Department Metallurgie  
Montanuniversität Leoben

## **MASTERARBEIT**

KLASSIFIZIERUNG UND CHARAKTERISIERUNG VON VERFAHRENSBEDINGTEN  
GUSSFEHLERN IN EINEM INNOVATIVEN KOKILLEN-GIEßVERFAHREN

ANALYSIS AND CLASSIFICATION OF PROCESS-BASED CASTING DEFAULTS  
CAUSED BY AN INNOVATIVE GRAVITY DIE CASTING PROCESS

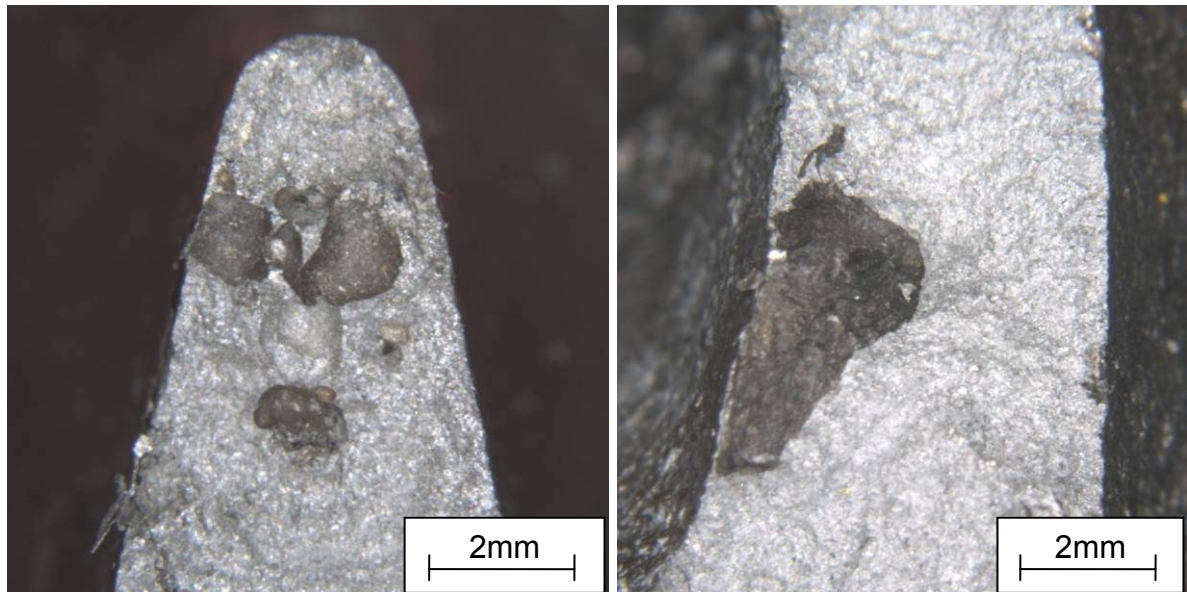
Abbildung 24: a) Blasen in Engstelle b) Oxidhauteinschluss

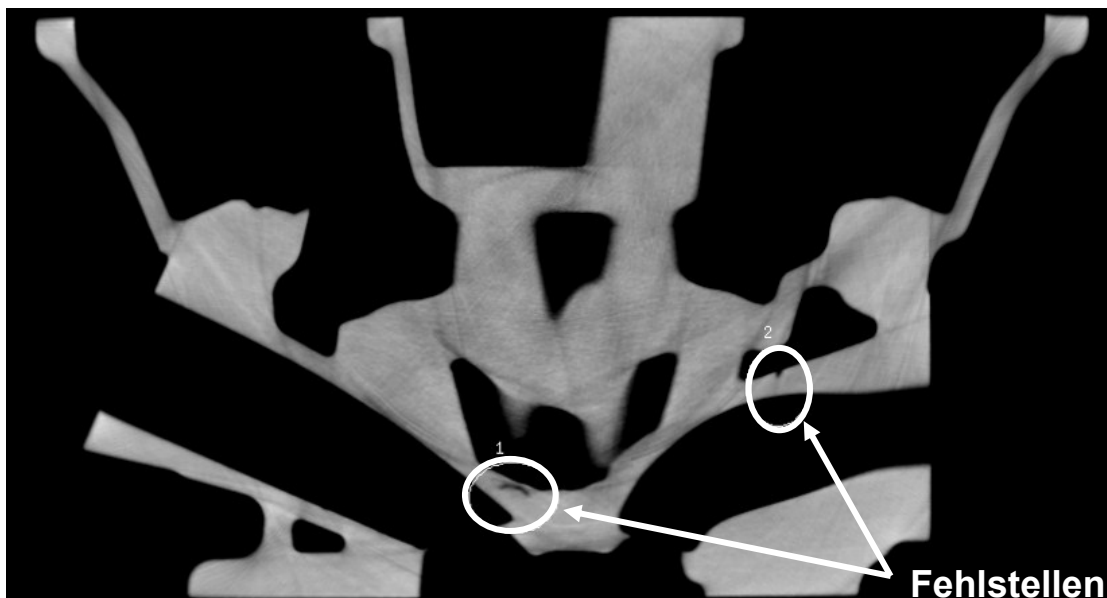
**Abbildung 27: CT-Bild von ZK mit zwei Fehlern**

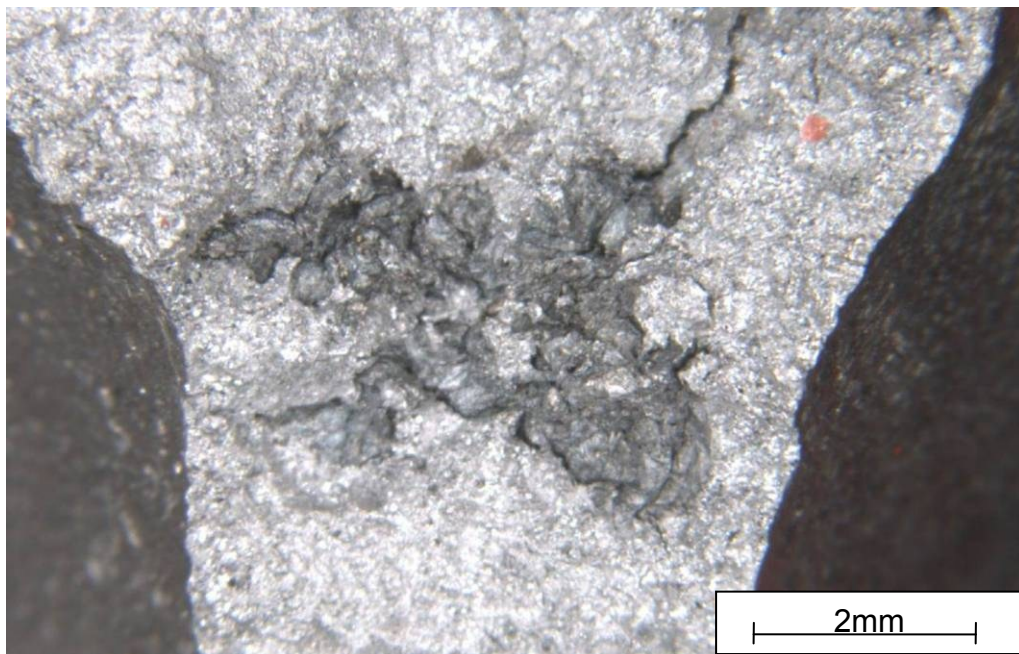
Fehlerart 1 wurde am häufigsten und in der größten Flächenausdehnung im ZK N63 gefunden. Sofern überhaupt vorhanden wurde diese Art von Fehler im ZK N20 nur in sehr kleinen Ausdehnungen ( $< 1\text{mm}$ ) gefunden. Betrachtet man die Bruchfläche dieser Fehlerart, dargestellt in Abbildung 44, so fällt auf, dass die Oberfläche durchwegs von rauem, kraterförmigem Charakter ist. Größenausdehnungen von 0,5 – 20 Millimeter sind möglich. Der Fehler hat fransenartige Ränder und kann nicht klar abgegrenzt werden. Die bevorzugten Bereiche in denen dieser Fehler vorkommt, sind Engstellen zwischen Kernen bzw. dünnwandige Bereiche. Die erwähnten punktförmigen Vorkommen können jedoch jede beliebige Lage im Bauteil haben. Nach *Campbell* wird diese Art von Oxid als „Altes“, also bereits vor dem Gießvorgang vorhandenes, Oxid bezeichnet.

Abbildung 44: Bruchfläche Fehlerart 1 ZK N63

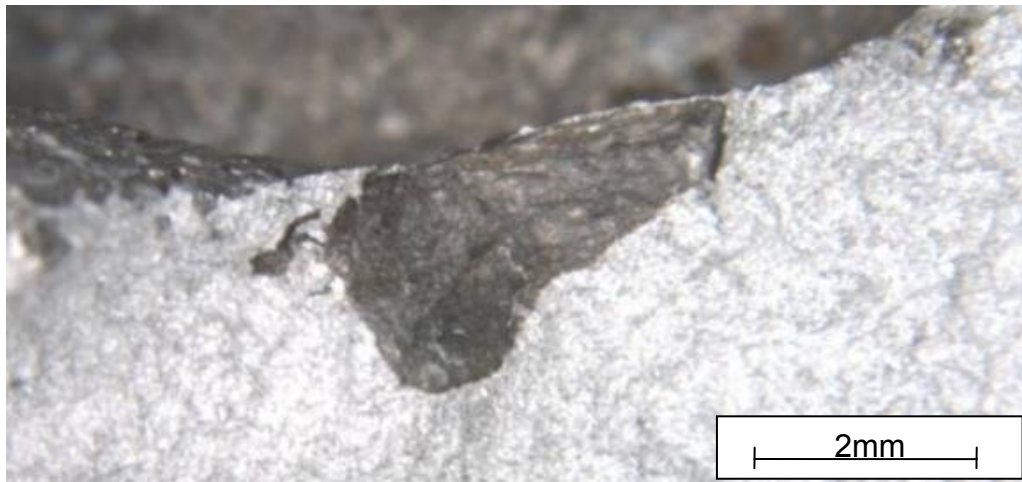
Die Fehlerart 2 zeigt, in Abbildung 45 dargestellt, einen scharf abgegrenzten Bereich mit glatter Oberfläche. Die Färbung der Fehlstelle ist deutlich dunkler als das umgebende Metall. Hierbei können zwei unterschiedliche Erscheinungsbilder, die sich in erster Linie in der Intensität der Farbe unterscheiden, aufgezeigt werden, dargestellt in Abbildung 45 und 46. Die Fehlstelle wurde beim ZK N63 durchwegs im Bereich von dünnen Wandstärken, hier jedoch nur am Rand konzentriert, gefunden.

**Abbildung 45: Bruchfläche Fehlerart 2 dunkle Variante ZK N63**

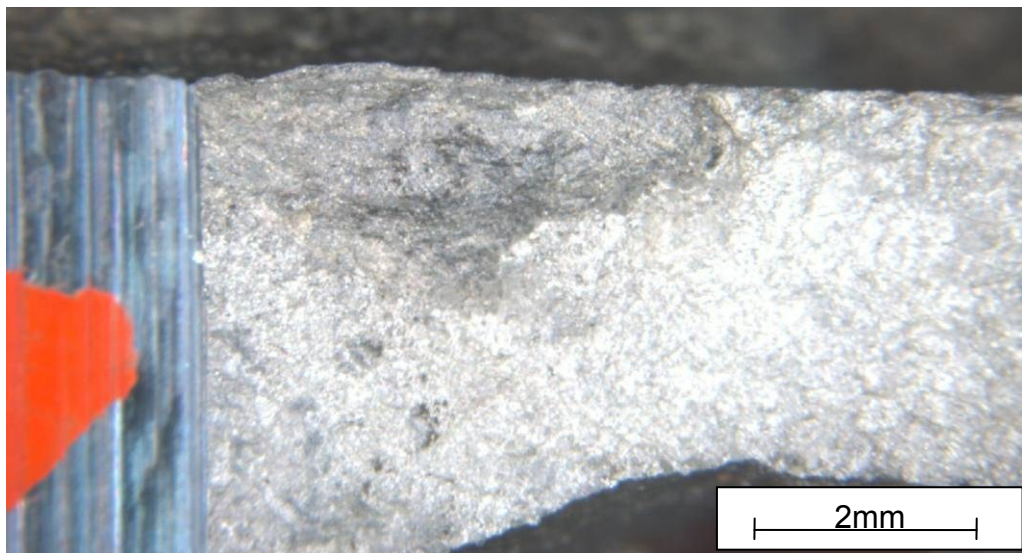
**Abbildung 46: Bruchfläche Fehlerart 2 helle Variante ZK N63**

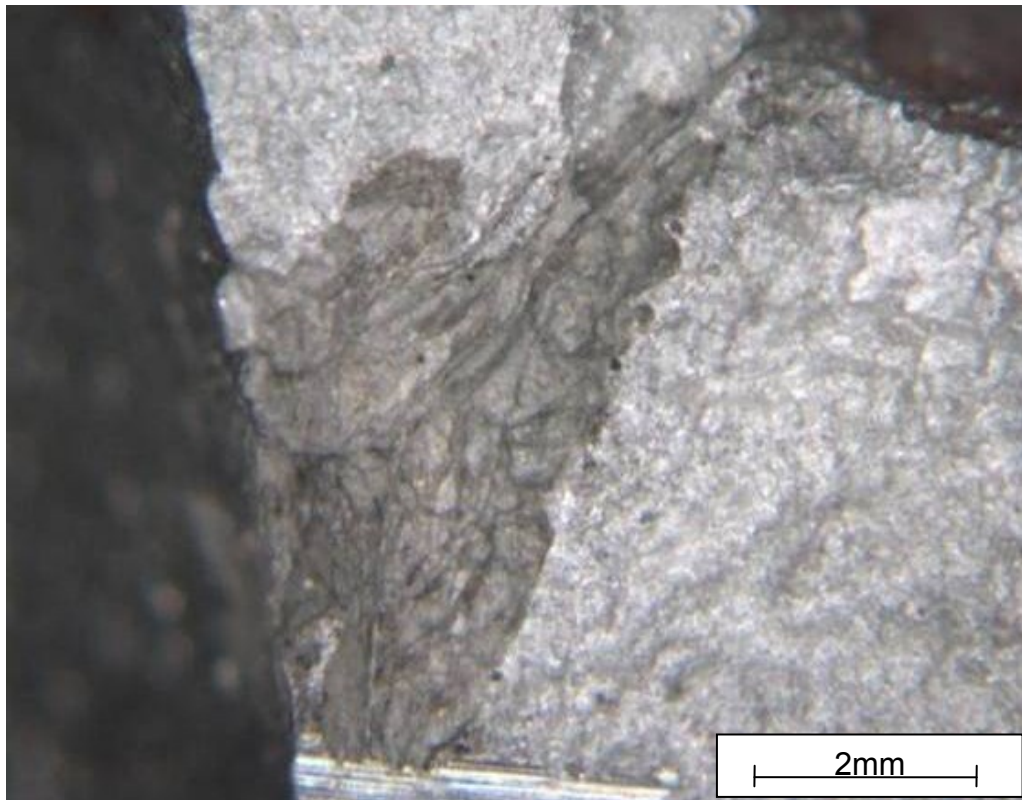
**Abbildung 47: Bruchfläche Fehlerart 1 ZK N20**

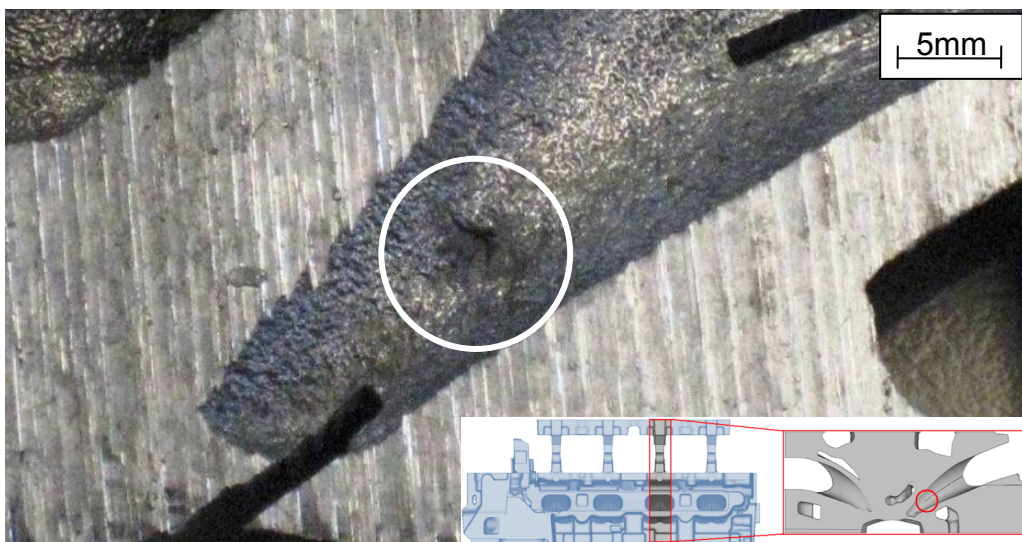
Auf der Seite auf der der Fehler spitz zuläuft ist, sofern der Fehler durchgängig ist, an der Oberfläche eine trichterförmige Einschnürung feststellbar. Der Bereich rund um diesen Trichter ist etwas dunkler und matt. Abbildung 48 zeigt diesen Bereich am Beispiel einer ZK-Scheibe vor dem Aufbruch.

**Abbildung 48: Ungebrochene trichterförmige N20 Fehlstelle**

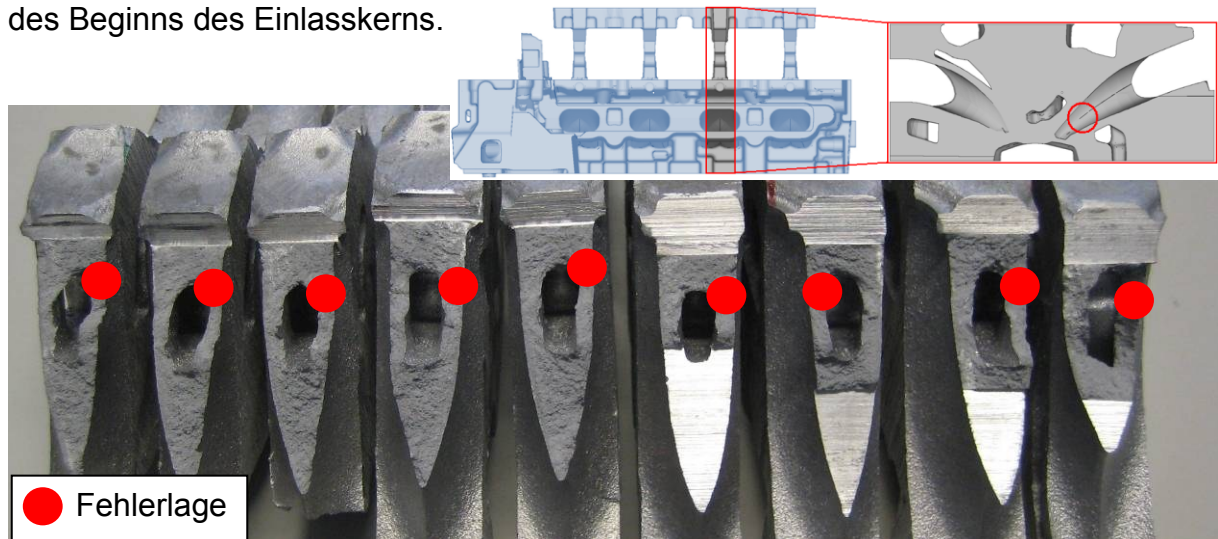
**Abbildung 49: sich wiederholendes N20 Fehlerbild 1**

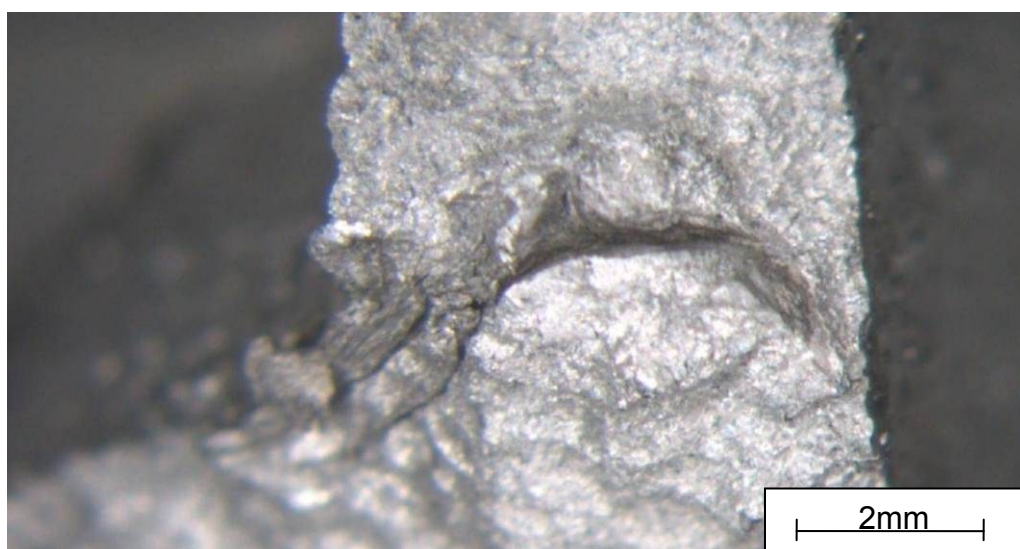
Eine zu dieser Fehlerart zugehörige Form, die sich von der herkömmlichen Variante der Fehlerart 2 lediglich durch die Lage unterscheidet, ist in Abbildung 50 dargestellt. Dieser Fehler äußert sich ebenfalls durch eine Undichtheit während der Dichtheitsprüfung. Die aufgefaltete Fläche, die bislang parallel zur Bruchfläche lag, ist hier 90° in die Längsrichtung geklappt und ragt in die Bauteilwand hinein. Durch diese spezielle Lage wird beim Aufbruch ein durchgehender Kanal sichtbar, der die beiden Wandoberflächen zu den jeweiligen Einlasskernarmen verbindet.

**Abbildung 50: Bruchfläche Sonderform von Fehlerart 2 ZK N20**

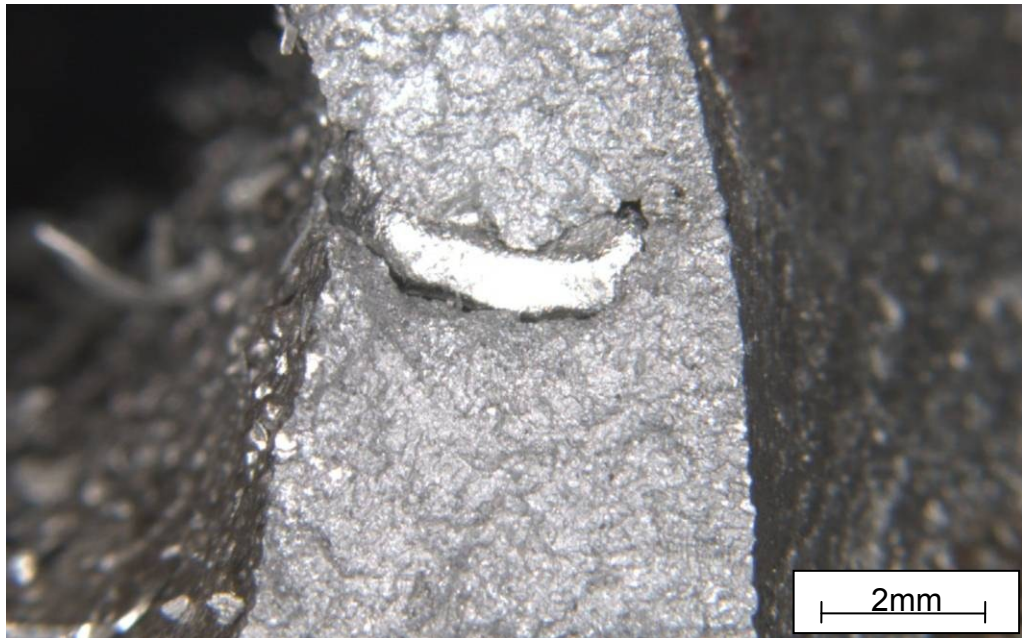
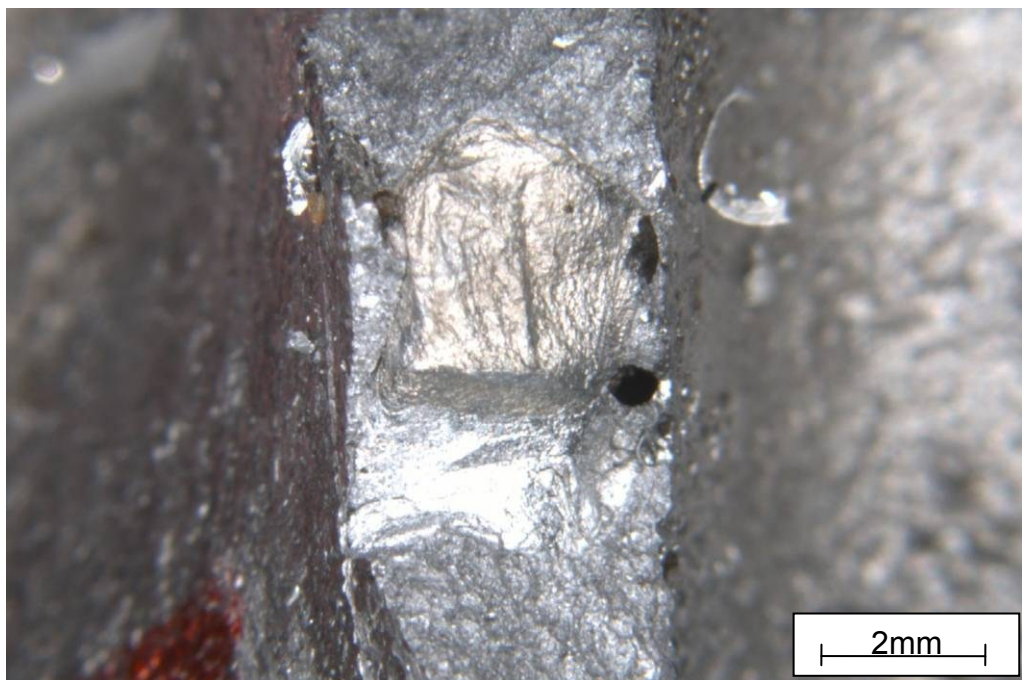
Bei Fehlerart 3 handelt es sich um eine selten auftretende Bauteilschädigung. Wie in den Abbildungen 51 und 52 gezeigt, ist die Fehlstelle durch eine glänzende, scharf abgegrenzte Oberfläche in der restlichen Struktur des Bauteils eingebettet. Das Erscheinungsbild ist glatt und glänzend.

Abbildung 51: Bruchfläche Fehlerart 3 Bild 1 ZK N63

Abbildung 52: Bruchfläche Fehlerart 3 Bild 2 ZK N63

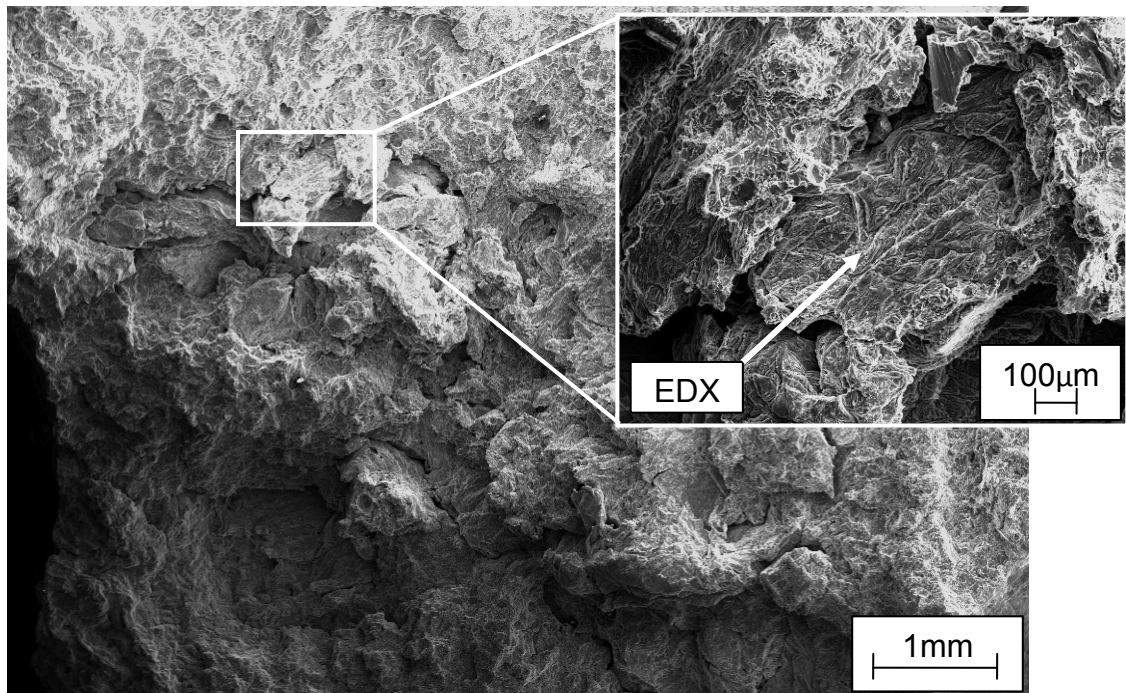
Abbildung 53: N63 Fehlerbild 1 (REM-Analyse)

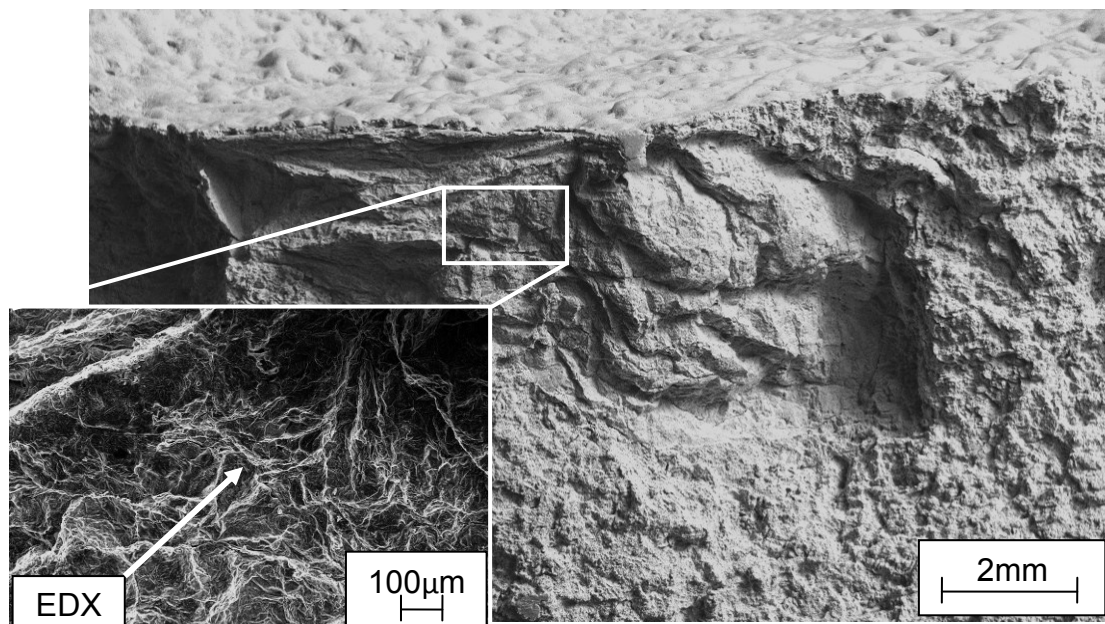
Die REM-Analyse zeigt analog zum Bild der Bruchfläche einen glatten Bereich, der klar abgegrenzt mit leichten Falten erkennbar in der Metallmatrix liegt. Deutliche Unterschiede zu Fehlerart 1 zeigen sich besonders in der Topologie der Fehlstelle.

Abbildung 55: N63 Fehlerbild 2 (REM-Analyse)

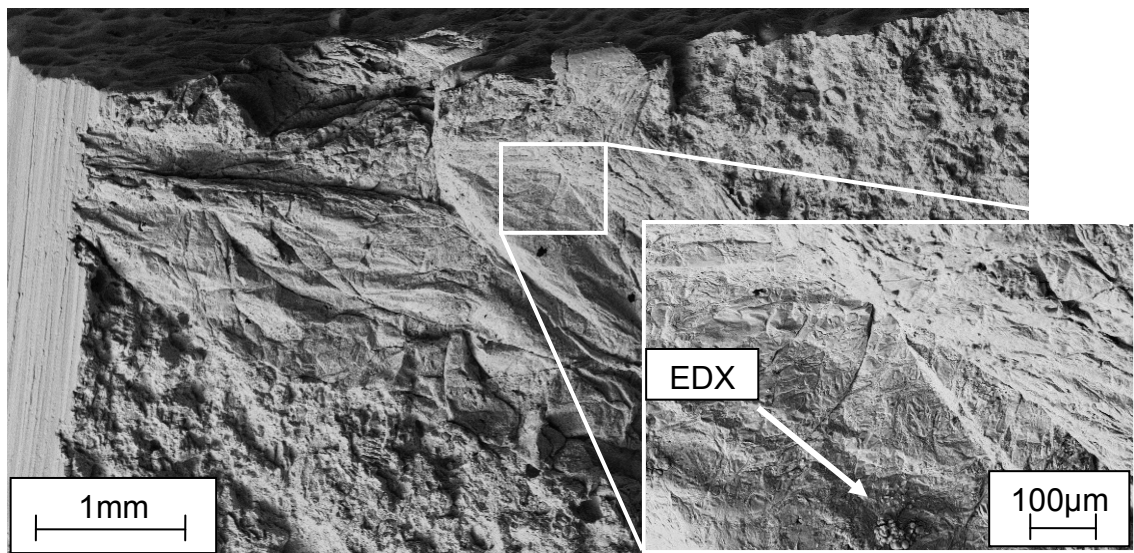
Abbildung 57: N20 Fehlerbild 1 (REM-Analyse)

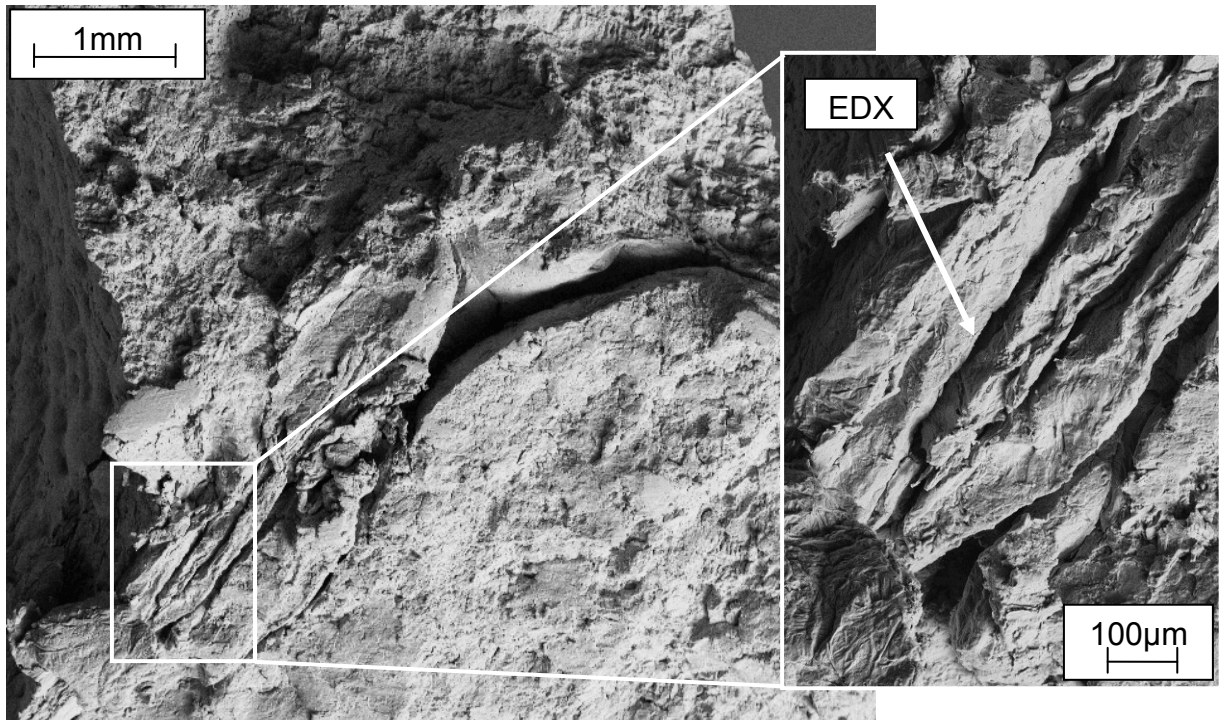
**Abbildung 59: N20 Fehlerbild 2 (REM-Analyse)**

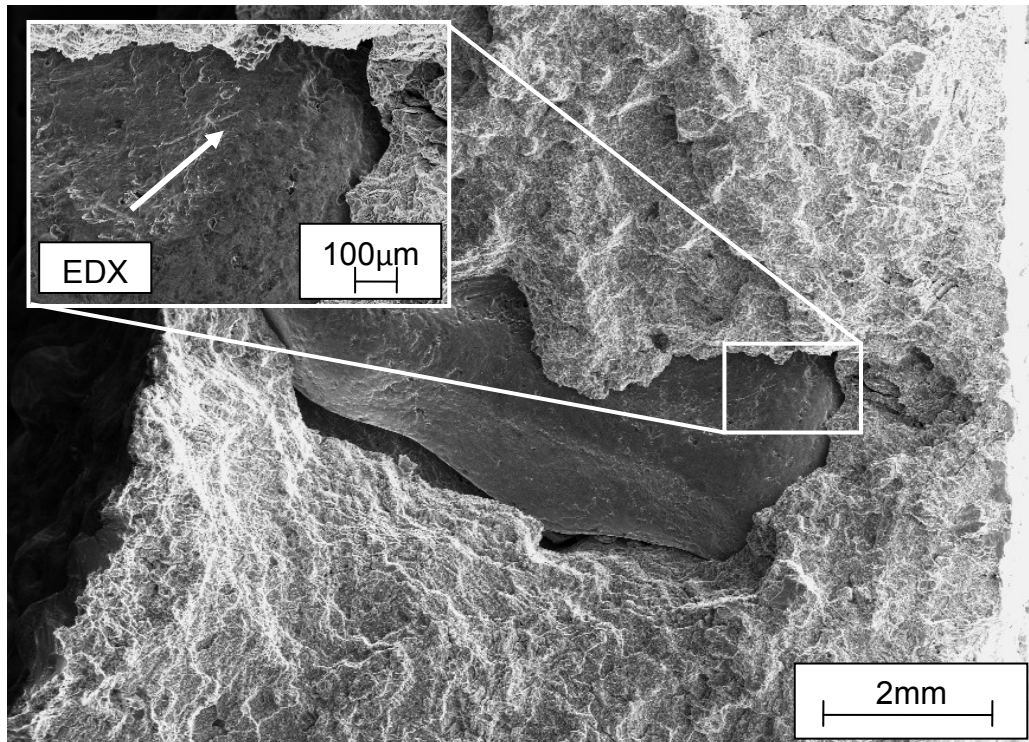
Abbildung 60: N63 Fehlerbild 3 (REM-Analyse)

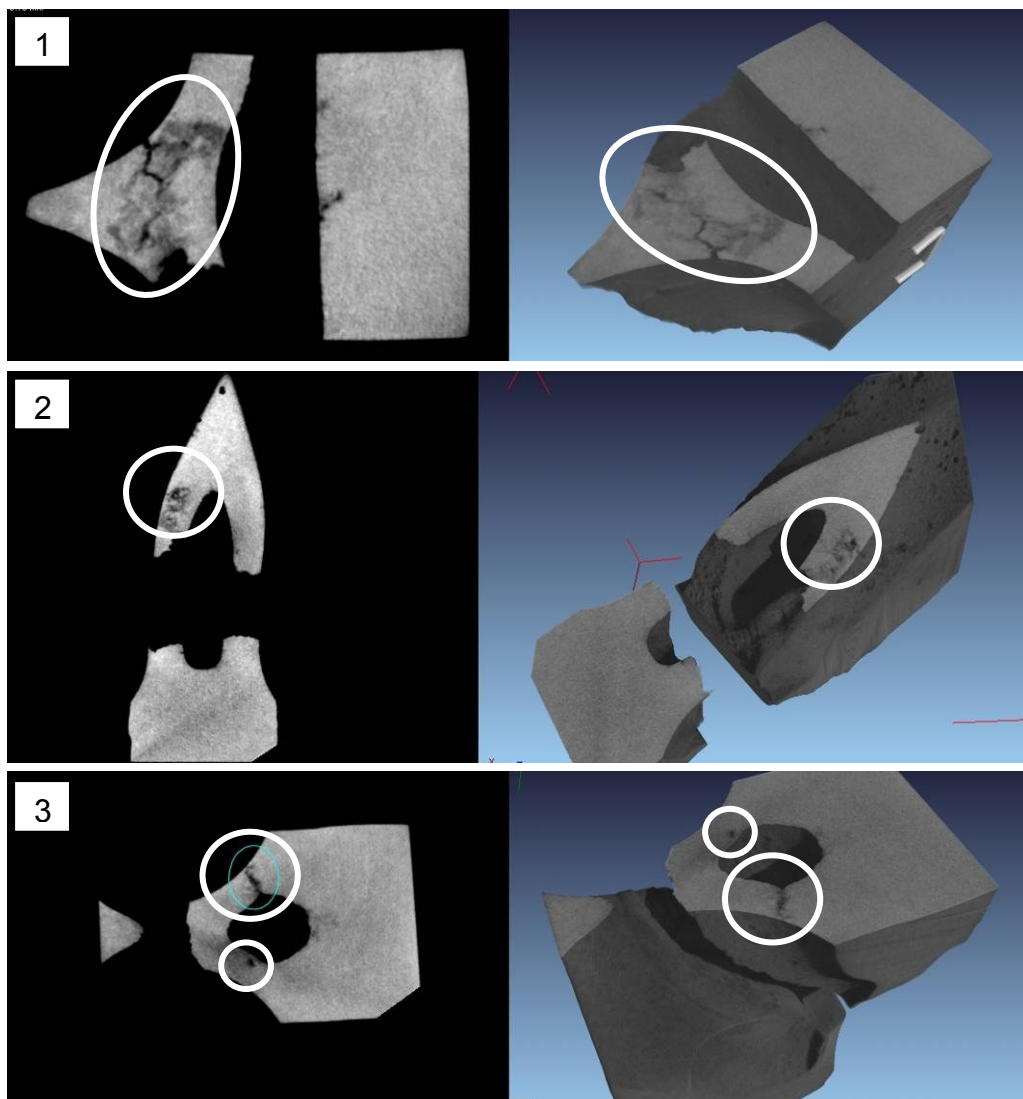
In der Mikro-CT Analyse zeigt sich ein starker Grauwertunterschied vom Grundmaterial zur Fehlerstelle. Die Abbildungen 62 Bild 1-3 zeigen jeweils einen Schnitt der Fehlerstellen und ein 3D-Modell, welches aus den Analyseschnittbildern erzeugt wurde. Wie in den Schnittbildern gut erkennbar wurden die beiden Bruchstücke mit geringem Abstand aneinander gelegt. Besonders in Abbildung 62 Bild 1 zeigt sich das Ausmaß der Fehlerstelle, die sich wie ein Pilzgeflecht durch das Bauteil erstreckt. Die Ausbreitung des Fehlers in die Bauteiltiefe beträgt mehrere Millimeter. Demzufolge ist bei dieser Art von Fehler nicht nur die an der Oberfläche des Bruches ersichtliche Fehlerstelle, sondern auch der darunterliegende Bereich stark geschädigt und stellt unter Belastung eine Schwächung des Bauteiles dar.

Abbildung 62: Bild 1-3: Schnitt und 3D-Modell von Fehlerstellen N63 Fehlerart 1

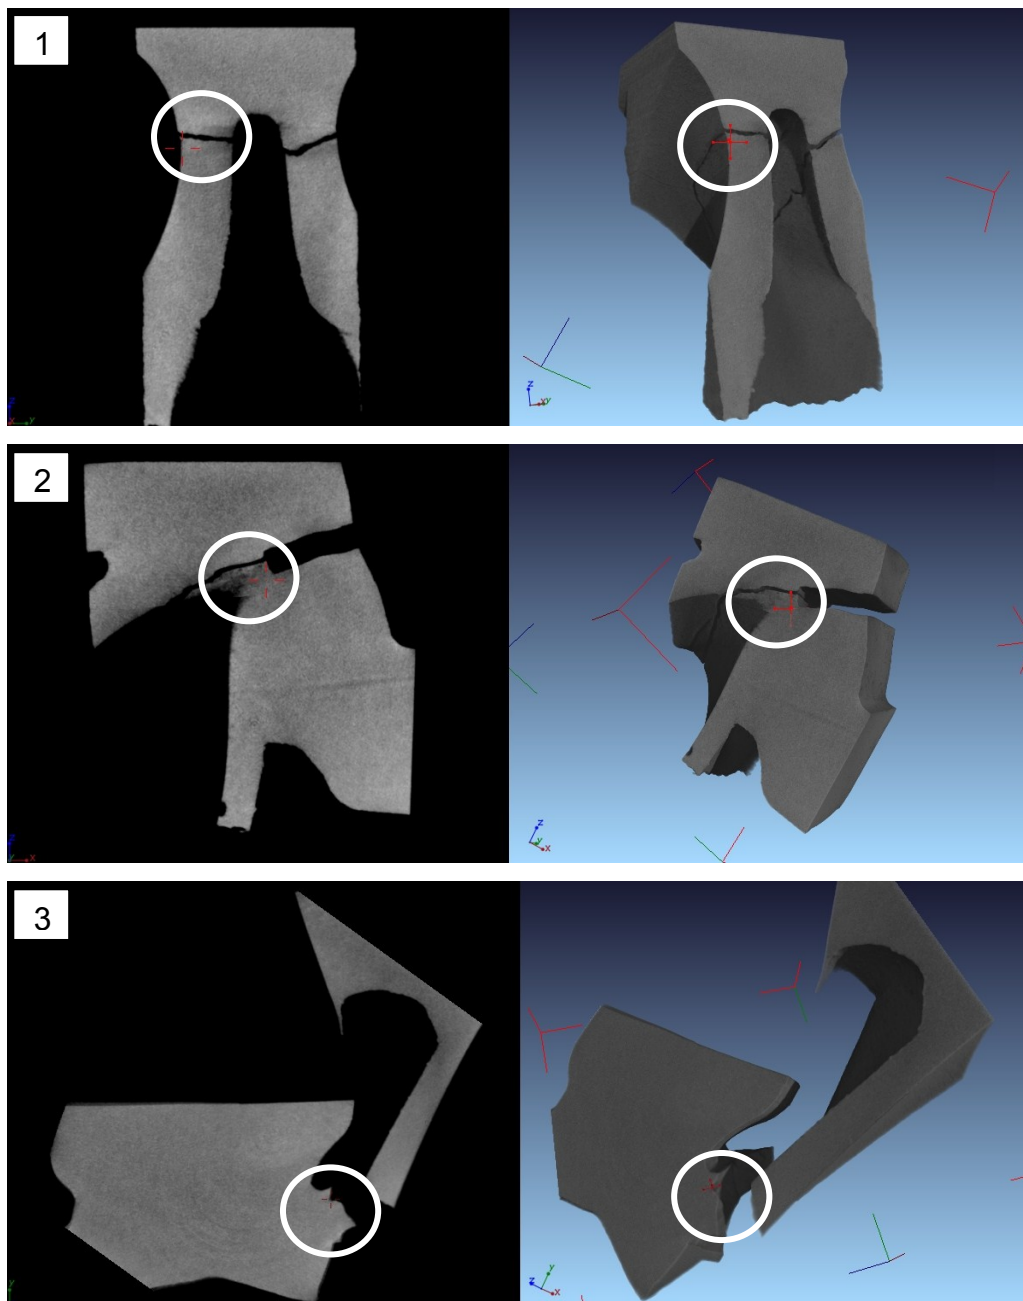
Abbildung 63: Bild 1-3: Schnitt und 3D-Modell von Fehlstelle N63 Fehlerart 2

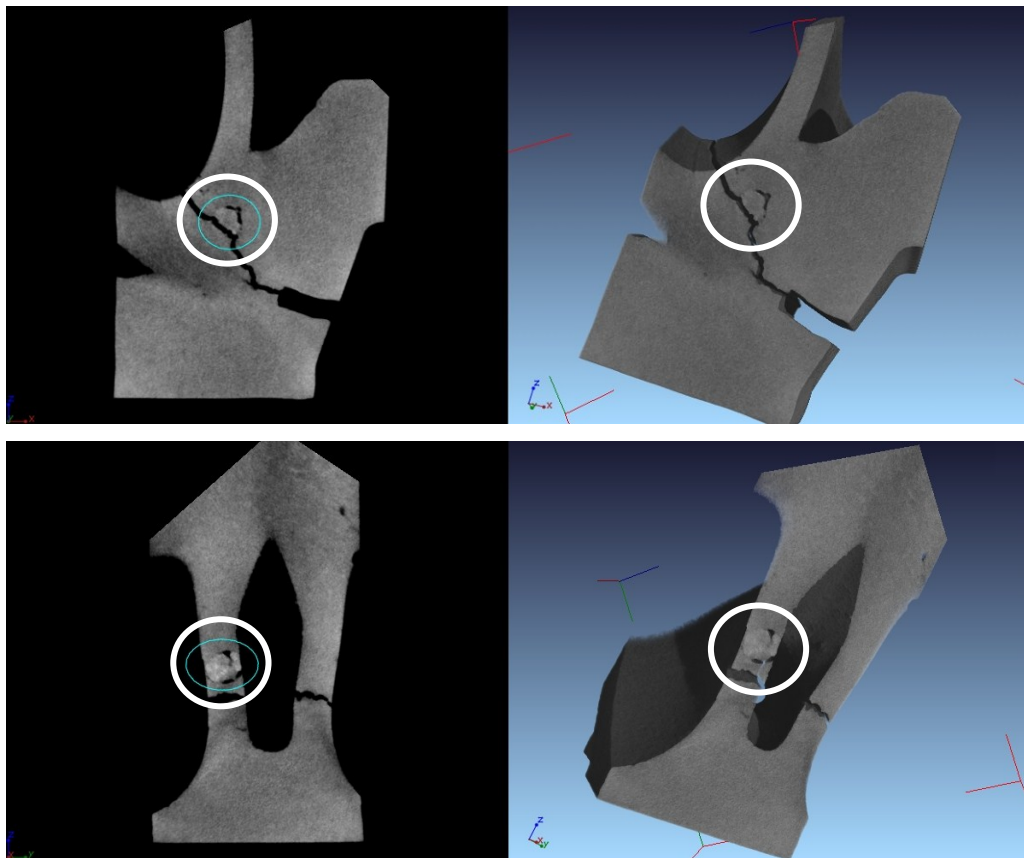
Das Mikro-CT-Bild der Fehlerart 3 zeigt eine deutliche Abgrenzung vom Grundmaterial und einen Hohlraum hinter der Fehlstelle. Die Bruchflächen wurden vor der Aufnahme aneinander gelegt und mit Klebeband fixiert um die Lokalisierung der Fehlstelle im 3D-Bild zu erleichtern. Die Ausbreitung des Fehlers in die Tiefe beträgt ca. 4 mm. In Abbildung 64 Bild 1-2 sind klare Dichteunterschiede von Grundwerkstoff zur Fehlstelle erkennbar.

Abbildung 64: Schnitt und 3D-Modell von Fehlstelle N63 Fehlerart 3

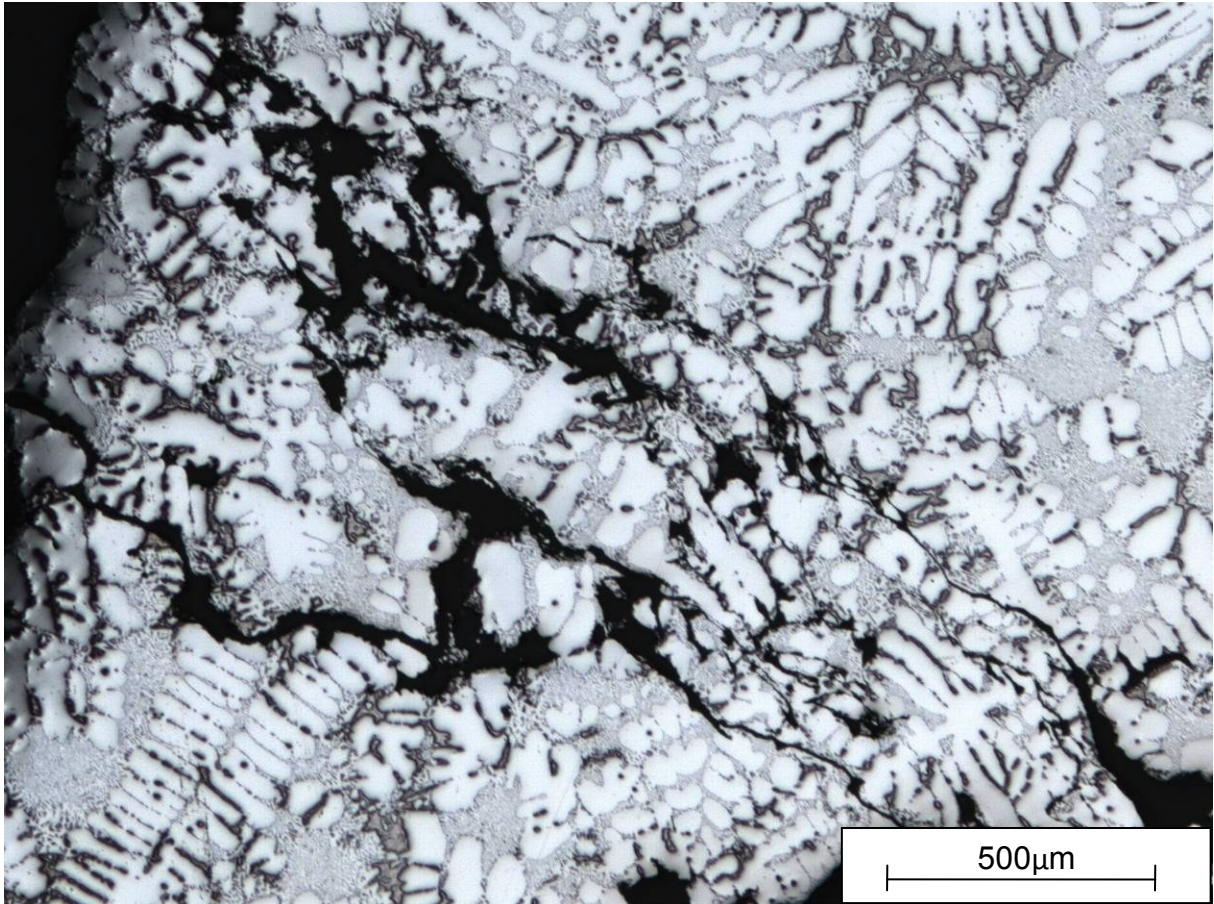
Die Fehlstelle (Fehlerart 1 Abbildung 44) wurde aus dem Bruchstück extrahiert und ein Schliffbild davon erzeugt. Das Fehlerbild, dargestellt in Abbildung 65, zeigt eine Anhäufung von Oxidhäuten, welche die dendritische Struktur des Bauteils unterbrechen.

Abbildung 65: Schliffbild von N63 Fehlerbild 1

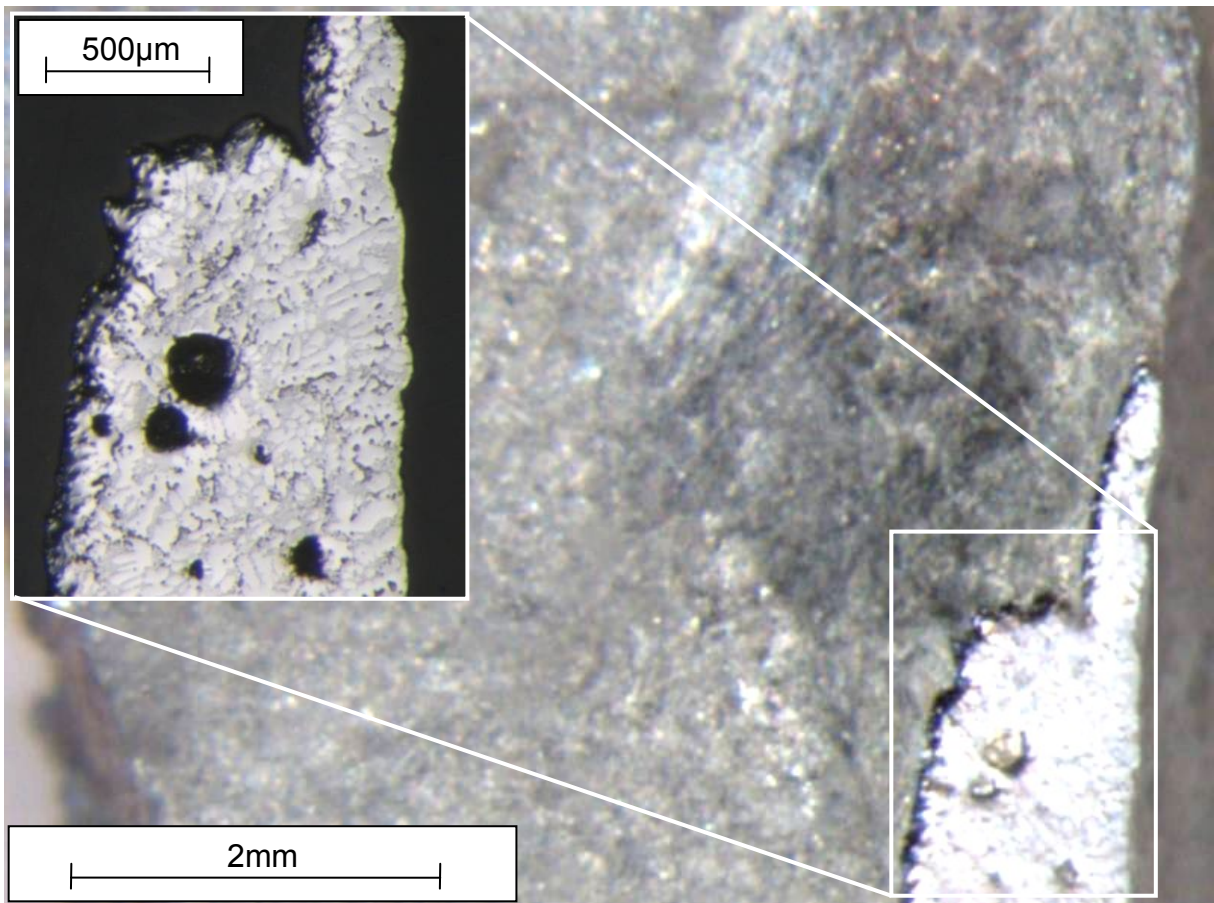
N63 dar, mit eingblendeter Vergrößerung des Übergangs von Fehlstelle (dunkel) in Grundwerkstoff (hell).

**Abbildung 66: Schliffbild von N63 Fehlerbild 2**

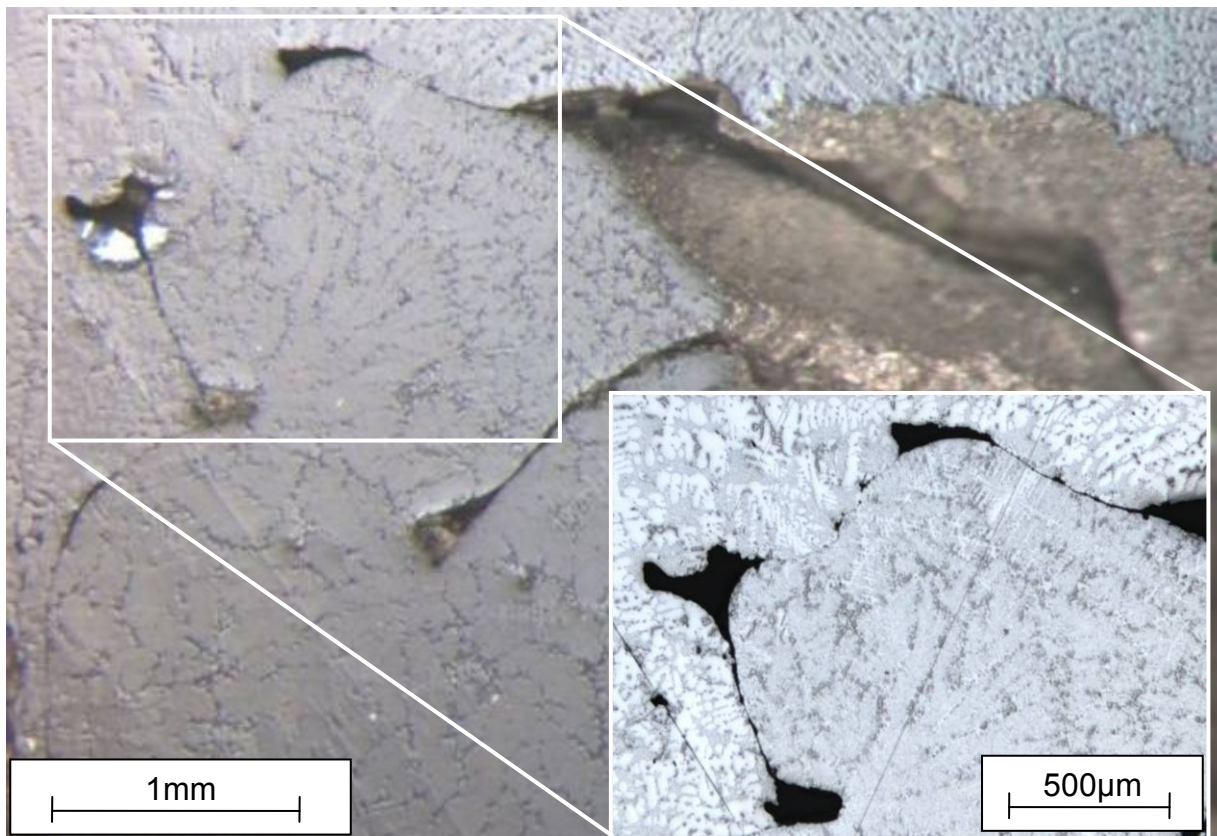
Abbildung 69: Schliffbild von N63 Fehlerbild 3
