# DIPLOMARBEIT

Erkundung und Stabilisierung  
tagesnaher Hohlräume im  
ehemaligen Gipsbergbau  
Hochleiten

**Barbara Juza**

Lehrstuhl für Bergbaukunde, Bergtechnik und Bergwirtschaft  
Montanuniversität Leoben

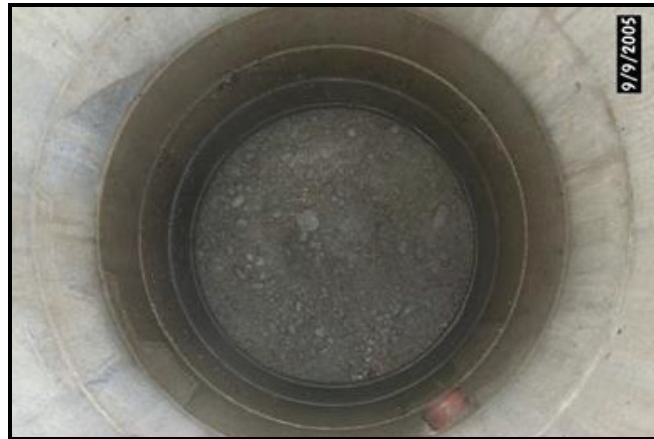
durchschnittlicher Niederschlagsmenge (Bild eines solchen Sickerschachtes, siehe Abbildung 10).

Abb. 10: Versickerungsschacht auf 845/6 KG Maria Enzersdorf [vgl. Lit.8, S. 7]

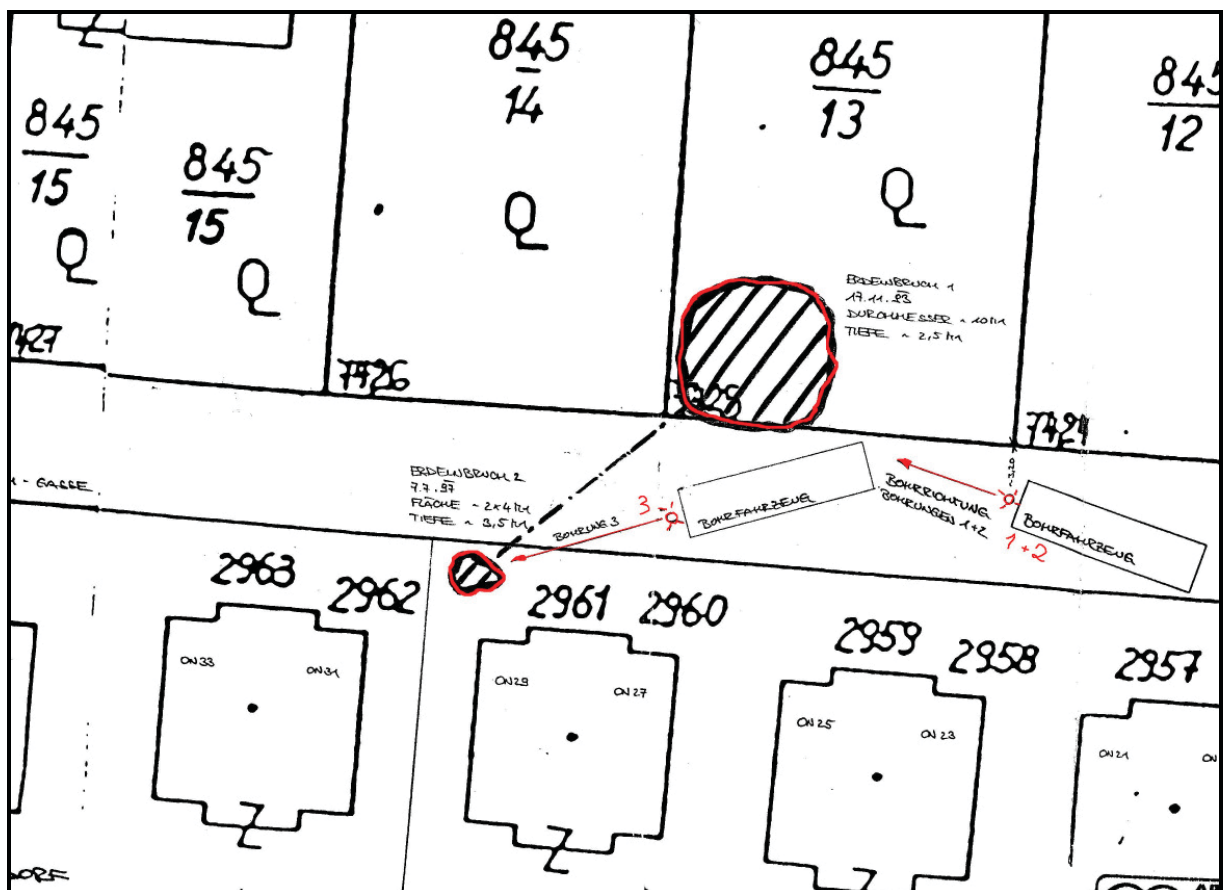
Die Bohrlöcher wurden mit einer mit Wasserglas stabilisierter Zementsuspension verfüllt. Die KB1/00 fasste ca. 30 m<sup>3</sup>, KB2/00 fasste ca. 33 m<sup>3</sup> und KB3/00 fasste 127 m<sup>3</sup>, die Gesamtkubatur der verfüllten Hohlräume betrug etwa 190 m<sup>3</sup>.

Abb. 24: Erdeinbrüche und die Bohrungen 1, 2 und 3 der Erkundungsbohrungen 2000 [Lit. 12], bearbeitet

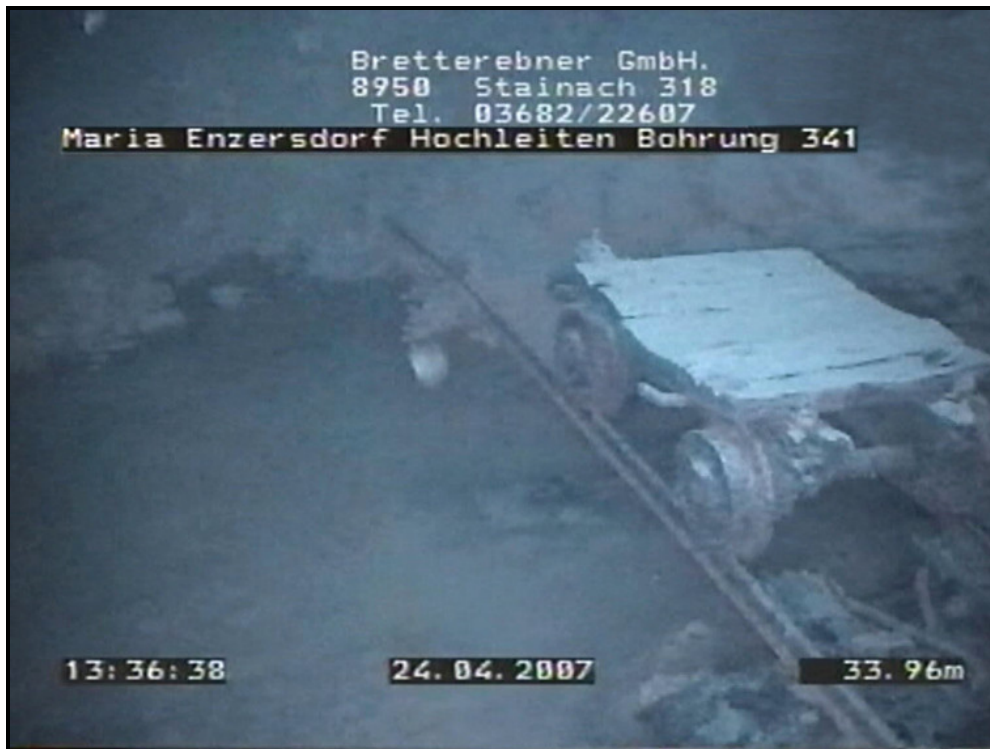
Abb. 26: Untertageaufnahme aus BL 341: Schienen mit Wagen

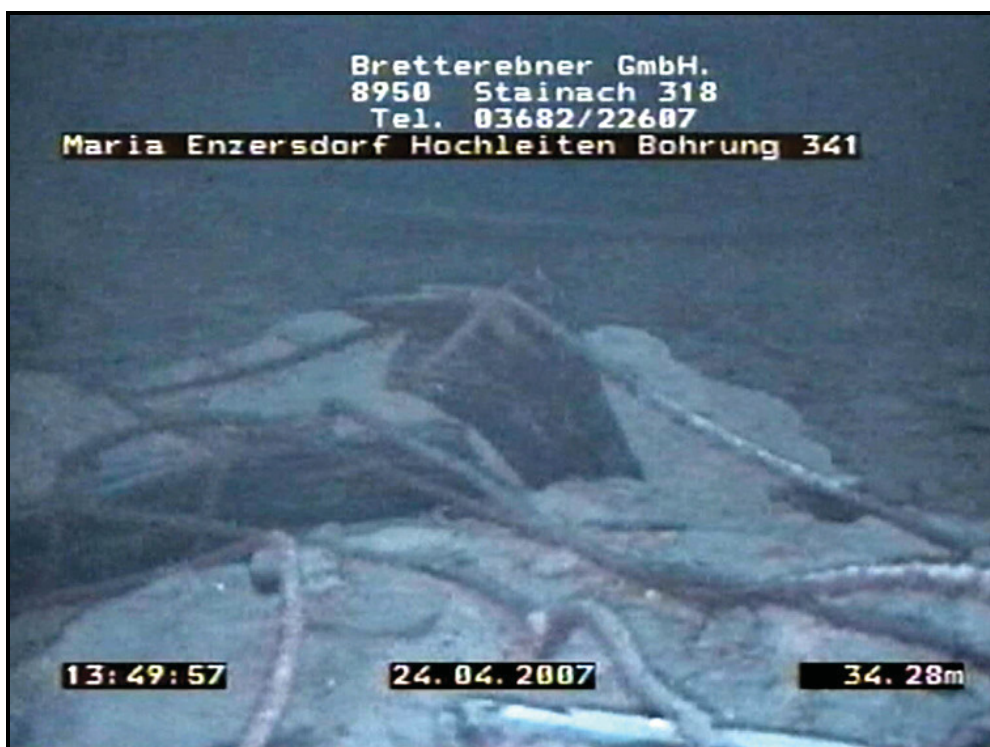
Abb. 27: BL 341: Verfallene Holzsteher und Stahlseile

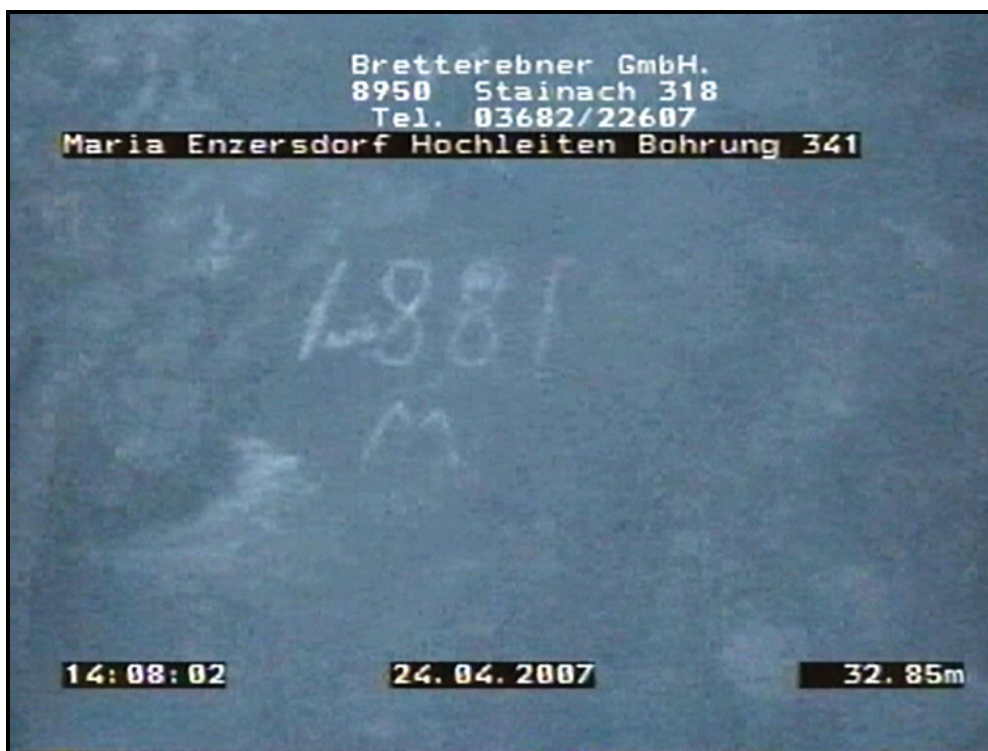
Wie es in Abbildung 28 zu sehen ist, wurde eine Jahreszahl welche in eine Ulme eingeritzt war gefunden (1881). Zusätzlich war unter der Zahl auch noch ein „M“ eingeritzt, welches vielleicht auf den Abbaubeginn hin deutet.

Abb. 28: BL 341: In einer Ulme eingeritzte Jahreszahl

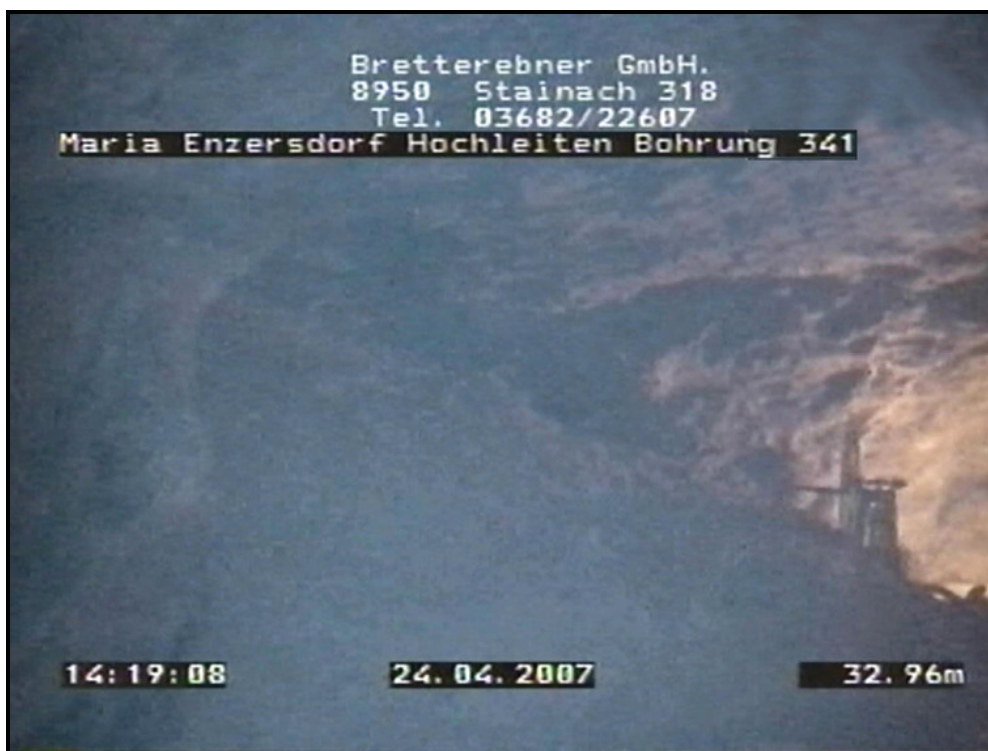
Abb. 32: BL 341; Schüttkegel von Lockermaterial

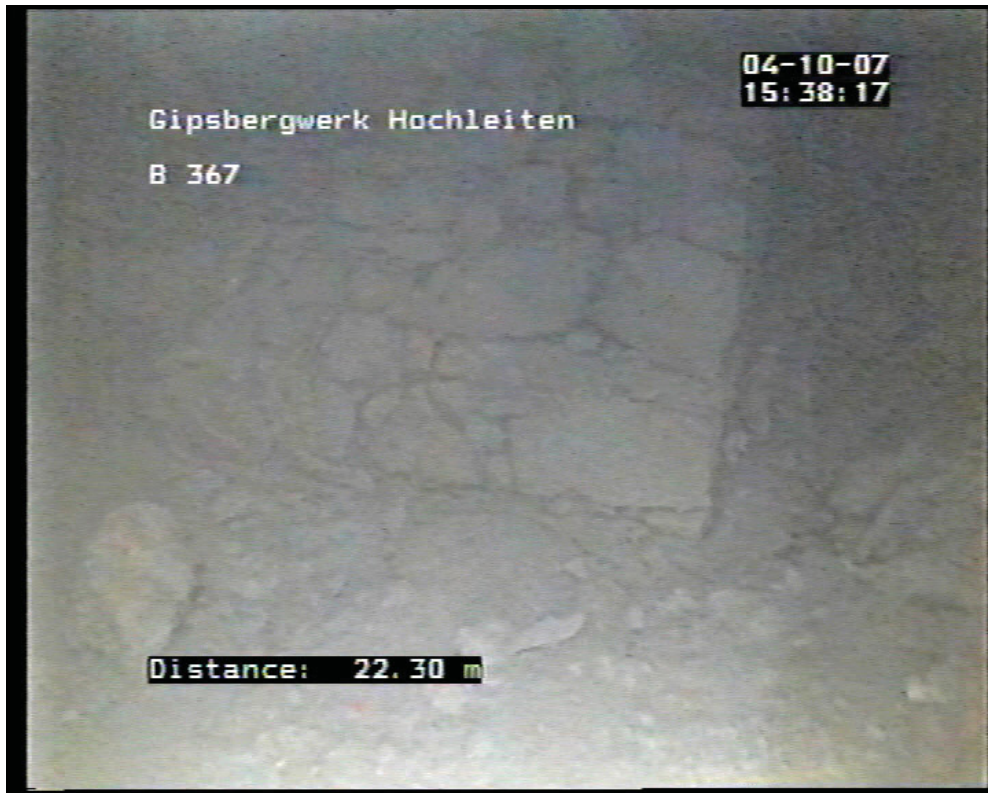
Abb. 33: BL 367; Mauerwerk untertage; kein Abbauhohlraum

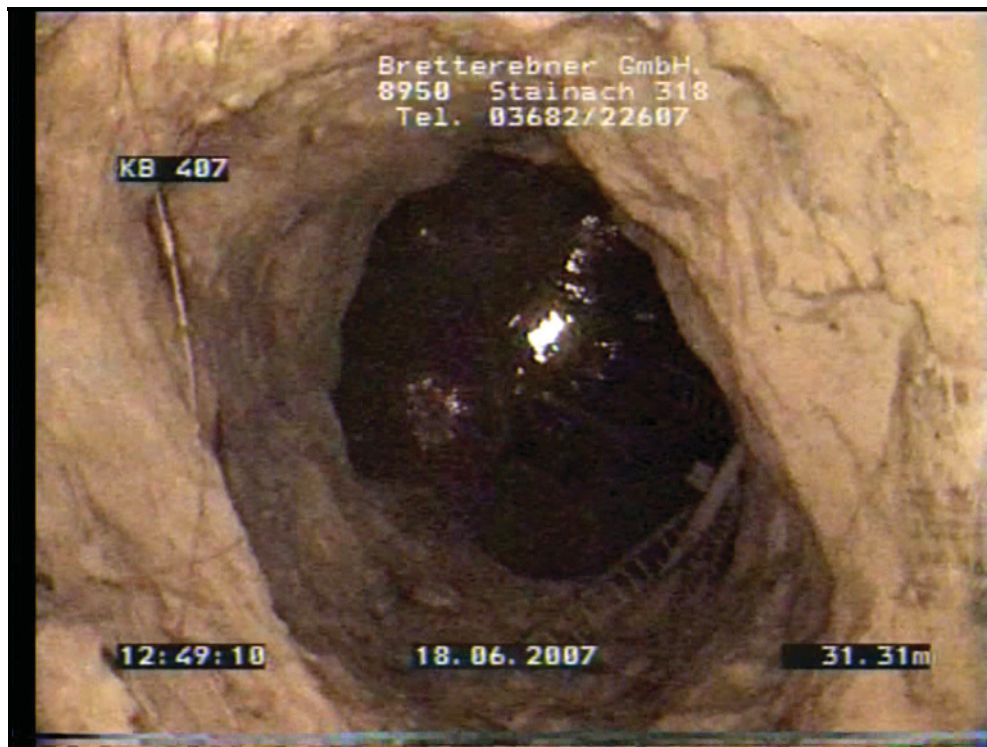
Abb. 36: Ausgepumpter Schacht über BL 407

Dieser Schacht (Abb.36) wurde abgepumpt um zu sehen ob das Grubengebäude auf einer zweiten Sohle die gleichen Ausmaße hatte wie auf der ersten, bei etwa 35 m unter GOK. Beeindruckend ist (siehe auch folgende Abbildungen), wie sich das Holz der Leitern unter dem Wasser über 100 Jahre gehalten hatte. Es gibt keine Anzeichen, dass sich der Wasserstand im Laufe der Jahre geändert hätte. Das Wasser war vollständig sulfatgesättigt und laugte somit auch das Gebirge nicht mehr aus. Es wäre auch möglich, dass der Schacht mit der sich darunter befindenden Kaverne noch im Betrieb absichtlich mit Wasser gefüllt wurde.

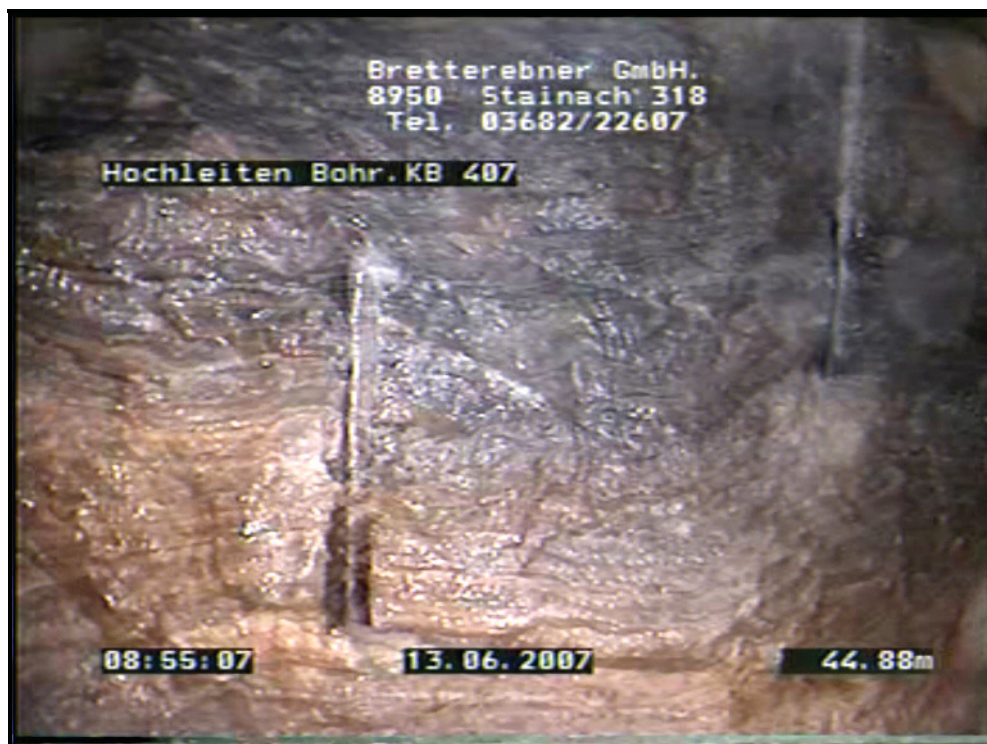
Abb. 42: „Bohrlochpfeifen“ zeigen, dass der Schacht von oben nach unten aufgefahren wurde

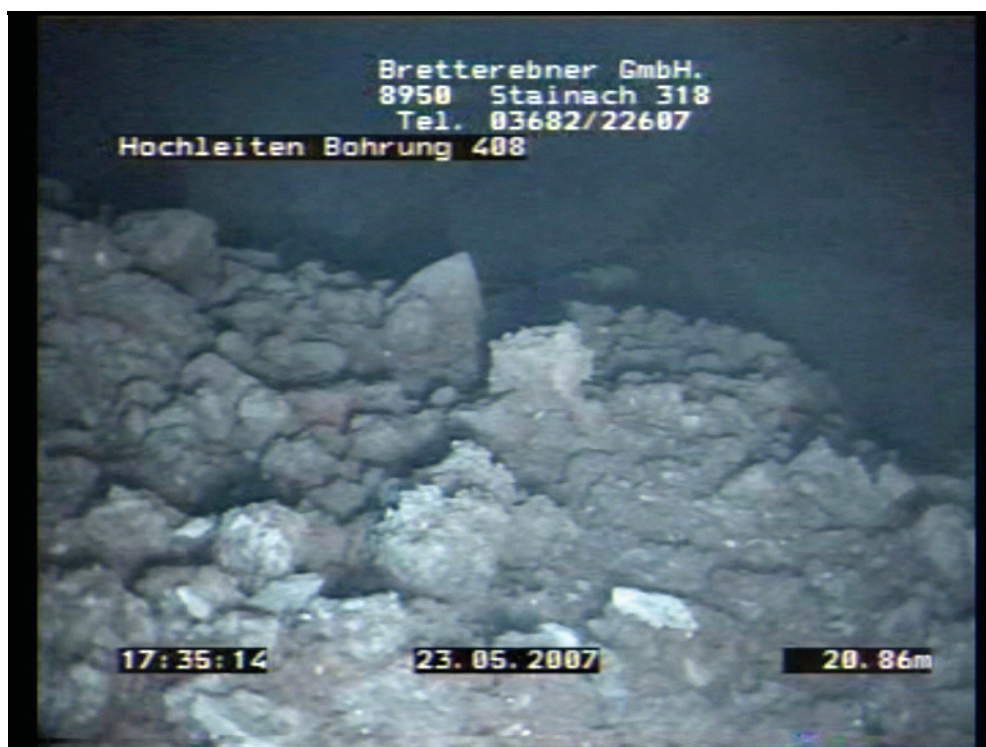
Der Hohlraum war teilweise mit Schüttmaterial gefüllt. Das Material sah allerdings nicht wirklich so aus als ob es von den überlagernden Schichten eingeschwemmt wurde, sondern erinnerte vielmehr an eine Bauschuttdeponie (siehe Abb. 46-48)

Abb. 46: Schüttmaterial, möglicherweise von der Schachtverfüllung stammend

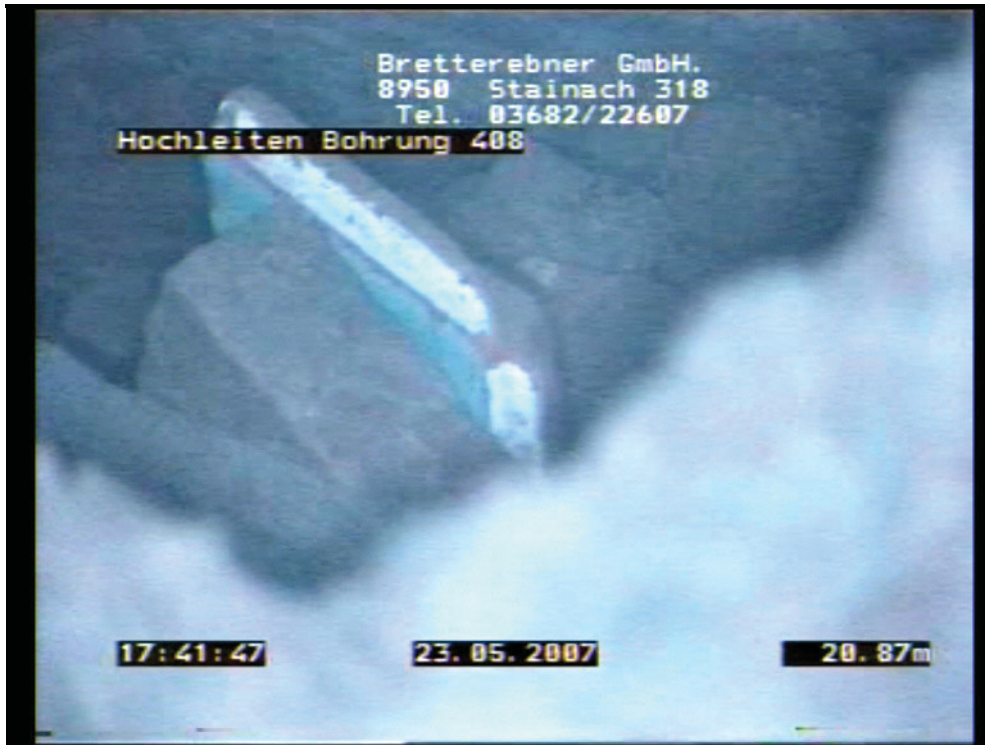
Abb. 47: Eindeutig Müll und Schutt

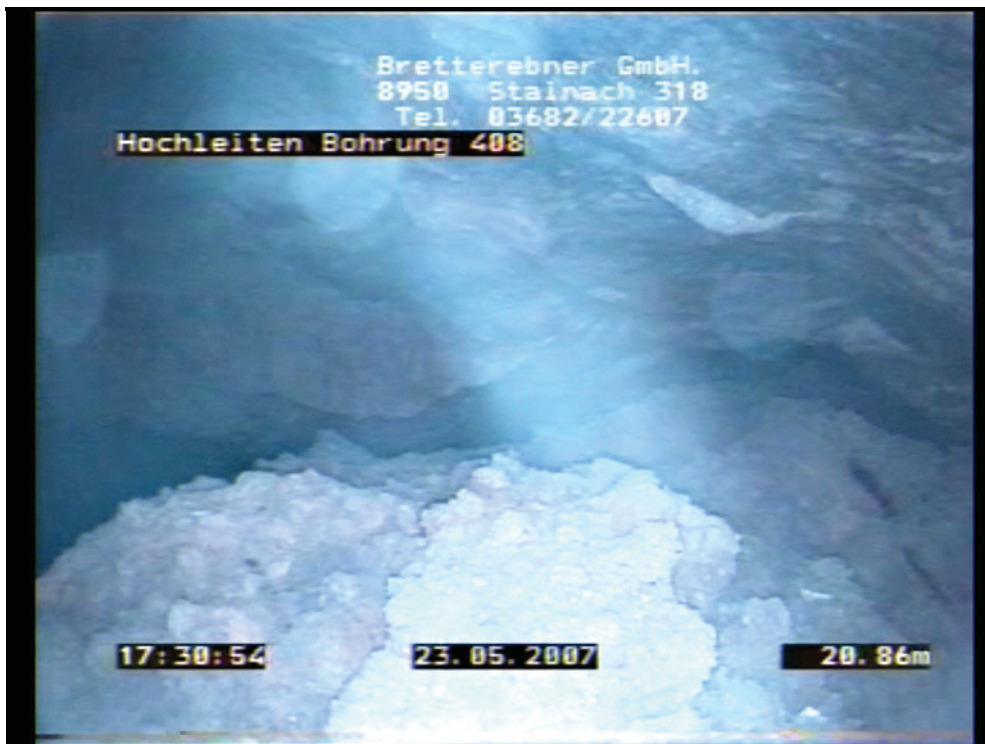
Abb. 48: Schüttmaterial in der Nähe des vermuteten Schachtes

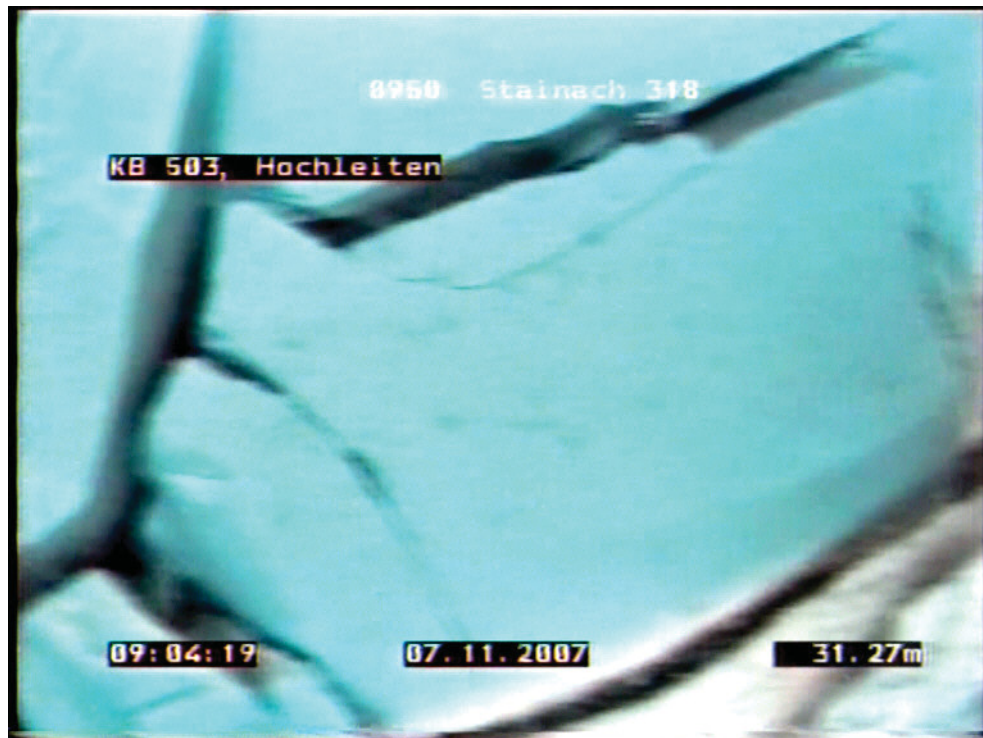
Als weitere Maßnahme zur Qualitätskontrolle wurde den Kernbohrungen je eine Probe, mittels derer die Festigkeitsentwicklung des Verfüllbaustoffes nachwiesen wurde, genommen. Die Aushärtung war bei sämtlichen Proben optimal, das heißt über den erforderlichen Mindestkriterien.

Abb. 55: Ausgehärtetes Verfüllmaterial in der Kontrollbohrung 503

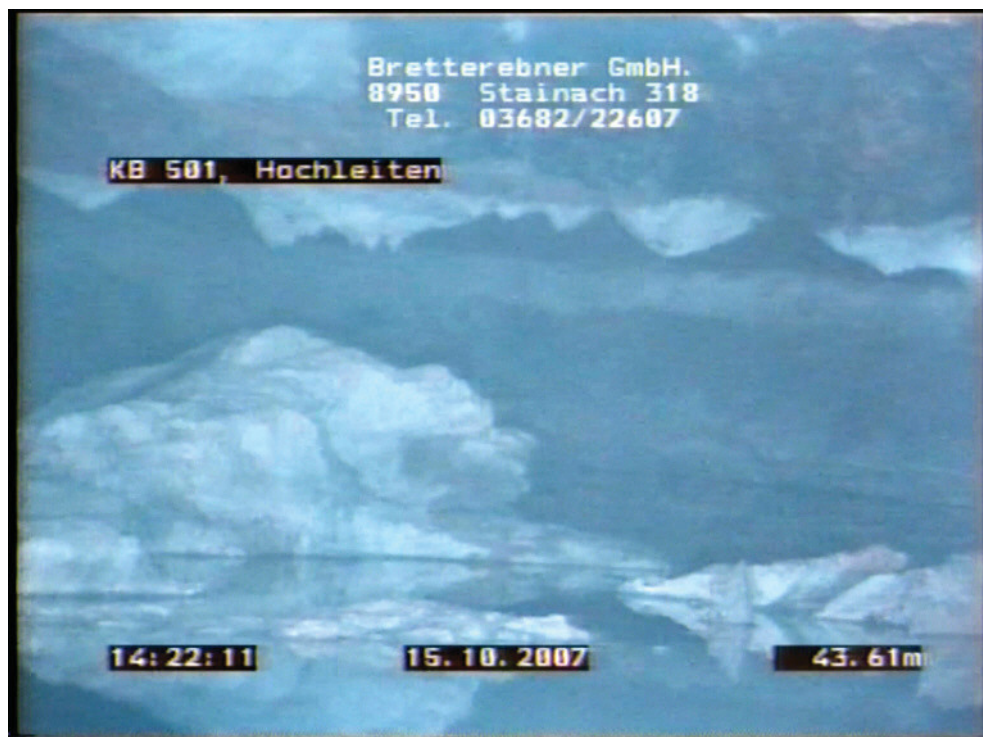
Abb. 56: Luftblase, in Kontrollbohrung 501
