Lehrstuhl für Nichteisenmetallurgie

Masterarbeit

Entwicklung hoher Zinkauflagen auf  
kontinuierlich feuerverzinktem Breitband

Juni 2019

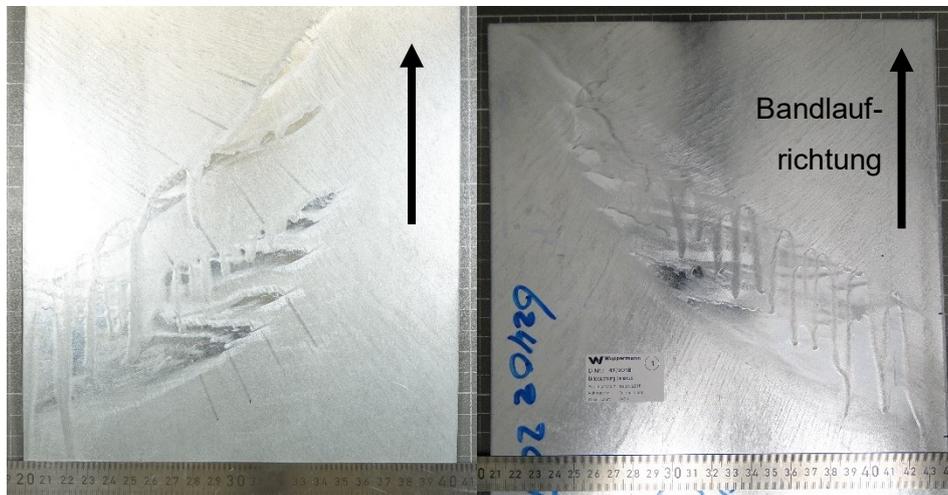
Bananenbildung erhöht ist, sind Auflagen von Z600 oder höher und mehr als 1000 Millimeter Bandbreite. [26]

Abbildung 13: Makroskopischer Dokumentation von zwei Blechstücken mit dem Bananen-Defekt, aufgenommen im Zuge der Untersuchungen bei Wuppermann Austria

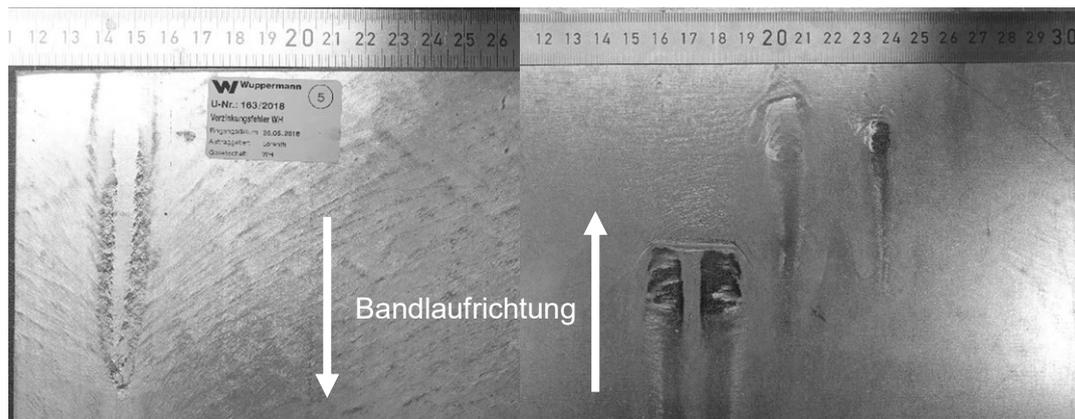
Ebenso charakteristisch für die Herstellung hoher Schichtdicken ist der Christmastree beziehungsweise Absacker Effekt. Dieser entsteht im Gegensatz zu den Bananen eher in der Bandmitte und ist immer in Bandlaufrichtung orientiert. Allerdings lässt sich aufgrund des Erscheinungsbildes zwischen zwei verschiedenen Arten von Absackern unterscheiden. Abbildung 14 zeigt diese zwei möglichen Erscheinungsarten eines Absackers. [27]

Abbildung 14: Im Zuge der Untersuchungen erstellte Aufnahmen von einem Christmastree (links) und mehreren Absackern (rechts)

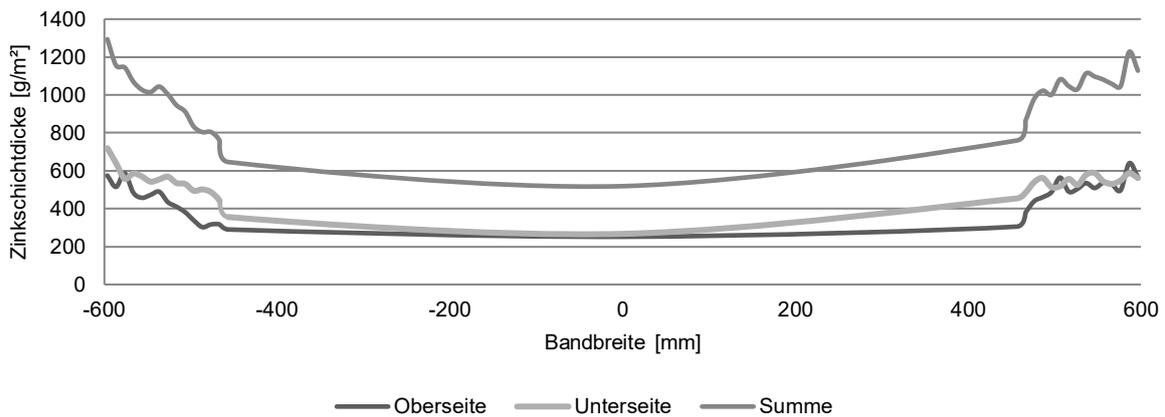
Abbildung 20: Schichtdicke der Z600 Probe 6\_2018 mit der Abmessung 1213x3,32

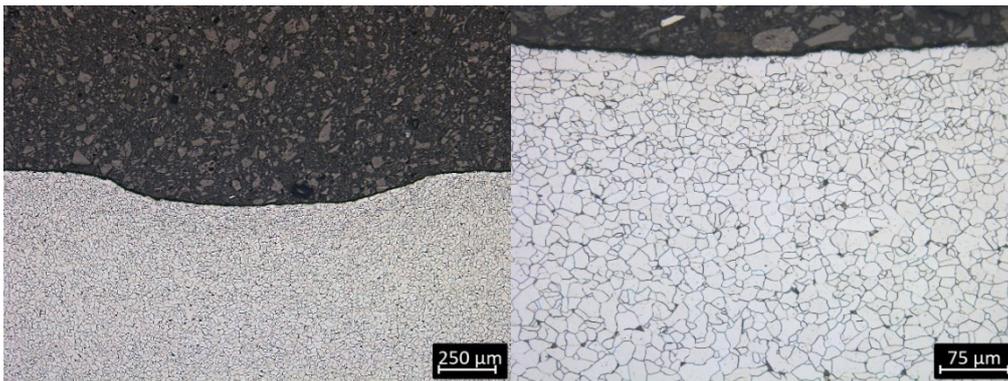
Abbildung 28: Querschliff durch die in Abbildung 27 dargestellte Beschädigung mit 50-facher Vergrößerung (links) und 200-facher Vergrößerung (rechts)

Das Gefüge in der Nähe der Verformung zeigt weiterhin eine globulare, gleichmäßige Struktur. Aufgrund der geringen Verformung in diesem Bereich ist allerdings auch nicht von gravierenden Änderungen in der Gefügestruktur auszugehen. Eine vorliegende Warmumformung ist in diesem Bereich grundsätzlich möglich, wobei sich hier der Prozessschritt, bei dem diese oberflächlichen Beschädigungen entstehen, nicht feststellen lässt. Durch das Beschädigen von Vormaterial mit Ritzen verschiedener Dimension und Orientierung konnten solche Absacker aber zumindest teilweise in ähnlicher Form reproduziert werden.

Auch eine Kaltumformung durch das Einwalzen von Absackern nach dem Verzinken als Grund für diese Oberflächenbeschädigung ist durchaus möglich, sodass diese Beschädigungen nicht als Ursache, sondern als Konsequenz anzusehen sind.

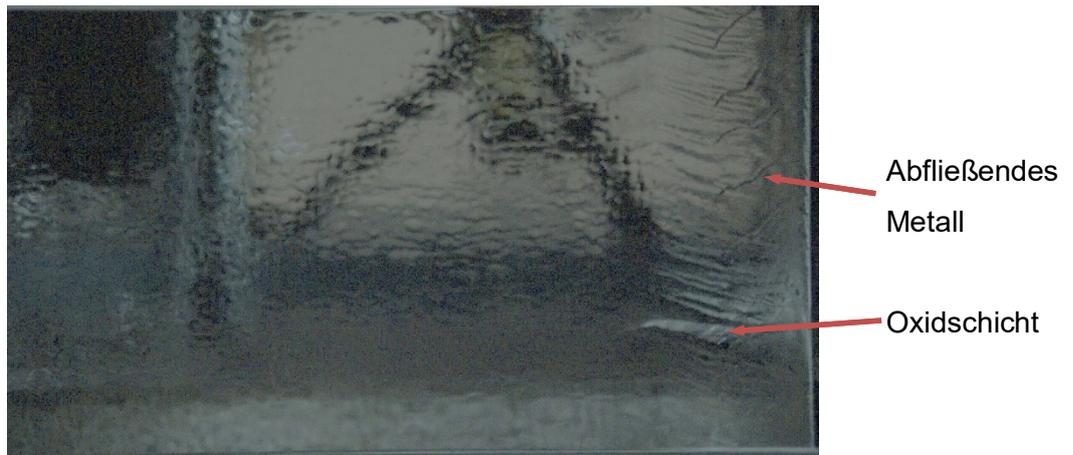
Abbildung 47: Erstarrungen am Rand und abfließende Überzugslegierung Wuppermann Hungary. Aufnahme mittels Highspeedkamera Chronos 1.4

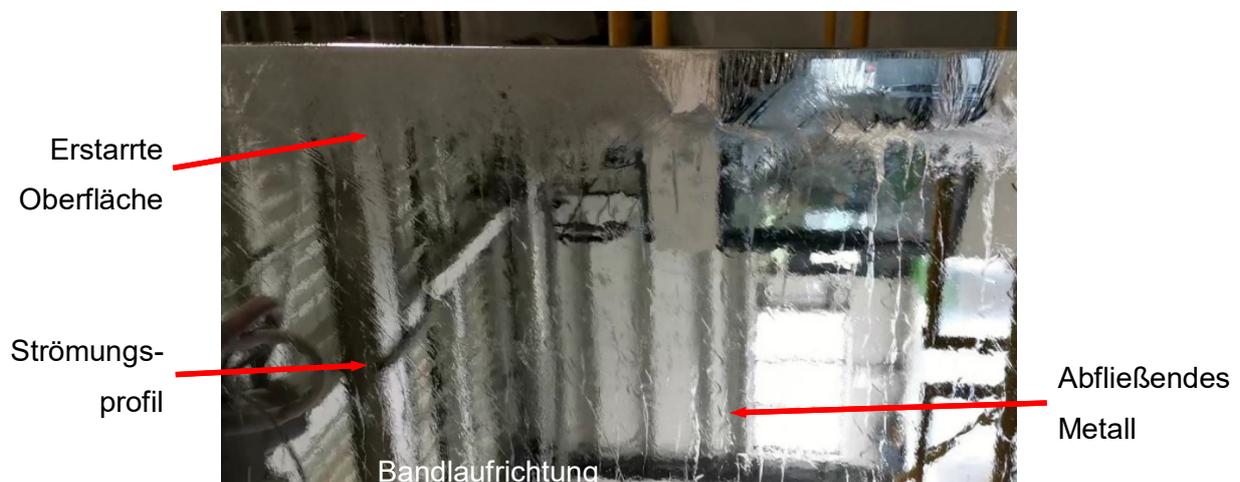
Abbildung 48: Aufnahme der Bandoberfläche direkt unterhalb der Kühlstrecke
