Montanuniversität Leoben

**Schadensanalytik
Vorgangsweise, Fraktographie und Beispiele**

Leoben, 15.09.2015

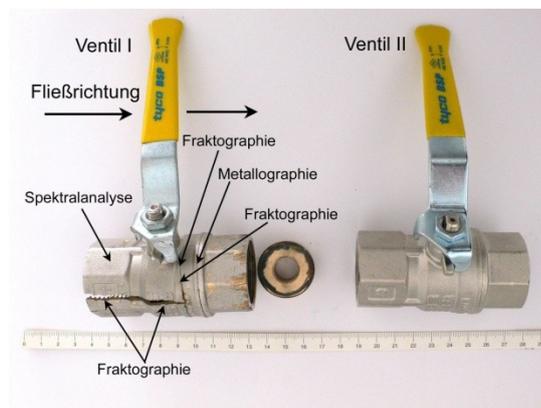
Abbildung 46: Übersicht der vom Kunden übergebenen Ventile, links: Ventil I, geschädigt; rechts: Ventil II, Neuteil

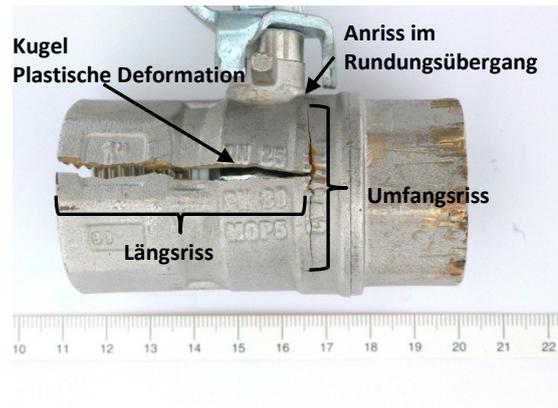
Abbildung 50: Geschädigtes Ventil I

Abbildung 50 zeigt, dass mehrere Risse im Ventil I vorhanden sind. Es ist ein Längsriss zu sehen, der eine plastische Aufweitung in der Nähe der Kugel zeigt. Der Riss in Längsrichtung ist über eine Länge von 40 mm ca. 3 bis 4 mm weit geöffnet. Der Rissflankenabstand verringert sich in Richtung Sechskant hin. Ein weiterer Anriss in Umfangsrichtung ist ebenfalls sichtbar. Abbildung 51 zeigt jenen Punkt, in dem sich Längs- und Umfangsriss treffen. In diesem sind rotbraune Beläge zu erkennen, welche auf Korrosion hindeuten. Solche Beläge sind nur an dieser Stelle sichtbar.

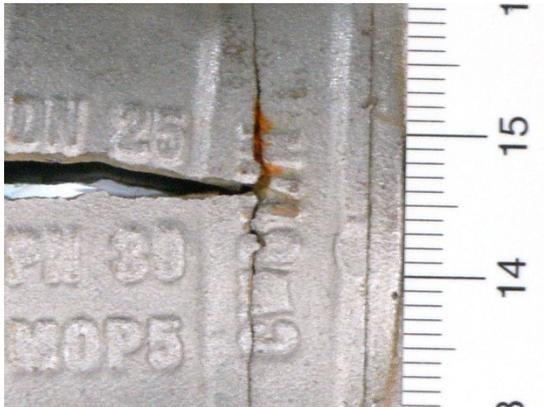
Abbildung 51: Stelle, wo Längsriss in Umfangsriss übergeht, rotbraune Beläge am Umfangsriss

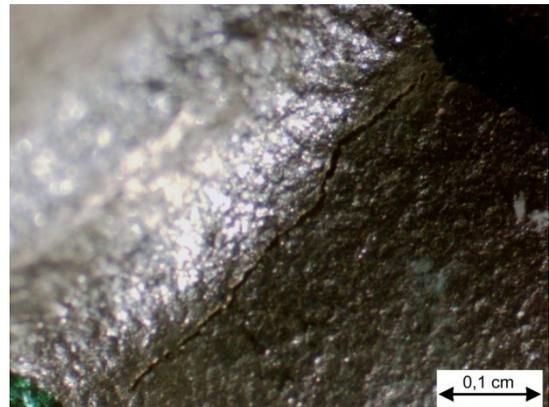
Abbildung 52: Detail aus Abbildung 50, Riss im Rundungsübergang

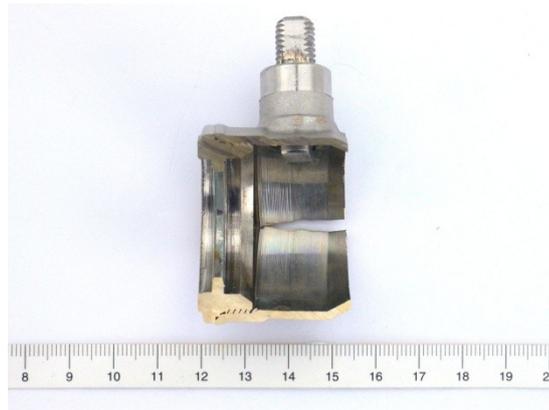
In Abbildung 53 ist die Innenseite des Ventils I nach einer längsseitigen Trennung des Bauteils zu sehen. Die Innenseite des Ventils I lässt erkennen, dass der Längsriss am eingeschraubten Sechskant stoppt und dort um 90° in Umfangsrichtung umgelenkt wird.

Abbildung 53: Innenseite des Ventils I, Risstopp beim eingeschraubten Sechskant

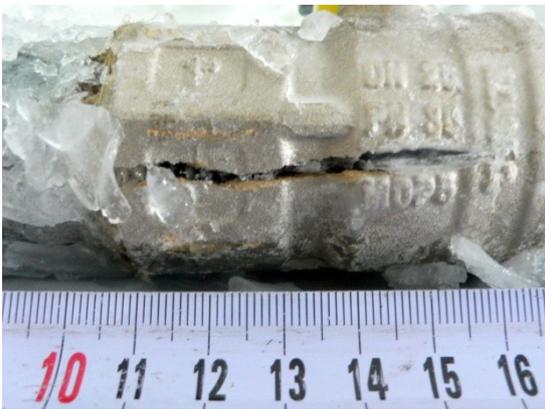
Abbildung 54 zeigt das Referenzventil nach einer Auslagerung von 24 Stunden bei ca. -22°C . Die makroskopische Schädigung ist ähnlich zu Ventil I. Es ist ein klaffender Längsriss zu erkennen. Nach der Demontage federte der Riss elastisch zurück, wobei der hintere Teil des Risses teilweise schloss. Abbildung 55 zeigt das Ventil II nach der Demontage im enteisten Zustand. Eine plastische Verformung ist im Kugelbereich des Ventilkörpers auszumachen. Ein Bereich der Rissflanke wurde herausgedrückt. Auch bei diesem Ventil lenkt der Längsriss im Bereich der Sechskantverschraubung in die Umfangsrichtung um. Jedoch breitet sich der Umfangsriss im Gegensatz zu Ventil I nur in eine Richtung aus. Im Übergangsbereich von Ventilkörper zu Ventilspindelaufnahme kann beim Referenzventil kein Riss gefunden werden.

Abbildung 54: Übersichtsaufnahme des vereisten Ventils II nach 24 Stunden bei ca. -22°C

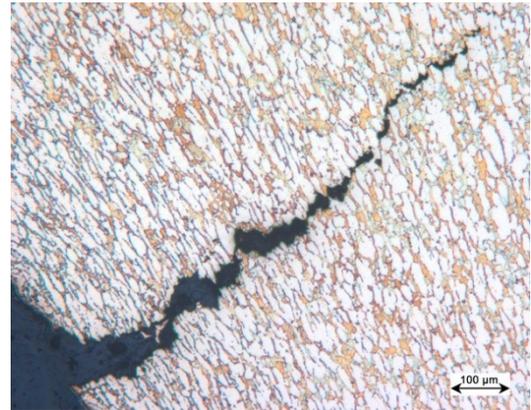
Abbildung 60: Anriss im Rundungsübergang von Ventilkörper zu Ventilspindelaufnahme, transkristalliner Riss, Cu-Ätzmittel

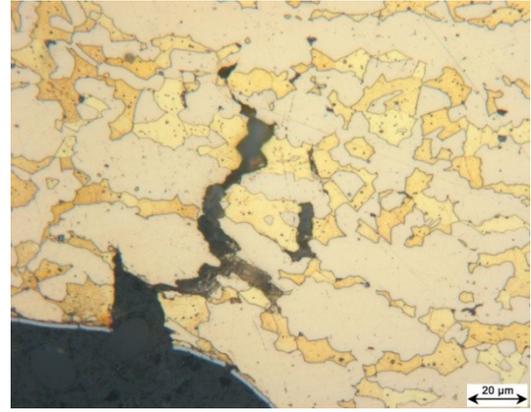
Abbildung 63: Anriss im Gewindegrund vom Ventil II, transkristalliner Riss, Cu-Ätzmittel

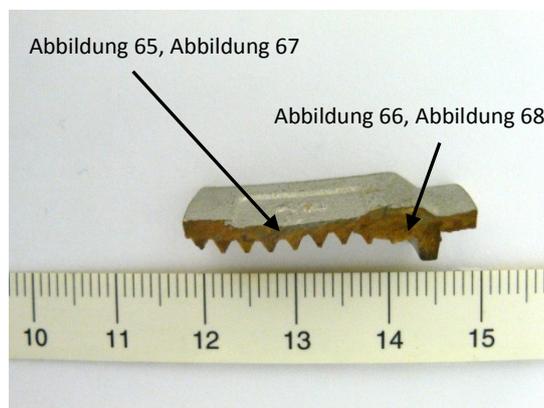
Abbildung 64 zeigt das untersuchte Bruchstück des Längsrisses von Ventil I. In Abbildung 64 sind die beurteilten Positionen gekennzeichnet und im Detail in den Abbildung 65 und Abbildung 66 elektronenoptisch dargestellt. Die fraktographischen Untersuchungen zeigen die gleichen Merkmale. Es handelt sich um einen duktilen Gewaltbruch (Abbildung 67 und Abbildung 68). Die Pfeile in Abbildung 65 und Abbildung 66 markieren Anrisse im Gewindegrund sowie in Bereichen hoher Kerbwirkung.

Abbildung 64: Übersicht am Längsriss vom Ventil I

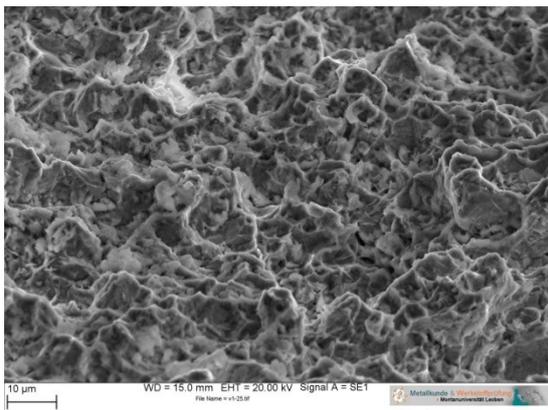
Abbildung 67: Detail aus Abbildung 65, duktiler Gewaltbruch

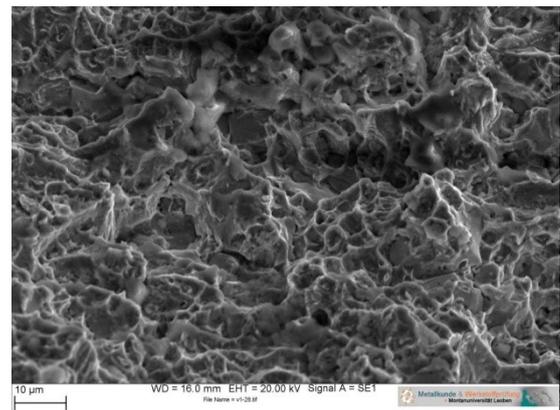
Abbildung 68: Detail aus Abbildung 66, duktiler Gewaltbruch

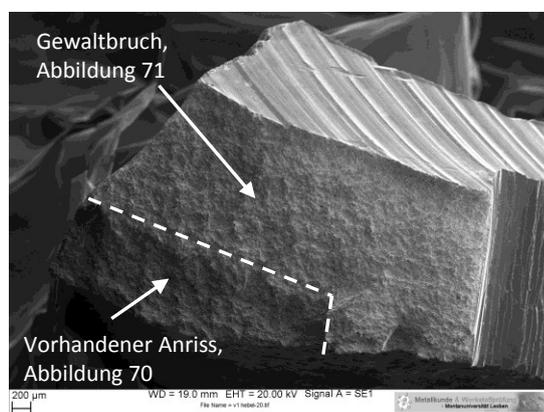
Eine Aufnahme des freigelegten Bruchflächenbereiches im Rundungsübergang (Abbildung 69), lässt ebenfalls auf einen Gewaltbruch schließen. Der Bruchcharakter ist duktil (Abbildung 70). Die erzeugte Gewaltbruchfläche zeigt im Vergleich dazu keine fraktographischen Unterschiede, wie dies in Abbildung 71 dargestellt ist. Ein Unterschied zeigt sich allerdings bei der chemischen Analyse der beiden Bruchoberflächen. Die Bruchfläche des Anrisses ist mit Sauerstoff belegt, während der erzeugte Gewaltbruch keine Belegung aufweist. Die quantitativen chemischen Analysen mittels EDX der beiden Bruchoberflächen sind in Abbildung 72 bzw. Abbildung 73 wiedergegeben.

Abbildung 69: Übersicht am geöffneten Riss im Rundungsübergang vom Ventil I

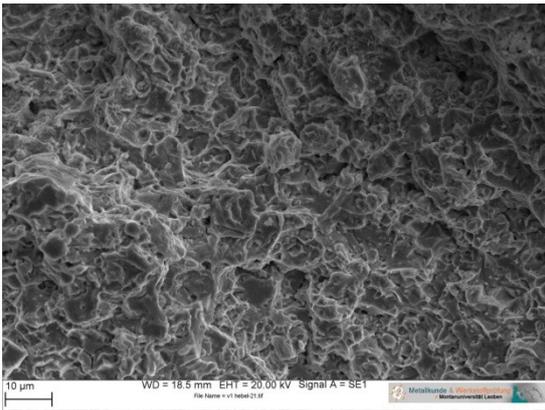
Abbildung 70: Detail aus Abbildung 69, vorhandener Anriss, duktiler Gewaltbruch

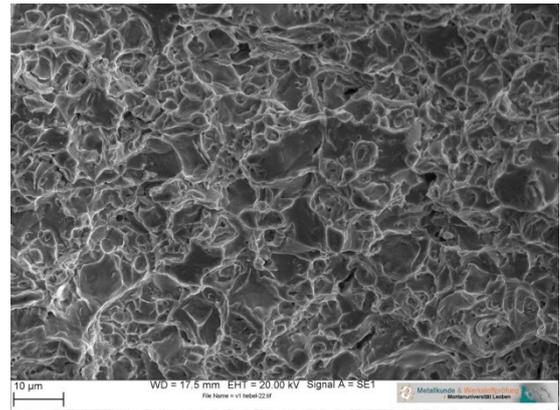
Abbildung 71: Detail aus Abbildung 69, erzeugter Gewaltbruch, duktiler Gewaltbruch

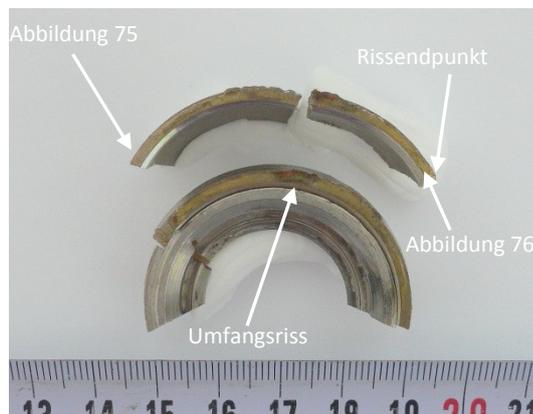
Abbildung 74 zeigt eine Übersichtsaufnahme des Umfangsrisses, an dem ebenso mehrere Positionen begutachtet wurden. Auch hier wurden elektronenoptische Untersuchungen vorgenommen, welche in den Abbildung 75 und Abbildung 76 zu sehen sind.

Abbildung 74: Übersicht am Umfangsriss des Ventils I

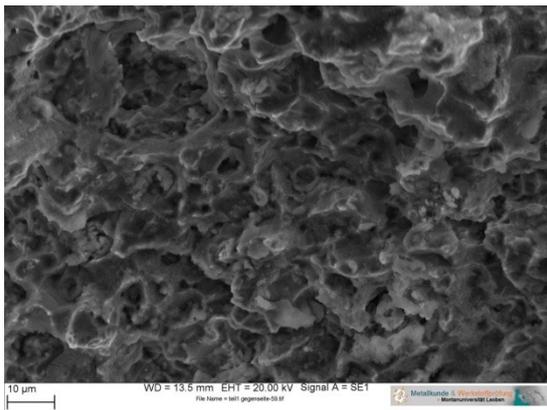
Der Bruchcharakter ist auch hier vorwiegend duktil (Abbildung 77). Das Bruchaussehen wechselt ca. 4 mm vor dem Rissendpunkt von duktilem auf sprödes Werkstoffversagen. Kurz vor dem Rissendpunkt liegt interkristallines Werkstoffversagen mit einigen wenigen duktilen Anteilen vor, was in Abbildung 78 zu sehen ist. Es sind auch klaffende Korngrenzen zu sehen. Der erzeugte Gewaltbruch, welcher durchgeführt wurde um den Umfangsriß freizulegen, erscheint hingegen duktil und ist in Abbildung 79 gezeigt.

Abbildung 77: Detail aus Abbildung 75, vorwiegend duktiler Bruch mit teilweisen interkristallinen Anteilen

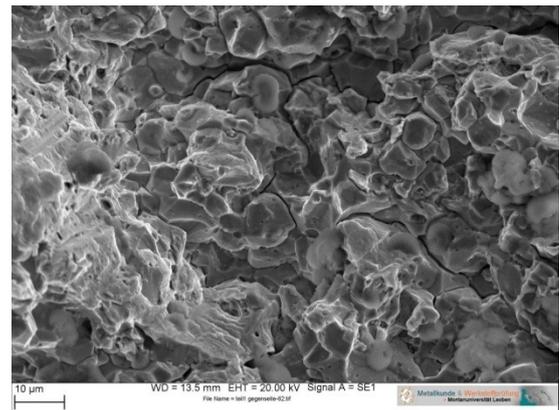
Abbildung 78: Detail aus Abbildung 76, vorwiegend interkristallines Werkstoffversagen

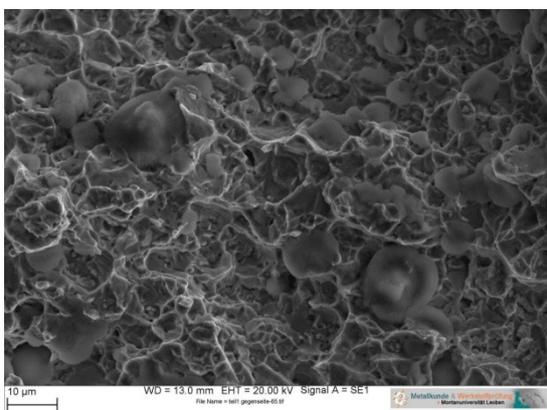
Abbildung 79: Duktiler Gewaltbruch

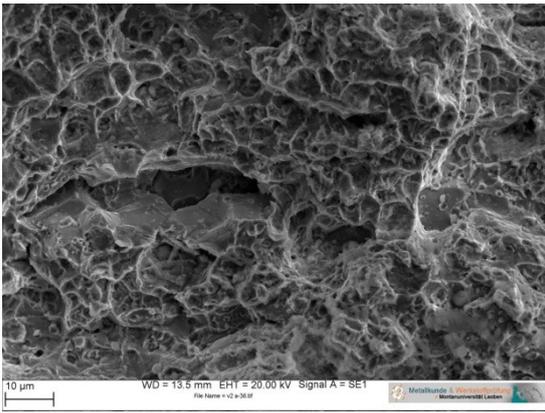
Abbildung 83: Detail aus Abbildung 81, vorwiegend duktiler Gewaltbruch mit interkristallinen Anteilen

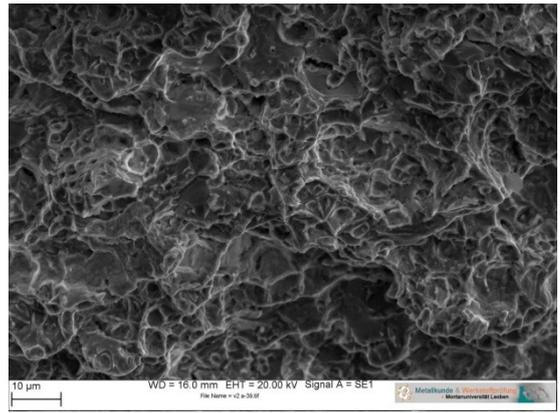
Abbildung 84: Detail aus Abbildung 82, vorwiegend duktiler Gewaltbruch mit interkristallinen Anteilen

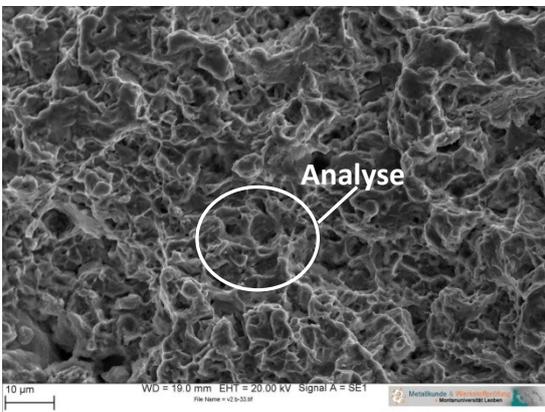
Abbildung 86: Detail aus Abbildung 85, duktiler Bruch mit interkristallinen Anteilen, Bruch bei ca. -22°C

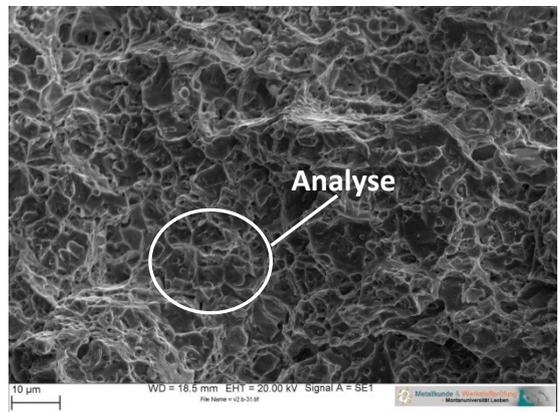
Abbildung 87: Detail aus Abbildung 85, duktiler Bruch mit interkristallinen Anteilen, Bruch bei RT

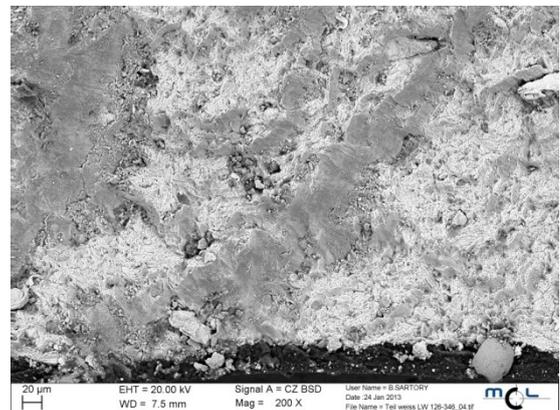
Abbildung 110: Detail aus Abbildung 109, teilweise verriebene Bruchfläche an der Bohrungsinnenkante

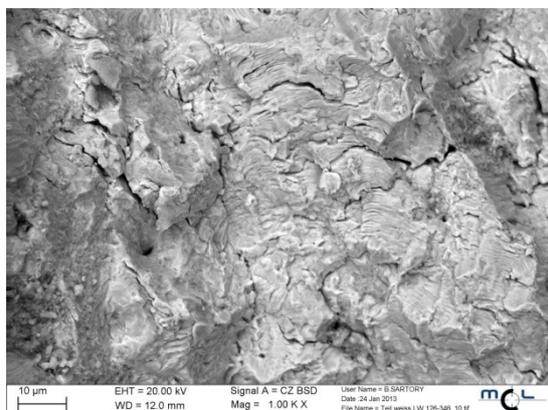
Abbildung 111: Detail aus Abbildung 109, striations Ermüdungsbruch

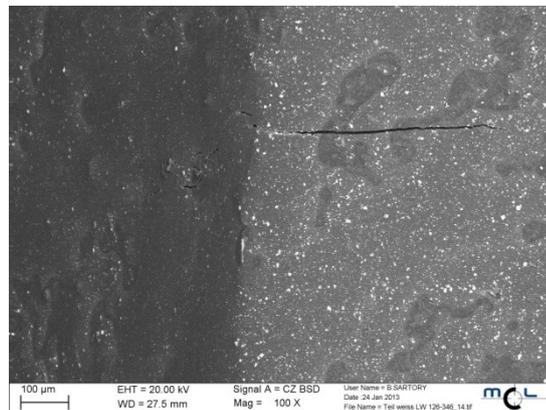
Abbildung 113: Profil "weiß", weiterer Anriss an der Bohrunginnenseite unter 45° zur Stabachse

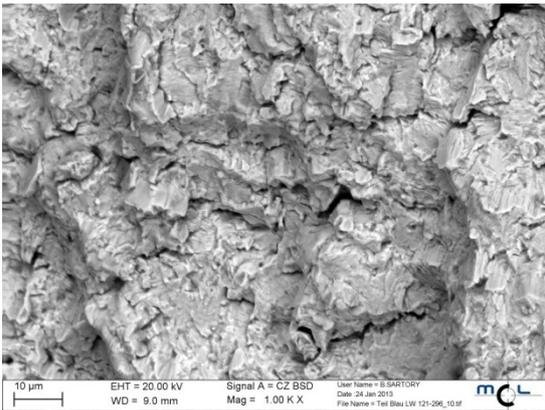
Abbildung 116: Detail aus Abbildung 114, Profil "blau", Ermüdungsbruch

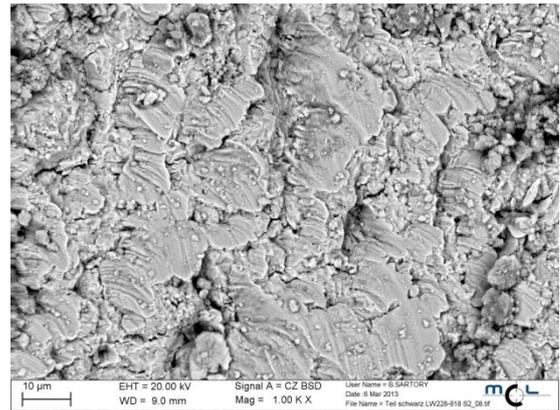
Abbildung 117: Detail aus Abbildung 115, Profil "schwarz", Ermüdungsbruch

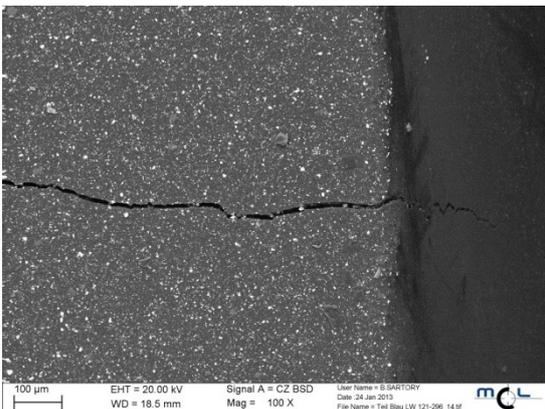
Abbildung 118: Profil "blau", weiterer Anriss an der Bohrungsinnenseite unter 45° zur Stabachse

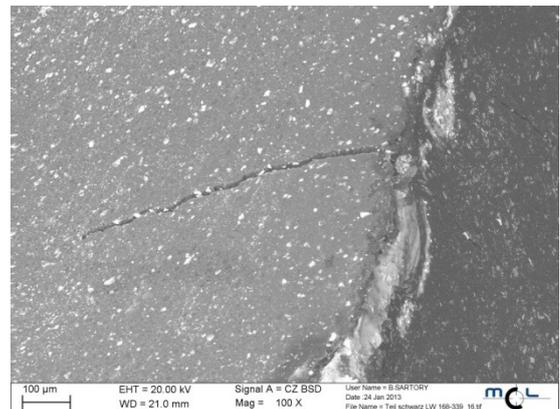
Abbildung 119: Profil "schwarz", weiterer Anriss an der Bohrungsinnenseite unter 45° zur Stabachse

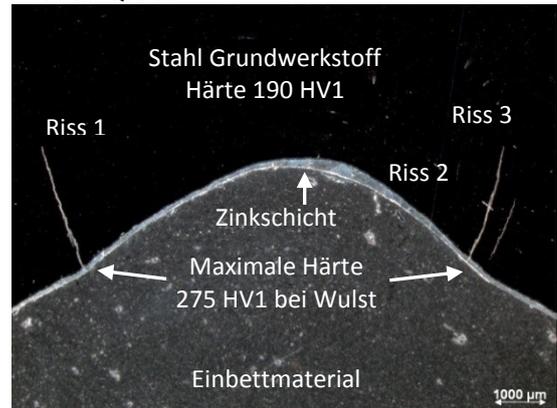
Abbildung 139: Serie III, Detail aus Abbildung 138, Rissflanken sind mit Zn belegt

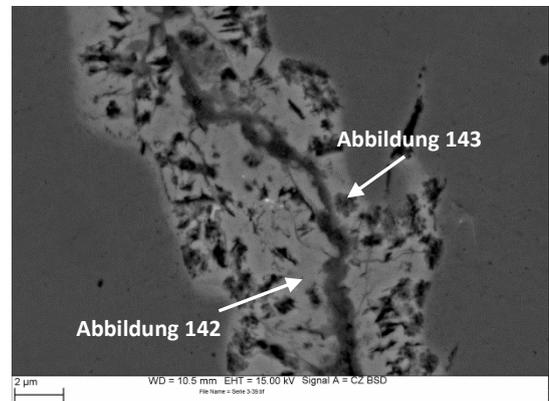
Abbildung 141: Serie III, Zink im Anriss, REM

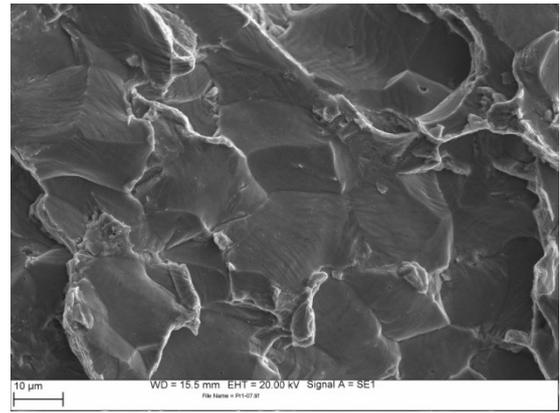
Abbildung 149: Serie III, Detail aus Abbildung 146, interkristalliner Gewaltbruch

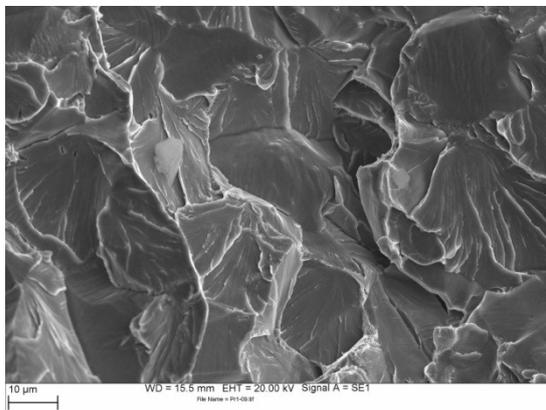
Abbildung 150: Serie III, Detail aus Abbildung 146, transkristalliner Spaltbruch

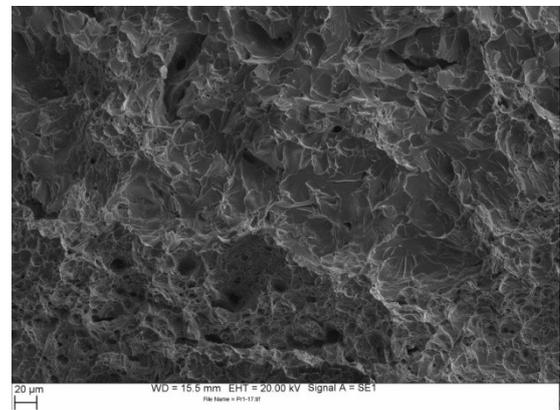
Abbildung 151: Serie III, Übergang Sprödbbruch zum duktilen Gewaltbruch
