Lehrstuhl für Subsurface Engineering

Masterarbeit

Bestandserhebung des Wartungsaufwandes  
von Drainagesystemen in Verkehrstunneln

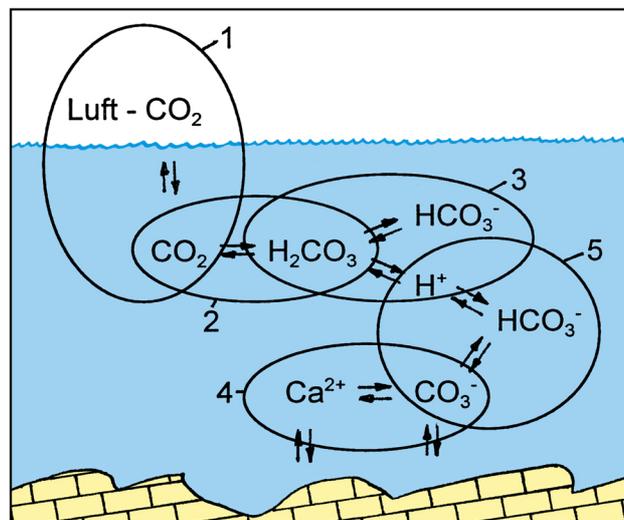
Abbildung 1. Die verschiedenen Stufen der Kalkauflösung; Quelle: Wegmüller, 2001

Ein kleiner Teil des gelösten CO<sub>2</sub> bildet die Kohlensäure (H<sub>2</sub>CO<sub>3</sub>). Kohlensäurehaltiges Wasser hat im Vergleich zu reinem (weichem) Wasser, gegenüber allen Mineralien ein viel besseres Lösungsvermögen. Die Löslichkeit von Karbonaten ist im hohem Maße vom Gehalt an freiem CO<sub>2</sub>-Gas im Wasser abhängig. Ein mit Kohlensäure gesättigtes Wasser löst ca. 165 g/l Kalziumkarbonat. Die Löslichkeit des Kalziumkarbonats wird durch das KKG bestimmt. Die Kalkauflösung umfasst das Stoffsystem CO<sub>2</sub>-H<sub>2</sub>O-CaCO<sub>3</sub> mit zahlreichen chemischen und physikalischen Prozessen, bei denen alle Aggregatzustände teilnehmen (Abbildung 1). (Wegmüller, 2001)

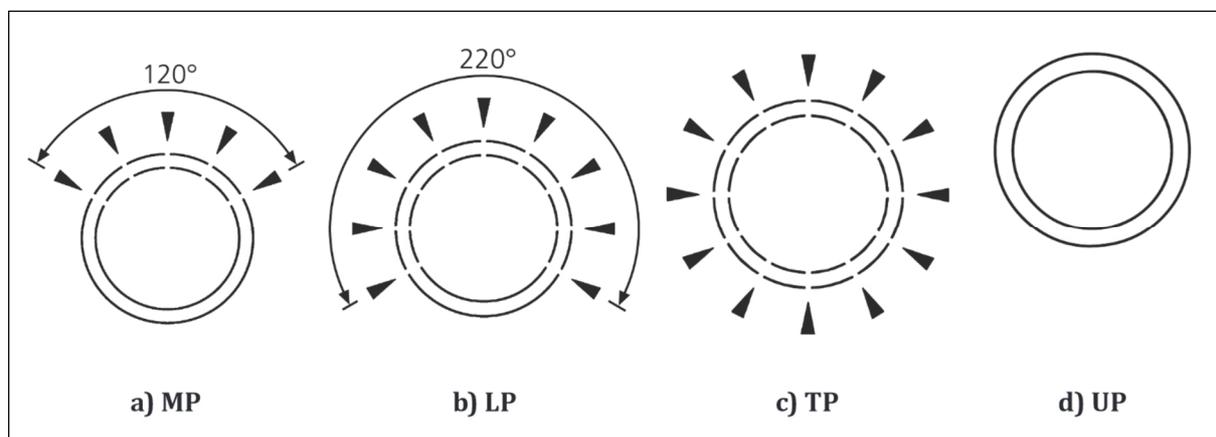
Abbildung 2. Perforationsarten (Wassereintrittsöffnungen); Quelle: ÖNORM B 5141:2020

Vollrohr – unperforiertes Rohr (UP), Vollsickerrohr (TP), Teilsickerrohr (LP) und Mehrzweckrohr (MP) werden hinsichtlich ihrer Ausführung und Einsatzbereich klar definiert (Abbildung 2).

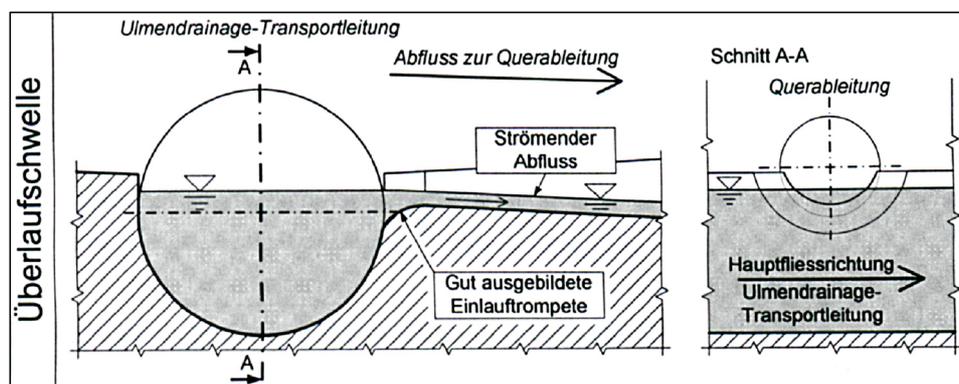
Abbildung 3. Ausführung einer Überlaufschwelle; Quelle: Gamisch, et al., (2007)

Nach Gamisch, et al., (2007) können Querausleitungen sehr hilfreich sein, um unterschiedlich mineralisierte, interagierende Wässer voneinander getrennt abzuführen und so die Versinterungsentstehung durch Mischung dieser Wässer verhindern zu können. Die Einleitung des Drainagewassers kann über manuelles Öffnen oder Schließen der Querleitungseinläufe oder durch Überlaufschwellen in den Gerinnen der Schächte der Ulmendrainageleitungen erfolgen. Überlaufschwellen ermöglichen es stets eine bestimmte Rohrfüllung zu halten, bevor es zur Querableitung kommt (Abbildung 3).

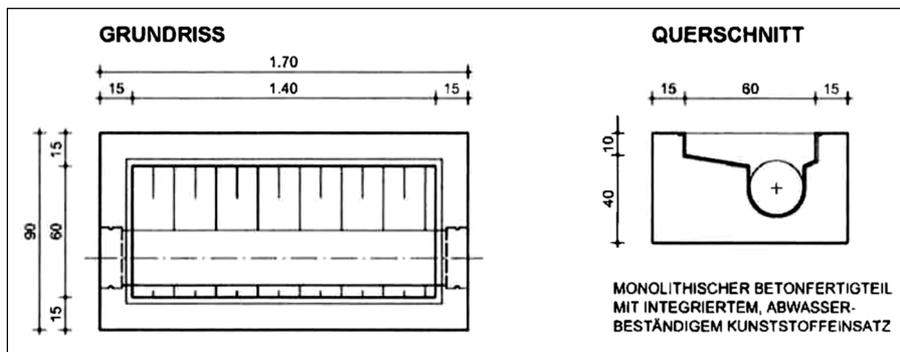
Abbildung 4. Kontroll- und Reinigungsschacht einer Ulmendrainage in Nische;  
Quelle: Richtlinie „Tunnelentwässerung“, 2010

In Österreich werden die Schachtsohlen im Regelfall aus Betonfertigteilen mit integrierten, abwasserbeständigen Kunststoffeinsätzen hergestellt (Abbildung 4), alternativ auch in Ortbetonweise. Hierbei werden die Rohrstränge durch den Schachtbereich gelegt und nach Fertigstellung des Schachtes aufgeschnitten. Die Übergänge – Schachtkörper und Rohr sind mit dichten Systemrohrverbindungen auszuführen. Mögliche Querausleitungen in Schächten erfolgt über eine Überlaufschwelle. (ÖVBB - Österreichische Vereinigung für Beton- und Bautechnik, 2010)

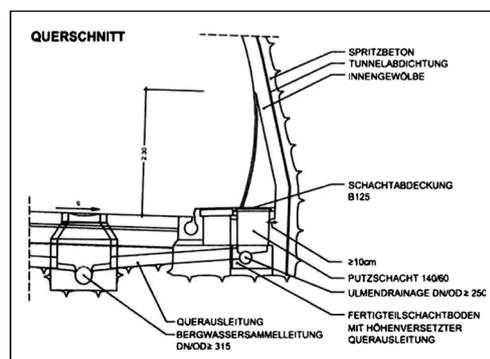
Abbildung 5. Kontroll- und Putzschacht in Nische und Fahrbahn mit Querausleitung,  
Quelle: Richtlinie „Tunnelentwässerung“, 2010

Laut der Richtlinie Tunnelentwässerung sollen die Schächte der Ulmendrainage in einem konstanten Vielfachen der Blocklänge der Tunnelinnenschale positioniert werden. Ferner sollen die Schächte in nicht befahrbaren Bereich oder in Nischen angeordnet werden (Abbildung 5).

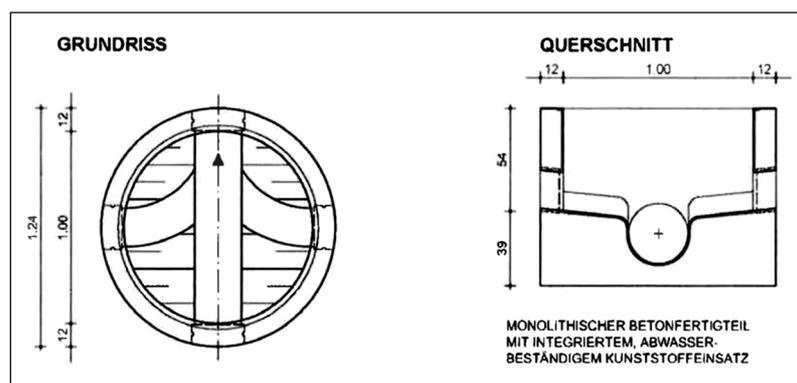
Abbildung 6. Kontroll- und Reinigungsschachtsohle einer Sammelleitung in Fahrbahn;  
Quelle: Richtlinie „Tunnelentwässerung“, 2010

Nach der Richtlinie Tunnelentwässerung werden die Schächte der Bergwassersammelleitungen in gleichen Abständen wie die der Ulmendrainage angeordnet. Die Ausführung wird, wie bei den Ulmendrainageschächten, aus Betonfertigteilen oder alternativ auch in Ort betonbauweise ausgeführt. Die Schachtsohlen werden, um den Baustoff-Bergwasser-Kontakt zu unterbinden, mit integrierten, abwasserresistenten Kunststoffeinsätzen beschichtet (Abbildung 6).

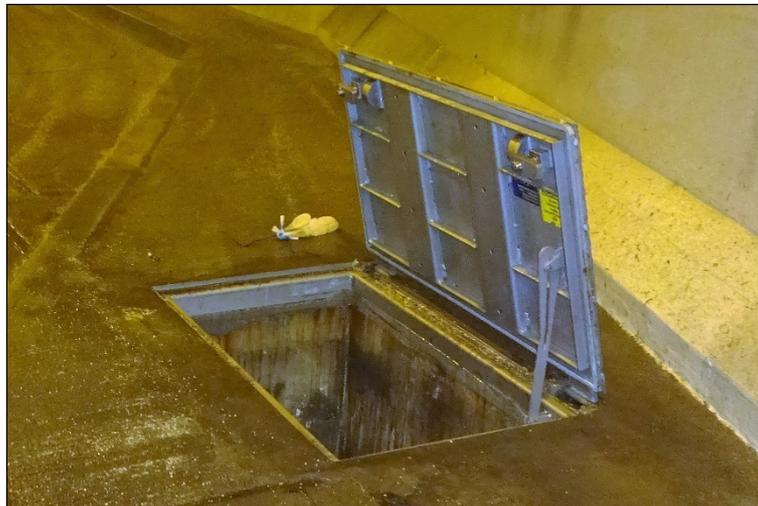
Abbildung 7. Nachgerüstete Schachtabdeckung in nicht rostender Ausführung;  
Grenztunnel Füssen, 2019

Bei Neubau- und Instandsetzungsmaßnahmen werden Schachtabdeckungen in nicht befahrenen Bereichen wie z. B. Nischen aus nicht rostenden Materialien ausgeführt (Abbildung 7). Im Vergleich zu gusseisernen Schachtabdeckungen ist deren Öffnen und Schließen mit weit weniger physischem Aufwand verbunden. Ein Anrosten der Befestigungsschrauben ist bei dieser Ausführung nicht möglich.

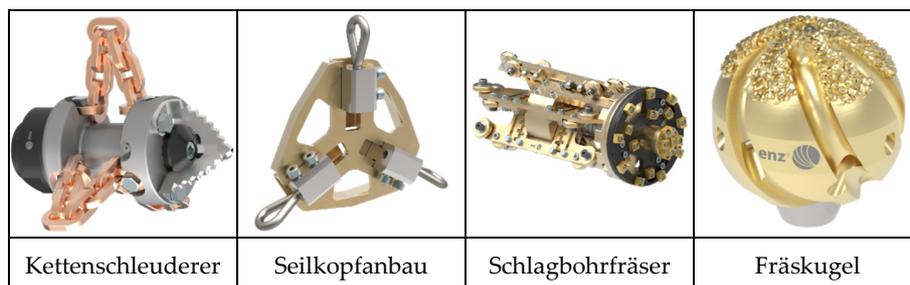
Abbildung 9. Mechanische Reinigungswerkzeuge;  
Quelle: [www.enz.com/de/unsere-produkte/kanalreinigung](http://www.enz.com/de/unsere-produkte/kanalreinigung)

Die Entfernung von massiven, sehr festen Versinterungen ist nur noch mittels Fräsen möglich. Die Reinigungswirkung wird durch radial rotierende Fräsköpfe erzielt. Beim Schlagbohrfräsen sind auf den Fräsköpfen einzeln auswechselbare Fräszähne angeordnet, die mit Diamanten oder Hochleistungsschnellarbeitsstahl besetzt sind (Abbildung 9). Sie arbeiten mit einem Wasserdruck an der Pumpe von 12 bis 15 MPa. Der Einsatz von Fräsköpfen kann nur in Rohrleitungen mit schadensfreien Wandungen und geradlinigen Verläufen eingesetzt werden. Ansonsten ist die Gefahr für das Verlaufen des Bohrkopfes außerhalb der Rohrquerschnitts in die Rohrbettung zu groß. (Gamisch, et al., 2007)

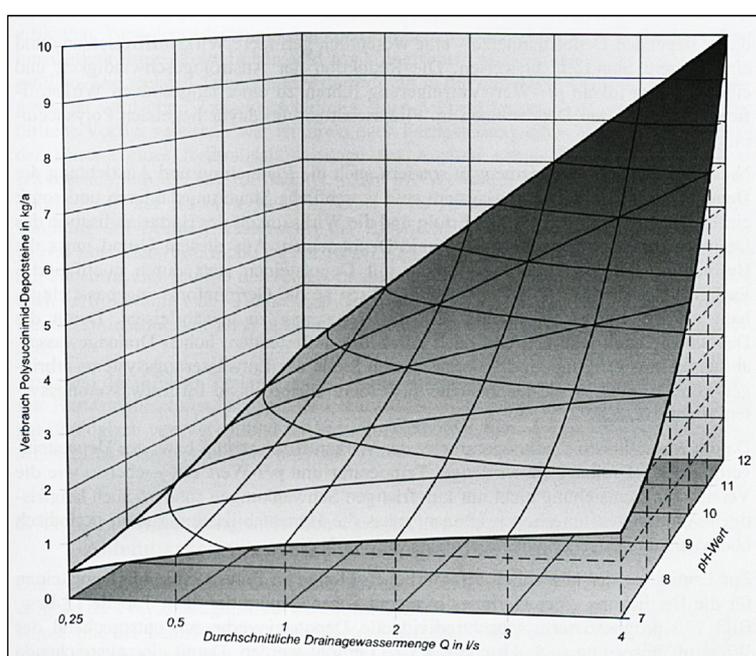
Abbildung 10. Jährlicher Verbrauch an Polysuccinimid-Depotsteinen in einem Fließgerinne in Abhängigkeit von der durchschnittlichen Drainagemenge und dem pH-Wert des Drainagewassers; Quelle: Gamisch, et al., 2007

Die Freisetzung des Wirkstoffs wird überwiegend durch den pH-Wert, der Temperatur sowie durch die Wassermenge des Drainagewassers bestimmt. Zur Abschätzung der Dosierung von Härtestabilisator-Steinen kann die nachfolgende Grafik (Abbildung 10) angewandt werden. (ÖVBB - Österreichische Vereinigung für Beton- und Bautechnik, 2010)

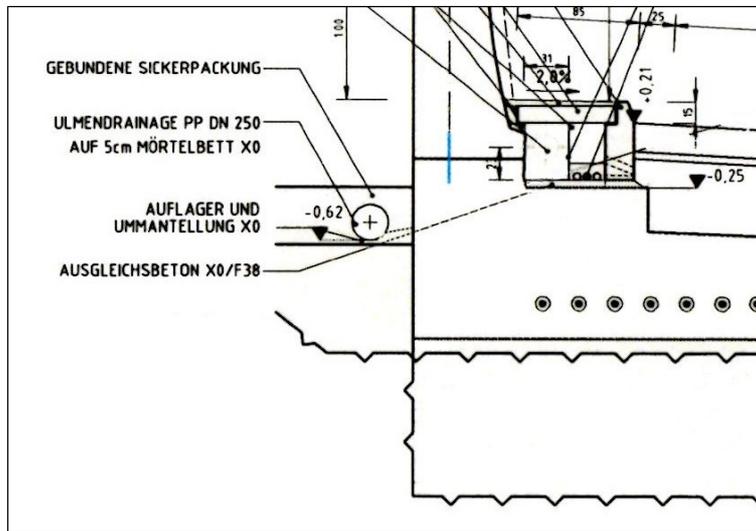
Abbildung 13. Ausführung der Ulmendrainage in offener Bauweise; UT Hausmannstätten;  
Quelle: Straßenmeisterei Graz-Süd

Im Bereich der offenen Bauweise (Ostportal) liegen die Drainageleitungen außerhalb des Tunnelgewölbes auf einer 5 cm dicken Mörtelbettung und sind mit einer gebundenen Sickerpackung bedeckt (Abbildung 13).

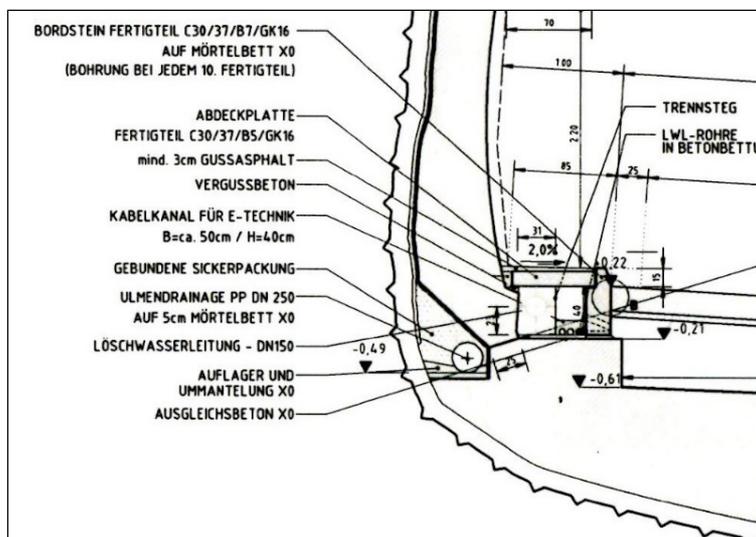
Abbildung 14. Ausführung der Ulmendrainage in bergmännischer Bauweise; UT Hausmannstätten;  
Quelle: Straßenmeisterei Graz-Süd

In dem bergmännisch durchfahrenen Bereich wurden die Teilsickerrohre in einem 5 cm Mörtelbett auf dem Ortbetonsohlgewölbe eingebettet und ebenfalls mit einer gebundenen Sickerpackung bedeckt (Abbildung 14).

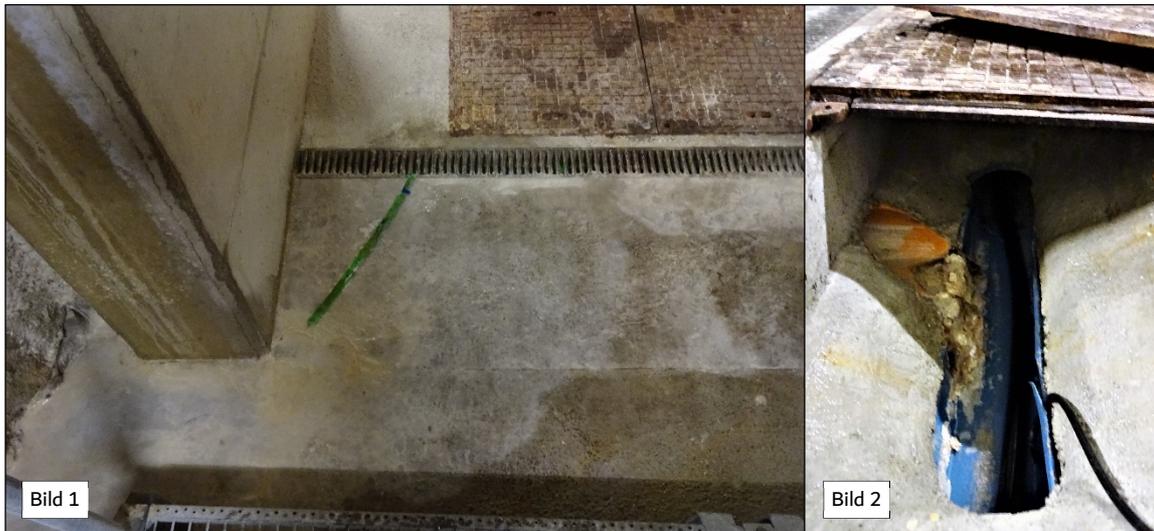
Abbildung 15. Bild 1: Entwässerungsrinne vor dem Entlüftungsschacht; Bild 2: Querausleitung der Entwässerungsrinne in die Ulmendrainage des Querschlag; UT Hausmannstätten

Entwässerungsrinne gefasst und über eine kurze Querausleitung in die Ulmendrainage übergeführt (Abbildung 15).

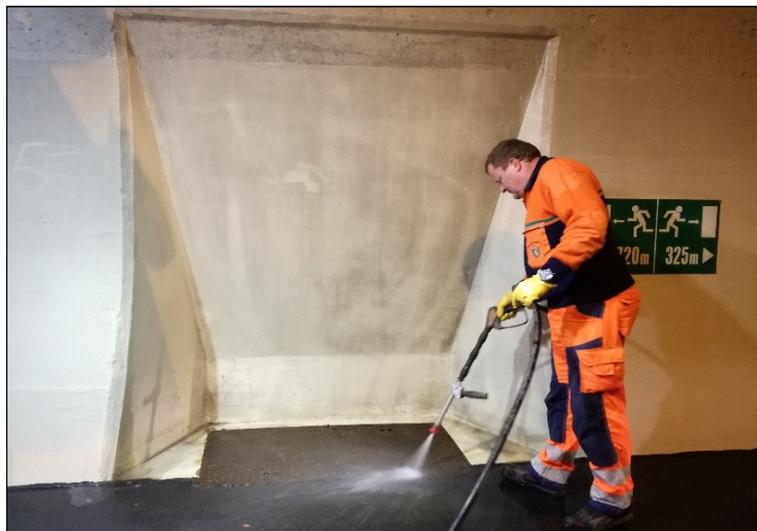
Abbildung 16. Putznische mit abgedecktem Fertigteilschacht; UT Hausmannstätten

Die Ulmendrainagen im Tunnel sind über Fertigteilschächte, die in Putznischen im Ulmenbereich integriert sind, erreichbar (Abbildung 16). Die Putznischen beginnen beidseits bei TM 69,45 und sind in einem regelmäßigen Abstand von 72 m auf die restliche Tunnellänge verteilt. Lediglich im Bereich der offenen Bauweise (Ostportal) weisen sie einen Abstand von 60 m auf.

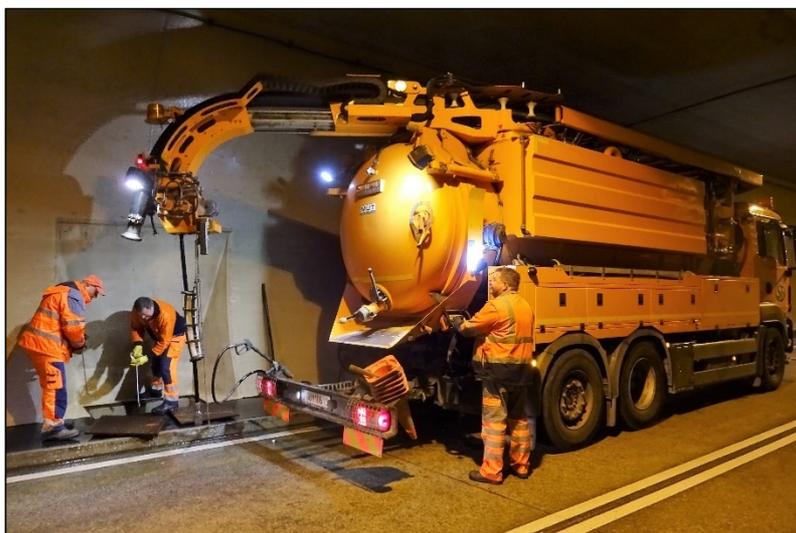
Abbildung 17. Spülfahrzeug und Wartungspersonal der Straßenmeisterei Graz-SÜD;  
UT Hausmannstätten

Die Wartung des Drainagesystems des Umfahrungstunnel Hausmannstätten erfolgt zweimal jährlich im Abstand von sechs Monaten. Die Wartungstätigkeiten werden auf zwei aufeinanderfolgenden Nächten durchgeführt. Hierfür wird der gesamte Tunnel gesperrt. In dieser Zeit wird der aufkommende Verkehr über den Ort Hausmannstätten geleitet. (administratives Personal 1, persönliche Kommunikation, 19. März 2019) Das Wartungspersonal besteht aus drei Personen und einem Spülfahrzeug (Abbildung 17).

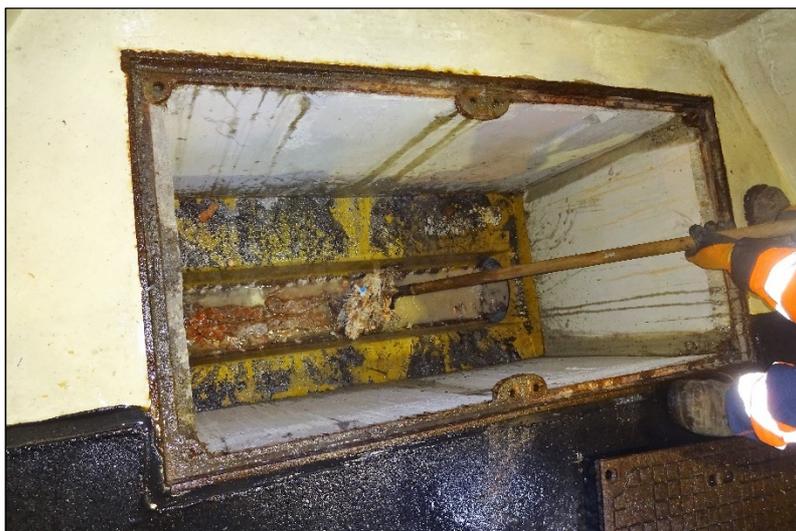
Abbildung 18. Entfernung der abgebauten Härtestabilisatoren; UT Hausmannstätten

Das Spülfahrzeug wird für den Einsatz in den Zentralwerkstätten der Straßenmeisterei mit Wasser aufgetankt. Jede weitere notwendige Wasseraufnahme im Laufe der Wartung erfolgt an den Hydranten, die in den Feuerlöschnischen des Tunnels installiert sind. Vor der Spülung der Drainageleitung wird eine Reinigung der Putznische mittels Hochdruckreiniger durchgeführt. Nachfolgend wird der Deckel des Schachtes geöffnet. Falls in den Halbschalen des Fertigteilsschachtes Härtestabilisatoren eingebracht sind, werden diese entfernt (Abbildung 18). Danach wird der Spülschlauch mit der Düse in die Drainageleitung gegen die Abflussrichtung eingeführt.

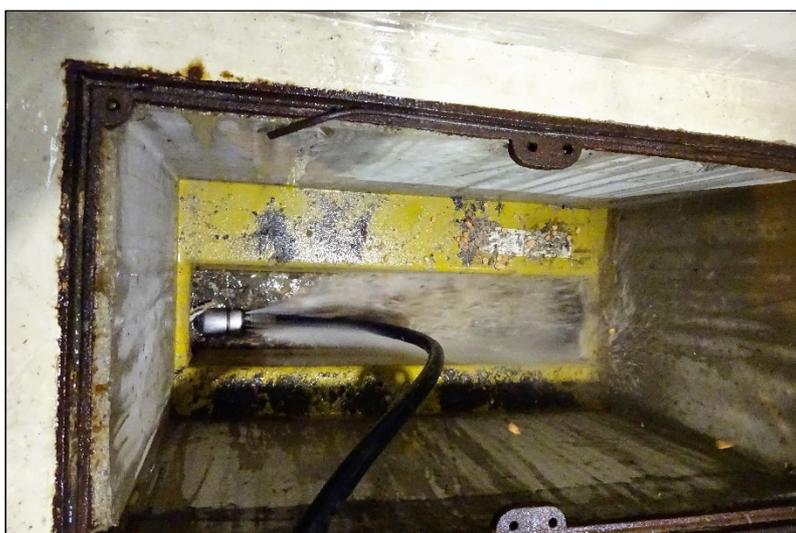
Abbildung 19. Bombendüse vor dem Einfahren in die Drainageleitung; UT Hausmannstätten

Die Spülung des gesamten Drainagesystems erfolgt mit einer Bombendüse mit acht rückwertig symmetrisch angeordneten Düsen (Abbildung 19). Der aufgebrachte Wasserdruck liegt am Spülfahrzeug im Bereich von 130 bis 140 bar. Dies ermöglicht einen entsprechenden Vorschub des Düsenkopfes. Die Geschwindigkeit des Vorschubs wird über eine Bremsenrichtung am Spülfahrzeug gesteuert und beträgt in etwa 1 m/s. Der Vorschub des Spülschlauchs erfolgt 10 m über die nächste Haltung hinaus. Dadurch wird zugleich eine gründliche Reinigung der Schächte ermöglicht. Die Reinigung der Drainageleitung erfolgt über das Einziehen des Spülschlauchs. Die Rückstrahlen der Bombendüse lösen dabei die Verschmutzungen bzw. Ablagerungen von der Rohrwand. Die Einholgeschwindigkeit des Spülschlauchs beträgt in etwa 0,5 m/s, wobei diese immer den gegebenen Vorkommnissen vom Bediener angepasst wird.

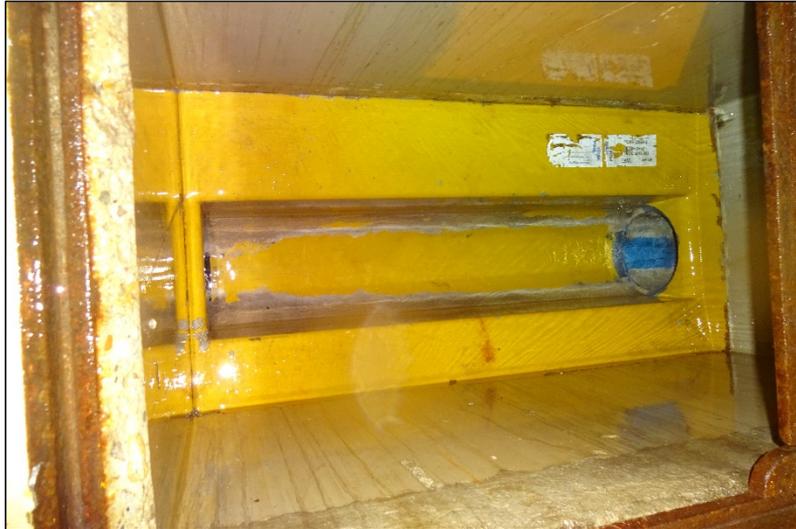
Abbildung 20. Gereinigte Haltung des Drainagesystems; UT Hausmannstätten

Nach erfolgter Spülung des jeweiligen Spülabschnittes wird der Fertigteilschacht mit einem Hochdruckreiniger nachgereinigt und sodann verschlossen. Abbildung 20 zeigt das Spülergebnis.

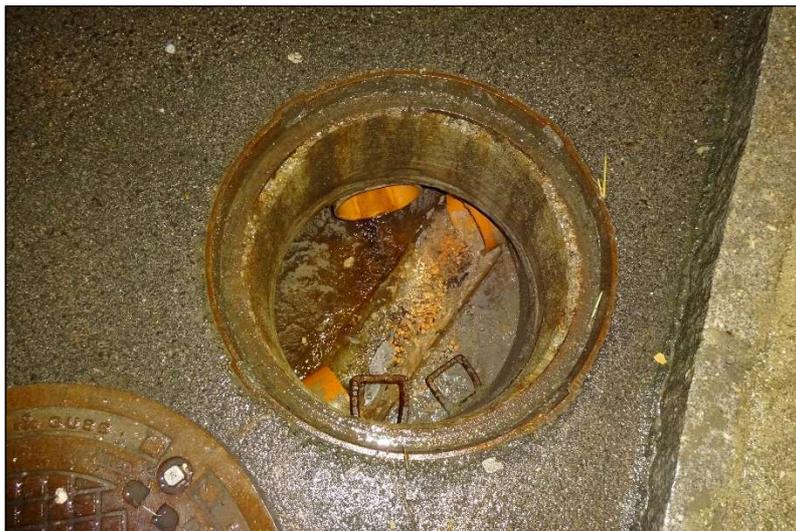
Abbildung 21. Zusammenführung der Ulmendrainagen in einen Sammelschacht; UT Hausmannstätten

Gespült wird von Haltung zu Haltung. Außerhalb des Westportal des Tunnels münden die beidseits verlegten Ulmendrainagen in einen gemeinsamen Schacht. Von diesem aus wird der letzte EWS-Anschnitt des Tunnels gereinigt (Abbildung 21).

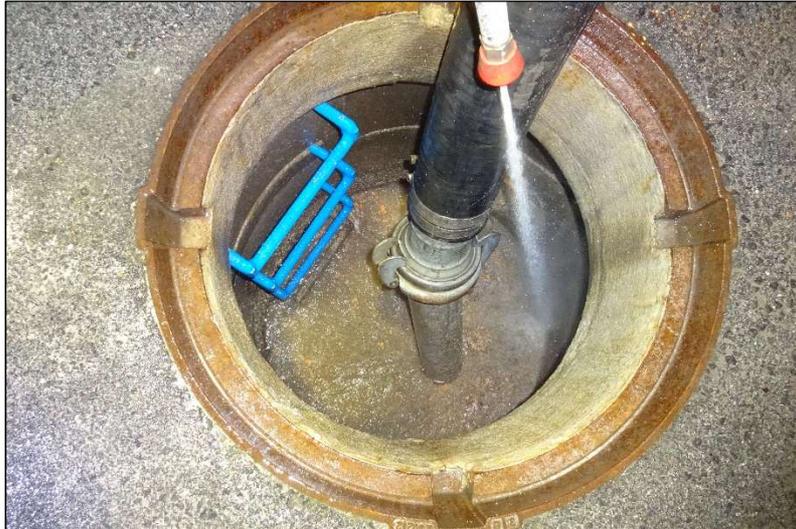
Abbildung 22. Absaugung der Verunreinigungen aus dem Schlammfang; UT Hausmannstätten

Von dem unmittelbar anschließendem Putzschacht wird der Sammelschacht der Drainageleitungen gespült. In diesem sammeln sich alle Verunreinigungen bzw. Ablagerungen der gesamten Drainagesystems. Diese werden mit einem am Reinigungsfahrzeugs situierten Absaugschlauch abgesaugt (Abbildung 22).

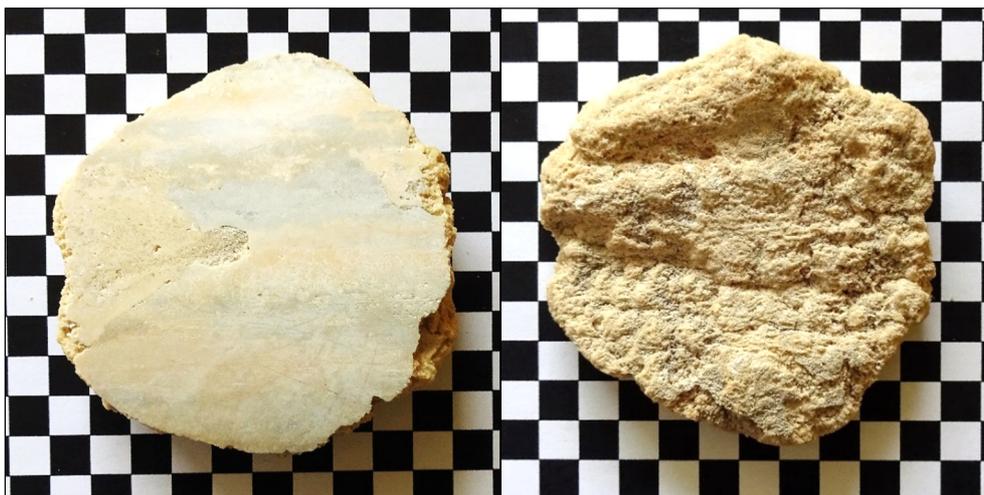
Abbildung 23. Abgelöste Versinterungsprobe aus der südlichen Ulmendrainage auf einem 1x1cm Raster; UT Hausmannstätten

Aus Gesprächen mit dem administrativen Personal kommt es in den letzten Jahren zum wiederkehrenden Versinterungsaufkommen vorwiegend in der südseitigen Ulmendrainage des Tunnels im Bereich der Putznischen PN 07 und PN 01 (TM 501,45 bis TM 69,45). Durch regelmäßige Spülungen konnten die Versinterungen nicht gelöst werden. Ein stetiges Anwachsen wurde beobachtet. Durch die Anwendung von festen Härtestabilisatoren (Anordnung im Gerinne der Fertigteilschächte, siehe Abbildung 18) konnte das Anwachsen der Versinterung gestoppt werden. Durch eine wiederholte Überdosierung der festen Härtestabilisatoren konnten die festen, an der Rohrwandung stark anhaftenden Versinterungen so angelöst werden, dass diese durch die Spülwirkung der Wasserstrahlen von der Rohrwandung gänzlich gelöst werden können (vgl. 2.4.2 Präsedimentäre Wartungsverfahren bzw. Abbildung 23). (administratives Personal 1, persönliche Kommunikation, 19. März 2019) Chronologische Aufzeichnungen über Dauer, Lage und Dosierung der festen Härtestabilisatoren in den jeweiligen Haltungen konnten nicht erhalten werden.

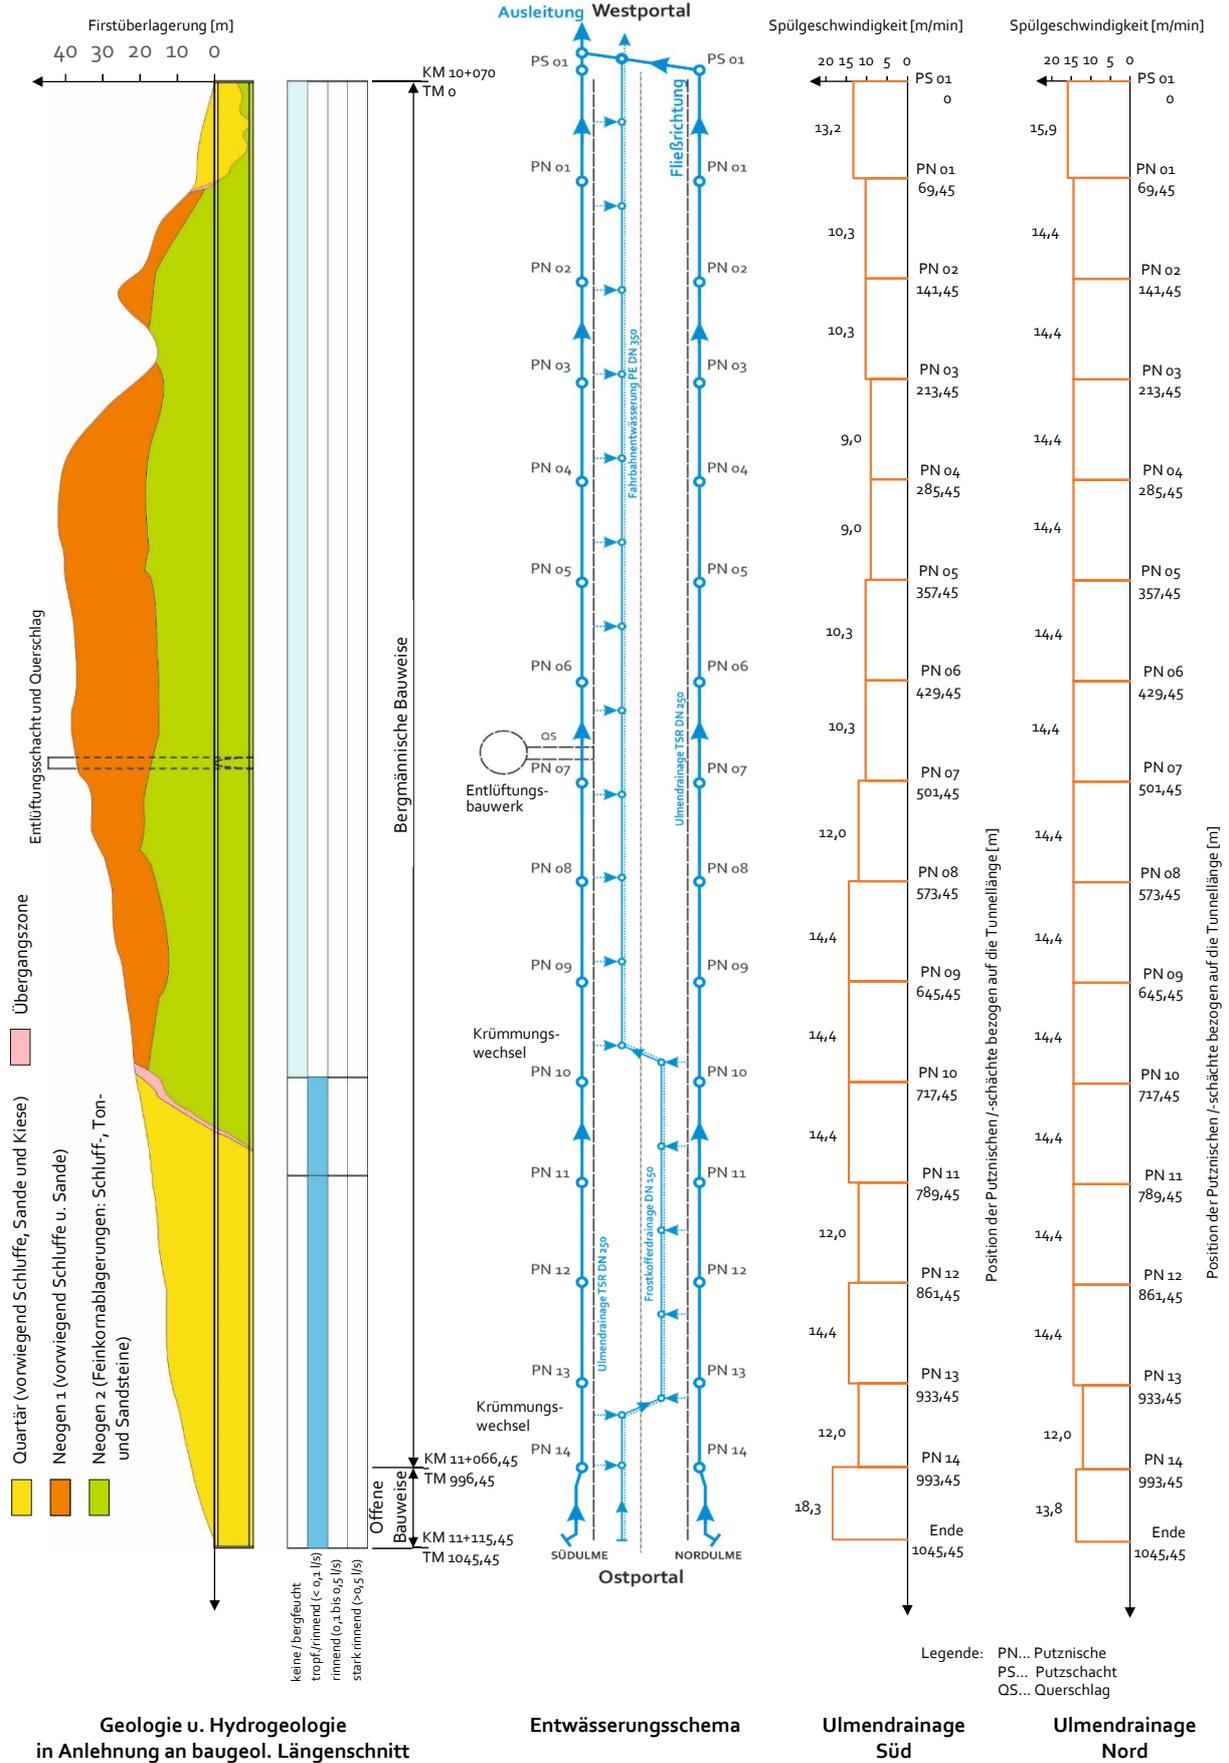
Abbildung 24. Gegenüberstellung von Spülgeschwindigkeiten, sek. EWS, Bautechnik sowie geol. u. hydrogeol. Gegebenheiten; UT Hausmannstätten

Ein Unterschied ist auch im Bereich PN 14 bis Ende (offene Bauweise) der beiden Darstellungen festzuhalten (Ulmendrainage Süd: 18,3 m/min; Ulmendrainage Nord: 13,8 m/min). Diese Einzelstelle kann auf das Einarbeiten des Spülpersonals zurückgeführt werden, da nachfolgende Bereiche die gleichen Werte aufweisen.

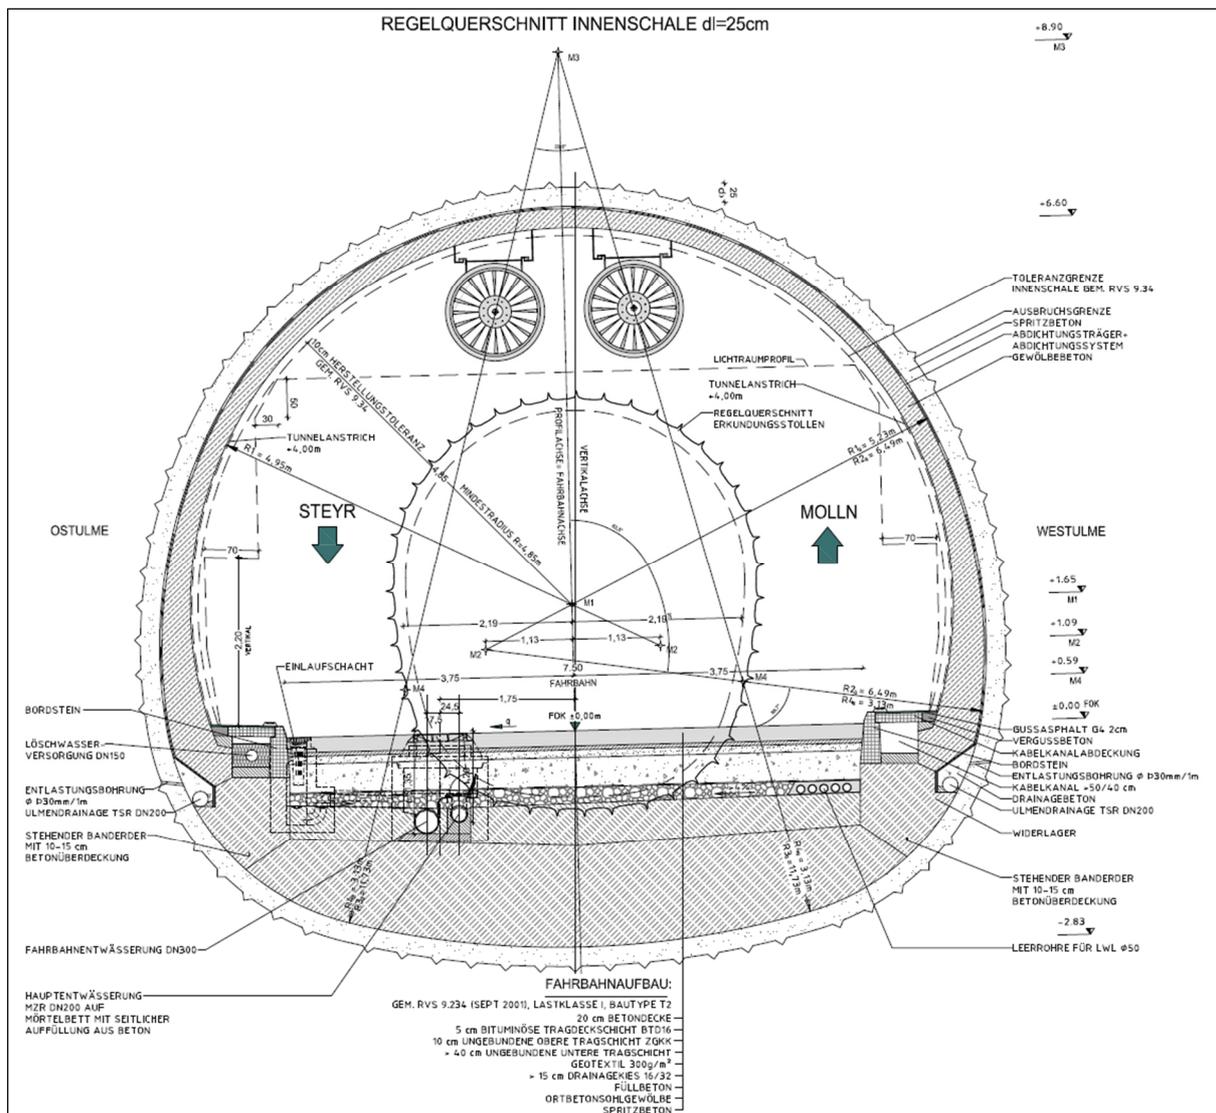
Abbildung 26. Regelquerschnitt mit Blickrichtung von Nord nach Süd; UT Grünburg; Quelle: Tunnelbetriebsleitung Gmunden

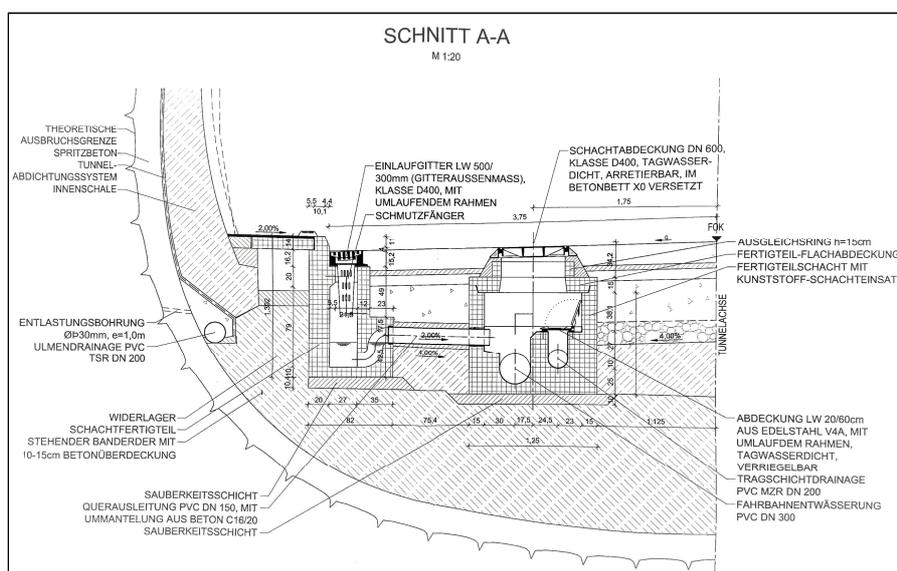
Abbildung 27. Querausleitung der Fahrbahntwässerung; UT Grünburg;  
Quelle: Tunnelbetriebsleitung Gmunden

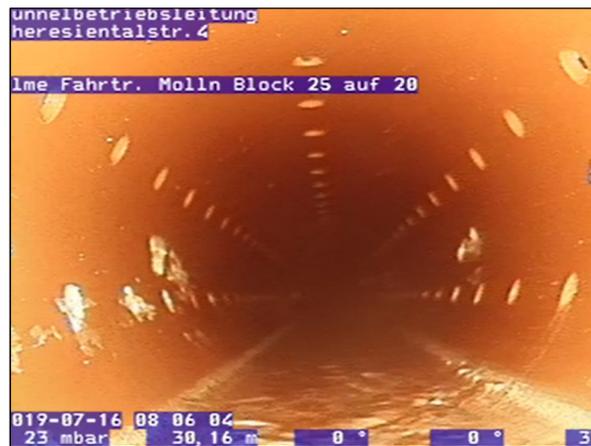
Abbildung 28. Standbild aus einer Kamerabefahrung der gereinigten Ulmendrainage; UT Grünburg;  
Quelle: Tunnelbetriebsleitung Gmunden

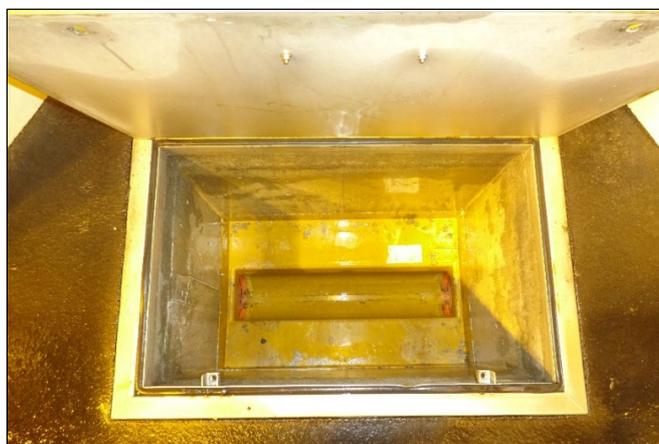
Abbildung 29. Ausführung der Fertigteilschächte der Bergwasserentwässerung; UT Grünburg

Die Ulmendrainagen sind über Fertigteilschächte zugänglich. Im Gerinne sind diese kunststoffbeschichtet. Die Schachtabdeckungen sind aus nichtrostendem Material hergestellt und tagwasserdicht ausgeführt (Abbildung 29). Über die Länge des Tunnels sind sie in Revisionsnischen angeordnet, deren Abstände 58 bis 62 m betragen. In Portalnähe verkleinern sich die Abstände auf 35 bis 48 m (Amt d. o.ö. Landesregierung, 2008).

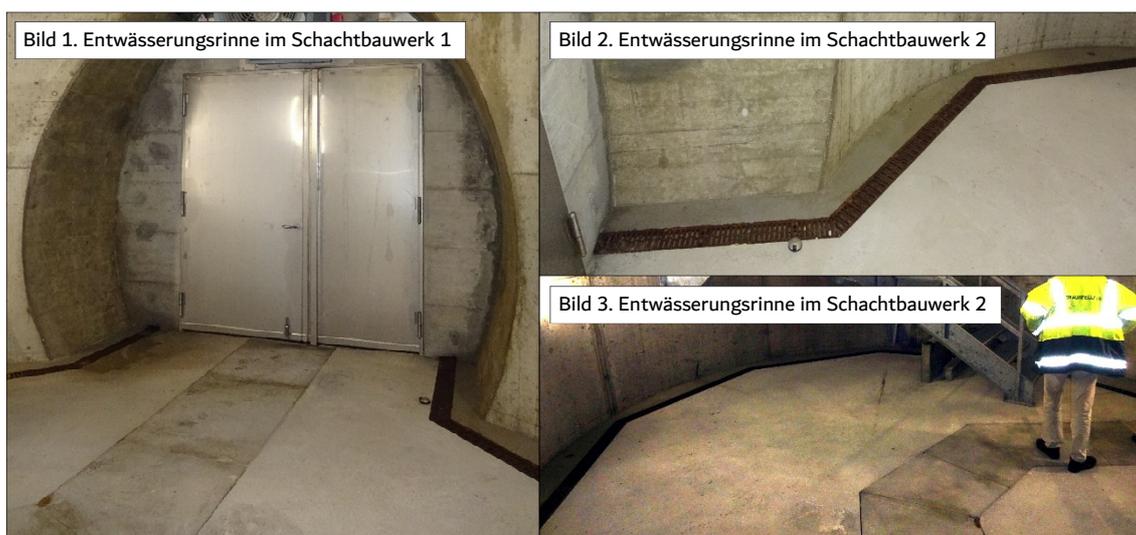
Abbildung 30. Lage der Entwässerungsrinnen im Schachtbauwerk 1 und 2; UT Grünburg

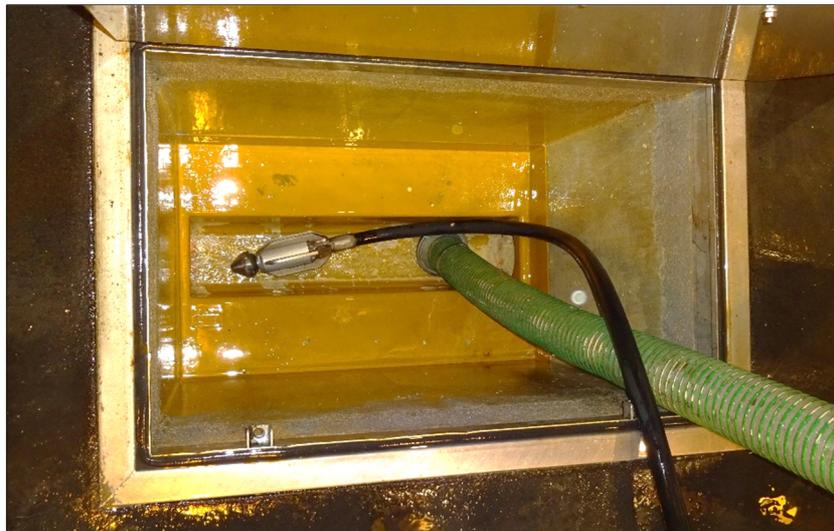
Abbildung 31. Düsenkopf am Wasserschlauch und Absaugschlauch im Schacht der Ulmendrainage; UT Grünburg

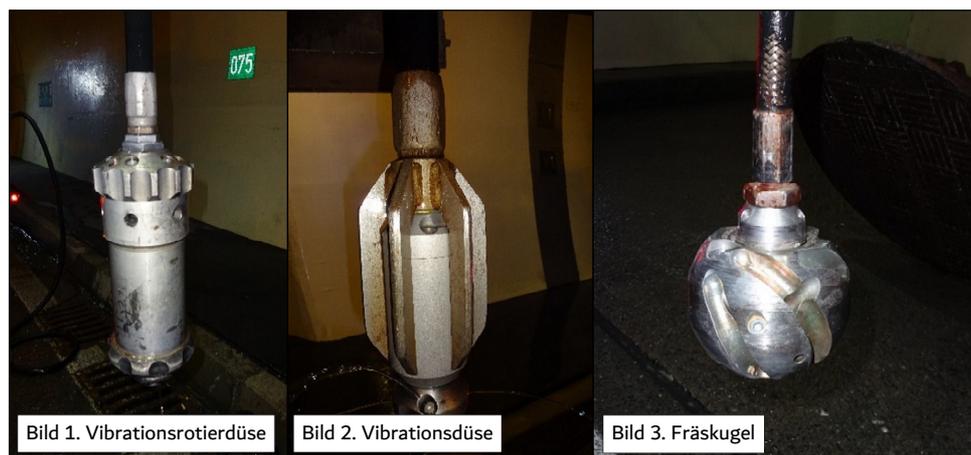
Abbildung 33. Verwendete Düsenköpfe während den Wartungsarbeiten; UT Grünburg

Massive und sehr feste Versinterungen sind in den Entwässerungsrinnen der beiden Fluchtbauwerke anzutreffen. Diese sind in einigen Bereichen bis zu etwa 75% mit Versinterungen belegt. Zu deren Entfernung wird eine Fräskugel verwendet. Ein Lösen der Versinterungen mit dem Fräskopf kann nur langsam erzielt werden und wird aufgrund geringerer Priorität und Zeitmangel nicht vollständig entfernt.

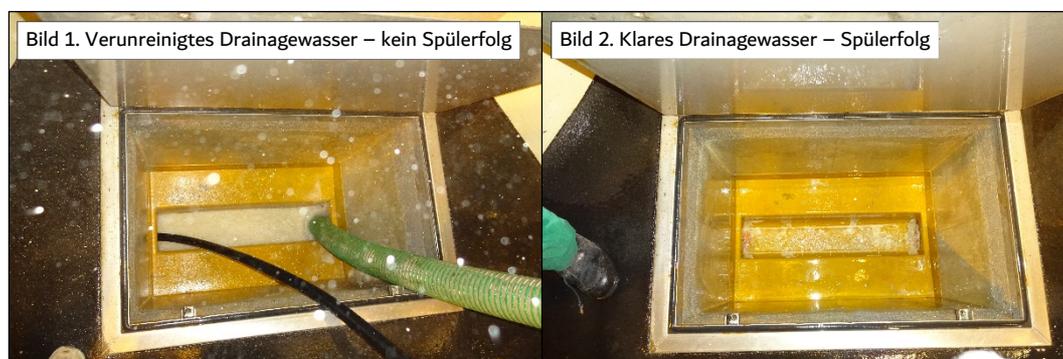
Abbildung 32. Reinigung der Ulmendrainage und der erzielte Spülerfolg; UT Grünburg

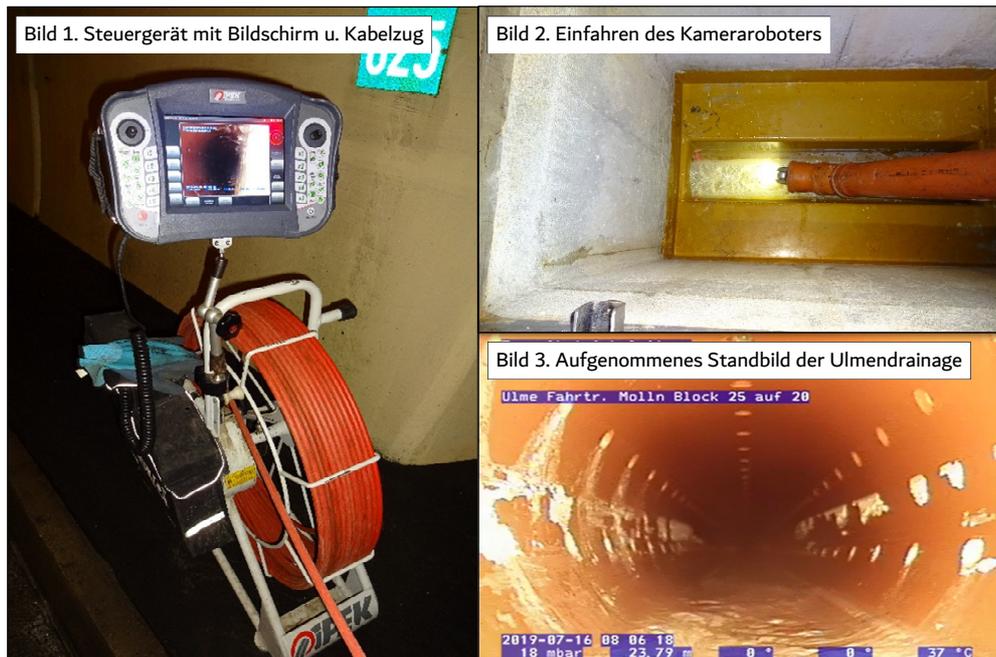
Abbildung 34. Kontrolle des Spülerfolges mittels einer Kamerabefahrung; UT Grünburg

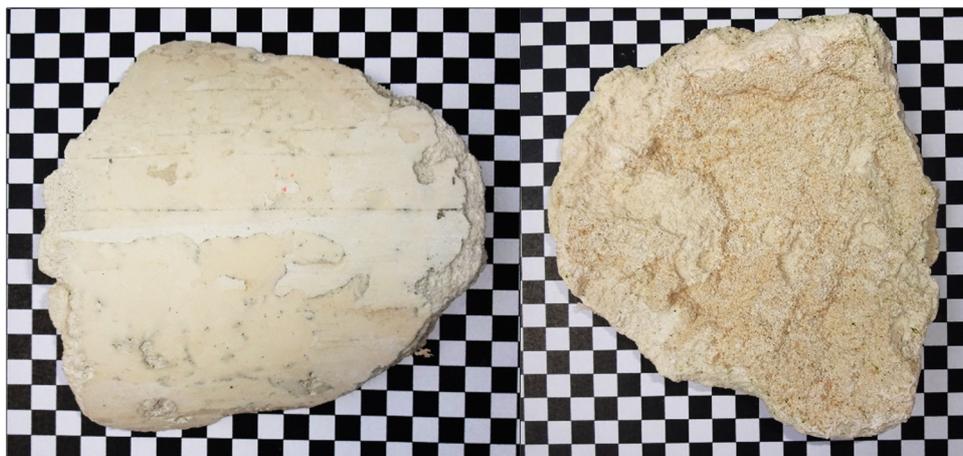
Abbildung 35. Abgelöste Versinterungsprobe aus Ulmendrainage auf einem 1x1cm Raster; UT Grünburg

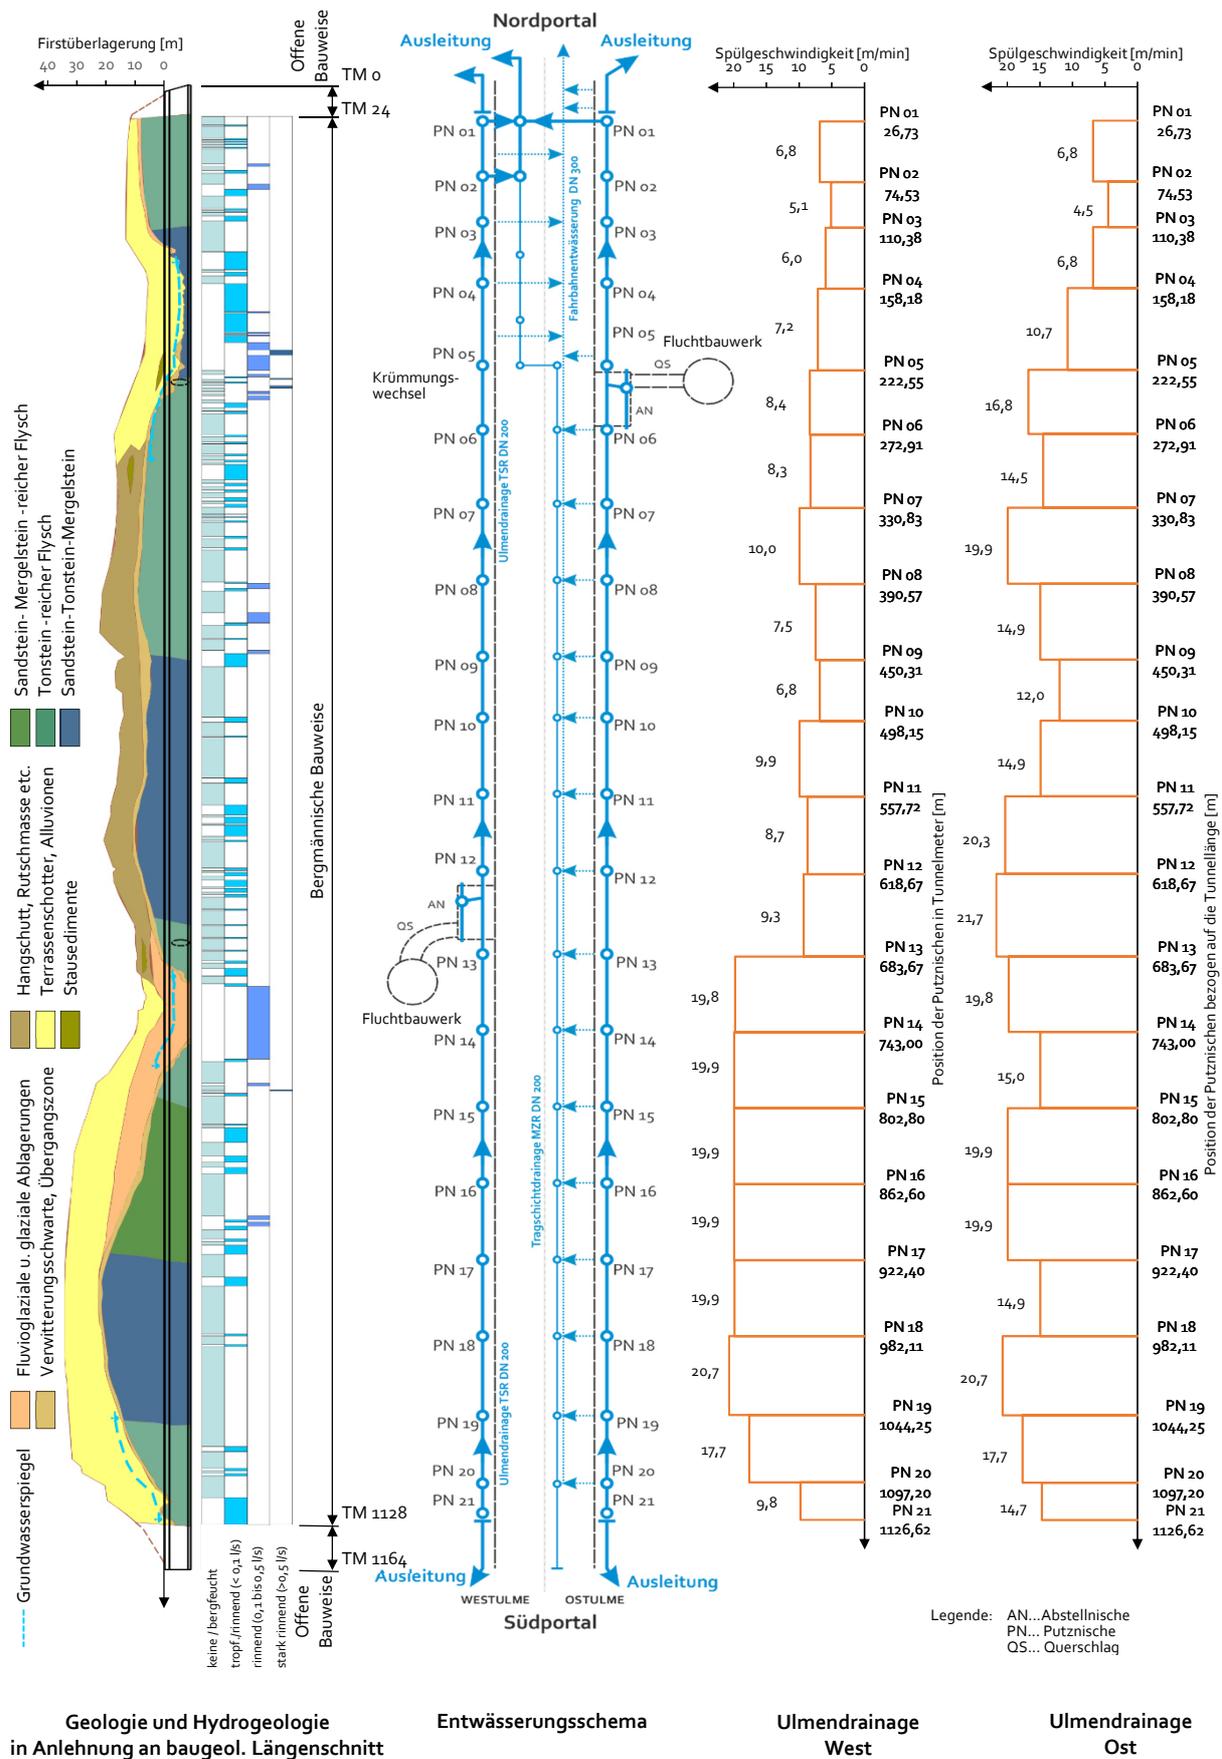
Abbildung 36. Gegenüberstellung von Spülgeschwindigkeiten, sek. EWS, Bautechnik sowie geol. u. hydrogeol. Gegebenheiten; UT Grünburg

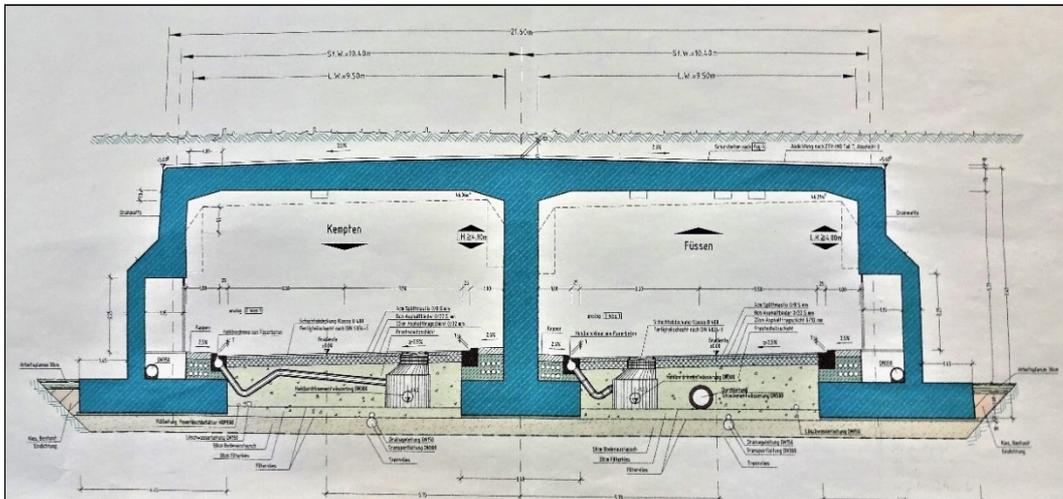
Abbildung 38. Regelquerschnitt des Tunnels Reinertshof bei Füssen, Deutschland;  
Quelle: Betriebsgebäude Tunnel Reinertshof

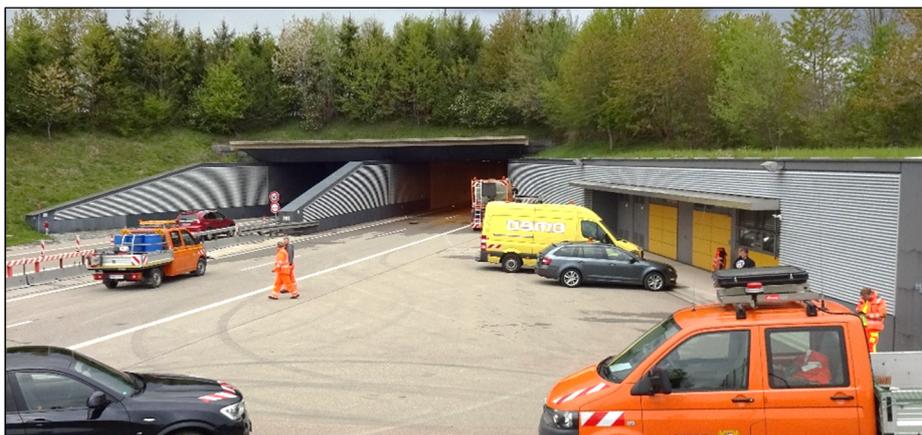
Angrenzend zur Tunnelausfahrt Nord befindet sich ein Auffangbecken für das Fahrbahnwasser sowie ein Löschwasserbecken. Östlich des Südportals ist das Betriebsgebäude des Tunnels errichtet. Links und rechts säumen unterschiedlich lange Stützmauern die beiden Portale im Winkel von ca. 20° zur Tunnelachse (Abbildung 39). Oberhalb des Bauwerks verläuft im nördlichen Teil eine Bahnstrecke sowie ein Feldweg.

Abbildung 39. Südportal mit anschließendem Betriebsgebäude; Tunnel Reinertshof
