Lehrstuhl für Subsurface Engineering

Masterarbeit

Bestandserhebung des Wartungsaufwandes  
von Drainagesystemen in Verkehrstunneln

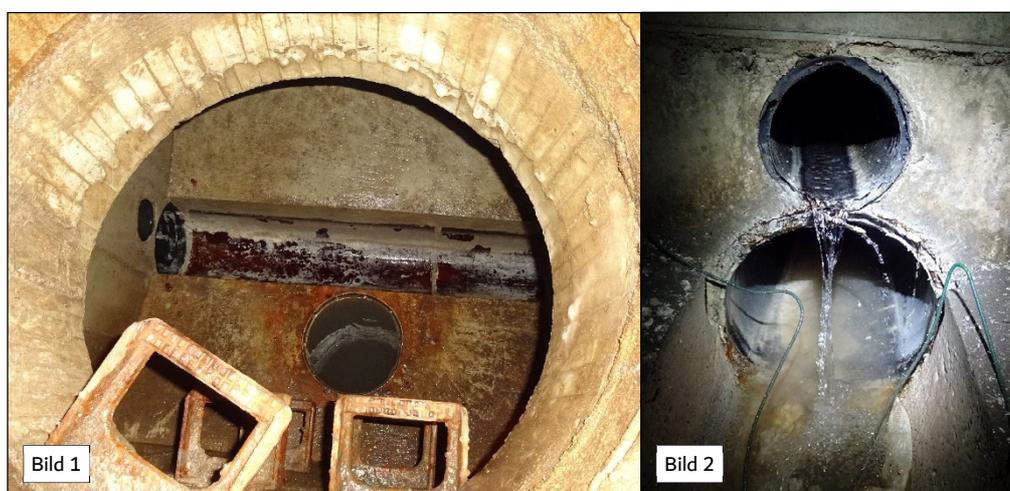
Abbildung 40. Bild 1: Brunnenschacht mit Überlaufbrunnen, Transportleitung und Tragschichtdrainage; Bild 2: oberhalb - Tragschichtdrainage DN 150, unterhalb - Transportleitung DN 300; Tunnel Reinertshof

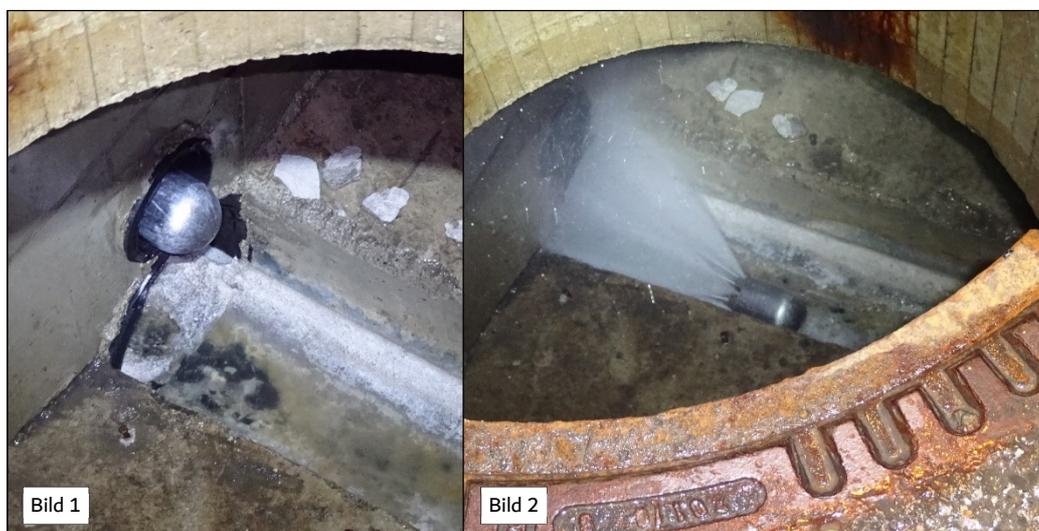
Abbildung 41. Bild 1: Spülung der Tragschichtdrainageleitung; Bild 2: Spülung der Transportleitung;  
Tunnel Reinertshof

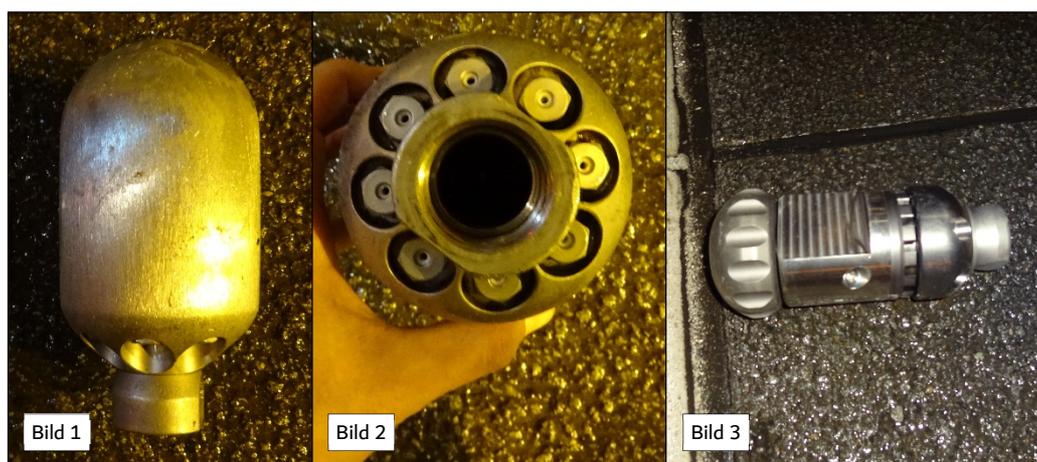
Abbildung 42. Verwendete Spülkopfwerkzeuge; Bild 1: Bombengranatdüse, Seitenansicht; Bild 2: Düsenanordnung der Bombengranatdüse; Bild 3: Vibrationsrotierdüse; Tunnel Reinertshof

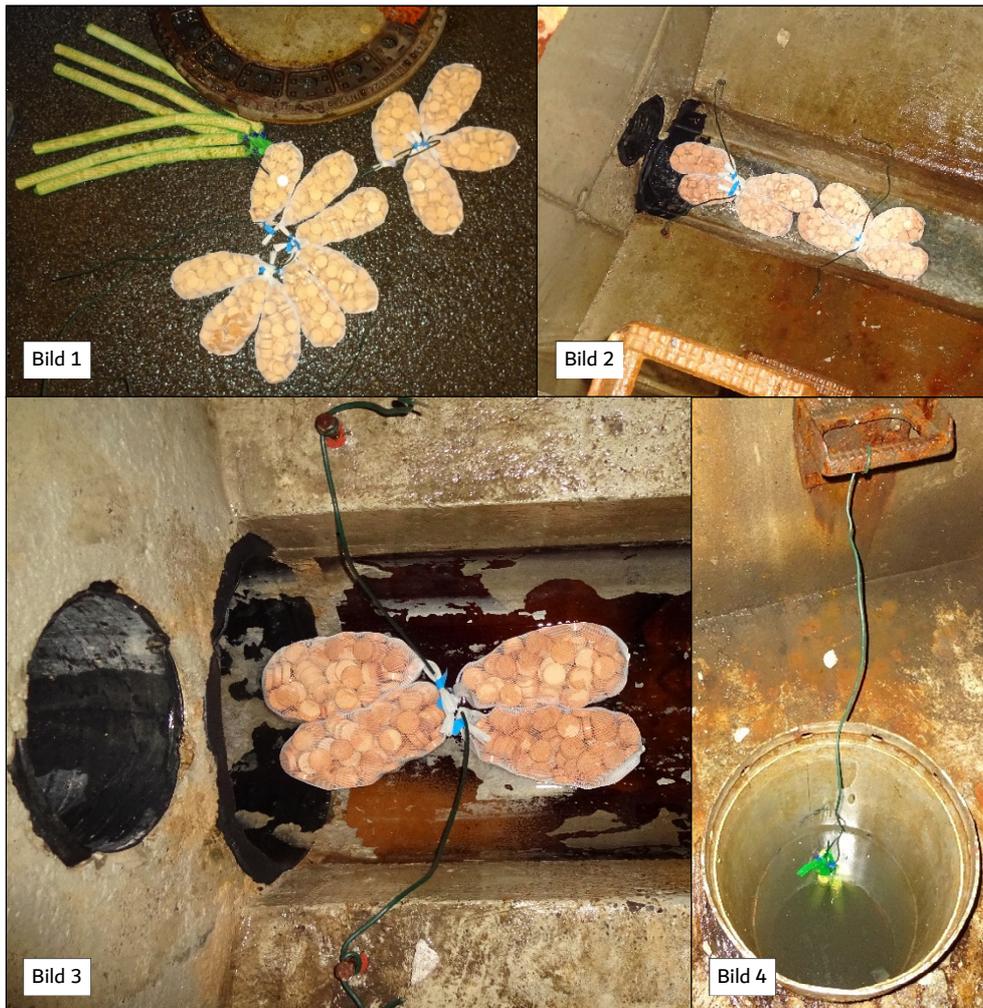
Abbildung 43. Bild 1: vorbereitete feste Härtestabilisatoren zur Bestückung von Überlaufbrunnen und Transportleitungen; Bild 2 & 3: eingebrachte Härtestabilisatoren in Netzen zu je 500 g; Bild 3: eingehängte Härtestabilisatoren in einem Überlaufbrunnen; Tunnel Reinertshof

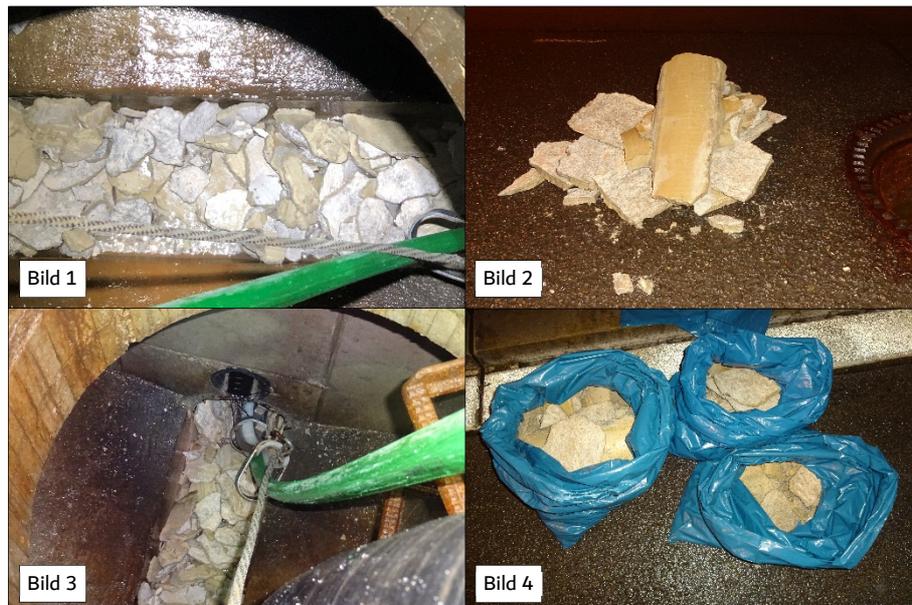
Abbildung 44. Bild 1-4: Abgelöste feste Versinterungen aus der Transportleitung; Tunnel Reinertshof

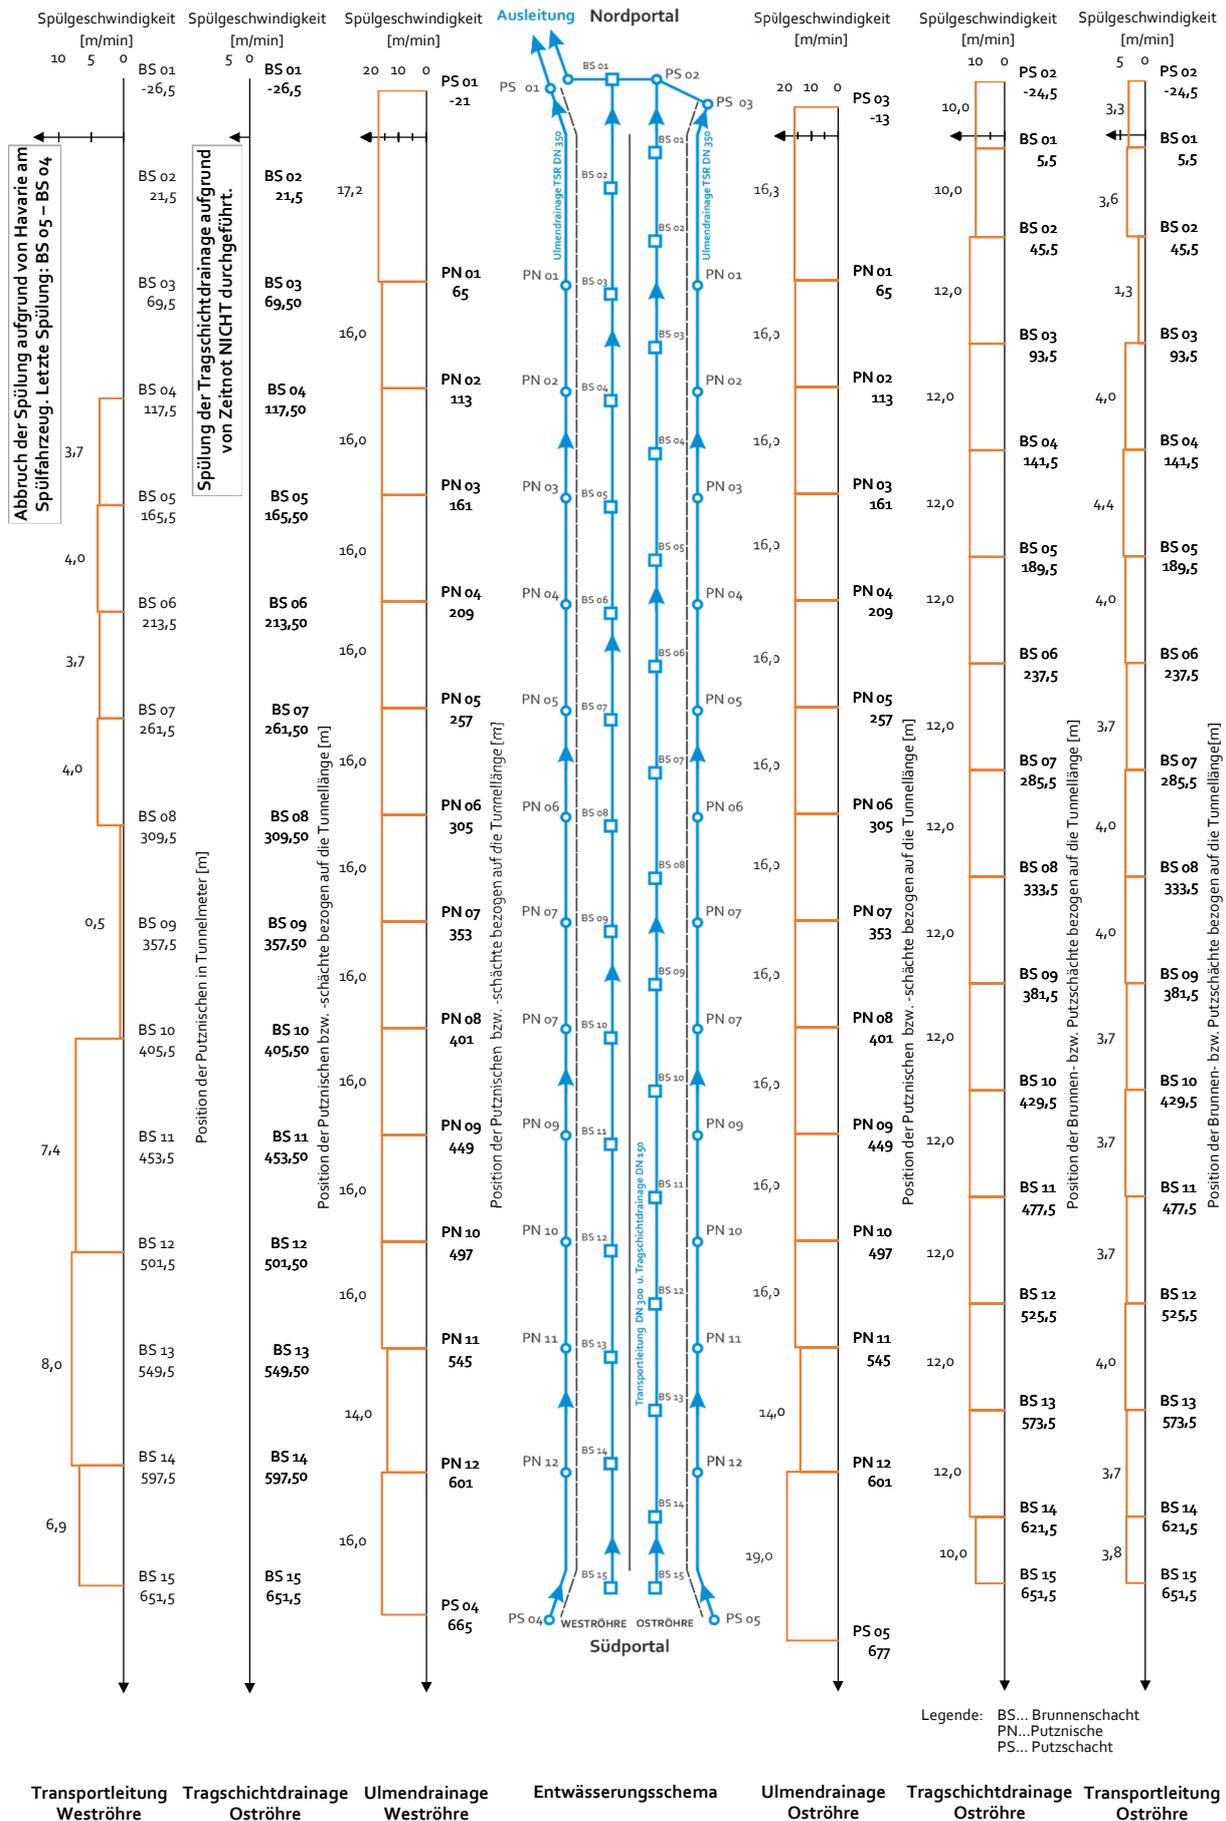
Abbildung 45. Gegenüberstellung von Spülgeschwindigkeiten, sek. EWS; Tunnel Reinertshof

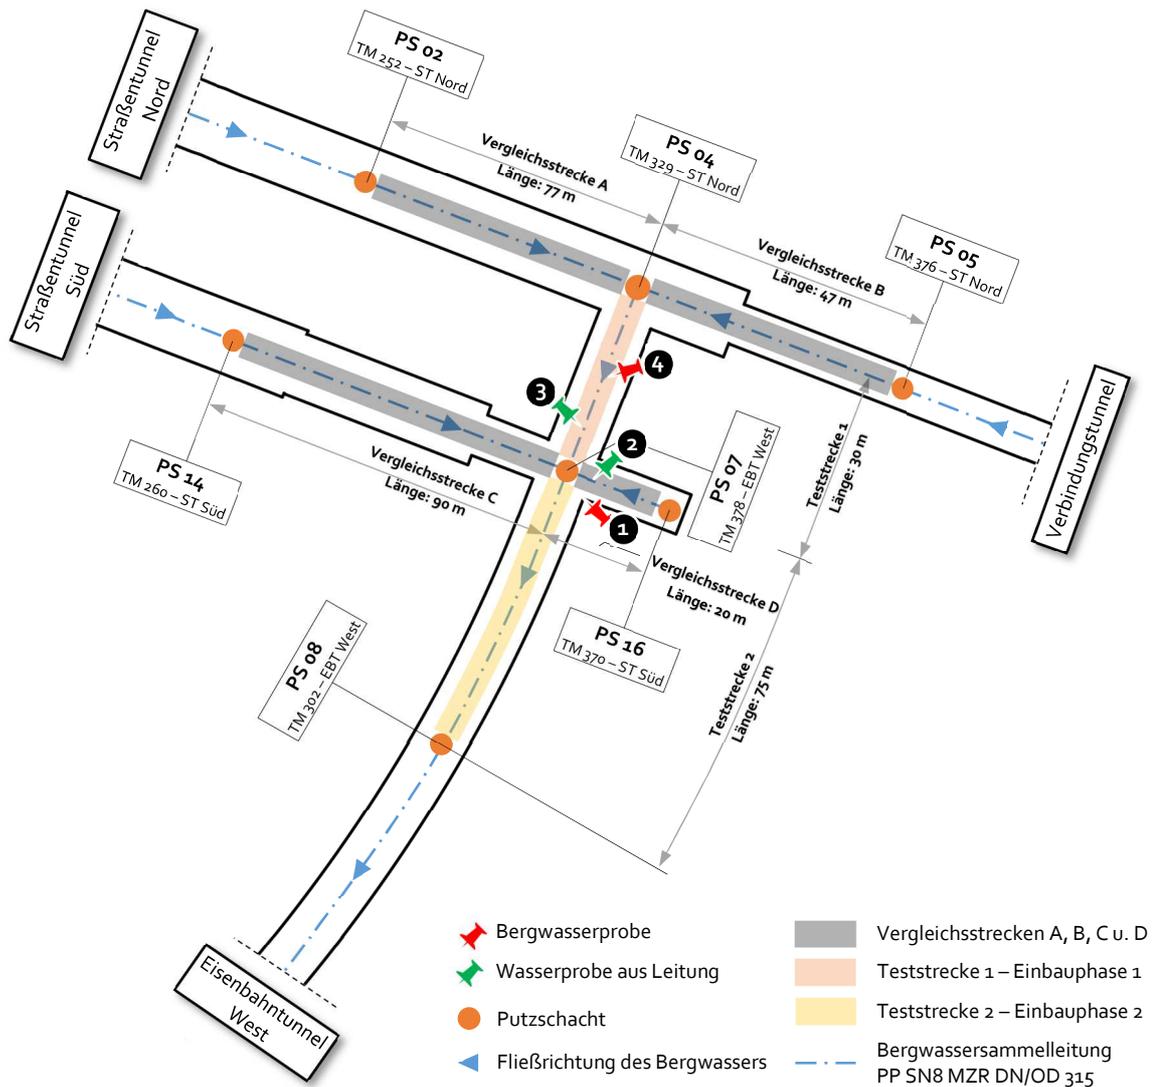
Abbildung 48. Lageplan des Langzeitversuchs; Forschungseinrichtung "Zentrum am Berg"

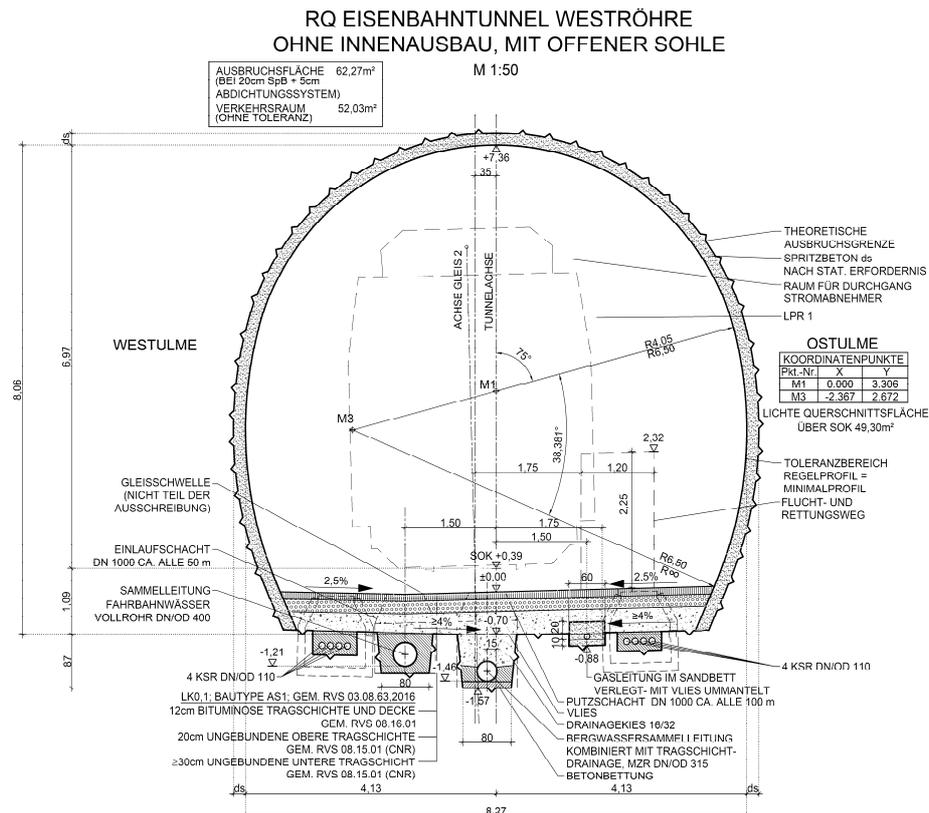
Abbildung 50. Anordnung und Ausführung der Bergwassersammelleitung - RQ EBT West –  
Planausschnitt, Plannr.: RQ-005\_FC; Quelle Forschungseinrichtung "Zentrum am Berg"

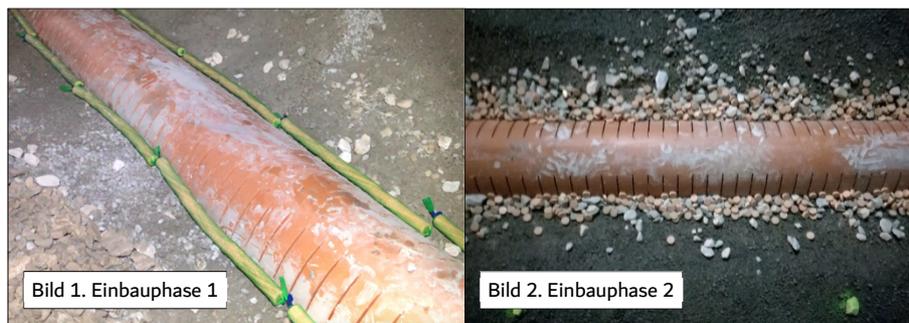
Abbildung 51. Ausgebrachte Härtestabilisatoren Baypure® DSP Tabs 200 – Polysuccinimid-Deposteine, Bild 1: 50-cm-lange Schlauchnetze á 294 g, Bild 2: lose ausgestreute Deposteine – 2 x 500 g pro Laufmeter; Forschungseinrichtung "Zentrum am Berg"

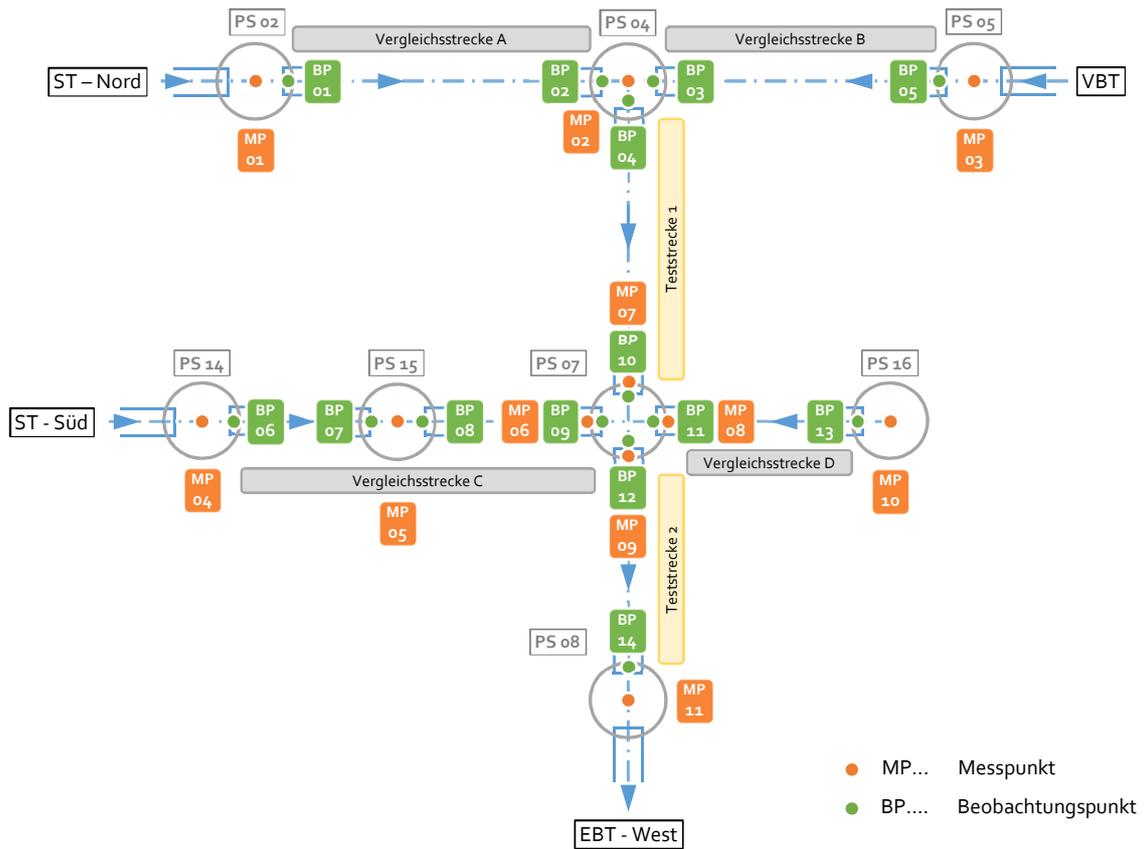
Abbildung 53. Mess- und Beobachtungsschema des Langzeitversuchs

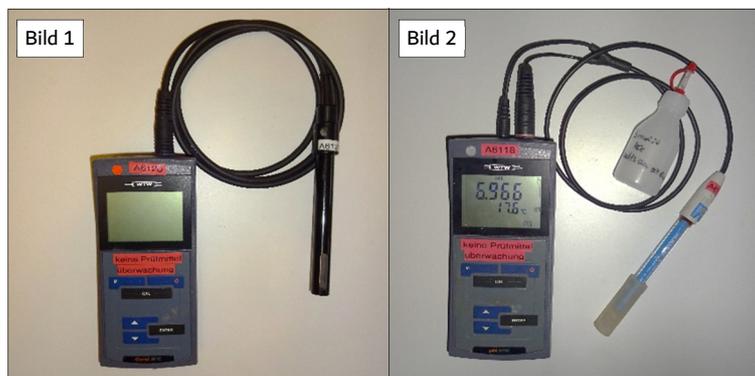
Abbildung 52. Verwendete Messgeräte - Bild 1: Leitfähigkeits-Messgerät Cond 3110 (WTW);  
Bild 2: Taschen-pH-Meter pH 3110 (WTW)

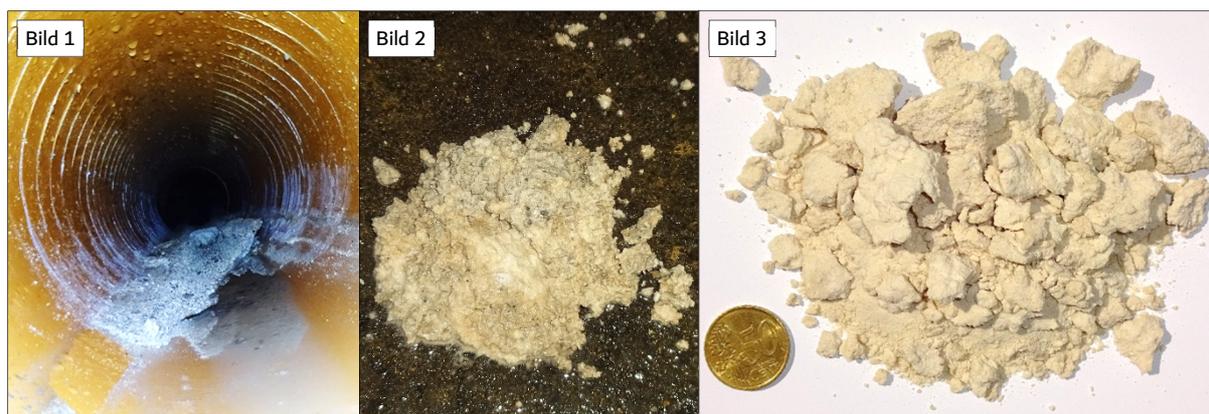
Abbildung 54. Bild 1: Ablagerung bzw. Versinterung am BP 11 (PS 07) - 28. Mai 2019;  
Bild 2 u. 3: Versinterungsprobe vom BP 11 - nass bzw. getrocknet

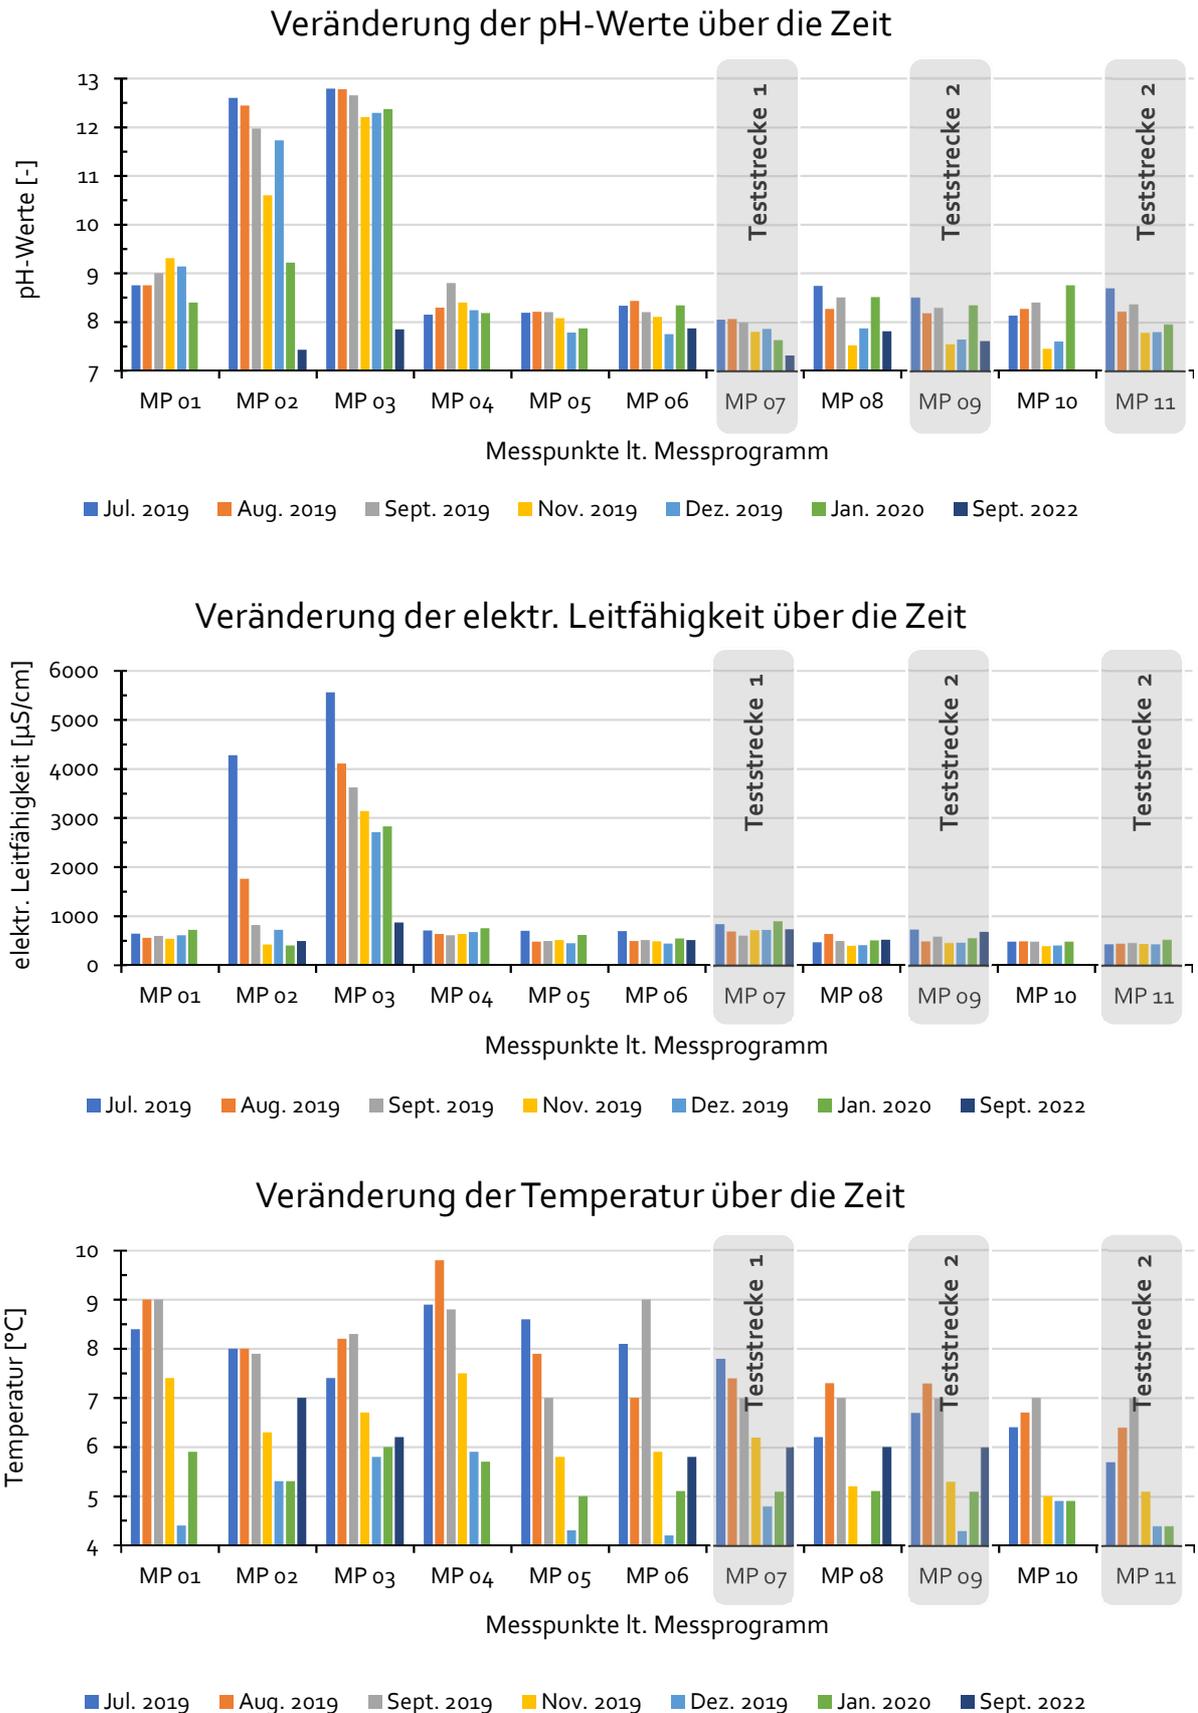
Abbildung 55. Ergebnisse der Wasseranalytik; Langzeitversuch "Zentrum am Berg"
