Der Verschleiß von feuerfesten Schieberplatten durch Korrosion

An der Montanuniversität Leoben eingereichte Dissertation
zur Erlangung des wissenschaftlichen Grades eines
Doktors der montanistischen Wissenschaften

DI Mira Annika Müller
Leoben, 2010

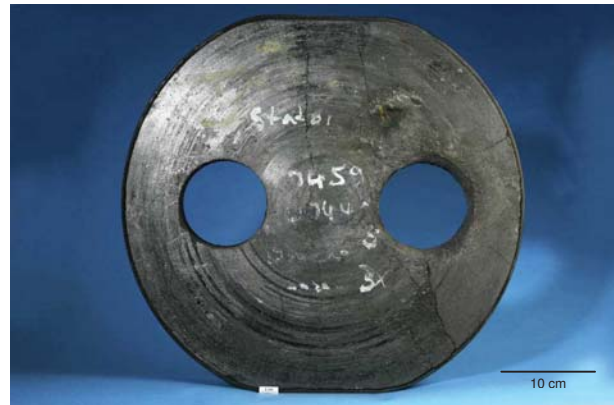
Abbildung 5: Drehschieberplatte

Auch elektrisch betriebene Drehschiebersysteme werden besonders in den großen Pfannen (circa > 200 Tonnen Stahl) verwendet (Abbildung 5). Die Platten haben jeweils zwei Gießlöcher und die untere Platte wird bei der Drosselung bzw. beim Schließen gegen die obere Platte verdreht. Die Drehbewegung ist in beide Richtungen möglich, d.h. beide Gießkanten können verwendet werden. Weiters kann durch das zweite Loch gegossen

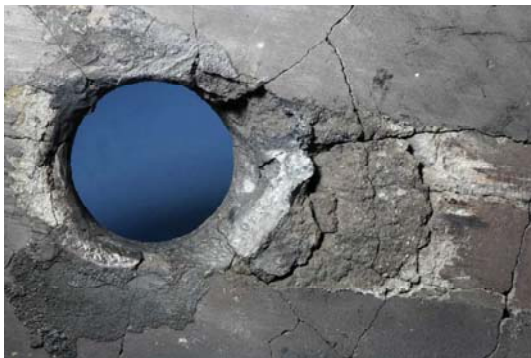
Abbildung 7: MgO-Platte

Eine mangelnde Thermoschockbeständigkeit kann zu dem Effekt des so genannten Spalling führen. Damit bezeichnet man das Ausbrechen von Bruchstücken auf der Drosselkante bzw. auf der Arbeitsfläche, die durch die zusätzlichen Querrisse zu den Thermoschockrisse entstanden sind. Abbildung 7 zeigt eine Magnesiaplatte mit einer rissigen Oberfläche und Spalling-Ausbrüchen nach einem Stahlguss. Im Vergleich dazu ist in Abbildung 8 eine kohlenstoffgebundene Tonerdeplatte mit nur wenigen feinen Rissen nach fünf Stahlgüssen zu sehen.

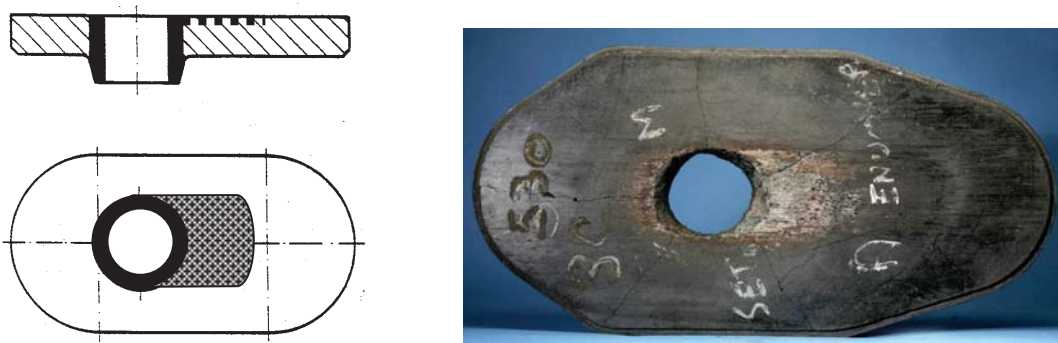
Die Korrosion auf einer Schieberplatte und die darauf folgende Erosion durch Stahlschmelze führt zu einer Verbreiterung des Gießlochs. Der Arbeitsflächenverschleiß ist üblicherweise eine Kombination von Korrosion und schon zuvor genannten Verschleißfaktoren wie Oxidation und Aufrauung. Dies resultiert in einem Materialverlust bzw. der Bildung von Anbackungen und Reaktionsprodukten auf der beschädigten Arbeitsfläche. Die Vergrößerung des Bohrlochs wird in der Praxis selten als begrenzender Faktor für die Haltbarkeit angesehen - im Gegensatz zum Verschleiß der Arbeitsflächen, welcher wesentlich kritischer ist (Abbildung 11).

Abbildung 11: Lochausweitung und Arbeitsflächenverschleiß als ein Resultat der Korrosion

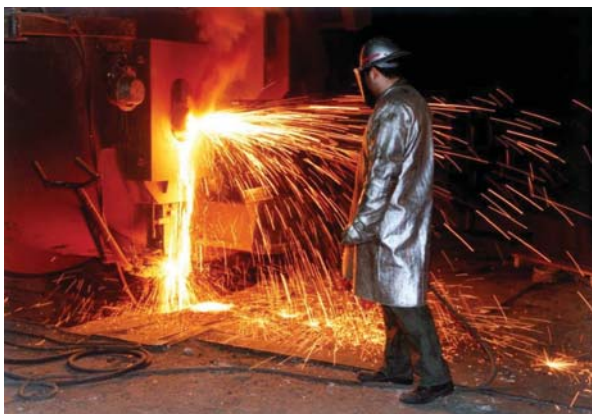
Abbildung 17: Freibrennen des Gießkanals mit Sauerstoffflanze

Mit einer gezündeten Sauerstoffflanze wird durch die Reaktion von Sauerstoff und Eisen (exotherme Reaktion) eine hohe Temperatur verursacht und die feste Metall-Schlacke-Mischung aus dem Gießkanal abgeschmolzen. Bei diesem Vorgang können die metallischen Bestandteile des Stahls oxidieren (z.B. FeO , MnO , Cr_2O_3) und die Schlackenphasen wieder flüssig werden. Eine Gießkanalreinigung dauert üblicherweise ca. 0,5-2 Minuten.

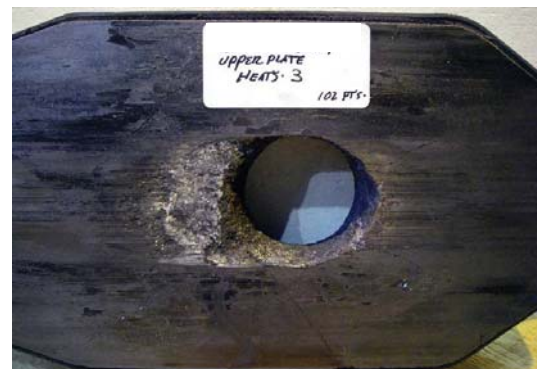
Abbildung 23: Korrosion der Oberplatte verursacht durch Calciumverbindungen im Stahl

Auf der oberen Platte entsteht der Verschleiß immer an jener Stelle, an der eigentlich kein direkter Kontakt mit dem Stahl herrscht (siehe vergrößerter Bereich in Abbildung 22). Darum wird angenommen, dass es sich um eine Reaktion mit gasförmigen Calcium handelt (siehe linke Seite des Reaktionsbaums in Abbildung 21). Wenn die Pfannenbehandlungszeit sehr kurz oder die Badspülung nicht effizient genug ist, kann ein Teil des zugegebenen Calcium-Trägers als Ca im Stahl verbleiben und reagiert nicht zu CaO bzw. weiteren Ca-Verbindungen. Im Gießkanal kann ein niedrigerer Druck auftreten, wodurch das Calcium verdampfen kann. Gasförmiges Calcium kann die Refraktäroxide der Schieberplatte, besonders SiO₂, reduzieren und weiters als CaO mit Al₂O₃ und SiO₂ reagieren (siehe Punkt a) in Abbildung 20 bzw. Abbildung 22). Durch Reaktionen mit gasförmigem Ca bildet sich auf der oberen Schieberplatte ein hufeisenförmiges Verschleißmuster (Abbildung 23) [31, 12, 50, 52].

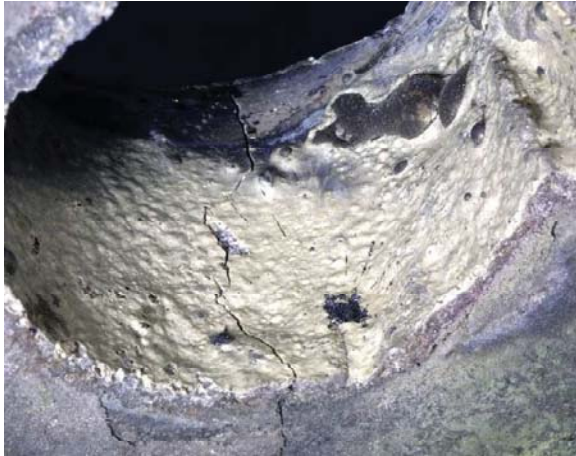
Abbildung 30: Bohrloch der Platte mit anhaftender Schicht

Viele Platten weisen eine Reaktionszone mit hohen Anteilen an Fremdoxiden auf. Es gibt aber auch einige Fälle, deren anhaftende Schicht ausschließlich aus Fremdoxiden besteht, wie z.B. einer Schlackenschicht (Abbildung 30). In Abbildung 31 ist die gleiche anhaftende Schicht (Nr. 1) dargestellt. Unterhalb hat sich eine Reaktionszone gebildet (Nr. 2), in der hohe Al_2O_3 -Gehalte festgestellt wurden (Al_2O_3 -Platte).

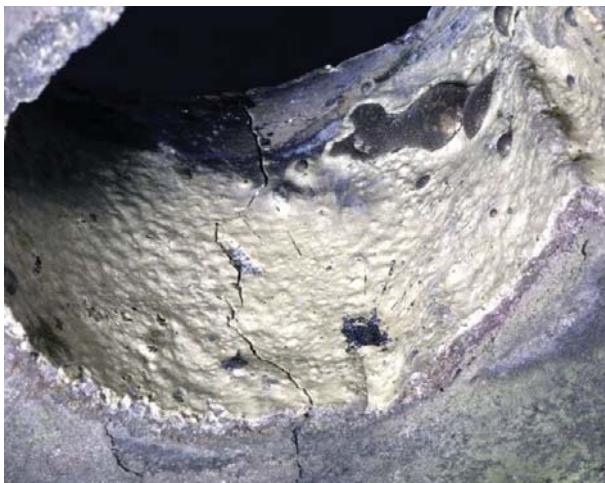
Abbildung 42: Bohrloch mit der anhaftenden Schicht

Vom Bohrlochbereich stammen zwei Proben, deren Analysen sich von den anderen unterscheiden aber miteinander sehr ähnlich sind. Beide Proben stammen von Platten, die absichtlich nach einem Guss und noch vor der Gießkanalreinigung ausgebaut wurden. Auf der Oberfläche des Bohrlochs haftet eine deutliche Schlackenschicht an (Abbildung 42). Die chemische Zusammensetzung der Pfannenschlacke, die genau für diese Stahlcharge verwendet wurde, ist ebenfalls bekannt. Die Flächenanalyse der anhaftenden Schicht zeigt die gleiche Zusammensetzung wie die Pfannenschlacke (Angaben in Massenprozent).

CaO	Al ₂ O ₃	SiO ₂	MgO	MnO	FeO	SO ₃
Schlacke	48	24	16	9	1	2	
Anbackung	46	26	18	10			2

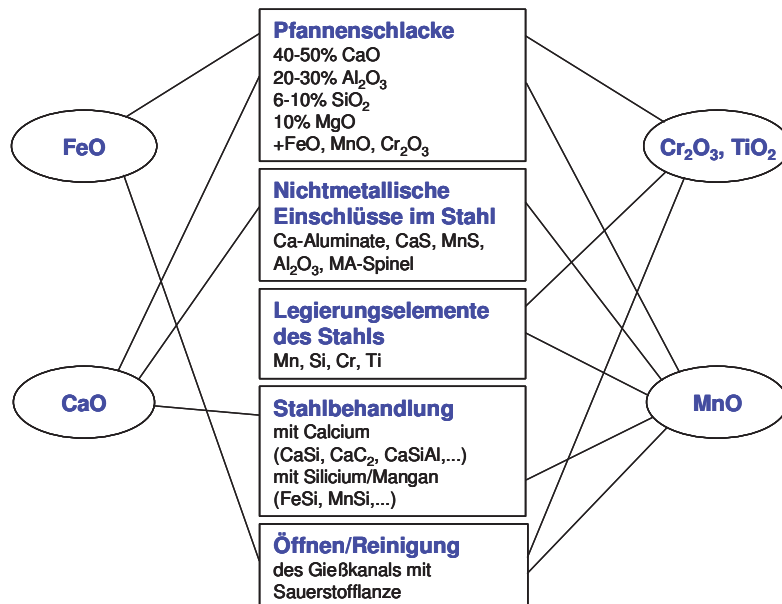
Die Herkunft dieser Oxide kann unterschiedlich sein. Wie im theoretischen Teil der Arbeit beschrieben, haben die Stahlbehandlungen in der Pfanne bzw. die Stahlwerkpraxis einen wesentlichen Einfluss, welches und wie viel von jedem Fremdoxid vorhanden ist und ob es in Kontakt mit den Refraktäroxiden sein kann. In der folgenden Abbildung 75 sind die möglichen Herkunftsquellen schematisch dargestellt.

Abbildung 75: Herkunft der Fremdoxide

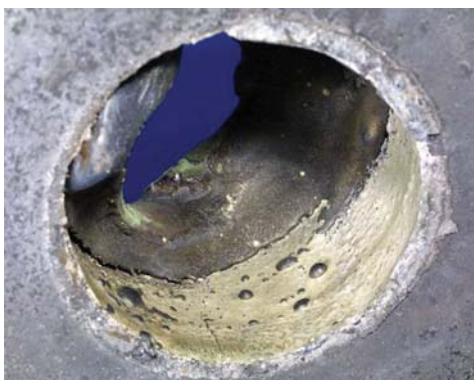
Abbildung 79: Plattenbohrloch nach dem Einsatz ohne Gießkanalreinigung

In Abbildung 79 ist das Bohrloch einer Schieberplatte abgebildet. Die Platte wurde nach einem Guss ohne Reinigung des Gießkanals mittels Sauerstofflanze ausgebaut. Die helle Schlackenschicht ist deutlich zu erkennen. Das Mikroskopiebild (Abbildung 80) zeigt die anhaftende Schicht und den gleichmäßigen Verschleiß des Grobkorns und des feinen Matrixbereichs.

Die Anbackung weist die Zusammensetzung einer typischen basischen Pfannenschlacke auf. Die Analysenergebnisse dieser Platte sind in Ausbauuntersuchung 1 im Anhang zusammengefasst.

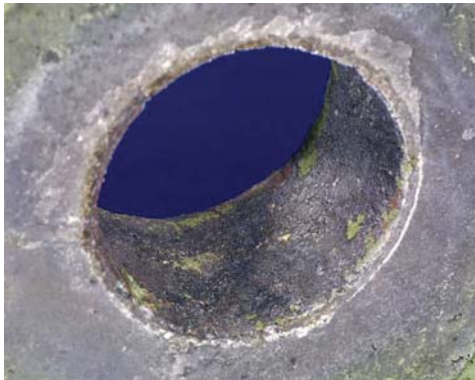
Abbildung 81: Plattenbohrloch nach dem Einsatz mit Gießkanalreinigung

In Abbildung 81 ist das Bohrloch einer Platte zu sehen, wobei die Platte nach einem Guss ausgebaut wurde. Der Gießkanal wurde standardmäßig mittels Sauerstofflanze gereinigt. Eine dünne graue Schicht (hauptsächlich Eisenoxid) haftet am Bohrloch.

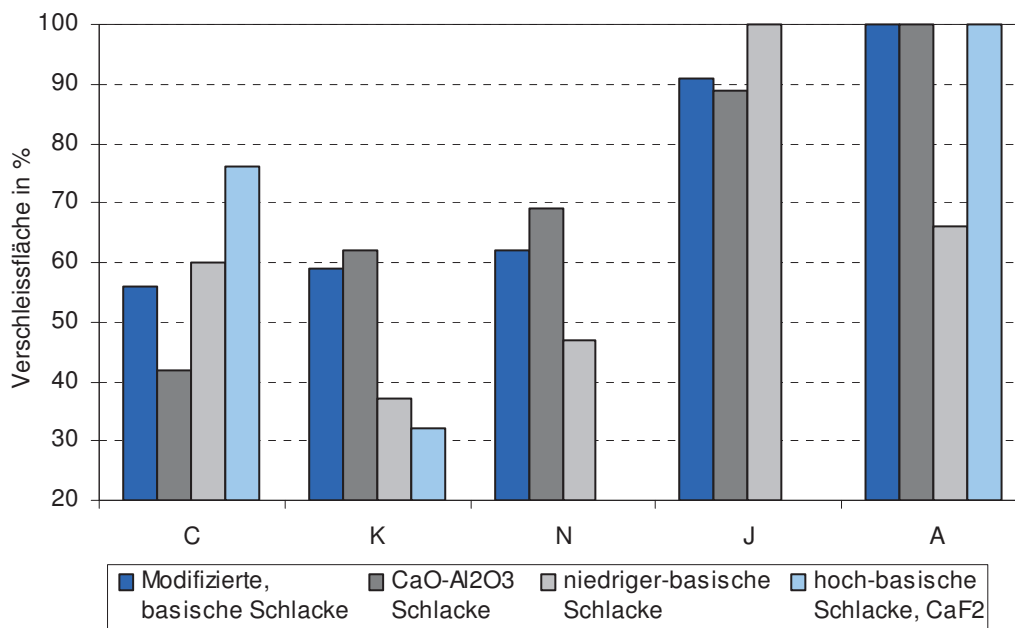
In Abbildung 95 sind die Ergebnisse der vier Versuche zusammengefasst.

Abbildung 95: Verschleißfläche nach den Induktionstiegelofenversuchen mit unterschiedlichen Schlacken

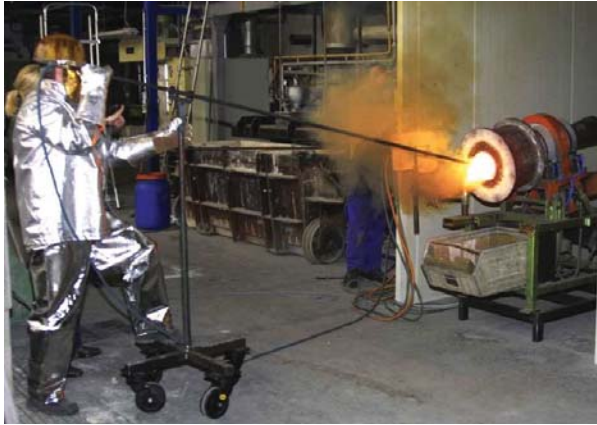
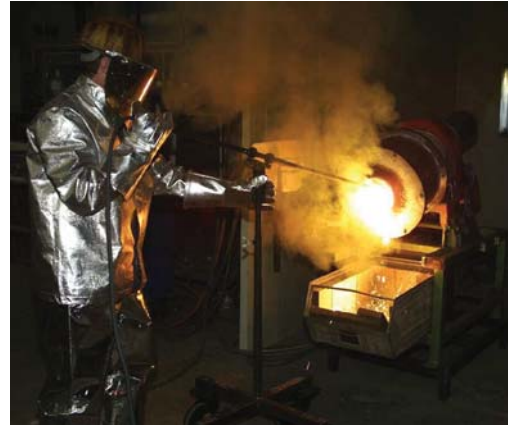
Abbildung 130: Freibrennversuch im Labormaßstab

Das Freibrennen des Gießkanals wurde durch das Einsetzen einer Sauerstofflanze simuliert.

Nach dem Aufheizen des Ofens auf 1650 °C wurde diese Temperatur noch eine Stunde gehalten und danach die Gaszufuhr gestoppt. Die Spitze der Sauerstofflanze wurde in den Ofen eingesetzt. Die Stahllanze hat sich durch die existierende Hitze im Ofen und den langsam eingedüsten Sauerstoff entzündet. Der Ofen war während des Lanzenbrennens in der leicht nach vorne gekippten Position, sodass die Schmelze herausfließen konnte. Die Lanze wurde gleichmäßig – angepasst an den Schmelzvorgang der Lanze – in den Ofen weiter eingeführt. Vier Lanzen wurden nacheinander verwendet. Die Lanze wurde manuell weiter bewegt und dabei auf einem Stützstativ mit Rädern gehalten, um eine ruhige Führung der Lanze zu gewährleisten. Der Brennwinkel der Lanze - „schräg gegen die Steine“ - wurde mittels des Stützstativs fixiert (siehe nachfolgende Abbildungen).

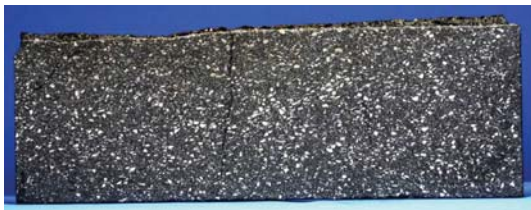
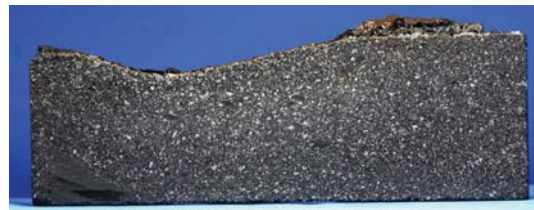
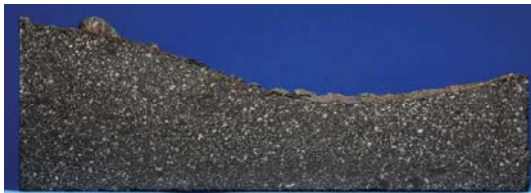
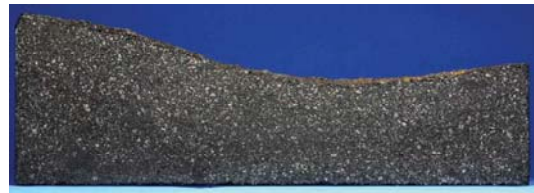
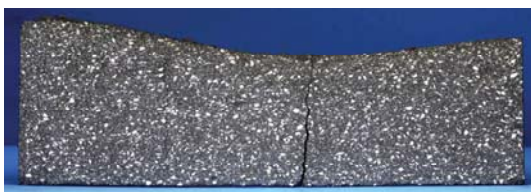
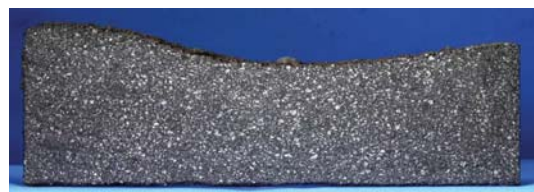
Die Ergebnisse zeigen das unterschiedliche Verschleißverhalten der Sortengruppen. Das Verschleißmuster ist in jedem Versuch anders und hängt von der jeweils durchgeführten Prozedur ab. Das Verschleißmuster auf den Steinen durch den alleinigen Kontakt mit Pfannenschlacke ist relativ flach, da die Verschleißtiefe sehr niedrig ist. Das Sauerstoffblasen mit den Lanzen verursacht eine tiefe, aber auch sehr breite Verschleißfläche, da der Sauerstoff punktuell eingeblasen wurde. Siehe dazu die folgenden Abbildungen.

Abbildung 131: Sorte E nach dem Versuch mit der Schlacke

Abbildung 132: Sorte C nach dem Versuch mit der Schlacke

Abbildung 133: Sorte E nach dem Versuch mit der Lanze

Abbildung 134: Sorte C nach dem Versuch mit der Lanze

Abbildung 135: Sorte E nach dem kombinierten Versuch

Abbildung 136: Sorte C nach dem kombinierten Versuch

Wenn man die Ergebnisse des Versuchs mit der Lanze allein und der kombinierten Fahrweise miteinander vergleicht, lässt sich der Schluss ziehen, dass die Schlackenbehandlung vor dem Freibrennen einen größeren Verschleiß durch das Freibrennen bremst.

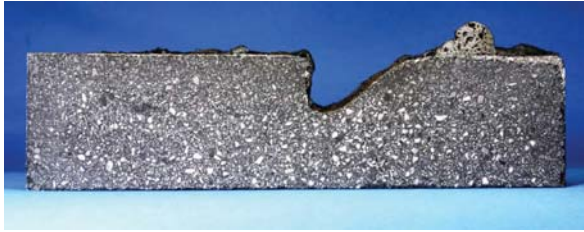
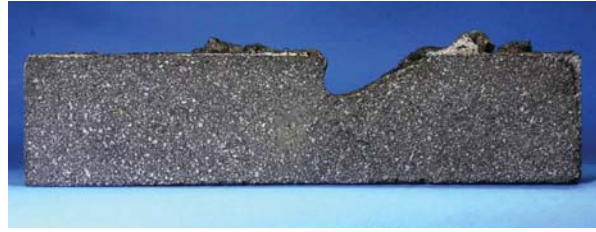
Das Resultat zeigt eine deutliche Verbesserung gegenüber korrosivem Verschleiß durch die Verwendung von Edelkorund anstelle von Sintertonerde (siehe die folgenden Abbildungen und die Tabelle).

Abbildung 137: Standard auf Basis Tabulartonerde

Abbildung 138: Variante auf Basis Edelkorund

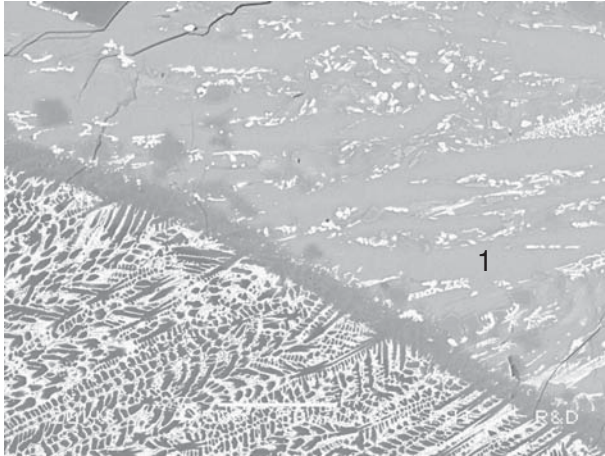
Abbildung 144: Rasterelektronenmikroskopisches Rückstreuelektronenbild der Variante 2 von Tabelle 36 - Lösung von Zirkonkorund

Bei der Lösung von Zirkonkorund reagiert zuerst der Korundanteil und gibt dadurch auch den Zirkonoxidanteil für die Reaktion frei (Abbildung 144). Die Reaktionsschicht auf der Korundoberfläche besteht aus Hibonit CA₆ und anderen Mineralphasen, da dieser Bereich nicht homogen ist. Die Hauptphase in der Schlacke ist Gehlenit (Nr. 1).

1...C₂AS

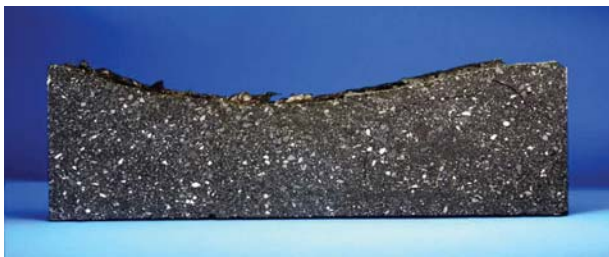
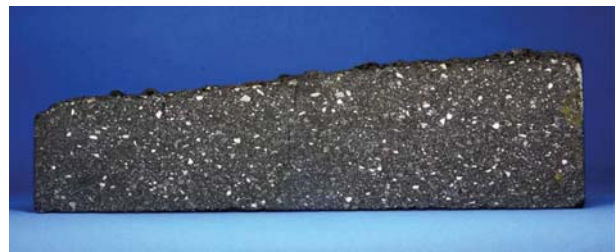
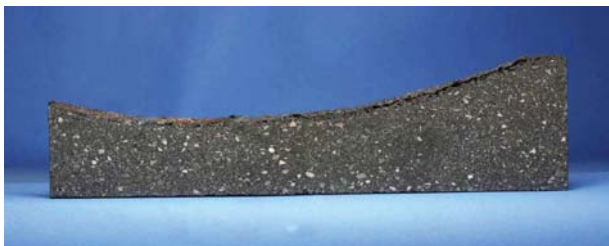
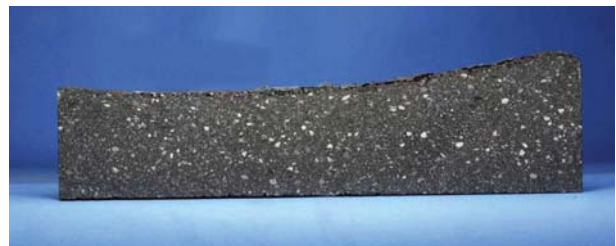
Die Versuchssteine mit 2% Borcarbid wurden auch in den in den vorigen Kapiteln beschriebenen Drehrohrversuchen eingesetzt und die modifizierte, basische Schlacke verwendet. Im nächsten Versuch wurde das Freibrennen simuliert und danach die Kombination der Schlackebehandlung und dem Einblasen von Sauerstoff mittels Lanze. Im Vergleich zu anderen Sorten hat diese Versuchsvariante deutlich mehr Korrosion gezeigt (siehe folgende Abbildungen). Die Verschleißfläche der Versuchssteine mit der erhöhten Borcarbidmenge waren bis über 50% höher als jene der Standardsorte.

Abbildung 153: Variante mit 2% B_4C nach Lanzenversuch

Abbildung 154: Standard mit 0,5% B_4C nach Lanzenversuch

Abbildung 155: Variante mit 2% B_4C nach Kombiversuch (Schlacke und Lanze)

Abbildung 156: Standard mit 0,5% B_4C nach Kombiversuch (Schlacke und Lanze)

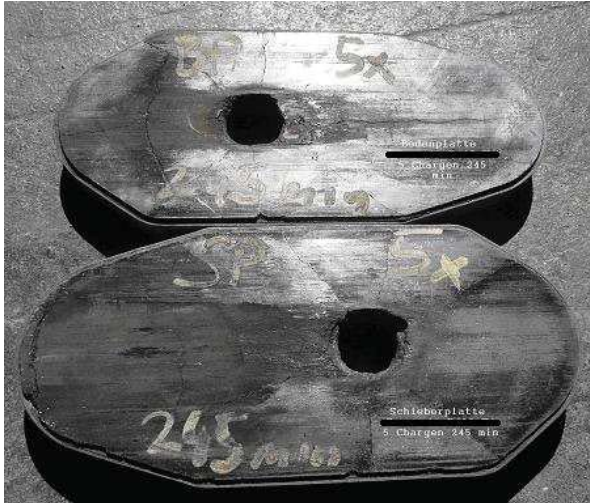
Abbildung 159: Versuchssorte T nach 5 Chargen

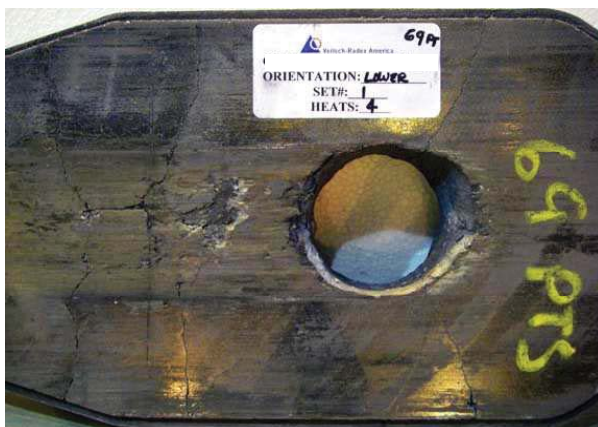
Abbildung 167: Versuchsplatte nach 4 Chargen

Auf der Arbeitsfläche wurde eine verstärkte Rissbildung und damit Zerstörung der Oberfläche besonders auf der unteren Platte beobachtet (Abbildung 167 und Abbildung 168).

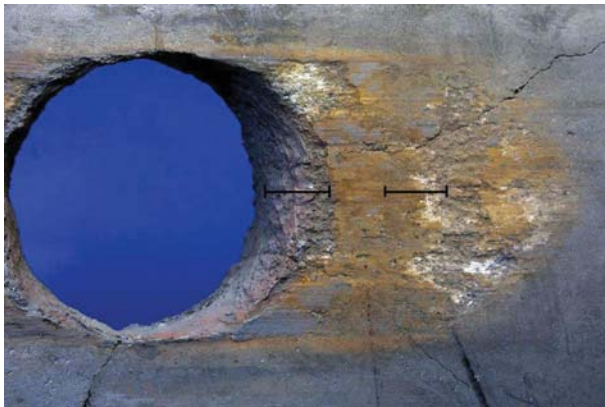
Abbildung 173: Bohrloch und Arbeitsfläche der gebrauchten Schieberplatte, die Entnahmestelle der Anschliffe sind markiert

Gebrauchte Schieberplatten des Stahlproduzenten wurden nach dem Ausbau detailliert untersucht. Der Hauptrohstoff der kohlenstoffgebundenen Platten ist Tabulartonerde. Bei makroskopischen Beobachtung kann man die abgerundete Bohrlochkante und eine anhaftende Schicht auf der Schieberfläche feststellen. Die Oberfläche der Schieberspur ist aufgeraut. Es wurden zwei Anschliffe vom Bohrlochbereich und von der Schieberfläche für mineralogische Untersuchungen hergestellt (Abbildung 173).

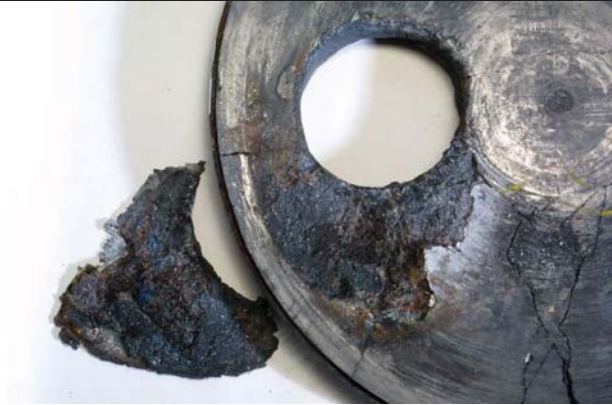
Ausbauuntersuchung 4

Platte	Sorte A
Einsatzdaten	3 Chargen, niedrige Haltbarkeit
Verschleißbild

<p>Arbeitsfläche stark verschlissen, Stahlfeder haftet auf Arbeitsfläche</p>
Stahlproduktion	Stahlwerk C Flachstahl (Brammenanlage, Gießwalzanlage). Endprodukte: weiche Stähle f. Kaltumformen, Weißblech, IF-Stähle, Elektrobleche
Zusammenfassung der Korrosionsreaktionen	Refraktäroxide: Al_2O_3 , SiO_2 , ZrO_2 <u>Arbeitsfläche</u> : Reaktionen mit Fremdoxiden MnO und FeO unter Bildung von Mischspinell Hercynit-Galaxit bzw. Glasphase.
Herkunft der Fremdoxide	Freibrennen bzw. sonstige Oxidation der Stahlkomponenten: aufgrund von vorhandenem FeO, MnO, Cr_2O_3 bzw. Fehlen von MgO und CaO.

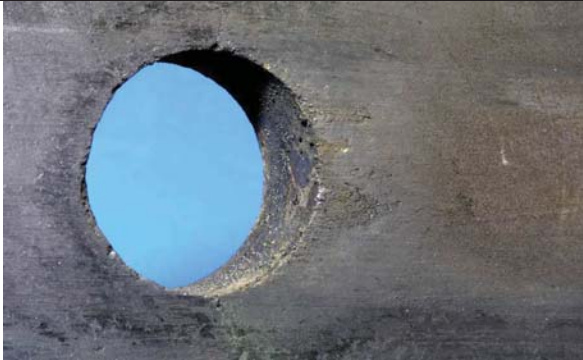
Ausbauuntersuchung 16

Platte	Sorte C								
Einsatzdaten	1 Guss, ohne Freibrennen ausgebaut								
Verschleißbild

<p>sehr geringer Verschleiß</p>								
Stahlproduktion	Stahlwerk E Langprodukte (Knüppelanlage). Endprodukte: Draht, Feder, Walzlager, Reifendraht								
Pfannenmetallurgie	Oft Mn/Si/C Desoxidation, wenig mit Al.								
Gegossener Stahl	weiche Ziehgüte <table border="1" style="width: 100%; border-collapse: collapse;"> <tr> <td style="text-align: center;">0,06% C</td> <td style="text-align: center;">0,5% Mn</td> <td style="text-align: center;">0,15% Si</td> <td style="text-align: center;"><0,025% P</td> </tr> <tr> <td style="text-align: center;"><0,025% S</td> <td style="text-align: center;"><0,007% N</td> <td style="text-align: center;"><0,005% Al</td> <td></td> </tr> </table>	0,06% C	0,5% Mn	0,15% Si	<0,025% P	<0,025% S	<0,007% N	<0,005% Al	
0,06% C	0,5% Mn	0,15% Si	<0,025% P						
<0,025% S	<0,007% N	<0,005% Al							
Zusammenfassung der Korrosionsreaktionen	Refraktäroxide: Al ₂ O ₃ , ZrO ₂ , SiO ₂ , MgO <u>Bohrloch</u> : Reaktionen mit CaO und MnO <u>Arbeitsfläche</u> : Reaktionen mit MnO und CaO unter Bildung von Mischspinellen und Gehlenit Mischkristall.								
Herkunft der Fremdoxide	Desoxidation mit Mn: aufgrund von vorhandenem hohem MnO-Gehalt Ca-Behandlung: aufgrund von vorhandenem CaO Pfannenschlacke: aufgrund von vorhandenem CaO, MgO, MnO, SiO ₂

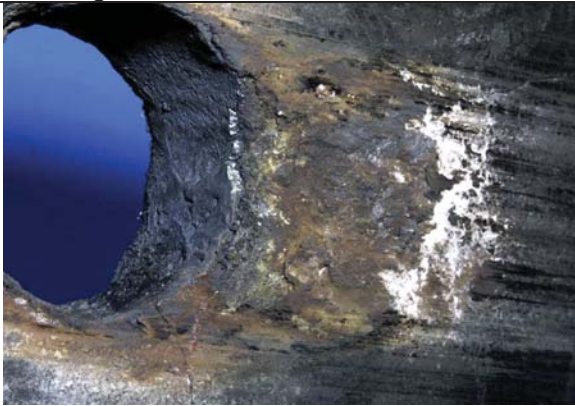
Ausbauuntersuchung 18

Platte	Sorte J
Einsatzdaten	5 Chargen
Verschleißbild

<p>Arbeitsfläche stark korrodiert, dicke Anbackung haftet auf Arbeitsfläche</p>
Stahlproduktion	Stahlwerk K Rostfreier Stahl
Zusammenfassung der Korrosionsreaktionen	<p>Refraktäroxide: Al_2O_3, ZrO_2, SiO_2</p> <p><u>Bohrloch</u>: Reaktionen mit Cr_2O_3, MnO, FeO, TiO_2 unter Bildung von Mischspinell bzw. hoch-TiO_2-haltige Phasen (AT, ZT). Glasphase vorhanden.</p> <p><u>Arbeitsfläche</u>: Reaktionen mit Cr_2O_3, TiO_2, MnO unter Bildung von Chromkorund, Mischspinell, hoch-TiO_2-haltige Phasen (AT, ZT). Glasphase vorhanden.</p>
Herkunft der Fremdoxide	<p>Freibrennen: aufgrund von vorhandenen oxidierten Stahlelementen Fe, Mn, Cr, Ti</p> <p>Pfannenschlacke: aufgrund von vorhandenem CaO bzw. MgO</p>

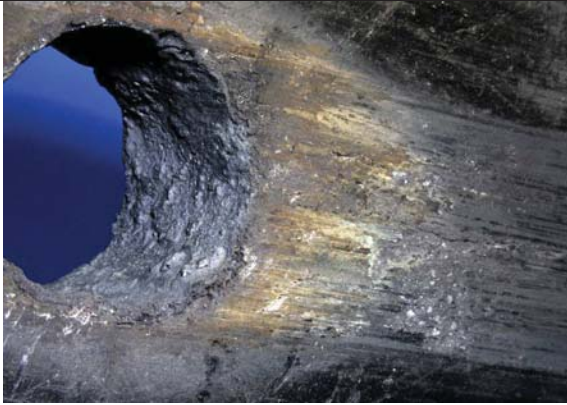
Ausbauuntersuchung 19

Platte	Sorte D
Einsatzdaten	6 Chargen
Verschleißbild

<p>Arbeitsfläche aufgeraut, Bohrkante relativ scharf, Anbackung auf Arbeitsfläche</p>
Stahlproduktion	Stahlwerk K Rostfreier Stahl
Zusammenfassung der Korrosionsreaktionen	Refraktäroxide: Al_2O_3 , ZrO_2 , (SiO_2) <u>Bohrloch</u> : Reaktionen mit Cr_2O_3 , MnO , FeO unter Bildung von Chromkorund und Mischspinell. Glasphase vorhanden. <u>Arbeitsfläche</u> : Reaktionen mit CaO , TiO_2 , SiO_2 unter Bildung von Anorthit und Titanit.
Herkunft der Fremdoxide	Freibrennen: aufgrund von vorhandenen oxidierten Stahlelementen Fe, Mn, Cr, Ti Pfannenschlacke: aufgrund von vorhandenem MgO bzw. CaO

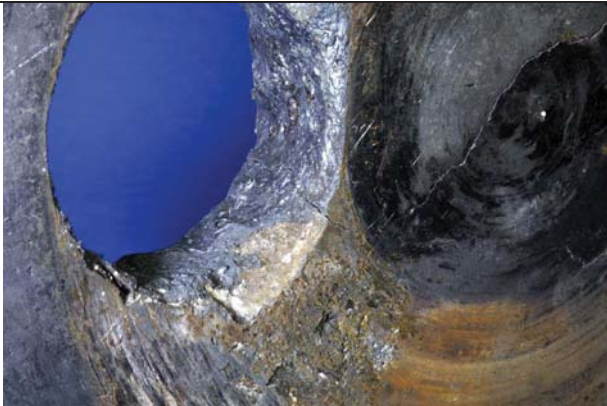
Ausbauuntersuchung 22

Platte	Sorte A
Einsatzdaten	Keine Information
Verschleißbild

<p>Drosselkante ein wenig abgerundet, Arbeitsfläche aufgeraut, kleine Abplatzung</p>
Stahlproduktion	Stahlwerk H Flachstahl für Autoindustrie, Röhre, Schiffbau, Bauindustrie
Pfannenmetallurgie	Ca. 30% Produktion mit <1,6% Mn, ca. 20% Produktion mit Ca-Behandlung
Zusammenfassung der Korrosionsreaktionen	Refraktäroxide: Al_2O_3 , SiO_2 , ZrO_2 <u>Bohrloch</u> : Reaktionen mit FeO, CaO, MnO und MgO unter Bildung von Mischspinellen, CA_6 , CA_2 , CA, und C_2AS . <u>Arbeitsfläche</u> : Reaktionen mit MnO, FeO, MgO unter Bildung von Mischspinellen und Glasphase.
Herkunft der Fremdoxide	Freibrennen: aufgrund von oxidiertem Fe auf Bohrloch Pfannenschlacke: aufgrund von vorhandenem CaO, MgO, (MnO) Stahl mit Legierungselementen: FeO, MnO auf Arbeitsfläche

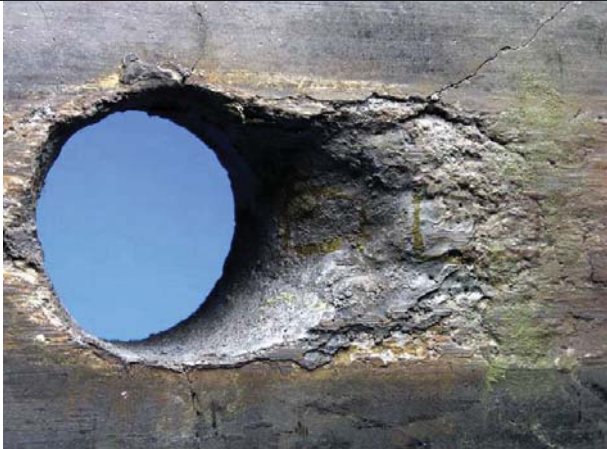
Ausbauuntersuchung 25

Platte	Sorte E
Einsatzdaten	Minderhaltbarkeit 2,3 Guss statt 4,3 Guss
Verschleißbild

<p>Bohrlochkante abgerundet, starker Verschleiß auf Arbeitsfläche</p>
Stahlproduktion	Stahlwerk A Langprodukte (Knüppelanlage). Endprodukte: Feder, Lager, Schiene
Pfannenmetallurgie	Keine der gegossenen Stahlsorten wurde mit CaSi behandelt
Zusammenfassung der Korrosionsreaktionen	Refraktäroxide: Al_2O_3 , ZrO_2 , (SiO_2) <u>Bohrloch:</u> Reaktionen mit FeO , MnO , MgO und CaO unter Bildung von Mischspinellen, CA_6 . <u>Arbeitsfläche:</u> Reaktionen mit FeO unter Bildung von Hercynit.
Herkunft der Fremdoxide	Freibrennen: aufgrund von vorhandenem FeO , MnO Pfannenschlacke (weil keine CaSi-Behandlung): aufgrund von vorhandenem CaO und MgO

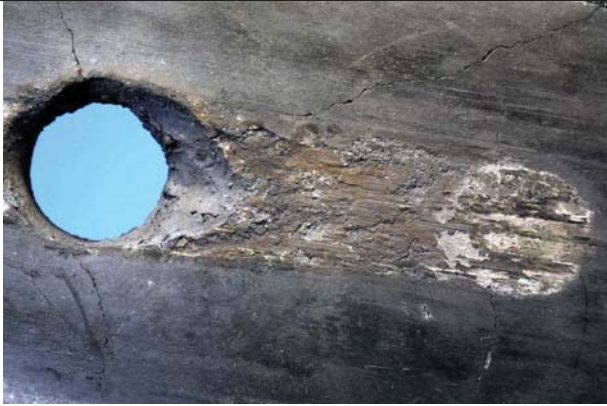
Ausbauuntersuchung 29

Platte	Sorte J
Einsatzdaten	1 Guss (mit CaSi Behandlung)
Verschleißbild

<p>Drosselkante stark abgerundet, Arbeitsfläche rau und verschlissen, Anbackung haftet auf Arbeitsfläche</p>
Stahlproduktion	Stahlwerk B Rostfreier Stahl
Pfannenmetallurgie	CaSi-Behandlung für viele Stahlsorten Allgemein f. Edelstahl: hoch-basische Pfannenschlacke
Zusammenfassung der Korrosionsreaktionen	Refraktäroxide: Al_2O_3 , SiO_2 , ZrO_2 <u>Bohrloch</u> : Reaktionen mit Cr_2O_3 , FeO und MnO unter Bildung von Mischspinellen, Chromkorund. Glasphase vorhanden. <u>Arbeitsfläche</u> : Reaktionen mit CaO , MgO , MnO und Cr_2O_3 unter Bildung von Mischspinell, C_{12}A_7 , C_2S . Glasphase vorhanden.
Herkunft der Fremdoxide	CaSi-Behandlung: aufgrund von vorhandenen C_2S -Phasen Pfannenschlacke: aufgrund von vorhandenem MgO bzw. CaO Freibrennen: aufgrund von vorhandenen oxidierten Stahlbestandteilen (Fe , Cr , Mn)

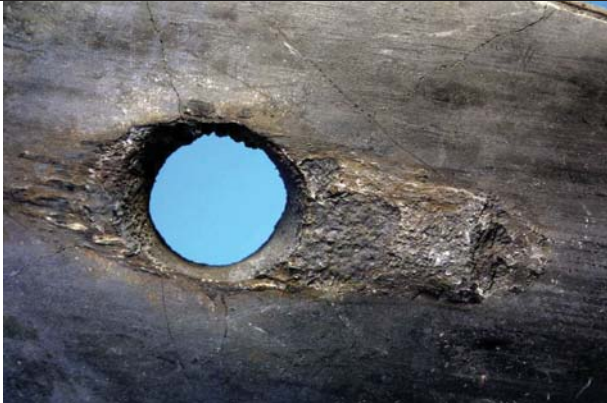
Ausbauuntersuchung 30

Platte	Sorte J
Einsatzdaten	1 Guss (mit CaSi Behandlung)
Verschleißbild

<p>Bohrloch abgerundet, Arbeitsfläche aufgeraut, dicke Anbackung auf der Arbeitsfläche</p>
Stahlproduktion	Stahlwerk B Rostfreier Stahl
Pfannenmetallurgie	CaSi-Behandlung für viele Stahlsorten Allgemein f. Edelstahl: hoch-basische Pfannenschlacke
Zusammenfassung der Korrosionsreaktionen	Refraktäroxide: Al_2O_3 , SiO_2 , ZrO_2 <u>Bohrloch</u> : Reaktionen mit FeO , Cr_2O_3 , MnO unter Bildung von Mischspinellen. Mit CaO und MgO unter Bildung von CA_6 , CA_2 , Gehlenit und MA-Spinel. Gefüge ist infiltrierte. Glasphase vorhanden. <u>Arbeitsfläche</u> : Reaktionen mit Fremdoxiden CaO , MnO , MgO , Cr_2O_3 unter Bildung von CA_2 , Gehlenit, Mischspinell. Infiltriertes Gefüge. Zusammengeklebte Platten.
Herkunft der Fremdoxide	Freibrennen: aufgrund von oxidierten Stahlbestandteilen (Fe , Cr , Mn) Pfannenschlacke: aufgrund von vorhandenem MgO bzw. CaO

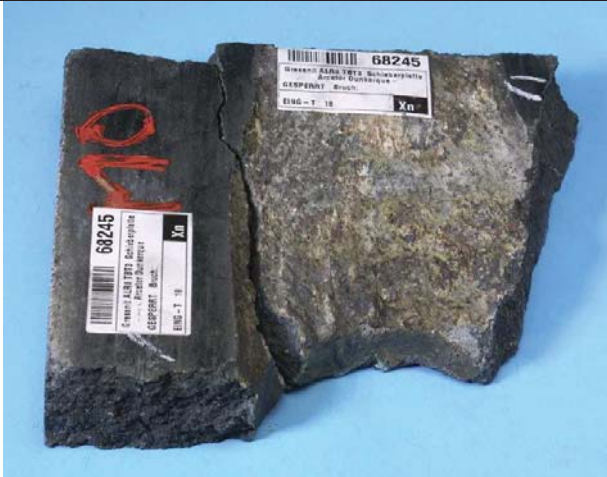
<p>Starke Korrosion Drosselkante-Arbeitsfläche, Anbackung</p>
Stahlproduktion	Stahlwerk M Flachstahl.
Zusammenfassung der Korrosionsreaktionen	Refraktäroxide: Al_2O_3 , SiO_2 , ZrO_2 <u>Bohrloch/Arbeitsfläche</u> : Reaktionen mit CaO , MgO , TiO_2 , MnO unter Bildung von Calciumaluminat, C_2AS , Mischspinell, CZ und CT.
Herkunft der Fremdoxide	Pfannenschlacke: aufgrund von vorhandenem Fluor, hohem CaO -Gehalt, MgO

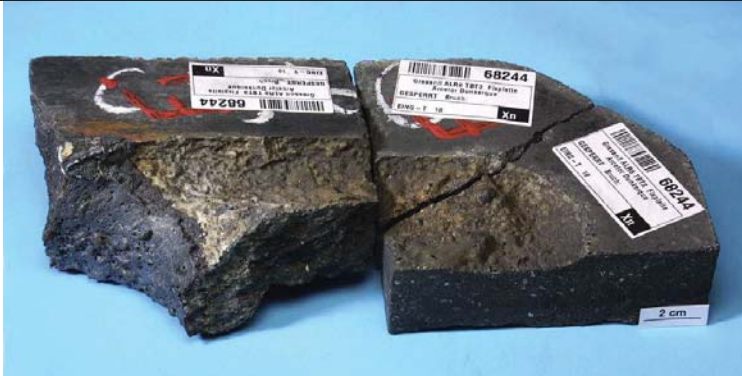
<p>Tiefer Verschleiß Bohrloch-Arbeitsfläche, Anbackung nah von Bohrkante</p>
Stahlproduktion	Stahlwerk M Flachstahl.
Zusammenfassung der Korrosionsreaktionen	Refraktäroxide: Al_2O_3 , SiO_2 , ZrO_2 <u>Bohrloch/Arbeitsfläche</u> : Reaktionen mit CaO , MgO , MnO und TiO_2 unter Bildung von CA_2 , CA_6 , C_2AS , Mischspinnell, CT und CZ
Herkunft der Fremdoxide	Pfannenschlacke: aufgrund von vorhandenem Fluor, hohem CaO-Gehalt, MgO

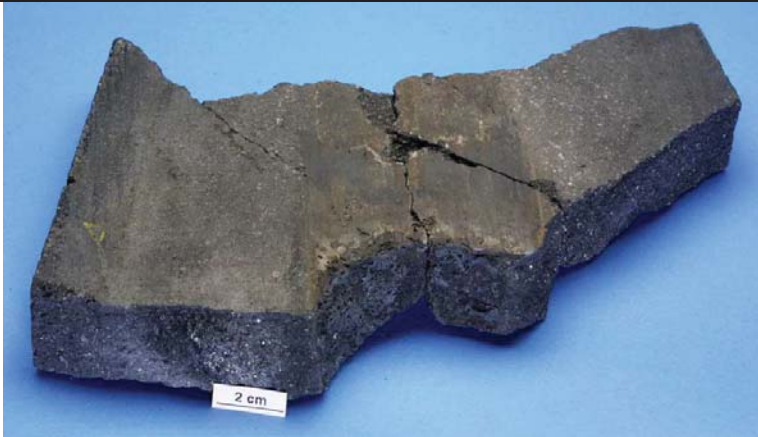
<p>Relativ geringer Verschleiß, Aufräuen der Arbeitsfläche, die Bohrkante ein wenig abgerundet, dünne Anbackung</p>
Stahlproduktion	Stahlwerk N: Rostfreier Stahl
Pfannenmetallurgie	AOD-Schlacke (55-60% CaO, 30% SiO ₂ , 8% MgO, 1-2% Al ₂ O ₃) wird auch in der Pfanne verwendet. Zugabe CaF ₂ (teilweise Bauxit, FeSi, SiMn)
Zusammenfassung der Korrosionsreaktionen	Refraktäroxide: Al ₂ O ₃ , SiO ₂ , ZrO ₂ , MgO <u>Bohrloch</u> : Reaktionen mit FeO (CaO, SiO ₂). Bildung von Hercynit, Glasphase. <u>Arbeitsfläche</u> : Reaktionen mit CaO, MgO, TiO ₂ . Bildung von CA ₆ , CA ₂ , Gehlenit, MA-Spinell, Cuspidin, CT und CZ.
Herkunft der Fremdoxide	Freibrennen: aufgrund von hohem FeO-Gehalt auf Bohrloch Pfannenschlacke: aufgrund von vorhandenem Flussspat, hohem CaO und SiO ₂ -Gehalt

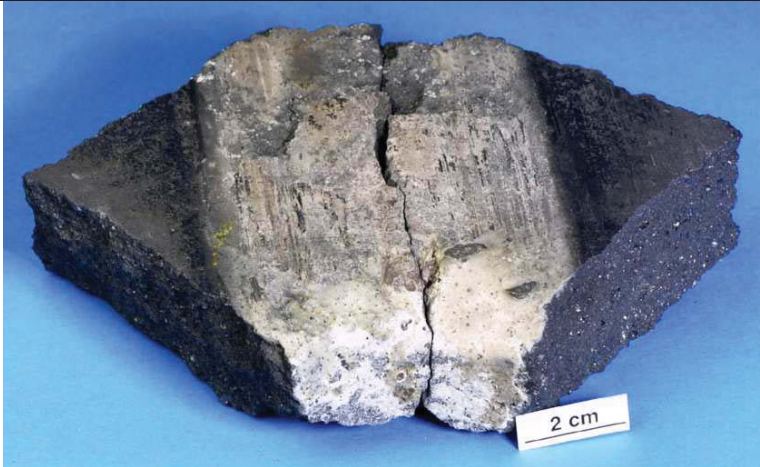
<p>Dicke Anbackung auf Bohrloch/Arbeitsfläche, Arbeitsfläche aufgeraut, Bohrloch abgerundet</p>
Stahlproduktion	Stahlwerk N Rostfreier Stahl
Pfannenmetallurgie	AOD-Schlacke (55-60% CaO, 30% SiO ₂ , 8% MgO, 1-2% Al ₂ O ₃) wird auch in der Pfanne verwendet. Zugabe von CaF ₂ (teilweise Bauxit, FeSi, SiMn)
Zusammenfassung der Korrosionsreaktionen	Refraktäroxide: Al ₂ O ₃ , SiO ₂ , ZrO ₂ , MgO <u>Bohrloch und Arbeitsfläche</u> : Reaktionen mit CaO, MgO, SiO ₂ . Bildung von CA ₆ , C ₂ AS, Cuspidin, sehr viel MA-Spinell mit MnO
Herkunft der Fremdoxide	Pfannenschlacke: aufgrund von vorhandenem Flusspat, hohem CaO- und SiO ₂ -Gehalt, MgO (teilweise kann MgO auch von der Platte stammen)

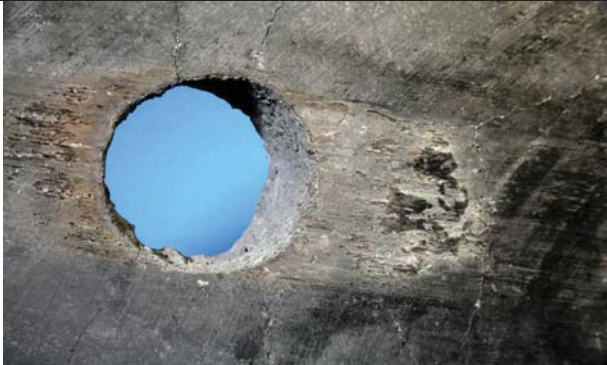
Ausbauuntersuchung 39

Platte	Sorte D
Einsatzdaten	6 Guss
Verschleißbild

<p>Bohrkanten scharf, Arbeitsfläche nur wenig aufgeraut, kleine Anbackung hinten auf der Arbeitsfläche</p>
Stahlproduktion	Stahlwerk P Rostfreier Stahl
Zusammenfassung der Korrosionsreaktionen	<p>Refraktäroxide: Al_2O_3, ZrO_2, (SiO_2)</p> <p>Bohrloch: Reaktionen mit Cr_2O_3, TiO_2, MnO, $\text{FeO}/\text{Fe}_2\text{O}_3$. Bildung von Mischspinellen. Glasphase vorhanden.</p> <p>Arbeitsfläche: Reaktionen im hinteren Teil mit Cr_2O_3, TiO_2, MnO, Eisenoxid unter Bildung von Chromkorund und Mischspinellen. Vorne, nah am Bohrloch zusätzlich CaO und Bildung von Phasen ZT und AT mit hohem TiO_2-Gehalt. Zusammenkleben der Platten.</p>
Herkunft der Fremdoxide	<p>Freibrennen: aufgrund Oxidation der Stahlbestandteile Fe, Cr, Mn, Ti)</p> <p>Pfannenschlacke: aufgrund von vorhandenem CaO bzw. MgO</p>

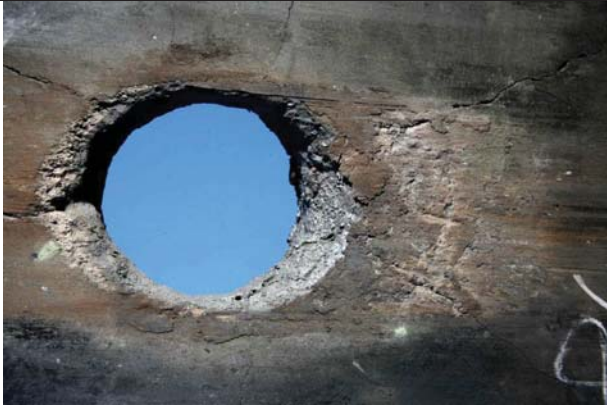
Ausbauuntersuchung 40

Platte	Sorte B
Einsatzdaten	8 Chargen
Verschleißbild

<p>Arbeitsfläche aufgeraut, Bohrloch abgerundet, kleine Abplatzungen, ein wenig Anbackung auf der Arbeitsfläche</p>
Stahlproduktion	Stahlwerk Q Flachprodukte. Endkunden z.B. Autoindustrie
Zusammenfassung der Korrosionsreaktionen	Refraktäroxide: Al_2O_3 , SiO_2 , ZrO_2 <u>Bohrloch</u> : Reaktionen mit Fremdoxid CaO auch tief im Gefüge. FeO auch vorhanden. <u>Arbeitsfläche</u> : Reaktionen mit Fremdoxid CaO unter Bildung von CA_2 , CA und C_2AS , auch tief im Gefüge.
Herkunft der Fremdoxide	Pfannenschlacke: aufgrund von vorhandenem MgO bzw. CaO. Freibrennen: aufgrund der FeO-reichen Anbackung

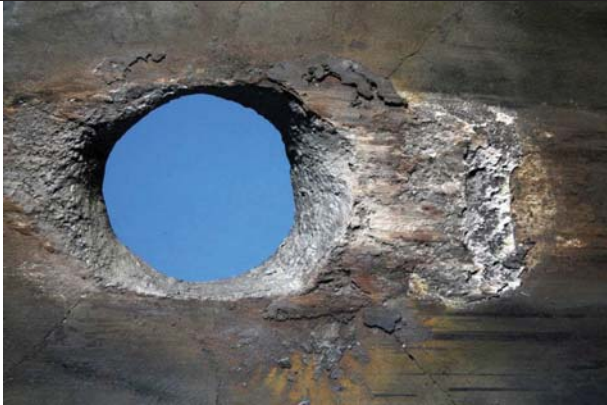
Ausbauuntersuchung 41

Platte	Sorte B
Einsatzdaten	8 Chargen
Verschleißbild

<p>Arbeitsfläche aufgeraut, Bohrloch abgerundet, dicke Anbackung auf der Arbeitsfläche</p>
Stahlproduktion	Stahlwerk Q Flachprodukte. Endkunden z.B. Autoindustrie
Zusammenfassung der Korrosionsreaktionen	<p>Refraktäroxide: Al_2O_3, SiO_2, ZrO_2</p> <p><u>Bohrloch</u>: Reaktionen mit Eisenoxid unter Bildung von Hercynit bzw. mit CaO und MgO unter Bildung von CA_6, CA, MA-Spinell.</p> <p><u>Arbeitsfläche</u>: Reaktionen mit CaO und MgO und Bildung von CA_6, CA_2, CA, C_{12}A_7, C_3A und MA-Spinell. Platten zusammengeklebt.</p>
Herkunft der Fremdoxide	<p>Freibrennen: aufgrund von vorhandenem Eisenoxid</p> <p>Pfannenschlacke: aufgrund von vorhandenen Phasen C_{12}A_7, C_3A bzw. MgO</p>
