Korrosionsverhalten von Zn-Al-Mg-beschichtetem Stahlband

Dissertation

Dipl.-Ing. Susanne Schürz

Die vorliegende Arbeit wurde im Rahmen des Christian Doppler Labors für Örtliche Korrosion an der Montanuniversität Leoben durchgeführt. Als Projektpartner fungierte die voestalpine Stahl GmbH in Linz.

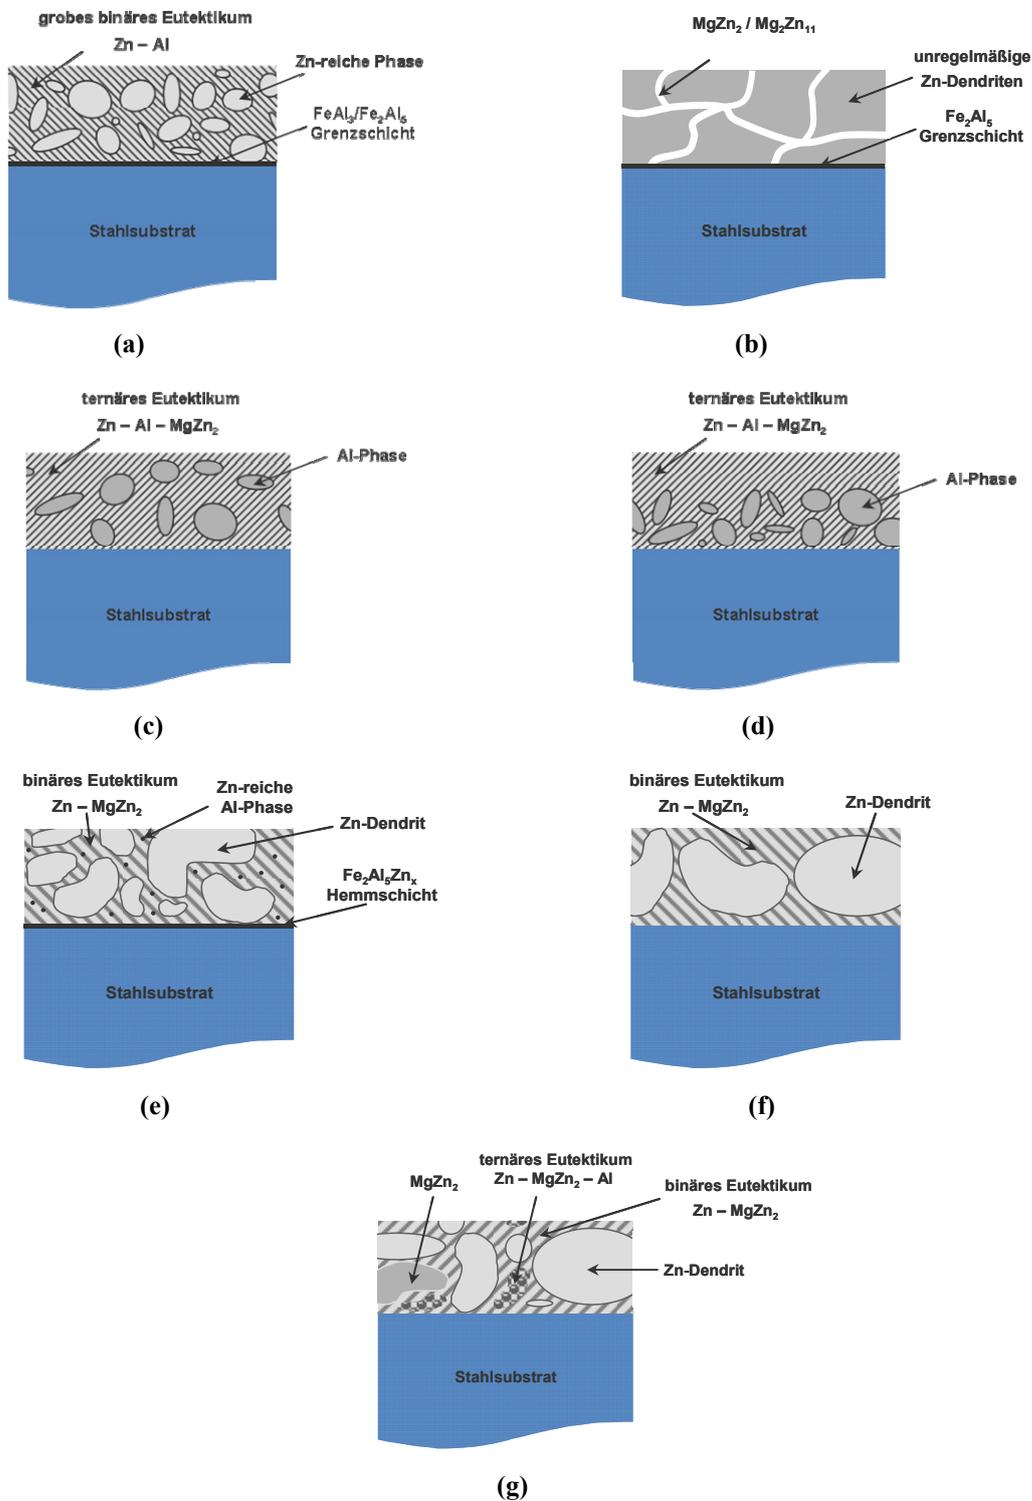
Abbildung 7: Schematische Darstellung der Mikrostruktur von (a) Super Zinc (nach [40]), (b) Dymazinc (nach [19]), (c) ZAM (nach [22]) (d) Super Dyma (nach [25,26]), (e) MagiZinc (nach [28]), (f) ZMg EcoProtect (nach [32,36]), (g) Zink-Magnesium (nach [39]).

In Abbildung 7 ist die Mikrostruktur der verschiedenen Zn-Al-Mg-Beschichtungen schematisch dargestellt.

Die Mikrostruktur von Super Zinc (s. Abbildung 7 (a)) ähnelt jener von Galfan (s. Abbildung 5). Die auftretenden Zn-reichen Phasen sind von einem binären Eutektikum bestehend aus Zink und Aluminium umgeben. Die Zugabe von Magnesium bewirkt aber eine Zunahme der Zn-reichen Phasen und eine gröbere Struktur des binären Eutektikums im Vergleich zu Galfan. Am Übergang Stahlsubstrat – Beschichtung bildet sich eine $FeAl_3/Fe_2Al_5$ -Grenzschicht aus [40].

Eine schematische Darstellung der Mikrostruktur von Dymazinc ist in Abbildung 7 (b) dargestellt. Unregelmäßige Zinkdendriten dominieren das Aussehen der Schicht. An den

Tsujimura et al. [22] untersuchten in weiterer Folge die Mikrostruktur von ZAM, die in Abbildung 7 (c) schematisch dargestellt ist. Das System besteht aus Al-Phasen, die auch einen erheblichen Anteil an Zink aufweisen. Umgeben sind diese Al-Phasen von einem ternären

In Abbildung 7 (d) ist die Mikrostruktur von Super Dyma schematisch dargestellt. Super Dyma besteht aus einer Al-reichen Phase, die sich vorwiegend in der Nähe des Stahlsubstrates befindet. Diese Phase ist von einem ternären Eutektikum bestehend aus Zink, Aluminium und der Laves-Phase $MgZn_2$ umgeben [25,26]. Über eine Grenzschicht zwischen Beschichtung und Stahlsubstrat, wie sie bei Super Zinc auftritt, wird in der Literatur nicht berichtet.

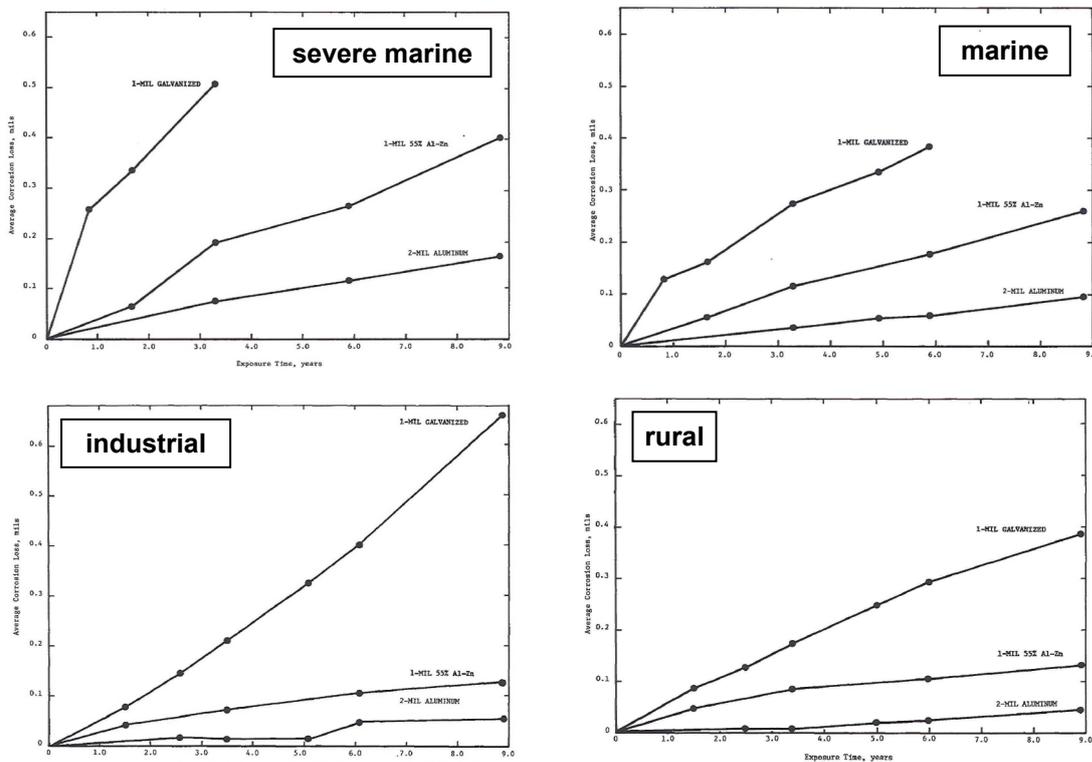
Abbildung 22: Korrosionsraten bei atmosphärischer Korrosion (1 mil = 25.4 µm) [61].

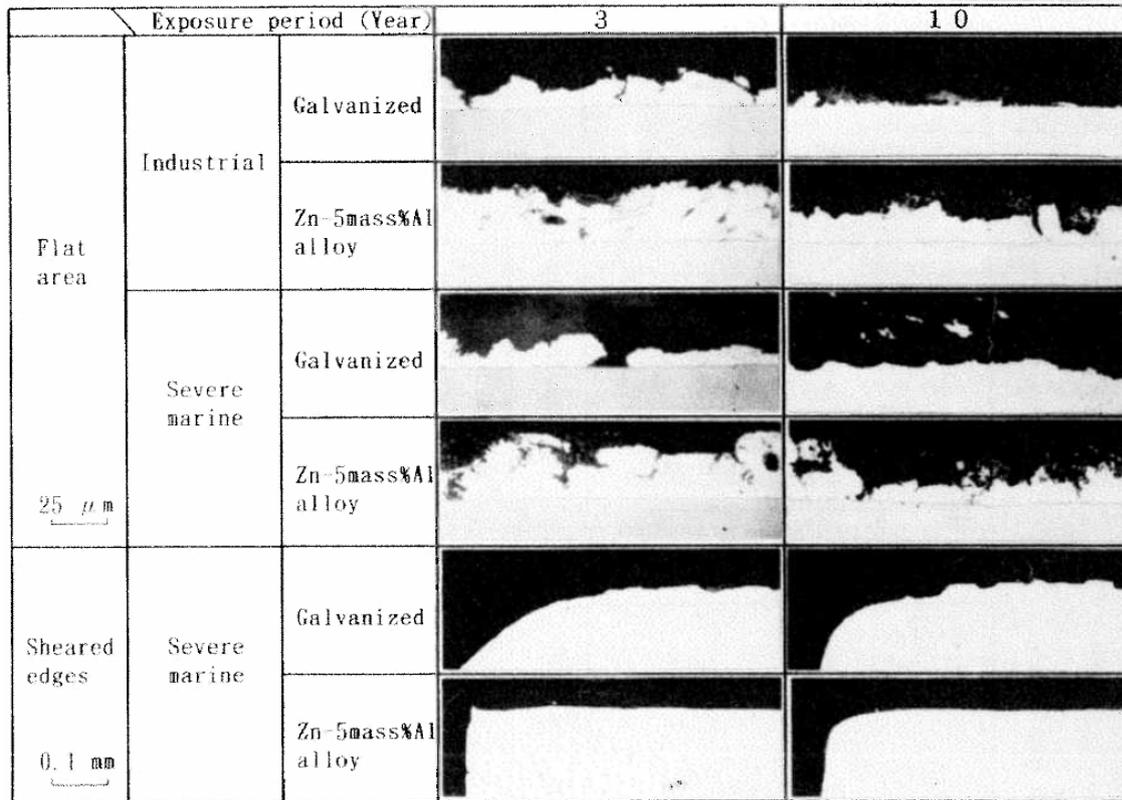
Abbildung 23: Galfan- bzw. klassisch schmelztauchverzinktem Stahl nach 3 bzw. 10 Jahren Freibewitterung [66].

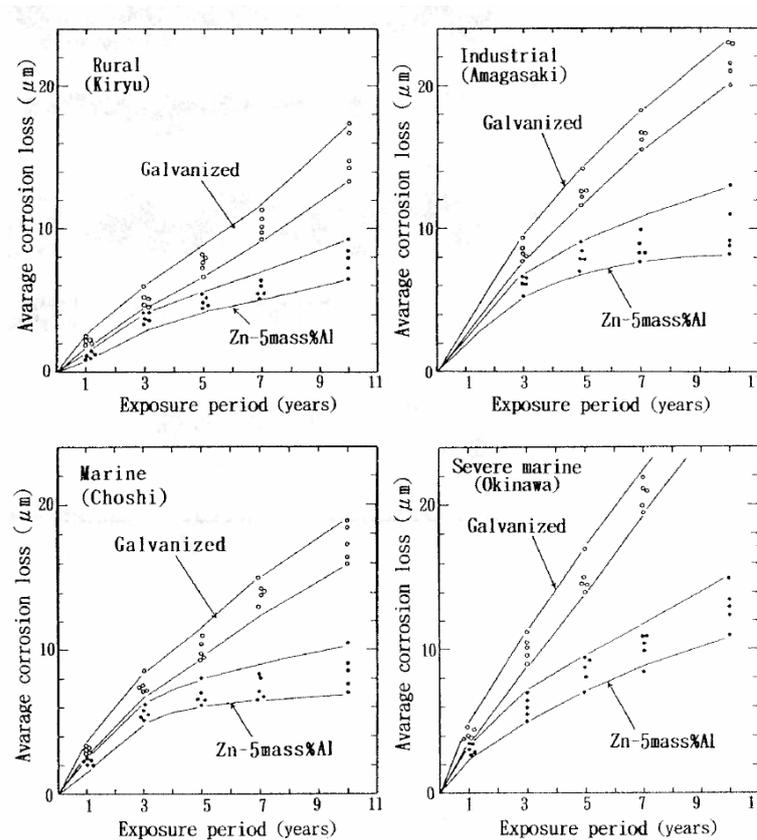
Abbildung 24: Korrosionsraten bei atmosphärischer Korrosion [66].

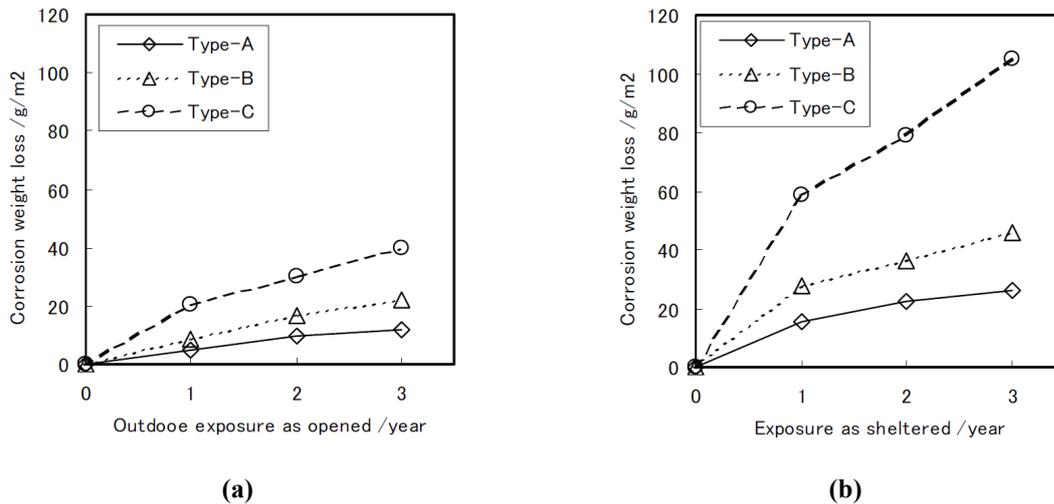
Abbildung 50: Masseverlust bei atmosphärischer Korrosion in maritimer Umgebung;
(a) offene Geometrie, (b) geschlossene Geometrie [27].

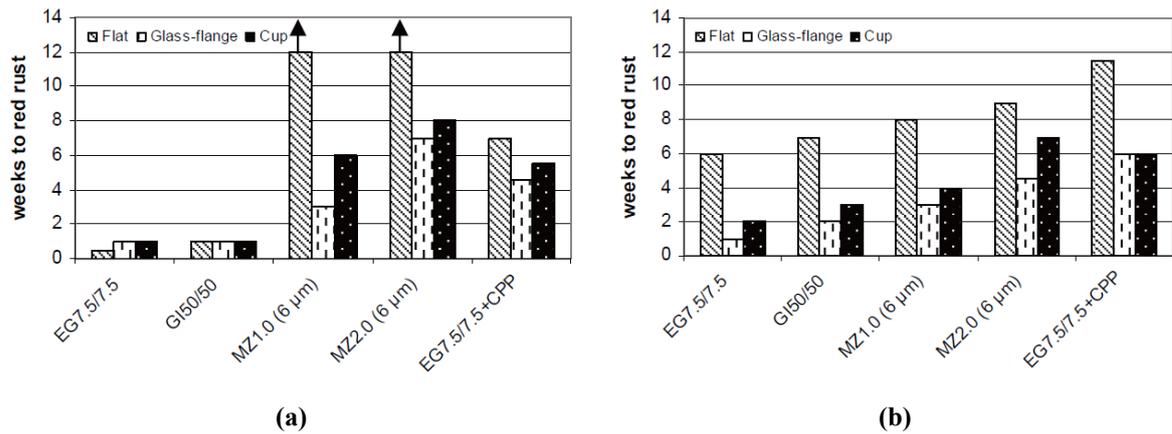
Abbildung 51: Rotrostbeständigkeit im zyklischen Korrosionstest nach (a) VDA 621-415, (b) SAE J 2334 [29].

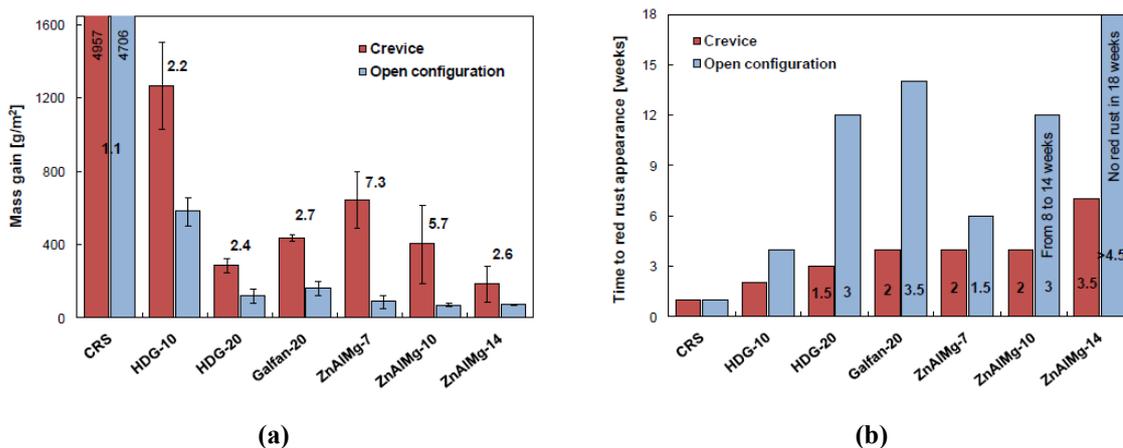
Abbildung 54: (a) Massegewinn und (b) Rotrostbeständigkeit nach 18-wöchiger Auslagerung im zyklischen Korrosionstest nach Volvo VCS 1027,149; CRS: kaltgewalztes Stahlband, HDG: klassisch schmelztauchverzinktes Stahlband (die Zahl nach der Probenbezeichnung gibt die Schichtdicke in μm an) [43].

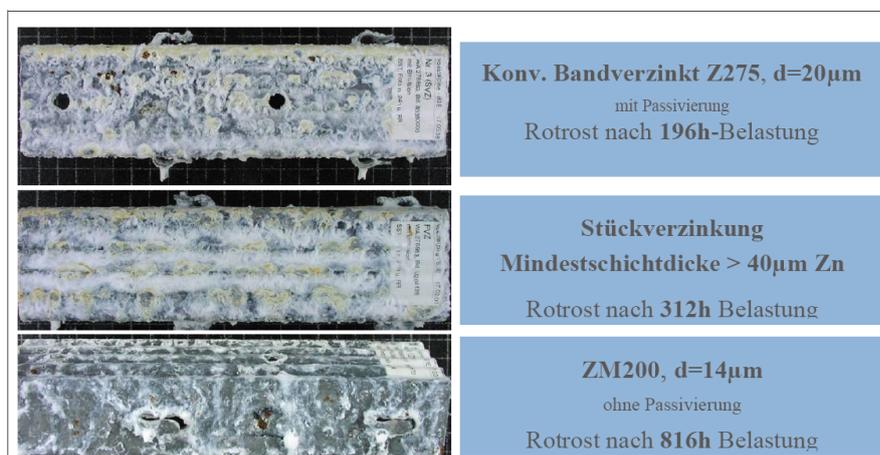
Abbildung 60: Korrosionsbeständigkeit von Realbauteilen (Spalierpfählen) im Salzsprühstest [37].

Hagler et al. [38] beschäftigen sich mit dem Verhalten von Realbauteilen (Spalierpfählen) im Salzsprühtest nach DIN EN ISO 9227. Sie merken an, dass das Zulegieren von Magnesium zu einer zusätzlichen Stabilisierung der entstehenden Korrosionsprodukte führt, wodurch die Schichtauflösung deutlich verlangsamt wird. Abbildung 60 zeigt exemplarisch die hohe Rotrostbeständigkeit von Zink-Magnesium auf einem Spalierpfahl nach Auslagerung im Salzsprühtest im Vergleich zum klassischen Schmelztauchüberzug und zum stückverzinkten Bauteil. Zink-Magnesium zeigt bei reduzierter Schichtdicke von 14 µm erst nach 800-stündiger Auslagerung im Salzsprühtest erste Spuren von Rotrost, während dies bei den wesentlich dicker beschichteten Referenzen deutlich früher der Fall ist.

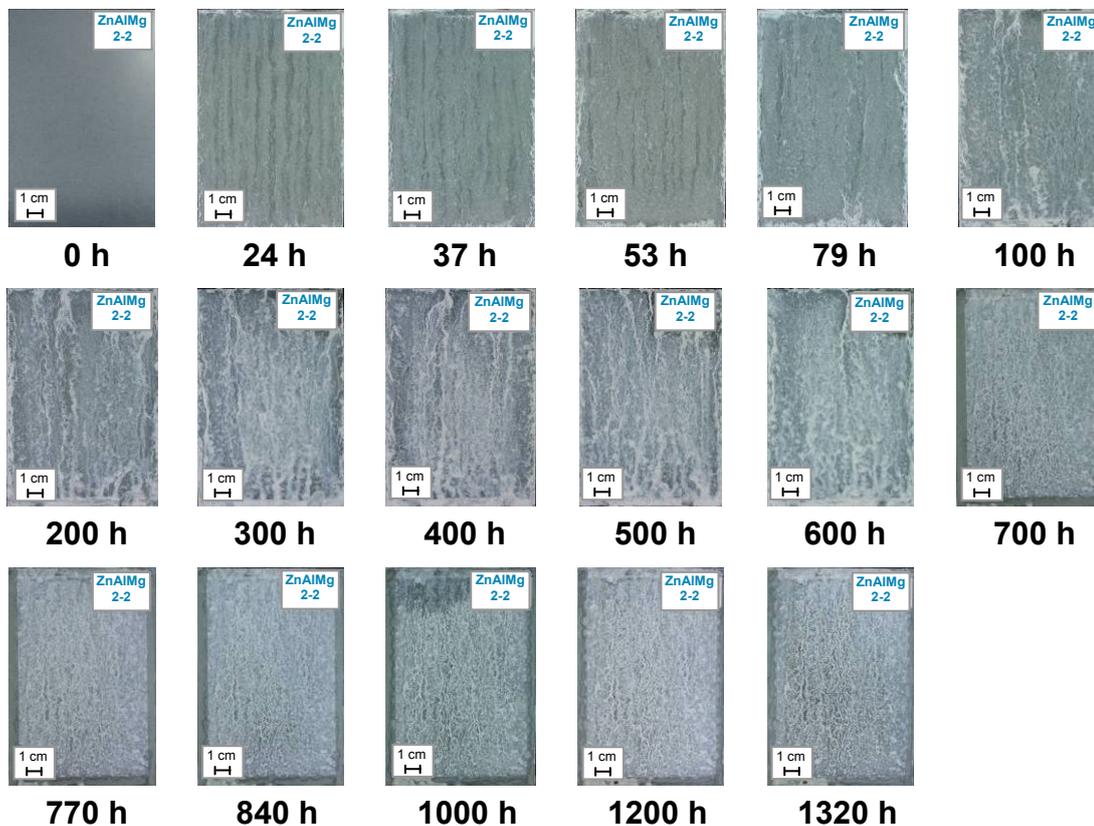
Abbildung 70: ZnAlMg 2-2-beschichtetes Stahlband nach unterschiedlich langer Auslagerung im Salzsprühstest.

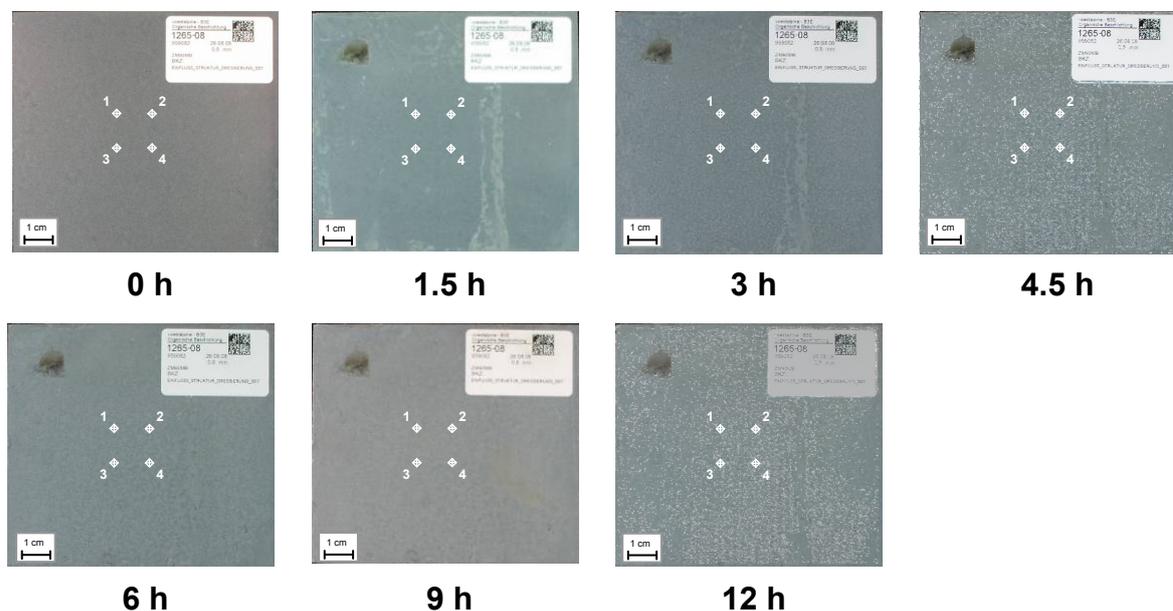
Abbildung 73: ZnAlMg 2-2-beschichtetes Stahlband nach unterschiedlich langer Auslagerung im Salzsprühtest (Anm.: der dunkle Fleck in der linken oberen Ecke stammt vom Ständer, auf dem die Probe platziert war).

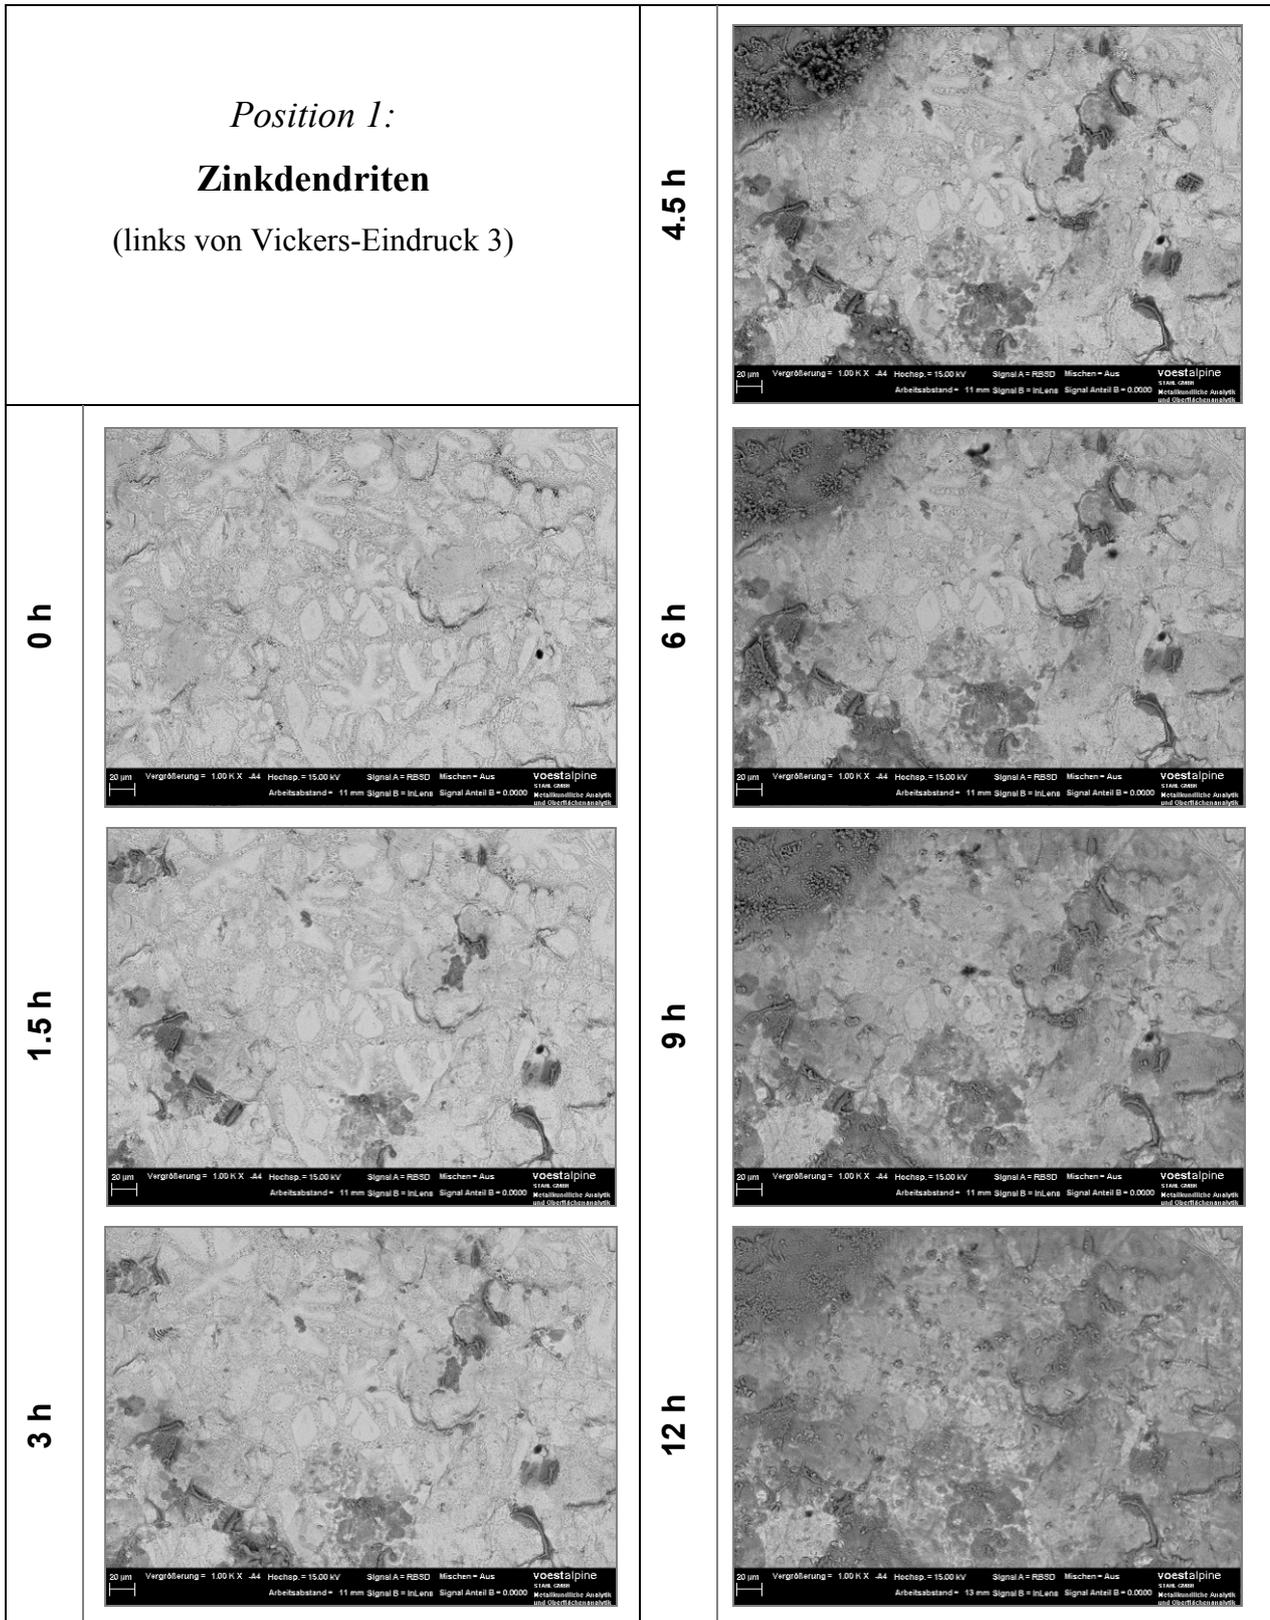
Abbildung 74: REM-Aufnahmen von Position 1 (Zinkdendriten) auf der ZnAlMg 2-2-beschichteten Probe nach 0, 1.5, 3, 4.5, 6, 9 und 12 h Auslagerung im Salzsprühtest.

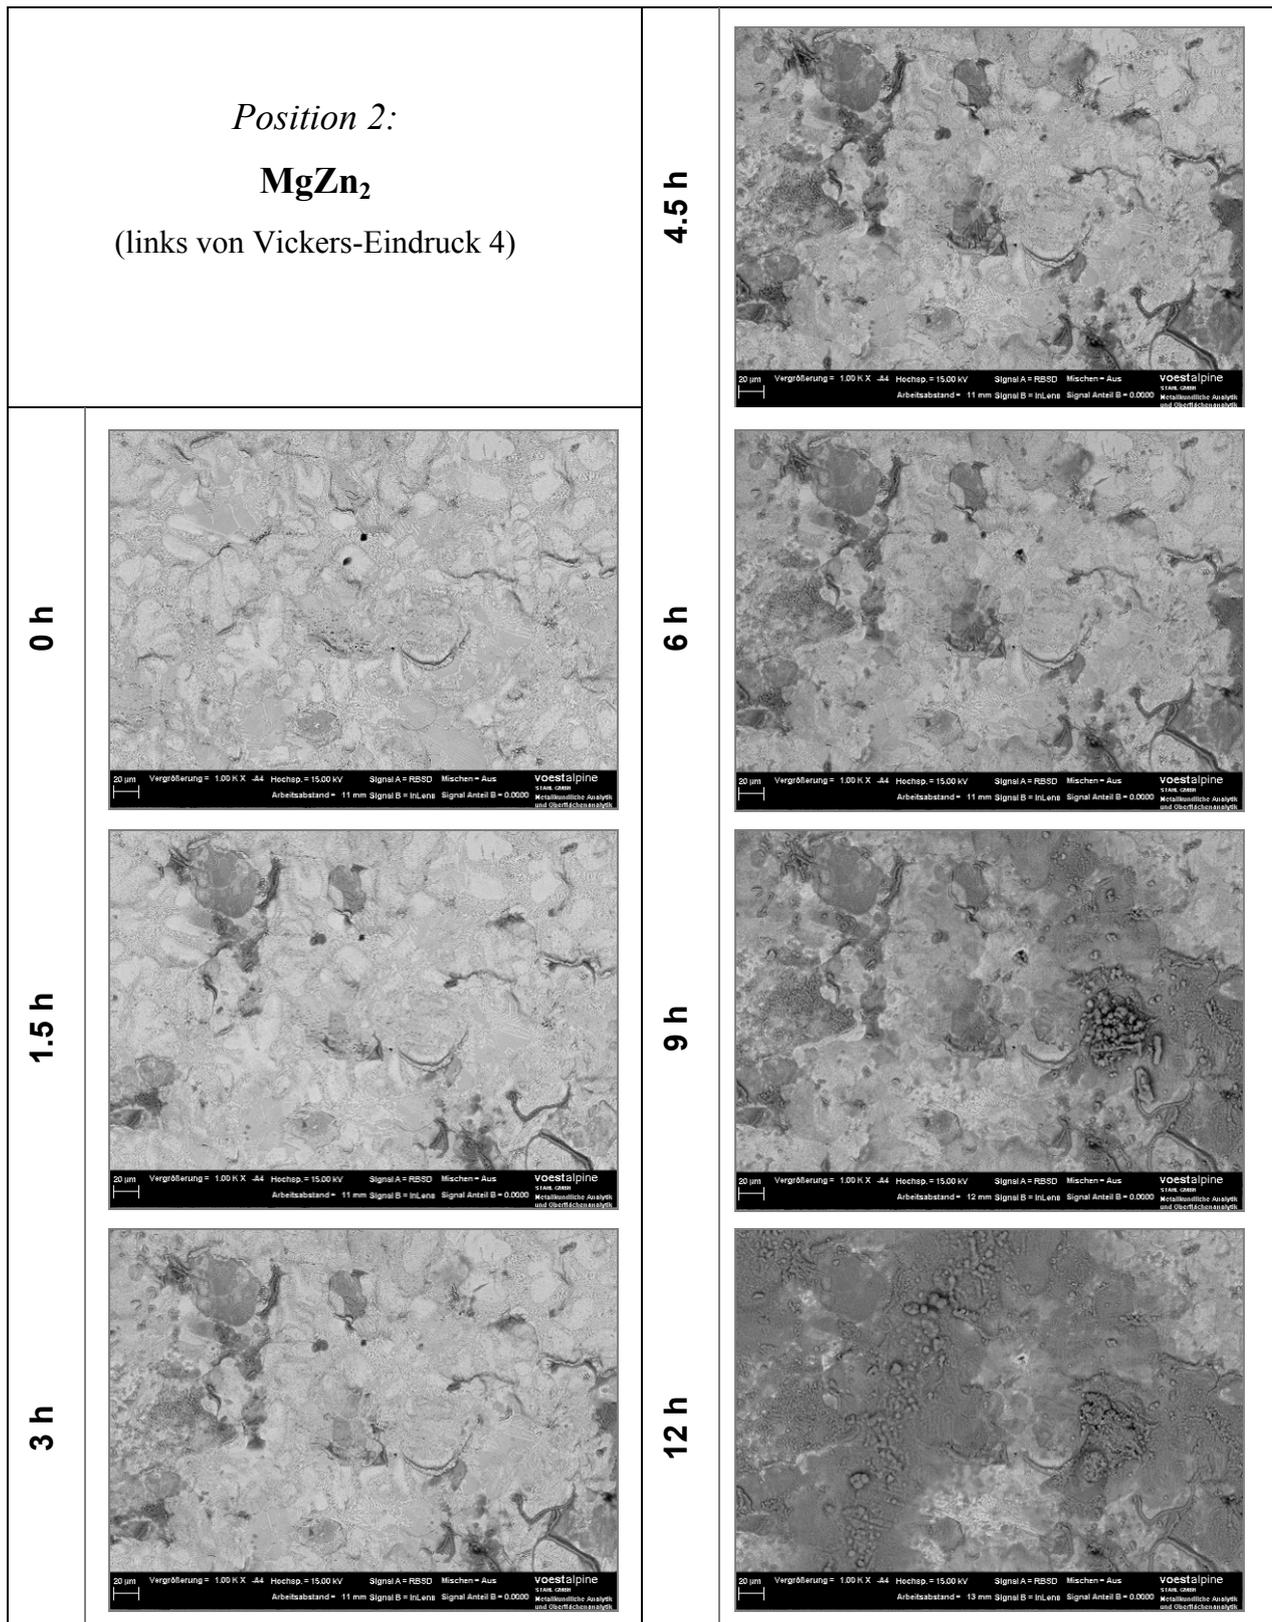
Abbildung 75: REM-Aufnahmen von Position 2 (MgZn₂) auf der ZnAlMg 2-2-beschichteten Probe nach 0, 1.5, 3, 4.5, 6, 9 und 12 h Auslagerung im Salzsprühtest.

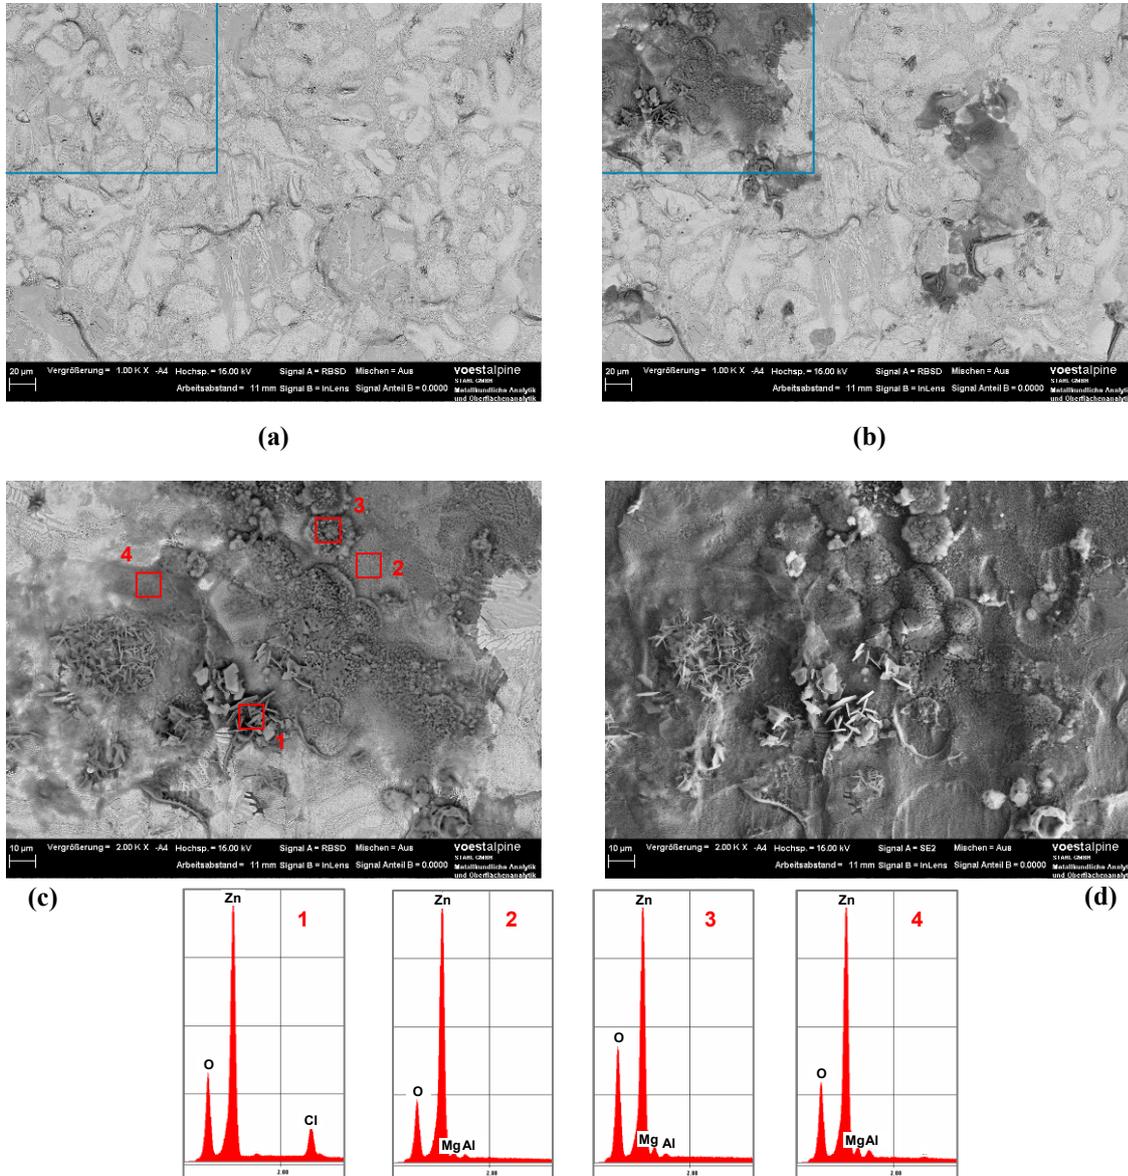
Abbildung 77: REM-Aufnahmen und EDX-Spektren der Stelle rechts von Vickers-Eindruck 3; (a) vor Auslagerung; (b) nach 1.5 h Auslagerung, (c) Detailaufnahme nach 1.5 h Auslagerung (Rückstreuelektronendetektor); (d) Detailaufnahme nach 1.5 h Auslagerung (Sekundärelektronendetektor).

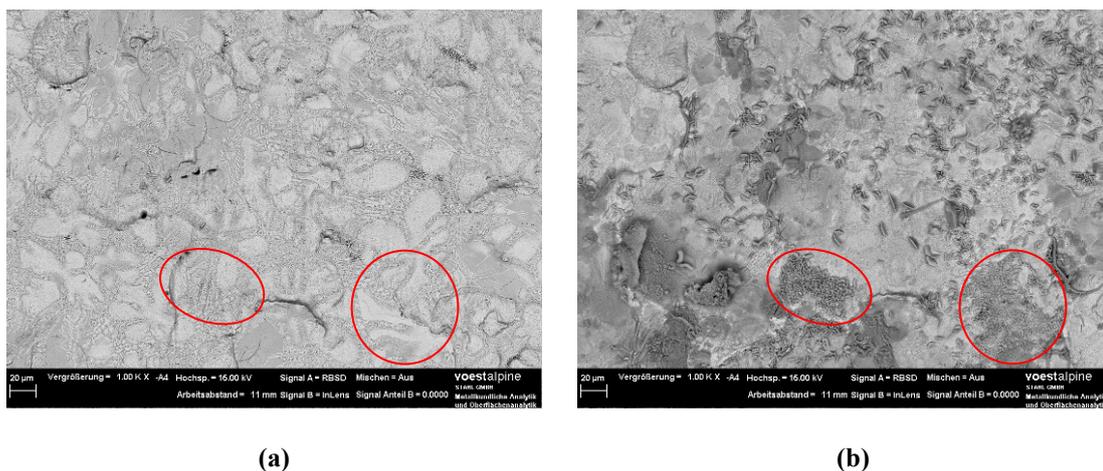
Abbildung 78: REM-Aufnahmen der Stelle links von Vickers-Eindruck 1;
(a) vor Auslagerung im Salzsprühtest; (b) nach 3 h Auslagerung im Salzsprühtest

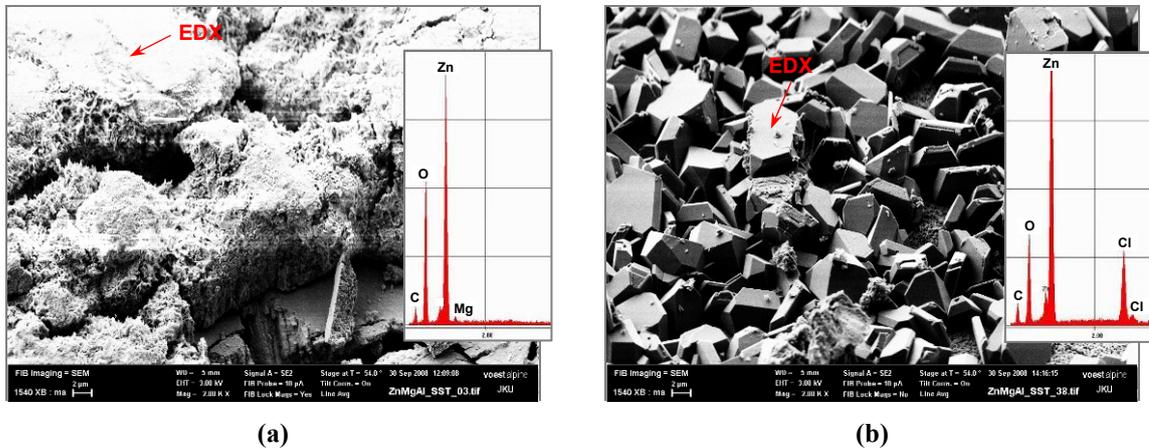
Abbildung 80: REM-Aufnahmen und EDX-Spektren der ZnAlMg 2-2-Probenoberfläche nach 150 h Auslagerung im Salzsprühtest; (a) weißer Bereich, (b) grauer Bereich.

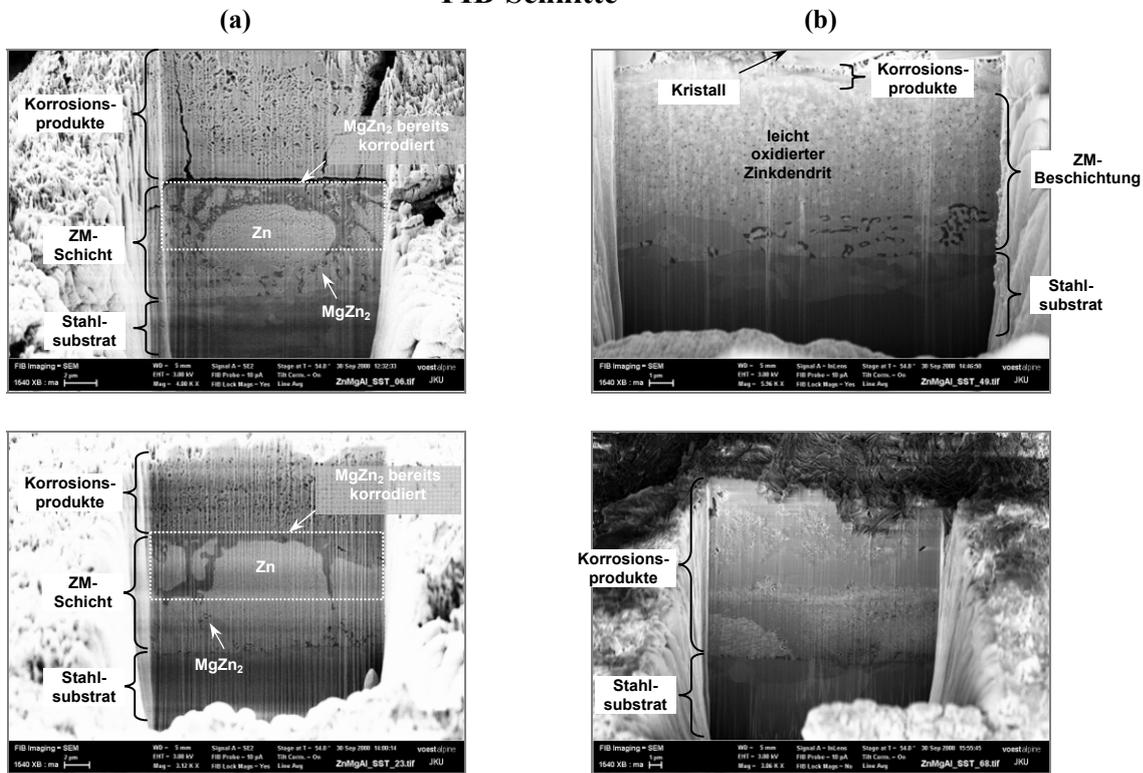
Abbildung 88: REM-Aufnahmen der Oberfläche und von FIB-Schnitten in ZnAlMg 2-2-beschichtetem Stahlband nach 150 h Auslagerung im Salzsprühtest; (a) weißer Bereich, (b) grauer Bereich.

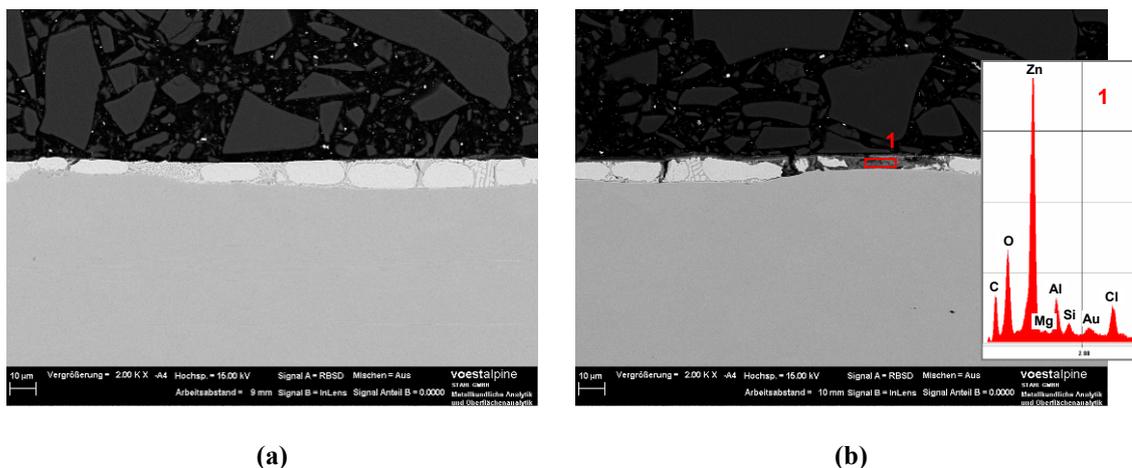
Abbildung 89: REM-Aufnahmen und EDX-Spektrum von ZnAlMg 2-2-beschichtetem Stahlband im Querschliff nach 24 h Auslagerung im Salzsprühtest;
(a) leicht angegriffene Stelle; (b) stark angegriffene Stelle.

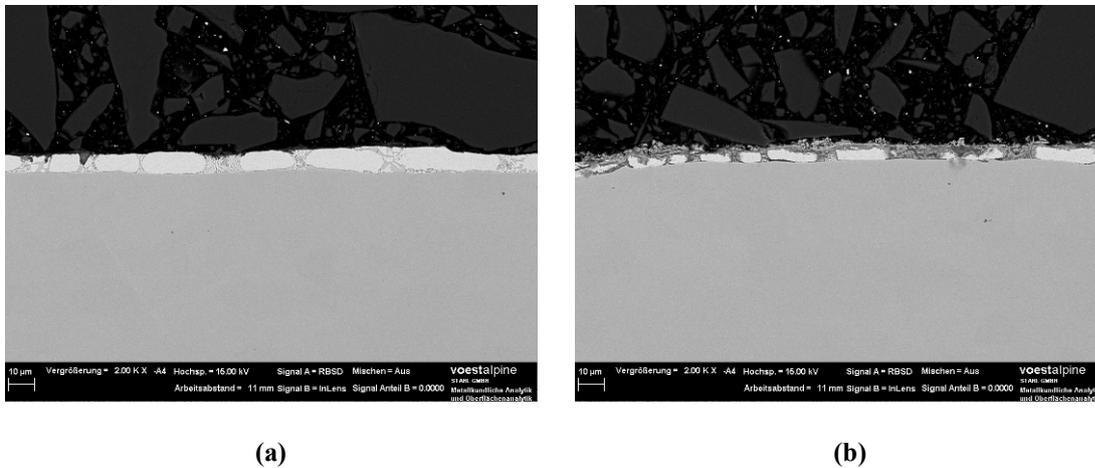
Abbildung 90: REM-Aufnahmen von ZnAlMg 2-2-beschichtetem Stahlband im Querschliff nach 53 h Auslagerung im Salzsprühtest; (a) leicht angegriffene Stelle; (b) stark angegriffene Stelle.

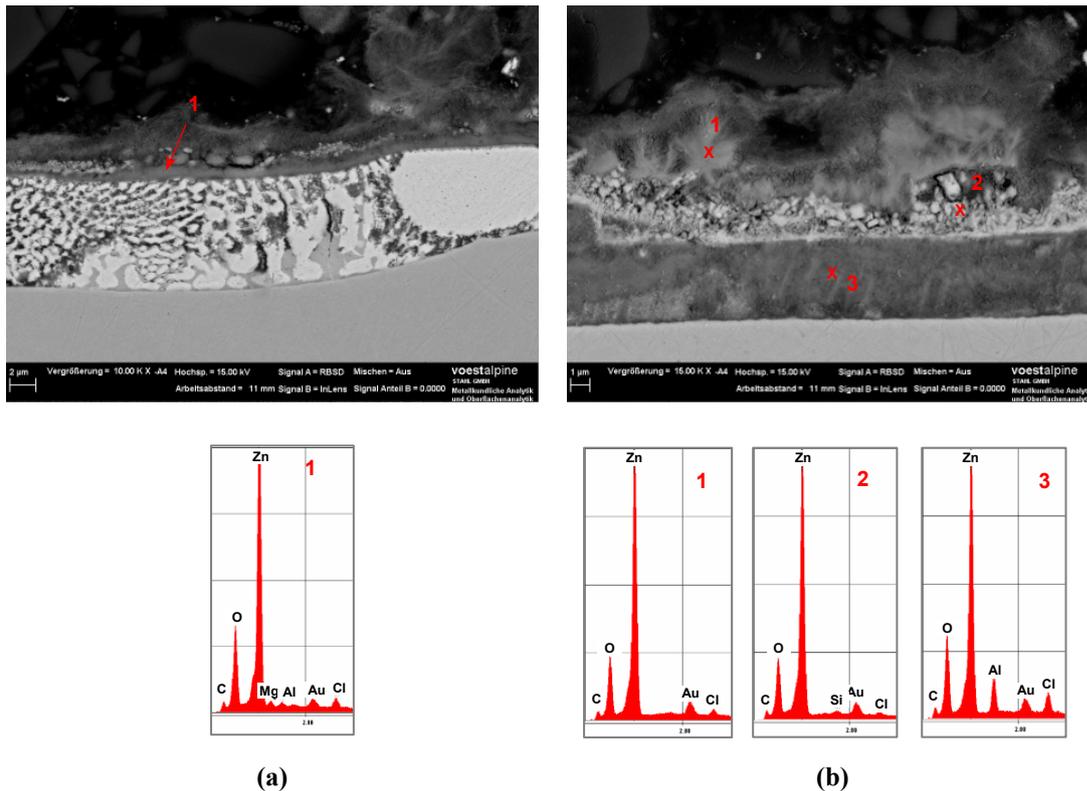
Abbildung 92: REM-Aufnahmen und EDX-Spektren von ZnAlMg 2-2-beschichtetem Stahlband im Querschliff nach 100 h Auslagerung im Salzsprühstest; (a) weißer Bereich, (b) grauer Bereich.

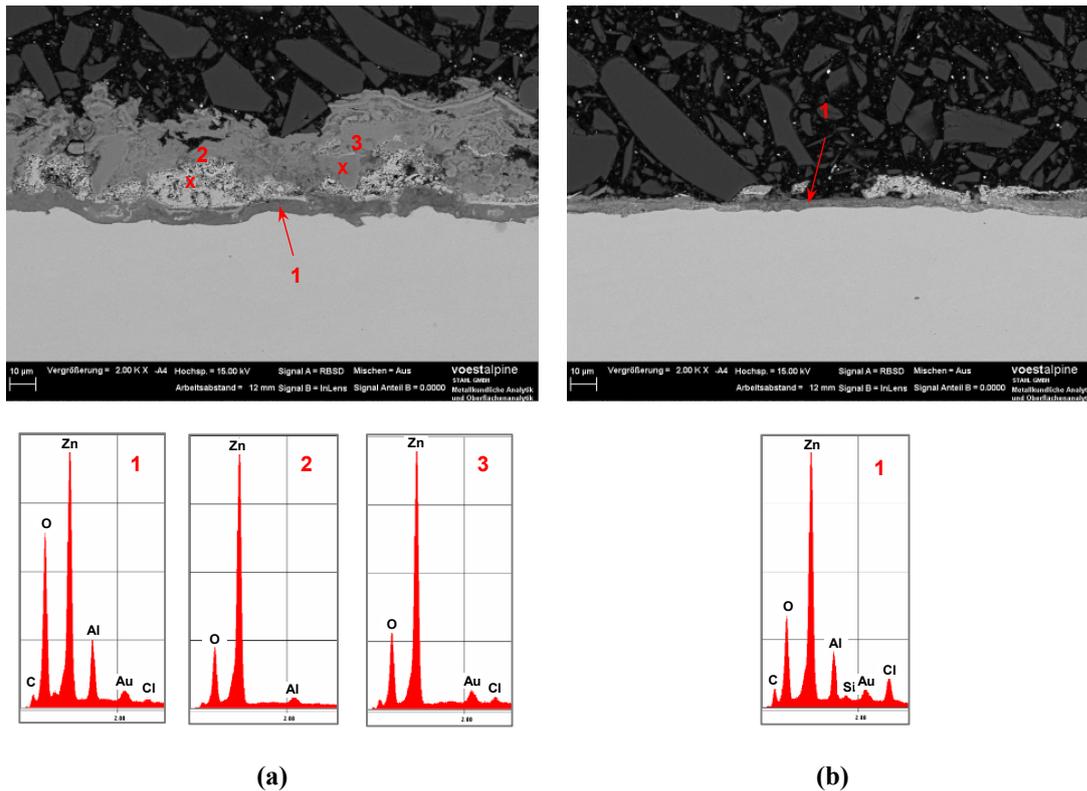
Abbildung 93: REM-Aufnahmen und EDX-Spektren von ZnAlMg 2-2-beschichtetem Stahlband im Querschliff nach 300 h Auslagerung im Salzsprühtest; (a) weißer Bereich, (b) grauer Bereich.

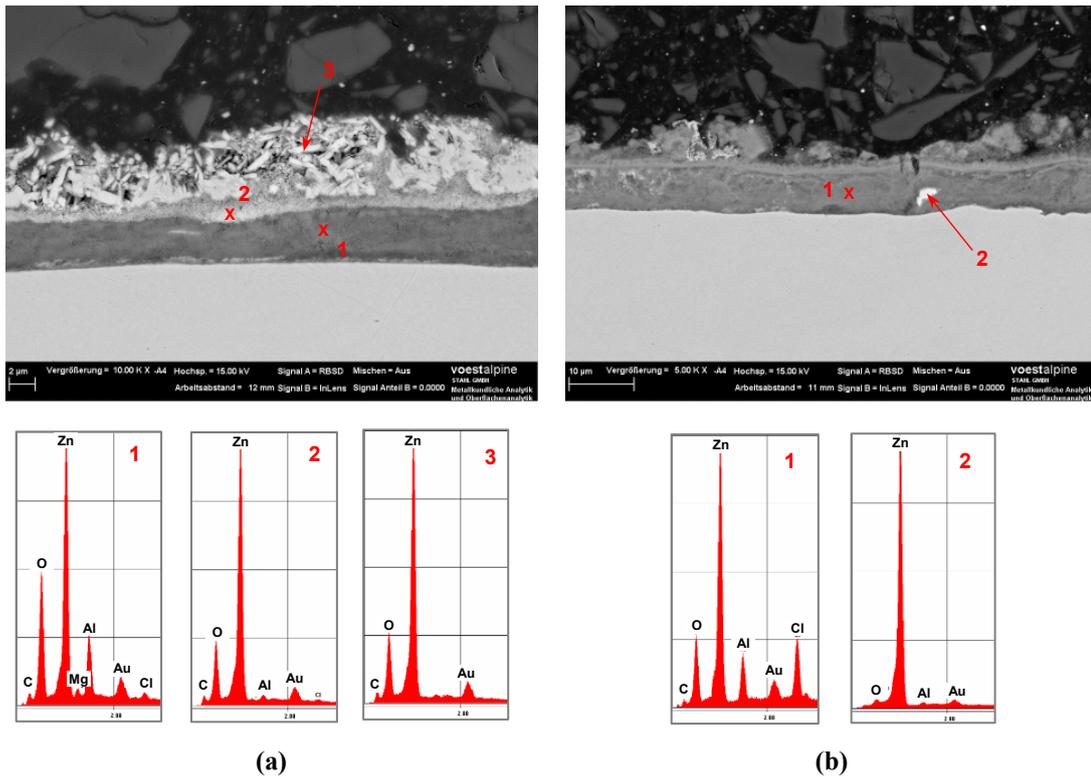
Abbildung 94: REM-Aufnahmen und EDX-Spektren von ZnAlMg 2-2-beschichtetem Stahlband im Querschliff nach 400 h Auslagerung im Salzsprühtest; (a) weißer Bereich, (b) grauer Bereich.

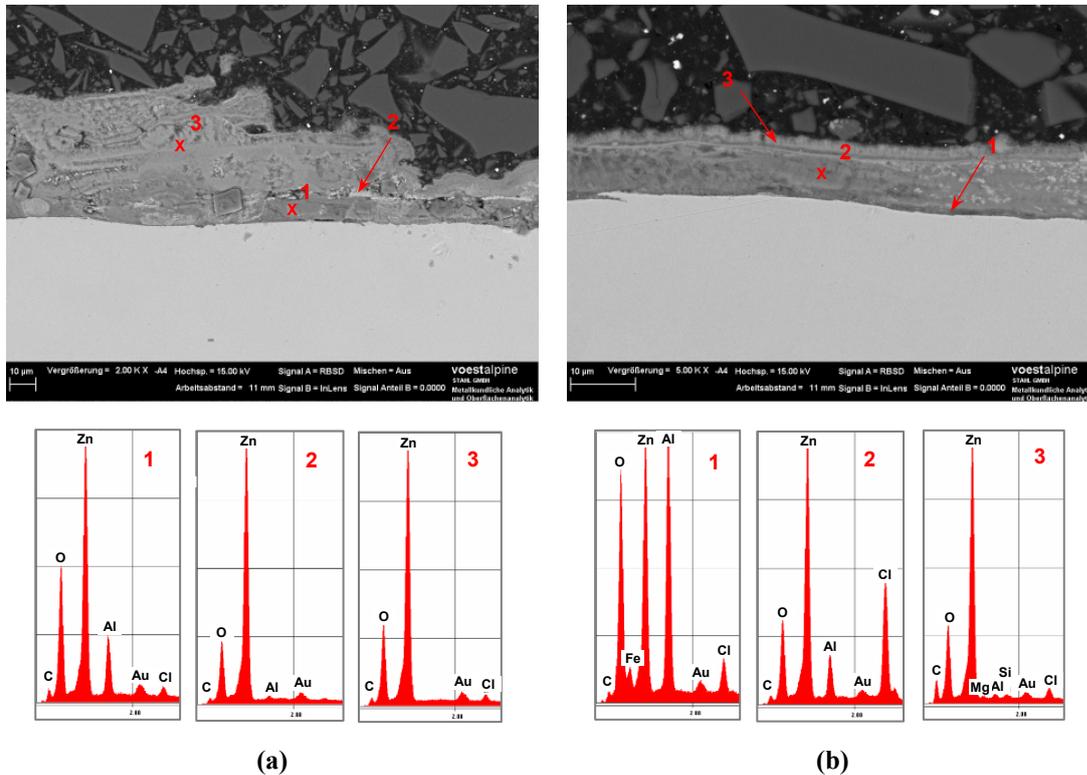
Abbildung 96: REM-Aufnahmen und EDX-Spektren von ZnAlMg 2-2-beschichtetem Stahlband im Querschliff nach 600 h Auslagerung im Salzsprühtest; (a) weißer Bereich, (b) grauer Bereich.

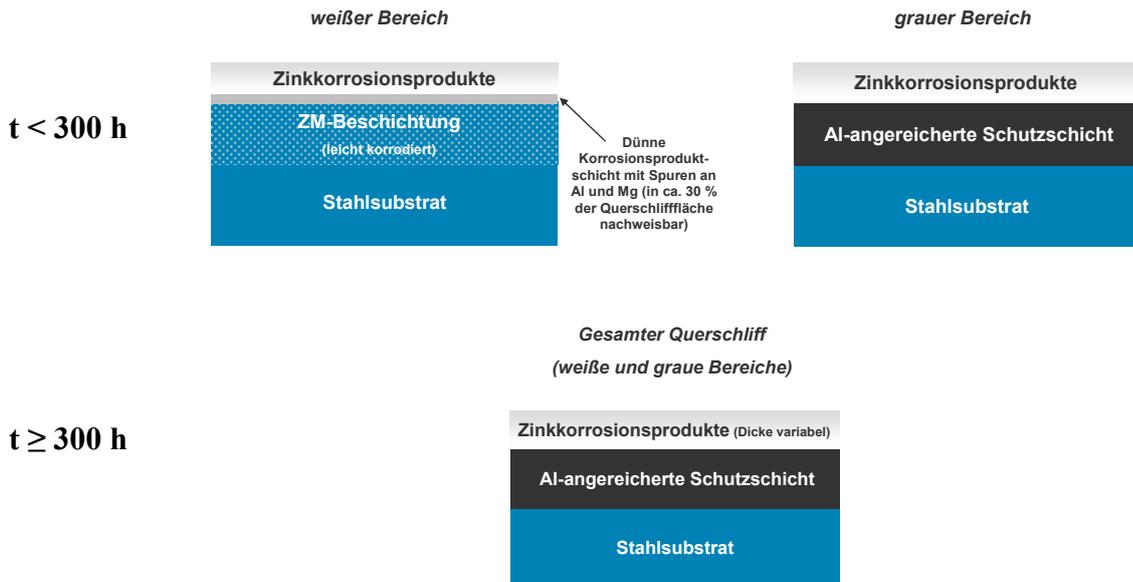
Abbildung 99: Schematische Darstellung des Querschliffes von ZnAlMg 2-2-beschichtetem Stahlband in Abhängigkeit der Auslagerungsdauer im Salzprühtest.

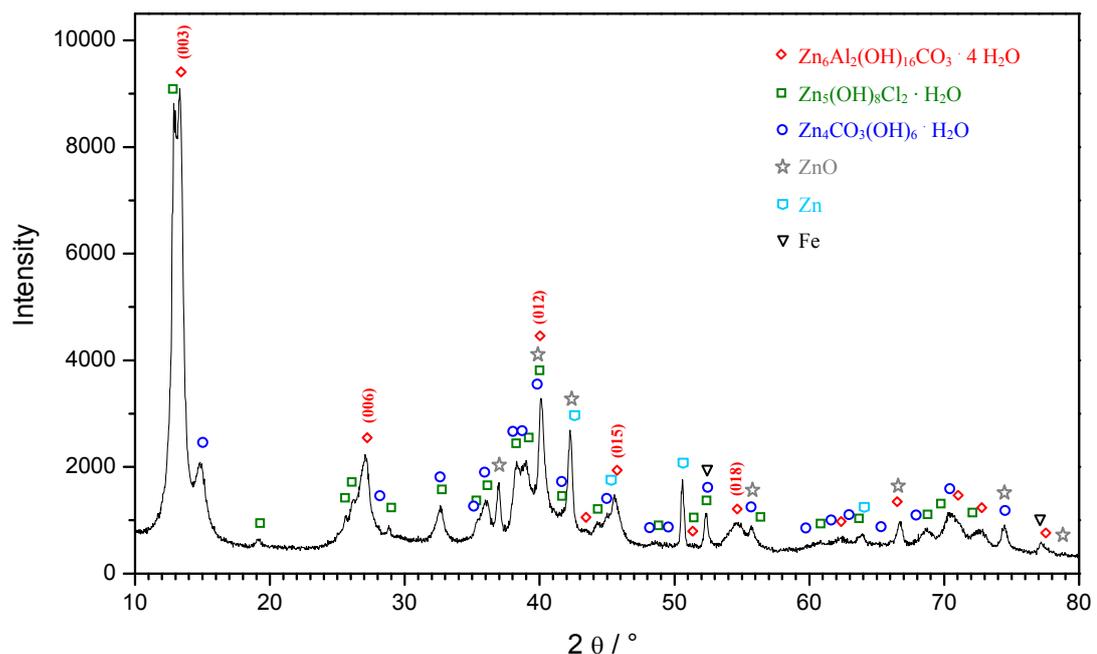
Abbildung 101: Röntgendiffraktogramm von 900 h im Salzsprühetest ausgelagertem ZnAlMg 2-2-beschichtetem Stahlband.
