Korrosionsverhalten von Zn-Al-Mg-beschichtetem Stahlband

Dissertation

Dipl.-Ing. Susanne Schürz

Die vorliegende Arbeit wurde im Rahmen des Christian Doppler Labors für Örtliche Korrosion an der Montanuniversität Leoben durchgeführt. Als Projektpartner fungierte die voestalpine Stahl GmbH in Linz.

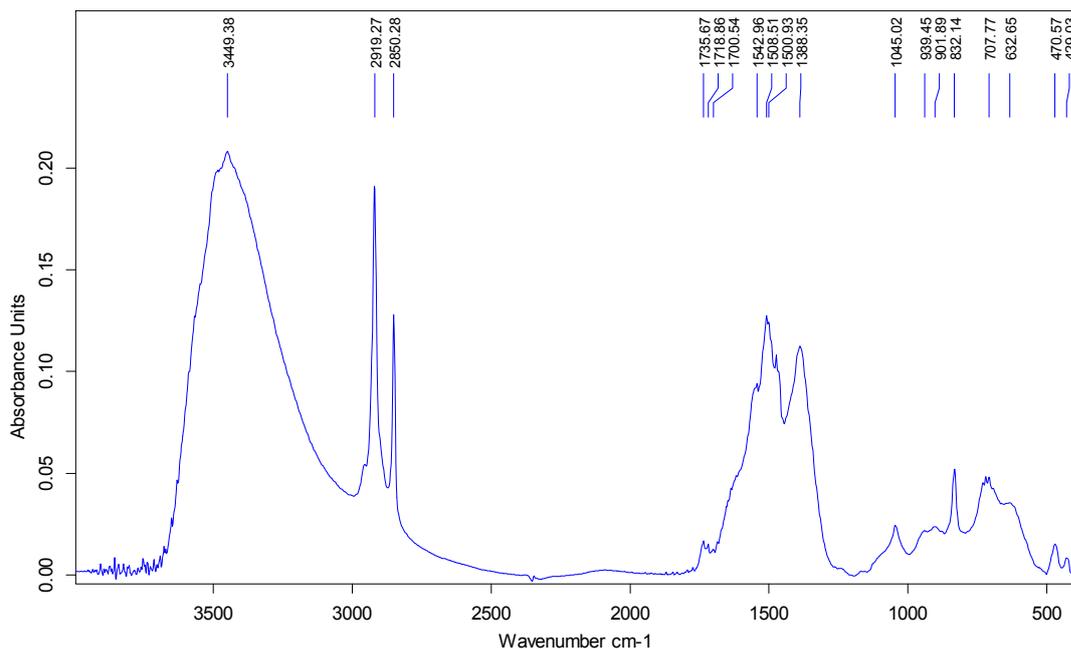
Abbildung 102: IR-Spektrum der Al-angereicherten Schutzschicht auf ZnAlMg 2-2-beschichtetem Stahlband nach 900 h Auslagerung im Salzsprühstest. *Anmerkungen:* Die Banden bei ca. 2350 cm^{-1} sind CO_2 aus der Luft zuzuordnen; die beiden Banden bei 2850 cm^{-1} and 2919 cm^{-1} werden durch eine organische Verunreinigung (Zinkstearat) der Probe nach der Auslagerung im Korrosionstest verursacht und sind nicht der Probe zuzuschreiben.

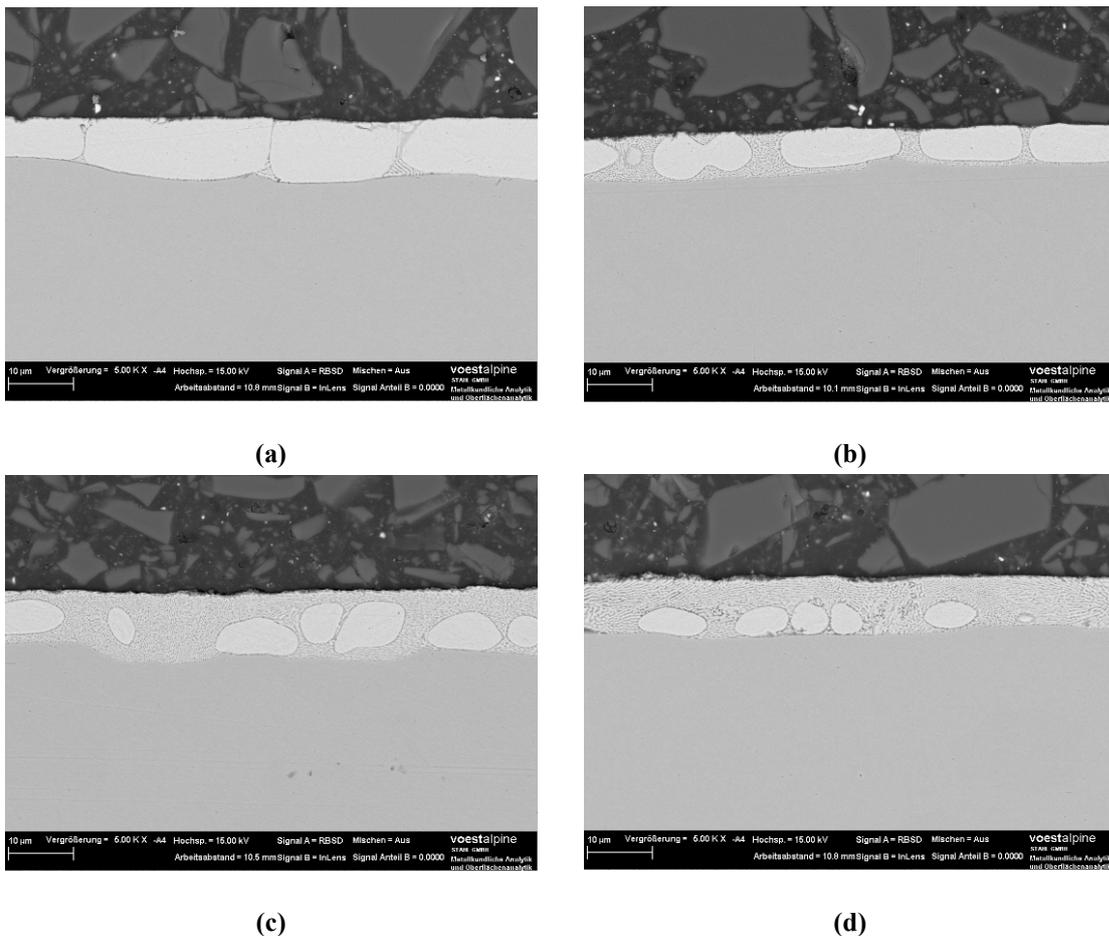
Abbildung 104: REM-Aufnahmen der untersuchten Zn-Al-Mg-Systeme im Querschliff;
(a) ZnAlMg 0.3-0.5, (b) ZnAlMg 2-1, (c) ZnAlMg 3-3, (d) ZnAlMg 4.5-3.

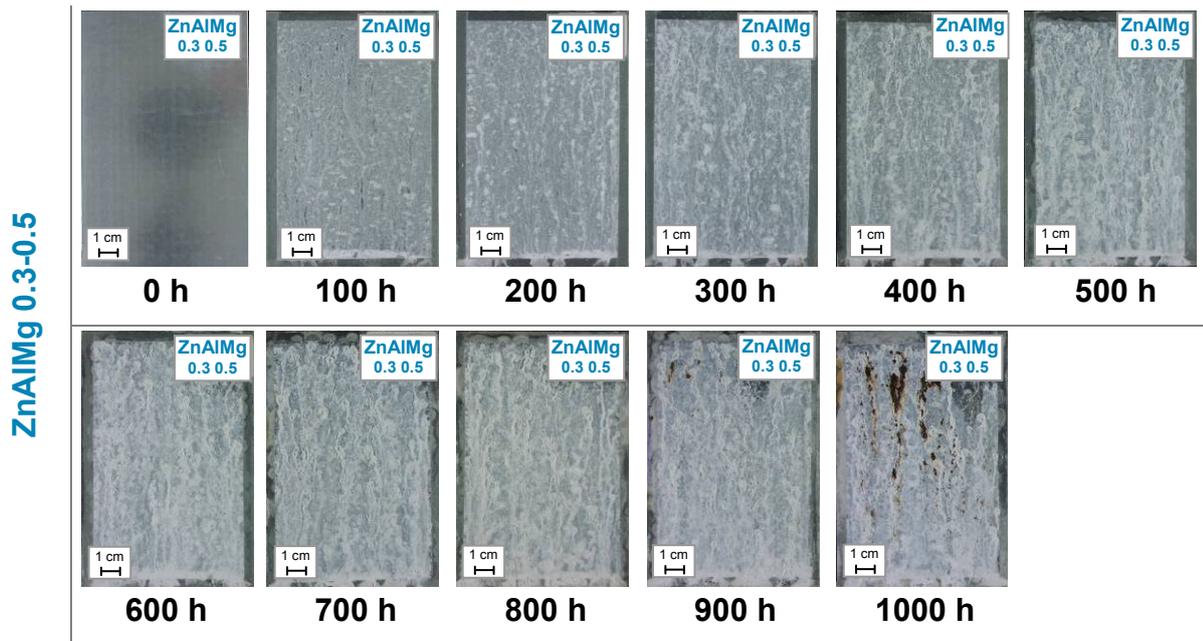
Abbildung 105: ZnAlMg 0.3-0.5-beschichtetes Stahlband nach unterschiedlich langer Auslagerung im Salzsprühtest.

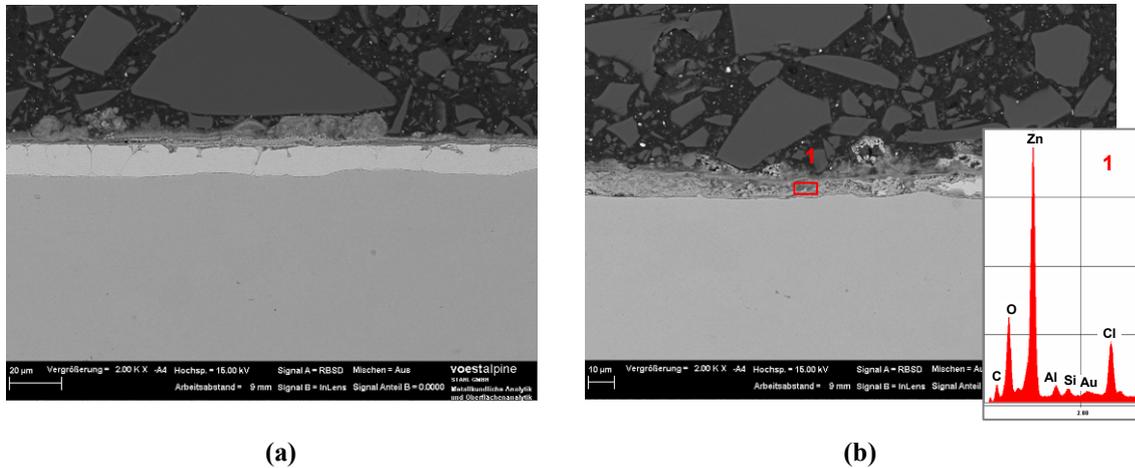
Abbildung 109: REM-Aufnahmen und EDX-Spektrum von ZnAlMg 0.3-0.5-beschichtetem Stahlband im Querschliff nach 100 h Auslagerung im Salzsprühtest; (a) leicht angegriffene Stelle; (b) stark angegriffene Stelle.

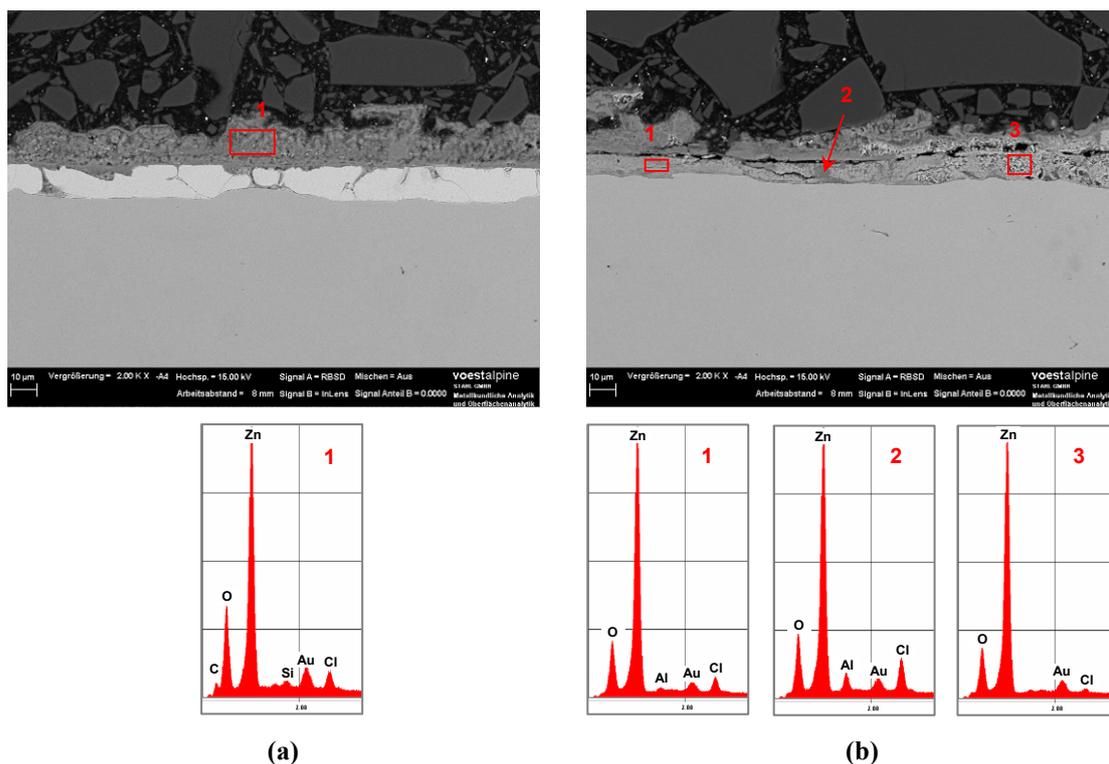
Abbildung 110: REM-Aufnahmen und EDX-Spektren von ZnAlMg 0.3-0.5-beschichtetem Stahlband im Querschliff nach 400 h Auslagerung im Salzsprühtest;
(a) leicht angegriffene Stelle; (b) stark angegriffene Stelle.

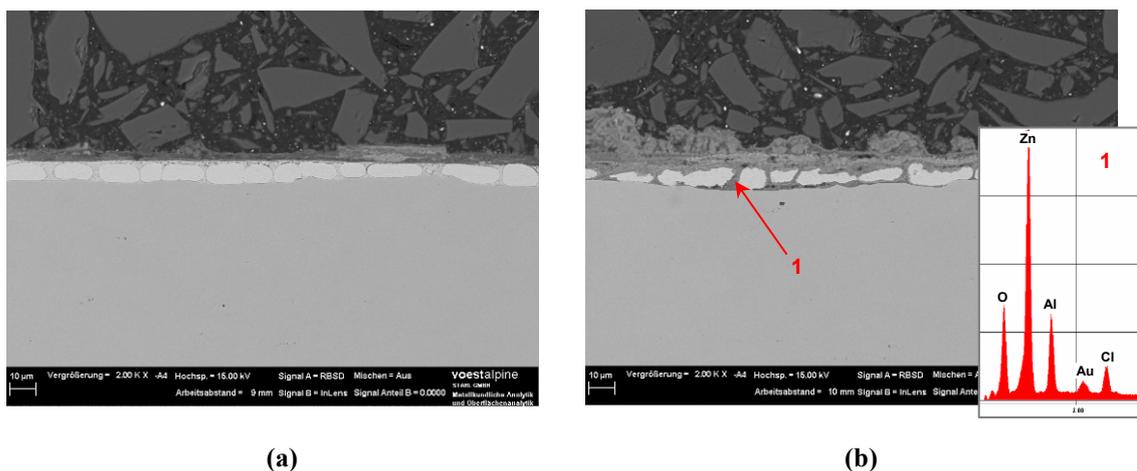
Abbildung 112: REM-Aufnahmen und EDX-Spektrum von ZnAlMg 2-1-beschichtetem Stahlband im Querschliff nach 100 h Auslagerung im Salzsprühtest;
(a) leicht angegriffene Stelle; (b) stark angegriffene Stelle.

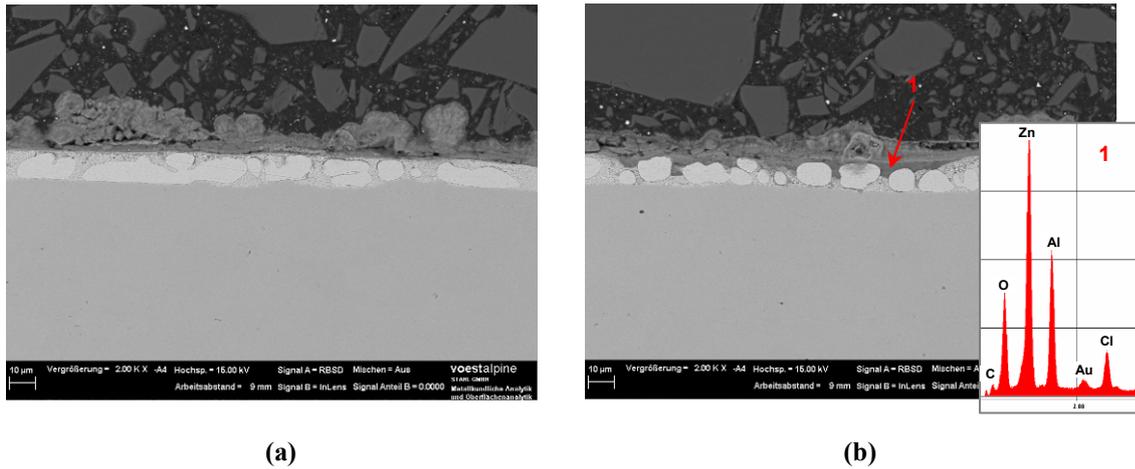
Abbildung 116: REM-Aufnahmen und EDX-Spektrum von ZnAlMg 3-3-beschichtetem Stahlband im Querschliff nach 100 h Auslagerung im Salzsprühtest; (a) leicht angegriffene Stelle; (b) stark angegriffene Stelle.

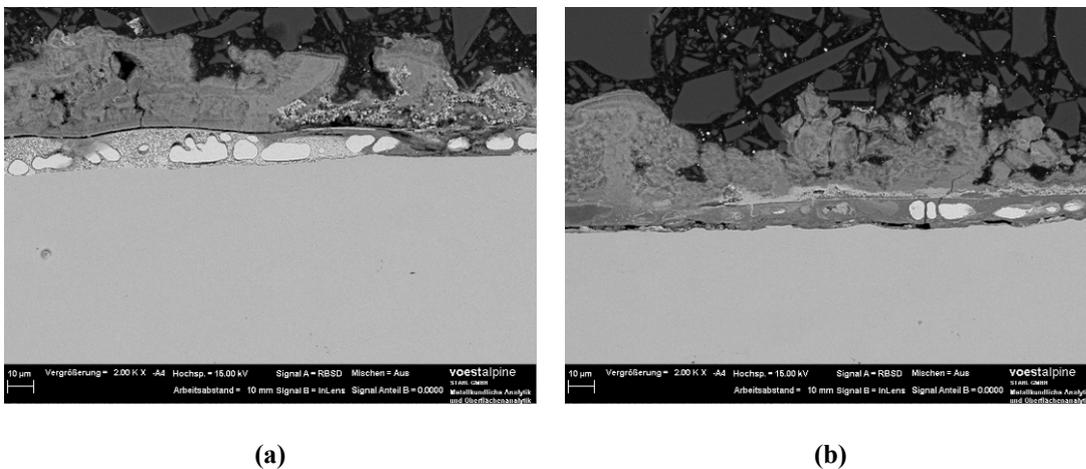
Abbildung 117: REM-Aufnahmen von ZnAlMg 3-3-beschichtetem Stahlband im Querschliff nach 600 h Auslagerung im Salzsprühtest; (a) leicht angegriffene Stelle; (b) stark angegriffene Stelle.

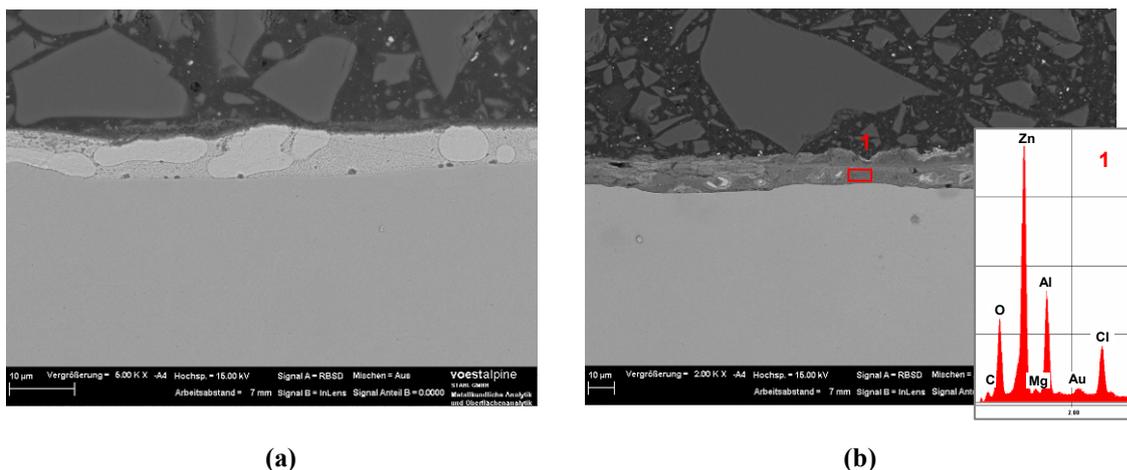
Abbildung 120: REM-Aufnahmen und EDX-Spektrum von ZnAlMg 4.5-3-beschichtetem Stahlband im Querschliff nach 100 h Auslagerung im Salzsprühtest; (a) leicht angegriffene Stelle; (b) stark angegriffene Stelle.

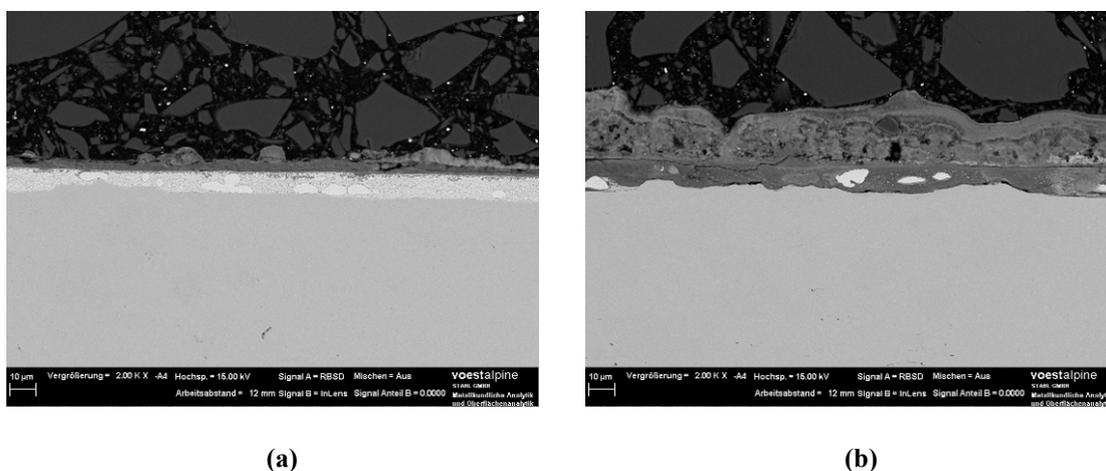
Abbildung 121: REM-Aufnahmen von ZnAlMg 4.5-3-beschichtetem Stahlband im Querschliff nach 500 h Auslagerung im Salzsprühtest; (a) leicht angegriffene Stelle; (b) stark angegriffene Stelle.

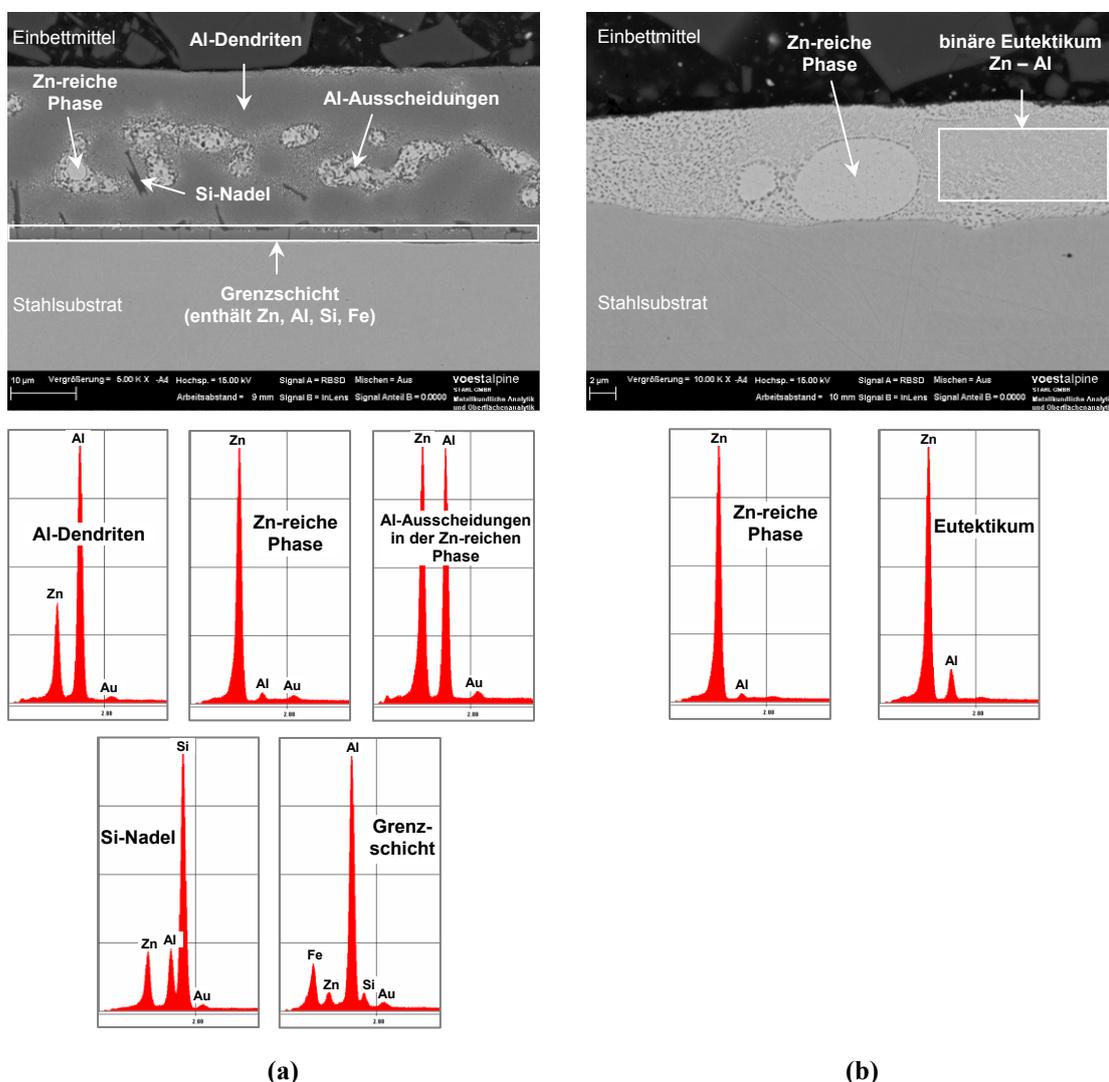
Abbildung 124: REM-Aufnahmen und EDX-Spektren von (a) ZnAlSi 55-1.6- und (b) ZnAl 5-beschichtetem Stahlband im Querschliff.

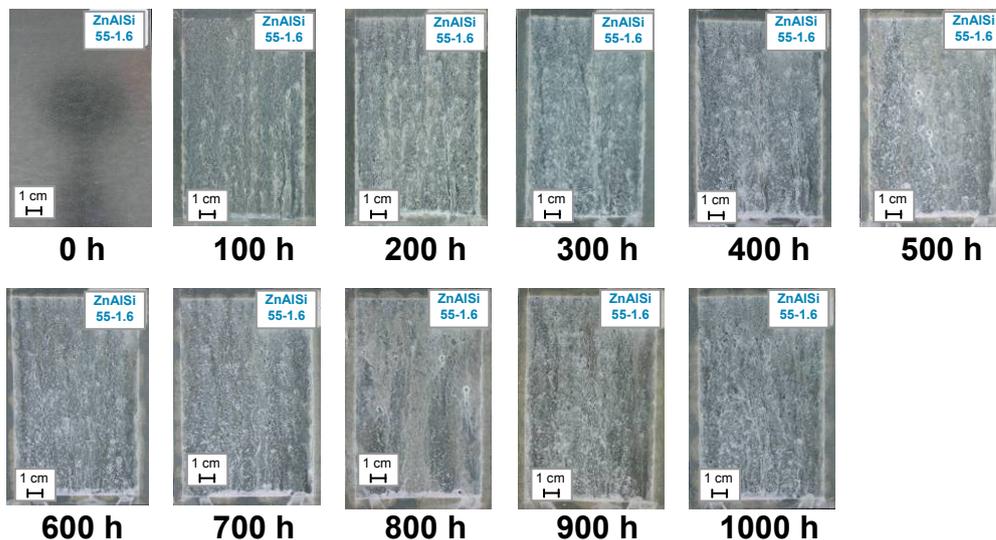
Abbildung 126: ZnAlSi 55-1.6-beschichtetes Stahlband nach unterschiedlich langer Auslagerung im Salzsprühtest.

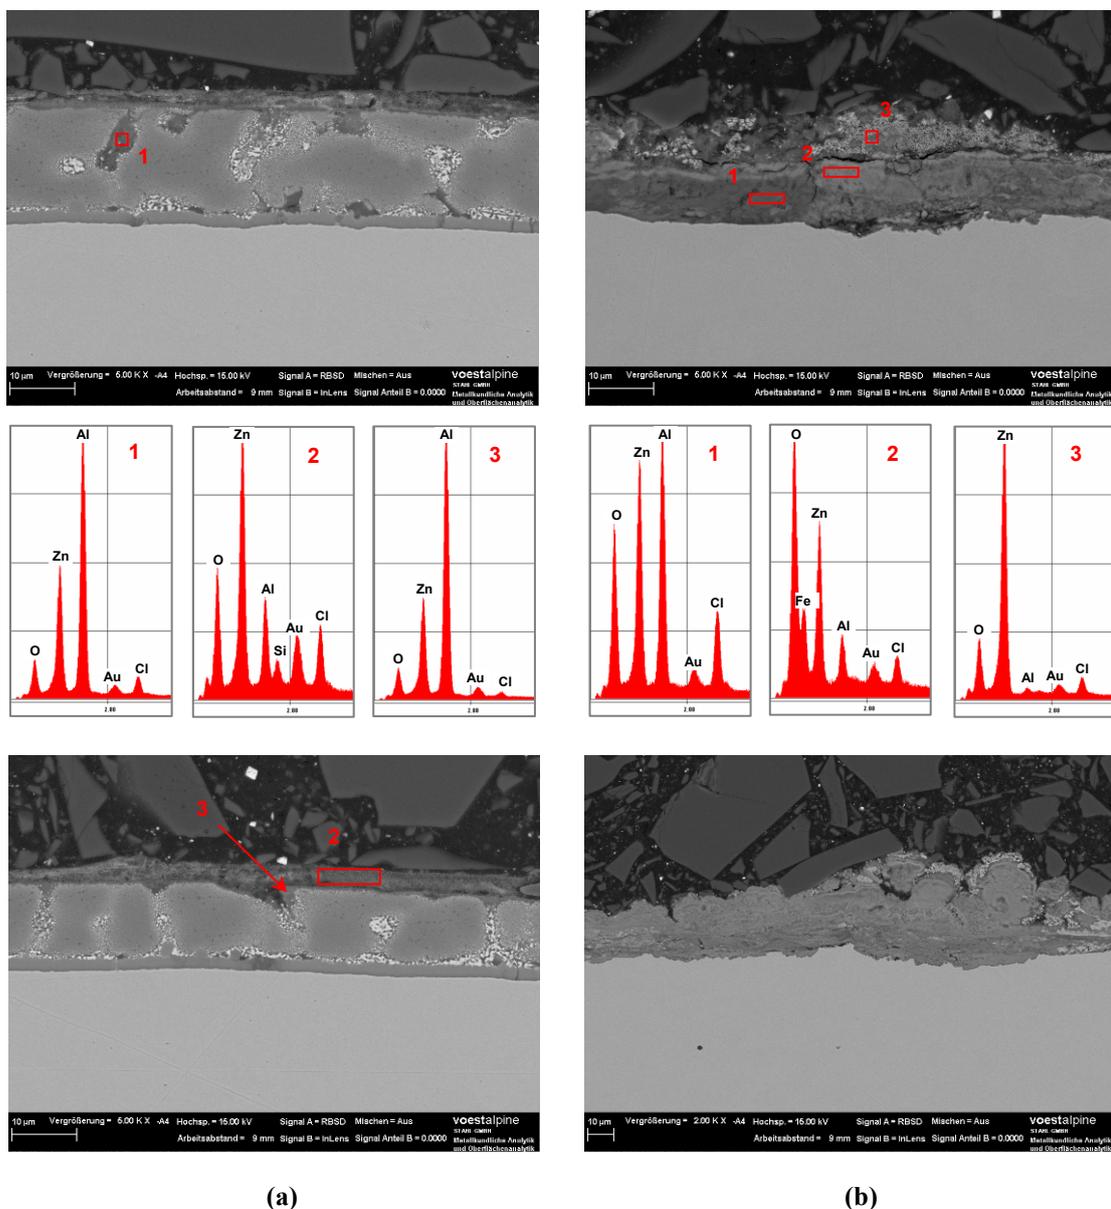
Abbildung 127: REM-Aufnahmen und EDX-Spektren von (a) ZnAlSi 55-1.6- und (b) ZnAl 5-beschichtetem Stahlband im Querschliff nach 100 h Auslagerung im Salzsprühtest.

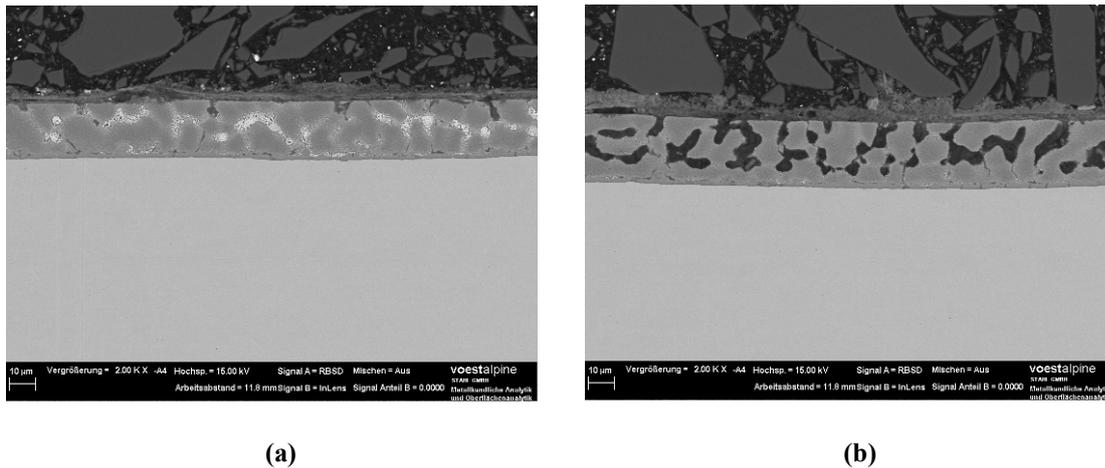
Abbildung 128: REM-Aufnahmen von ZnAlSi 55-1.6-beschichtetem Stahlband im Querschliff nach 200 h Auslagerung im Salzsprühtest; (a) leicht angegriffene Stelle; (b) stark angegriffene Stelle.

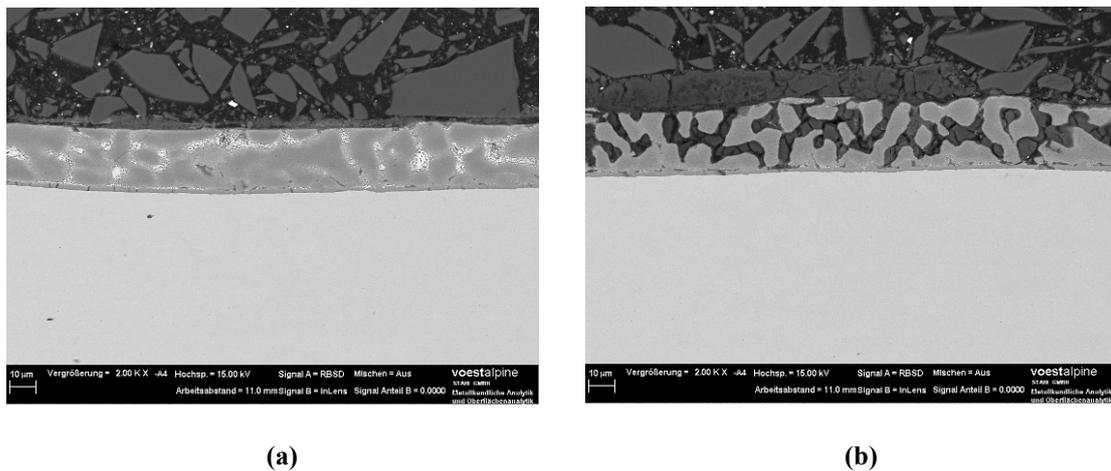
Abbildung 129: REM-Aufnahmen von ZnAlSi 55-1.6-beschichtetem Stahlband im Querschliff nach 300 h Auslagerung im Salzsprühtest; (a) leicht angegriffene Stelle; (b) stark angegriffene Stelle.

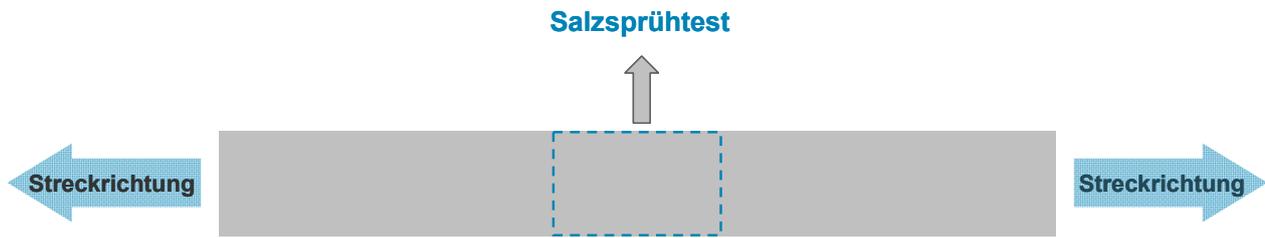
Für diesen Versuch wurde in schmale Streifen geschnittenes ZnAlMg 2-2-beschichtetes Stahlband (400 mm x 60 mm) mittels Zugprüfmaschine um 5 %, 10 % bzw. 15 % gestreckt. Anschließend wurde der zentrale Teil des Streifens für die darauffolgende Auslagerung im

Salzsprühtest ausgeschnitten. Eine schematische Darstellung des Probenzuschnittes ist in Abbildung 136 dargestellt ².

Abbildung 136: Probenzuschnitt nach Zugumformung.

Für diese Untersuchung wurden ebenfalls Streifen (400 mm x 60 mm) aus ZnAlMg 2-2-beschichtetem Stahlband verwendet. Diese wurden 500 h im Salzsprühtest ausgelagert, um eine Umwandlung der ZnAlMg 2-2-Beschichtung in die Al-angereicherte Schutzschicht zu bewirken. Daraufhin wurden die Streifen analog zum vorangegangenen Versuch mittels Zugprüfmaschine um 5 %, 10 % bzw. 15 % gestreckt. Der zentrale Teil der einzelnen Streifen wurde dann, wie in Abbildung 136 dargestellt, herausgeschnitten und erneut im Salzsprühtest ausgelagert.

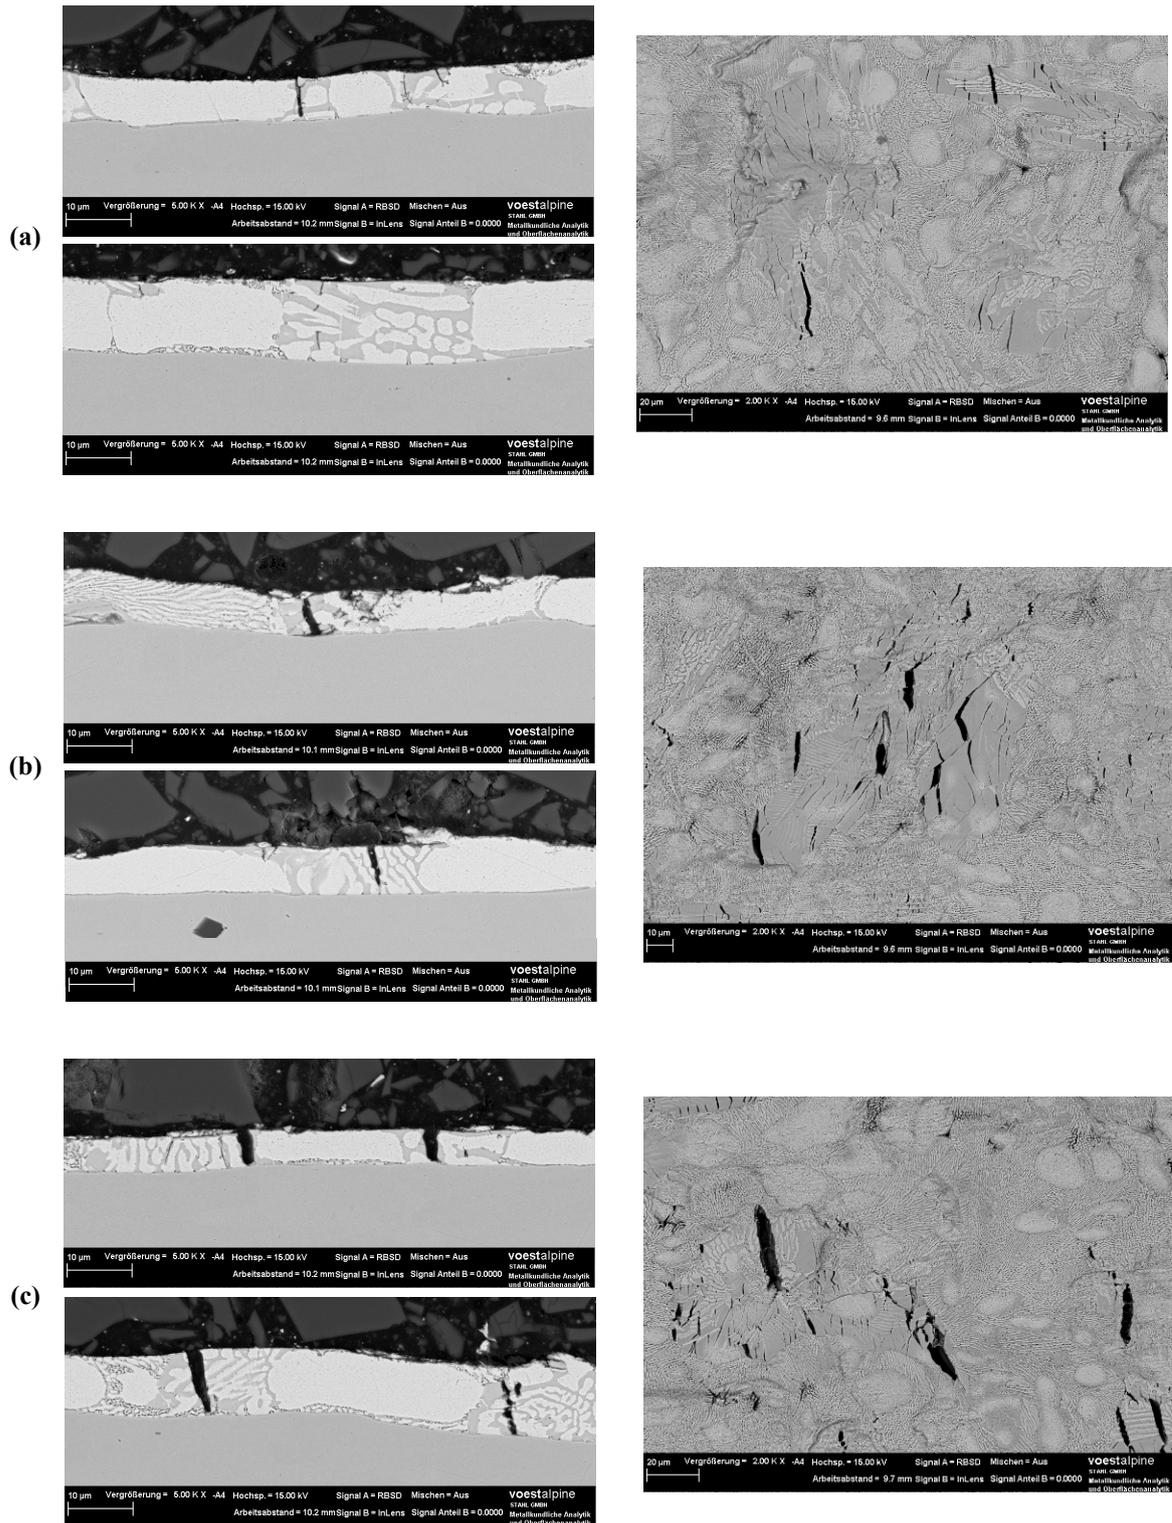
Abbildung 137: Rissbilder der zugumgeformten ZnAlMg 2-2-beschichteten Stahlbänder im Querschliff und in der Draufsicht; (a) 5 % Streckung, (b) 10 % Streckung, (c) 15 % Streckung.

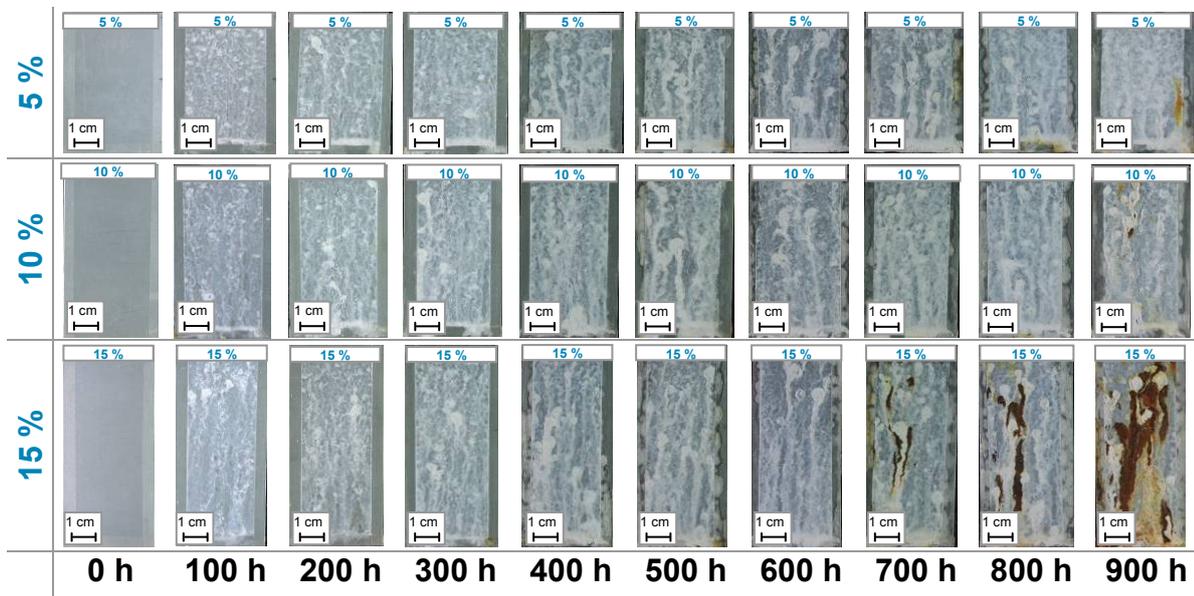
Abbildung 138: Zugumgeformtes ZnAlMg 2-2-beschichtetes Stahlband nach unterschiedlich langer Auslagerung im Salzprühtest.

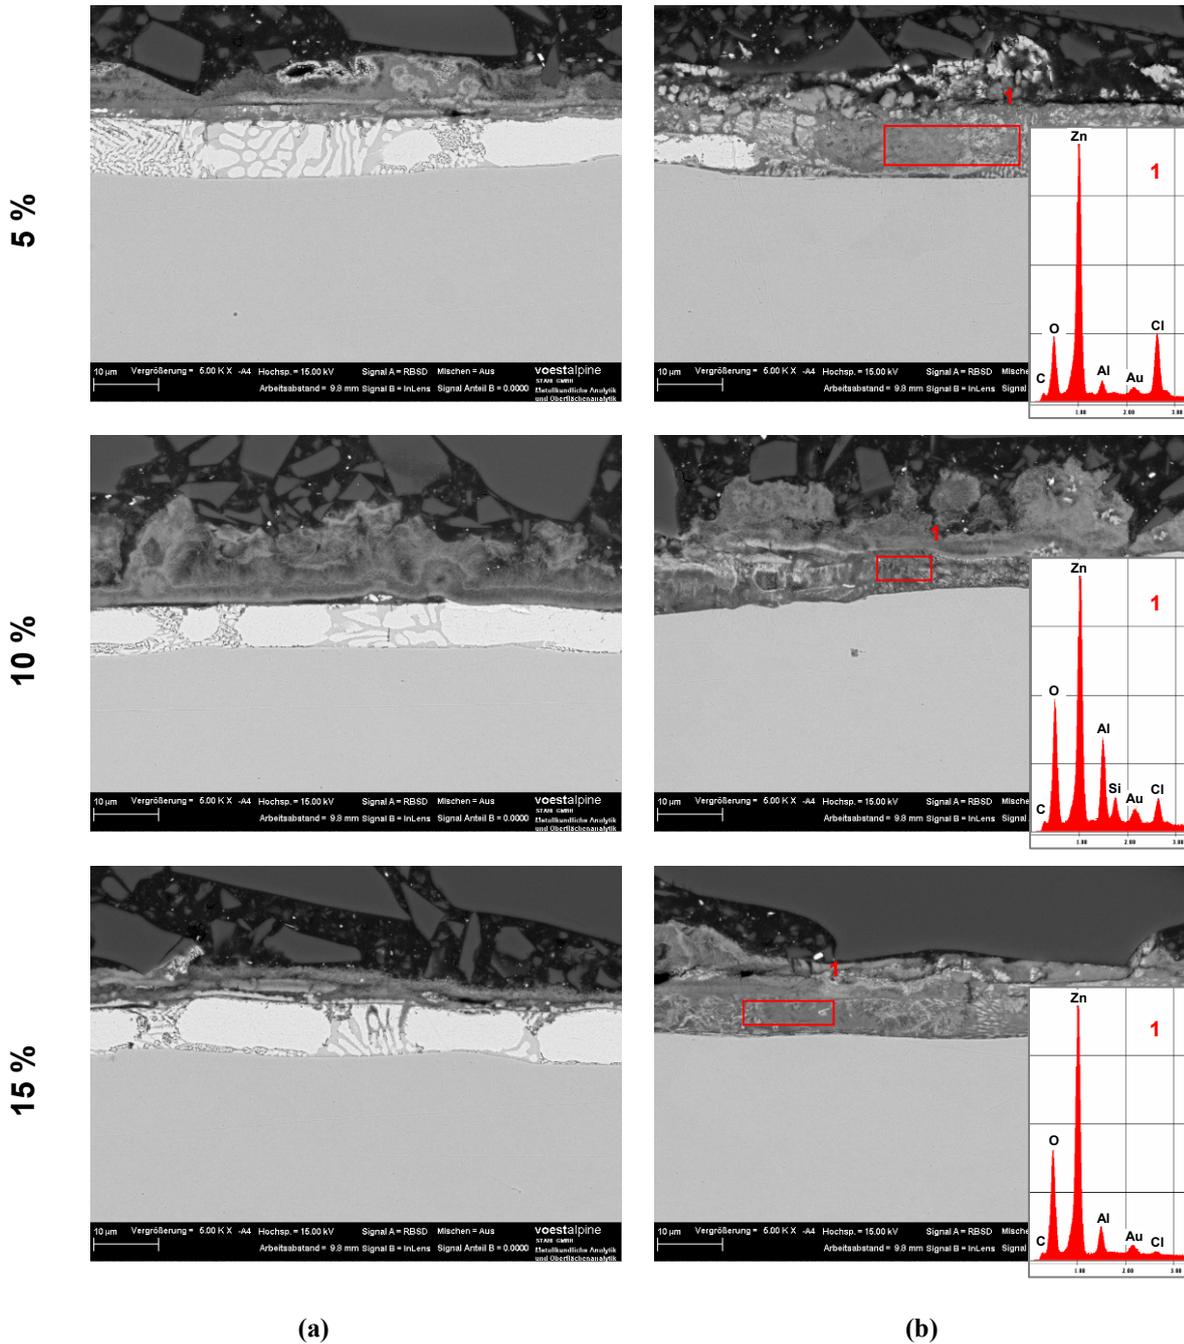
Abbildung 140: REM-Aufnahmen und EDX-Spektren von zugumgeformtem ZnAlMg 2-2-beschichtetem Stahlband im Querschliff nach 100 h Auslagerung im Salzsprühtest; (a) leicht angegriffene Stelle; (b) stark angegriffene Stelle.

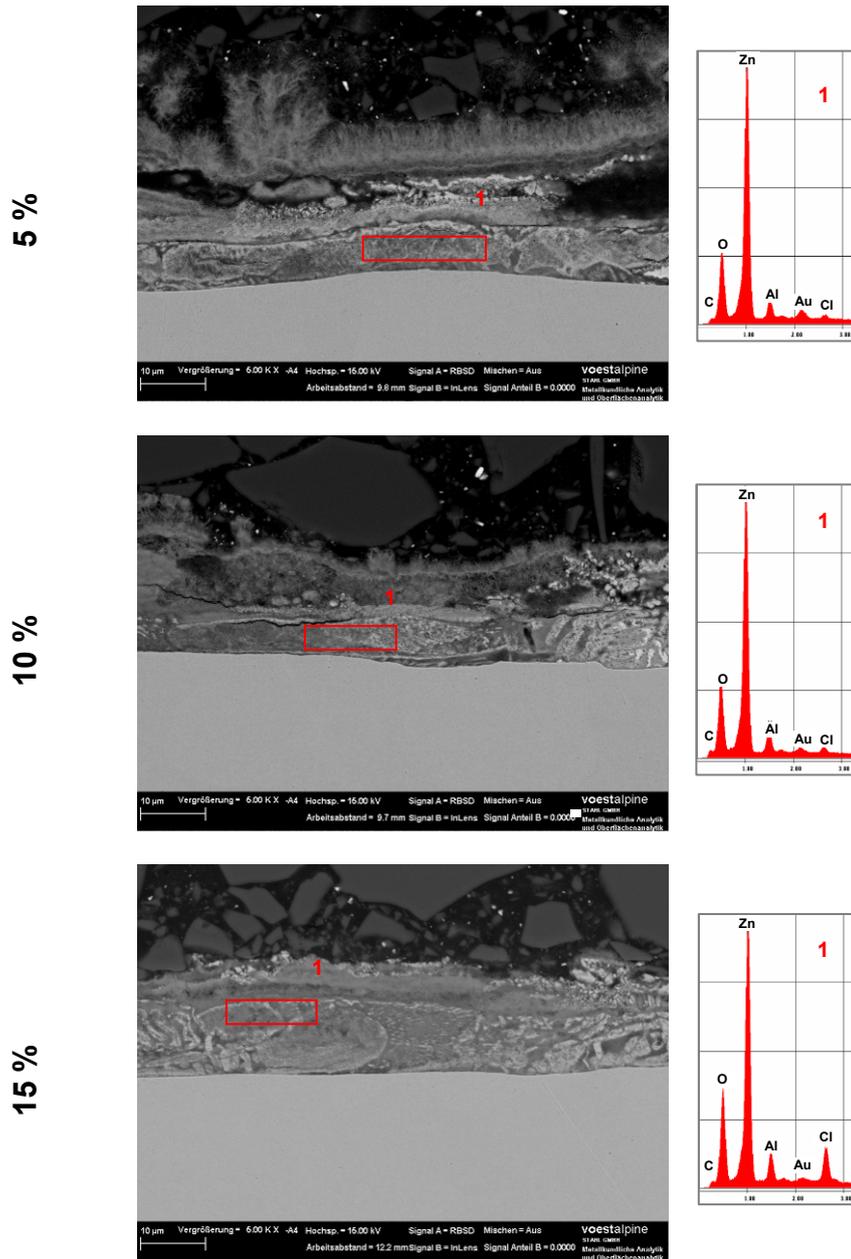
Abbildung 141: REM-Aufnahmen und EDX-Spektren von zugumgeformtem ZnAlMg 2-2-beschichtetem Stahlband im Querschliff nach 300 h Auslagerung im Salzsprühtest;
(a) leicht angegriffene Stelle; (b) stark angegriffene Stelle.

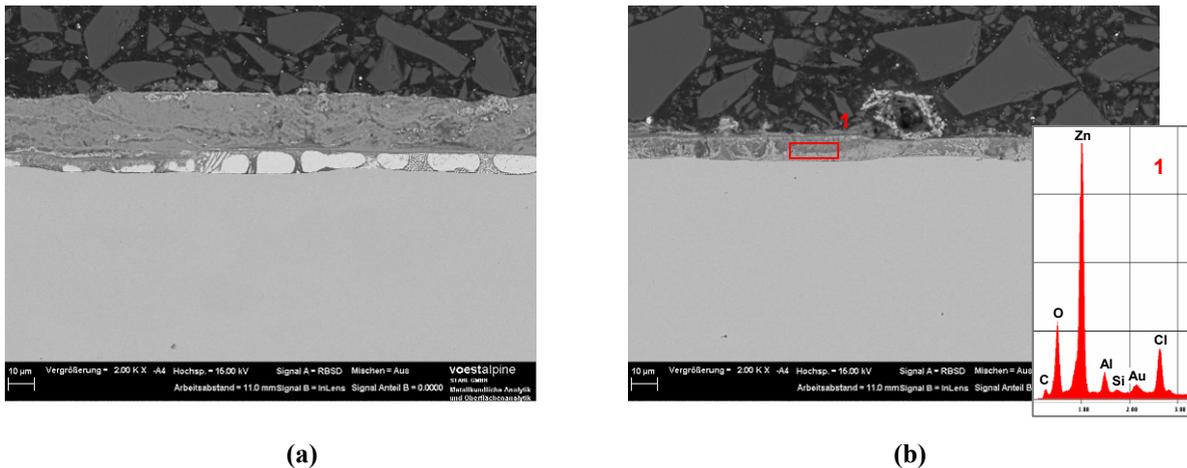
Abbildung 143: REM-Aufnahmen und EDX-Spektrum eines 500 h im Salzsprühtest ausgelagerten ZnAlMg 2-2-beschichteten Stahlbandstreifens im Querschliff;
 (a) vereinzelte metallische Reste; (b) eine für diesen Querschliff typische Stelle.

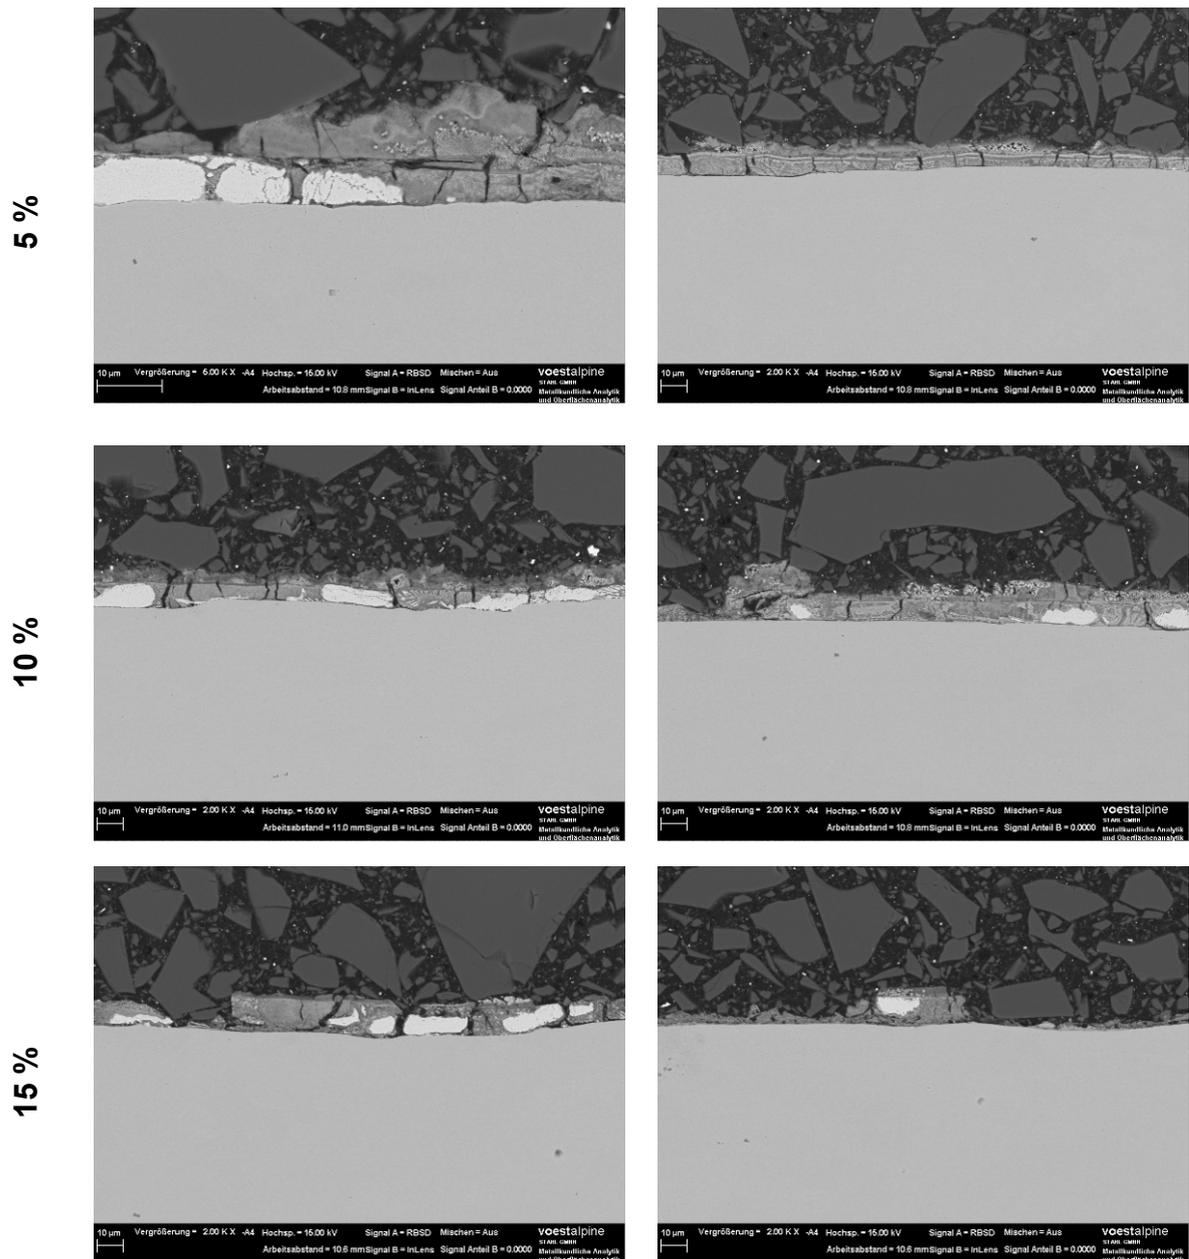
Abbildung 144: REM-Aufnahmen von korrodiertem ZnAlMg 2-2-beschichtetem Stahlband nach der Zugumformung.

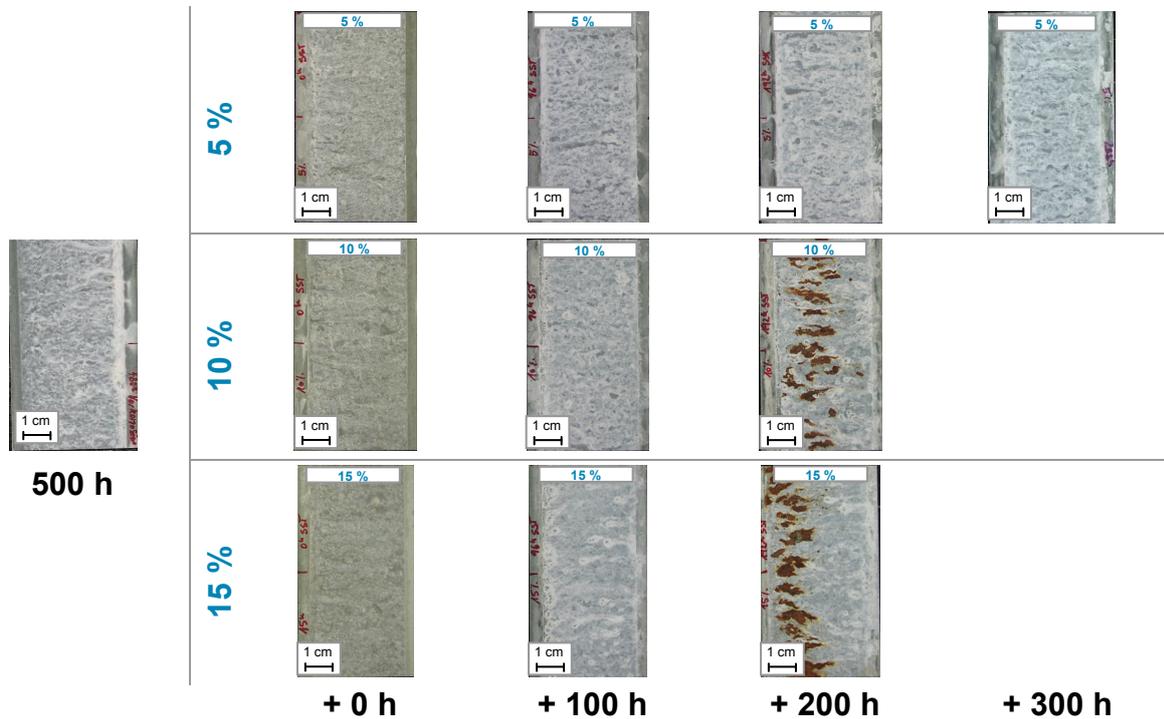
Abbildung 145: ZnAlMg 2-2-beschichtetes Stahlband nach 500 h Auslagerung im Salzsprühtest, darauffolgender Zugumformung und erneuter Auslagerung im Salzsprühtest.

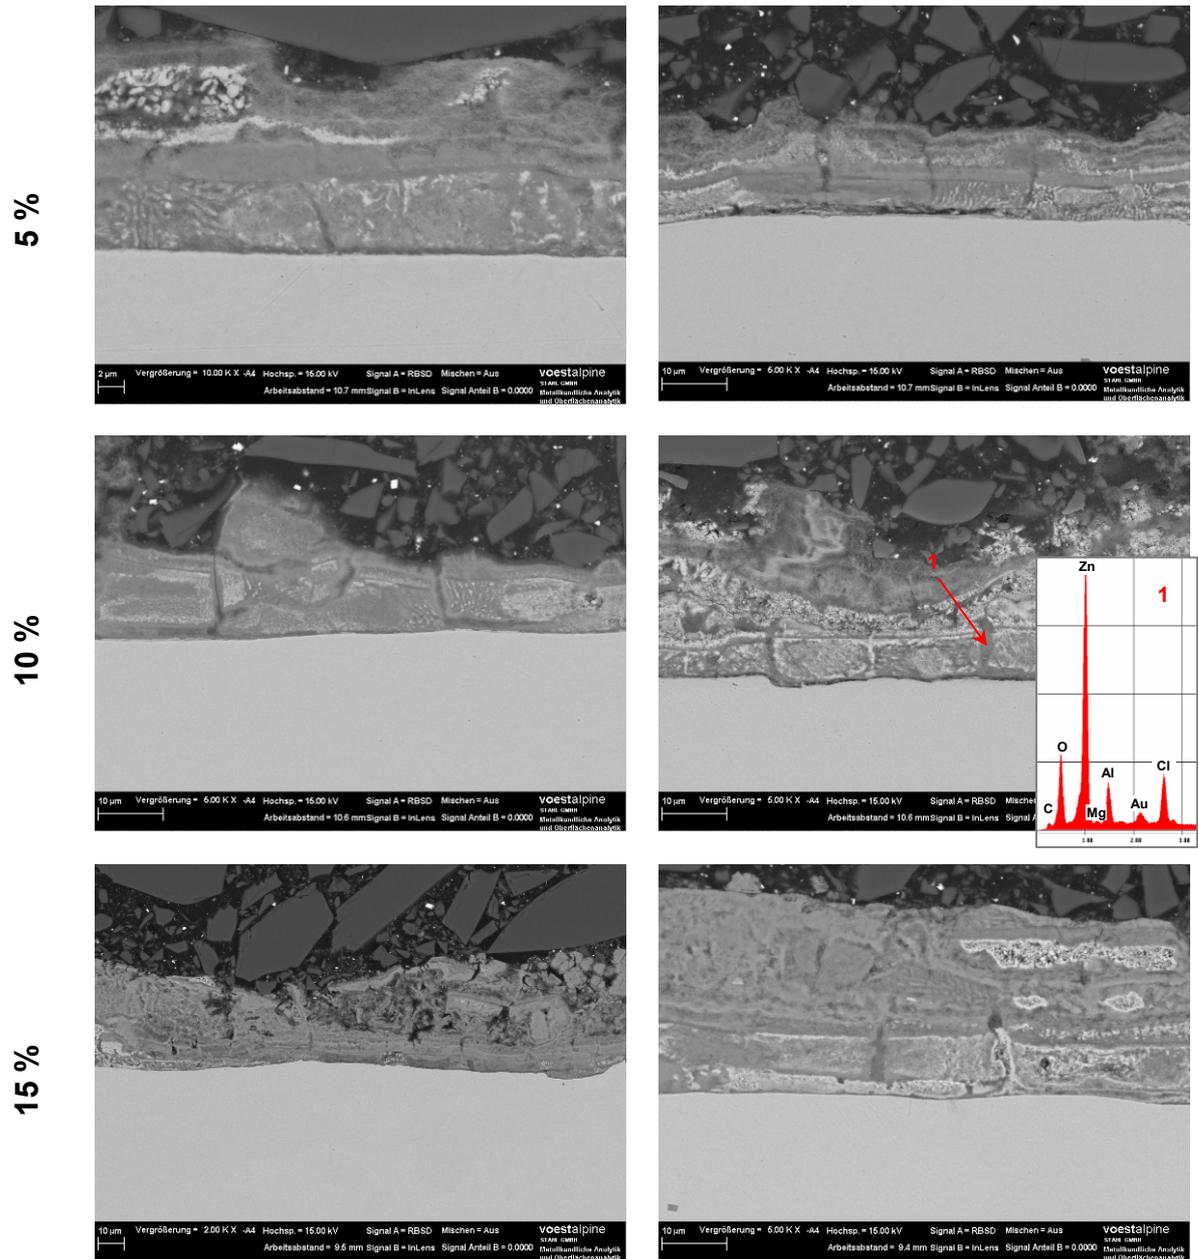
Abbildung 146: REM-Aufnahmen und EDX-Spektrum von zugumgeformtem ZnAlMg 2-2-beschichtetem Stahlband nach 100 h erneuter Auslagerung im Salzsprühtest.
