Korrosionsverhalten von Zn-Al-Mg-beschichtetem Stahlband

Dissertation

Dipl.-Ing. Susanne Schürz

Die vorliegende Arbeit wurde im Rahmen des Christian Doppler Labors für Örtliche Korrosion an der Montanuniversität Leoben durchgeführt. Als Projektpartner fungierte die voestalpine Stahl GmbH in Linz.

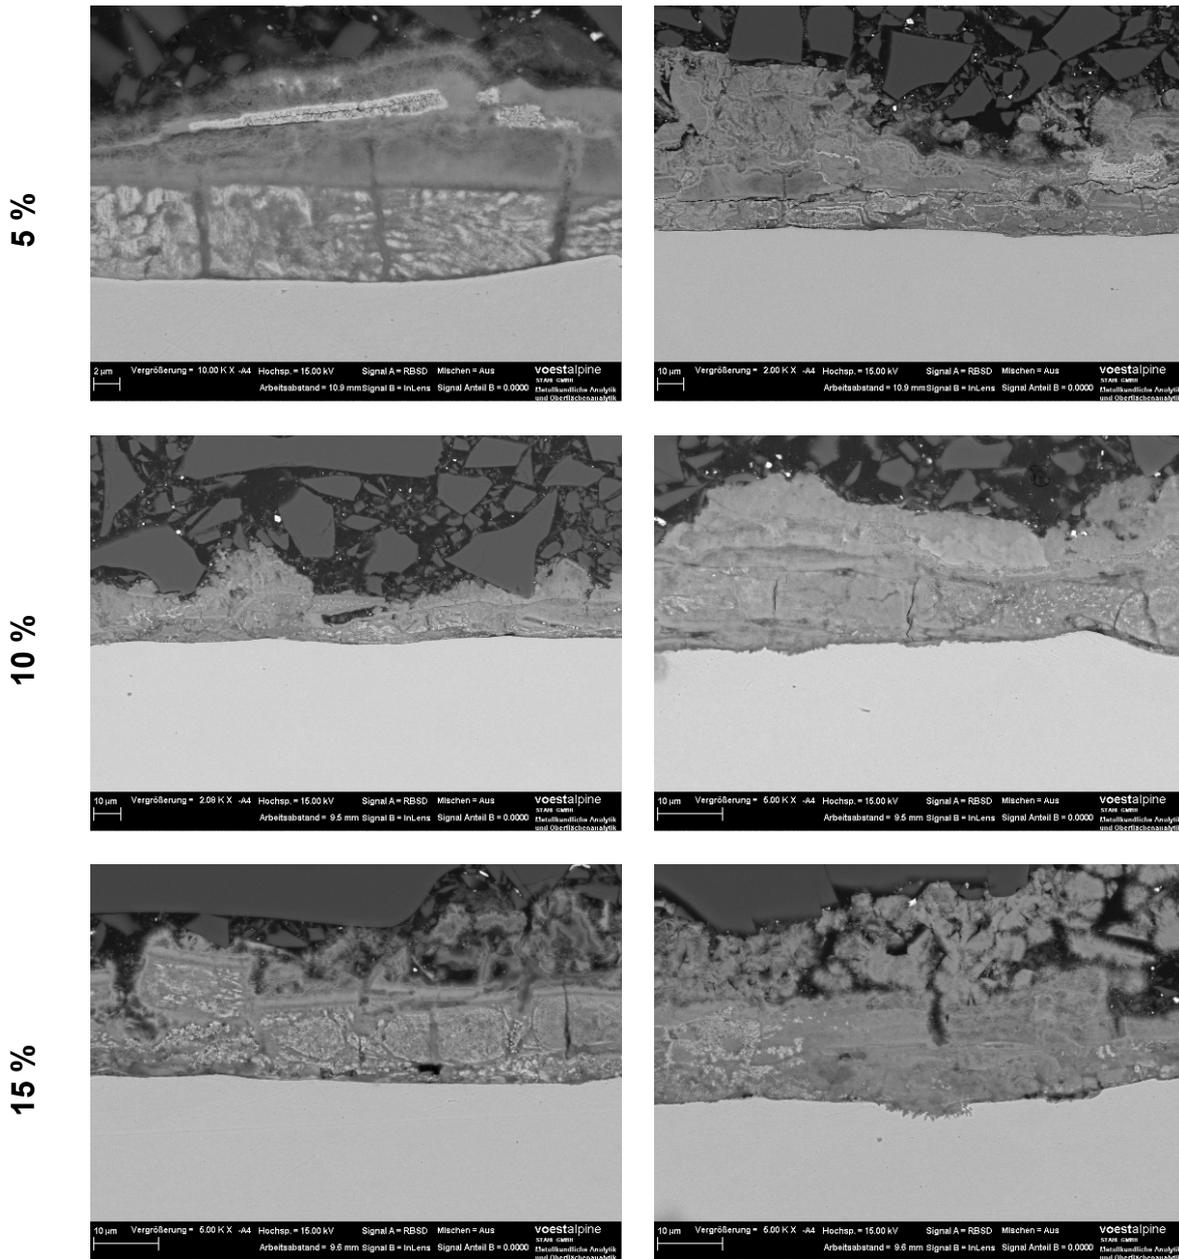
Abbildung 147: REM-Aufnahmen von zugumgeformtem ZnAlMg 2-2-beschichtetem Stahlband nach 200 h erneuter Auslagerung im Salzsprühtest.

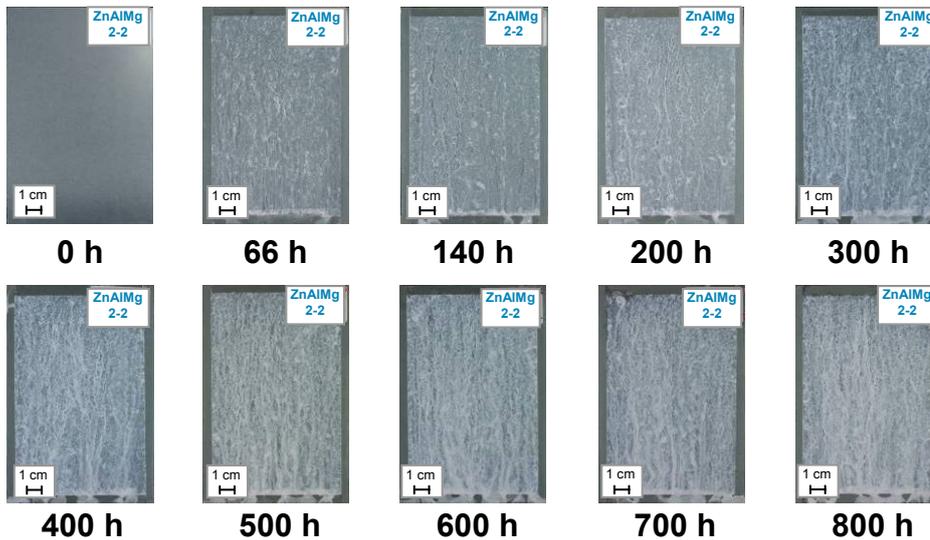
Abbildung 149: ZnAlMg 2-2 nach unterschiedlich langer Auslagerung im Salzsprühtest bei pH 3.

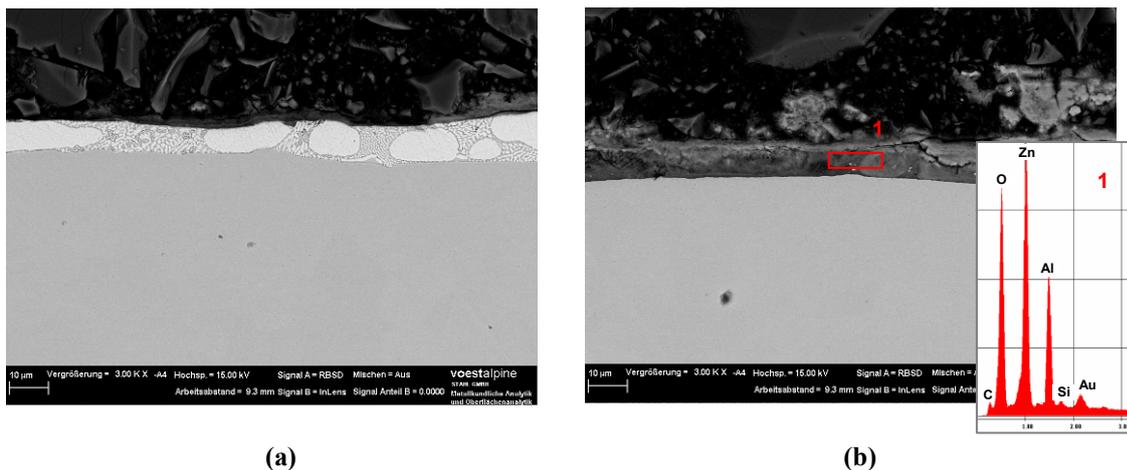
Abbildung 150: REM-Aufnahmen und EDX-Spektrum von ZnAlMg 2-2-beschichtetem Stahlband im Querschliff nach 66 h Auslagerung im Salzsprühtest bei pH 3;
 (a) leicht angegriffene Stelle; (b) stark angegriffene Stelle.

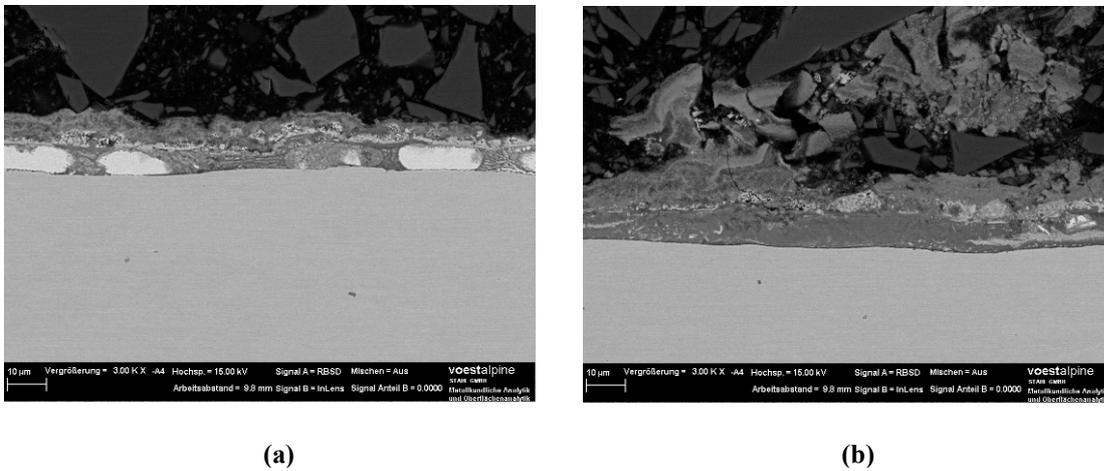
Abbildung 152: REM-Aufnahmen von ZnAlMg 2-2-beschichtetem Stahlband im Querschliff nach 400 h Auslagerung im Salzsprühtest bei pH 3;
(a) leicht angegriffene Stelle; (b) stark angegriffene Stelle.

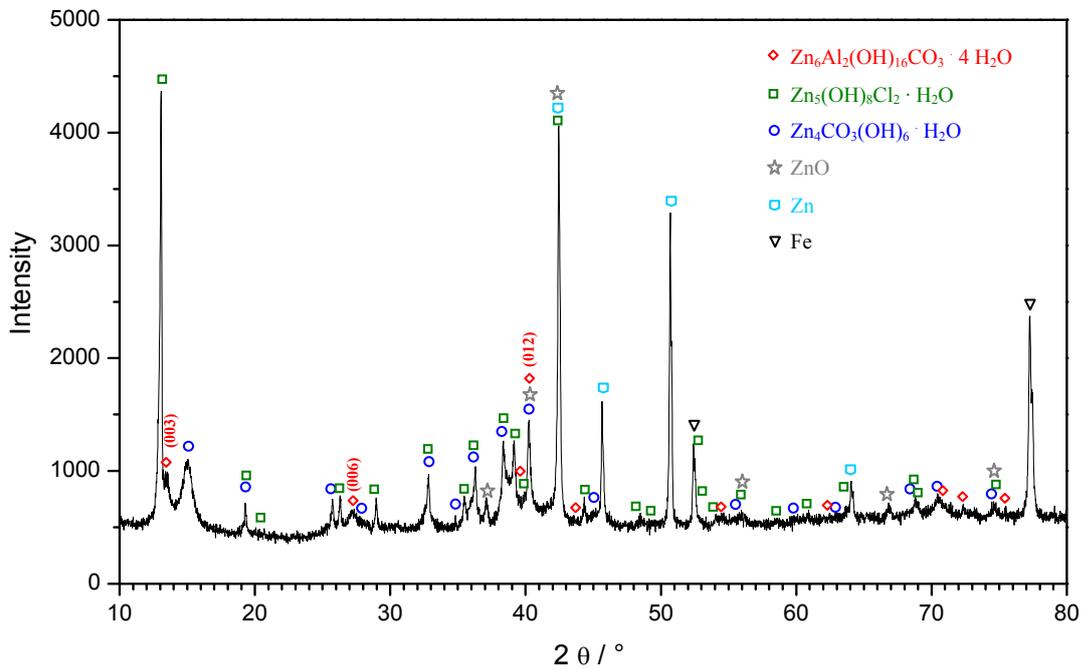
Abbildung 155: Röntgendiffraktogramm von 400 h im Salzprühtest bei pH 3 ausgelagertem ZnAlMg 2-2-beschichtetem Stahlband; Messstelle mit viel Weißrostbelegung.

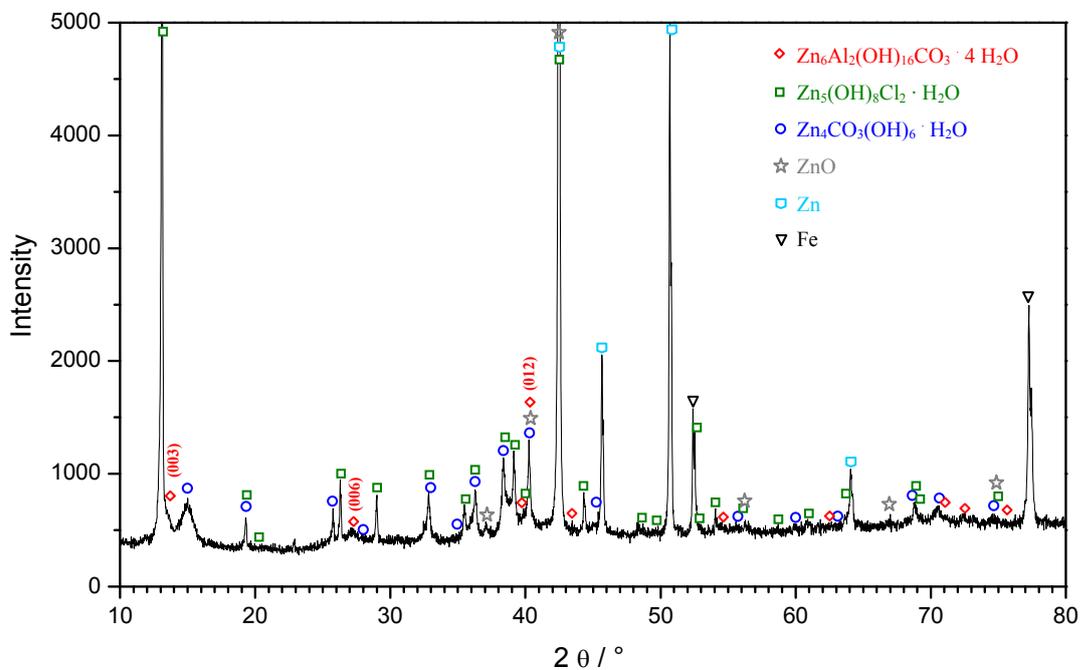
Abbildung 156: Röntgendiffraktogramm von 400 h im Salzprühtest bei pH 3 ausgelagertem ZnAlMg 2-2-beschichtetem Stahlband; Messstelle mit wenig Weißrostbelegung.

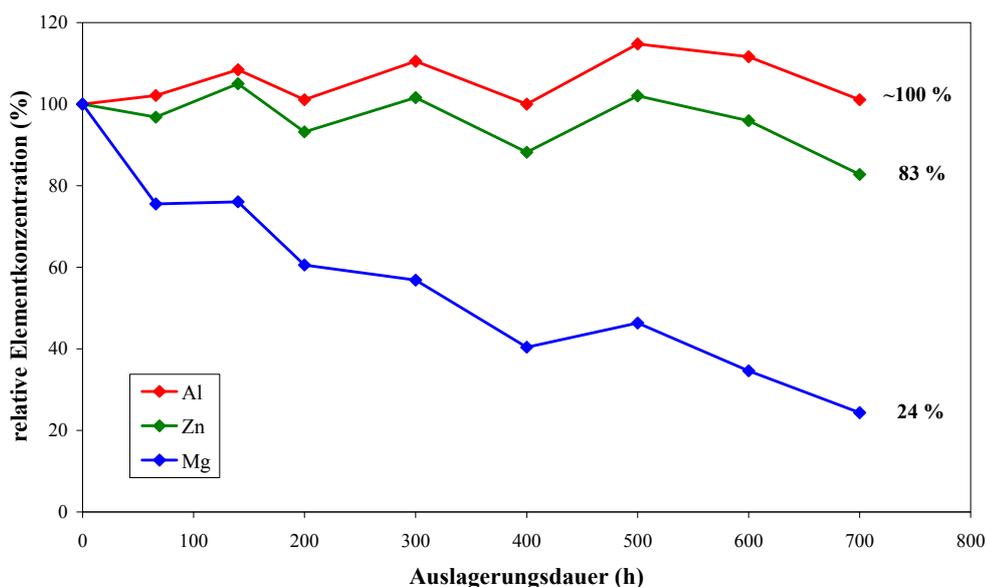
Abbildung 157: Zink-, Aluminium- und Magnesiumkonzentration auf ZnAlMg 2-2-beschichtetem Stahlband nach Auslagerung im Salzsprühtest bei pH 3 bezogen auf die jeweilige Ausgangskonzentration.

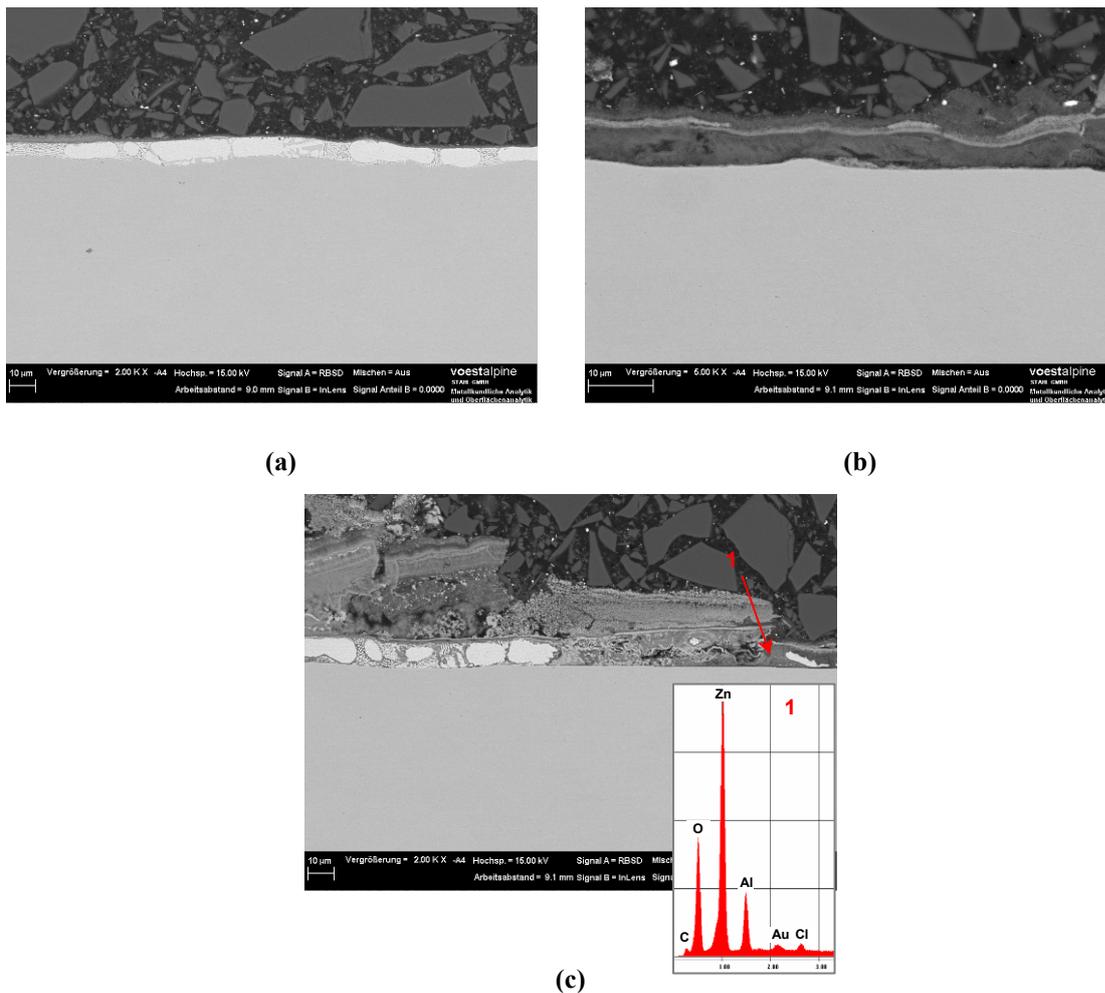
Abbildung 161: REM-Aufnahmen und EDX-Spektrum von ZnAlMg 2-2-beschichtetem Stahlband im Querschliff nach 24 h Auslagerung im Salzsprühtest bei pH 12;
 (a) leicht angegriffene Stelle; (b) stark angegriffene Stelle, (c) Übergangsbereich.

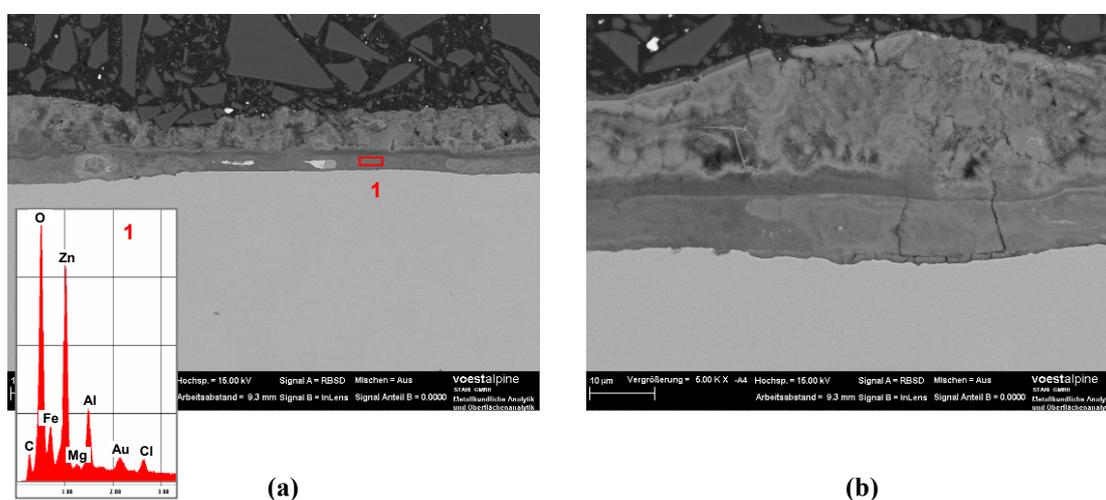
Abbildung 162: REM-Aufnahmen und EDX-Spektrum von ZnAlMg 2-2-beschichtetem Stahlband im Querschliff nach 100 h Auslagerung im Salzsprühtest bei pH 12;
(a) leicht angegriffene Stelle; (b) stark angegriffene Stelle.

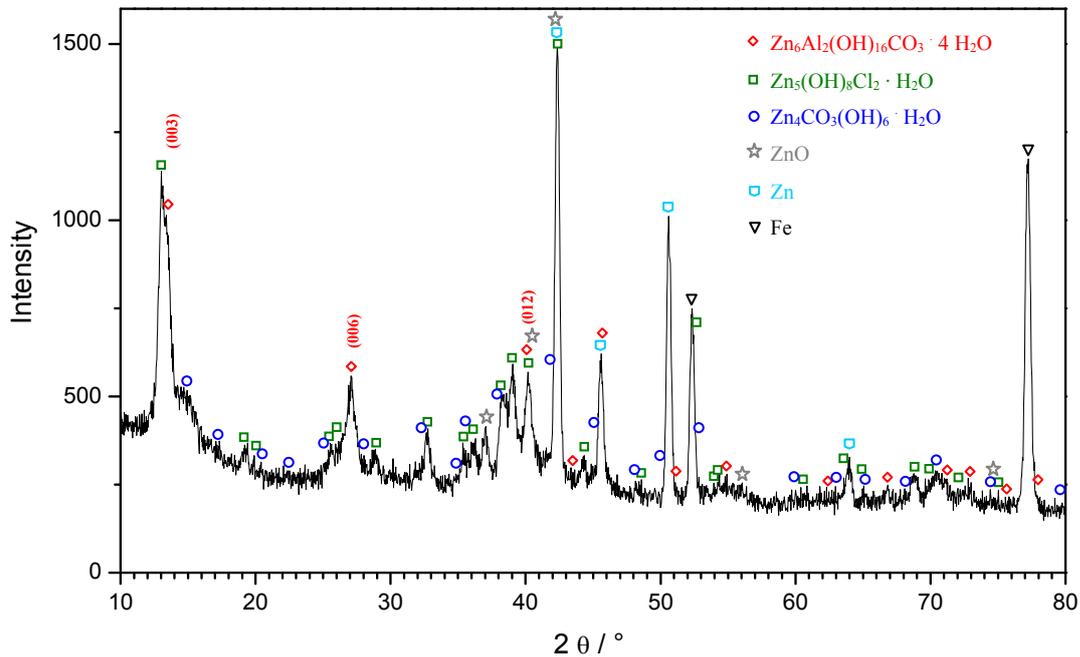
Abbildung 163: Röntgendiffraktogramm von 24 h im Salzsprühtest bei pH 12 ausgelagertem ZnAlMg 2-2-beschichtetem Stahlband; Messstelle dick mit Weißrost bedeckt.

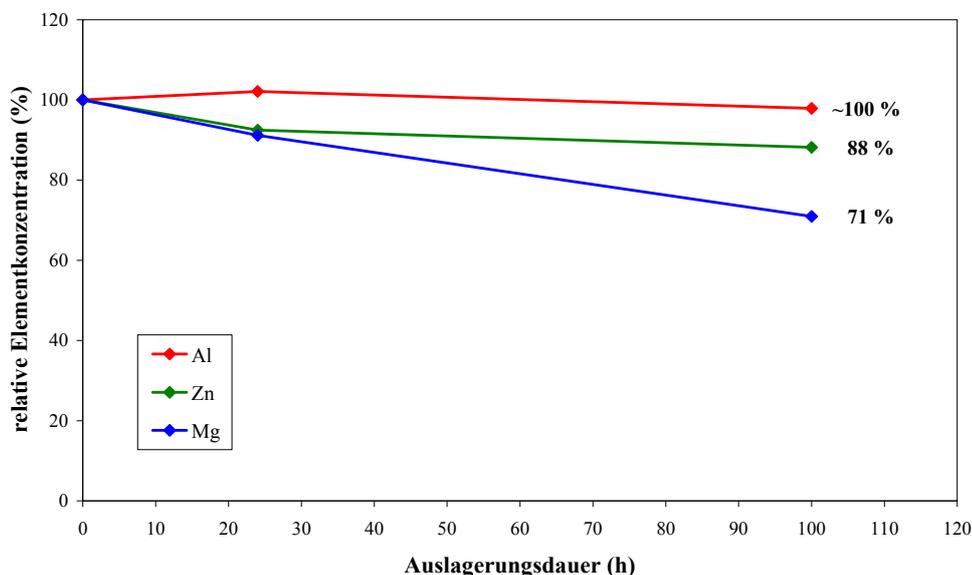
Abbildung 164: Zink-, Aluminium- und Magnesiumkonzentration auf ZnAlMg 2-2-beschichtetem Stahlband nach Auslagerung im Salzsprühtest bei pH 12 bezogen auf die jeweilige Ausgangskonzentration.

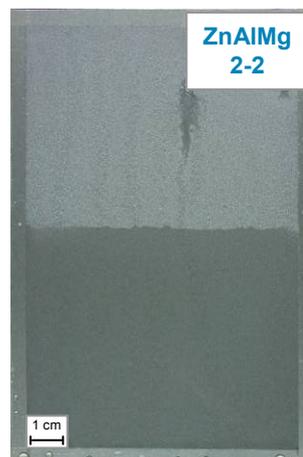
Abbildung 168: ZnAlMg 2-2-beschichtetes Stahlband nach 24 h im Salzsprühtest mit NaCl/NH₄Cl;
oben: trocken, *unten:* in VE-Wasser getaucht.

Abbildung 167 zeigt Fotos der ZnAlMg 2-2-beschichteten Proben nach unterschiedlicher Auslagerungsdauer im Salzsprühtest mit NaCl/NH₄Cl. Nach 24 h ist die gesamte Probenoberfläche mit einem dünnen Weißrostfilm überzogen und erscheint matt. Im nassen Zustand zeigen die Proben zudem eine auffällig dunkle Färbung (s. Abbildung 168). Im weiteren Verlauf der korrosiven Belastung nimmt die Mächtigkeit des Weißrostes nur wenig zu. Nach 300 h Auslagerung zeigt die ZnAlMg 2-2-beschichtete Probe ersten Rotrost. Dieser ist homogen über die Oberfläche verteilt. Die Rotrostbeständigkeit ist demnach bei

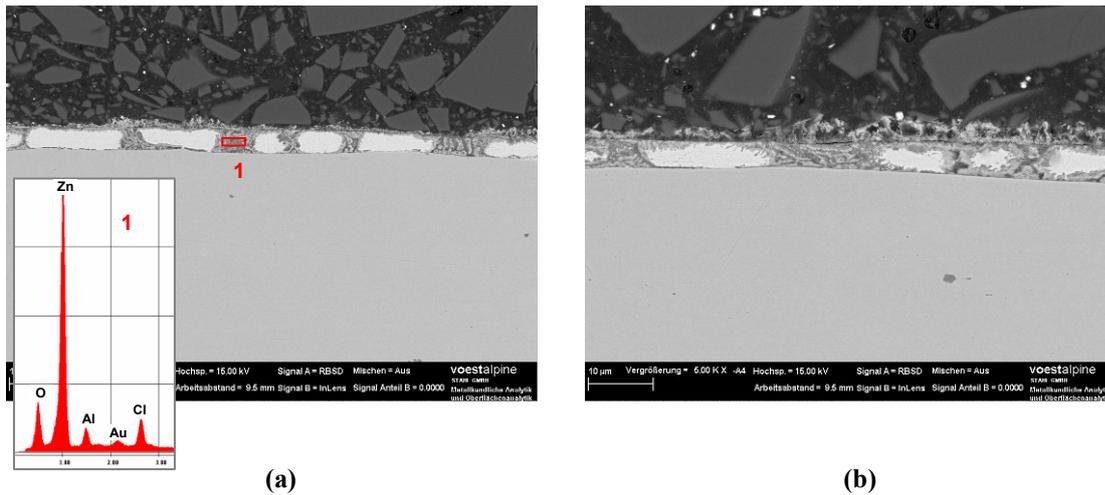
Abbildung 169: REM-Aufnahmen und EDX-Spektrum von ZnAlMg 2-2-beschichtetem Stahlband im Querschliff nach 100 h Auslagerung im Salzsprühtest mit NaCl/NH₄Cl;
(a) leicht angegriffene Stelle; (b) stark angegriffene Stelle.

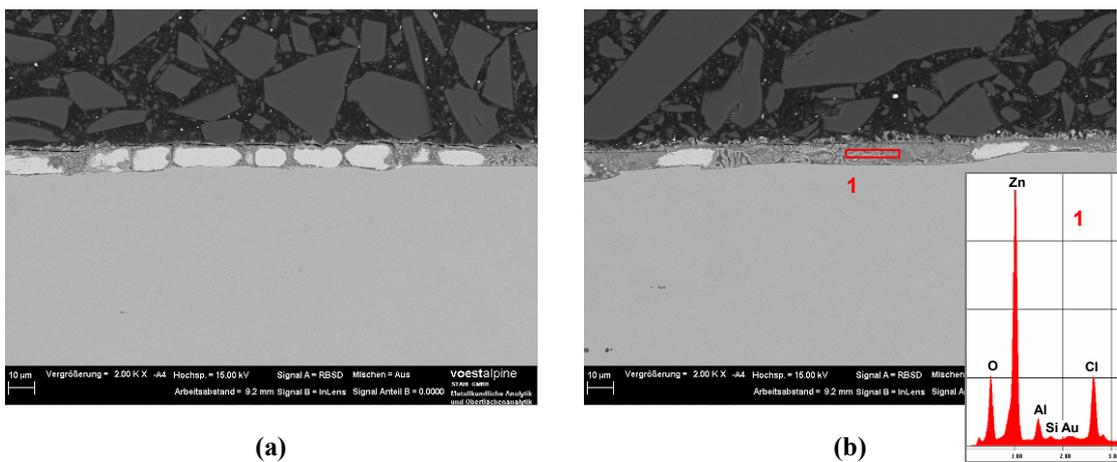
Abbildung 170: REM-Aufnahmen und EDX-Spektrum von ZnAlMg 2-2-beschichtetem Stahlband im Querschliff nach 200 h Auslagerung im Salzsprühtest mit NaCl/NH₄Cl;
(a) leicht angegriffene Stelle; (b) stark angegriffene Stelle.

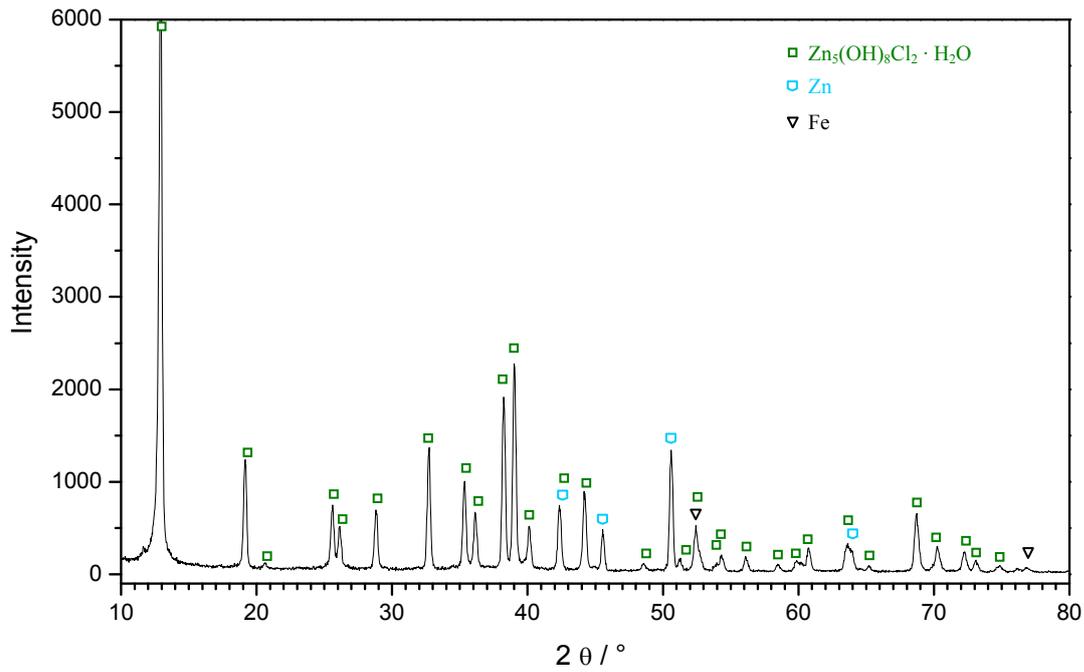
Abbildung 172: Röntgendiffraktogramm von 100 h im Salzsprühetest mit $\text{NaCl}/\text{NH}_4\text{Cl}$ ausgelagertem ZnAlMg 2-2-beschichtetem Stahlband.

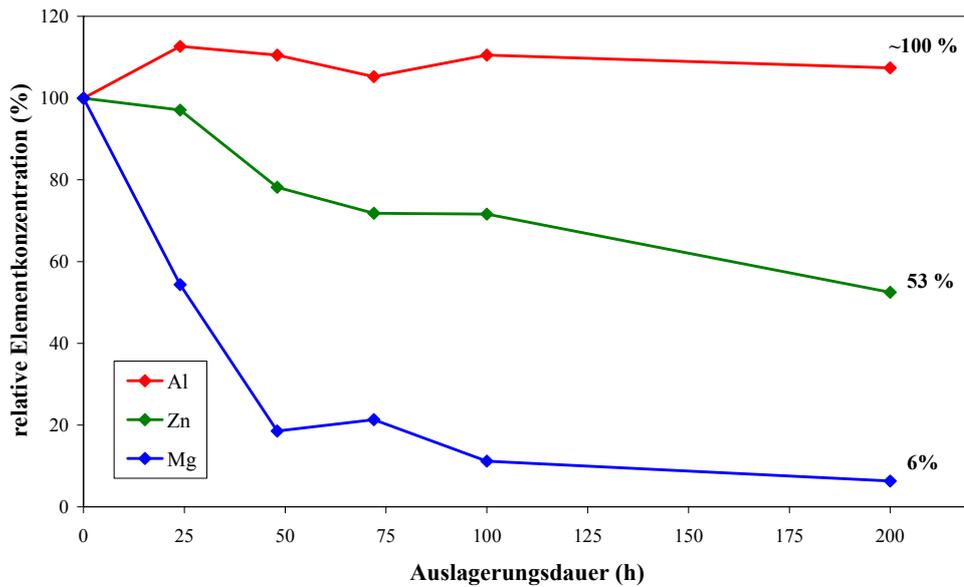
Abbildung 173: Zink-, Aluminium- und Magnesiumkonzentration auf ZnAlMg 2-2-beschichtetem Stahlband nach Auslagerung im Salzsprühetest mit $\text{NaCl}/\text{NH}_4\text{Cl}$ bezogen auf die jeweilige Ausgangskonzentration.

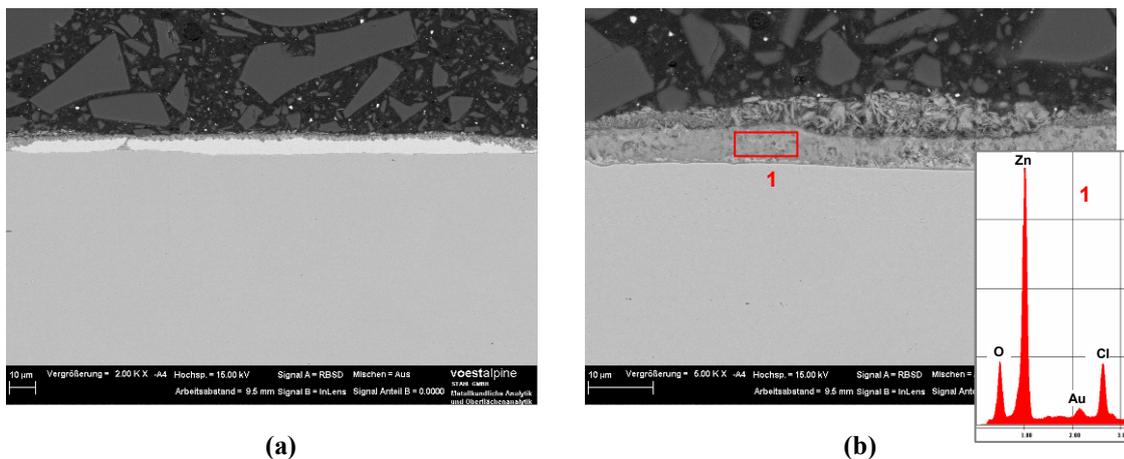
Abbildung 175: REM-Aufnahmen und EDX-Spektrum von ZnAl 0.2-beschichtetem Stahlband im Querschliff nach 100 h Auslagerung im Salzsprühtest mit NaCl/NH₄Cl;

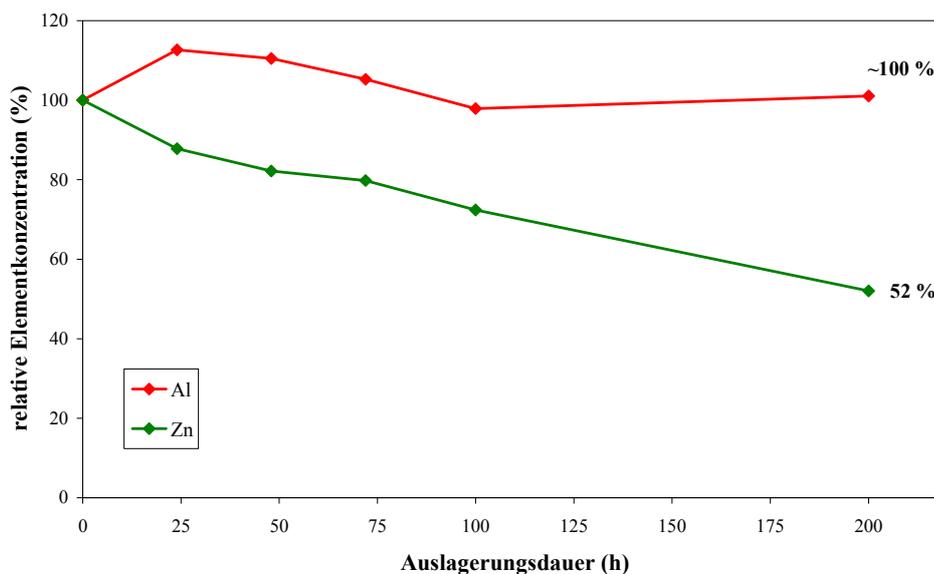
Abbildung 176: Zink- und Aluminiumkonzentration auf ZnAl 0.2-beschichtetem Stahlband nach Auslagerung im Salzsprühtest mit NaCl/NH₄Cl bezogen auf die jeweilige Ausgangskonzentration.

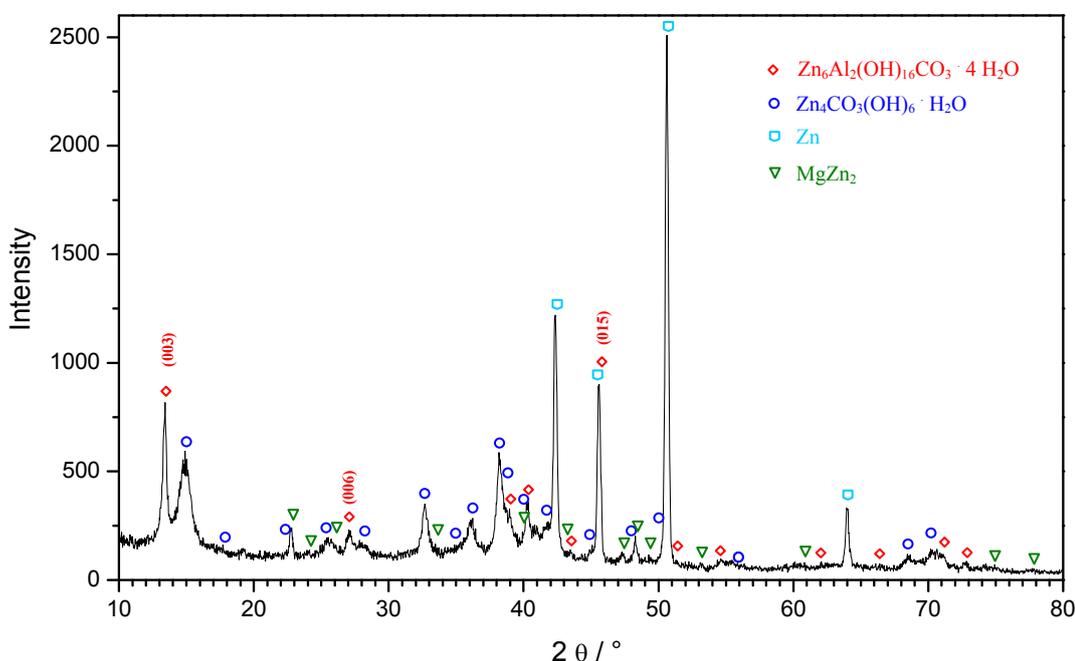
Abbildung 182: Röntgendiffraktogramm von 300 Tage im KK-Test ausgelagertem ZnAlMg 2-2-beschichtetem Stahlband.

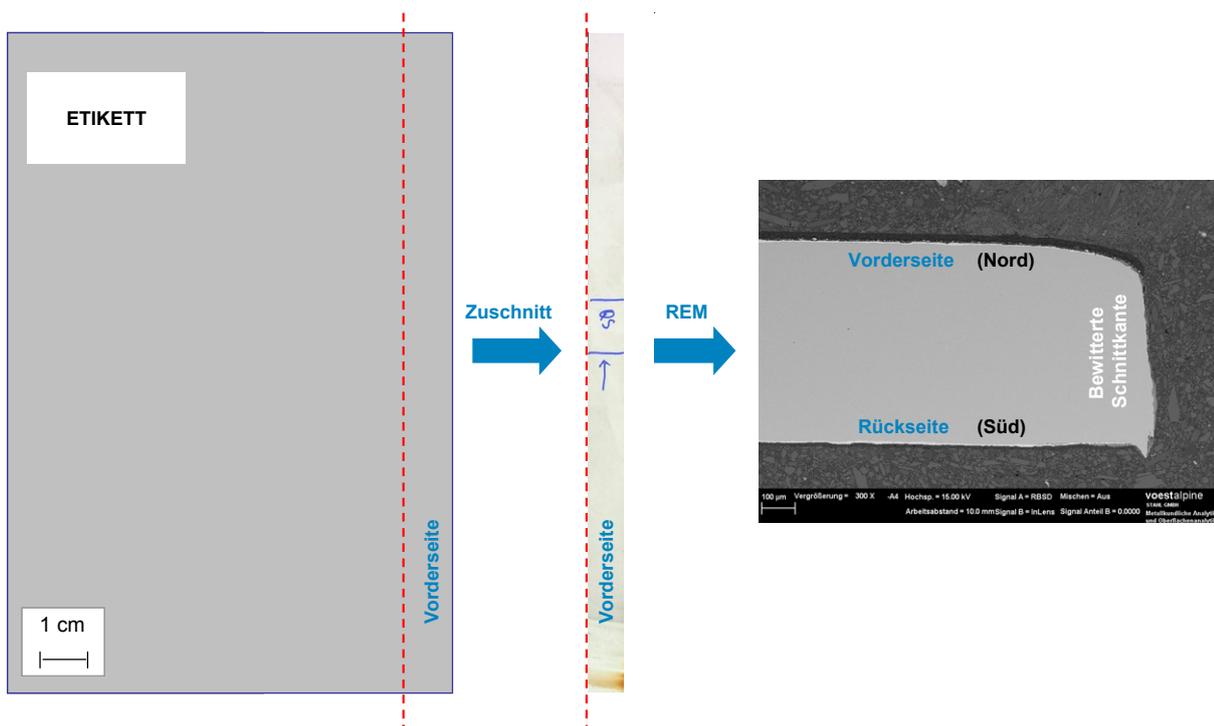
Abbildung 198: Zuschnitt der Freibewitterungsprobe für die Untersuchung.

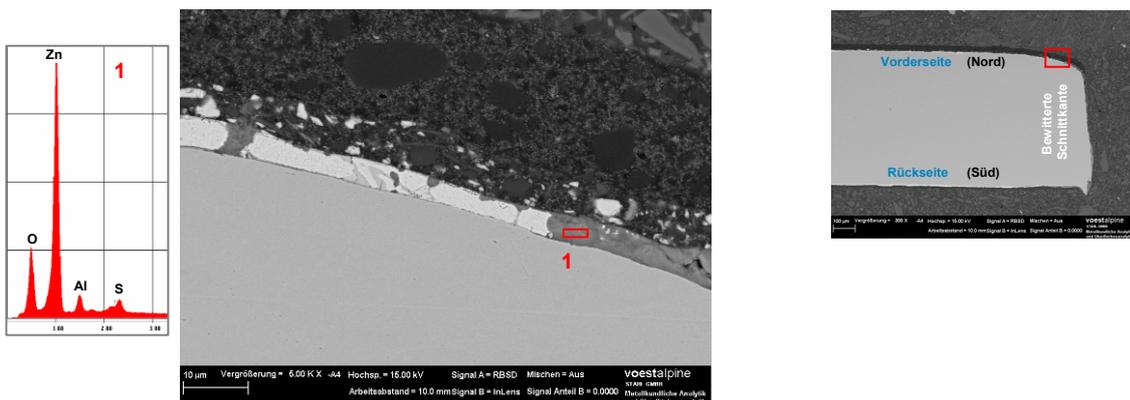
In Abbildung 202 ist eine REM-Aufnahme der 60 µm von der Schnittkante entfernten Messstelle. Hier ist der korrosive Angriff durch die Nähe zur nicht-lackierten Schnittkante schon deutlich stärker. Zum Teil ist die metallische Beschichtung schon vollständig bis zum Stahlsubstrat korrodiert. Laut EDX-Analyse enthält das gebildete Korrosionsprodukt neben Zink und Sauerstoff auch eine signifikante Menge Aluminium. Die Herkunft des ebenfalls nachgewiesenen Schwefels kann nicht eindeutig geklärt werden. Da es sich beim Auslagerungsort um ein ländliches Gebiet handelt, kann eine hohe SO₂-Belastung der Luft ausgeschlossen werden. Am wahrscheinlichsten erscheint, dass der Schwefel aus den im Lack enthaltenen Bariumsulfat-Pigmenten stammt.

Abbildung 202: REM-Aufnahme und EDX-Spektrum der ZnAlMg 2-2-beschichteten Freibewitterungsprobe, Vorderseite, 60 µm von der Schnittkante entfernt.
