Diplomarbeit

Metallurgische Anforderungen in Bezug auf die Sauer gasbeständigkeit von Langprodukten

Erstellt in Zusammenarbeit der
voestalpine Stahl Donawitz GmbH & Co KG
mit dem Lehrstuhl für Allgemeine und Analytische Chemie

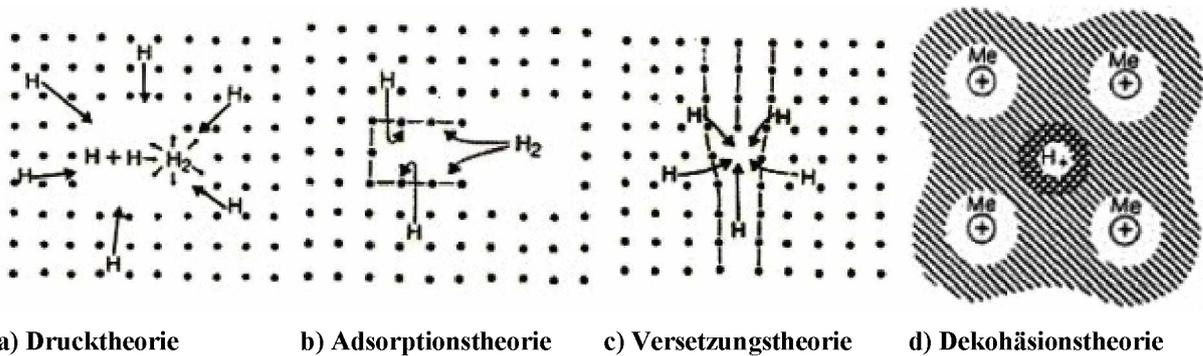
Abb. 2.4: Theorien zur Schädigung durch Wasserstoff [8]

- Drucktheorie:
An Phasengrenzflächen und Poren recombiniert der atomar gelöste Wasserstoff und führt zu einem Druckanstieg. Diese Theorie erklärt die Blasenbildung („blistering“) (Abb. 2.4a).
- Adsorptionstheorie:
Bei einer Rissbildung wird eine neue Oberfläche erzeugt. Da die Adsorption von Wasserstoff die Oberflächenenergie herabsetzt, wird die Rissbildung begünstigt (Abb. 2.4b).

- **Versetzungstheorie:**
Es kommt zur Sprödbrechneigung da die Versetzungsbewegung durch „Cottrell“-
Wolkenbildung behindert wird (Abb. 2.4c).
- **Dekohäsionstheorie:**
Im Metallgitter wird die Kohäsionskraft zwischen den Atomen durch den Wasserstoff
gesenkt (Abb. 2.4d).

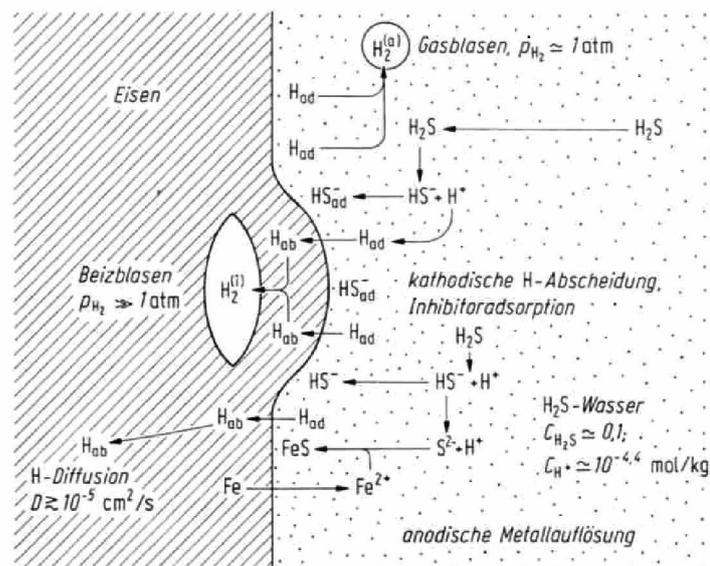
Abb. 2.5: Rekombination von Wasserstoff [7]

Deshalb ist diese Diffusion des atomaren Wasserstoff in das Innere des Metalls die wichtigste Nebenreaktion der kathodischen Wasserstoffabscheidungsreaktion bei der wasserstoffinduzierten Korrosion (Abb. 2.5). [7]

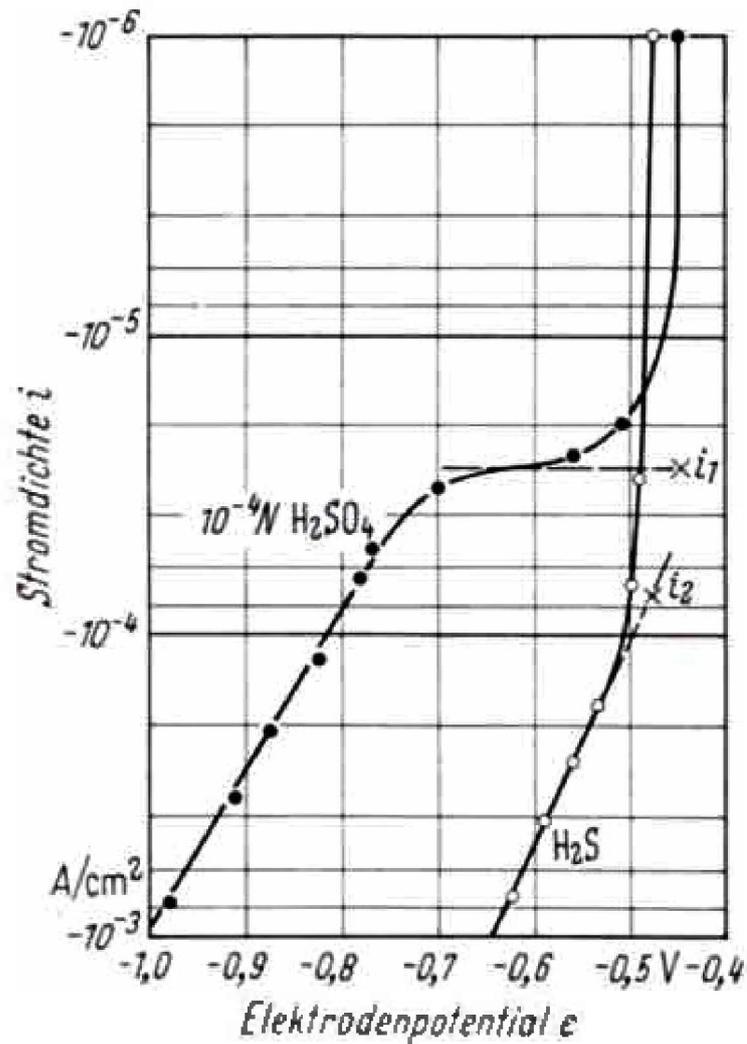
Abb. 2.6: Stromspannungskurve [7]

Im Folgenden wird die prinzipielle Promtorwirkung von H₂S in Form eines Beispiels erklärt. In Abbildung 2.6 ist die Summenstrom-Spannungskurve des Eisens in 10⁻⁴ N H₂SO₄ und in H₂S-gesättigtem H₂O bei Raumtemperatur abgebildet. Der pH-Wert der beiden Lösungen liegt in etwa bei 4,4. Im kathodischen Ast der H₂SO₄-Lösung ist der Diffusionsgrenzstrom der Wasserstoffabscheidung durch H⁺-Reduktion ersichtlich. Die Korrosionsgeschwindigkeit *i*₁ ist höchstens gleich dem Betrag der Diffusionsgrenzstromdichte (≤ 30 μA/cm²). In der H₂S-Lösung ist der kathodische Diffusionsgrenzstrom komplett verschwunden und eine Extrapolation der kathodischen Tafel-Geraden ergibt ein *i*₂ von ~ 80 μA/cm². Die Wasserstoffabscheidung findet stets an der negativen Elektrode statt, somit ist in dieser Lösung die Überspannung der Wasserstoffabscheidung deutlich niedriger und die Korrosionsgeschwindigkeit dadurch höher. [7]

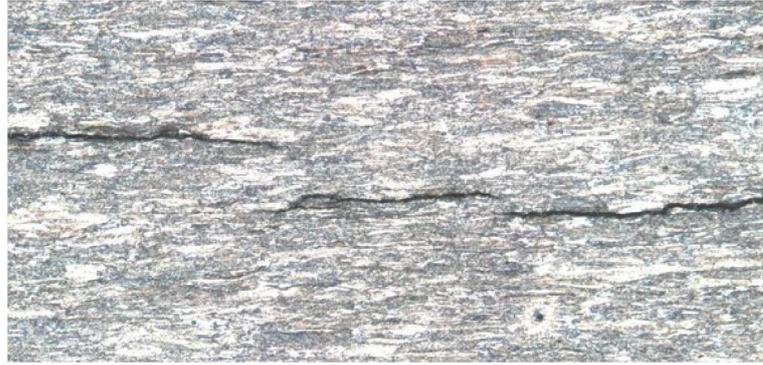
Abb. 2.7: Rissverlauf beim SWC

- SWC - stepwise cracking
Diese Bezeichnung beschreibt das Bruchaussehen, beim Rissfortschritt, dass die Risse in nebeneinander liegenden Ebenen verbindet. Die Verbindung der HIC-Risse zum Erzeugen von Stufenrissen ist abhängig von der lokalen Spannung zwischen den Rissen und der vorherrschenden Wasserstoffversprödung.

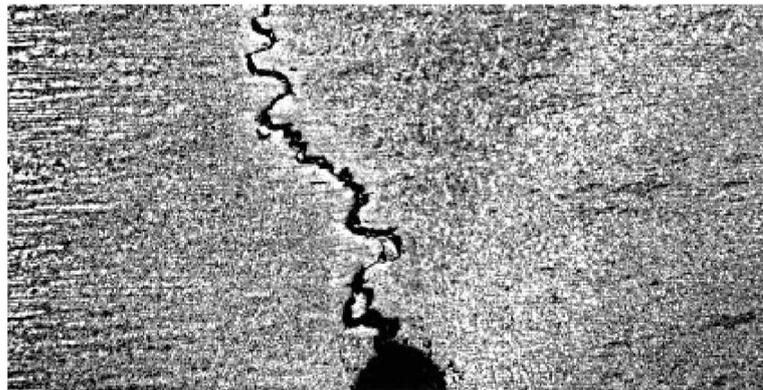
Abb. 2.8: Rissverlauf beim SOHIC [10]

Dies ist die Bezeichnung für abgestufte, schmale Risse, die ungefähr senkrecht zur Hauptnormalspannung liegen. Die Risse haben eine Stufenstruktur durch die Verbindung von früheren HIC-Rissen. Die Art der Risse kann der SSC zugeordnet werden. Es ist eine Kombination aus externer Spannung mit der lokalen Spannung rund um die HIC-Risse. Es wird im Ausgangsmaterial von längsgeschweißten Rohren und in der Wärmeeinflusszone bei Schweißnähten im Druckkesselbau beobachtet. SOHIC ist ein relativ seltenes Phänomen das üblicherweise bei niederfesten ferritischen Rohren und Kesselstählen auftritt.

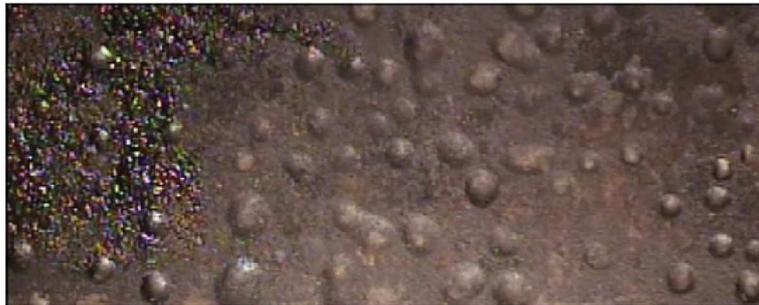
Abb. 2.9: HIC-Oberflächenblasen [12]

Es entsteht eine Werkstofftrennung (Riss) ohne Einwirkung einer äußeren Spannung. Ausgangspunkte sind Gefügeinhomogenitäten wie Versetzungen und nichtmetallische Einschlüsse (NME). An diesen Wasserstoffsinken rekombiniert der atomare Wasserstoff zu Molekularen und erzeugt somit einen extrem hohen Innendruck. Erfolgt die Rekombination nahe der Oberfläche, so entstehen Wasserstoffblasen (Abb. 2.9).

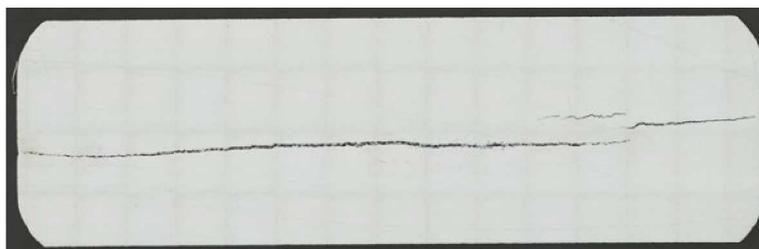
Abb. 2.10: HIC - Innenrisse

Rekombiniert der Wasserstoff aber in einer gewissen Entfernung zur Oberfläche, entstehen Innenrisse (Abb. 2.10).

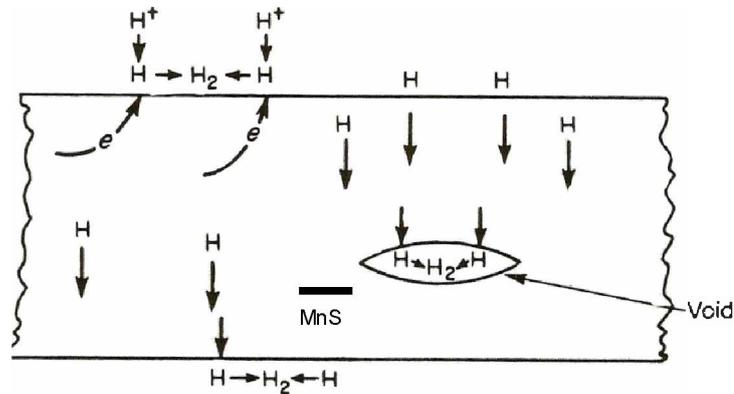
Abb. 2.11: Lage der Einschlüsse [13]

In der Regel kann der Wasserstoff nur in der Walzebene einen ohne äußere Belastung hervorgerufen Bruch erzeugen. Der Grund hierfür ist, dass bei gleichem Druck in alle Richtungen die Zeiligkeit des Gefüges und die Lage nichtmetallischer Einschlüsse zu einer Anisotropie der mechanischen Eigenschaften führt (Abb. 2.11).

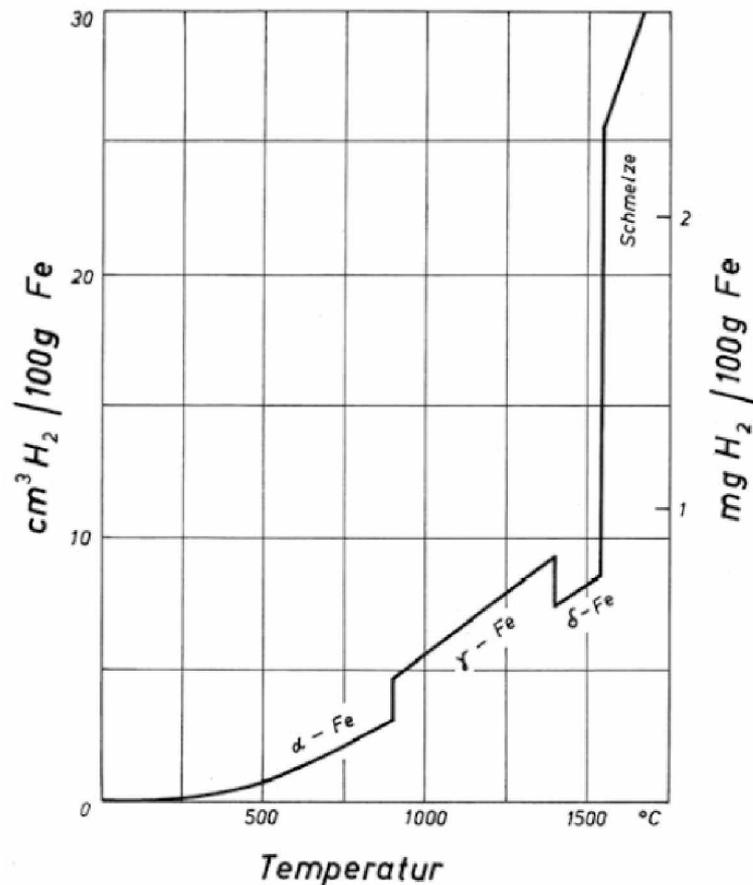
Abb. 2.12: Löslichkeit von Wasserstoff in Stahl [15]

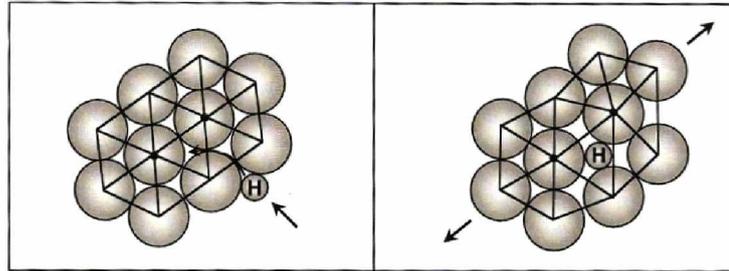
Abb. 2.13: Verformungsunterstützte Wasserstoffabsorption [6]

2.21 veranschaulicht die Wasserstoffaufnahme in Abhängigkeit der Normalspannung. Durch die Streckung des Gitters werden Senken für den Wasserstoff geschaffen (Abb. 2.13). [6]

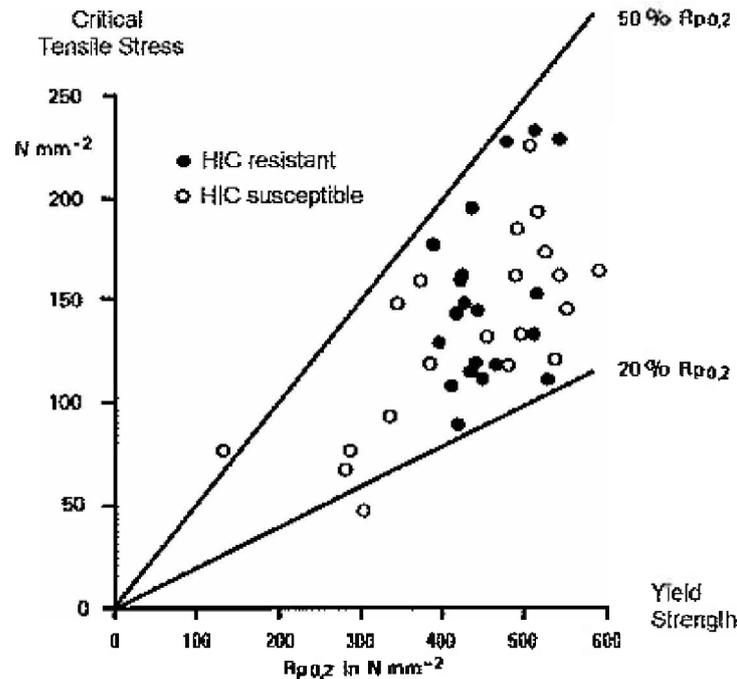
Abb. 2.14: Kritische Zugspannung bei SSC [20]

SSC ist der branchentypische Name der Erdölindustrie für eine HSCC in Anwesenheit von Sauer gas. SSC tritt meistens als Sprödbruch weit unterhalb der Dehngrenze (Abb. 2.14) auf und ist definiert als spontaner Riss, an einem statisch beanspruchten Bauteil in einem wässrigen, sulfidhaltigen Medium.

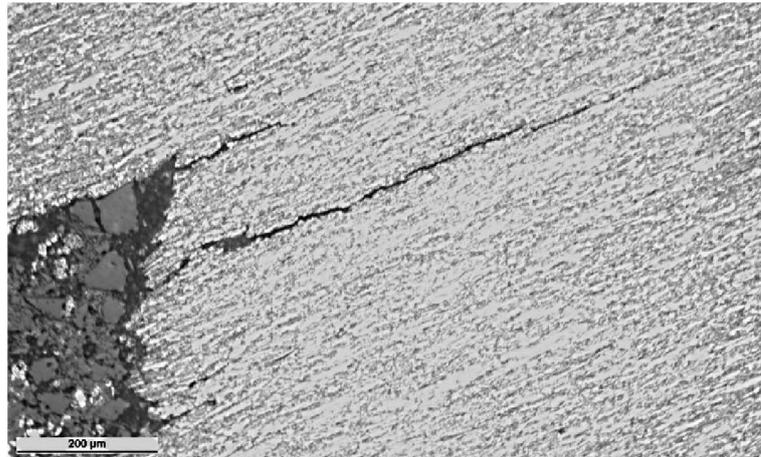
Abb. 2.15: SSC-Riss

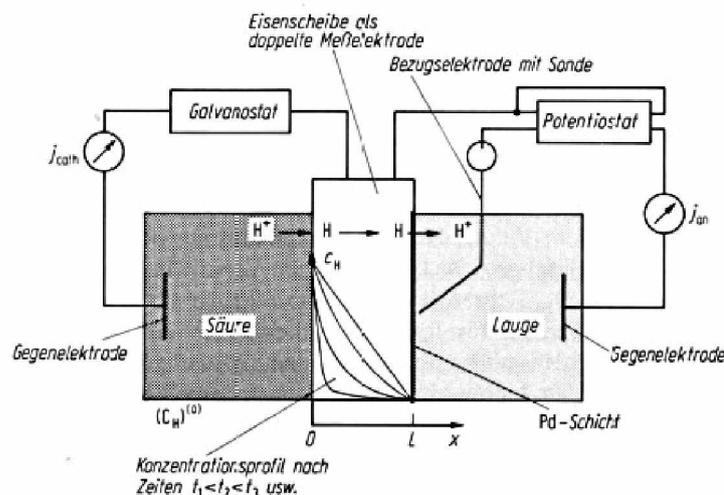
Abb. 2.16: Schema der Permeationsmessung von atomarem Wasserstoff [7]

Die wasserstoffinduzierte Korrosion eines Metalls ist hauptsächlich abhängig von der jeweiligen Wasserstoffaufnahme. Je mehr Wasserstoff im Material vorhanden ist, desto wahrscheinlicher ist ein Werkstoffversagen. Diese Wasserstoffaufnahme kann mit Hilfe der Permeationsmessung ermittelt werden (Abb. 2.16).

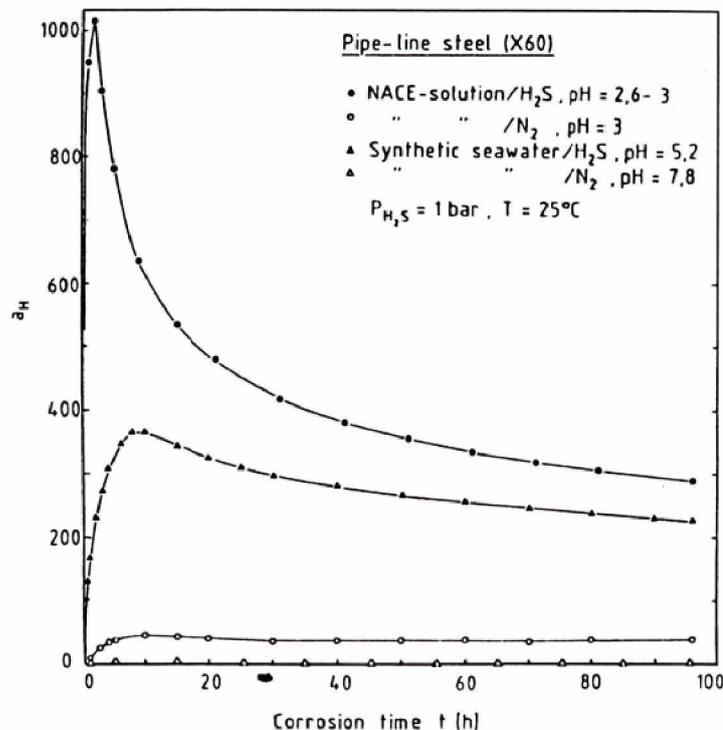
Abb. 2.17: Wasserstoffaktivität eines Röhrenstahls in verschiedenen Elektrolytlösungen [22]

Abbildung 2.17 zeigt die unterschiedlichen Korrosionsraten in Abhängigkeit der Wasserstoffaktivität. [22]

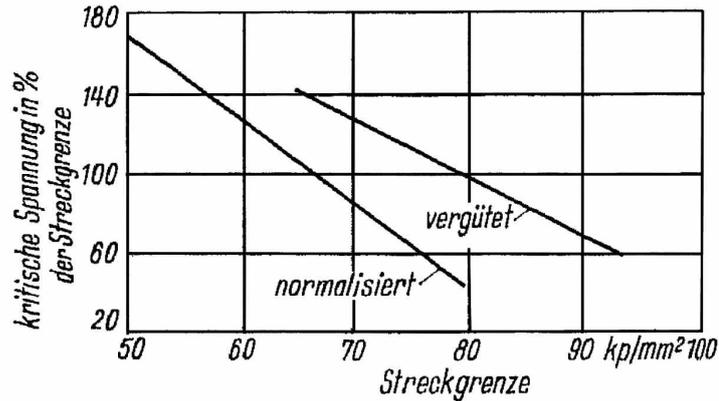
Abb. 2.18: Belastung die mit 90 %iger Wahrscheinlichkeit zur Wasserstoffrissbildung führt [27]

Ein gleichmäßiges Gefüge ist zu bevorzugen. Die Struktur von reinem martensitischen Gefüge, sowie von einem angelassenen Gefüge mit unangelassenen Martensitinseln ist nicht zu empfehlen. Angelassener Martensit ist besser für den Sauerghaseinsatz geeignet als angelassener Bainit und ist sogar besser geeignet als ein normalisiertes Gefüge (Abb. 2.18). [27]

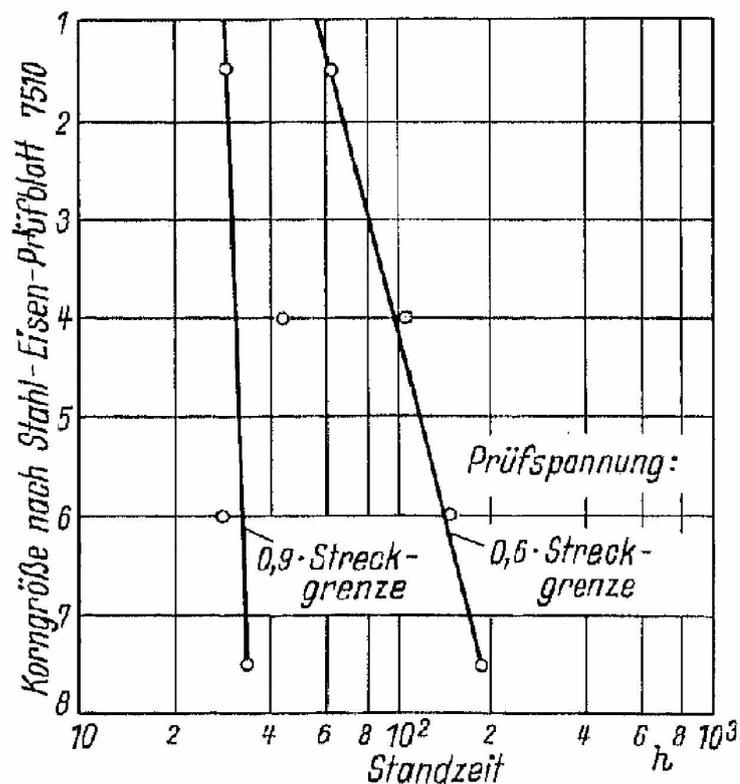
Abb. 2.19: Korngrößeneinfluss auf die Standzeit (St 43.7; Med. 65 Vol.% H₂S, 35 Vol.% N₂) [29]

Bei der Betrachtung der Korngröße wurde festgestellt, dass die Diffusionsgeschwindigkeit in Ein bzw. Vielkristallen annähernd gleich ist. Das lässt den Schluss zu, dass die Diffusion vorwiegend durch das Gitter und nicht entlang der Korngrenzen statt findet [28]. In Abbildung 2.19 kann man erkennen, dass ein feines Korn besonders bei niedrigeren Beanspruchungen einen Vorteil besitzt.

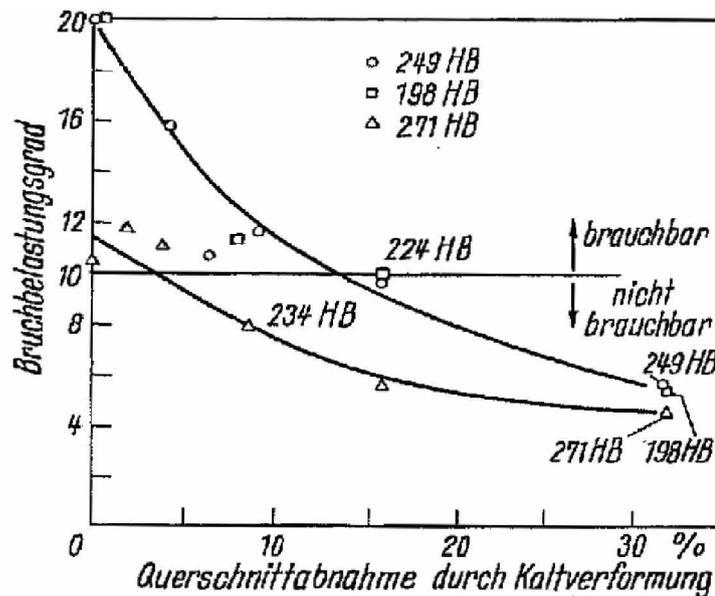
Abb. 2.20: Einfluss der Kaltverformung auf die Beständigkeit in einer H_2S -Lösung [27]

Die Kaltverformung hingegen wirkt sich negativ auf die Sauer gasbeständigkeit aus. Bei unlegierten Stählen sollten Kaltverformungsgrade bis maximal drei Prozent eingehalten werden (Abb. 2.21).

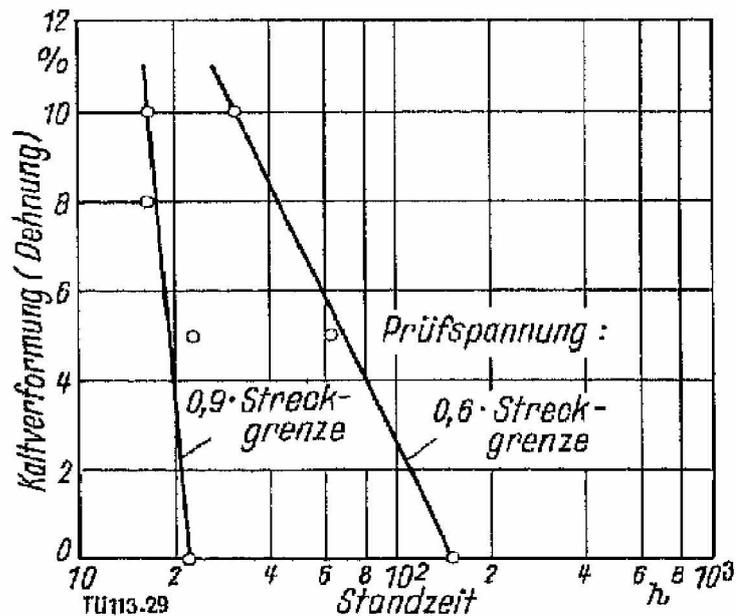
Abb. 2.21: Einfluss der Kaltverformung auf das Standzeitverhalten (St 43.7; Medium 65 Vol.% H₂S, 35 Vol.% N₂) [29]

Der Einfluss der Kaltverfestigung ist zusätzlich abhängig von der Höhe der Beanspruchung. Er sinkt mit steigender Beanspruchung und geht gegen Null bei hohen Belastungen (Abb. 2.21).

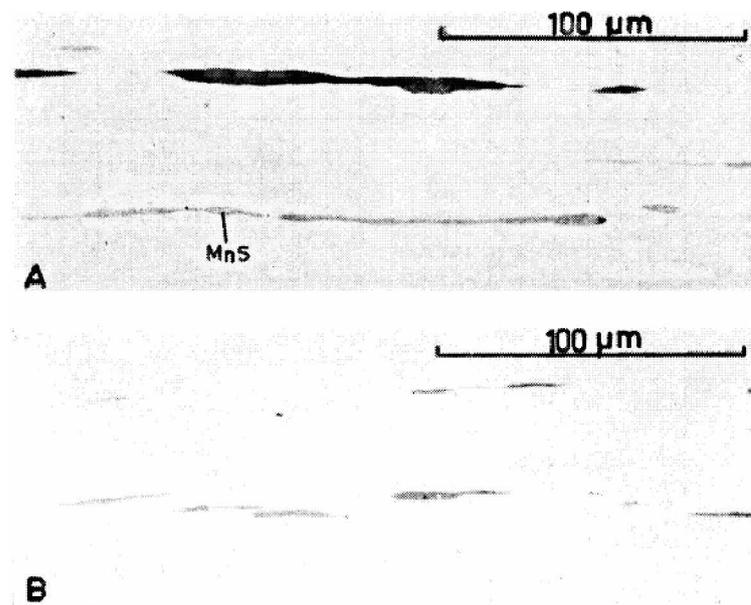
Abb. 2.22: Nichtmetallischer Mangansulfideinschluss (MnS) [31]

Die chemische Zusammensetzung der Einschlüsse ist weitgehend vernachlässigbar, deshalb versucht man metallurgisch die langen, flachen Einschlüsse (z.B. MnS (Abb. 2.22)) durch annähernd globularen (z.B. CaS (Abb. 2.23)) zu ersetzen. Die Voraussetzung für diese Behandlung ist jedoch, dass der Sauerstoffgehalt des Stahls sehr niedrig ist, da sonst mit dem Ca eine größere Oxidbildung entsteht, und diese Oxide wiederum als Rissauslöser wirken können. [30]

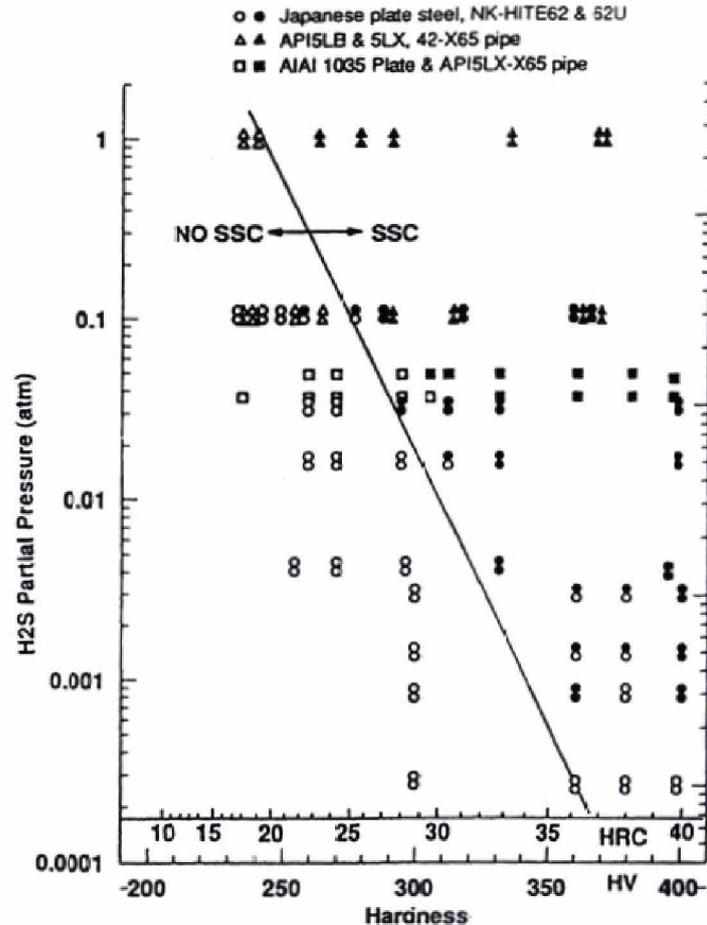
Abb. 2.27: Einfluss der Härte und der H₂S-Konzentration auf SCC [13]

Damit ergibt sich für die Zugfestigkeit von 800 MPa ein HRC-Wert von ca. 22 (DIN 50150). Das ist auch der Grund warum die Klassifizierung für Metalle in HSCC-gefährdeten Betrieb meist anhand der Härte erfolgt. Die Norm NACE-Standard MR 0175 (ISO 15156-2) gibt deshalb ein Härtemaximum von 22 HRC für niedriglegierte Stähle im Saureinsatz an. Bei Vergütungsstählen ist diese Grenze bis 26 HRC erweitert (Abb. 2.27). [32]

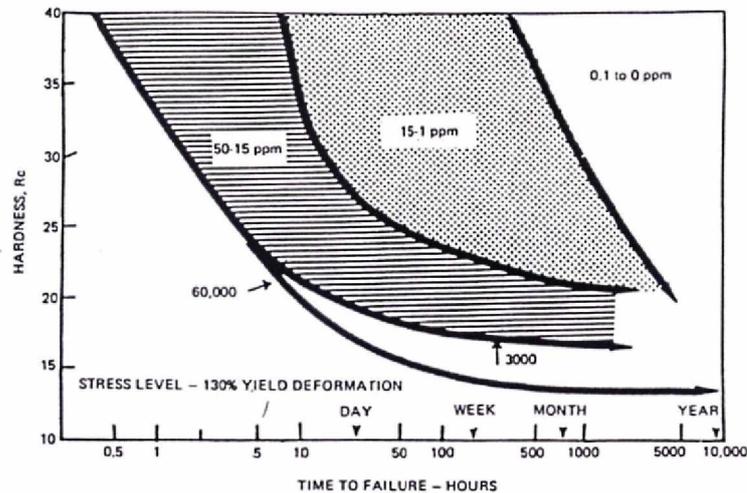
Abb. 2.28: Ungefähre Zeit bis zum Bruch von Kohlenstoffstahl in 5 % NaCl und verschiedenen H_2S Konzentrationen [13]

Abbildung 2.28 zeigt die Zeitabhängigkeit in Bezug auf die durch H_2S verursachte Korrosion.

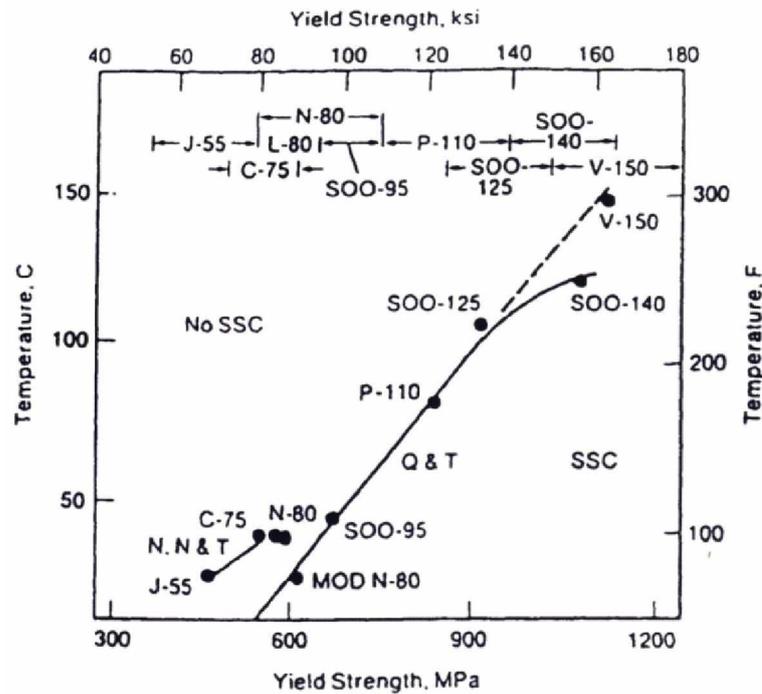
Abb. 2.30: Einfluss der Temperatur auf die SSC-Beständigkeit [13]

Diese erhöhte Konzentration und somit erhöhte Gefährdung bei niedrigeren Temperaturen bestätigt auch die Praxis. Versuche haben ergeben, dass die kritischste Temperatur die Raumtemperatur ist (Abb. 2.30).

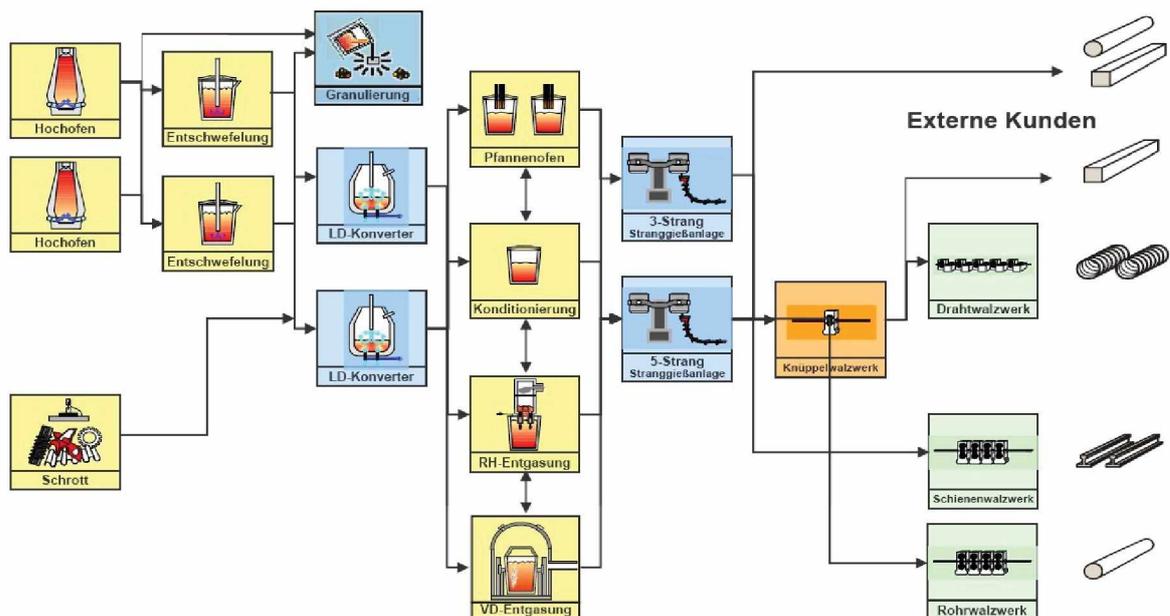
Abb. 3.1: konventionelle Herstellungsroutine der voestalpine Stahl Donawitz [36]

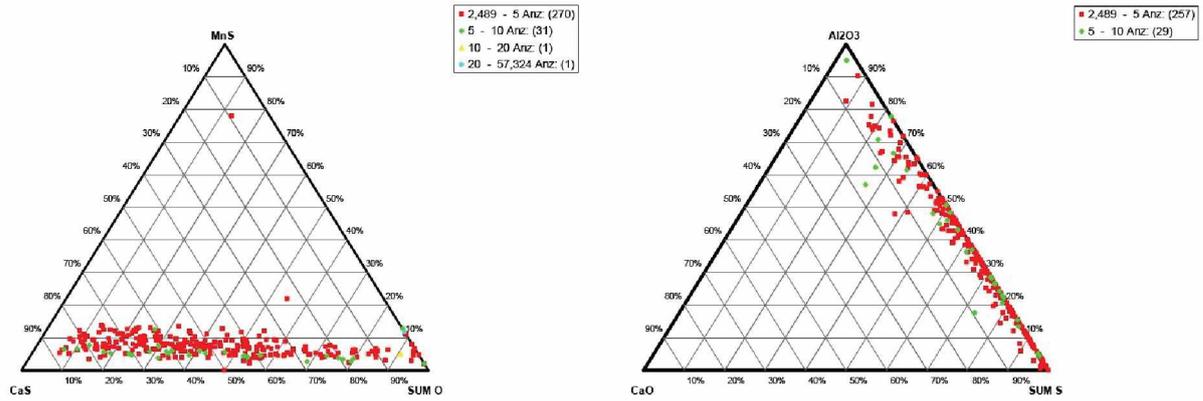
Abb. 3.5: Partikelanalyse: 28Mn6, Charg.-Nr. 361639

Die Ergebnisse dieser Untersuchung werden in den folgenden Abbildungen dargestellt. Aus diesen Abbildungen ist erkennbar, dass sich die Einschlussverteilung mit der „Turbokalk“-Behandlung in Richtung Kalzium verschiebt. Besonders deutlich erkennbar wird dies im Dreistoffsystem $\text{Al}_2\text{O}_3 - \text{CaO} - \Sigma \text{S}$.

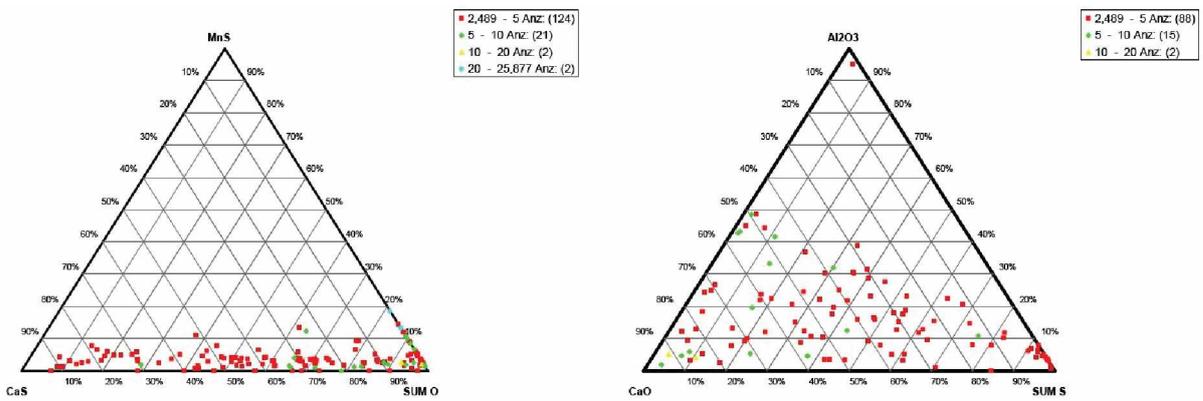
Abb. 3.6: Partikelanalyse: 28Mn6-TK, Charg.-Nr. 487963

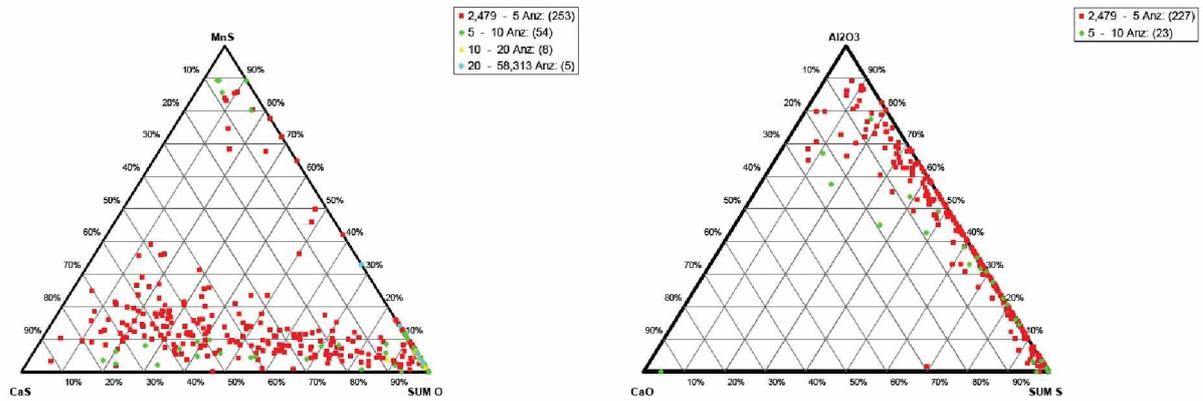
Abb. 3.7: Partikelanalyse: C50, Charg.-Nr. 478369

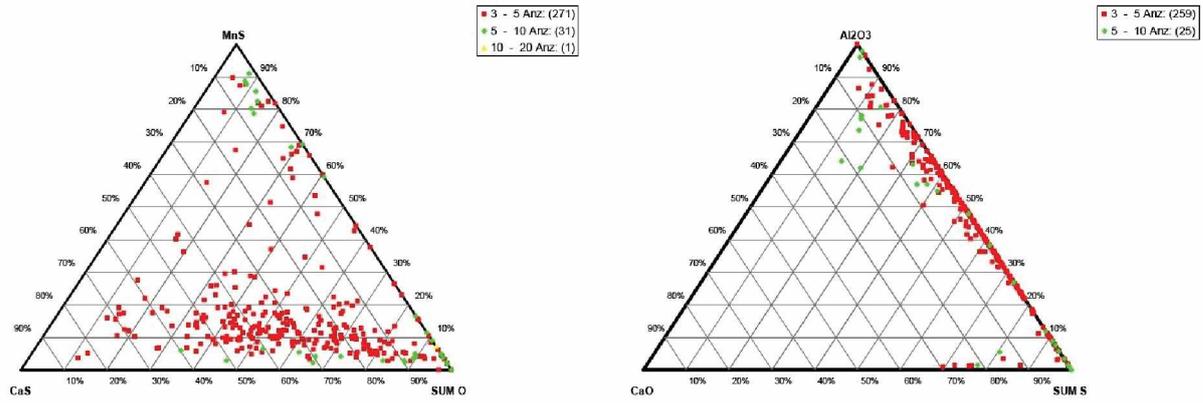
Abb. 3.8: Partikelanalyse: C50, Charg.-Nr. 383441

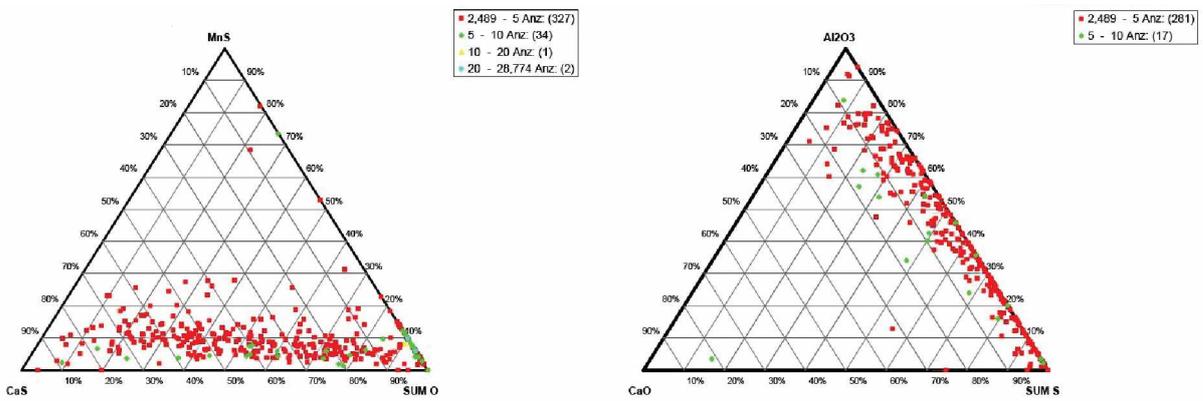
Abb. 3.9: Partikelanalyse: C50, Charg.-Nr. 477262

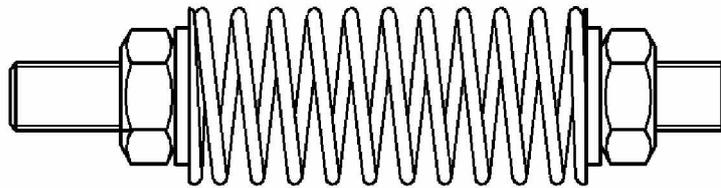
Abb. 3.15: Einbauprinzip der Zugprobe in die Spiralfeder

Die SSC-Zugproben werden mit Hilfe einer speziellen Spiralfeder belastet. Diese Spiralfedern besitzen eine lineare Federkonstante und sind vollkommen resistent gegenüber H_2S . Der Einbau der Zugprobe in die Feder ist in Abbildung 3.15 gezeigt.

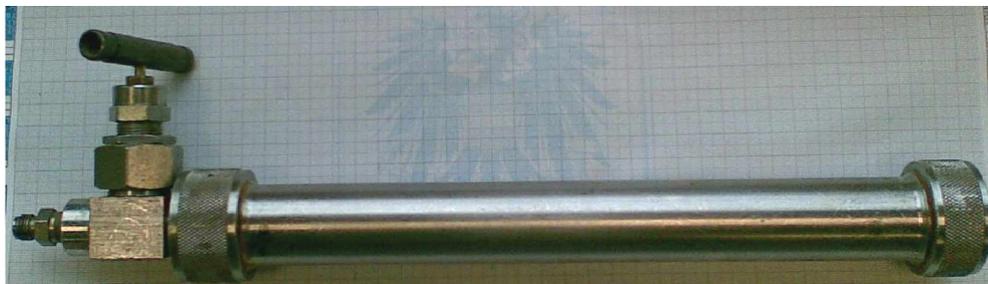
Abb. 3.17: Autoklave für den SSC-Test

Nach diesem Schritt kommt die Zugprobe in einen Autoklaven (Abb. 3.17).

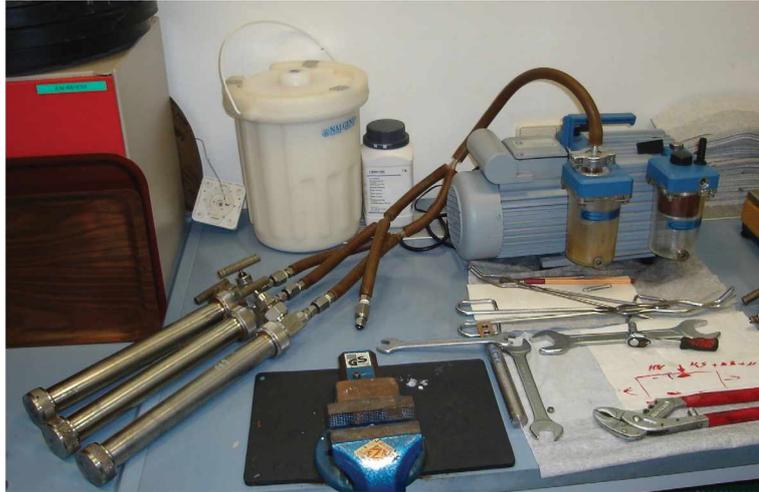
Abb. 3.18: Evakuierung der Autoklaven mittels Vakuumpumpe

Dieser Autoklave wird darauffolgend verschlossen und evakuiert (Abb. 3.18).

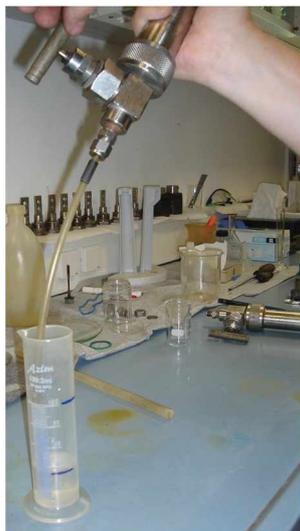
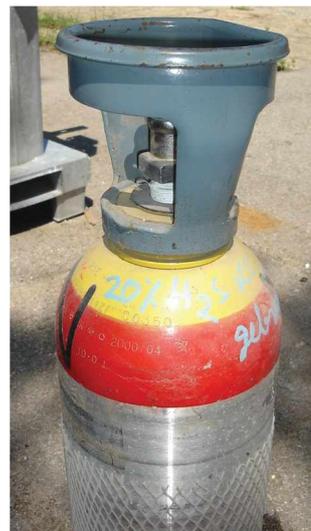
Abb. 3.19: Einsaugen der NACE-Lösung und H_2S -Flasche zum Aufbringen des Partialdrucks

Dies geschieht indem der Autoklave zu einem Drittel (65 ml) mit einer zuvor ausgewählten NACE-Lösung befüllt wird. Die Füllung erfolgt über den herrschenden Unterdruck. Dieser veranlasst den Autoklaven beim Öffnen des Ventils, sich mit der gewünschten NACE-Lösung anzusaugen (Abb. 3.19). Die restlichen zwei Drittel werden mit dem H_2S - CO_2 -Gemisch (80:20) aufgefüllt. Hierfür wird das Gasmisch mit 100 MPa in den Autoklaven gedrückt (Abb. 3.19).

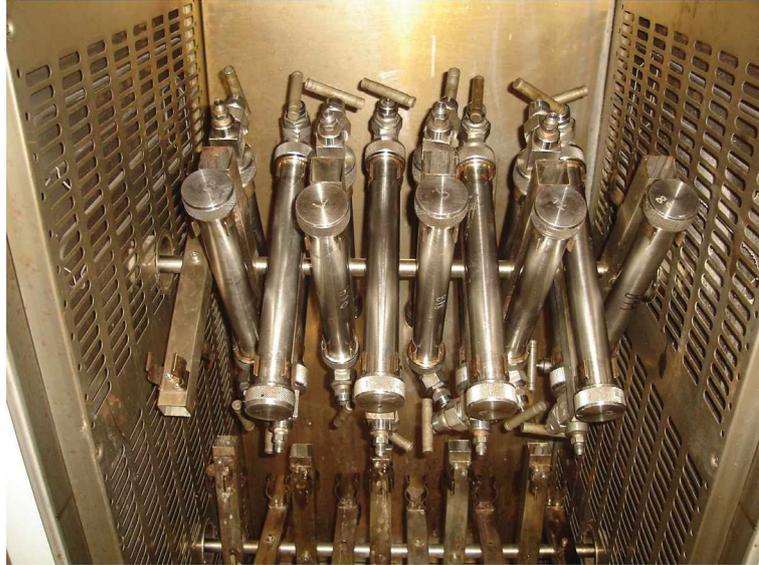
Abb. 3.20: Drehschrank zum Bewegen des Autoklaven

Nach diesen Arbeiten sind die erforderlichen Prüfbedingungen eingestellt. In weiterer Folge wird versucht die kritischsten Korrosionsbedingungen zu simulieren. Deshalb wird anschließend der Autoklave in einem Drehschrank (Abb. 3.20) fixiert.

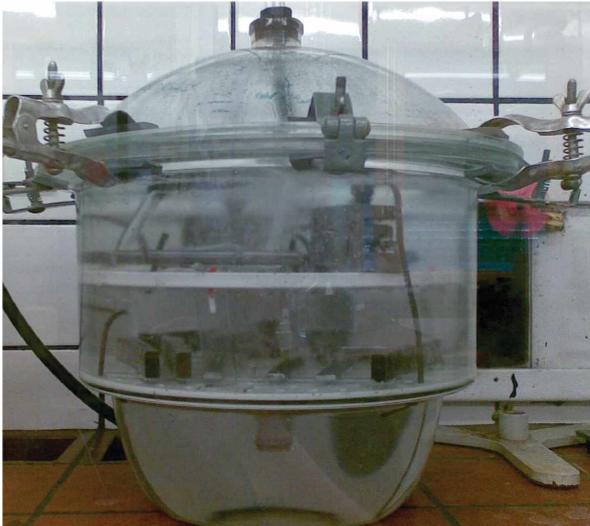
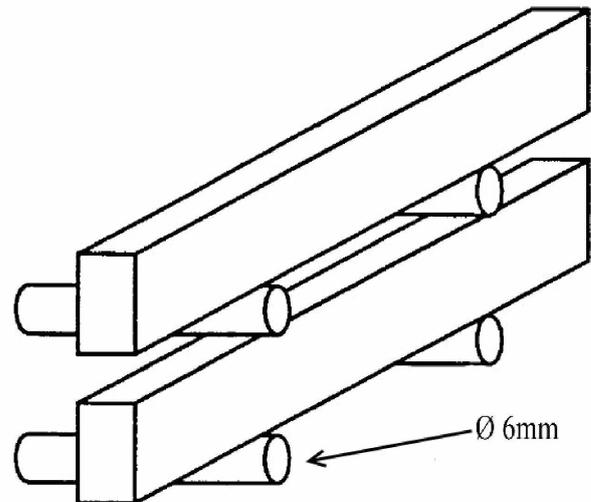
Abb. 3.21: Behälter und Probenanordnung beim HIC-Test

Die Auslagerung erfolgt indem zuerst die Proben in einem H_2S beständigem Behältnis (Exsikkator) gleichmäßig verteilt angeordnet werden (Abb. 3.21). Ein Mindestabstand zwischen den Proben von 6 mm ist durch nichtmetallische Distanzhalter zu gewährleisten.

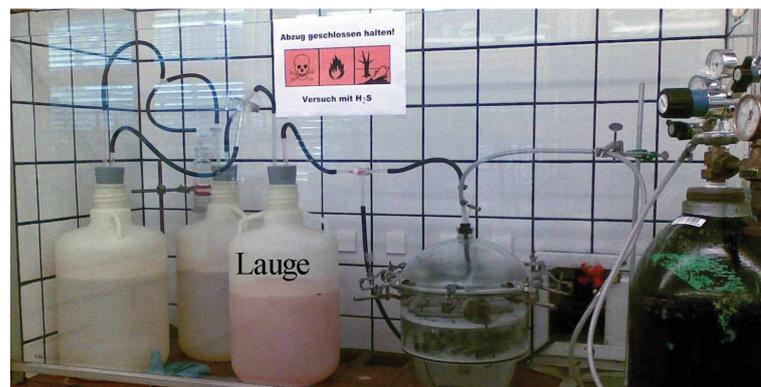
Abb. 3.23: HIC-Versuchsaufbau

Nach dieser Spülung leitet man eine Stunde H_2S (200 ml/Liter Lösung) durch die Versuchsapparatur, um die Lösung mit H_2S zu sättigen. Anschließend wird die Durchflussmenge soweit wie möglich reduziert, ohne dass die Sättigung unter 2300 ppm fällt. Mittels Titration [37] wird die Sättigung der Lösung überprüft. Am Ende des Versuchsaufbaus (Abb. 3.23) wird das durchgeleitete H_2S in einer 10 % NaOH-Lauge neutralisiert.

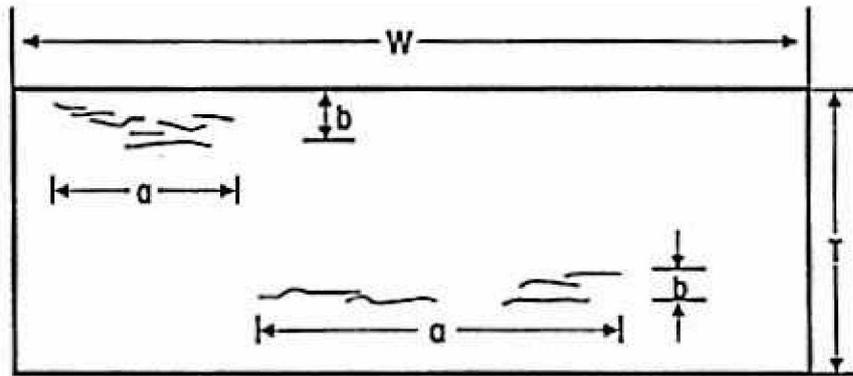
Abb. 3.24: Richtlinie zur Vermessung der Risse in den HIC-Proben laut NACE TM0284

Die Auswertung erfolgt laut Norm NACE TM0284. Bei dieser Form der Auswertung werden durch die Probe drei parallele Schnitte in einem gleichmäßigen Abstand quer zur Längsrichtung gelegt. Diese Schnittflächen werden poliert und unter dem Lichtmikroskop bei 100-facher Vergrößerung auf Risse untersucht. Sind Risse vorhanden werden diese laut Abbildung 3.24 vermessen und protokolliert.

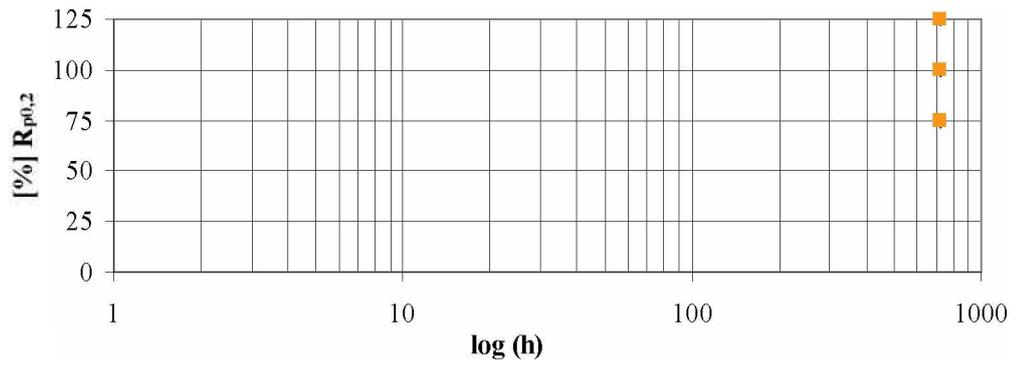
Abb. 4.1: Standzeiten der 28Mn6 SSC-Proben in Abhängigkeit der Belastungstufen

In den folgenden Diagrammen (Abb. 4.1 - Abb. 4.7) sind die oben angeführten Testergebnisse laut der NACE-TM0177 aufgetragen.

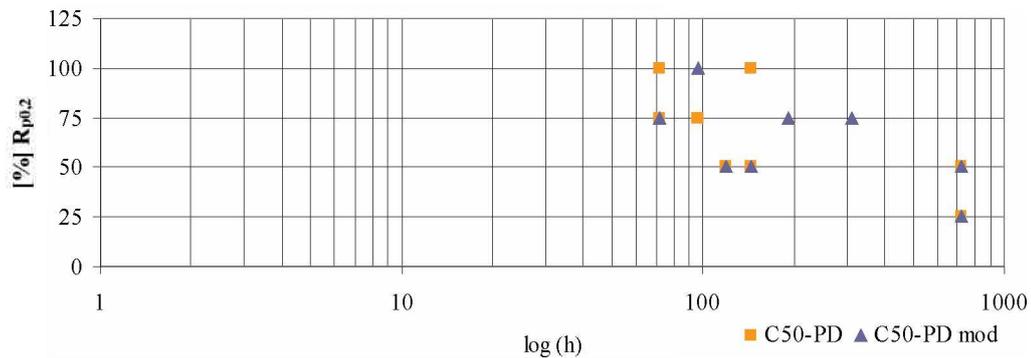
Abb. 4.7: Standzeiten der C50-PD SSC-Proben und der C50-PD-TK SSC-Proben im direkten Vergleich

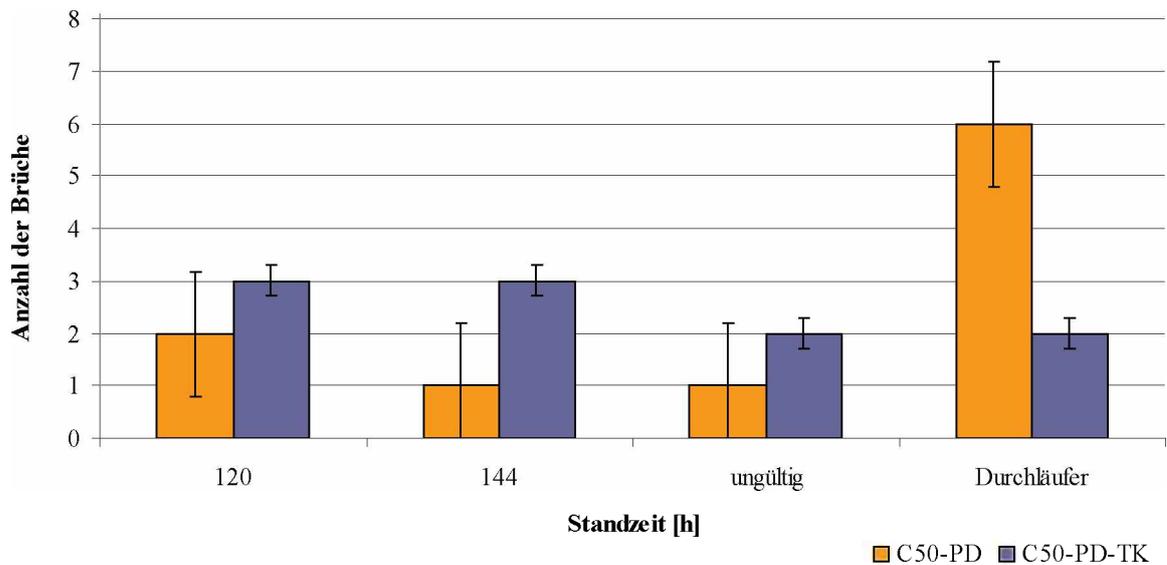
Abb. 4.8: Vergleich der Standzeiten der Profildrähte C50-PD und C50-PD-TK bei einer Belastung von 50 % $R_{p0,2}$

Im nächsten Diagramm (Abb. 4.8) erfolgt die Gegenüberstellung der Anzahl der Brüche bei dieser kritischen Belastung.

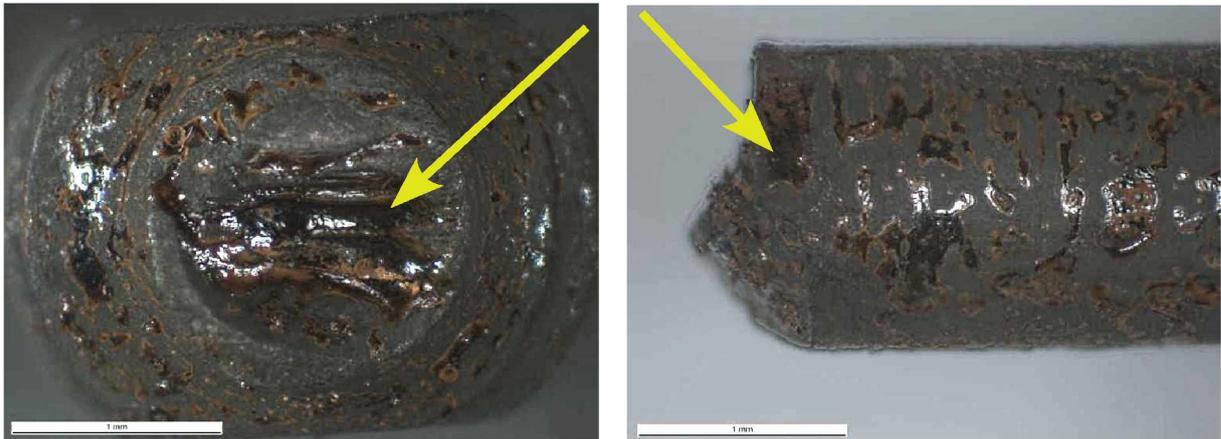
Abb. 4.9: Stereomikroskopaufnahme der Bruchfläche einer SSC-Probe

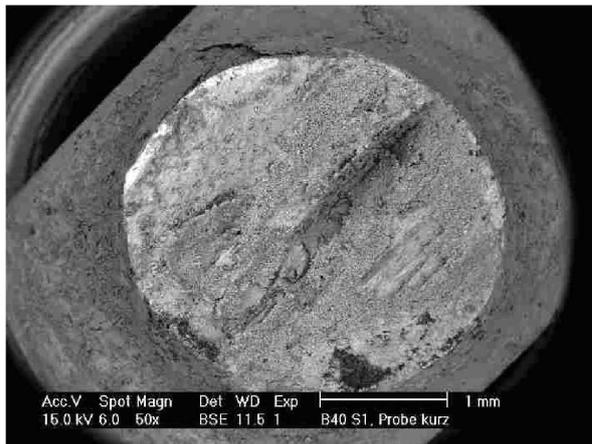
a) Übersichtsaufnahme bei 50 facher Vergrößerung

Abb. 4.10: Rasterelektronische Aufnahmen der sulfidbelegten Bruchfläche einer SSC Probe aus dem Werkstoff C50-PD in verschiedenen Vergrößerungen und eine EDX-Analyse der vorhandenen Schicht

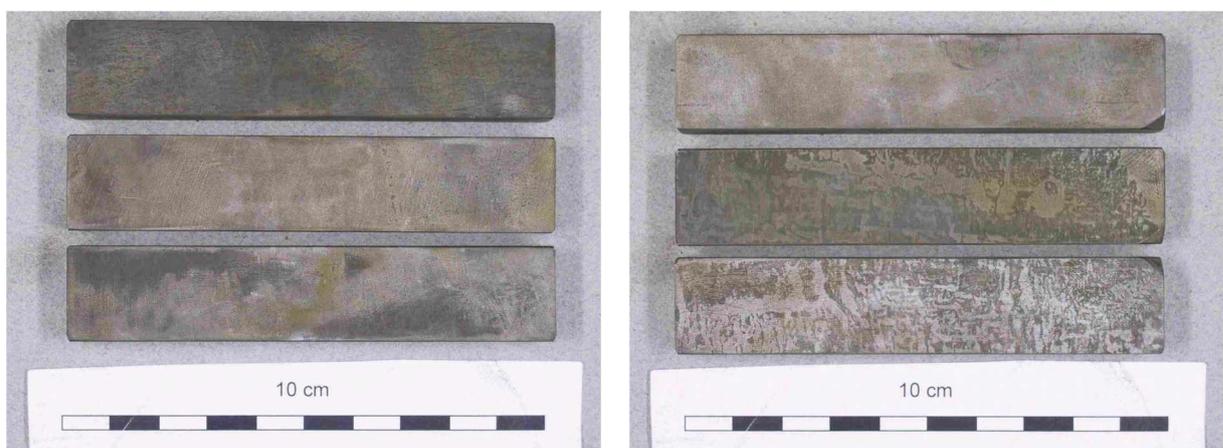
Abb. 4.14: Optik der HIC-Proben nach Beendigung des Tests und nach dem Reinigen im Ultraschallbad

Nach Beendigung des Versuchs wurde als erstes eine visuelle Untersuchung der Proben durchgeführt. Hierbei konnte man keine Risse oder Fehler an den Auslagerungsproben feststellen. Stellvertretend für alle Proben sind in Abbildung 4.14 die zwei Modifikationen des 28Mn6 dargestellt.

28Mn6 - 96h ausgelagert

28Mn6-TK - 96h ausgelagert

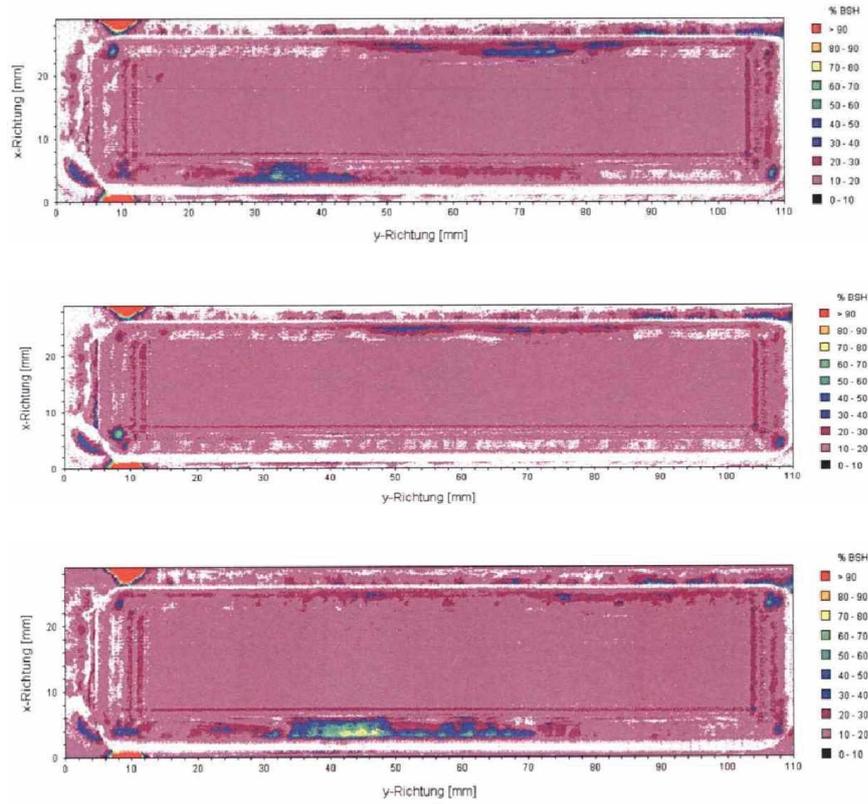
Abb. 4.15: Ultraschallbilder der 28Mn6 HIC-Proben

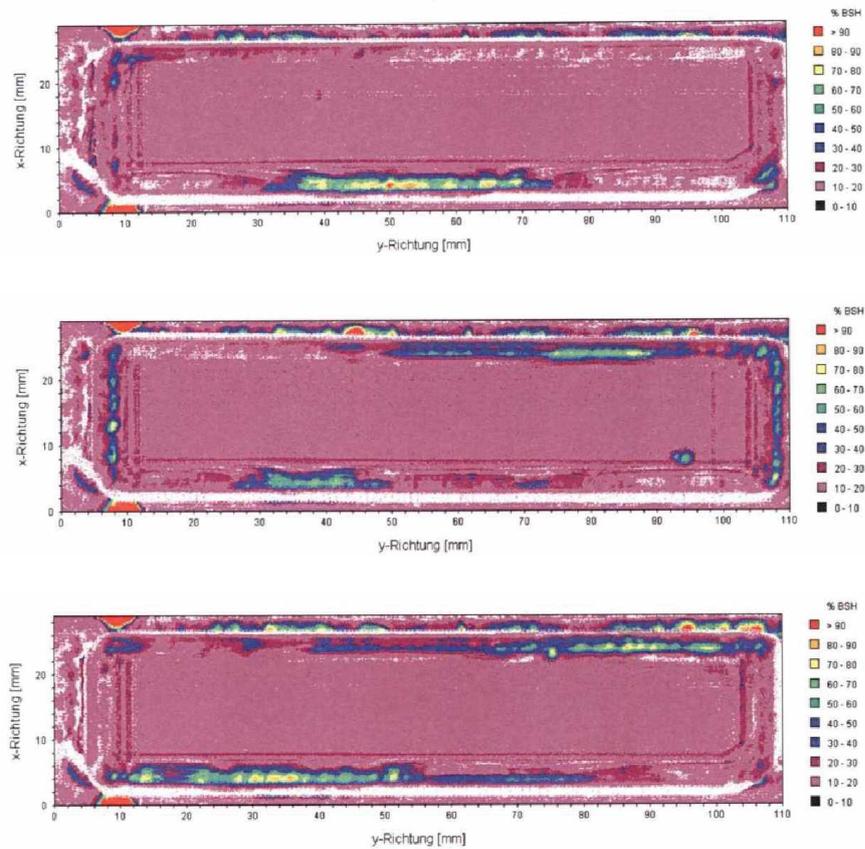
Abb. 4.16: Ultraschallbilder der 28Mn6-TK HIC-Proben
