Diplomarbeit

Metallurgische Anforderungen in Bezug auf die Sauer gasbeständigkeit von Langprodukten

Erstellt in Zusammenarbeit der
voestalpine Stahl Donawitz GmbH & Co KG
mit dem Lehrstuhl für Allgemeine und Analytische Chemie

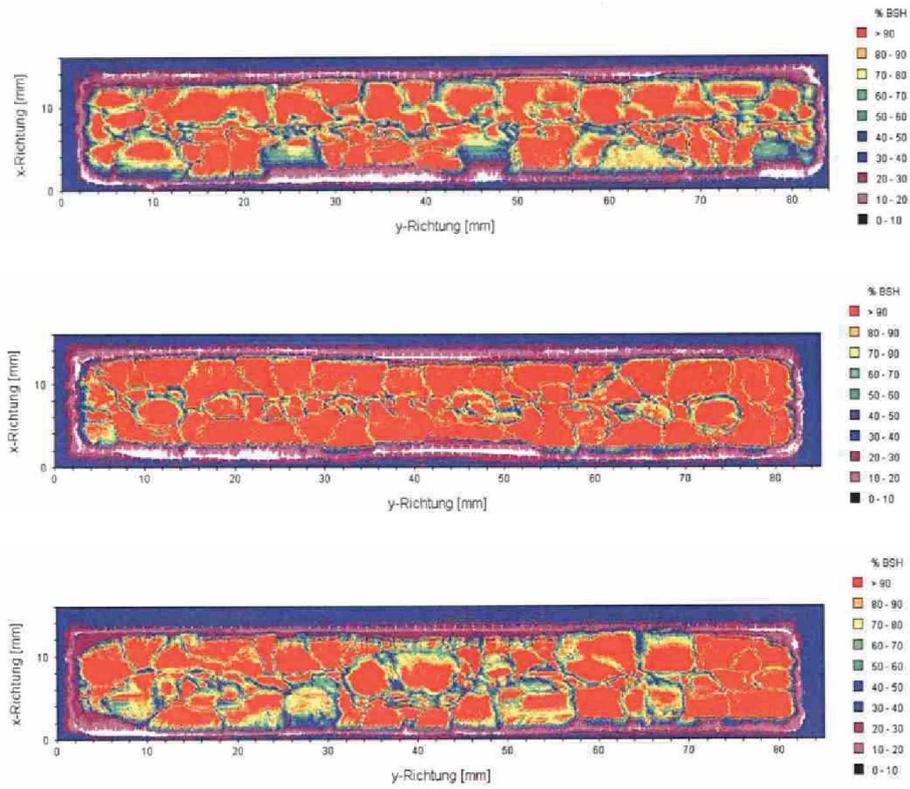
Abb. 4.17: Ultraschallbilder der C50-PD HIC-Proben

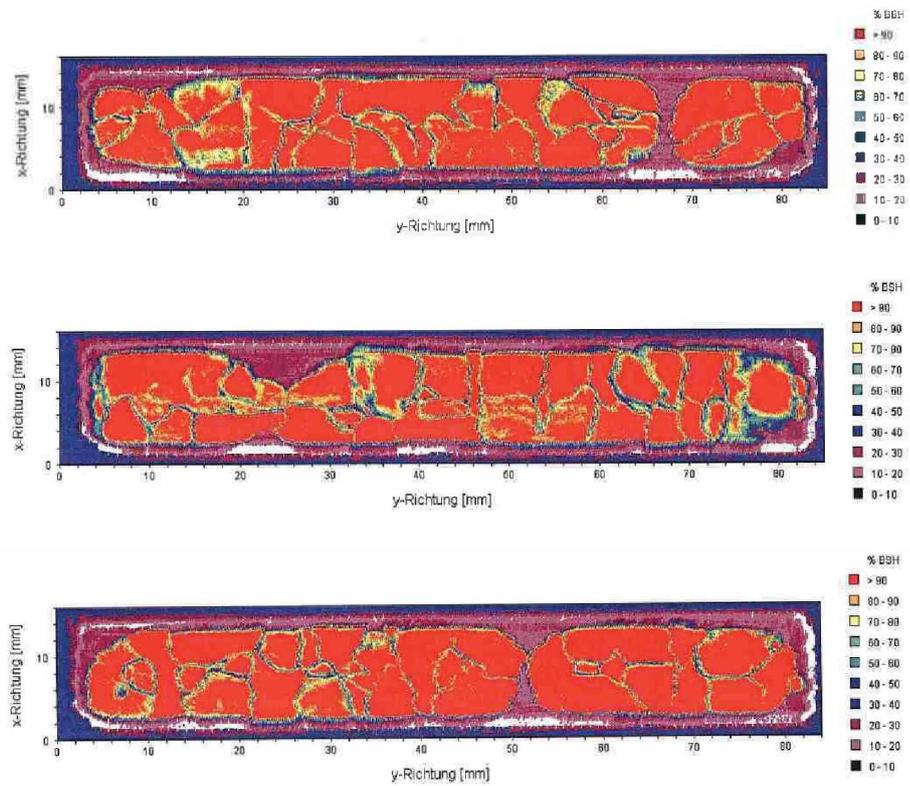
Abb. 4.18: Ultraschallbilder der C50-PD-TK HIC-Proben

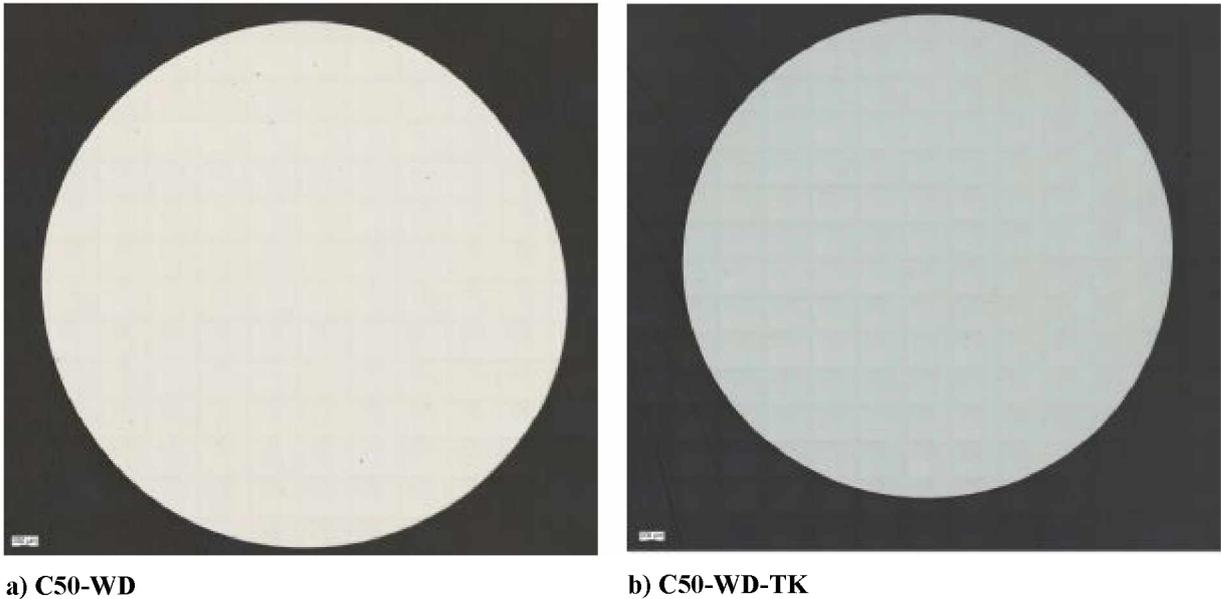
Abb. 4.20: Repräsentative Querschnittsflächen der C50-WD HIC-Proben und der C50-WD-TK HIC-Proben

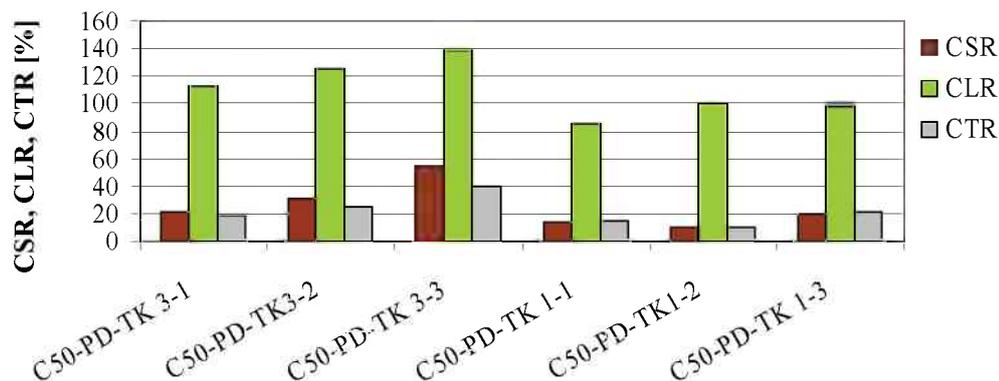
Abb. 4.23: Grafische Darstellung der in Tabelle 15 ermittelten HIC-Parameter für den modifizierten C50-PD-TK

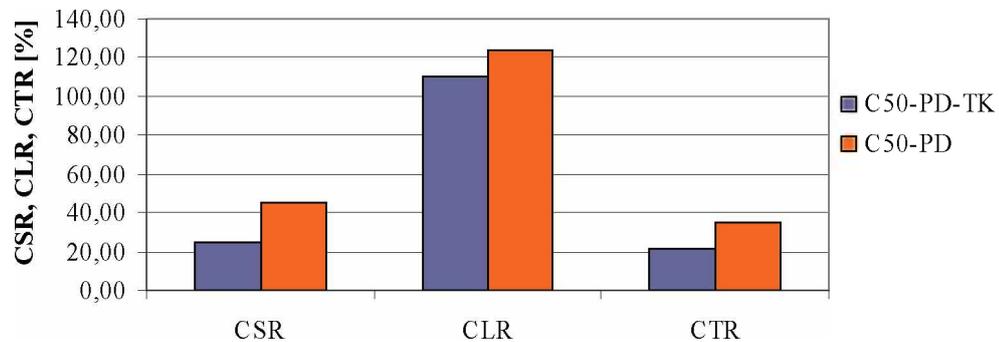
Abb. 4.24: Vergleich der Mittelwerte der HIC-Parameter vom C50-PD mit dem C50-PD-TK

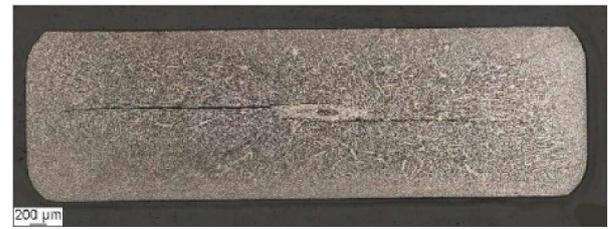
b) Seigerungsstruktur im Querschnitt des C50-PD-TK

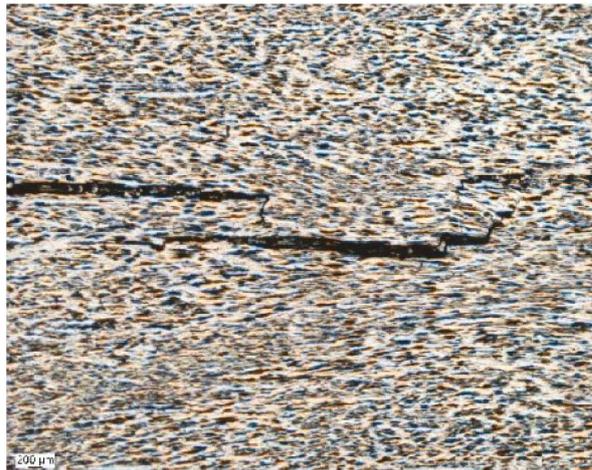
c) Detailaufnahme der Seigerung in der Nähe eines Risses im Querschnitt des C50-PD

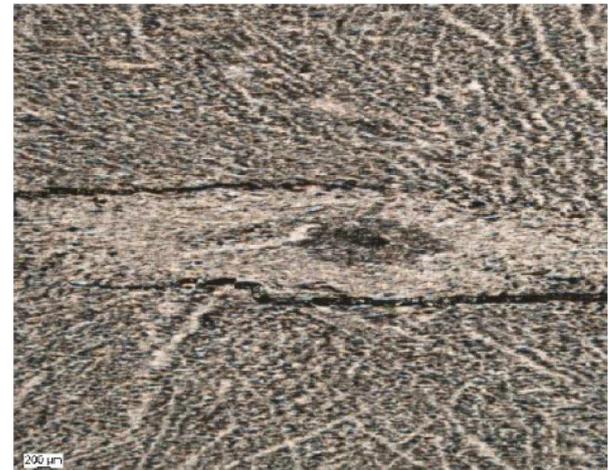
d) Detailaufnahme der Seigerung in der Nähe eines Risses im Querschnitt des C50-PD-TK

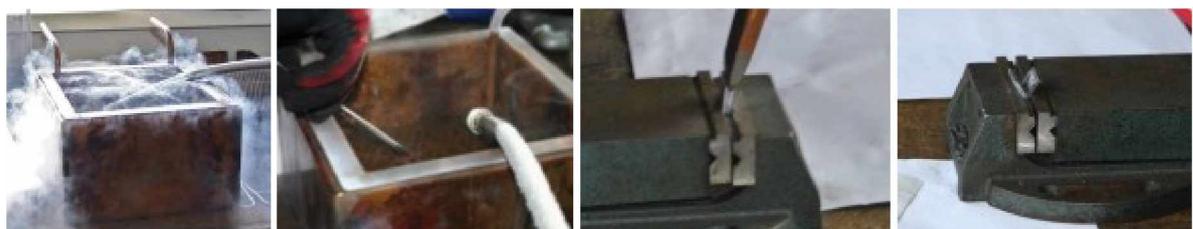
Abb. 4.26: Rissöffnung bei den HIC-Proben mit Hilfe von flüssigem Stickstoff

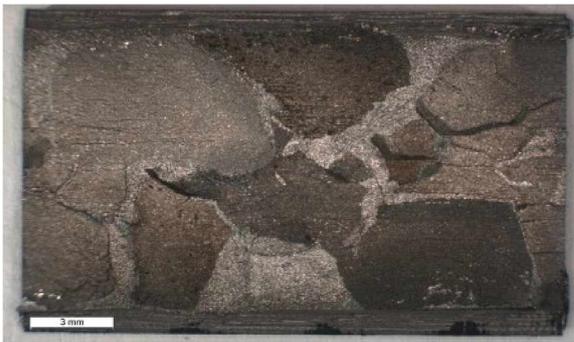
a) geöffnete Bruchfläche des C50-PD

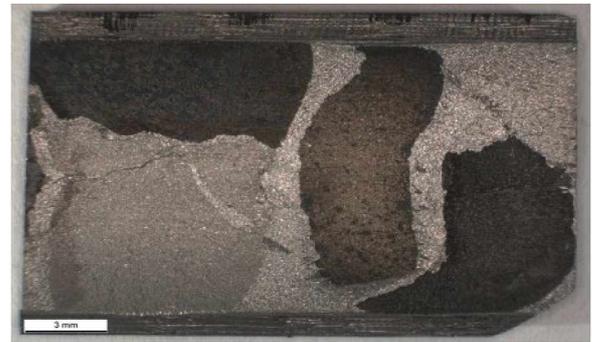
b) geöffnete Bruchfläche des C50-PD-TK

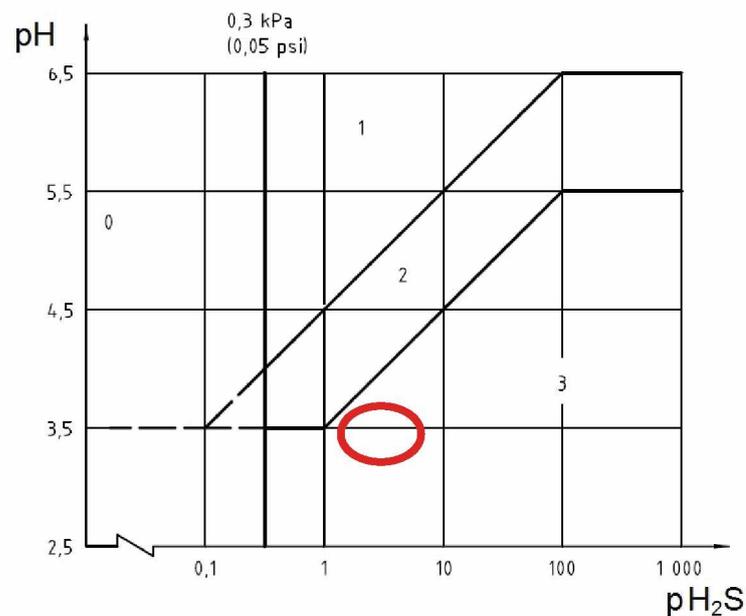
Abb. 5.1: Bereich der SSC-Versuchsdurchführung [39]
