Montanuniversität Leoben

**Gefüge und mechanische Eigenschaften einer
TNM-Legierung für den Einsatz als
Rennsportventil nach einer neuen Herstellroute**

Die vorliegende Arbeit wurde am Department Metallkunde und Werkstoffprüfung der Montanuniversität Leoben in Kooperation mit den Märkischen Werken - Racing und der Gfe Metalle und Materialien GmbH durchgeführt.

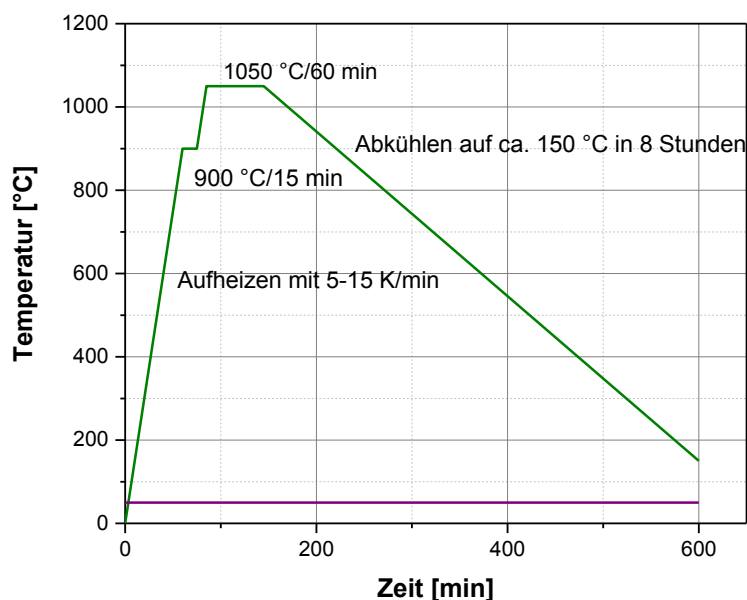
Abbildung 3.5: Schematische Darstellung des Temperatur-Zeit-Verlaufs der durchgeführten Wärmebehandlung der TNM-Rohlinge.

von 5-15 °C/min angenähert. Bei der Wärmebehandlungstemperatur befindet sich das Material im Dreiphasengebiet, wie in Abbildung 2.4 zu sehen ist. Nach der Haltezeit wird der Ofen ohne Kühlung unter anhaltender Argonspülung auf eine Temperatur von 150 °C gebracht. Dieser Abkühlprozess dauert ca. acht Stunden, wodurch das Entstehen von neuen Eigenspannungen ausgeschlossen wird.

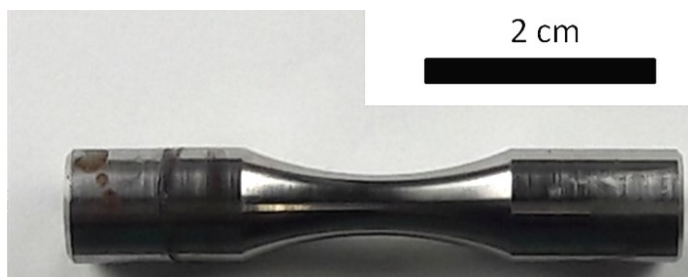
Abbildung 3.6: Biegeumlaufprobe (BUP) nach DIN 50113:1982-03.

Um das Material möglichst einsatznahe zu charakterisieren wurde eine Biegeumlaufprüfung durchgeführt. Dafür wurden Proben des Schaftes und des Tellers hergestellt. Die Schaftproben wurden durch zweistufige Extrusion hergestellt und ihr Gefüge entspricht somit dem der realen Ventilschäfte. Die Tellerproben wurden aus dem Material nach der ersten Extrusionsstufe durch Drahterodieren herausgearbeitet. Um dem Gefüge der realen Teller nahezukommen, wurden die Proben einer Wärmebehandlung mit denselben Parametern der zweiten Umformstufe unterzogen. Deren Gefüge entspricht anschließend in etwa dem der Ventilteller. Darauf folgte die Probenfertigung mit Hilfe einer Drehmaschine. Die Oberflächen der fertigen Proben wurden nach dem Drehen noch geschliffen und poliert um einen Einfluss der Oberflächenqualität auf die Ermüdungsfestigkeit gering zu halten. Die Geometrie der Proben, die in Abbildung 3.6 zu sehen ist, entspricht der Norm DIN 50113:1982-03.

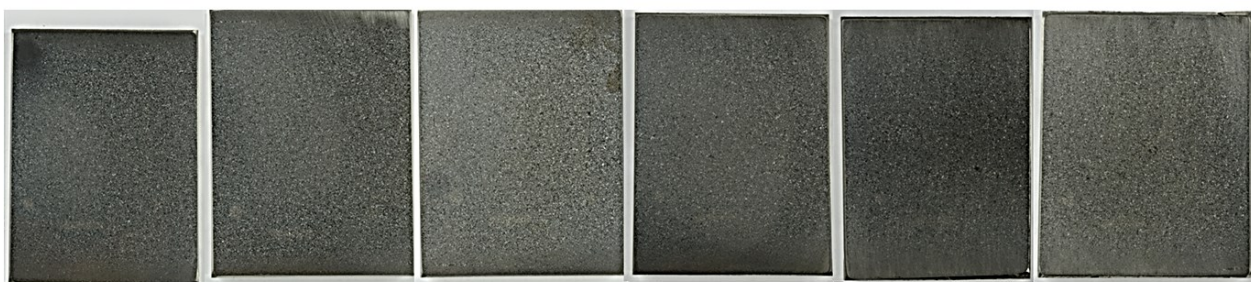
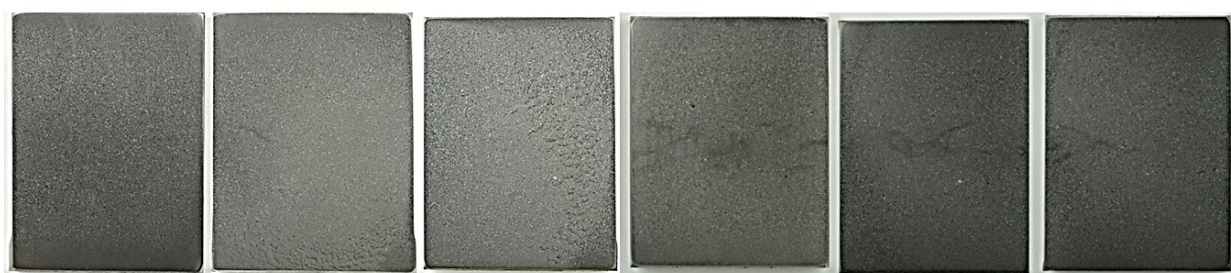
Guss/HIP Stab Charge 173021A3

**Guss HIP Stab Charge 191369R16**

Für einen ersten Überblick über das Gefüge wurden die Mittensegmente nach Kroll geätzt, um die Gussstruktur makroskopisch beurteilen zu können. Der Fokus bei dieser Untersuchung lag dabei vor allem auf der Beurteilung der mikrostrukturellen Homogenität der Proben. Dafür wurden die Proben, um ein besseres Handling zu ermöglichen, gedrittelt. Aufgrund der Größe konnten diese Proben, wie in Kapitel 3.4 bereits erwähnt, nur bis zur Körnung 2000 präpariert werden. Die präparierten Proben wurden danach mit Hilfe einer Spiegelreflexkamera vom Typ D 7000 der Firma Nikon fotografiert. Auf diese Art und Weise erfolgte die makroskopische Beurteilung des Gefüges. Die Aufnahmen der geätzten Oberflächen aller Mittensegmente der beiden untersuchten Guss/HIP-Stäbe sind in Abbildung 4.3 zusammengefasst.

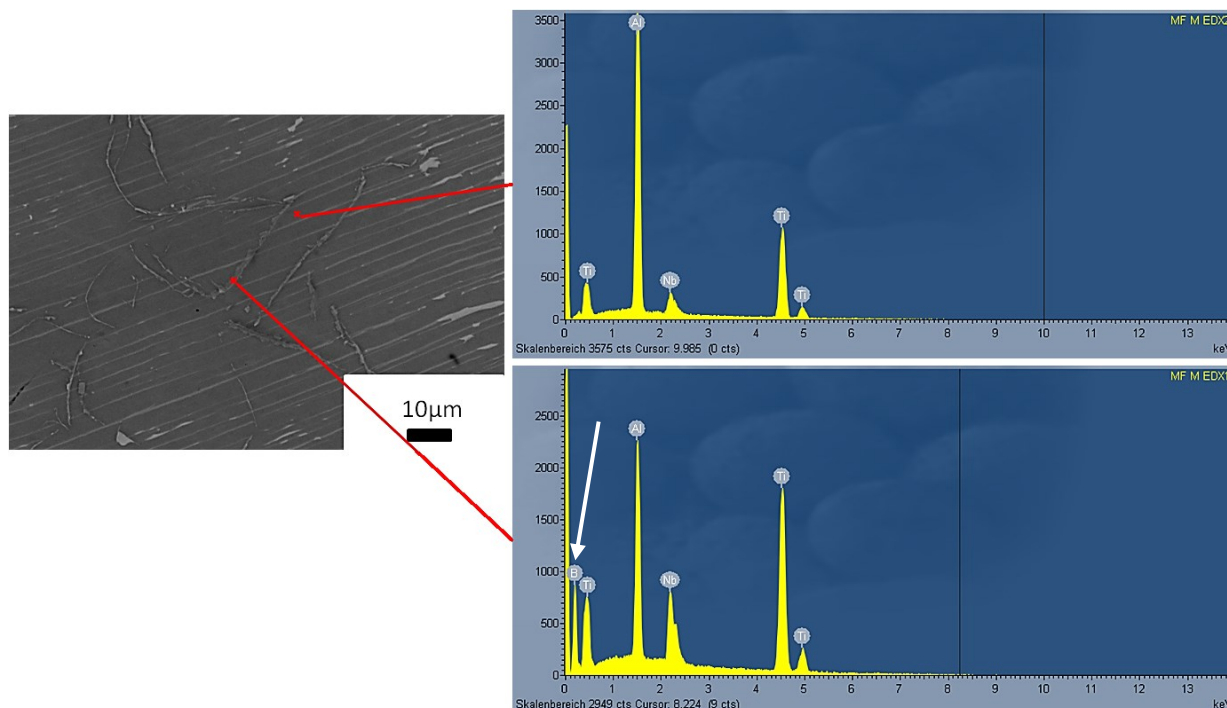
Abbildung 4.7: Qualitative chemische Analyse unterschiedlicher Bereiche im Gefüge mit Hilfe von EDX. Der zusätzliche Bor-Peak im unteren Spektrum ist durch einen Pfeil gekennzeichnet.

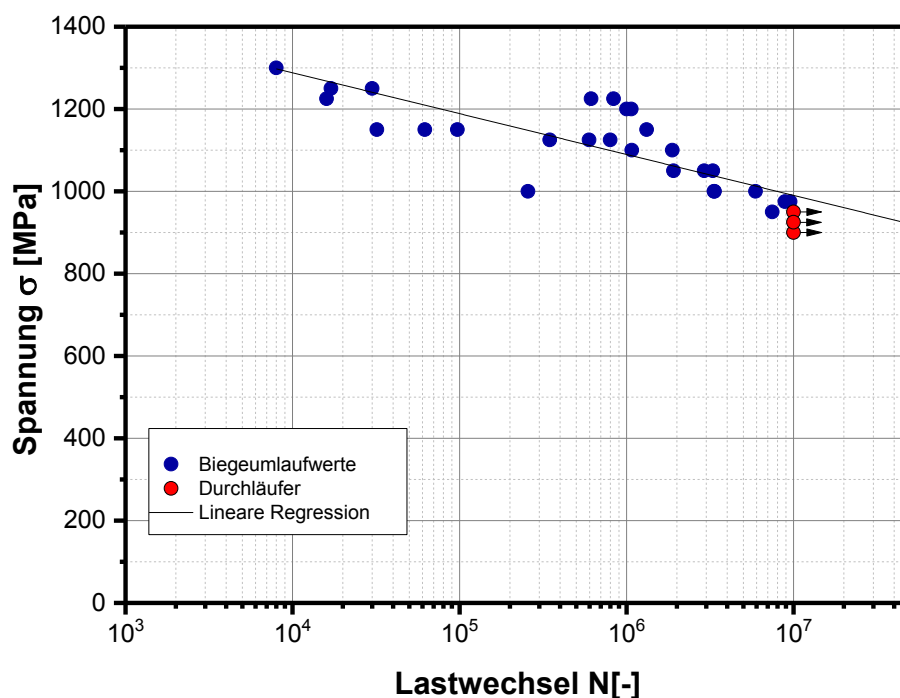
Abbildung 4.15: Wöhlerkurve der Schaftproben der ersten Lieferung aus der VIM SM Route d80.

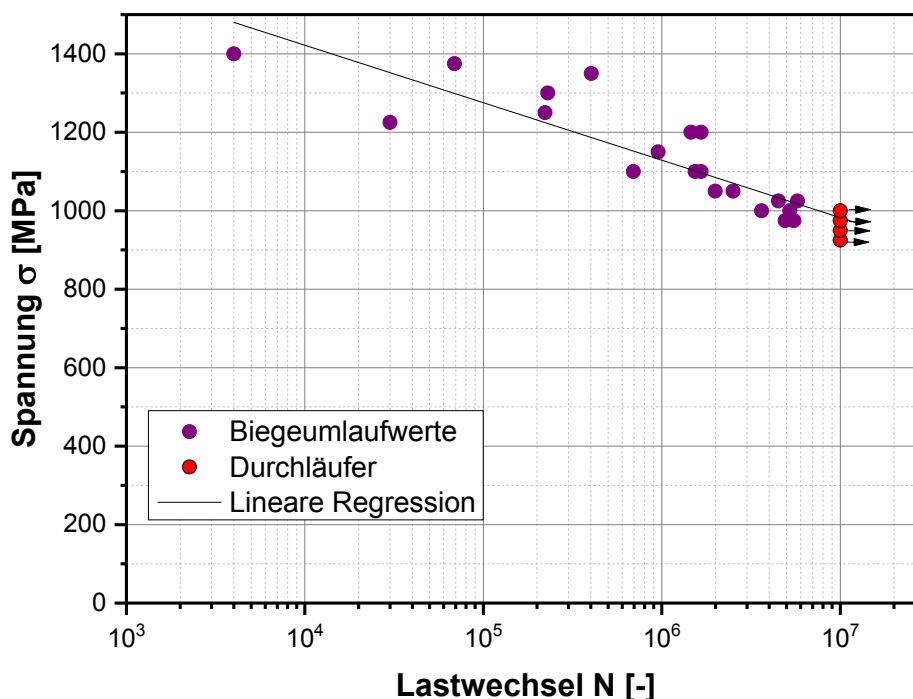
Abbildung 4.18: Wöhlerkurve der Schaftproben der zweiten Lieferung der VIM SM Route d80.

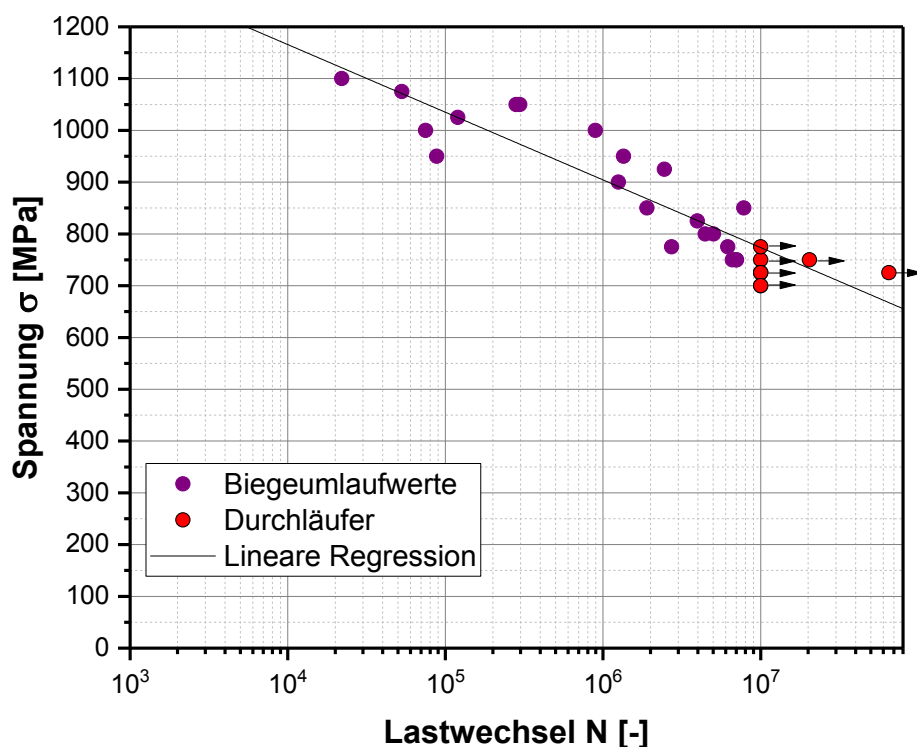
Abbildung 4.20: Wöhlerkurve der Tellerproben der zweiten Lieferung der VIM SM Route d80.

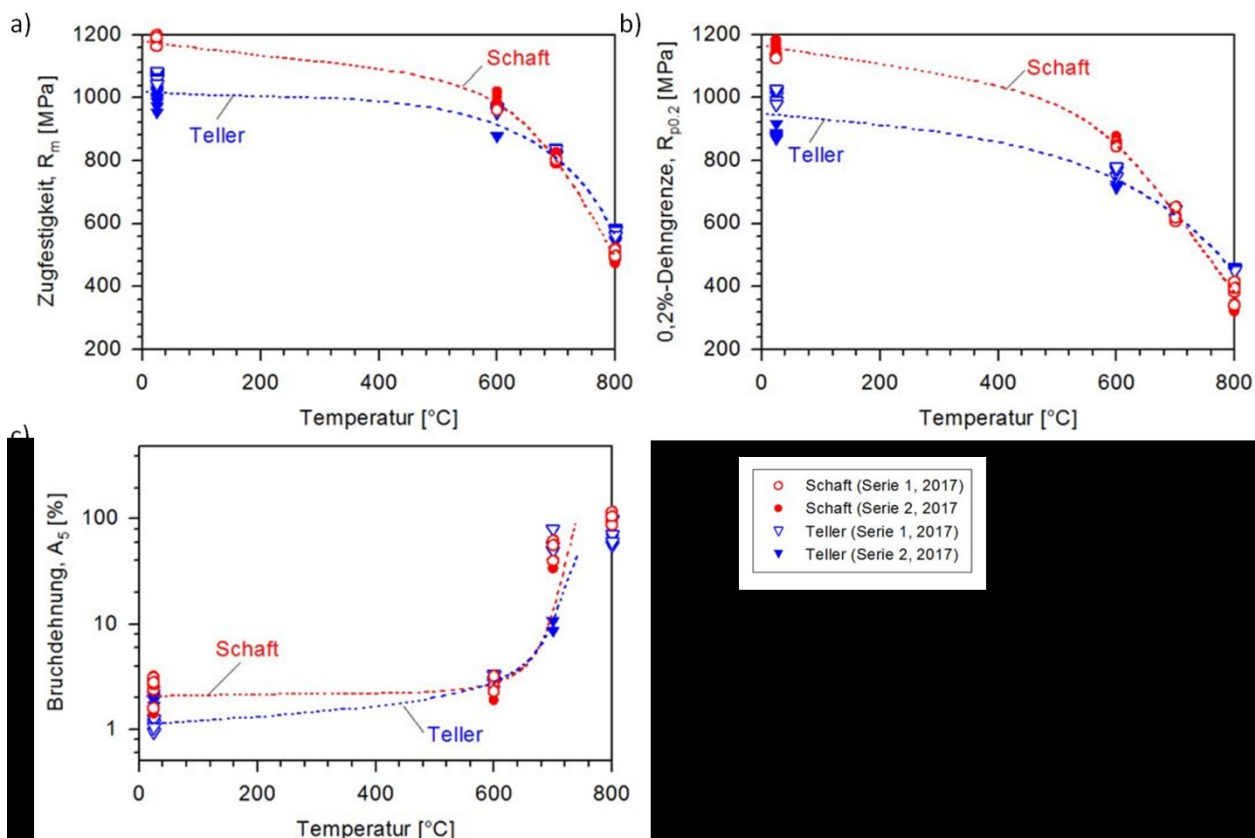
Abbildung 4.23: Zusammenfassende Darstellung der gemessenen Werte der Schaft- und Tellerproben beider Lieferungen. a) Zugfestigkeit R_m ; b) Dehngrenze $R_{p0.2}$; c) Bruchdehnung A_5 .

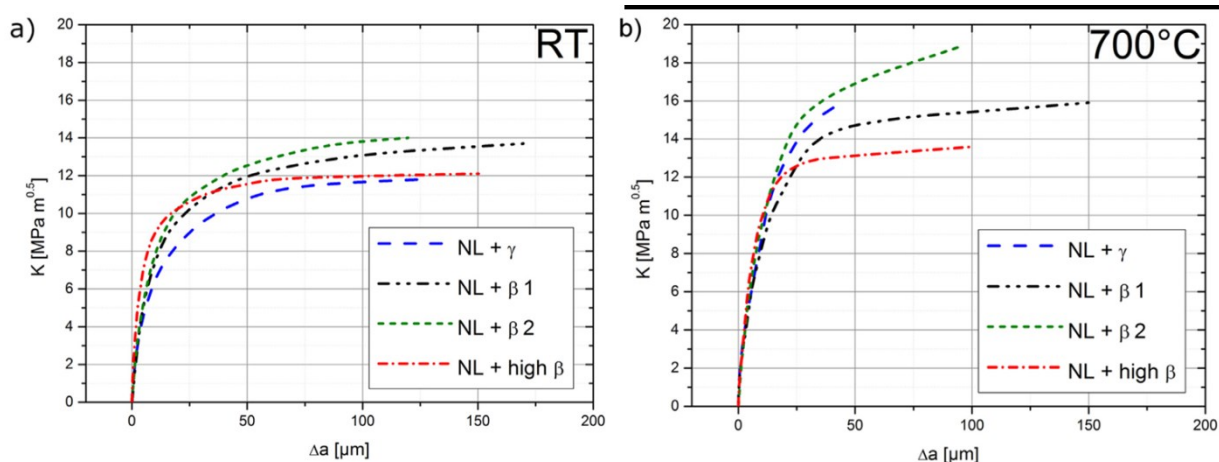
Abbildung 4.24: R-Kurven unterschiedlicher Mikrostrukturen einer TNM Legierung bei a) RT und b) 700 °C [55]. K und Δa bezeichnen den Spannungsintensitätsfaktor und den Rissfortschritt.

werden [53]. In Ref. [55] wurden R-Kurven für leicht unterschiedliche Mikrostrukturen einer TNM-Legierung untersucht. Dabei wurden bei Raumtemperatur $K_{I,MAX}$ -Werte zwischen $11,8 \text{ MPa}\cdot\text{m}^{1/2}$ und $13,9 \text{ MPa}\cdot\text{m}^{1/2}$ ermittelt. Bei $700 \text{ }^\circ\text{C}$ waren es Werte zwischen $13,6 \text{ MPa}\cdot\text{m}^{1/2}$ und $18,7 \text{ MPa}\cdot\text{m}^{1/2}$ [55].

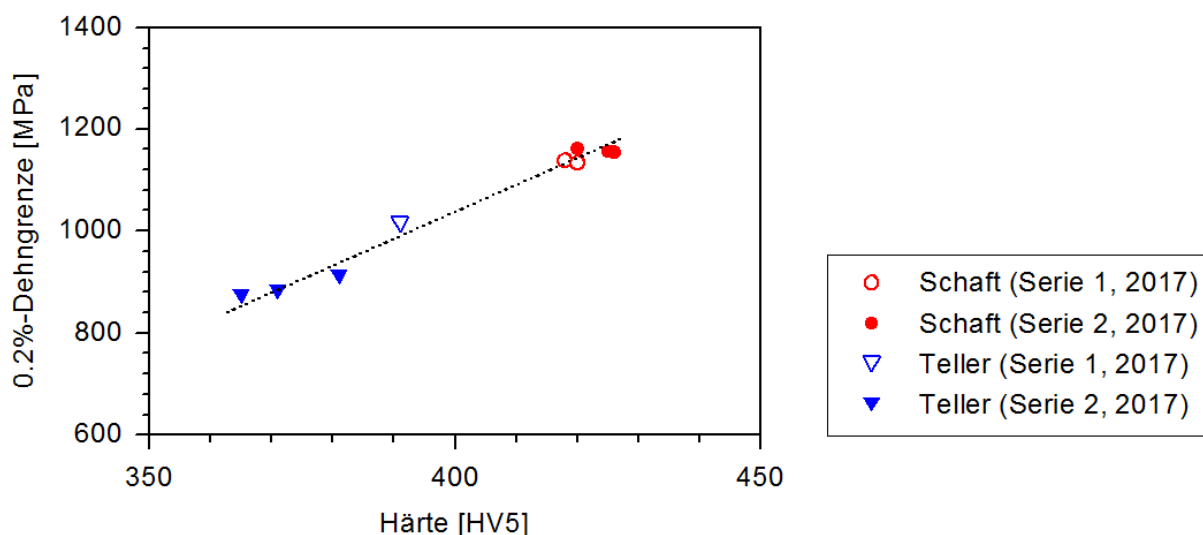
Abbildung 4.25: Korrelation der Härte mit der Dehngrenze der Teller- und Schaftproben beider Serien.
