# Datenblatt Bohrbericht GBS

# Datenblatt Kernbericht GBS

Seegrotte

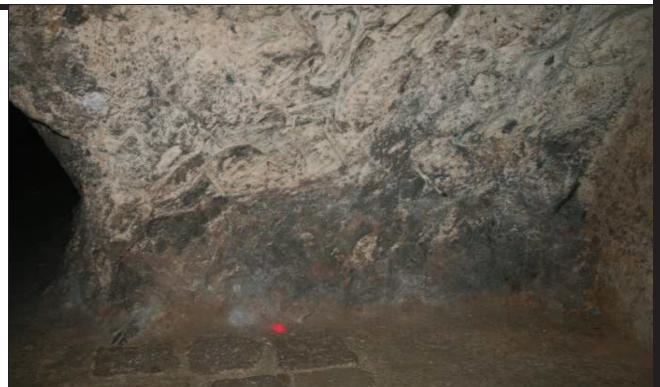
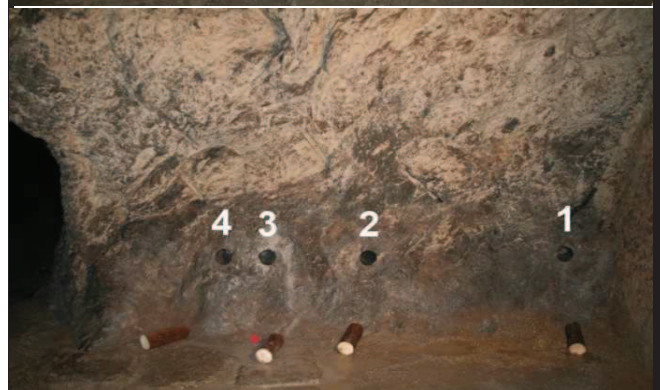
- B1** anfangs kaum Bohrwiderstand und dickflüssiges Spülwasser, Kern 1 x gebrochen
- B2** hoher Bohrwiderstand, dünnflüssiges Spülwasser, Kern ist vollständig
- B3** siehe B2, Kern ist vollständig
- B4** siehe B2, Kern 1 x gebrochen

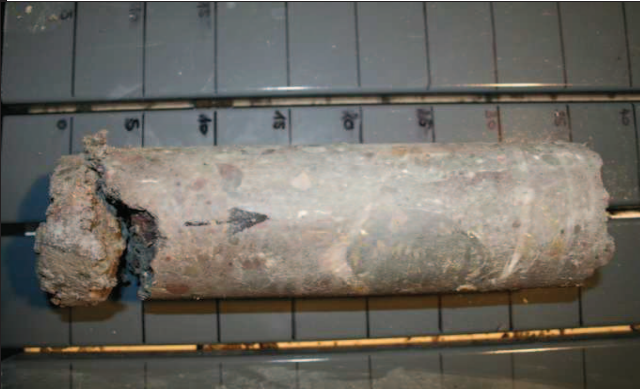
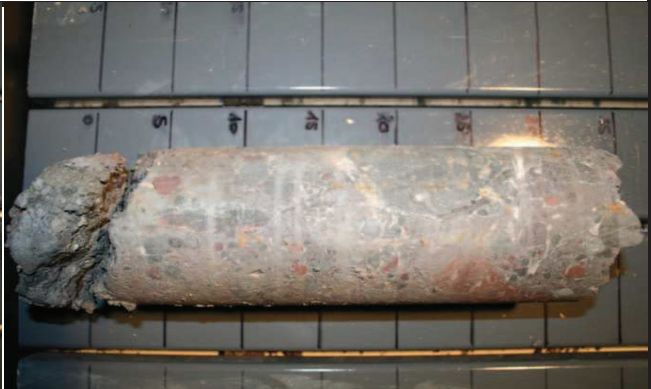
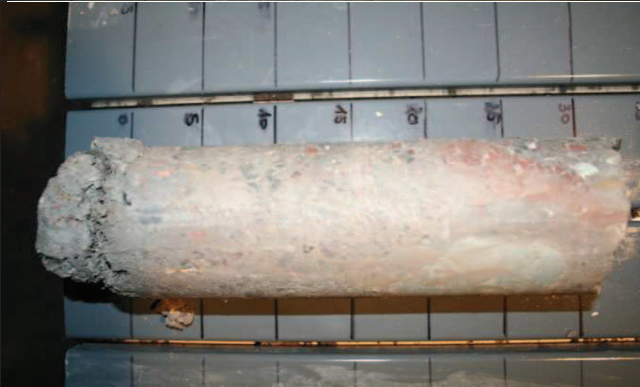
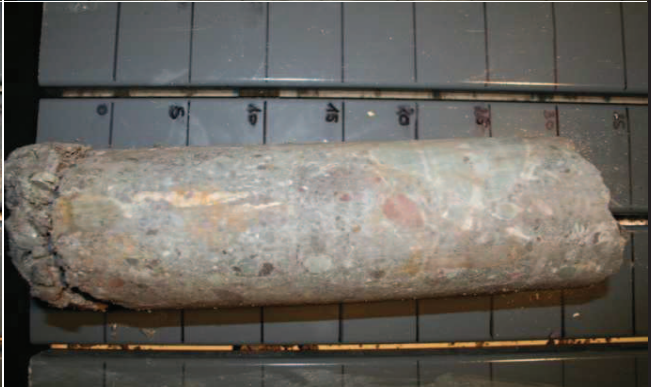
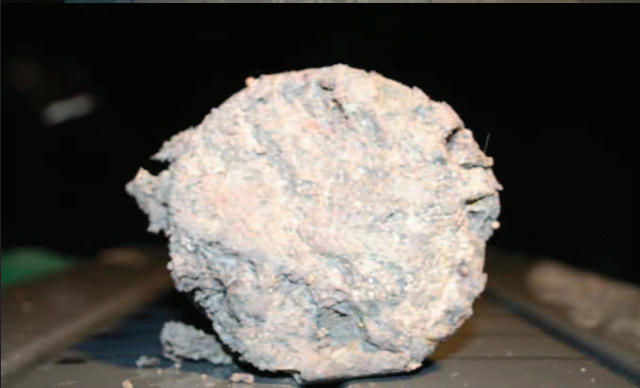
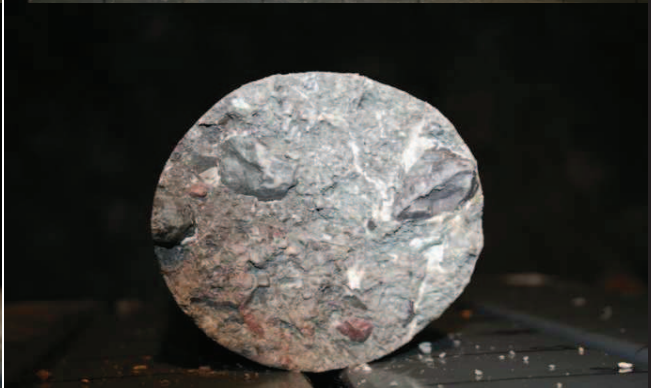
# Datenblatt Kernbericht GBS\_S1\_B1

Schichtung nicht erkennbar,  
Verwitterungserscheinungen in den ersten 5 cm,  
konglomeratartiges Haselgebirge, sonst kompakt mit diversen Einschlüssen,  
rote Gipslinsen und weisse Gipsadern vorhanden.

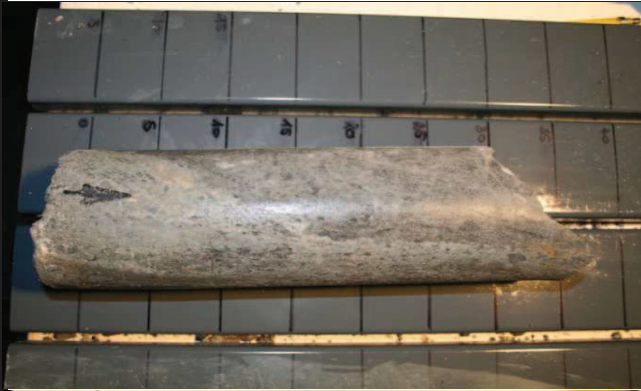
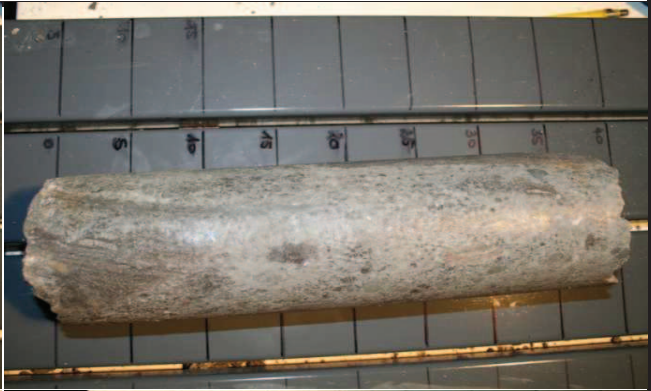
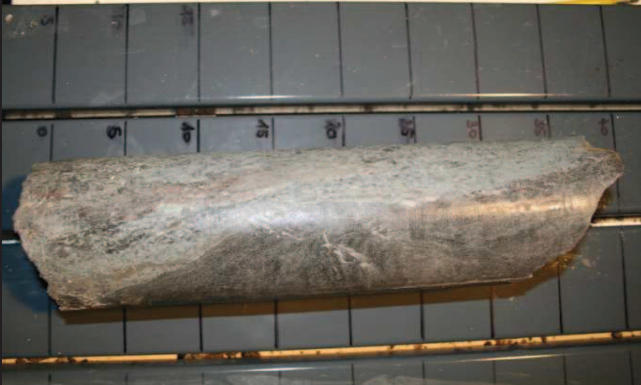
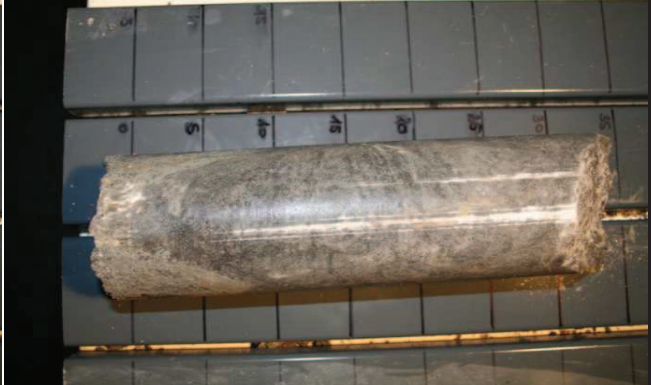
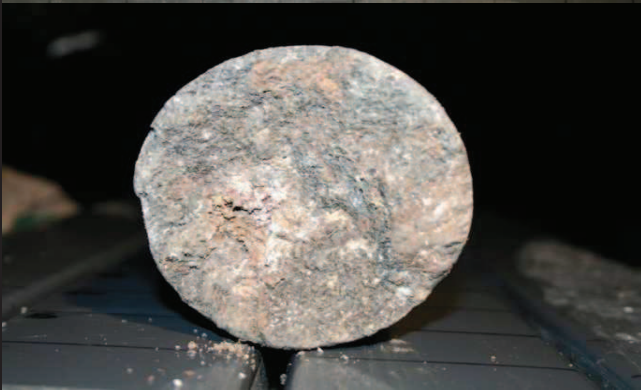
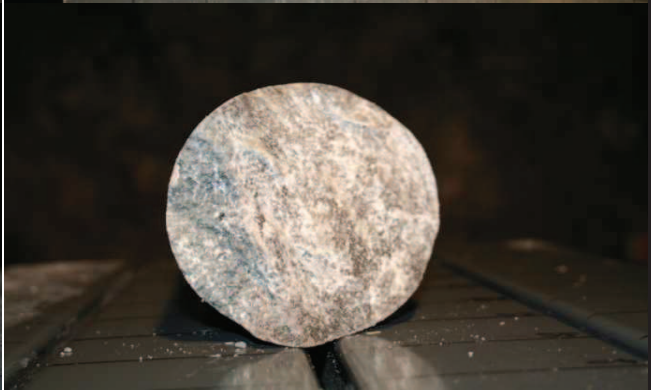
# Datenblatt Kernbericht GBS\_S1\_B2

Schichtung in Bohrrichtung,  
Verwitterungserscheinungen in den ersten 2 cm,  
gipsreiches Haselgebirge (Graugips) kompakt,  
an der Oberseite des Bohrkerns Gips, an Unterseite Konglomerat (s. Ansicht 3),  
rote Gipsader entlang des Bohrkerns

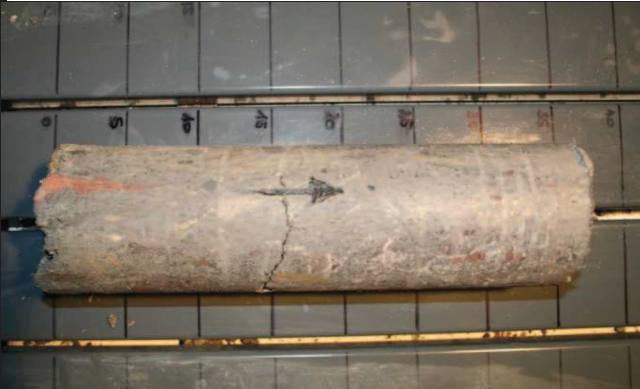
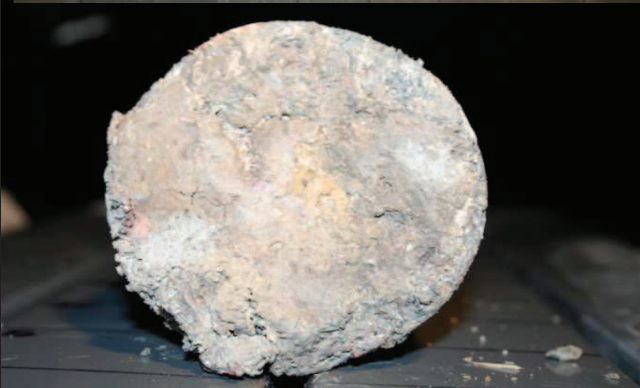
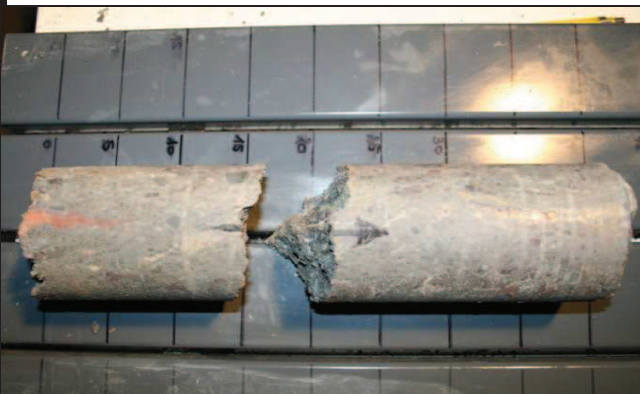
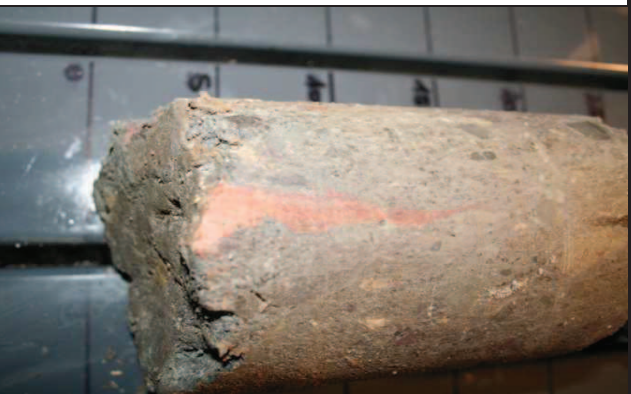
Nr. Bohrkern: **B4**

Schichtung in Bohrrichtung,  
Verwitterungserscheinungen in den ersten 5 cm,  
konglomeratartiges Haselgebirge mit Gips durchzogen (rot, grau),  
roter Gipskeil am Anfang des Bohrkerns (s. Ansicht 8)

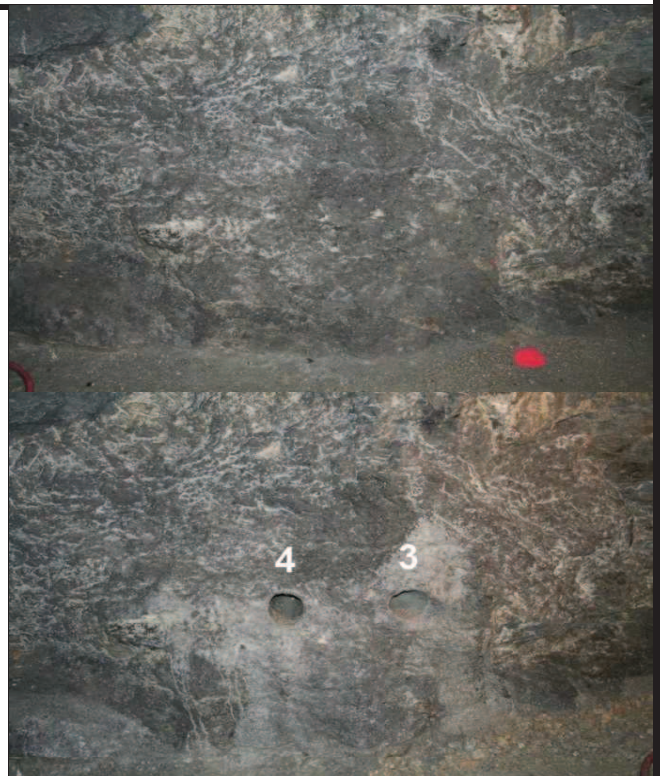
- B3** siehe B2,  
Teile des Kerns stecken in Krone  
fest,  
Kern mehrmals gebrochen
- B4** kaum Bohrwiderstand,  
dünnflüssiges gräuliches  
Spülwasser,  
Kern mehrmals gebrochen

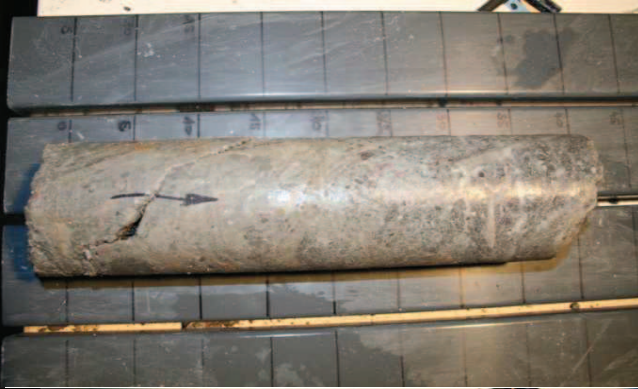
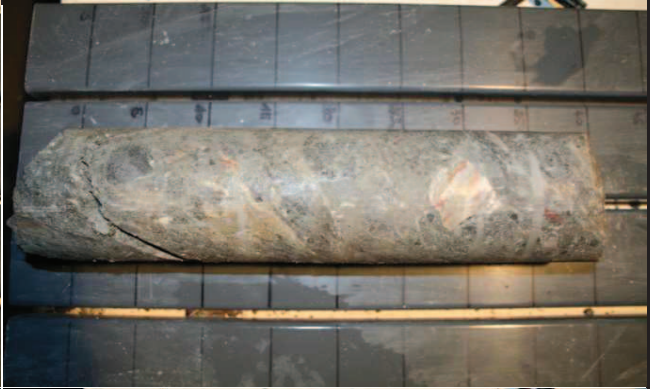
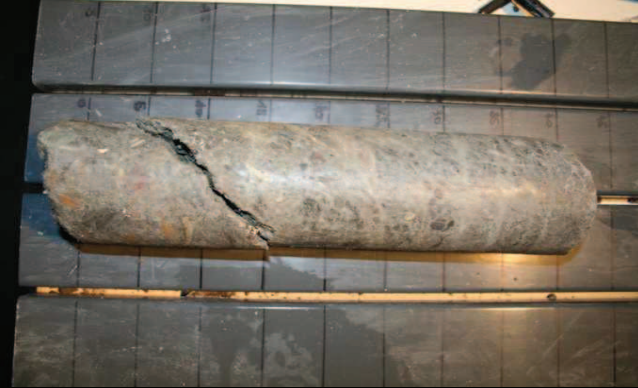
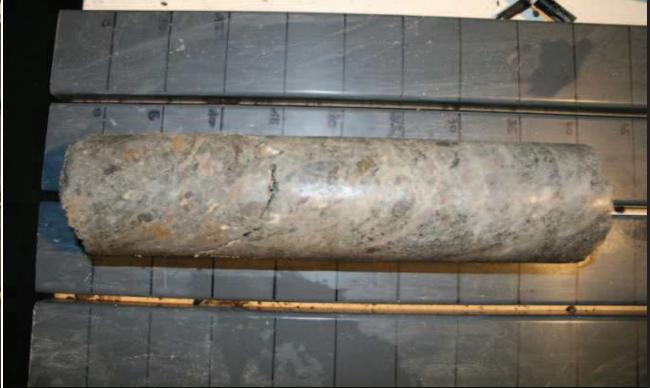
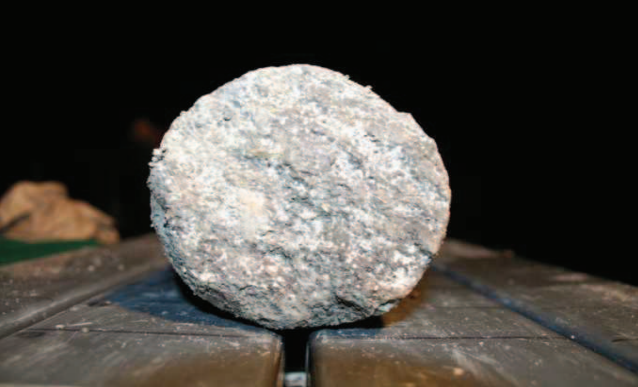
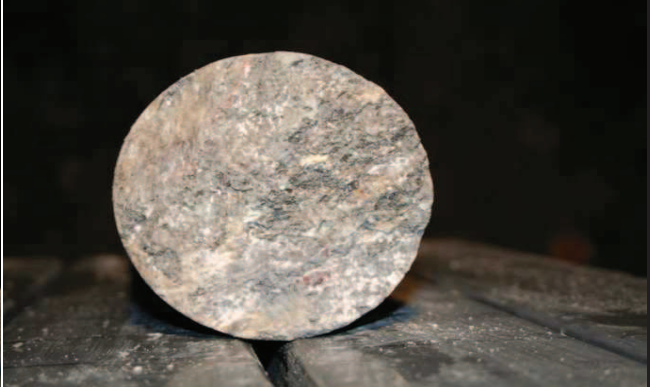
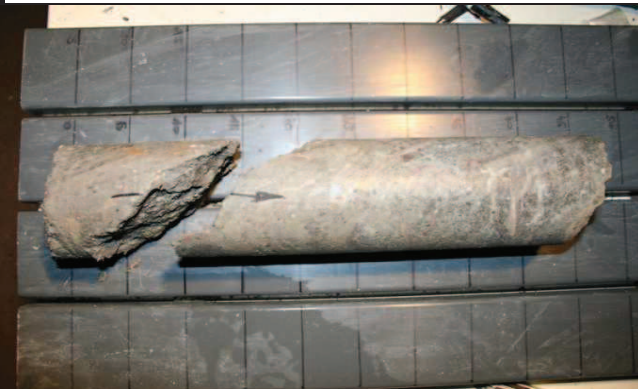
# Datenblatt Kernbericht GBS\_S2\_B1

Schichtung auf Bohrrichtung,  
Verwitterungserscheinungen kaum erkennbar,  
tonreiches und leicht konglomeratartiges Haselgebirge aber kompakt

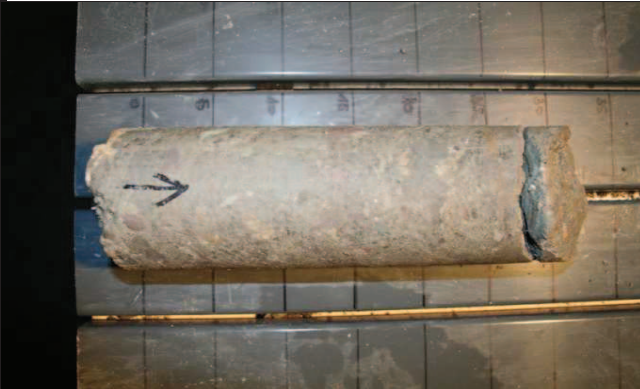
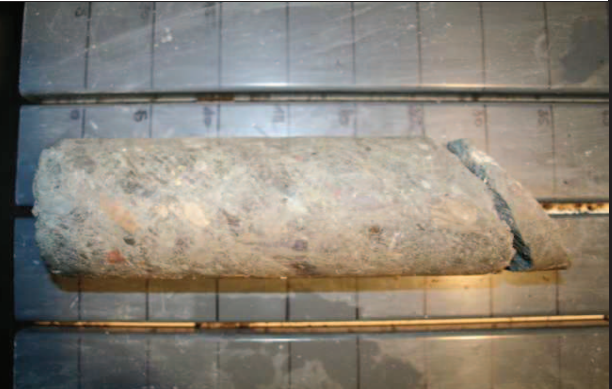
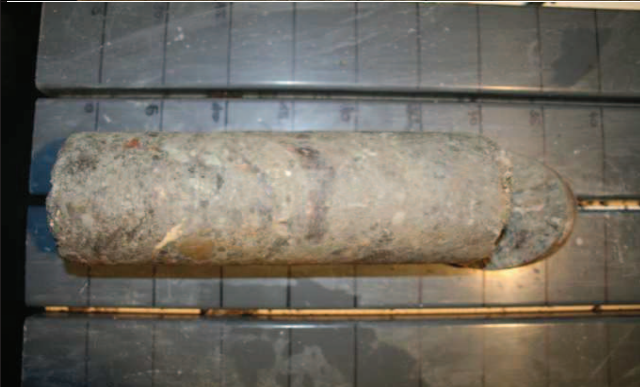
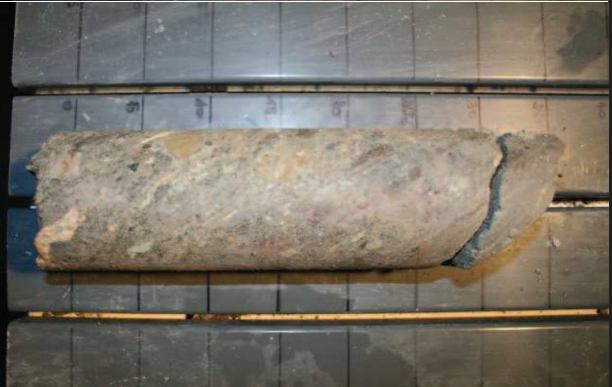
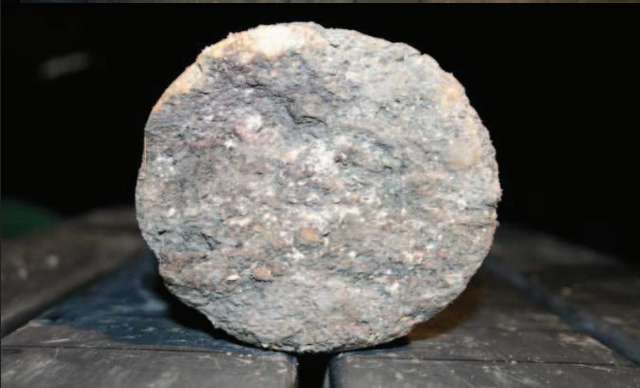
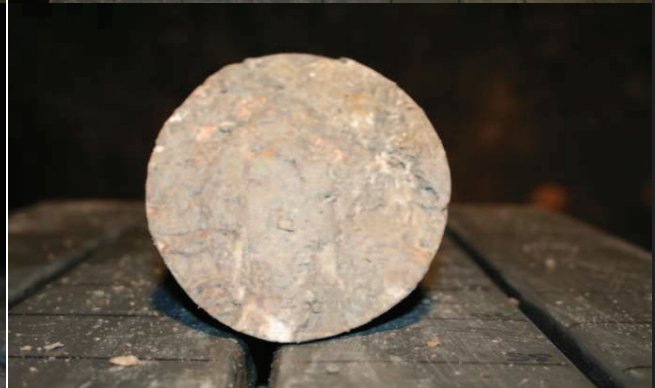
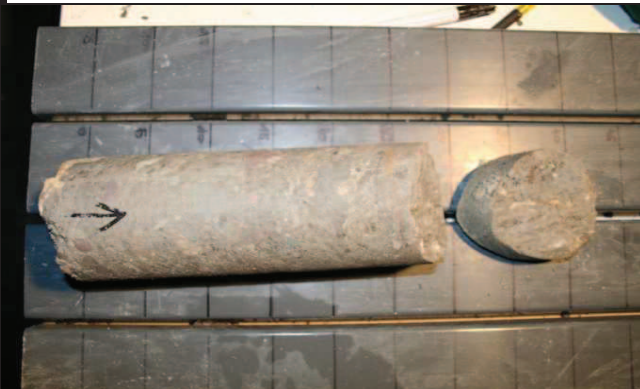
# Datenblatt Kernbericht GBS\_S2\_B2

Schichtung auf Bohrrichtung,  
Verwitterungserscheinungen kaum erkennbar,  
tonreiches und leicht konglomeratartiges Haselgebirge, leichte Rotgipsmarmorierung, kompakt

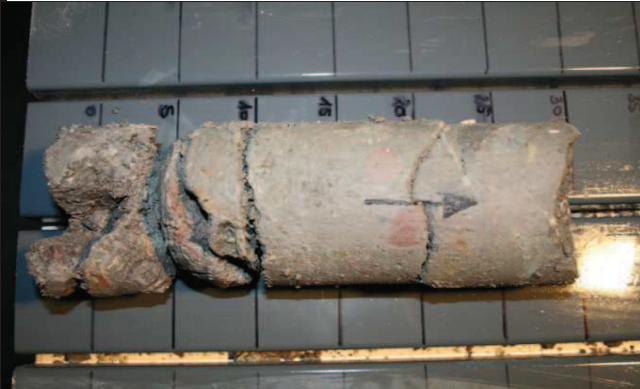
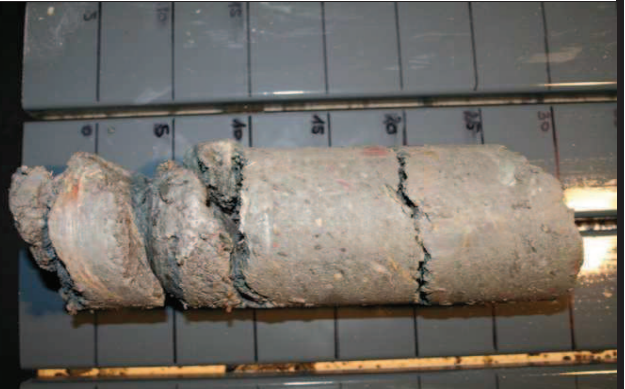
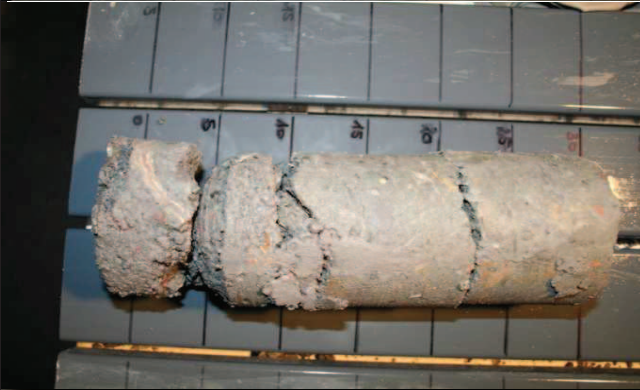
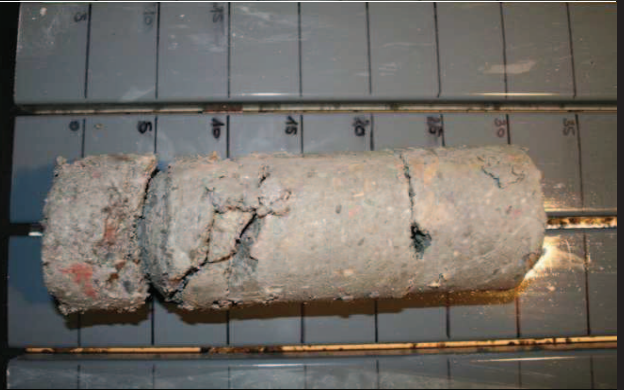
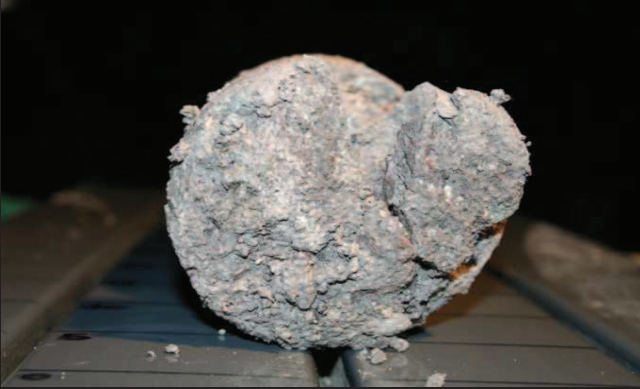
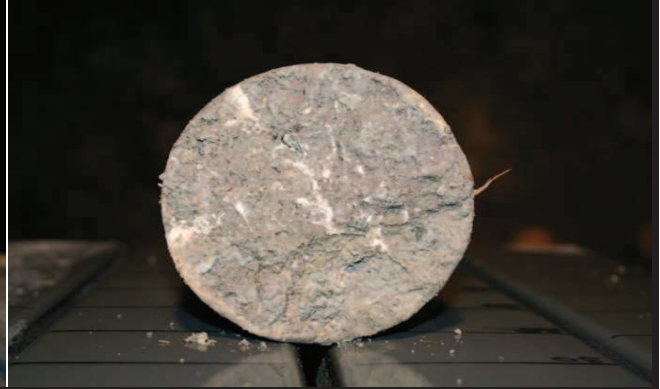
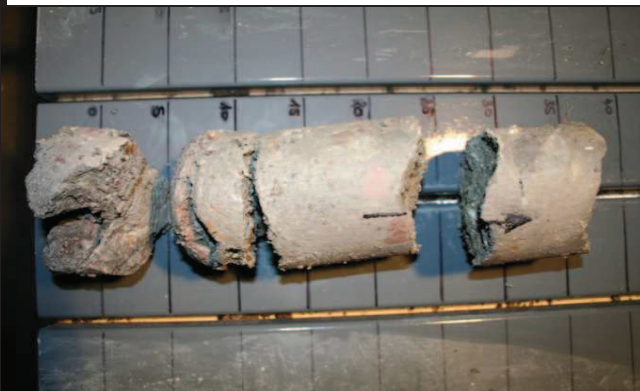
# Datenblatt Kernbericht GBS\_S2\_B4

Schichtung auf Bohrrichtung,  
Verwitterungserscheinungen in den ersten 10 cm,  
stark tonreiches Haselgebirge mit kleinen roten Gipseinschlüssen

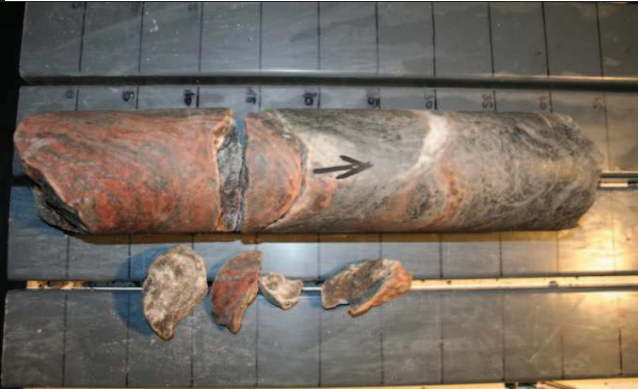
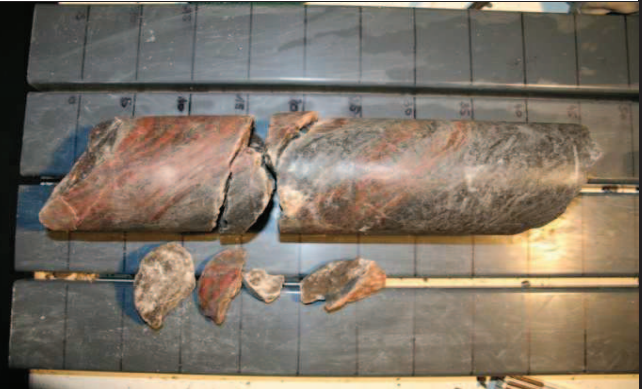
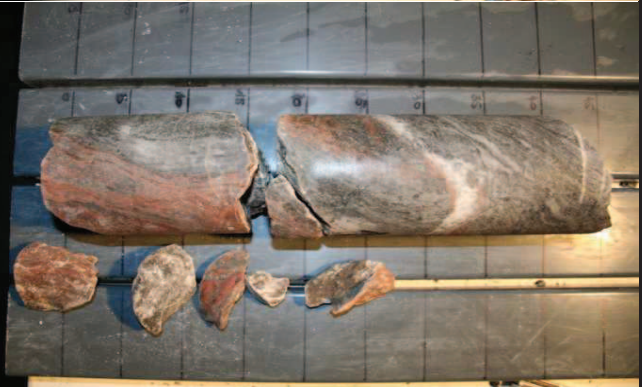
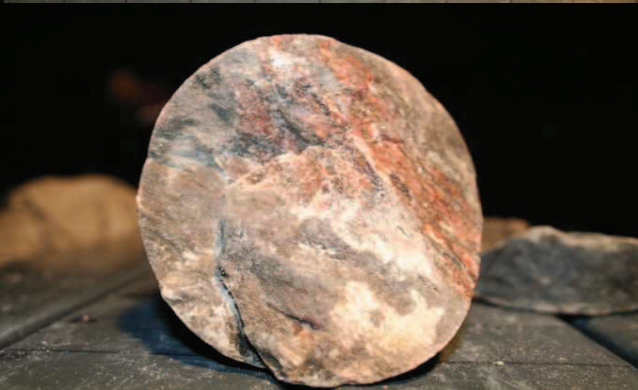
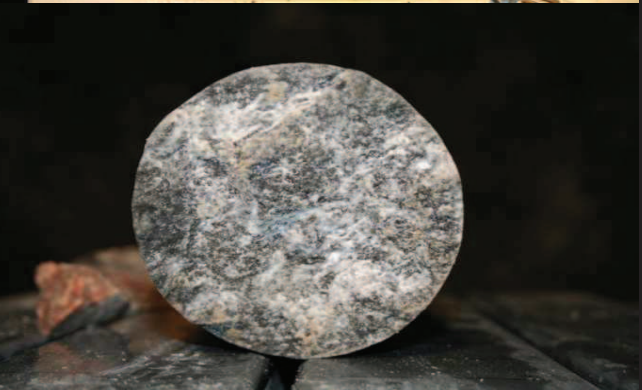
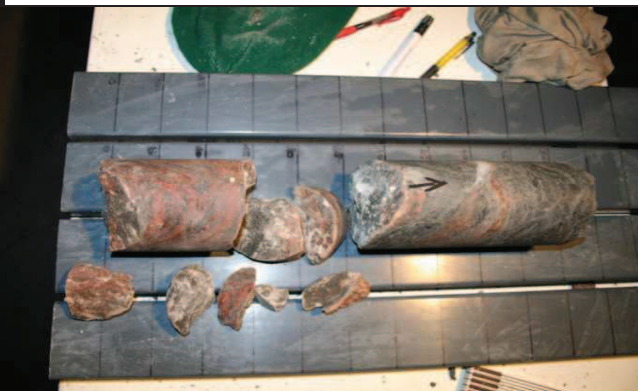
Nr. Bohrkern: **B1**

Schichtung auf Bohrrichtung,  
kaum Verwitterungserscheinungen,  
stark gipsreiches Haselgebirge (Rot- und Graugips), kompakt

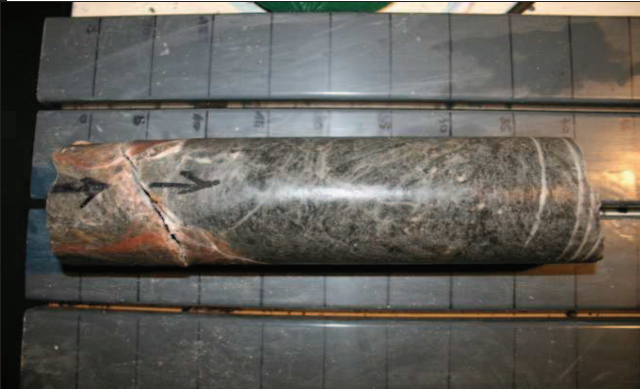
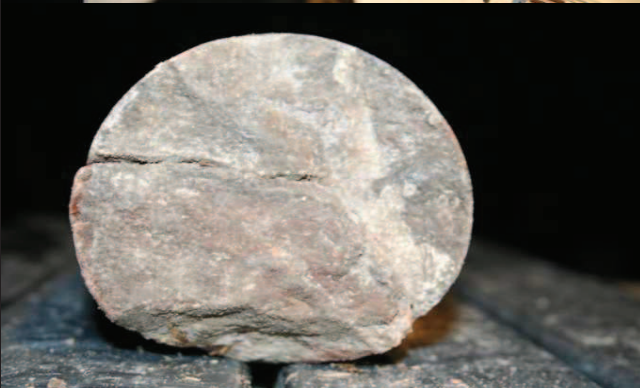
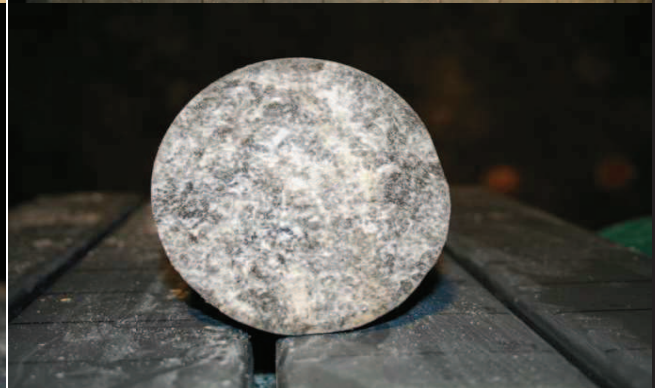
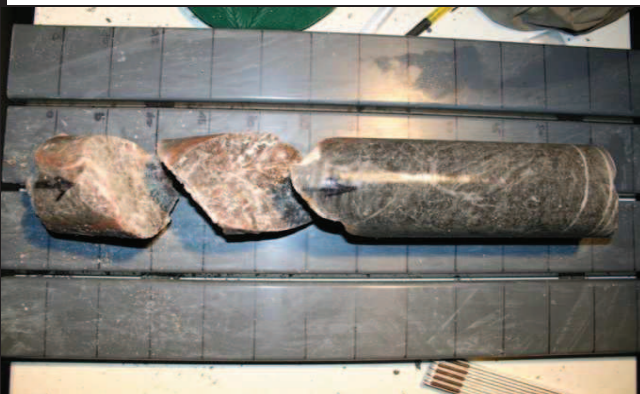
Nr. Bohrkern: **B2**

Schichtung auf Bohrrichtung,  
kaum Verwitterungserscheinungen,  
stark gipsreiches Haselgebirge (Rot- und Graugips), kompakt

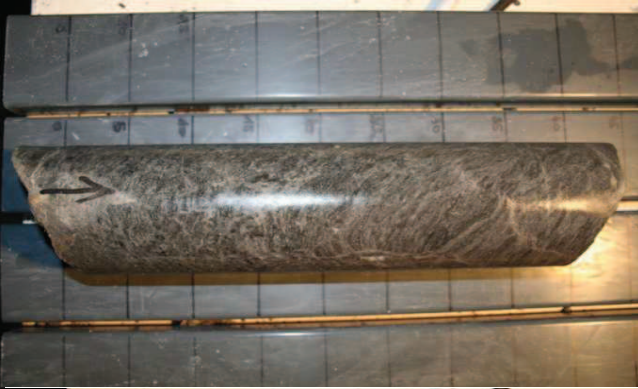
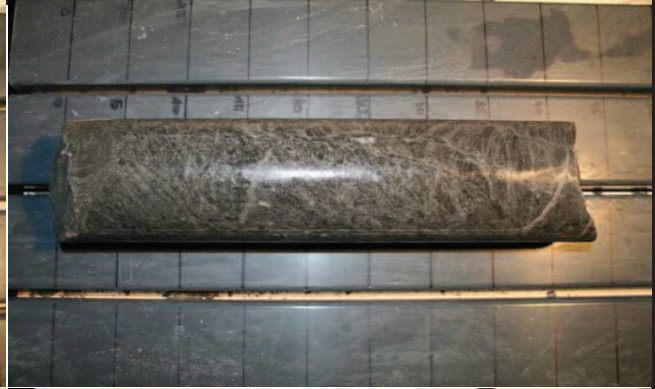
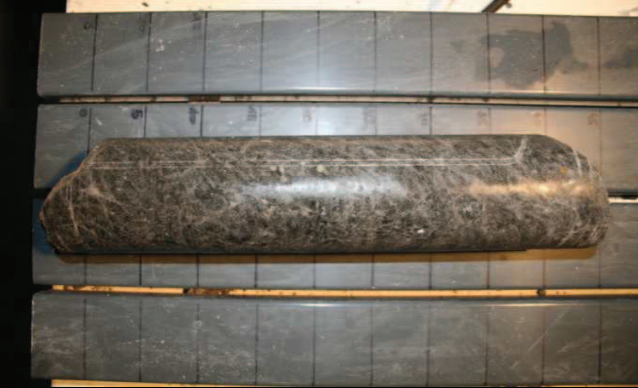
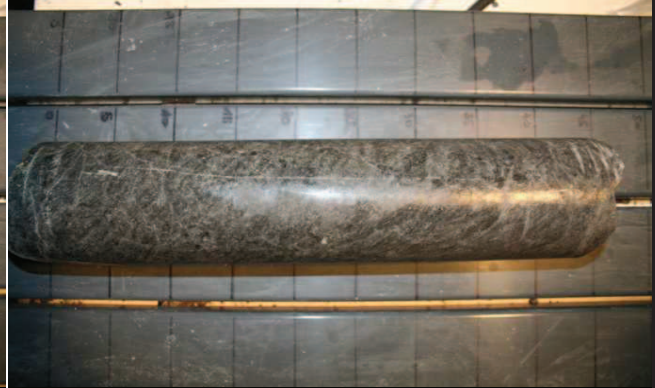
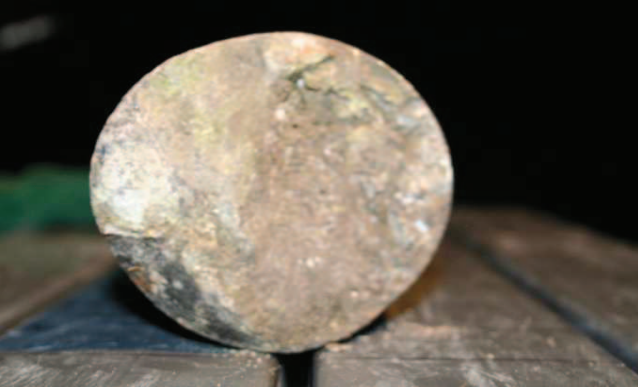
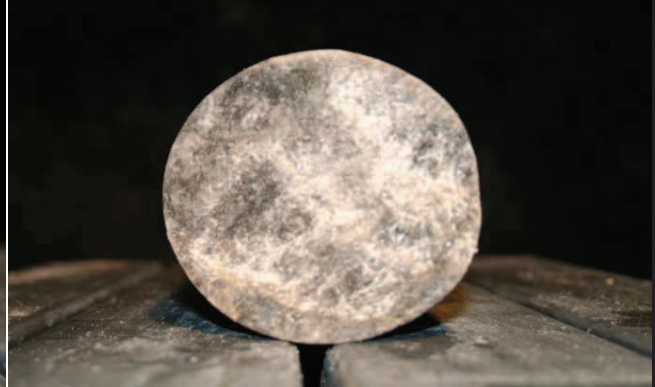
Nr. Bohrkern: **B3**

Schichtung auf Bohrrichtung,  
kaum Verwitterungserscheinungen,  
sark gipsreiches Haselgebirge (Graugips), kompakt

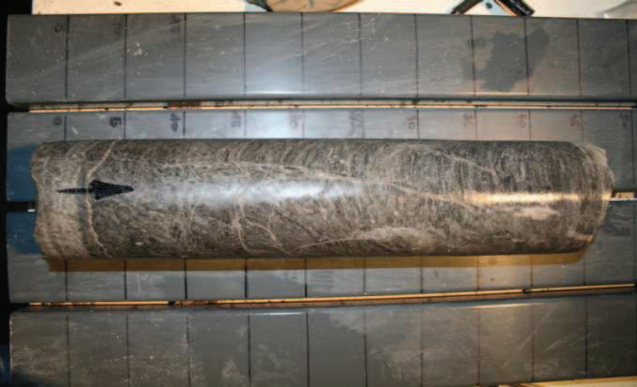
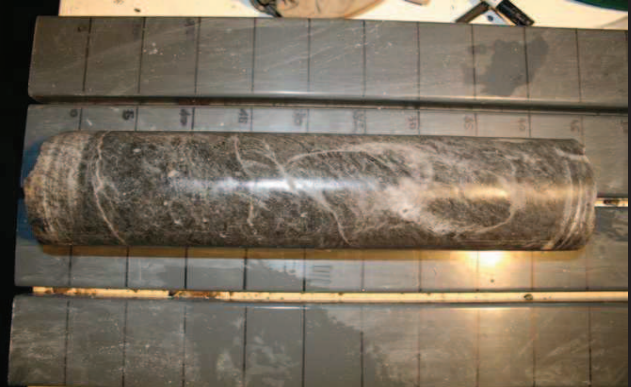
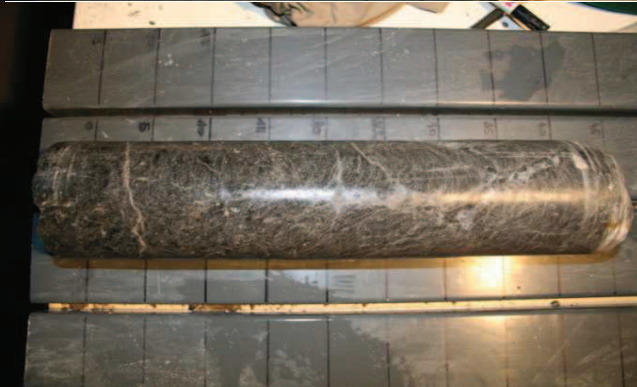
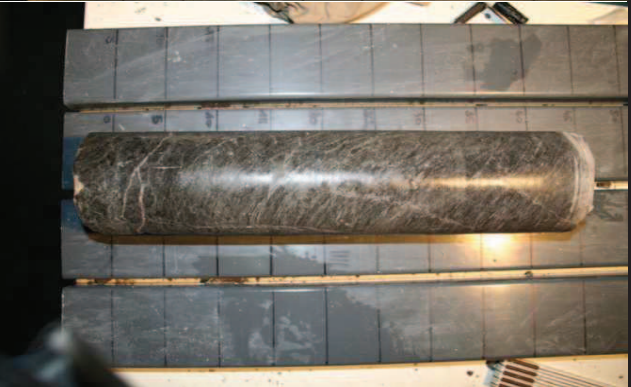
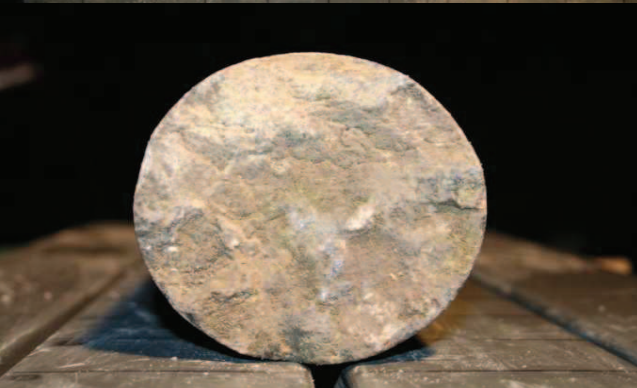
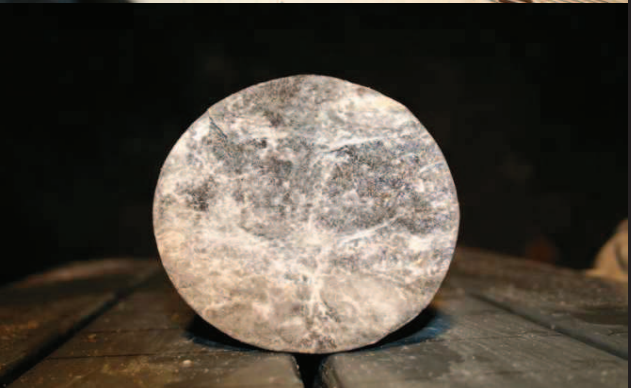
Nr. Bohrkern: **B4**

Schichtung auf Bohrrichtung,  
kaum Verwitterungserscheinungen,  
stark gipsreiches Haselgebirge (Graugips mit feinen weissen Gipsadern), kompakt

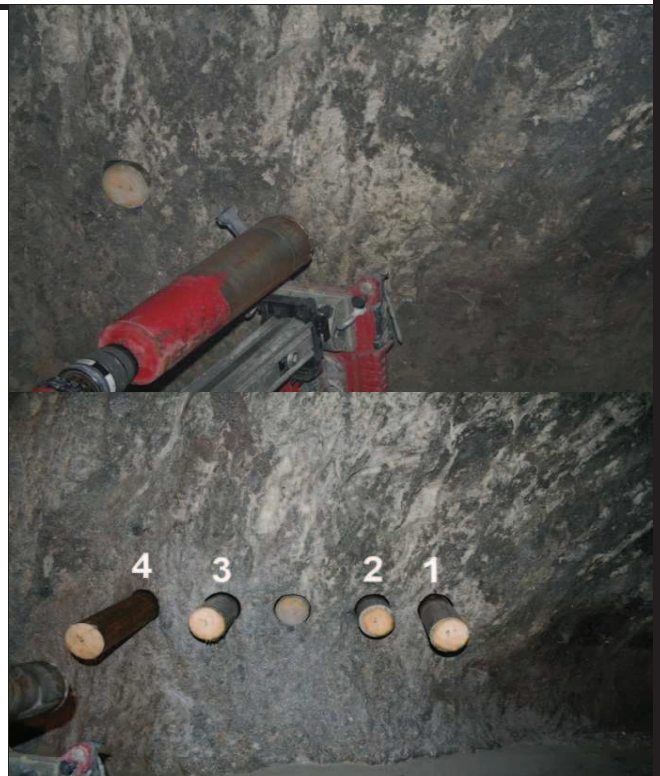
Nr. Bohrkerne: **B1 / B2 / B3 / B4**

- B1** hoher Bohrwiderstand, dünnflüssiges Spülwasser, Kern ist vollständig
- B2** siehe B1, Kern ist vollständig
- B3** siehe B1, Kern ist vollständig
- B4** siehe B1, Kern ist vollständig

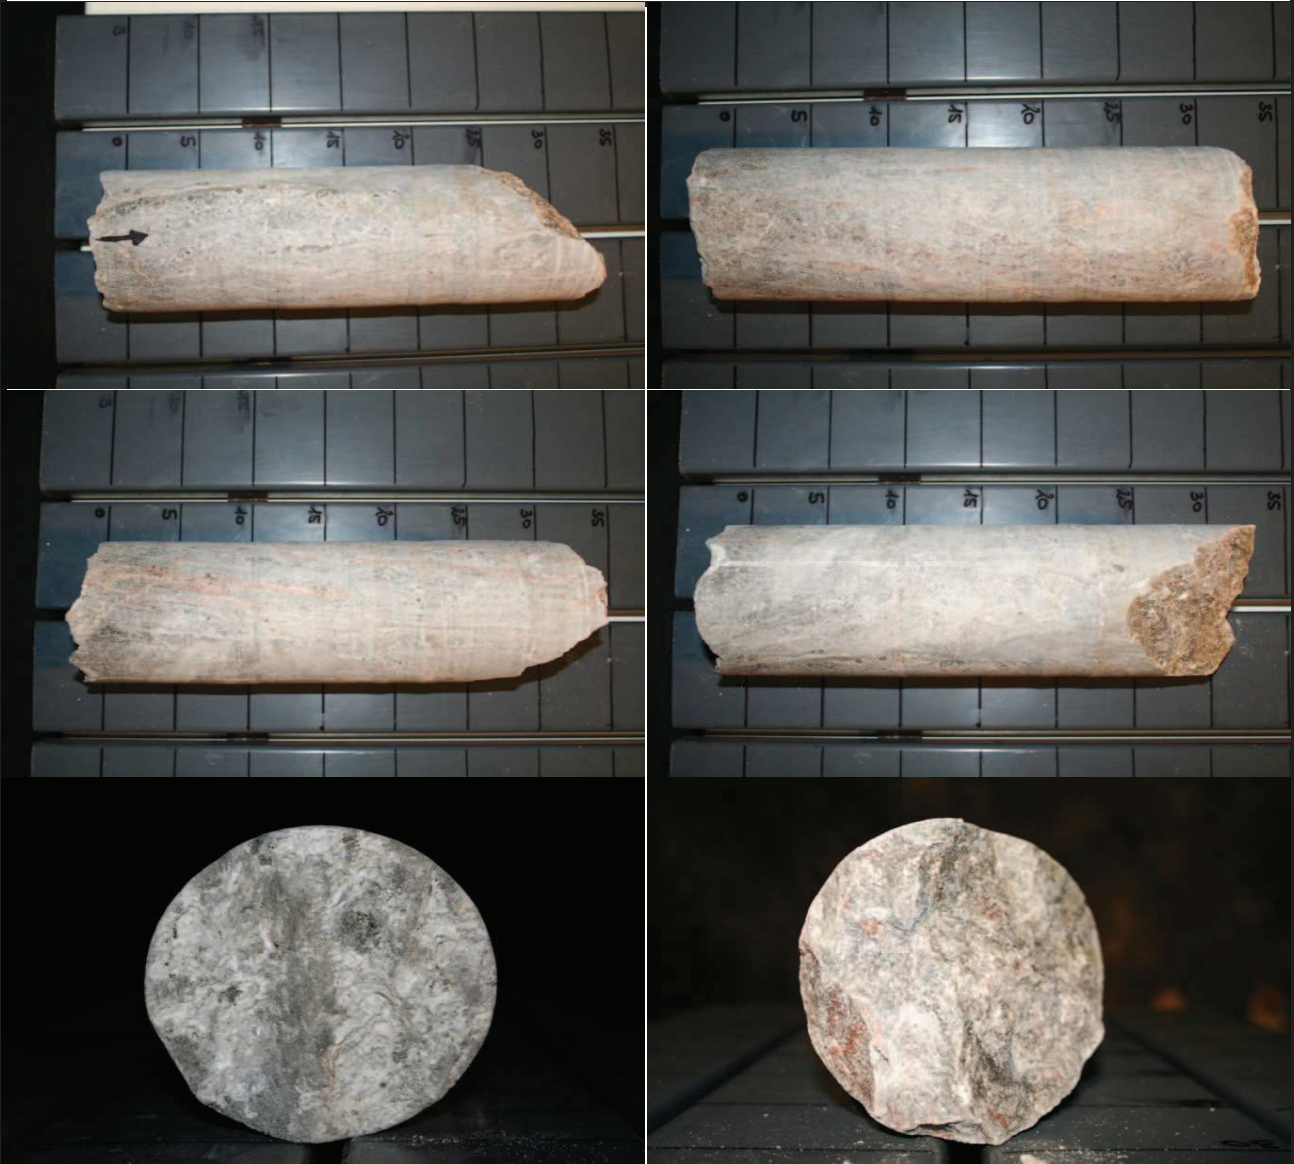
Nr. Bohrkern: **B1**

Schichtung in Bohrrichtung,  
rote Gipsschichten erkennbar (s. Ansicht 2 und 3),  
Bohrkern kompakt

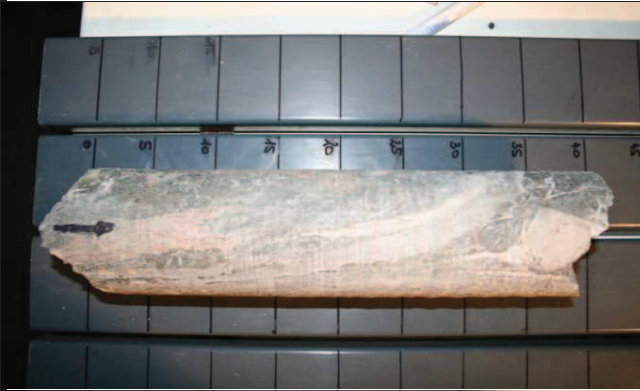
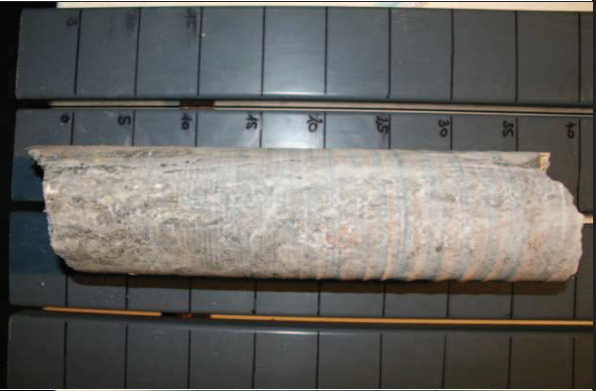
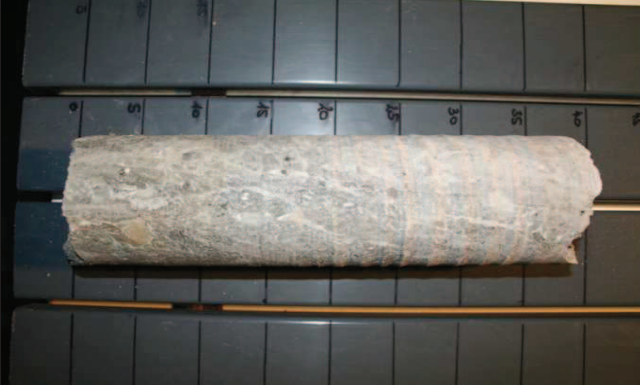
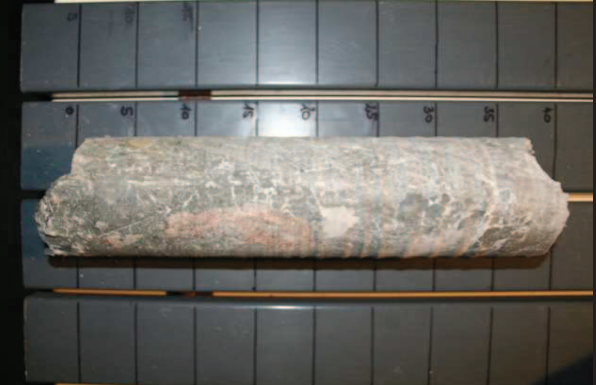
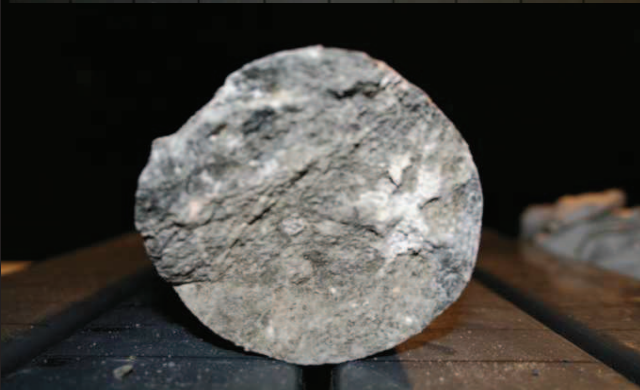
Nr. Bohrkern: **B2**

Schichtung in Bohrrichtung,  
Verwitterungserscheinungen in den ersten 5 cm,  
Gipsschichten und -einschlüsse erkennbar (s. Ansicht 1 und 3)

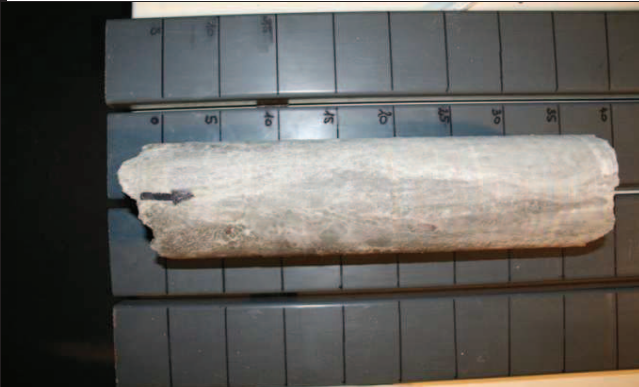
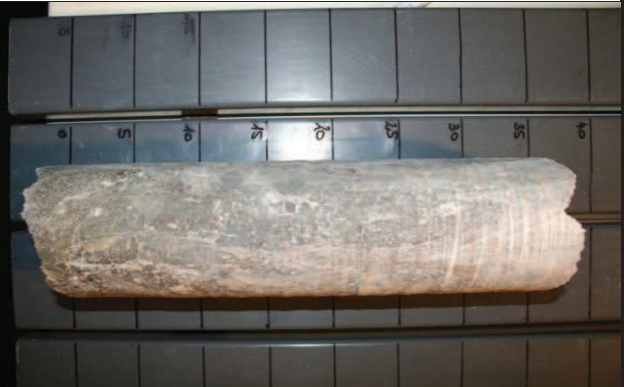
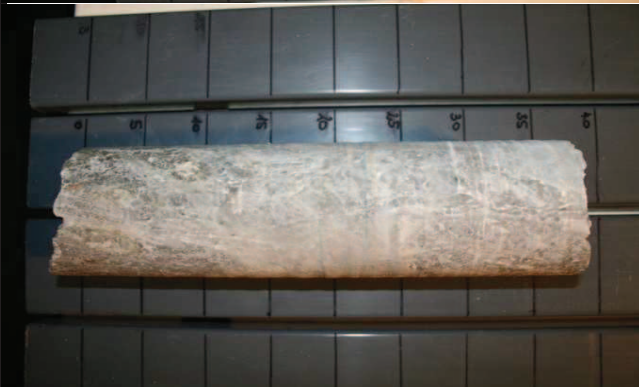
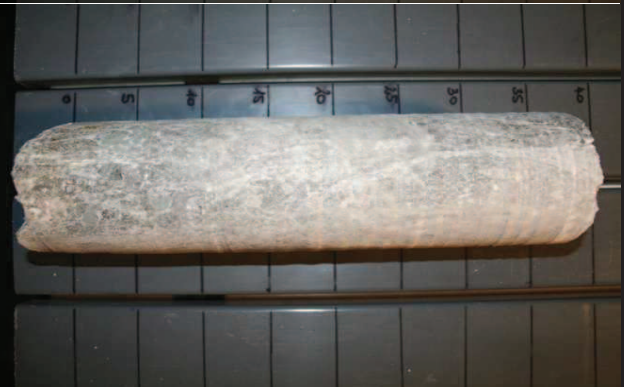
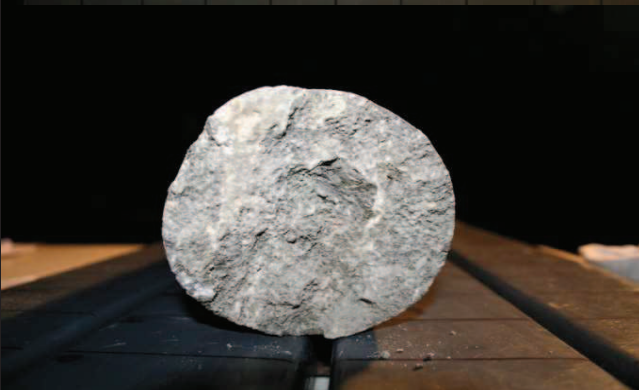
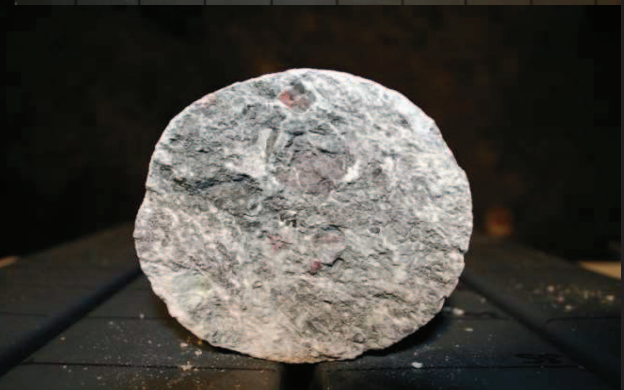
Nr. Bohrkern: **B3**

Schichtung in Bohrrichtung,  
konglomeratartige Einschlüsse und dünne Gipsschichten erkennbar

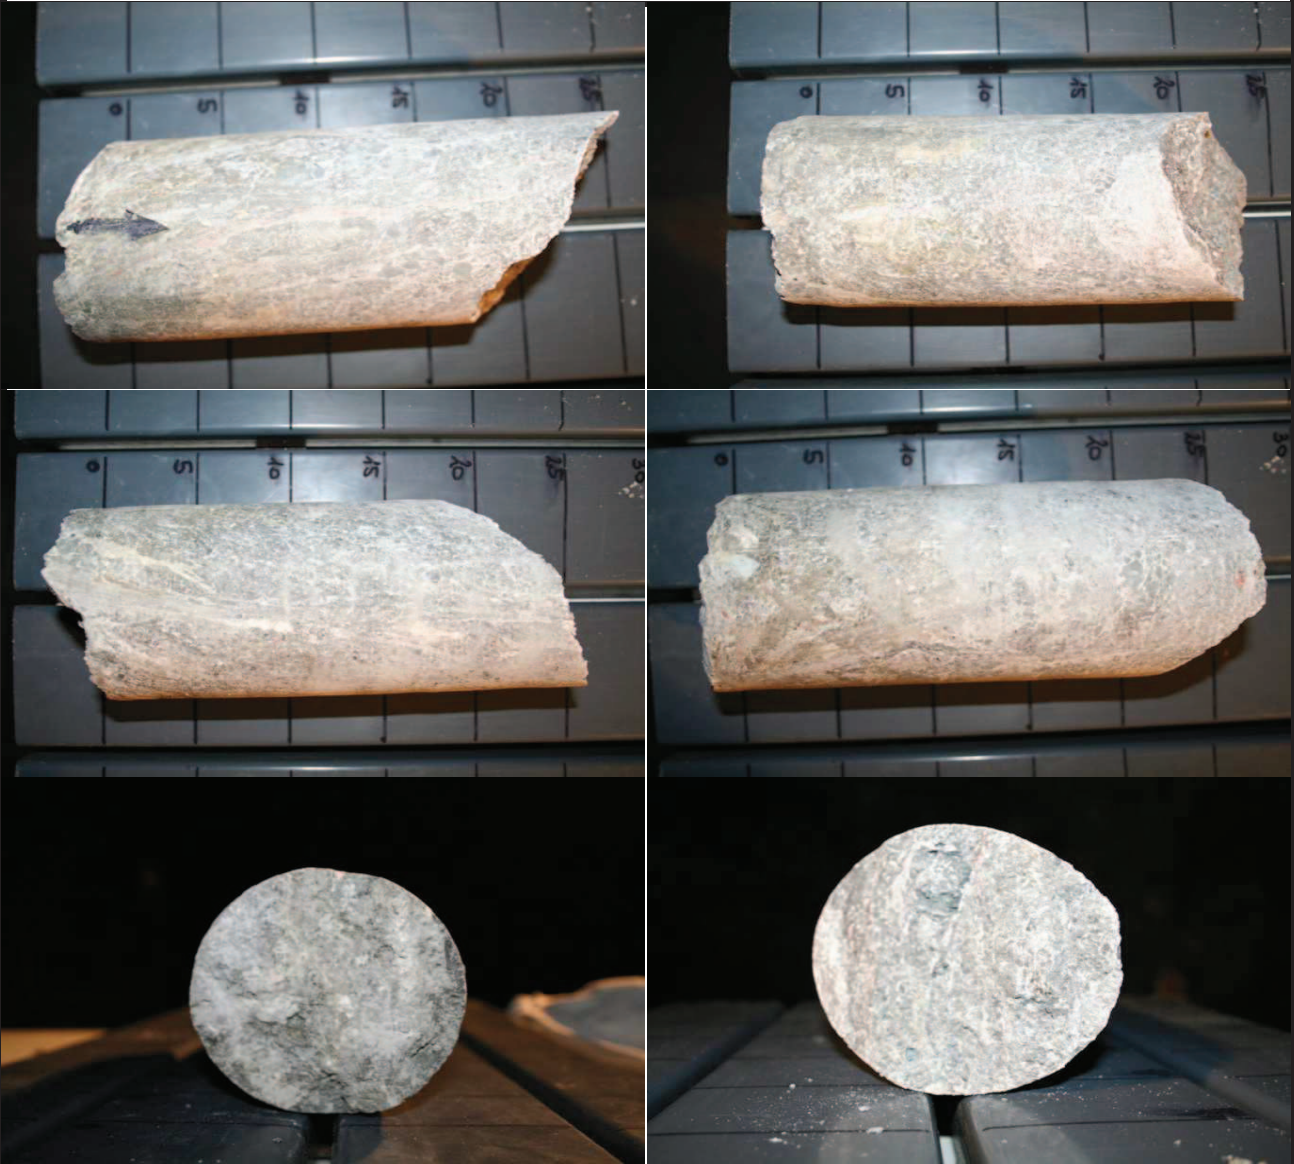
Nr. Bohrkern: **B4**

Schichtung in Bohrrichtung,  
dünne Gipsschichten erkennbar
