# Datenblatt Bohrbericht GBS

# Datenblatt Kernbericht GBS

Seegrotte

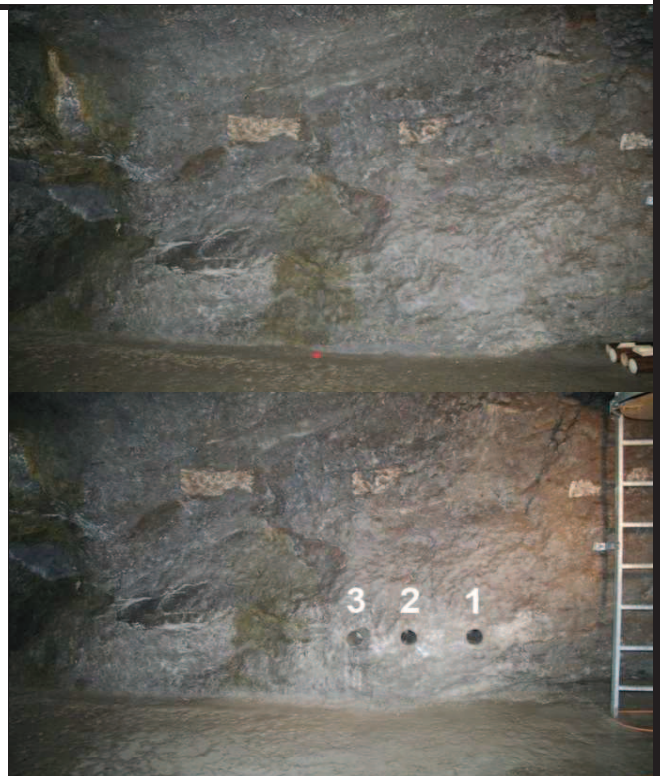
Station: **S5**

- B1** kaum Bohrwiderstand,  
dickflüssiges Spülwasser,  
Teil des Kerns steckt in der Krone  
fest,  
Kern mehrmals gebrochen,
- B2** siehe B1,  
ersten 10 cm stark verwittertes  
Material,  
Kern 1 x gebrochen
- B3** siehe B1,  
nach 2/3 Abbruch wegen starken  
Vibrationen und kaum Vortrieb,  
gesamte Krone mit Schlamm  
verklebt,  
kein Kern

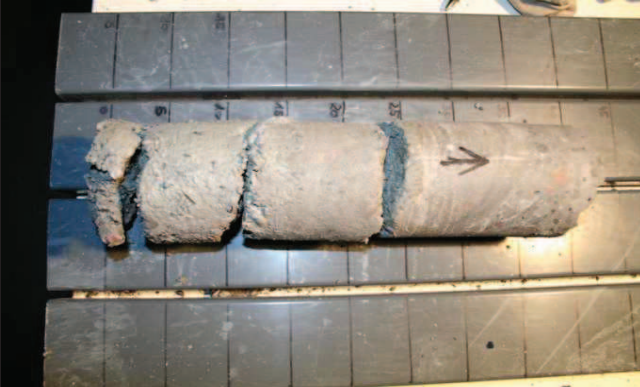
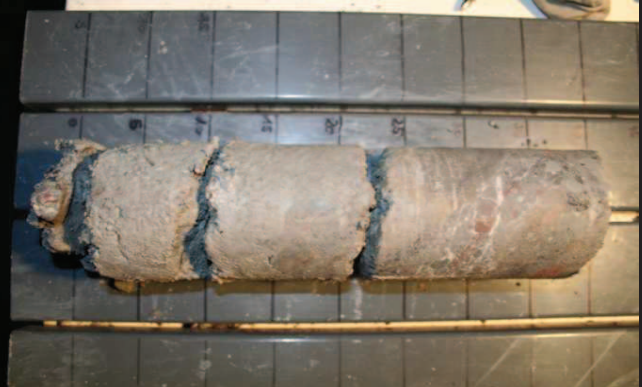
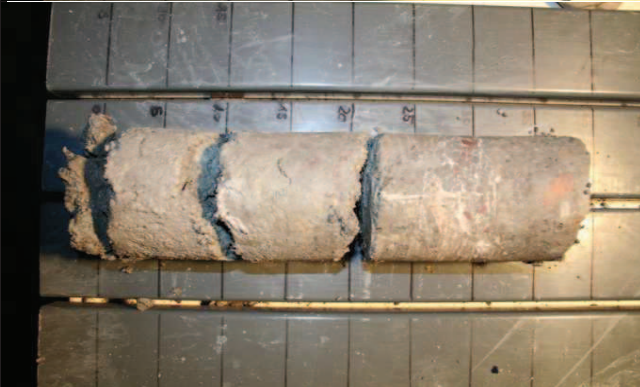
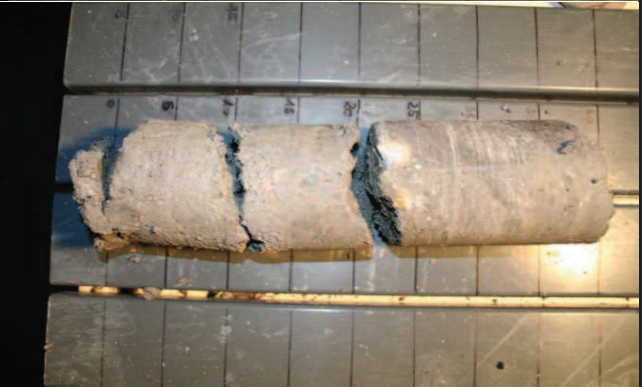
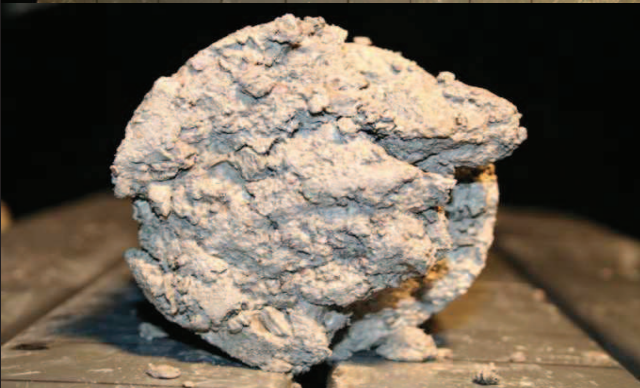
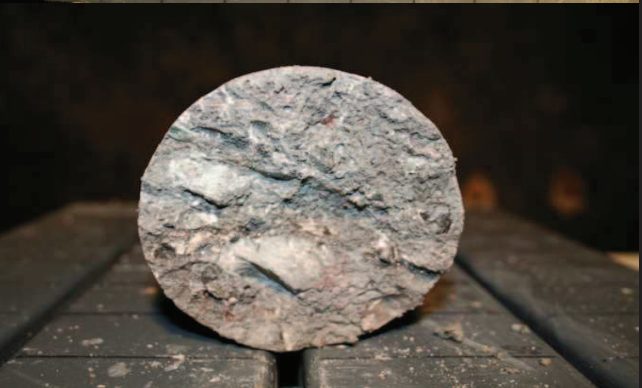
Nr. Bohrkern: B1

Schichtung auf Bohrrichtung,  
starke Verwitterungserscheinungen in den ersten 10 cm,  
bis 20 cm tonreiches Haselgebirge,  
danach gipshältiges, konglomeratartiges Haselgebirge, kompakt

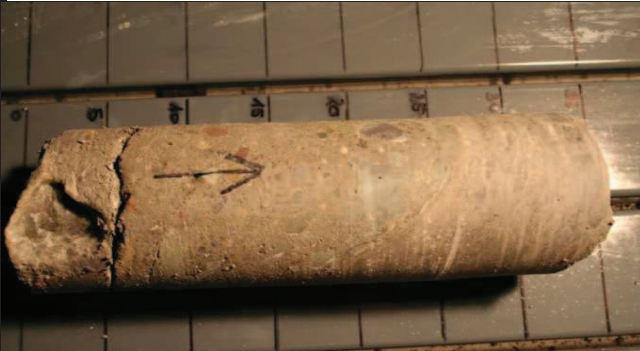
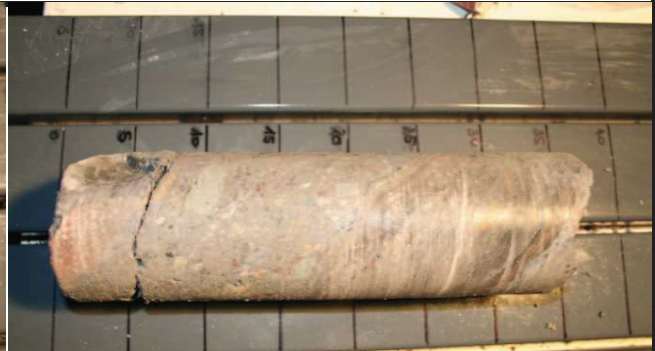
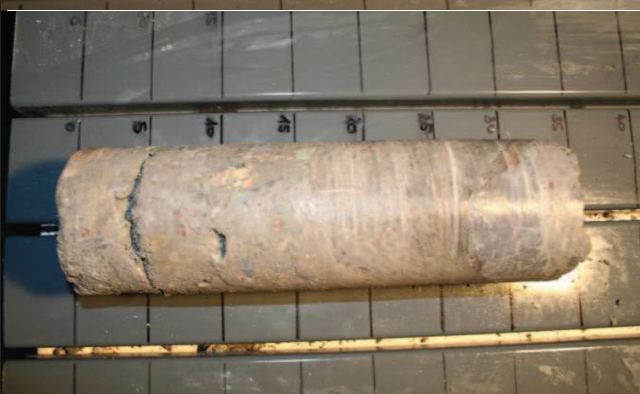
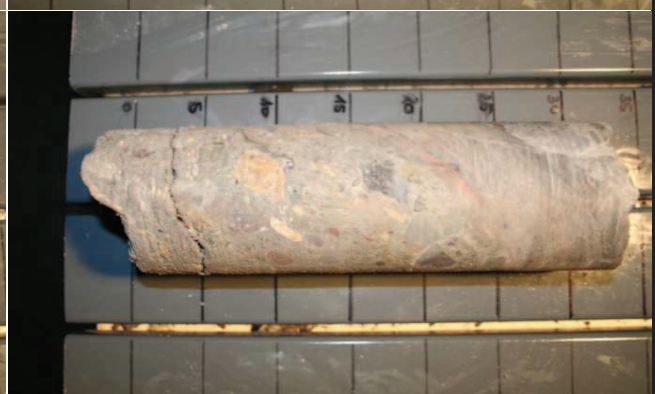
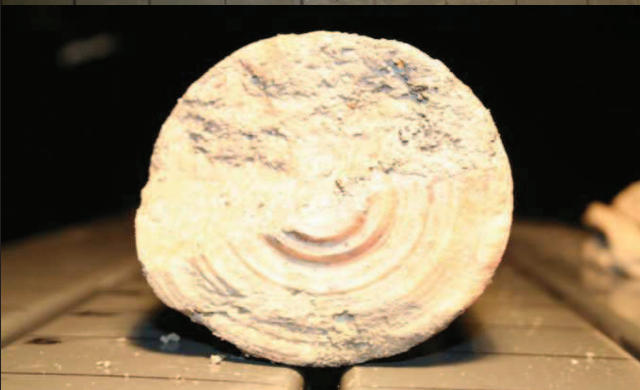
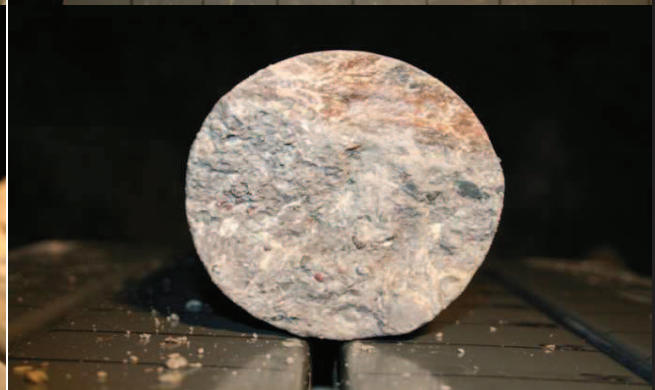
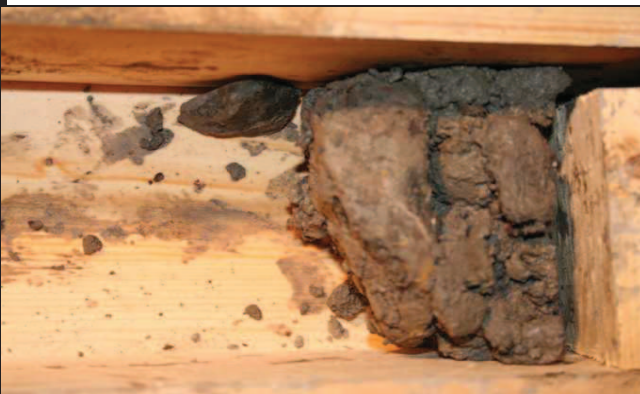
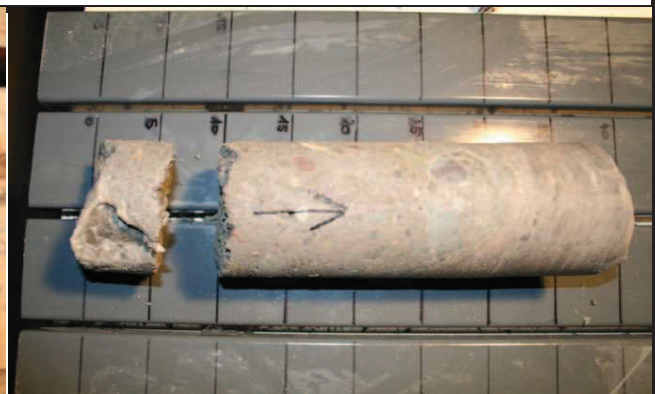
Nr. Bohrkern: B2

Schichtung auf Bohrrichtung,  
Verwitterungserscheinungen in den ersten 5 cm (s. Ansicht 7),  
die erste Hälfte enthält eine rote Gipslinse in sehr tonreicher Umgebung,  
in der Tiefe konglomeratartiges und gipshältiges Haselgebirge

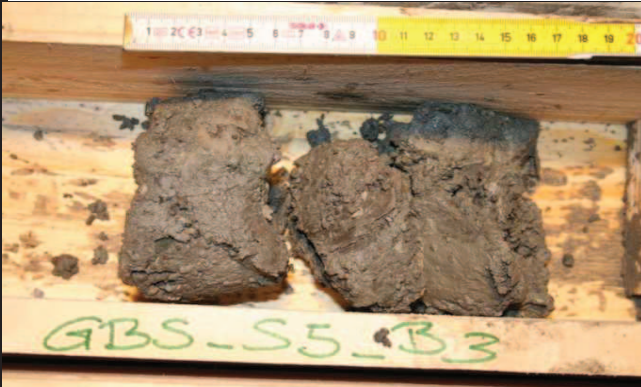
Nr. Bohrkern: **B3**

Bohrung nicht durchführbar, reiner Ton und nicht kompakt genug

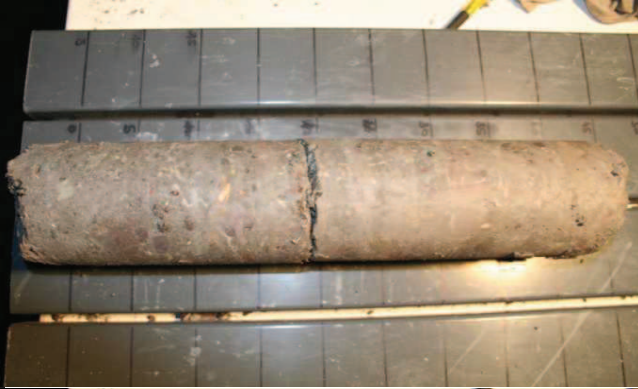
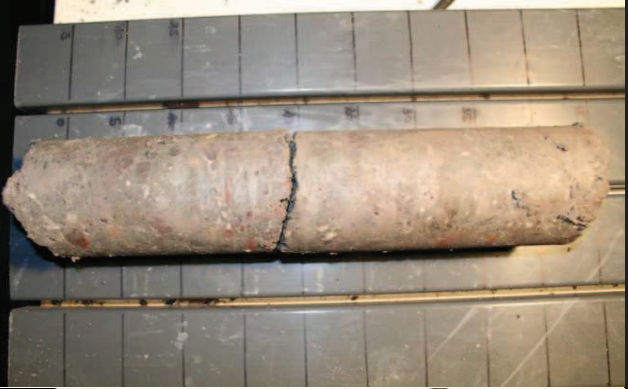
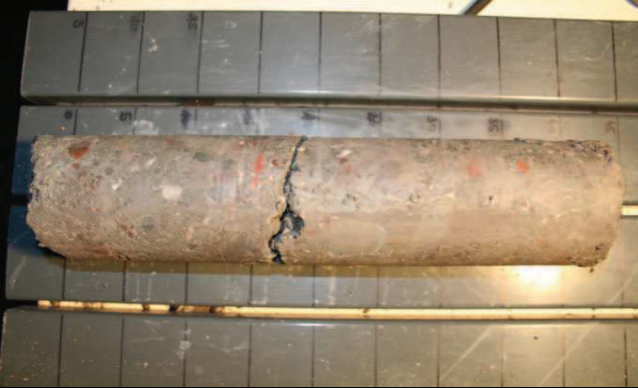
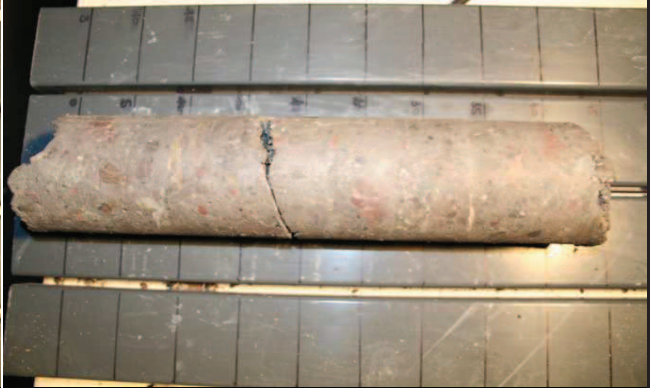
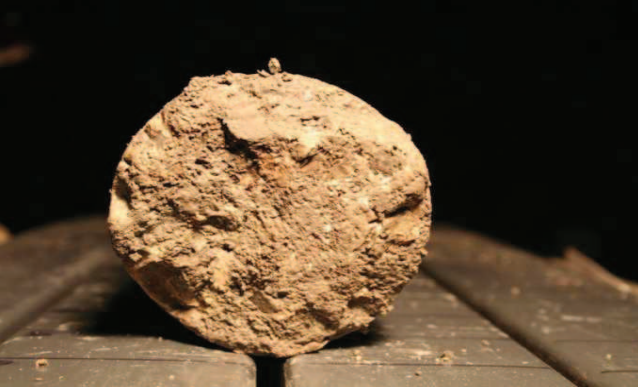
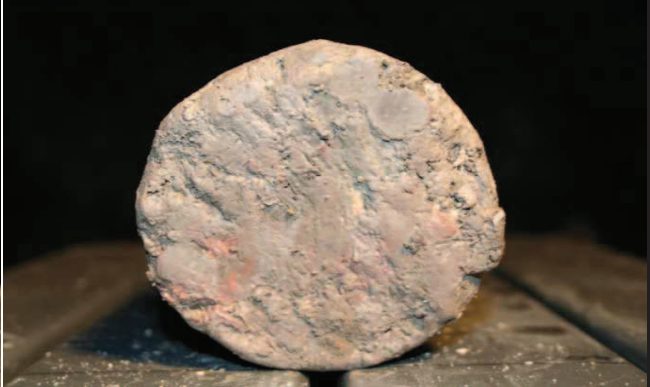
Nr. Bohrkern: B1

keine Schichtung feststellbar,  
kaum Verwitterungserscheinungen,  
tonreiches und konglomeratartiges Haselgebirge

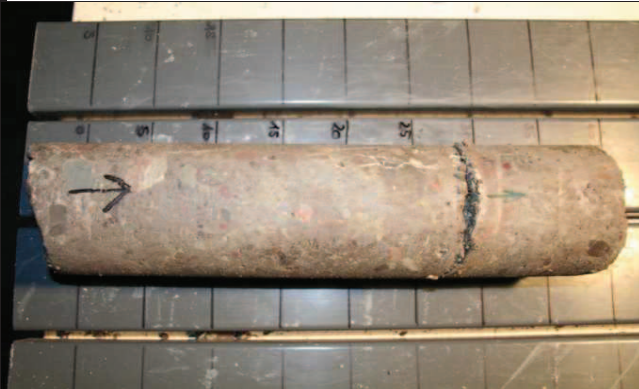
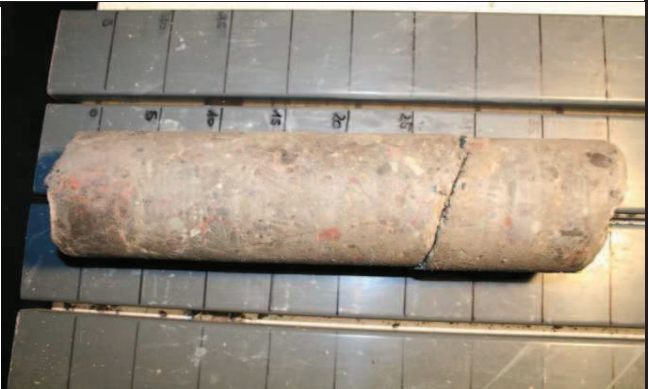
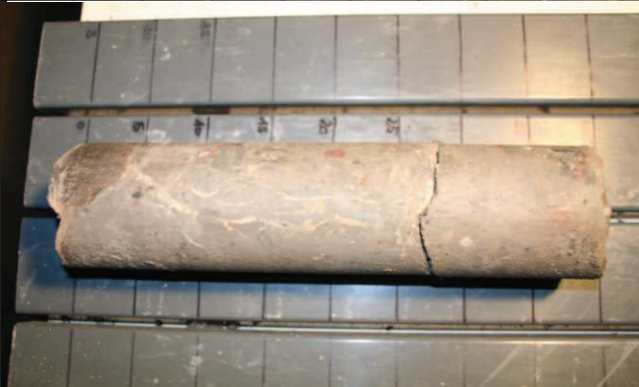
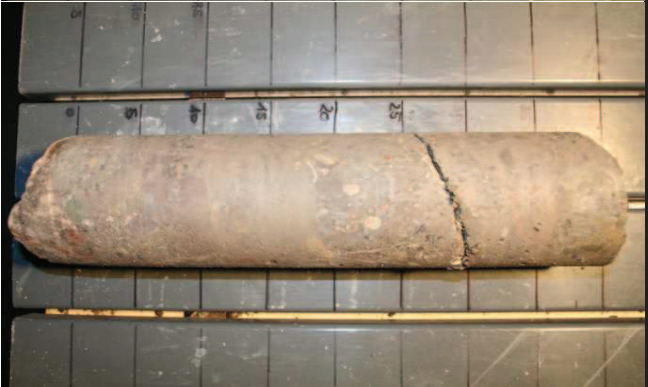
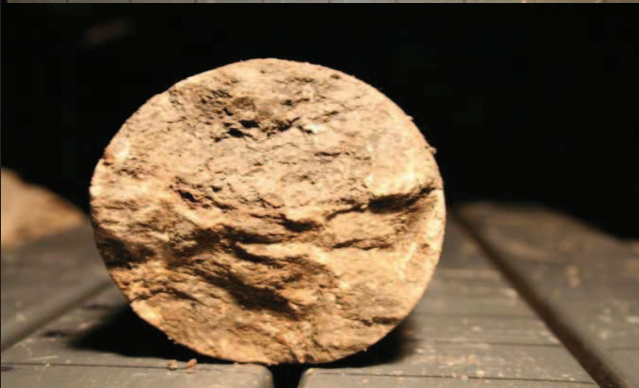
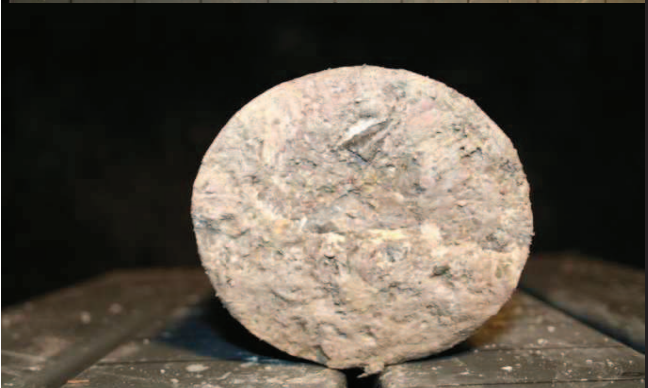
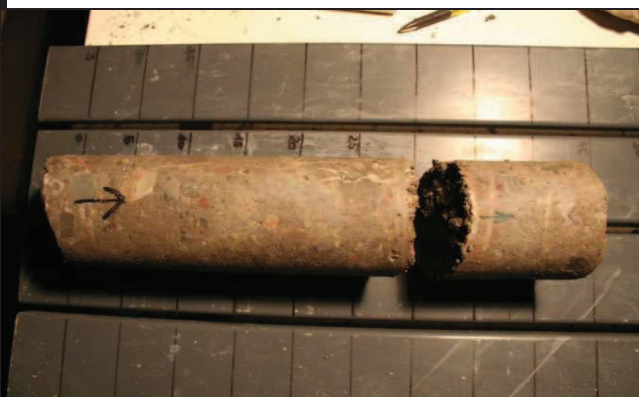
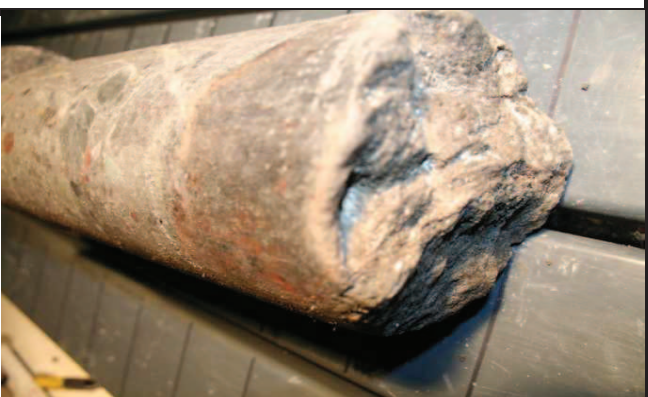
Nr. Bohrkern: B2

keine Schichtung feststellbar,  
kaum Verwitterungserscheinungen,  
stark tonreiches und konglomeratartiges Haselgebirge,  
große Gipslinse im vorderen Bereich des Bohrkerns (s. Ansicht 8)

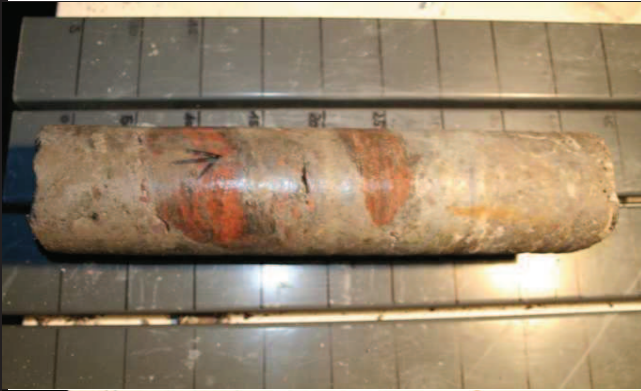
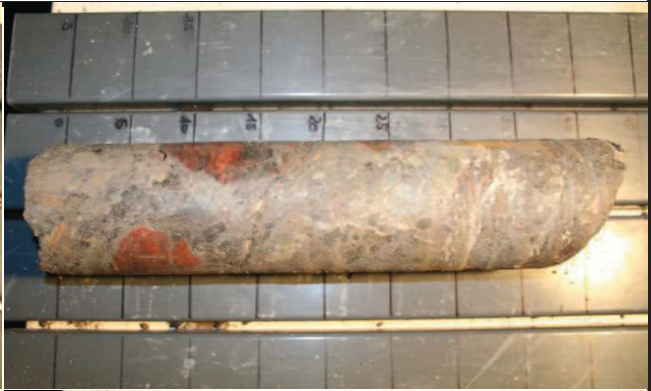
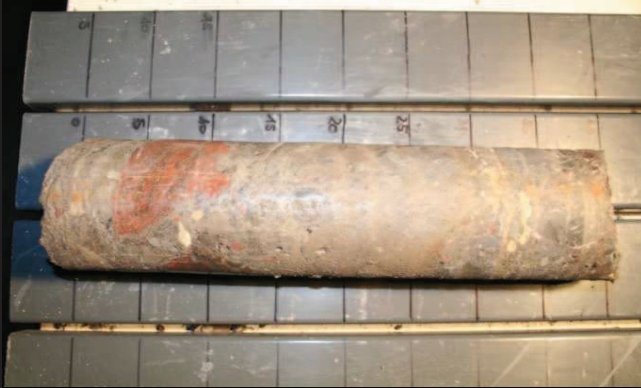
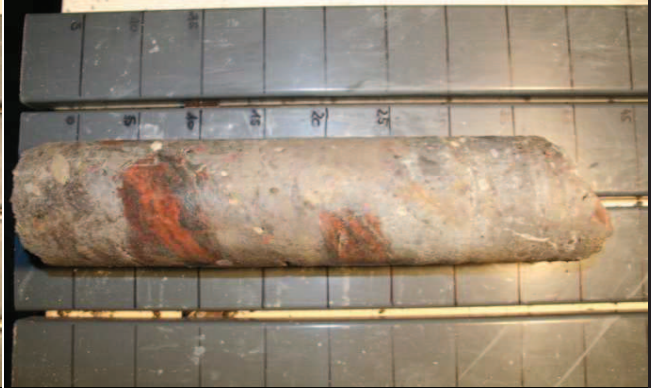
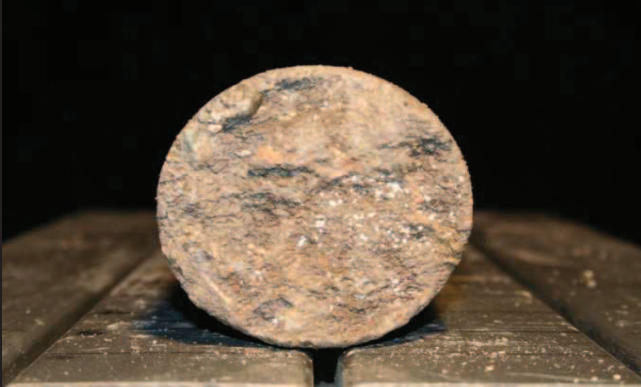
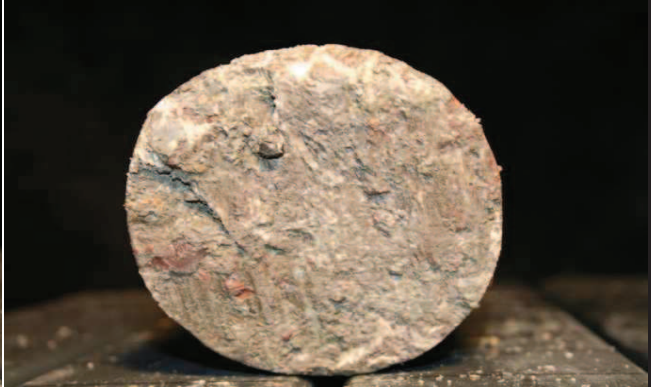
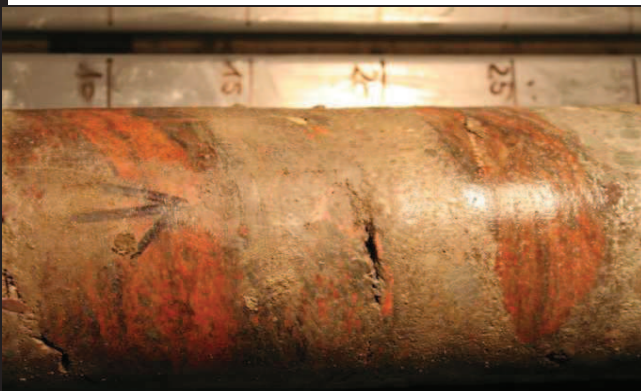
Nr. Bohrkern: B3

Schichtung auf Bohrrichtung,  
Verwitterungserscheinungen in den ersten 5 cm,  
tonhältiges und konglomeratartiges Haselgebirge mit größeren roten Gips-linsen  
(s. Ansicht 1-4 und 7)

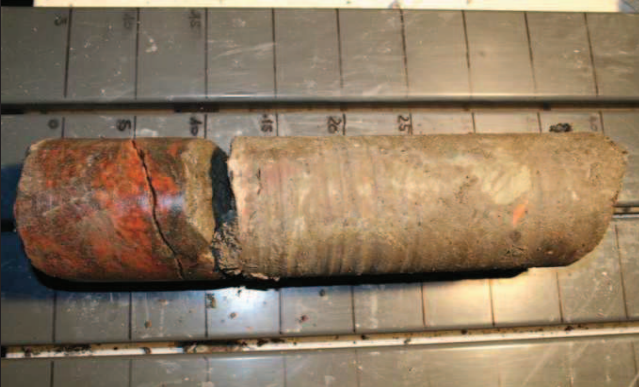
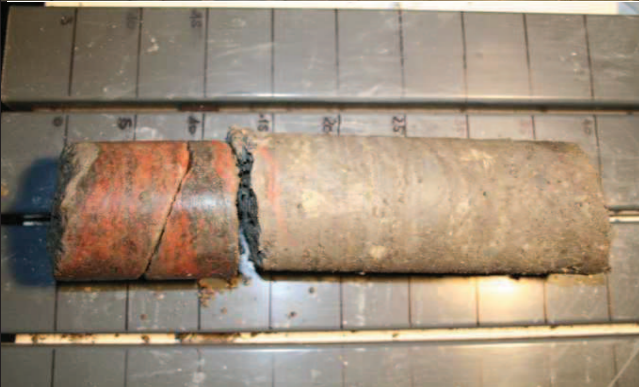
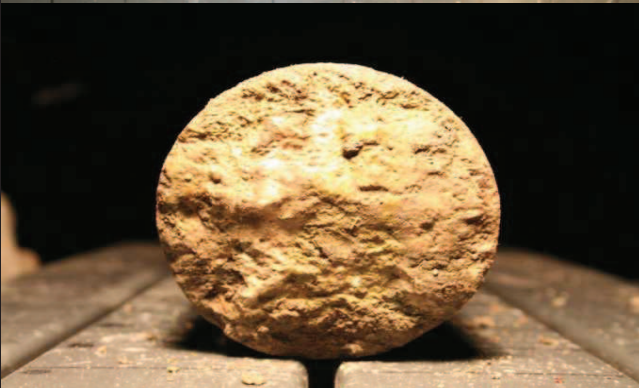
Nr. Bohrkern: B4

Schichtung auf Bohrrichtung,  
keine Verwitterungserscheinungen,  
stark gipsreiches Haselgebirge (rot) in den ersten 10 cm,  
danach tonreich und konglomeratartig

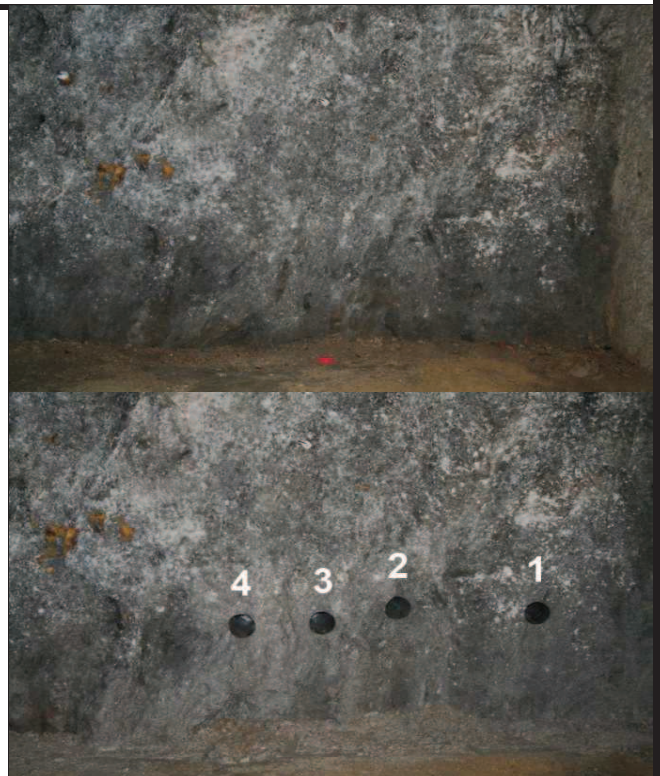
- B1** hoher Bohrwiderstand,  
dünnflüssiges gräuliches  
Spülwasser,  
Kern ist vollständig
- B2** siehe B1,  
Kern ist vollständig
- B3** siehe B1,  
ab Hälfte kurzzeitige Vibrationen  
des Bohrgerätes,  
Kern 1 x gebrochen
- B4** siehe B1,  
Kern ist vollständig

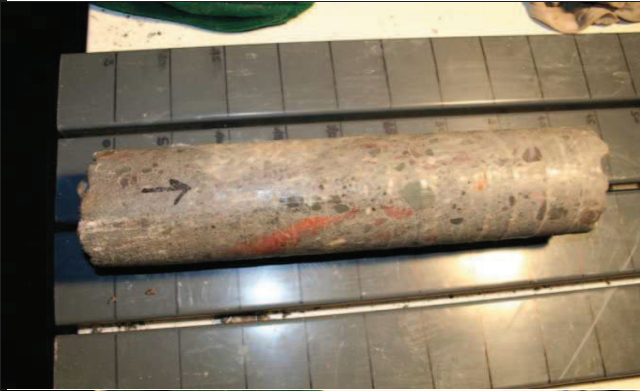
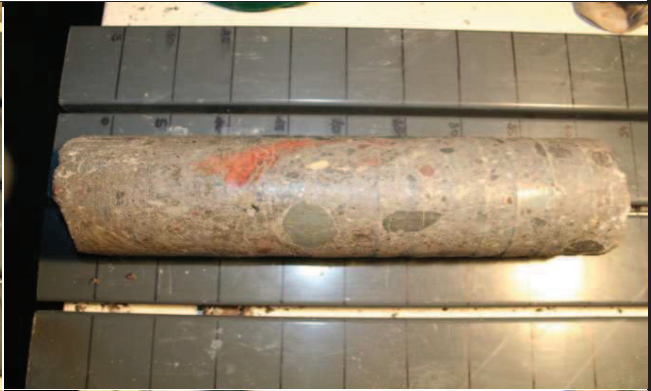
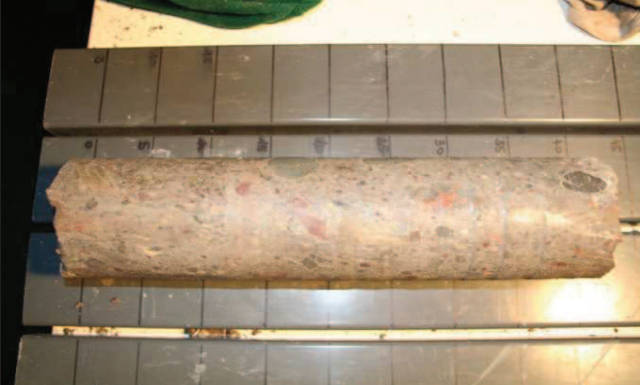
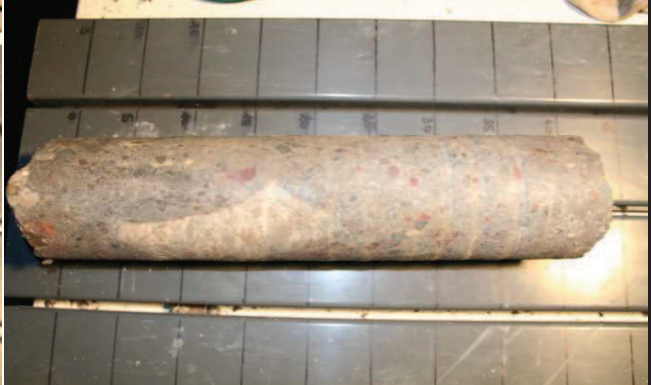
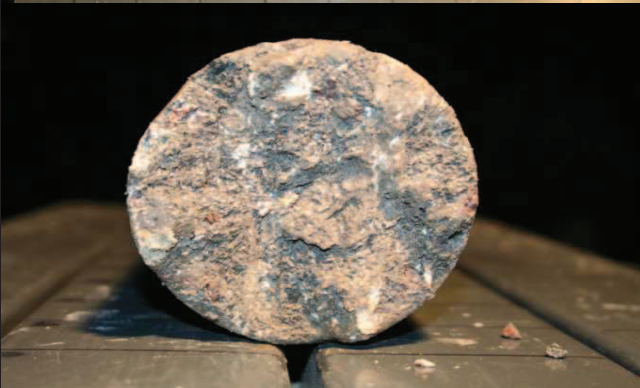
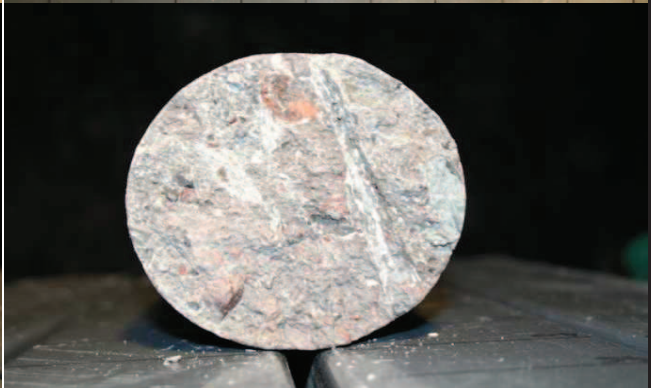
Nr. Bohrkern: B1

Schichtung nicht erkennbar,  
keine Verwitterungserscheinungen,  
kompakter Kern mit einzelnen Gips-linsen,  
weiße Linse mit 5x12 cm und rote Linse mit 2x8 cm in der ersten Hälfte des Kerns  
(s. Ansicht 7 und 8)

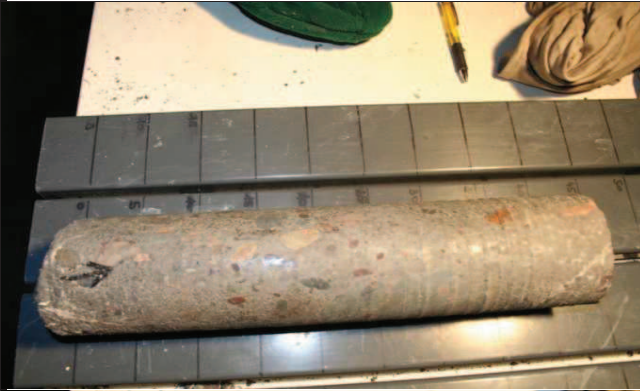
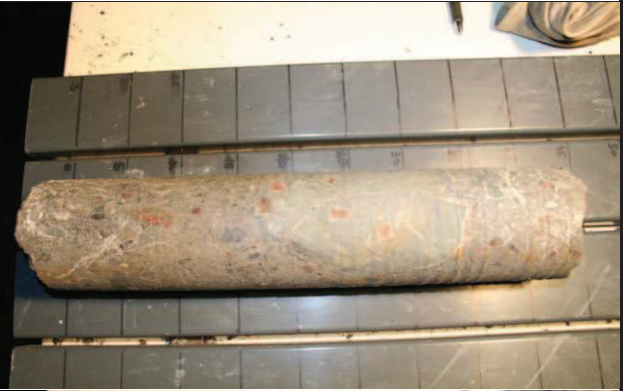
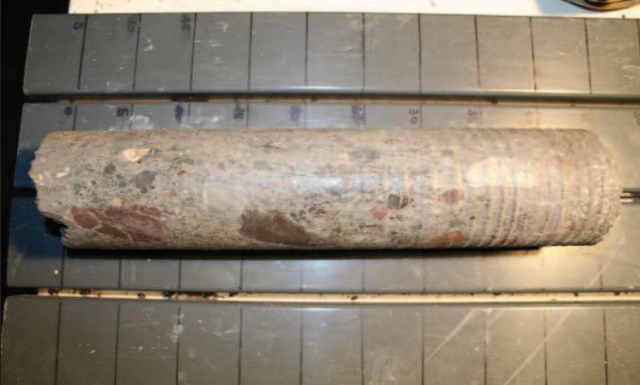
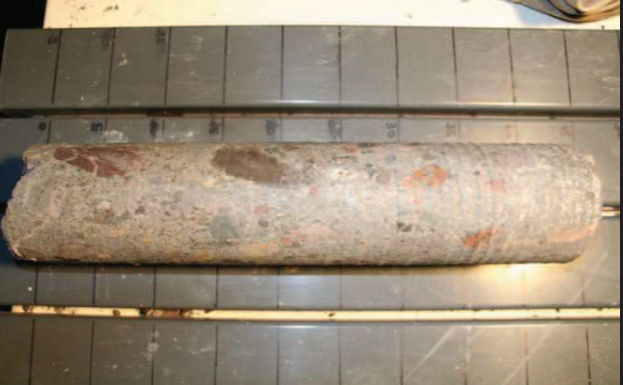
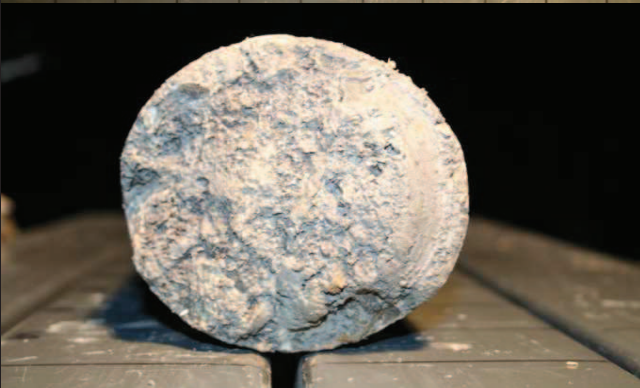
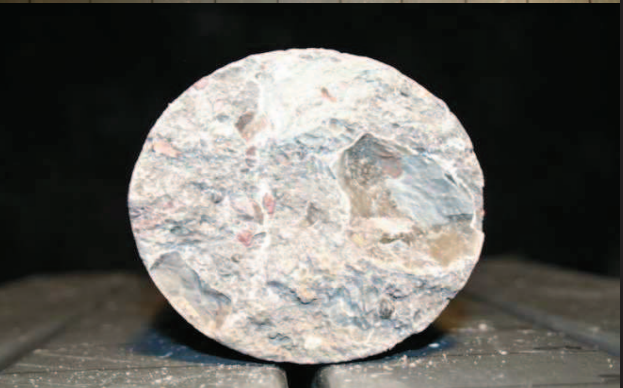
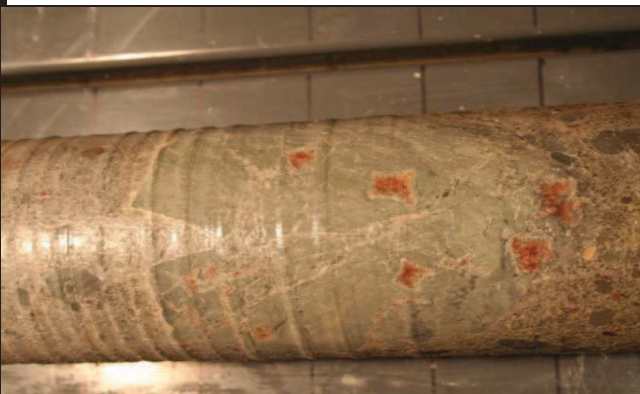
# Datenblatt Kernbericht GBS\_S7\_B2

keine Schichtung erkennbar,  
Verwitterungserscheinungen in den ersten 5 cm,  
konglomeratartiges Haselgebirge mit kleinen roten und weissen Gipslinsen,  
großer grünlicher Einschluss mit 12x10 cm und rechteckigen roten Gipslinsen (s. Ansicht 7)

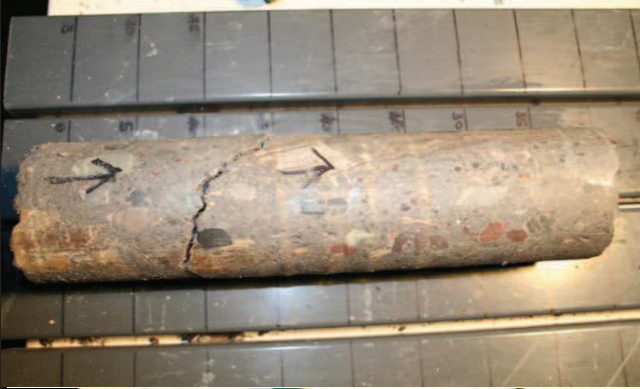
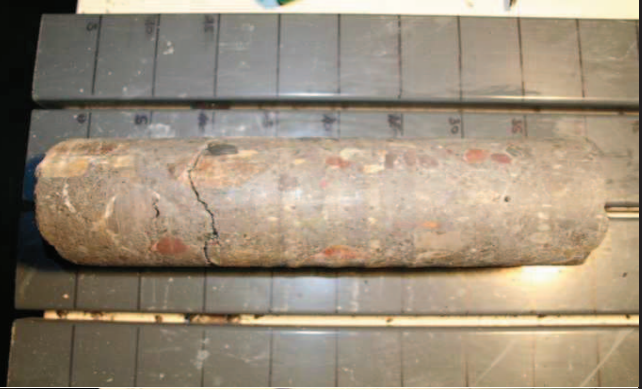
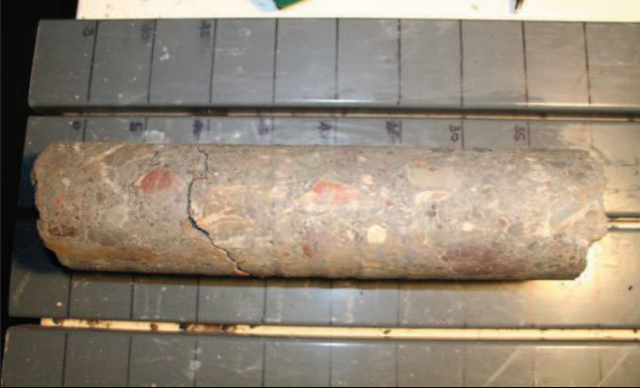
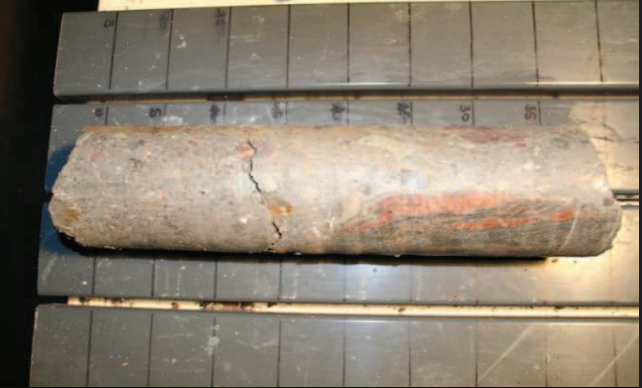
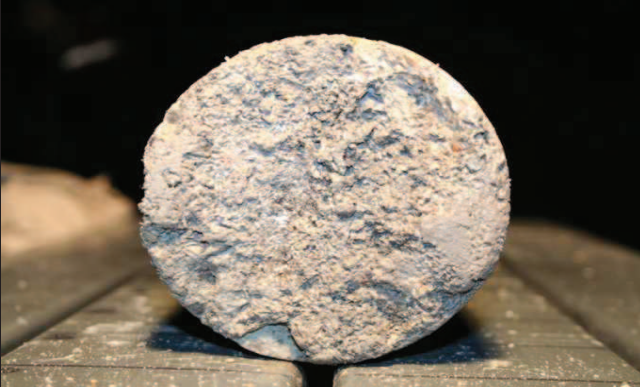
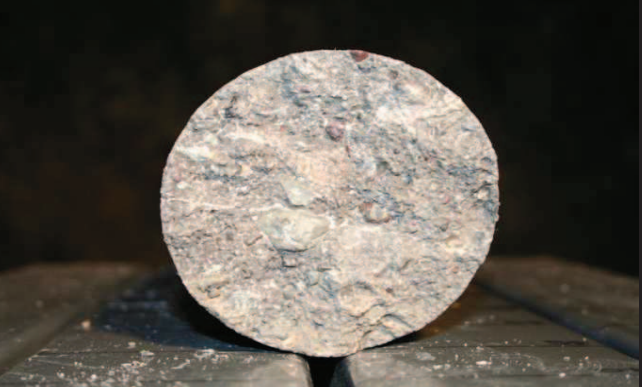
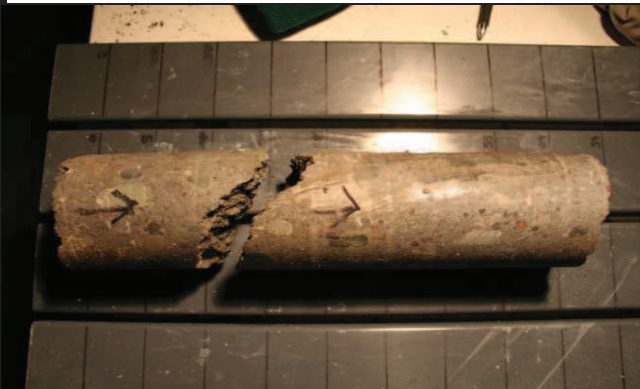
# Datenblatt Kernbericht GBS\_S7\_B3

keine Schichtung erkennbar,  
Verwitterungserscheinungen in den ersten 5 cm,  
kompaktes und konglomeratartiges Haselgebirge,  
rotgraue Gipslinse an der Oberfläche mit 20x6 cm im hinteren Bereich des Kerns (s. Ansicht 4)

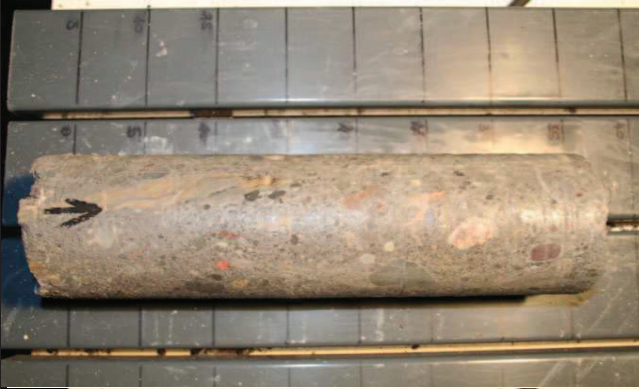
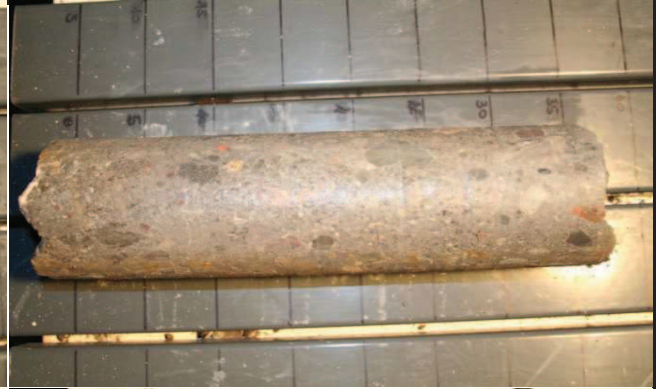
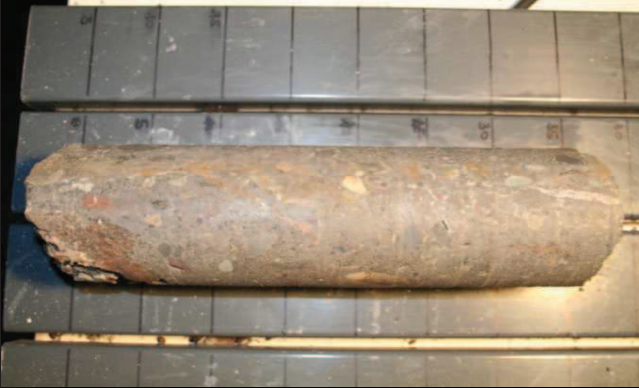
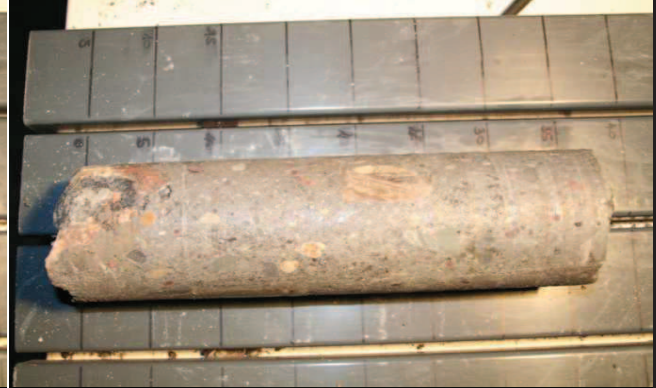
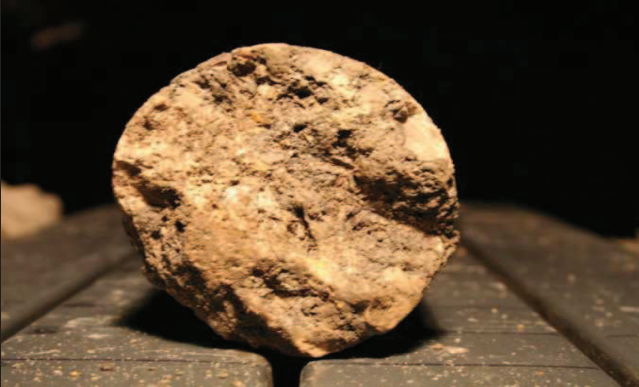
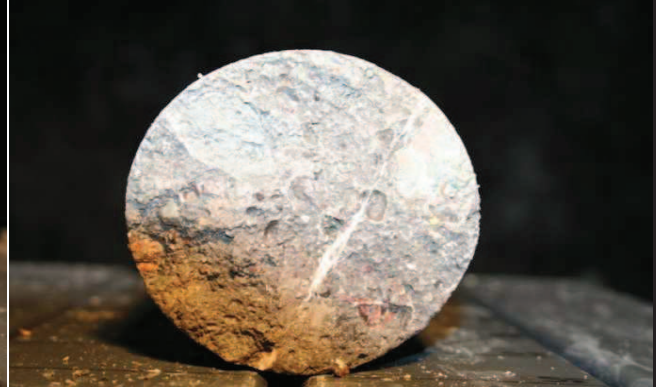
# Datenblatt Kernbericht GBS\_S7\_B4

Schichtung in Bohrrichtung erkennbar,  
Verwitterungserscheinungen in den ersten 5 cm,  
konglomeratartig mit weisser Gipsader, die sich durch den Kern zieht (s. Ansicht 6),  
mehrere kleine Gipslinsen erkennbar

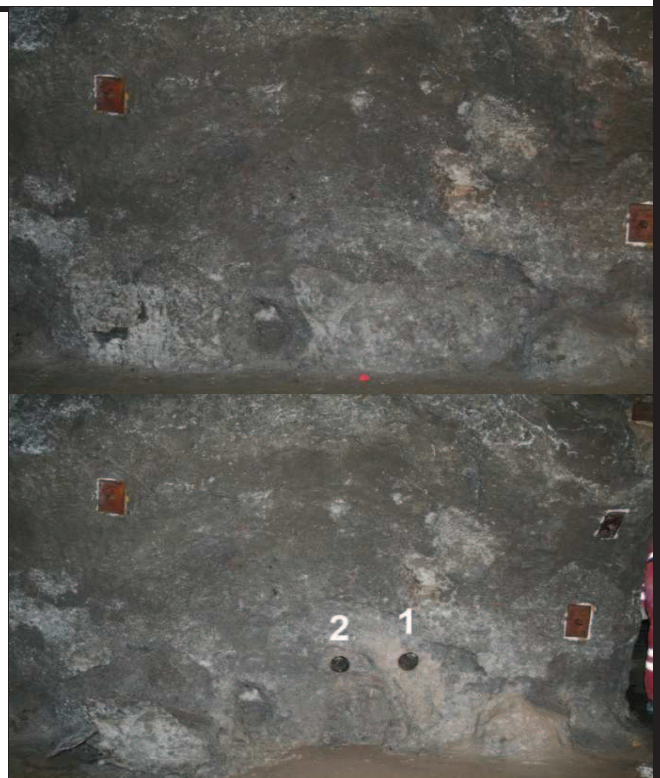
# Datenblatt Bohrbericht GBS\_S8

- B1** kaum Bohrwiderstand,  
dickflüssiges Spülwasser,  
Kern steckt in Bohrkronen fest,  
Kern mehrmals gebrochen
- B2** ähnlich B1,  
dünnflüssiges Spülwasser,  
Bohrwiderstand erhöhte sich,  
Kern steckt in Krone fest und hat  
sich mitgedreht,  
keine Richtung feststellbar,  
Kern 1 x gebrochen

Aufgrund der Probleme bei den ersten beiden Bohrungen haben wir keine weiteren durchgeführt.

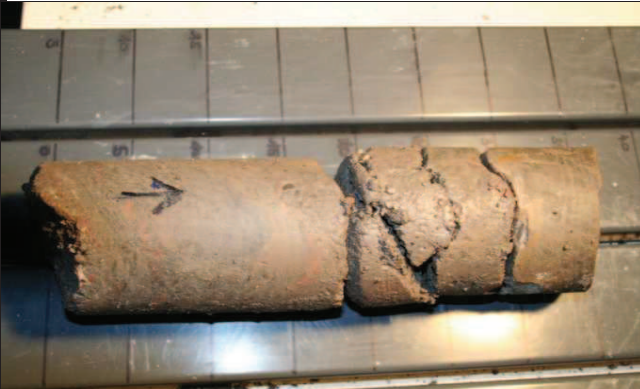
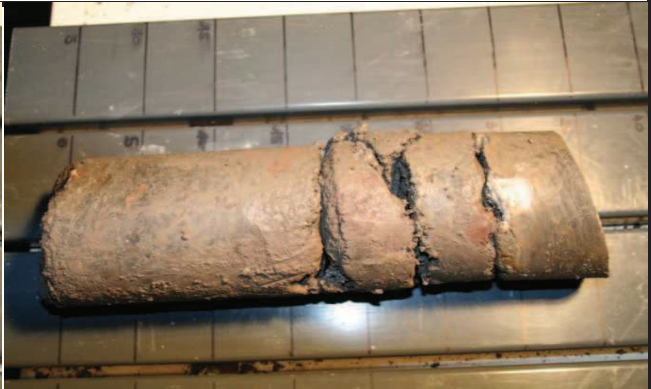
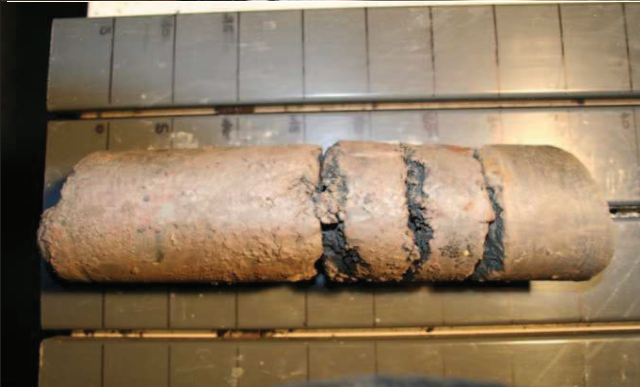
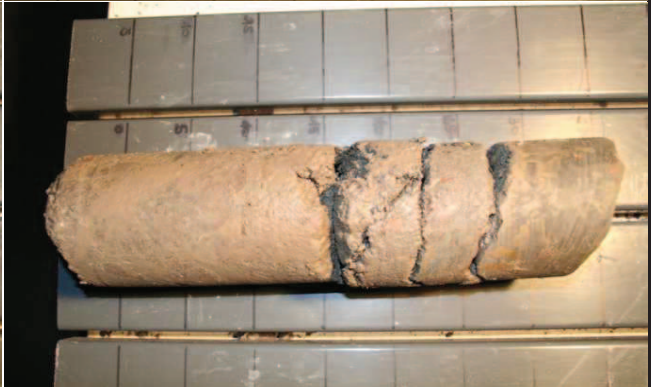
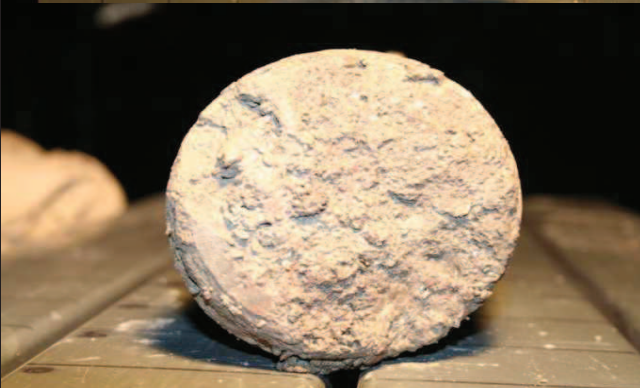
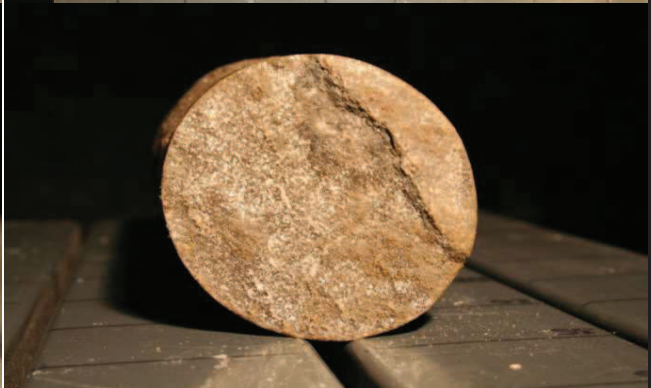
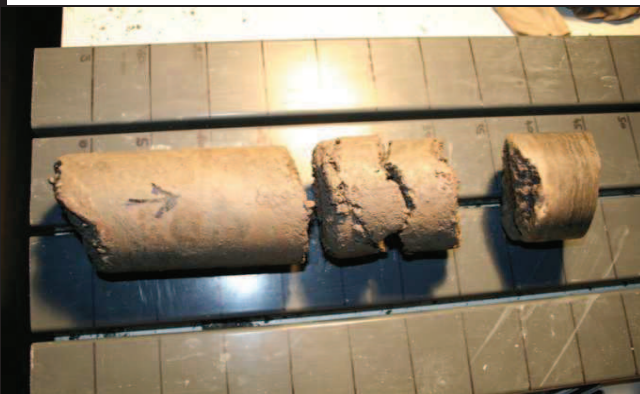
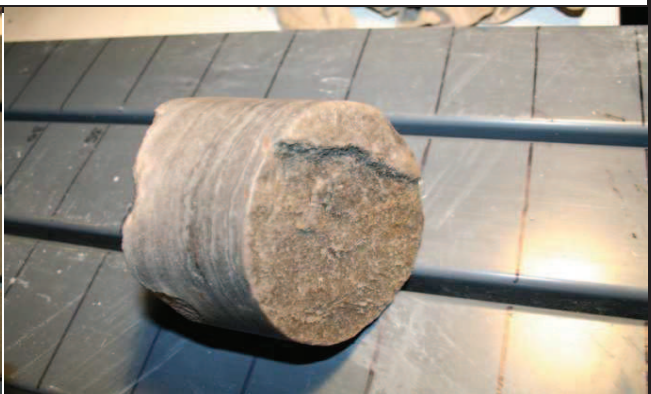
# Datenblatt Kernbericht GBS\_S8\_B1

Schichtung nicht erkennbar (evtl. auf Bohrrichtung),  
stark tonreich in den ersten 30 cm, danach kompakt, mit Grau- und Weissgips marmoriert

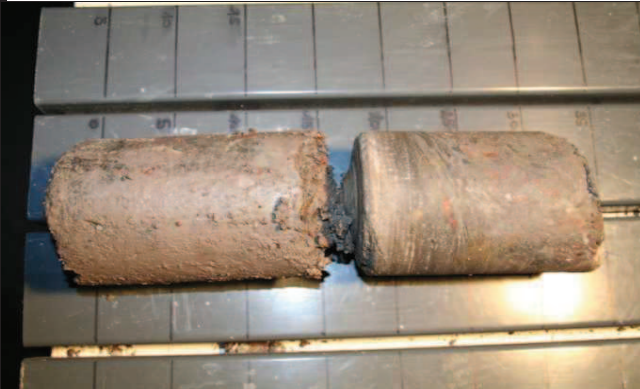
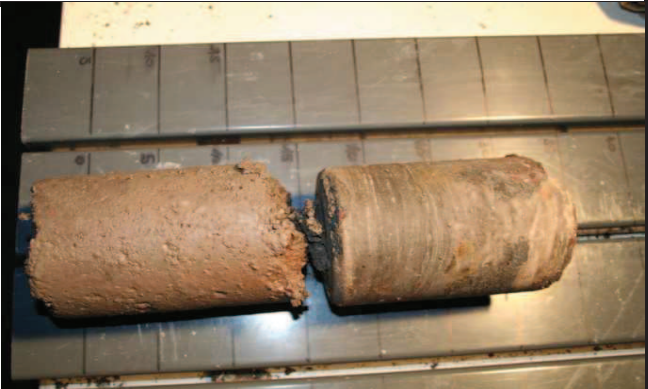
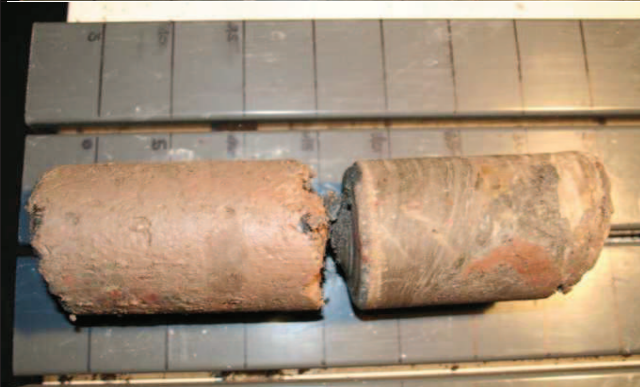
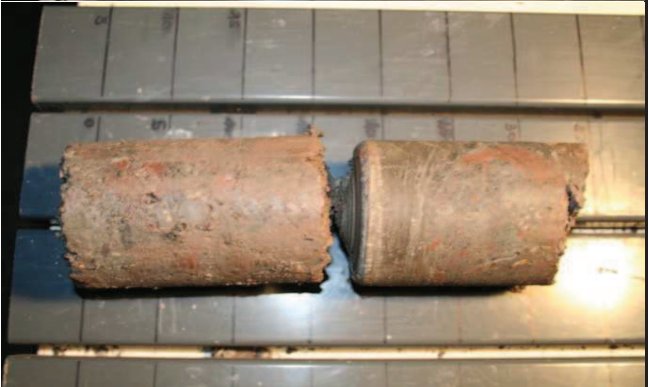
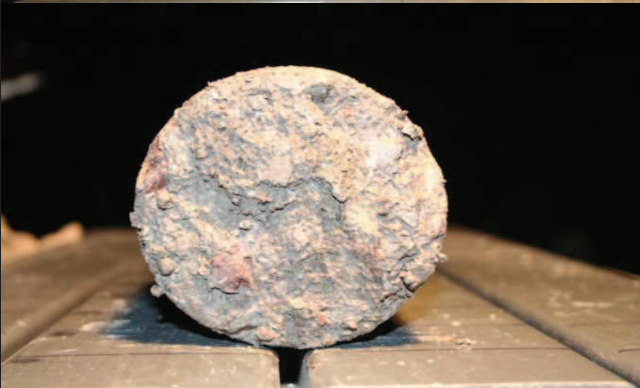
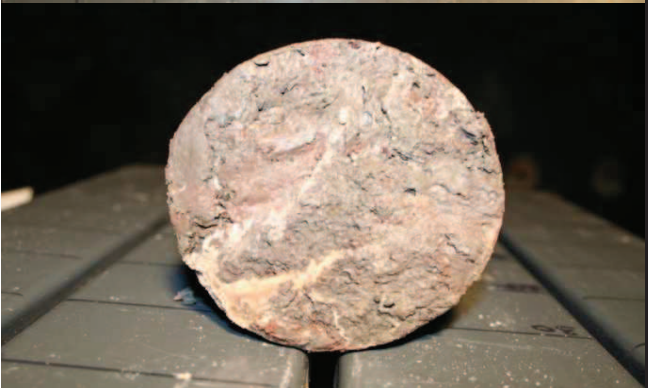
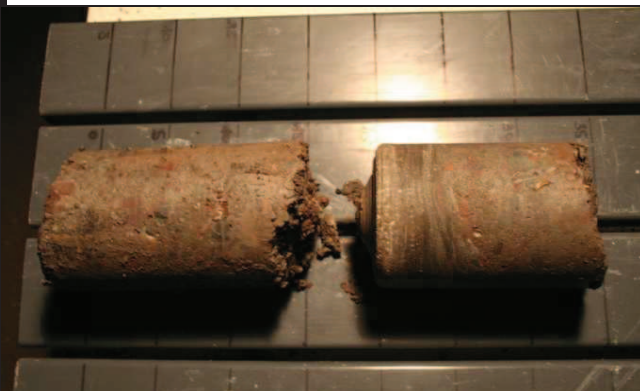
# Datenblatt Kernbericht GBS\_S8\_B2

Schichtung nicht erkennbar (evtl. auf Bohrrichtung),  
stark tonreich in den ersten 20 cm, danach kompakt, mit Gipsmarmorierungen

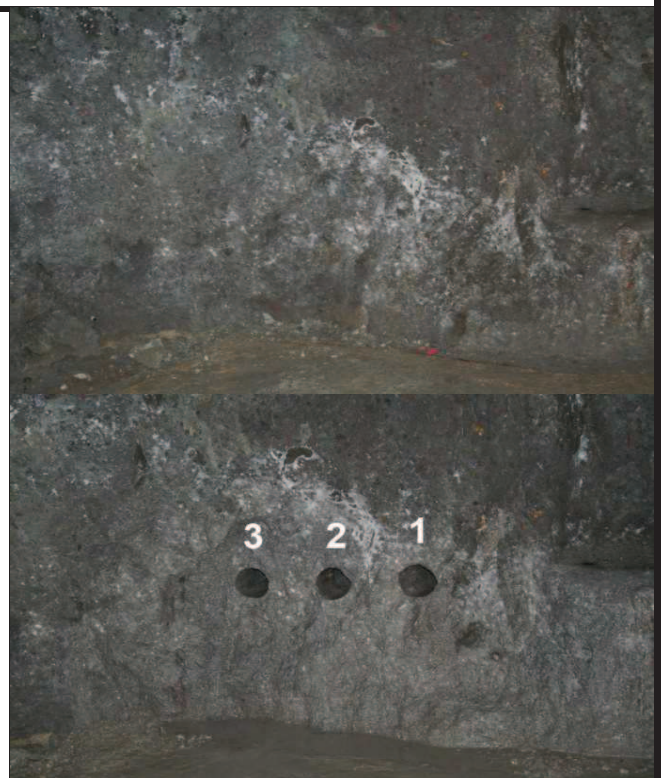
# Datenblatt Bohrbericht GBS\_S9

- B1** kaum Bohrwiderstand,  
durchgehend dickflüssiges  
Spülwasser,  
Kern 1 x gebrochen
- B2** dünnflüssiges Spülwasser,  
ab Hälfte höherer Bohrwiderstand,  
Kern 1 x gebrochen
- B3** bis Hälfte dickflüssiges Spülwasser,  
Kern 1 x gebrochen
