# Datenblatt Bohrbericht GBS

# Datenblatt Kernbericht GBS

Seegrotte

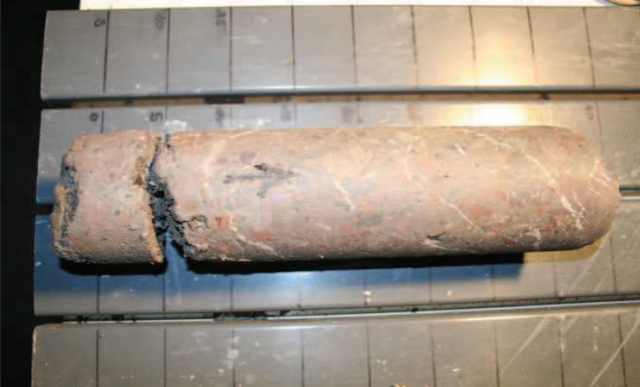
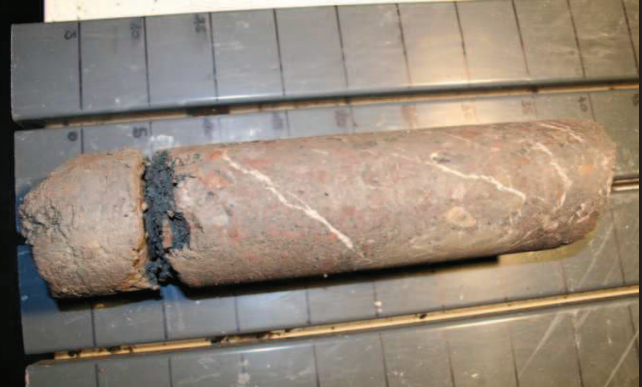
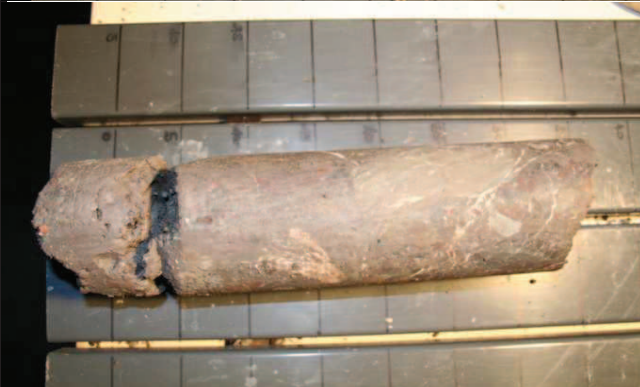
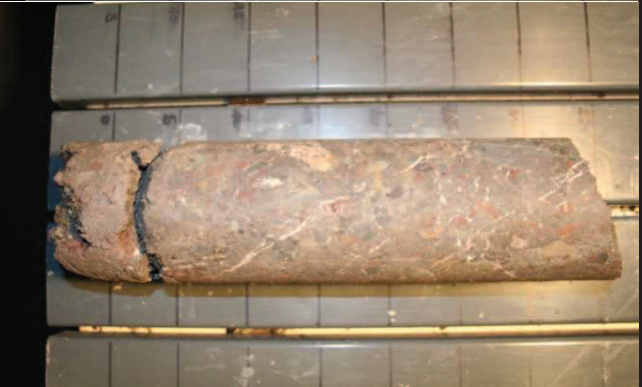
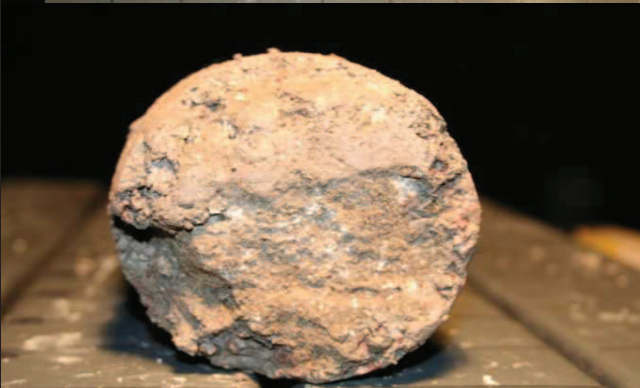
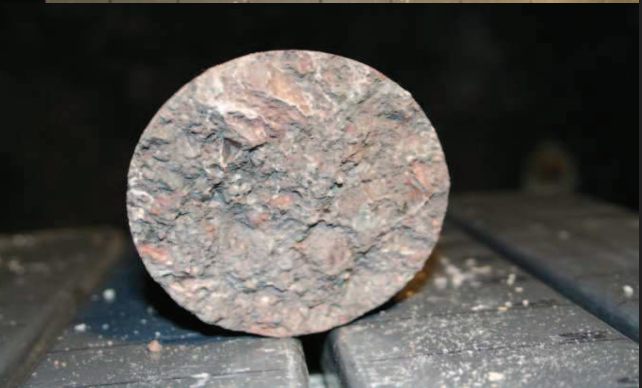
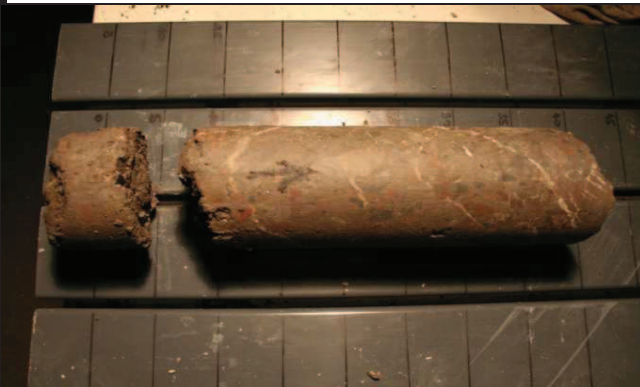
Schichtung nicht erkennbar,  
Verwitterungserscheinungen in den ersten 10 cm,  
stark tonreiches Haselgebirge mit weissen Gipsadern,  
Bohrkern bis Ende hin durchgehend weiches Material

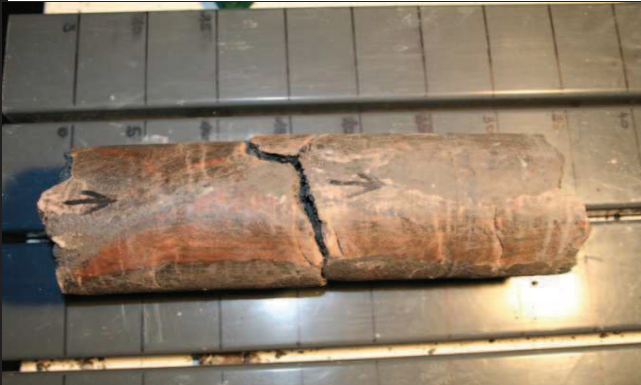
Schichtung in Bohrrichtung,  
gipsreiches Haselgebirge, an der Oberfläche Rot- und Graugips entlang des Bohrkerns erkennbar,  
in Bohrkernmitte tonreiches Material (s. Ansicht 6)

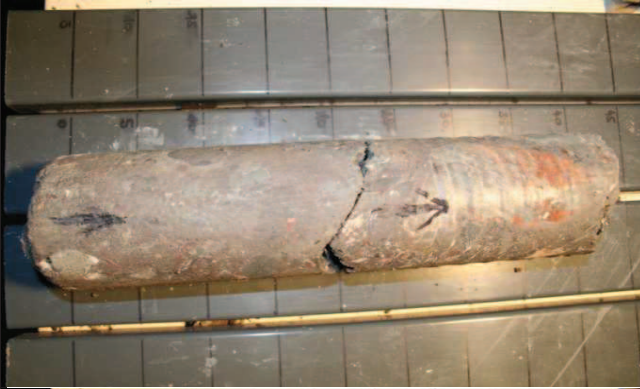
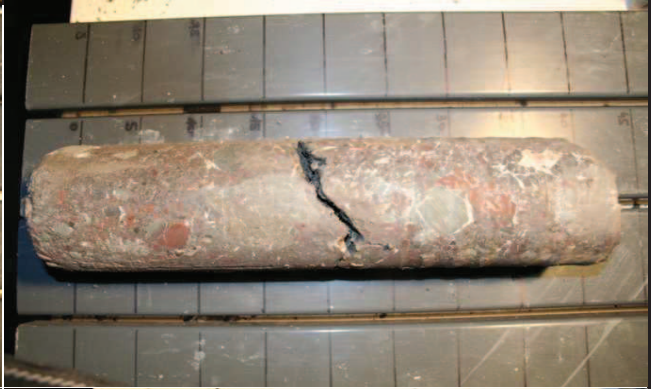
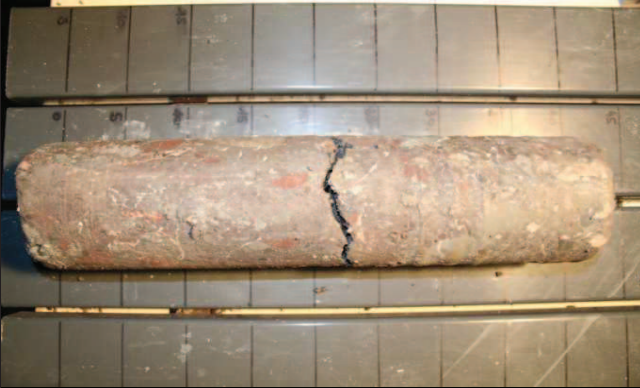
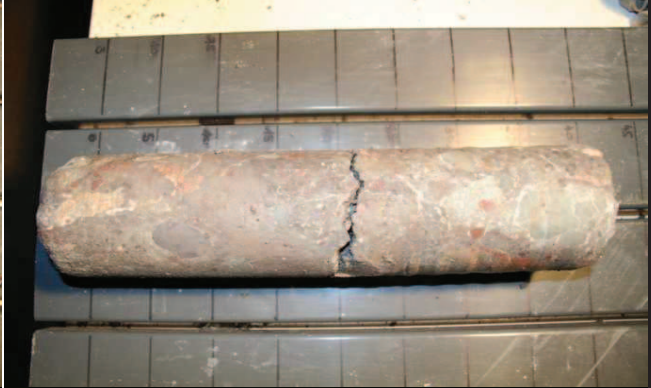
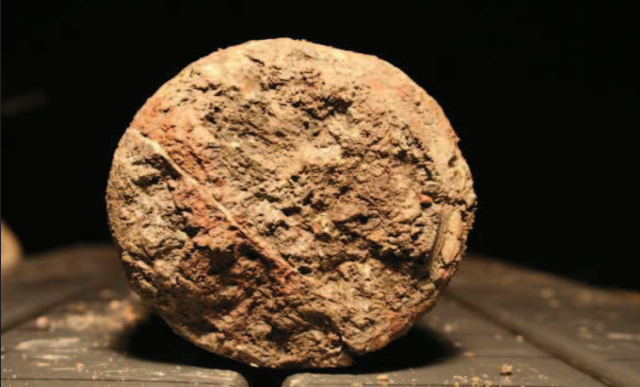
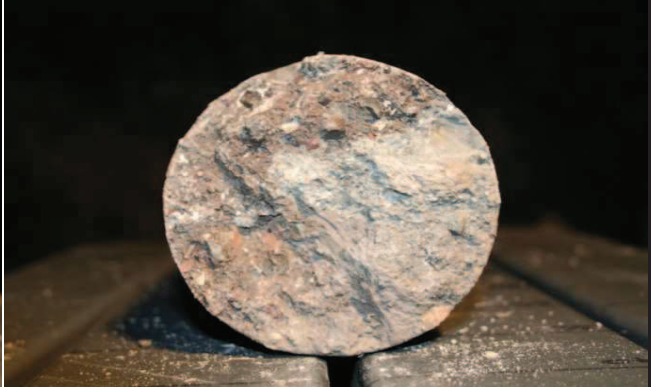
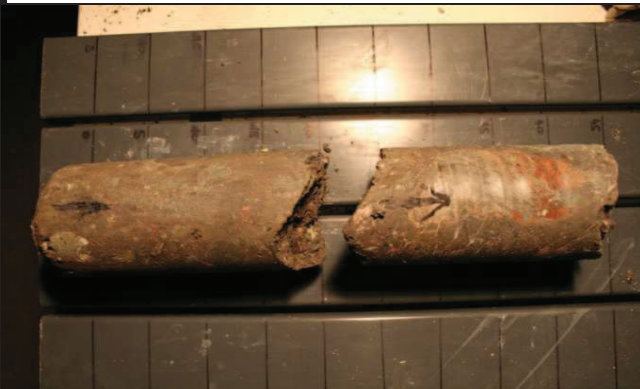
Schichtung nicht erkennbar,  
Verwitterungserscheinungen in den ersten 5 cm,  
tonreiches und konglomeratartiges Haselgebirge mit einer großen Gipslinse im hinteren  
Bereich (s. Ansicht 7)

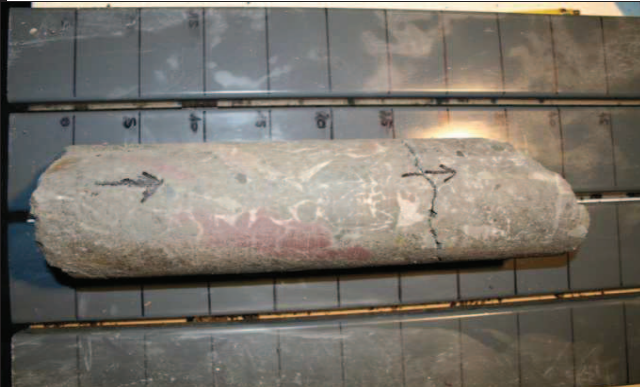
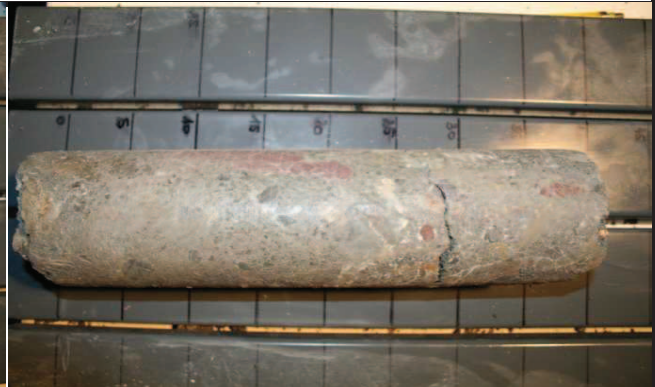
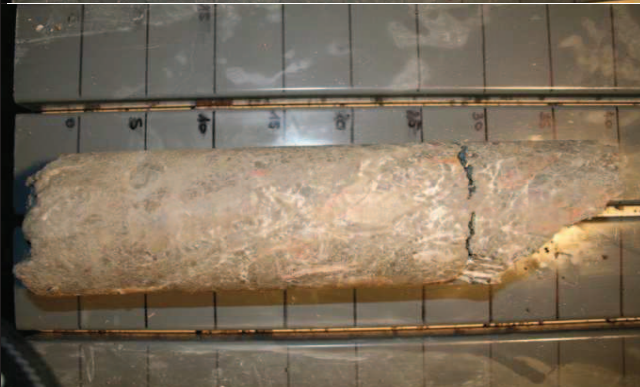
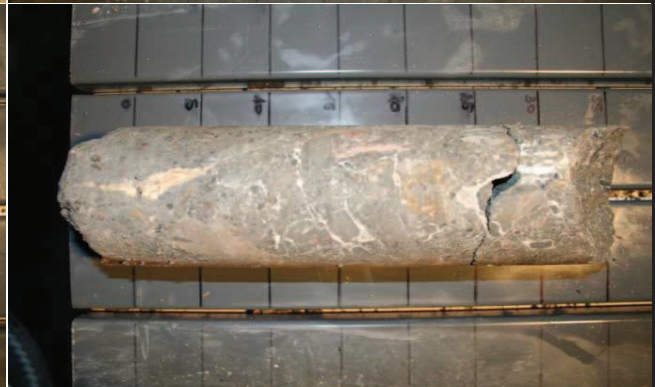
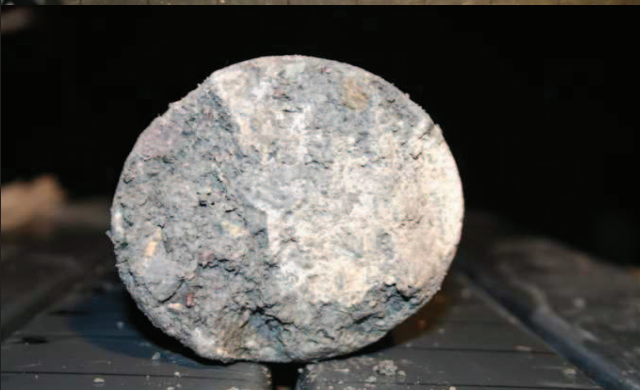
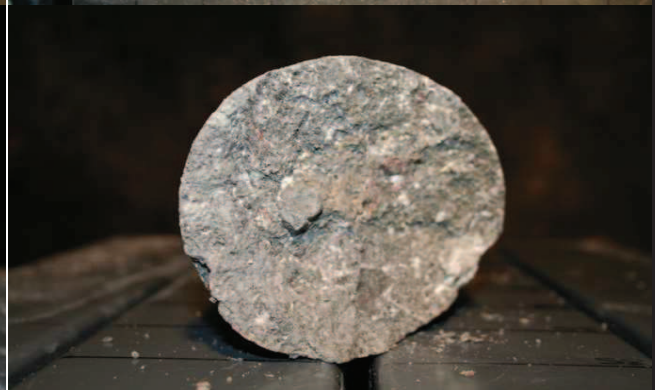
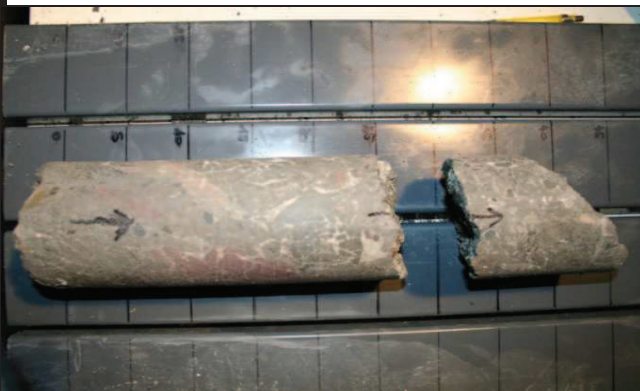
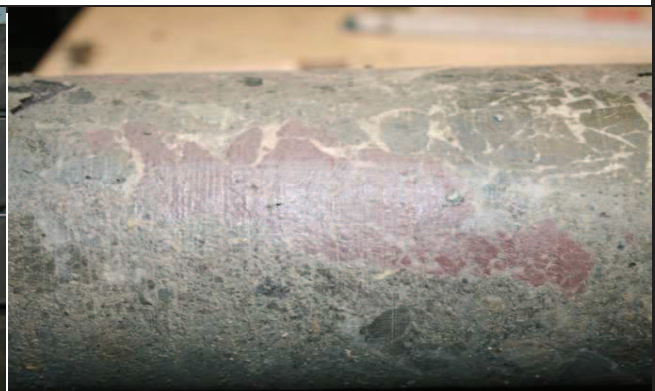
Schichtung nicht erkennbar,  
Verwitterungserscheinungen in den ersten 5 cm,  
tonreiches und konglomeratartiges Haselgebirge, wird mit der Tiefe kompakter,  
rötliche Linse vorhanden (s. Ansicht 8)

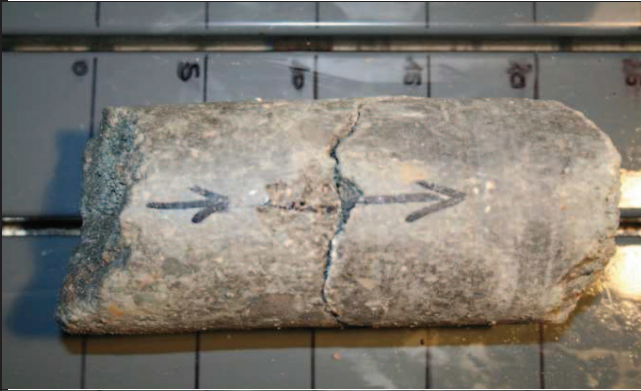
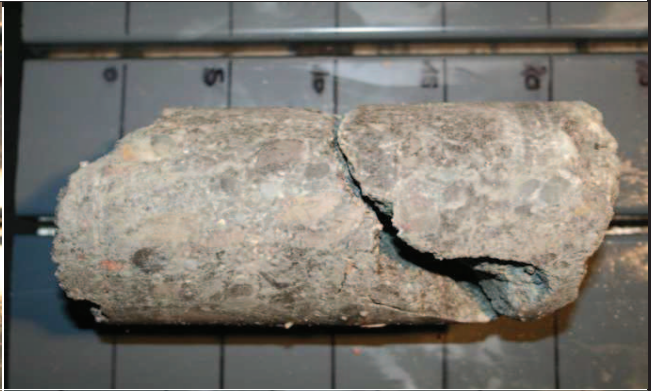
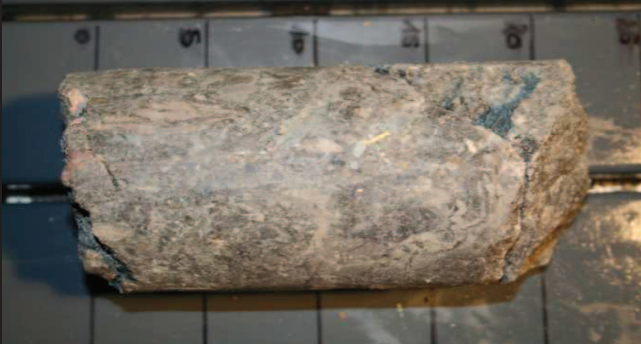
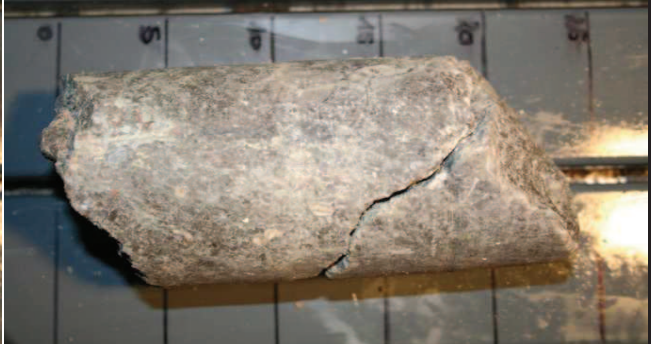
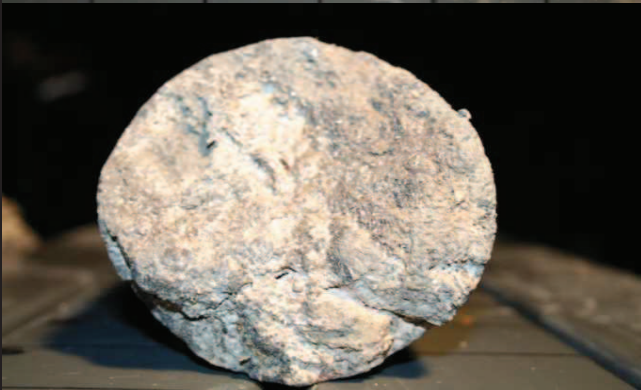
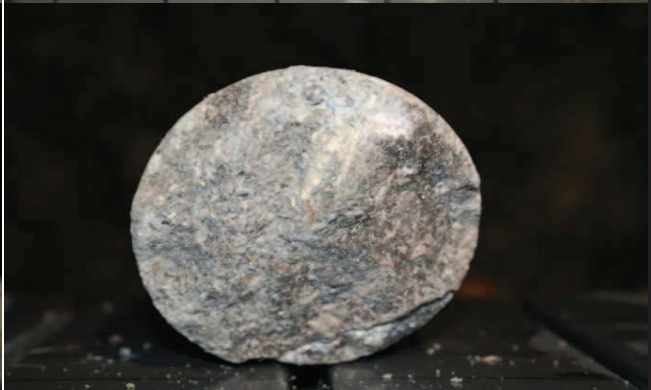
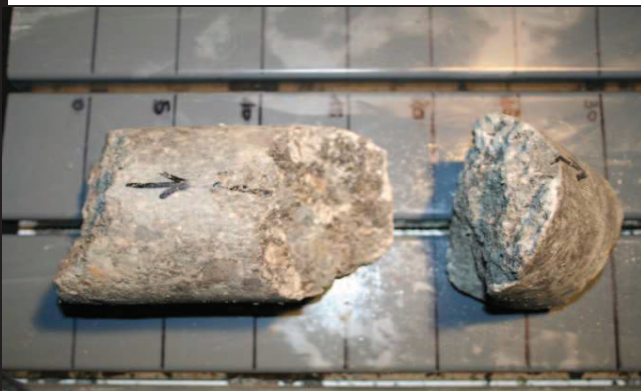
Schichtung nicht erkennbar,  
Verwitterungserscheinungen in den ersten 2 cm,  
stark kompaktes und gipsreiches Haselgebirge mit einigen Gipseinschlüssen

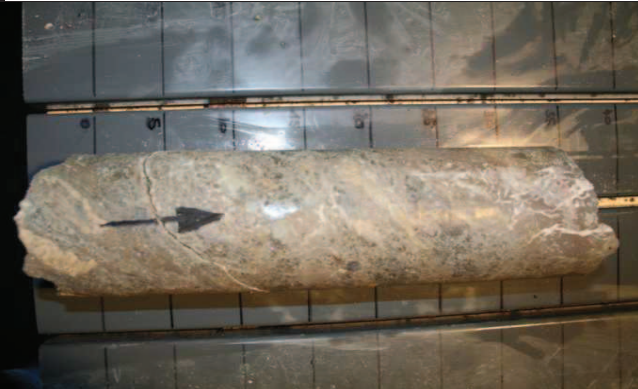
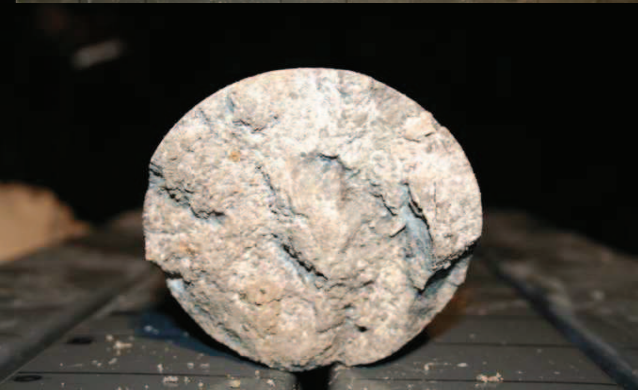
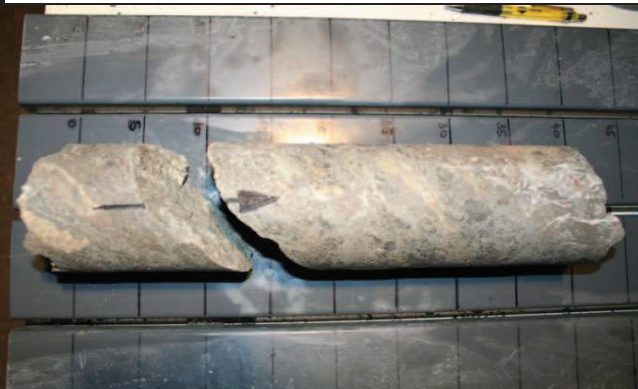
Nr. Bohrkern: **B3**

Schichtung auf Bohrrichtung -> Bruch,  
konglomeratartiges und kompaktes Haselgebirge mit Gipseinschlüssen

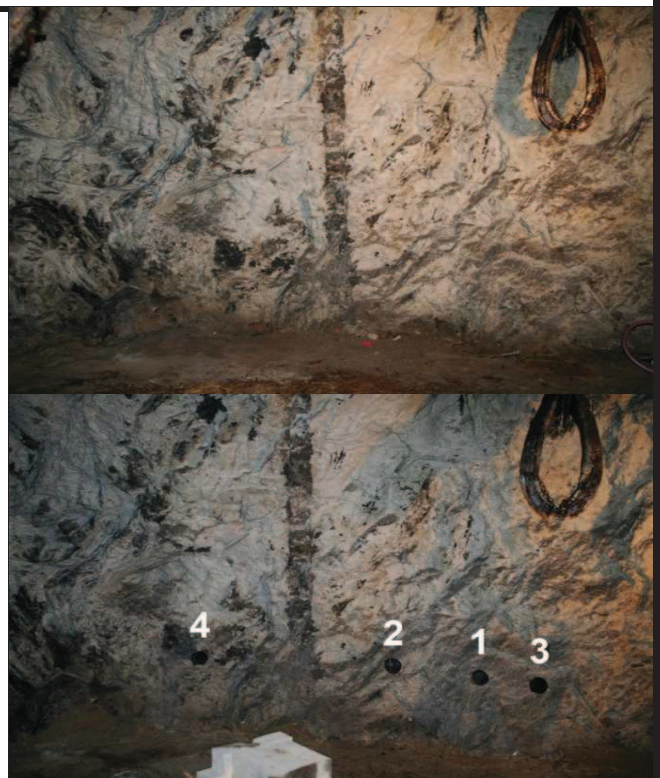
Station: **S11**

- B1** kaum Oberflächliche Verwitterung, hoher Bohrwiderstand, dünnflüssiges Spülwasser, Kern 1 x gebrochen
- B2** siehe B1, ab Hälfte verschob sich die Krone stark nach oben, nach 25 cm Abbruch, Kern 1 x gebrochen
- B3** siehe B1, Kern ist vollständig
- B4** siehe B1, gegen Ende hin starke Vibrationen, Kern 1 x gebrochen

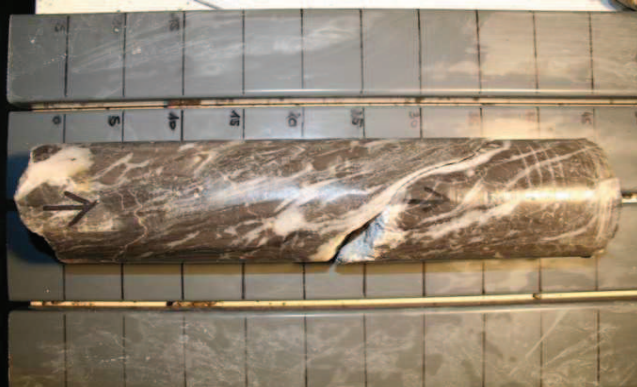
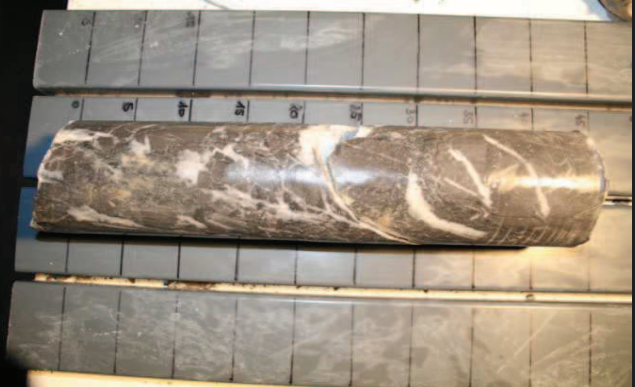
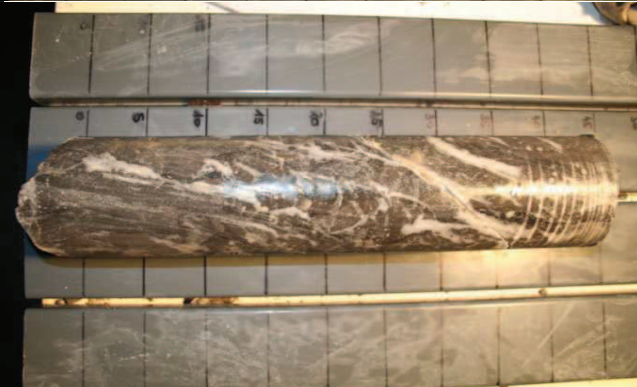
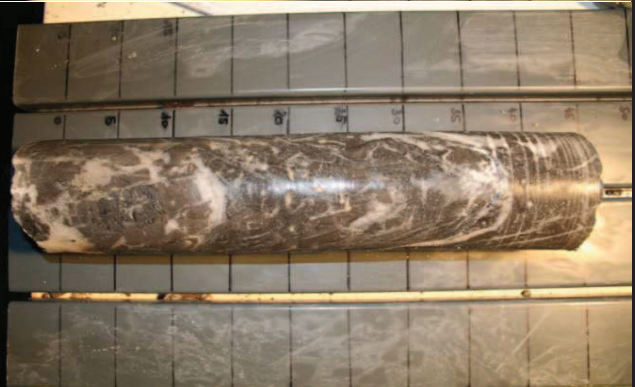
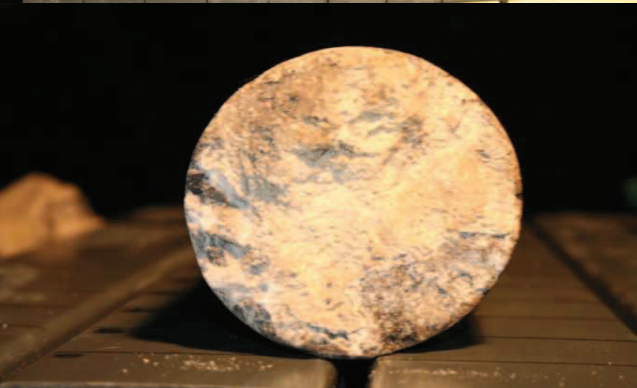
Schichtung auf Bohrrichtung,  
kompaktes und dolomitisches Gestein mit weissen, stärkeren Gipsadern,  
Bruch entlang einer Gipsschicht (s. Ansicht 7)

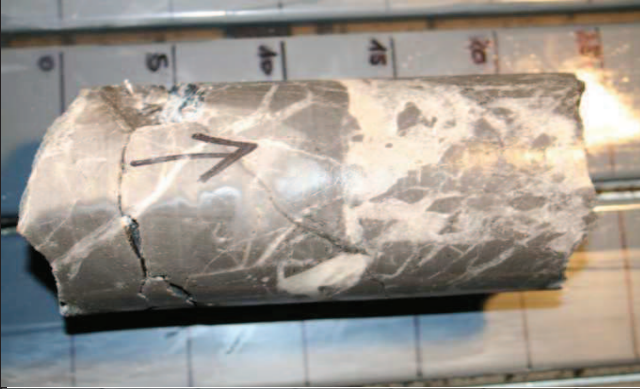
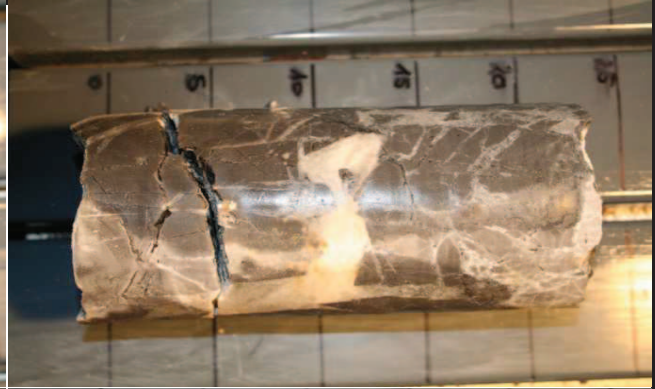
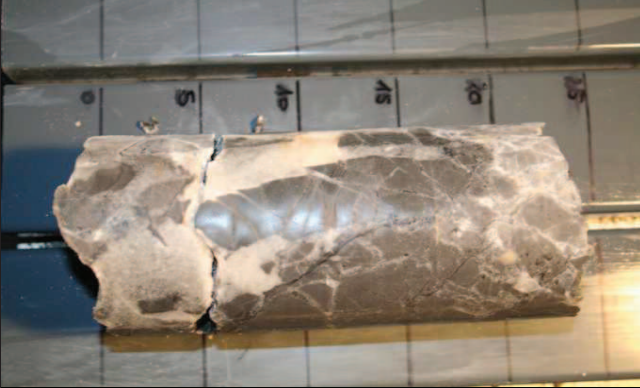
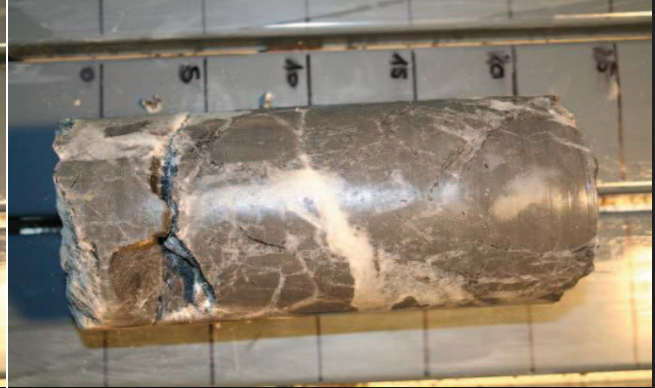
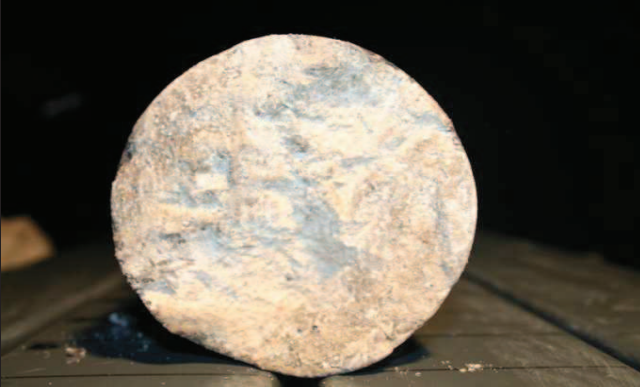
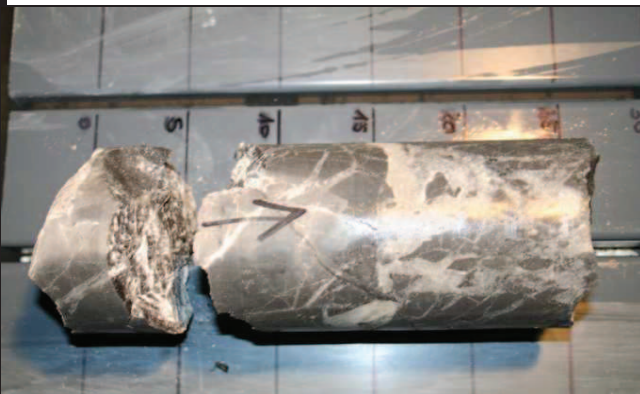
Nr. Bohrkern: **B2**

Schichtung auf Bohrrichtung,  
kompaktes und dolomitisches Gestein mit weissen, stärkeren Gipsadern durchzogen

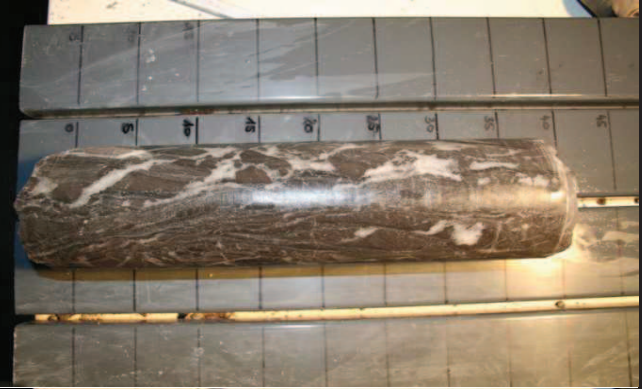
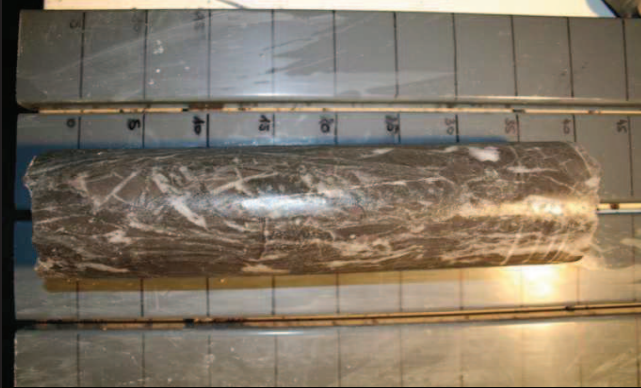
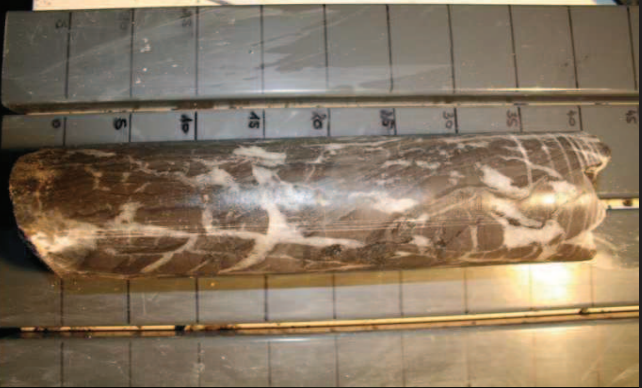
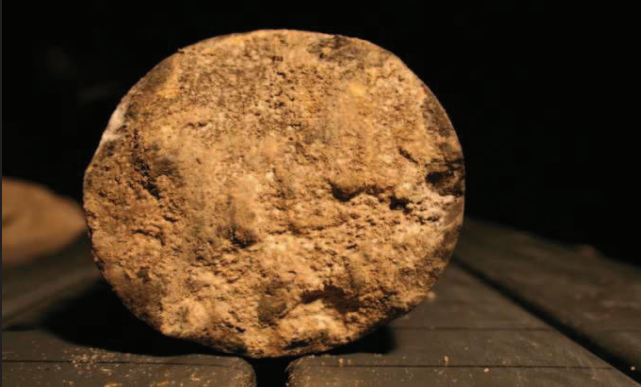
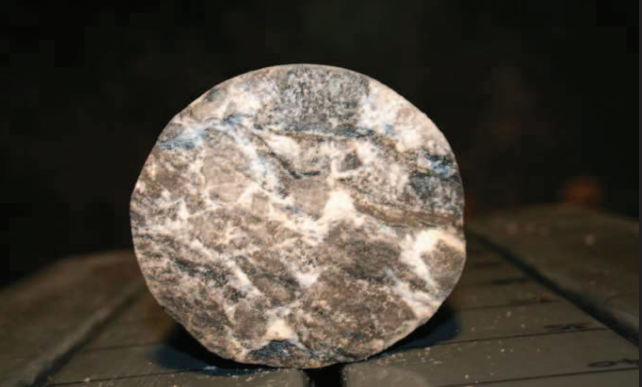
Nr. Bohrkern: **B3**

Schichtung auf Bohrrichtung,  
kompaktes und dolomitisches Gestein mit weissen, stärkeren Gipsadern durchzogen,

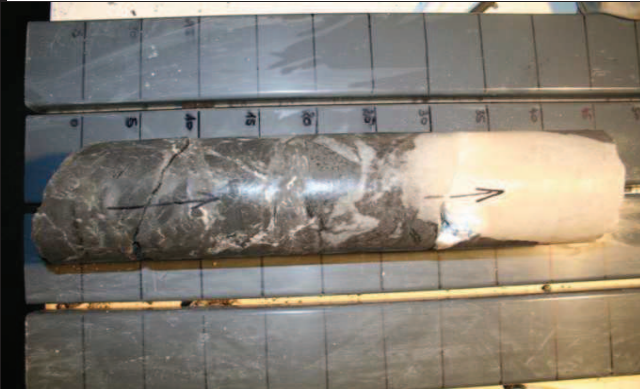
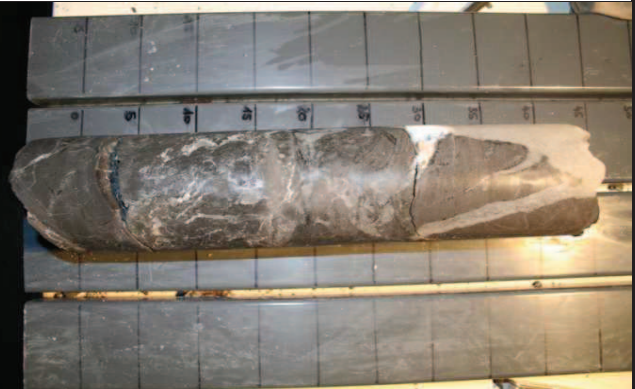
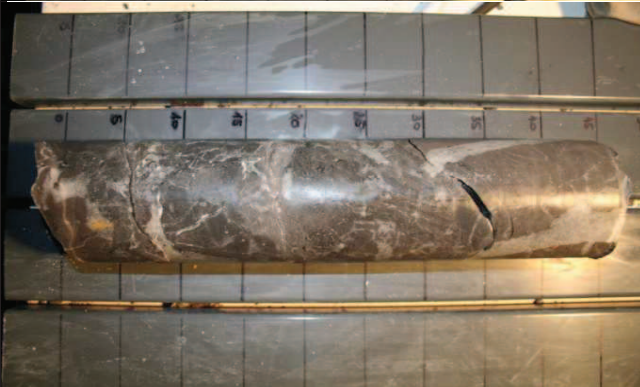
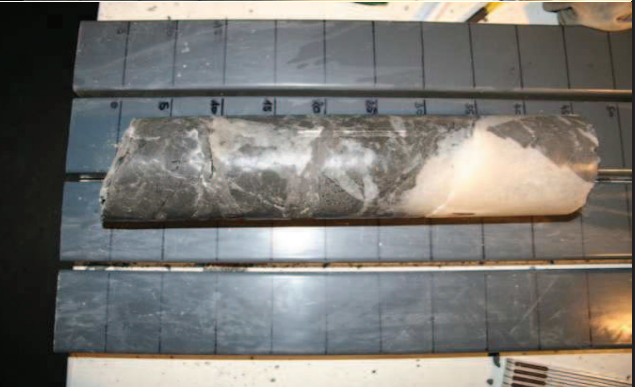
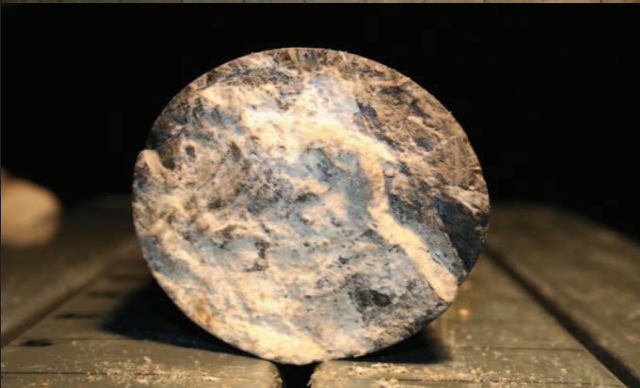
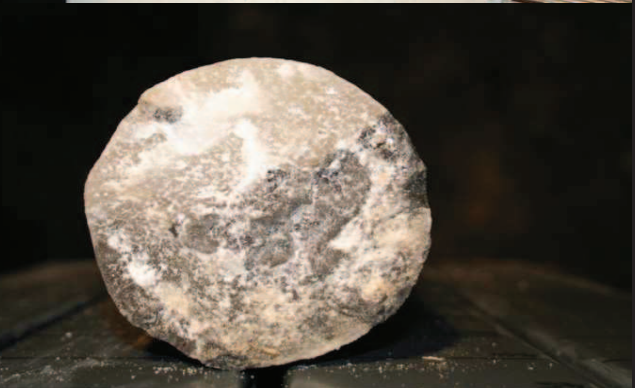
Nr. Bohrkern: **B4**

Schichtung nicht erkennbar,  
kompaktes und dolomitisches Gestein mit weissen, stärkeren Gipsadern durchzogen,  
große rein weisse Gipslinse am Bohrkernende mit einer Länge von 10 cm (s. Ansicht 7 u. 8)

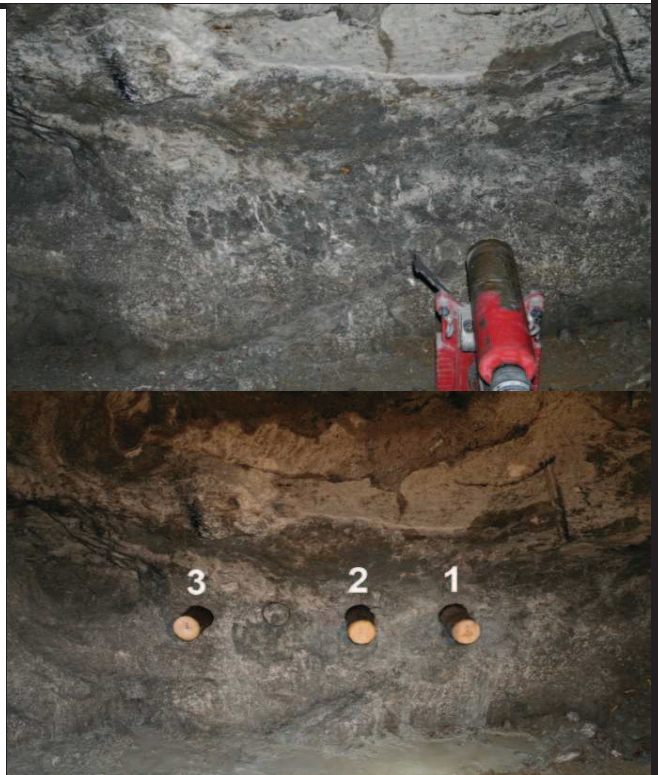
Nr. Bohrkerne: **B1 / B2 / B3 / B4**

- B1** stark lehmiges Gestein,  
ab der Hälfte kompakter,  
Kern 2 x gebrochen
- B2** siehe B1,  
Kern 1 x gebrochen
- B3** musste ein zweites Mal angesetzt  
werden da sich die Bohrkronen  
verschoob,  
Kern 1 x gebrochen

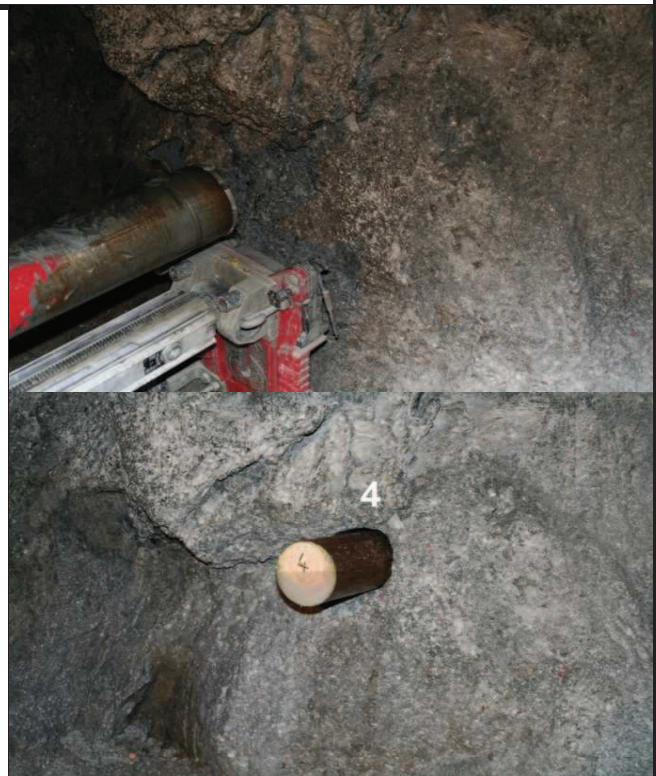
Nr. Bohrkerne: **B1 / B2 / B3 / B4**

**B4** ca. 1m weiter links gebohrt

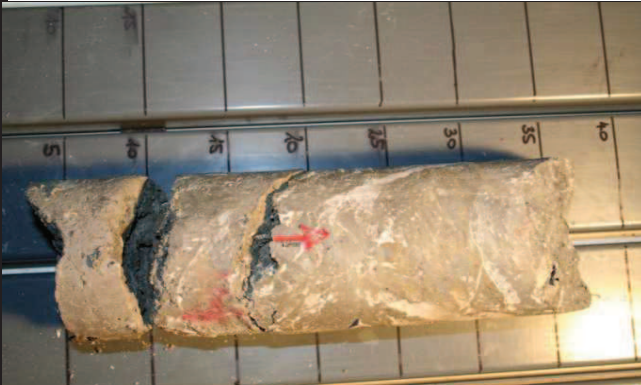
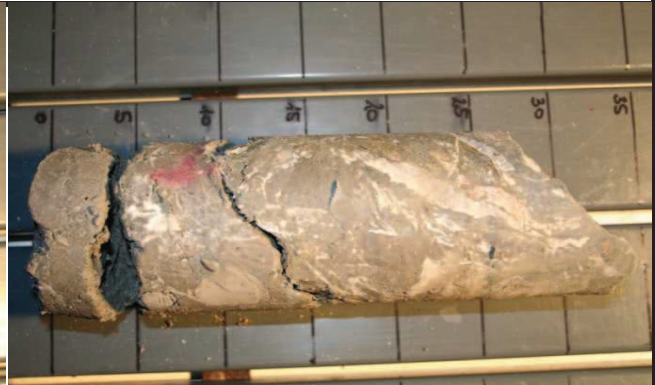
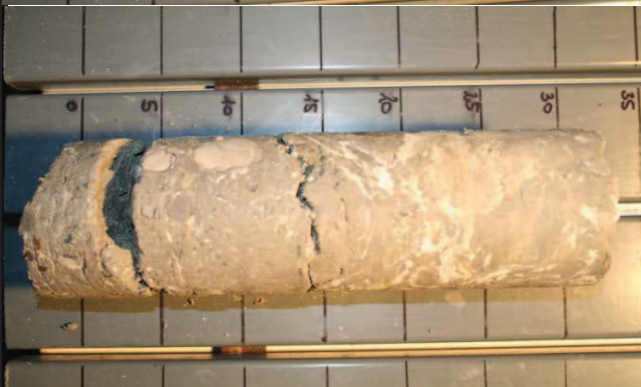
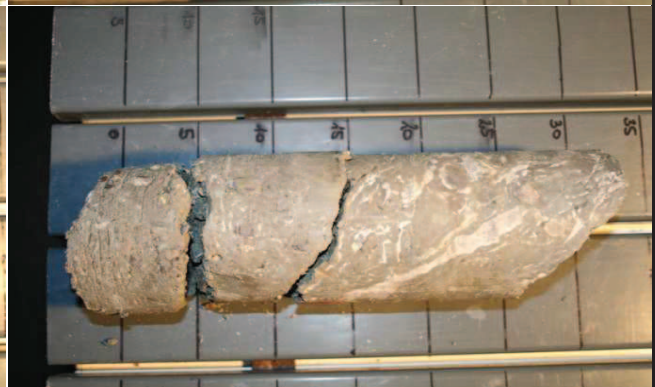
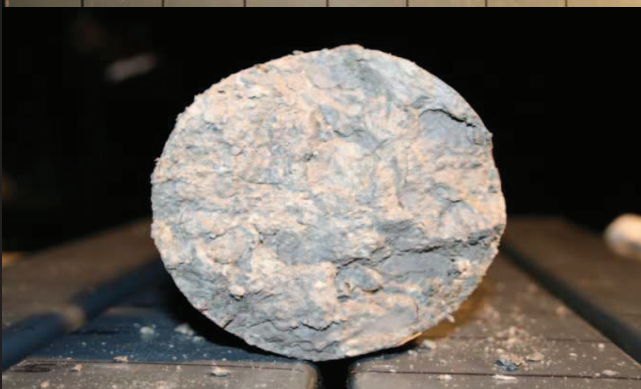
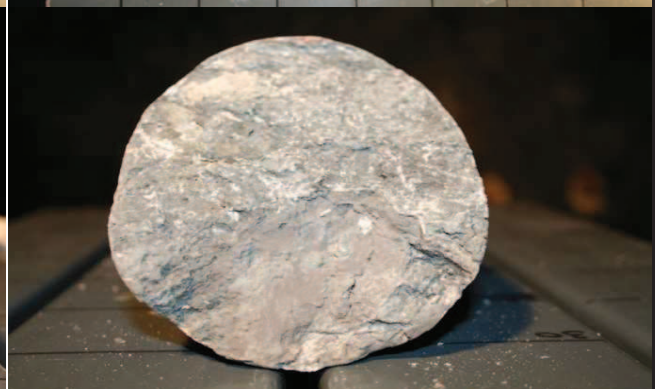
Nr. Bohrkern: **B1**

Schichtung auf Bohrrichtung,  
starke Verwitterungserscheinungen der ersten 10 cm, erscheint tonig, danach kompakter,  
Gipsschichten und -einschlüsse in der Tiefe erkennbar

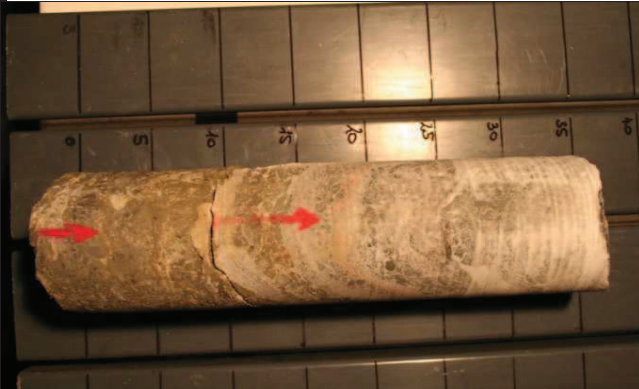
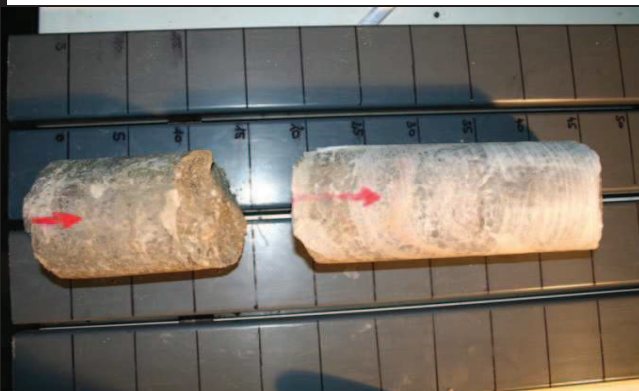
Nr. Bohrkern: **B2**

Schichtung auf Bohrrichtung,  
Bohrkern kompakt, rote und graue Gipsschichten erkennbar,  
Bruch entlang der Schichtung

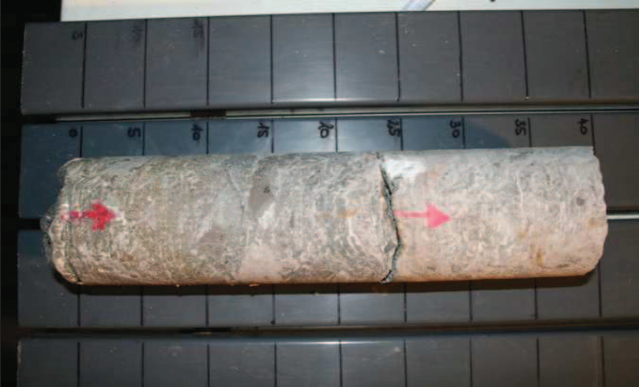
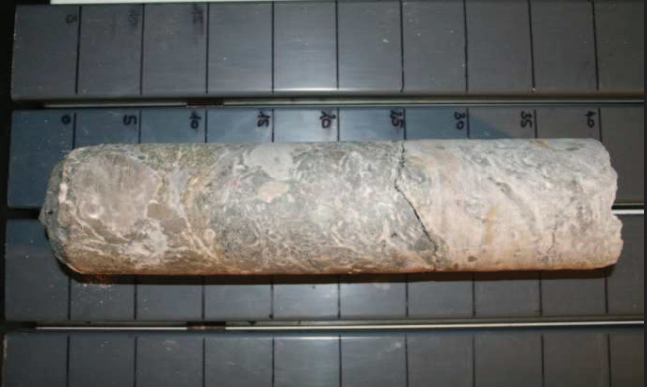
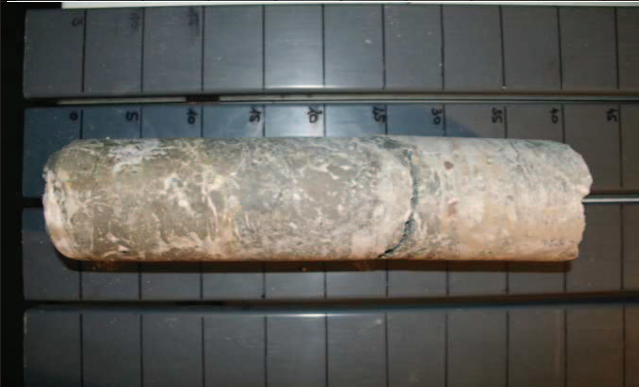
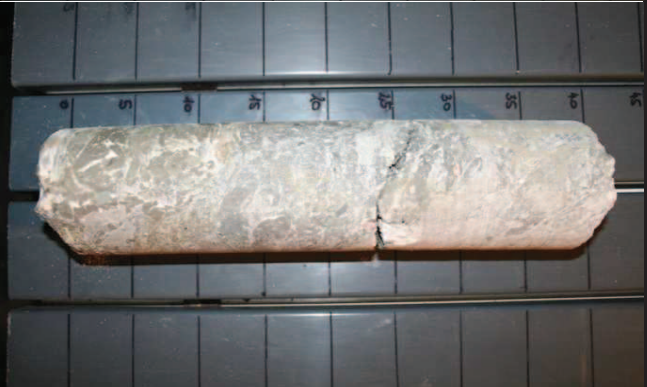
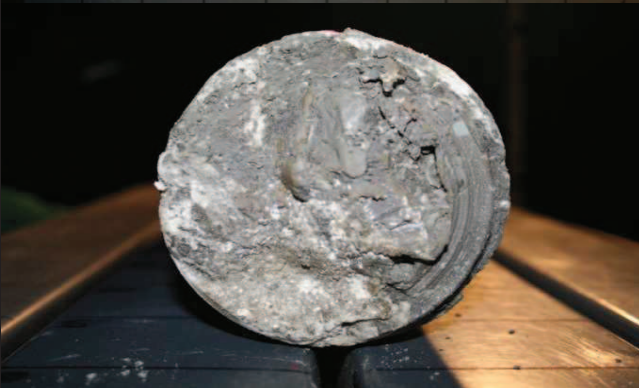
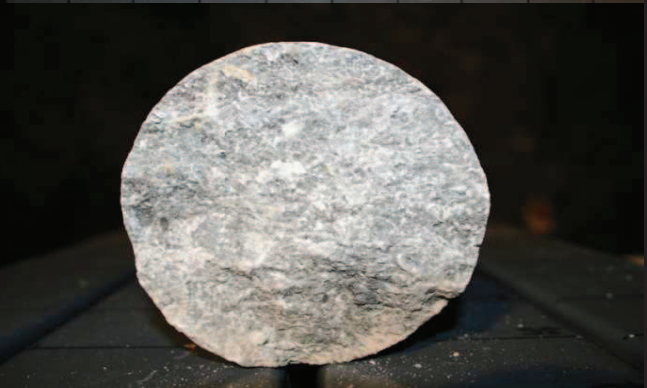
Nr. Bohrkern: **B3**

Schichtung auf Bohrrichtung,  
Verwitterungserscheinungen in den ersten 5 cm,  
tonhätiges Haselgebirge mit Gipseinschlüssen

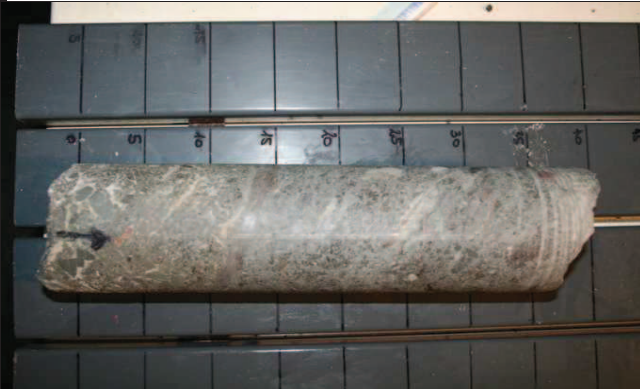
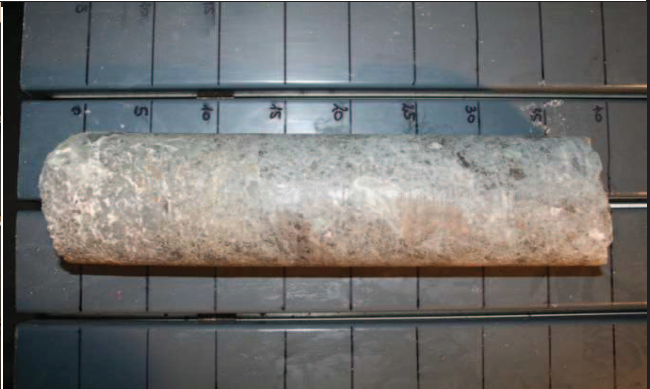
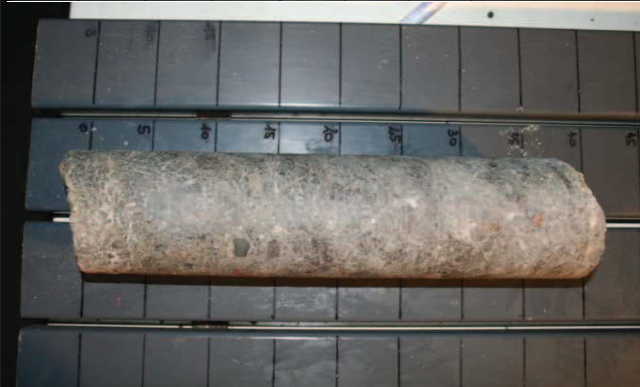
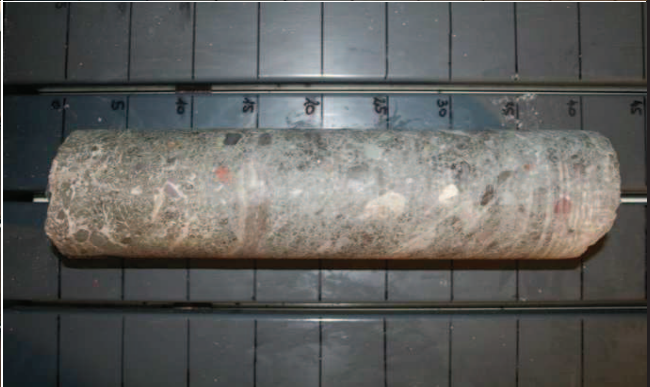
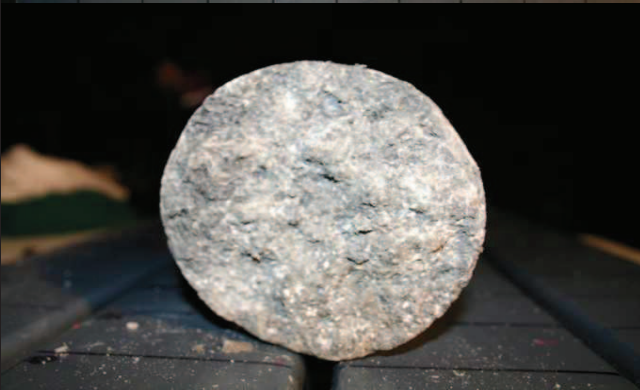
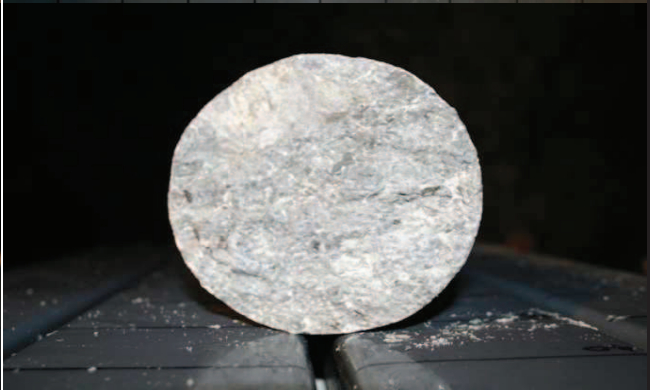
Nr. Bohrkern: **B4**

Schichtung auf Bohrrichtung (s. Ansicht 1),  
Verwitterungserscheinungen in den ersten 10 cm,  
konglomeratartiger Aufbau mit wenigen roten Gipseinschlüssen

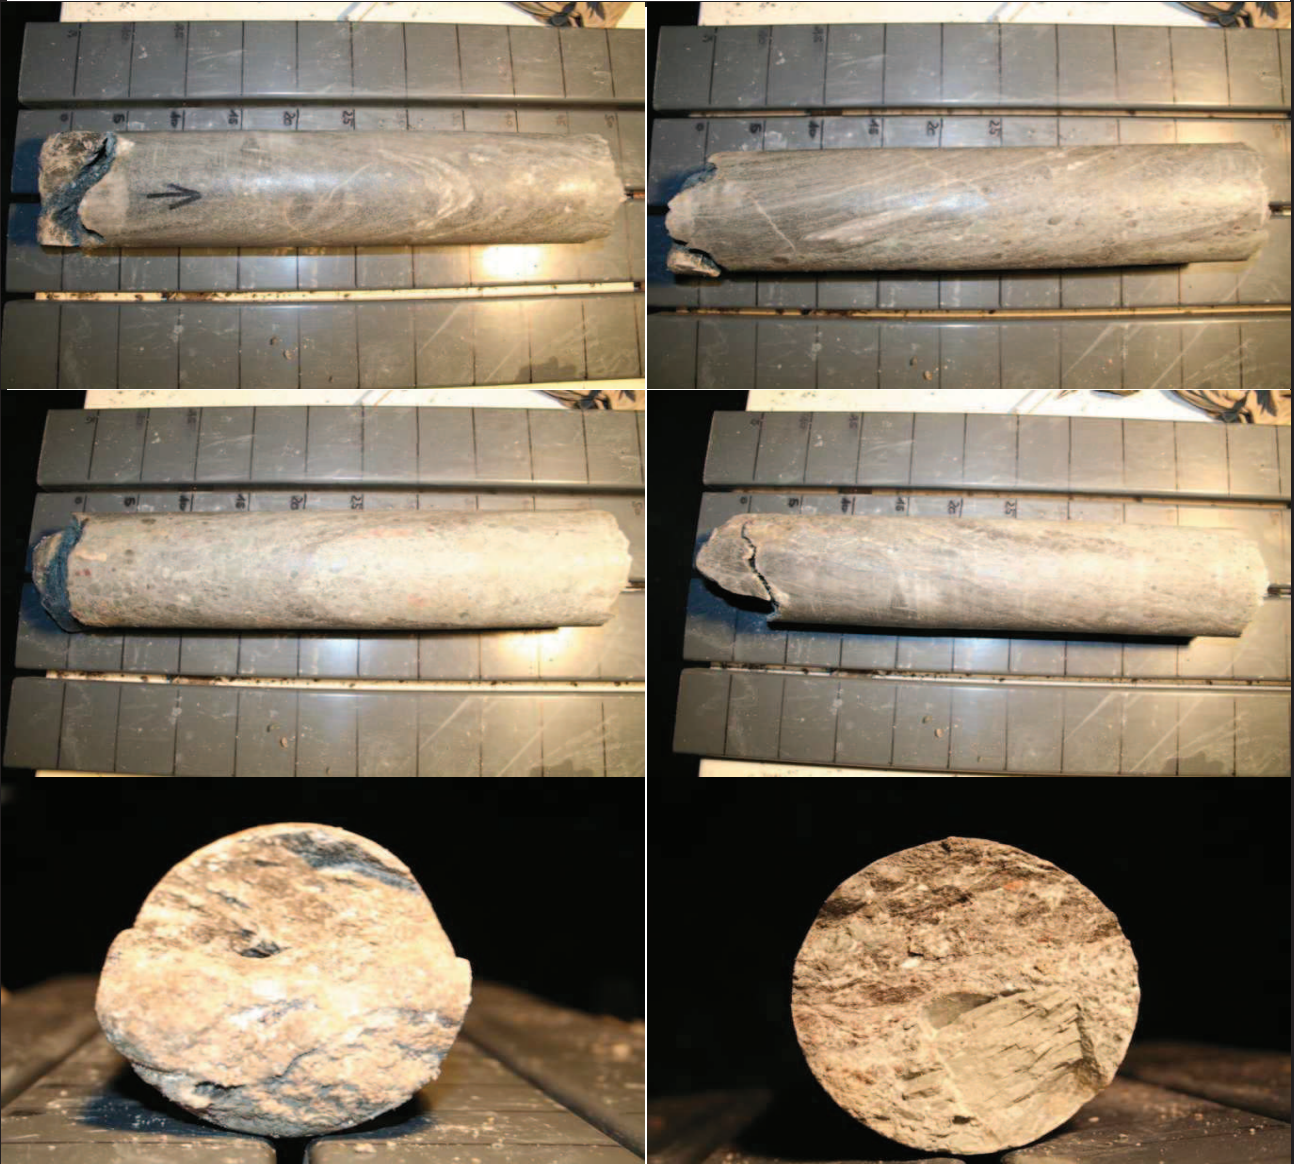
Nr. Bohrkern: **B1**

Schichtung in Bohrrichtung,  
stark gipsreiches Haselgebirge, an der Kernunterseite Konglomeratkeil (s. Ansicht 3)
