# Datenblatt Bohrbericht GBS

# Datenblatt Kernbericht GBS

Seegrotte

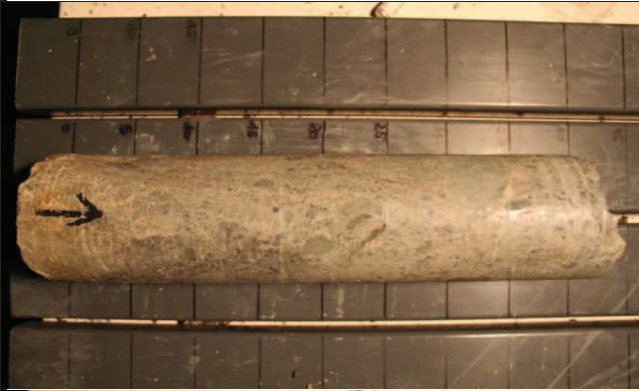
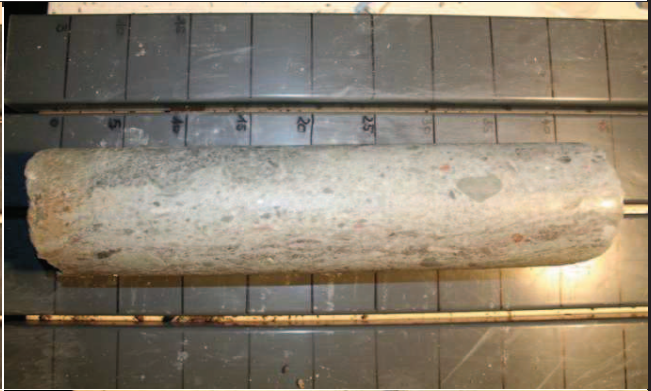
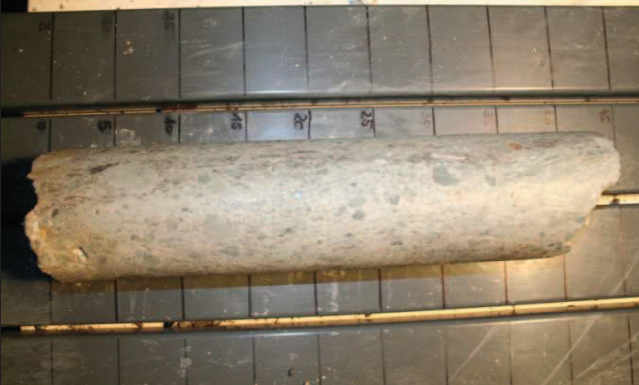
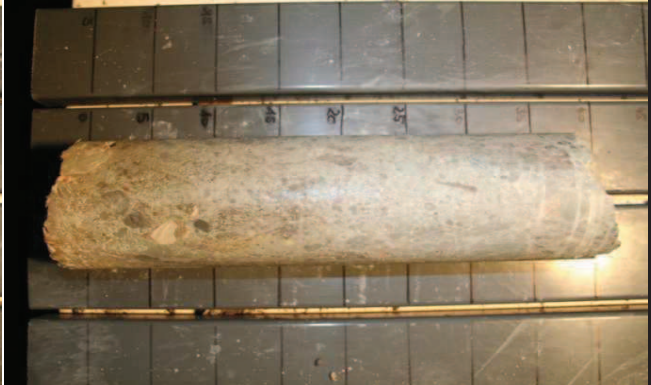
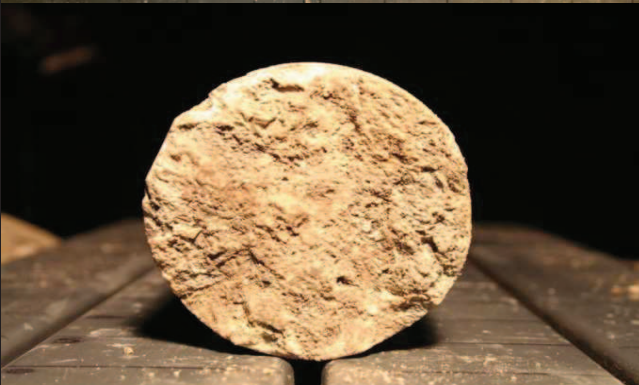
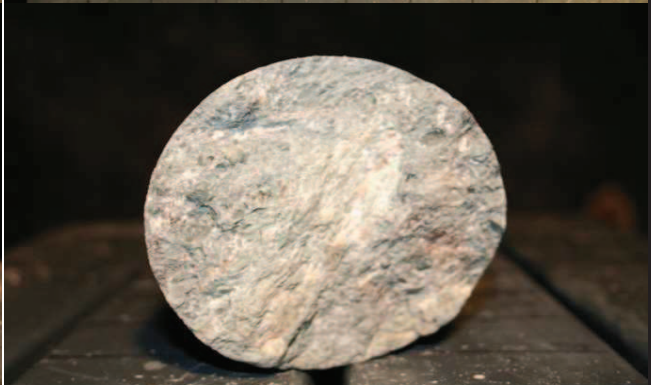
Nr. Bohrkern: **B2**

Schichtung nicht erkennbar,  
kompaktes und konglomeratartiges Haselgebirge

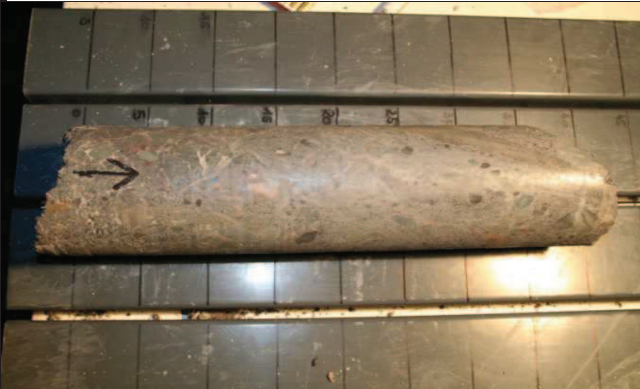
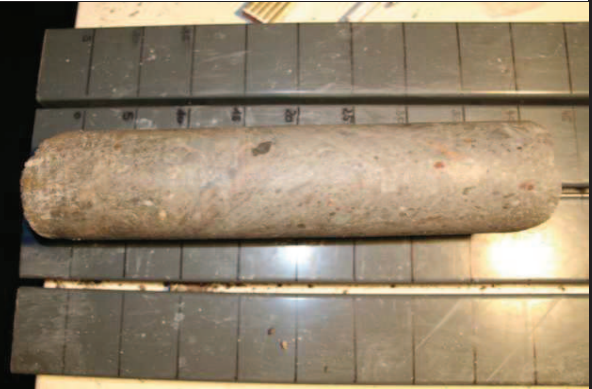
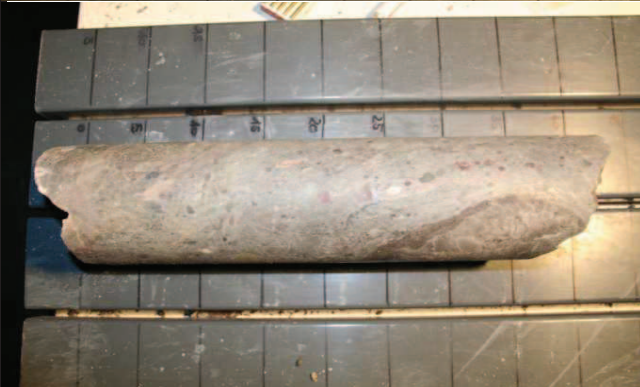
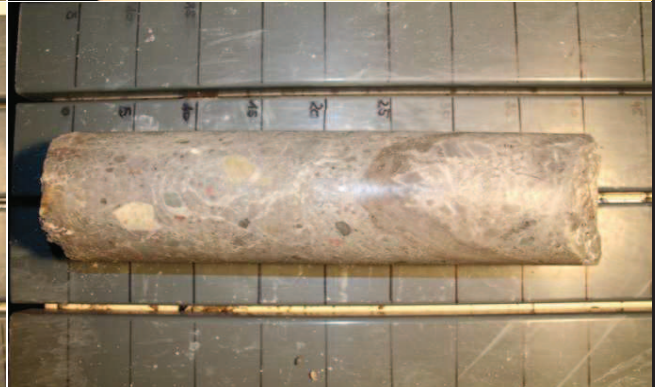
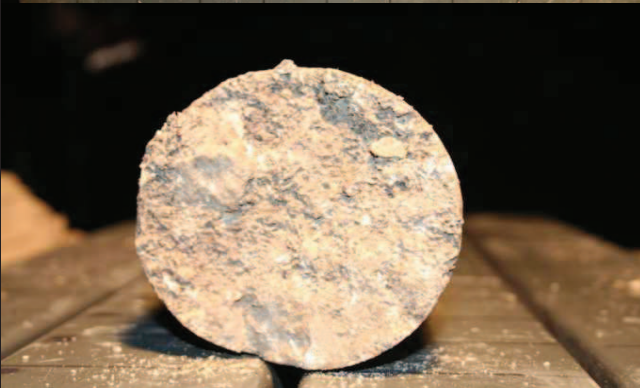
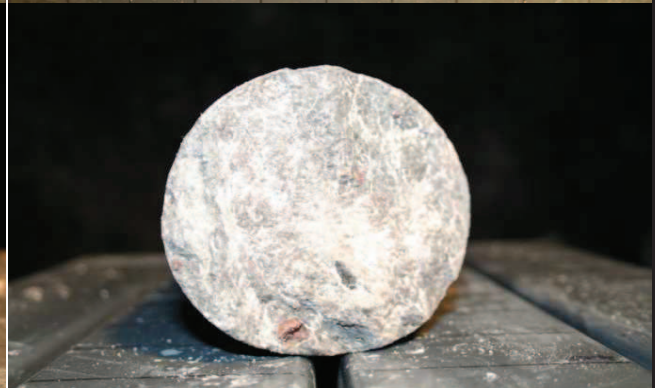
Nr. Bohrkern: **B3**

Schichtung auf Bohrrichtung,  
konglomeratartiges Haselgebirge mit einer 3 cm mächtigen Gipsschicht (grau) im hinteren Teil

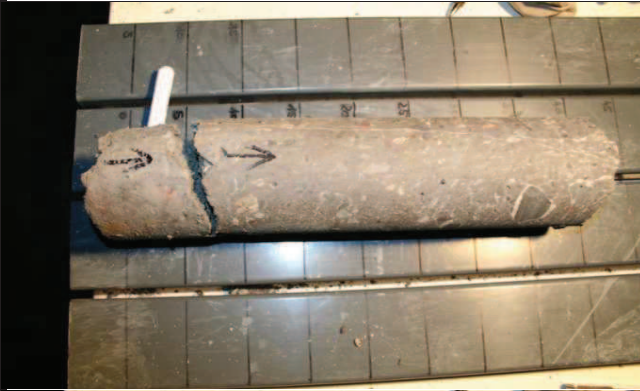
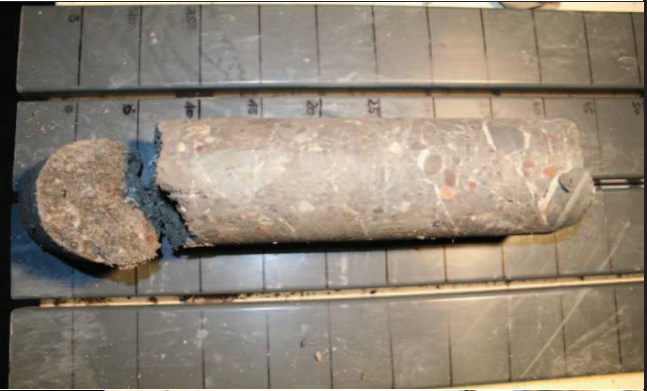
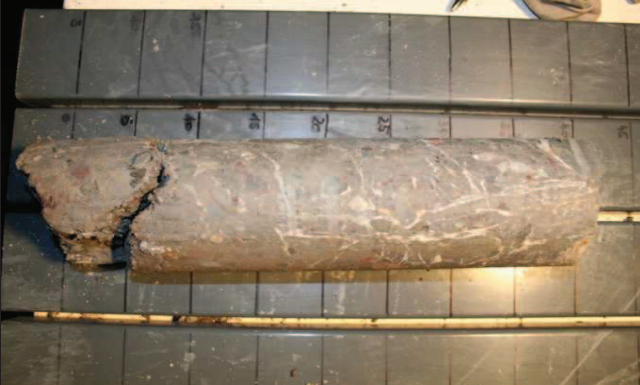
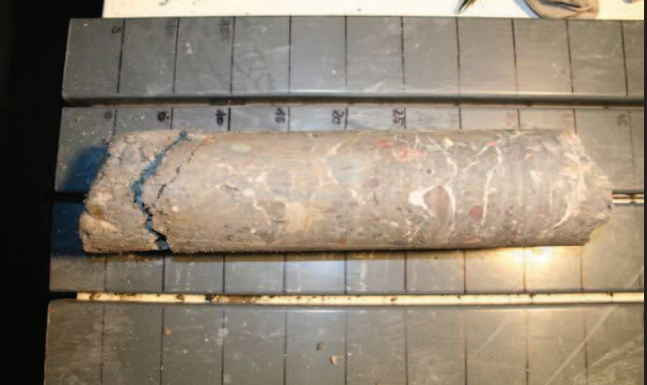
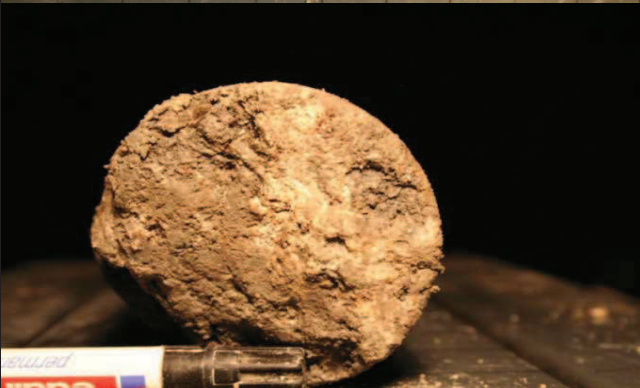
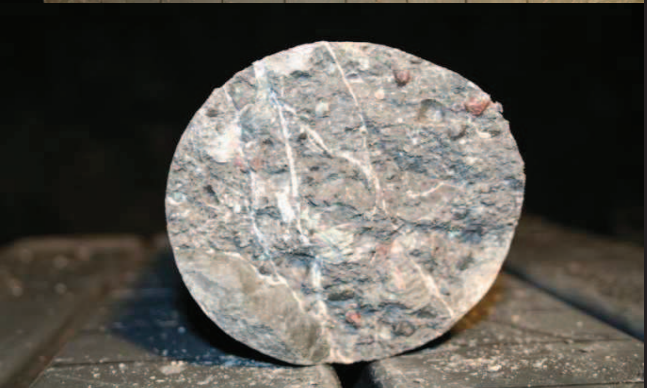
Nr. Bohrkern: **B4**

keine Schichtung erkennbar,  
Verwitterungserscheinungen in den ersten 7 cm,  
tonreiches und konglomeratartiges Haselgebirge mit weissen Gipsadern durchzogen

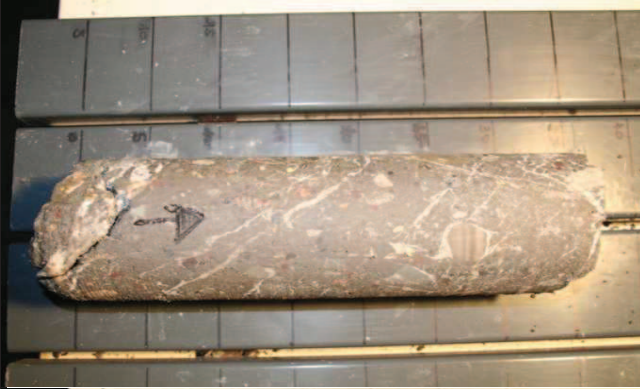
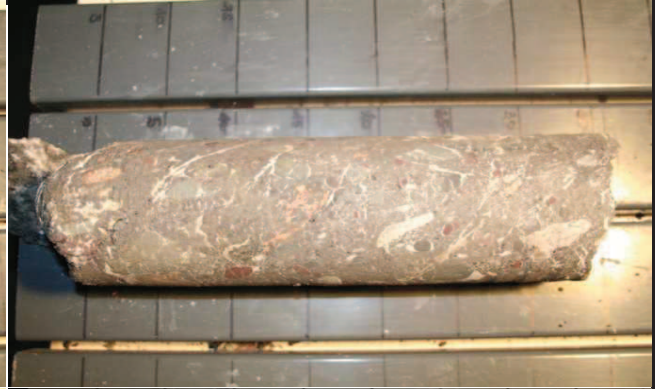
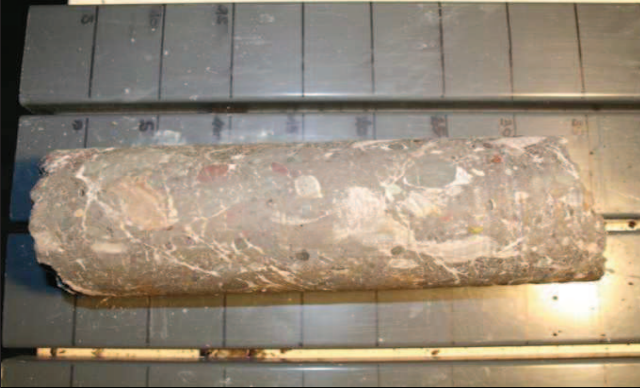
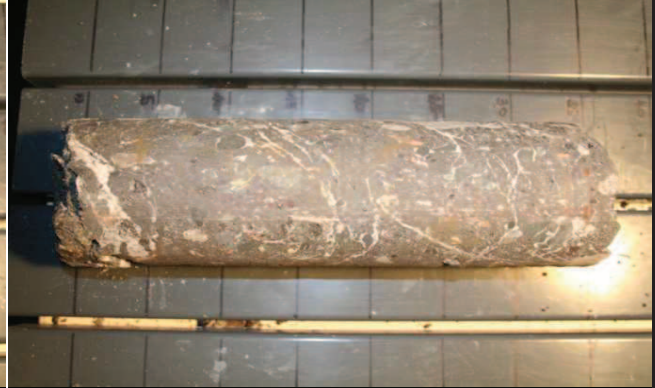
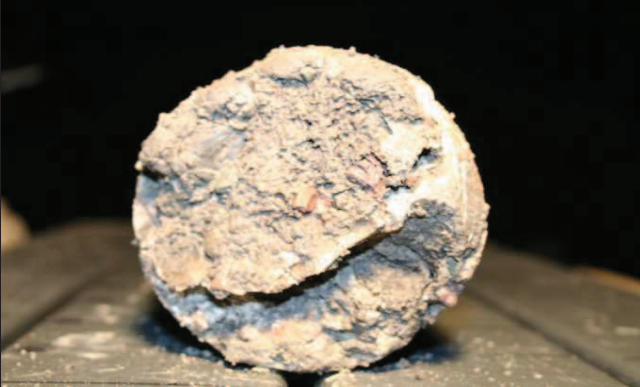
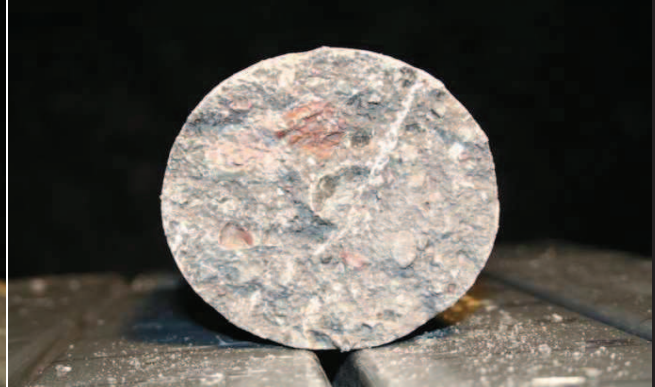
Nr. Bohrkern: **B1**

Schichtung nicht erkennbar,  
tonreiches und konglomeratartiges Haselgebirge mit wenigen Gipsadern und -einschlüssen

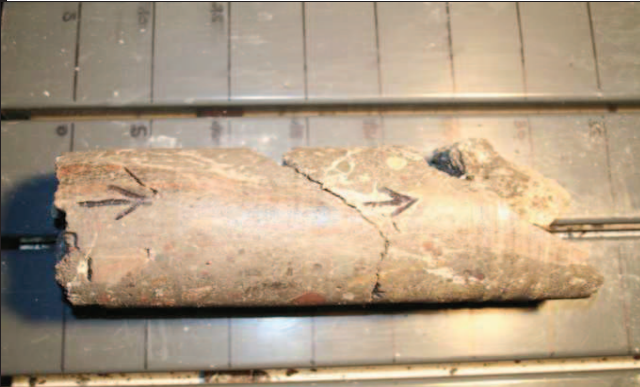
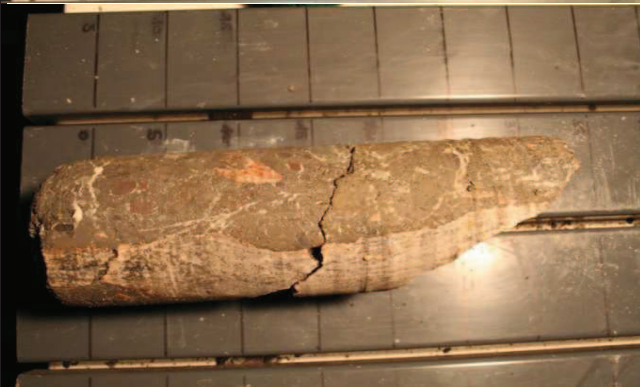
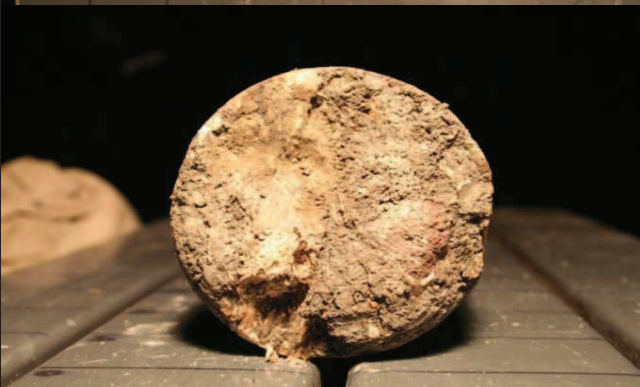
Nr. Bohrkern: **B2**

Schichtung in Bohrrichtung,  
gipsreiches Haselgebirge (Rot-, Weiss- und Graugips),  
teilweise konglomeratartig mit diversen Einschlüssen

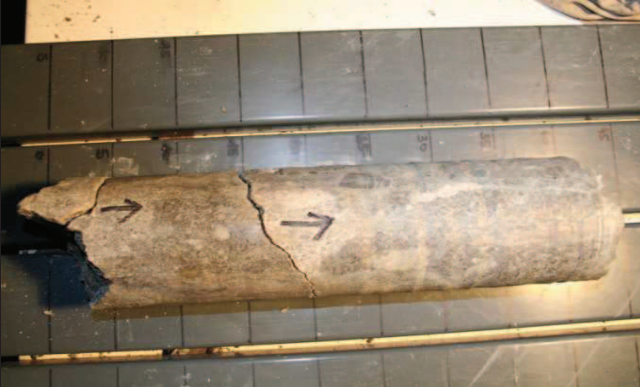
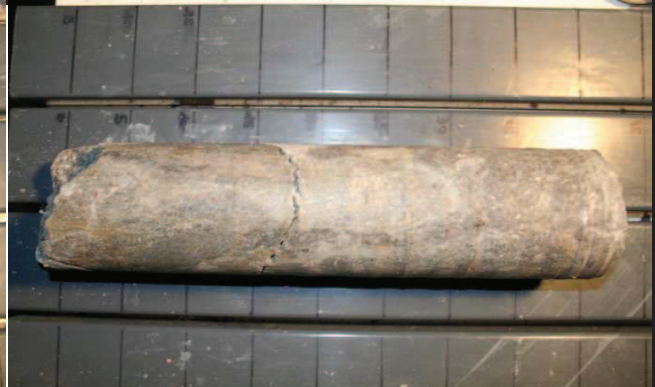
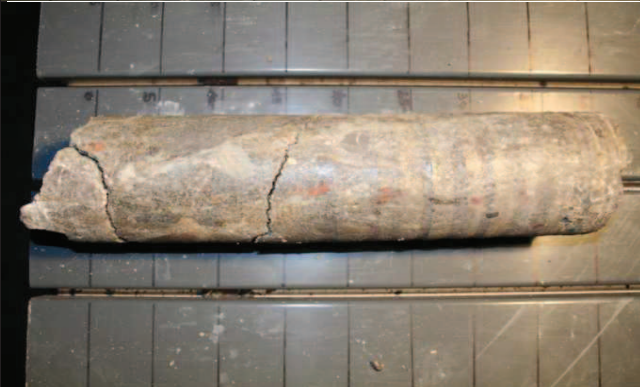
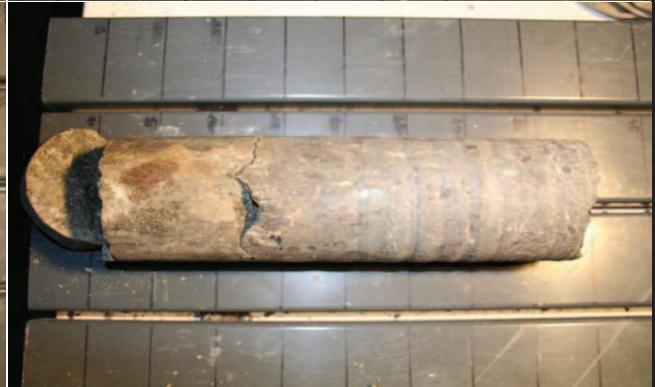
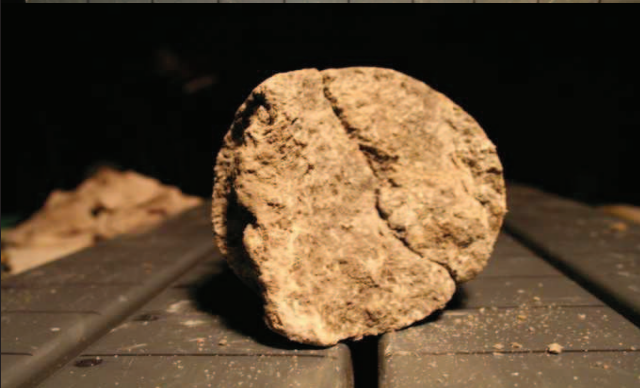
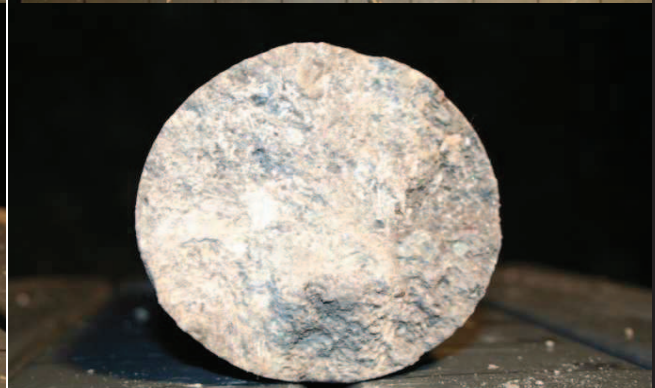
Nr. Bohrkern: **B3**

Schichtung nicht erkennbar,  
gipsreiches Haselgebirge (grau, weiss),  
teilweise konglomeratartig

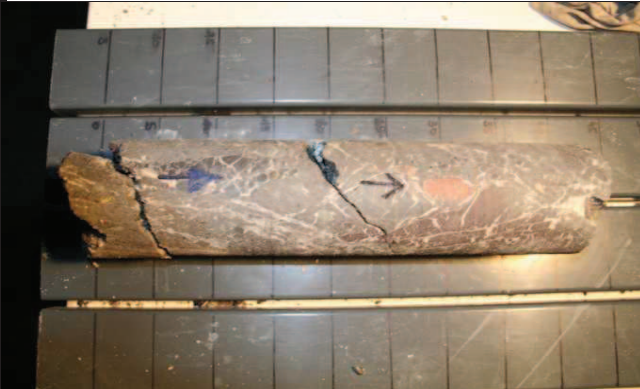
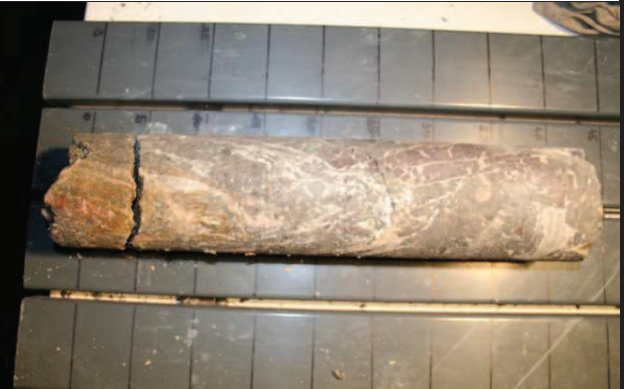
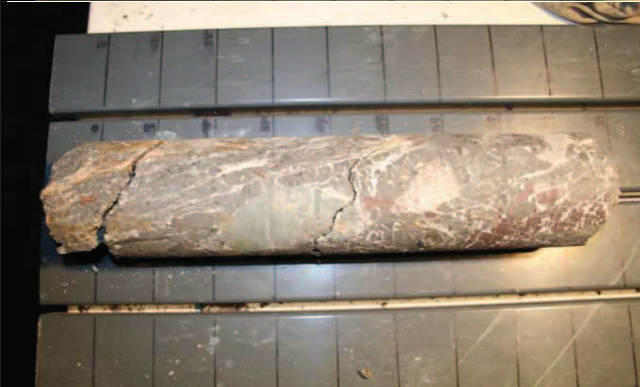
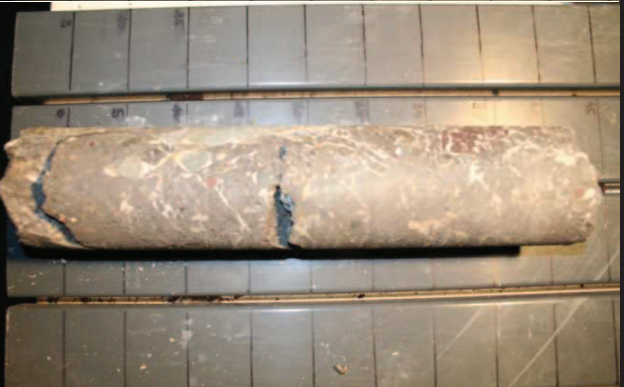
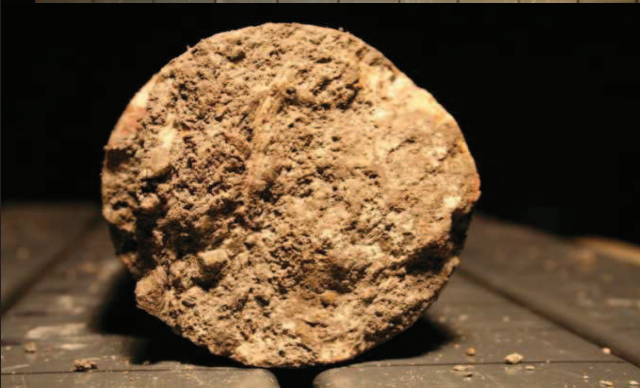
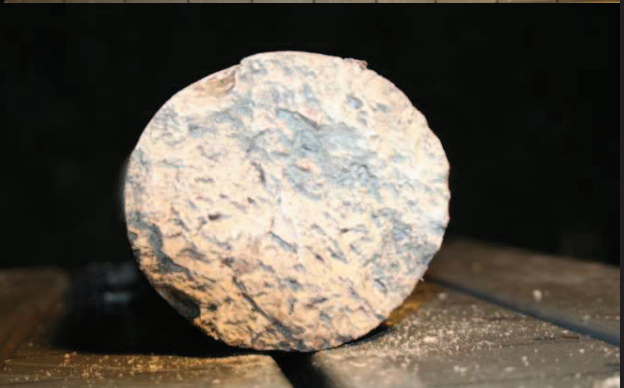
Nr. Bohrkern: **B4**

Schichtung nicht erkennbar,  
tonreiches und konglomeratartiges Haselgebirge mit diversen größeren Einschlüssen und  
weissen Gipsadern

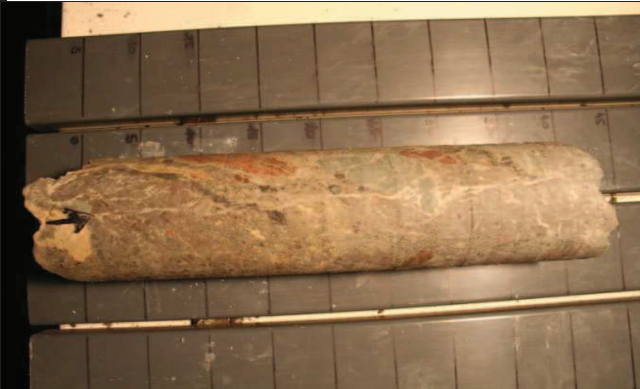
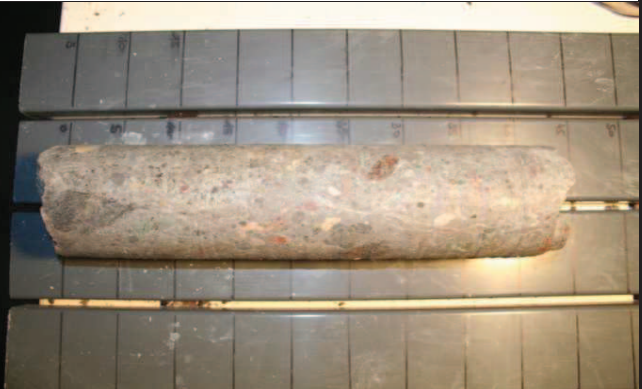
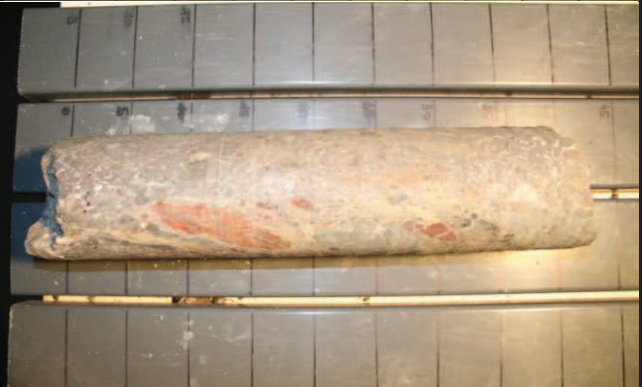
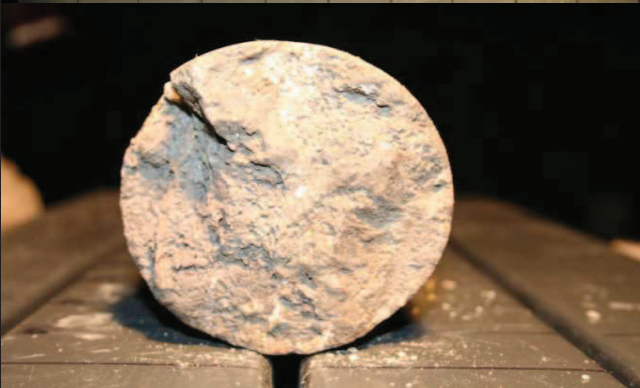
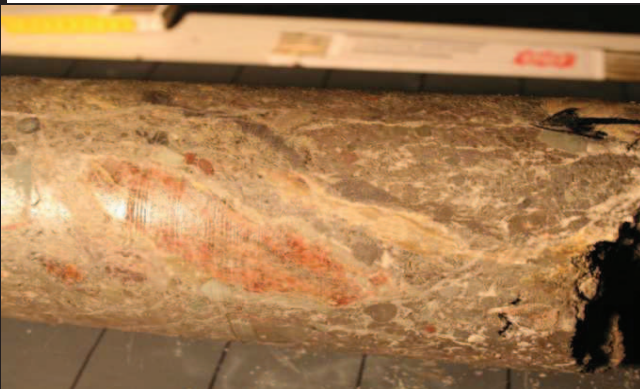
Nr. Bohrkern: **B1**

Schichtung nicht erkennbar,  
tonreiches und konglomeratartiges Haselgebirge mit Rot- und Graugipseinschlüssen,  
rote Gipslinse (s. Ansicht 4 und 7)

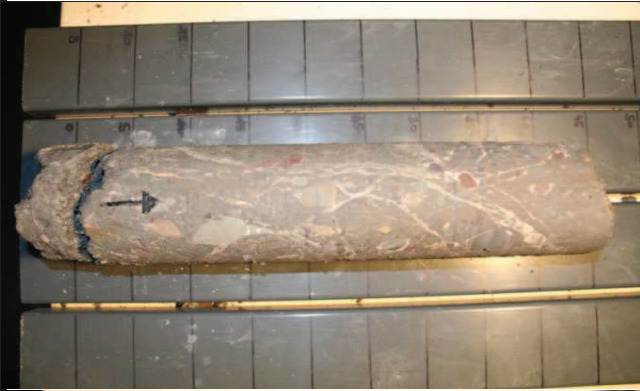
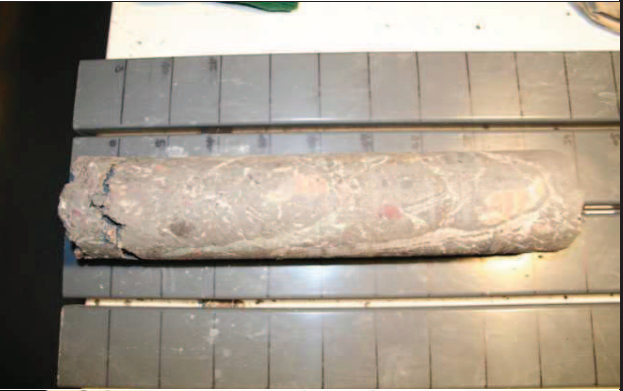
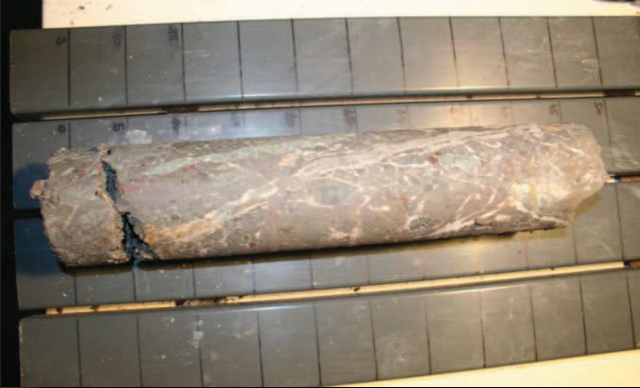
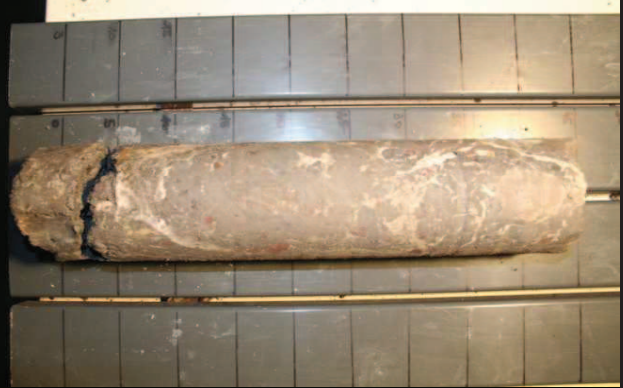
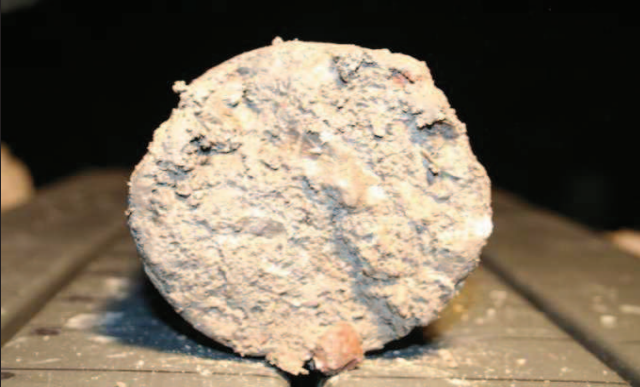
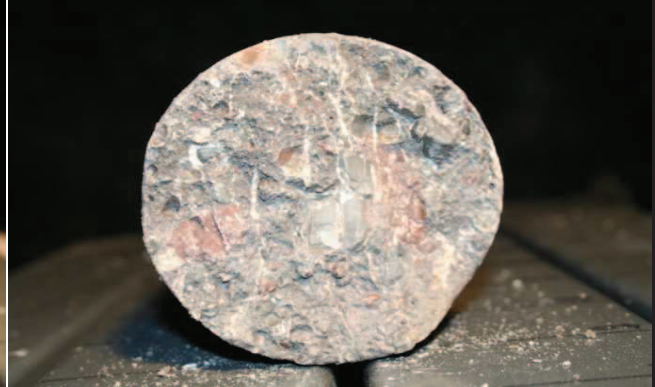
Nr. Bohrkern: **B2**

Schichtung in Bohrrichtung,  
Verwitterungserscheinungen in den ersten 10 cm,  
tonreiches Haselgebirge mit kleinen Gipsschichten und -einschlüssen,  
Graugipsschicht entlang des Bohrkerns

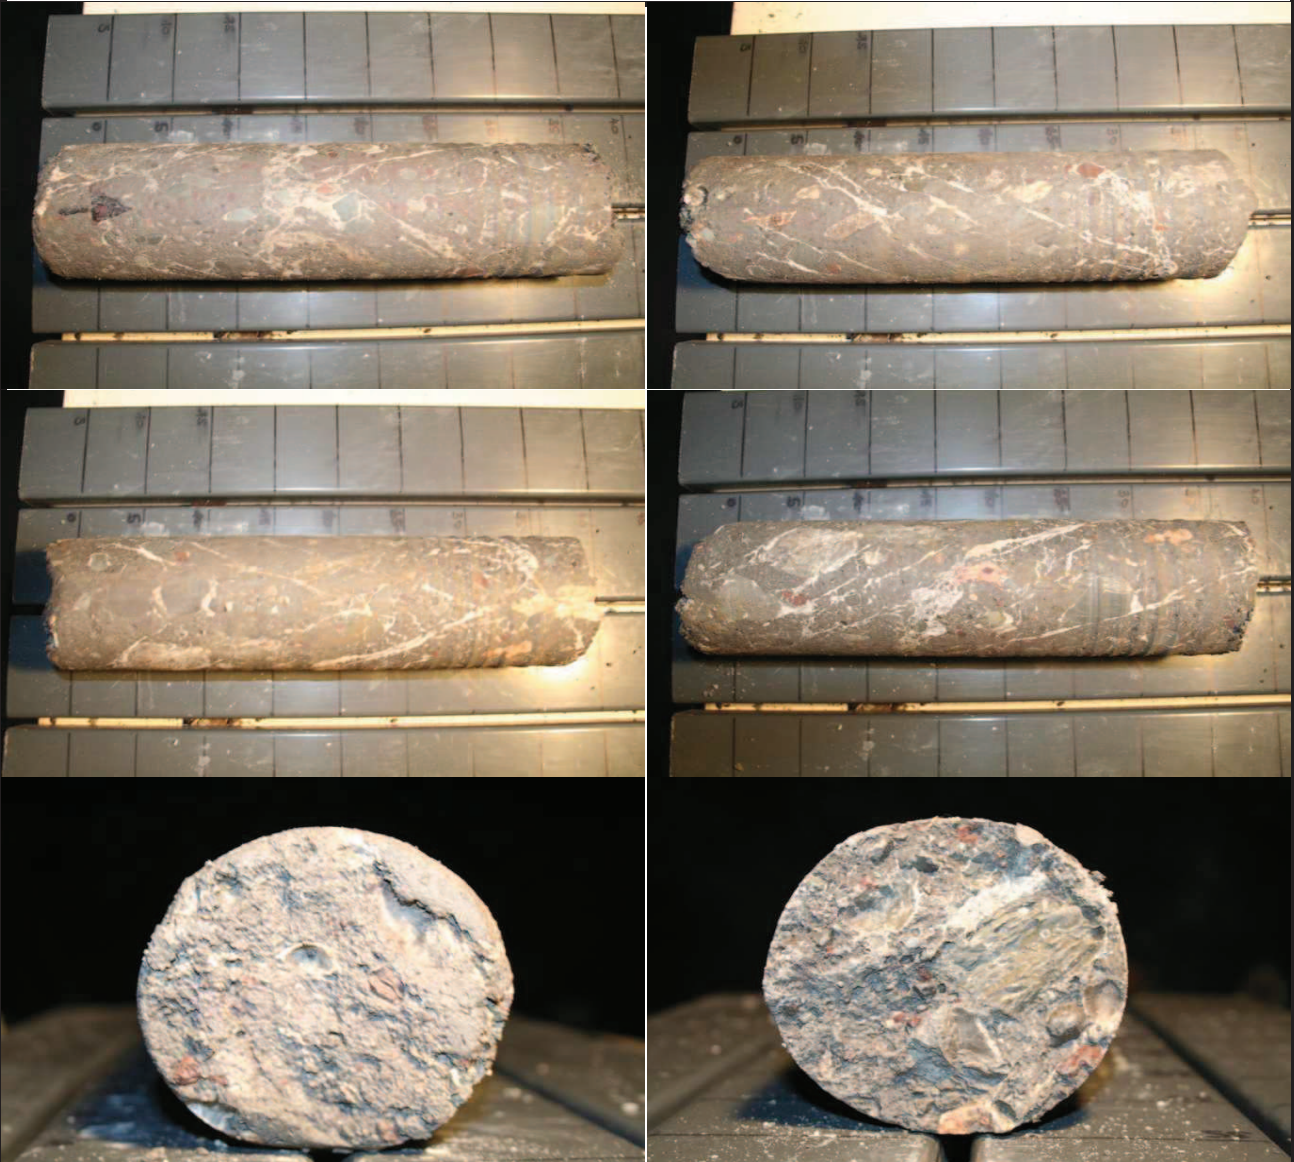
Nr. Bohrkern: **B3**

Schichtung nicht erkennbar,  
tonreiches und konglomeratartiges Haselgebirge mit feinen Gipsadern und div. Einschlüssen

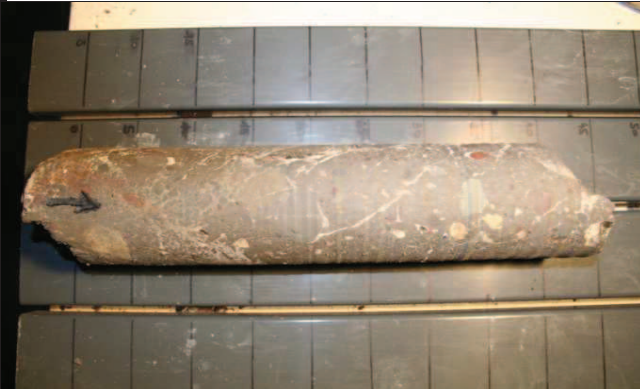
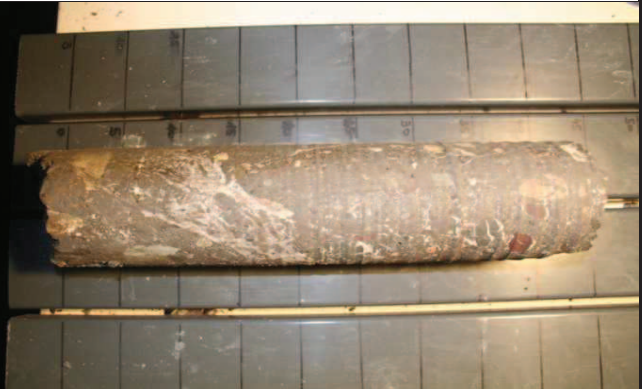
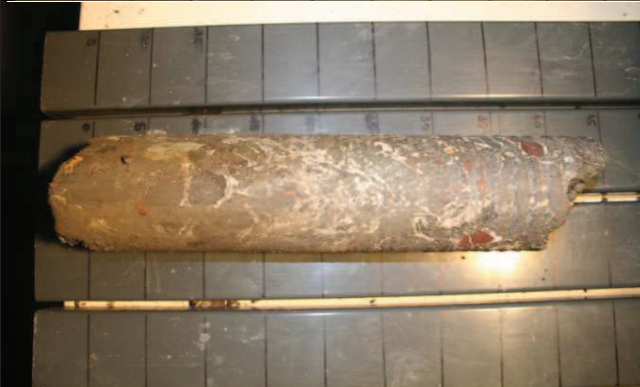
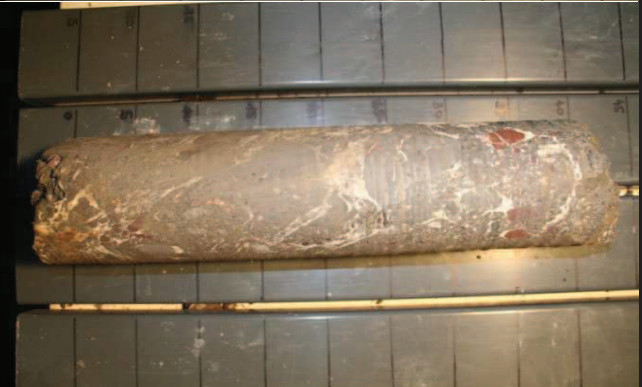
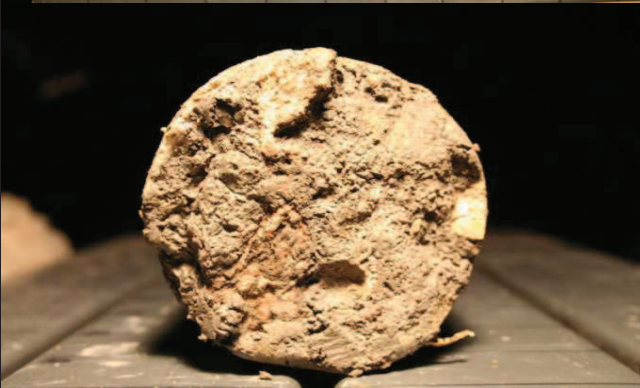
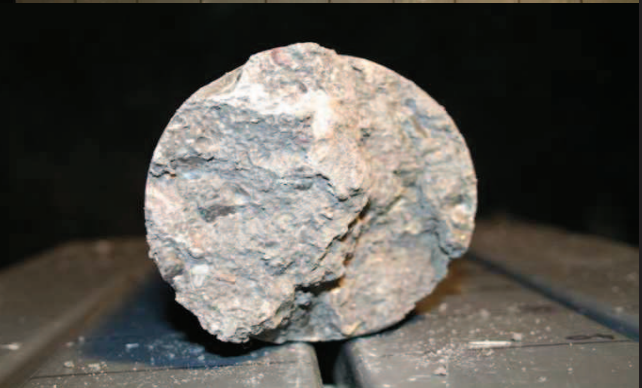
Nr. Bohrkern: **B4**

Schichtung nicht erkennbar,  
tonreiches und konglomeratartiges Haselgebirge mit feinen Gipsadern und div. Einschlüssen

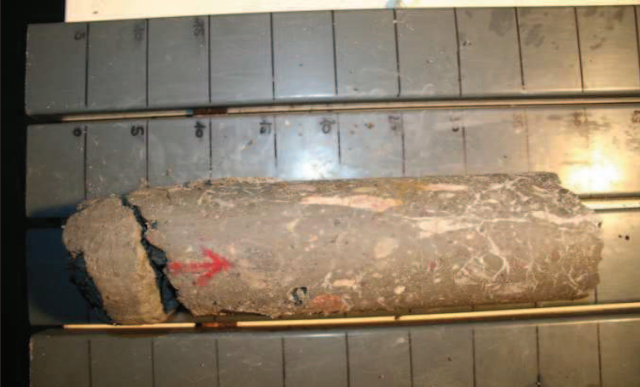
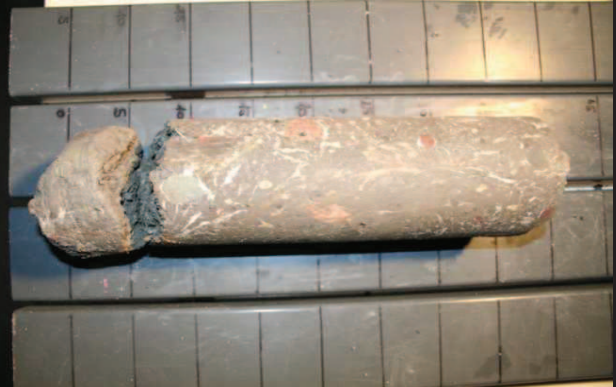
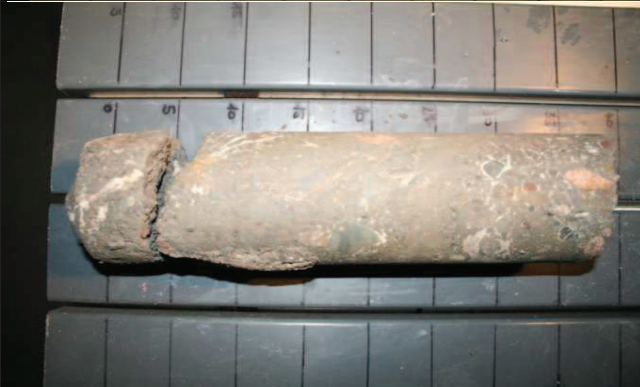
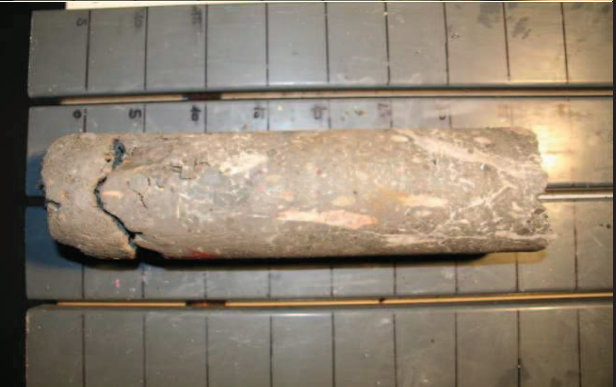
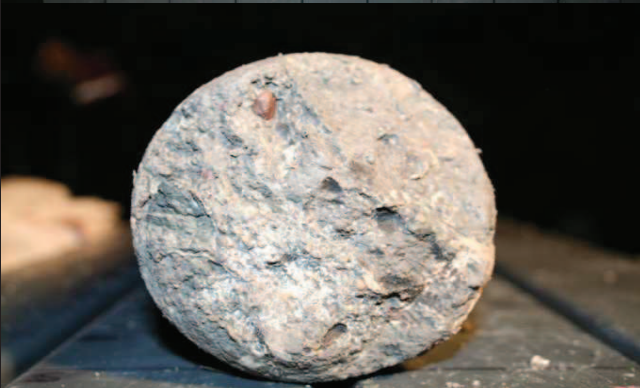
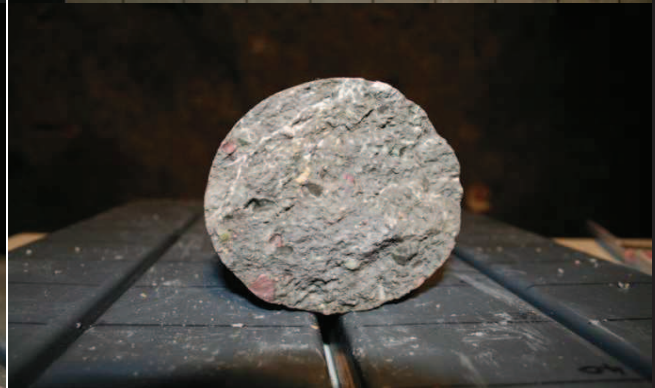
Nr. Bohrkern: **B1**

Schichtung nicht erkennbar,  
starke Verwitterungserscheinungen in den ersten 5 cm,  
konglomeratartiges und tonreiches Haselgebirge mit wenigen roten Gips-linsen (D = 5 cm),

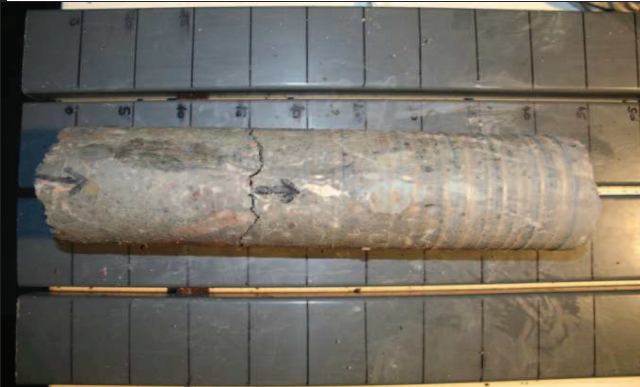
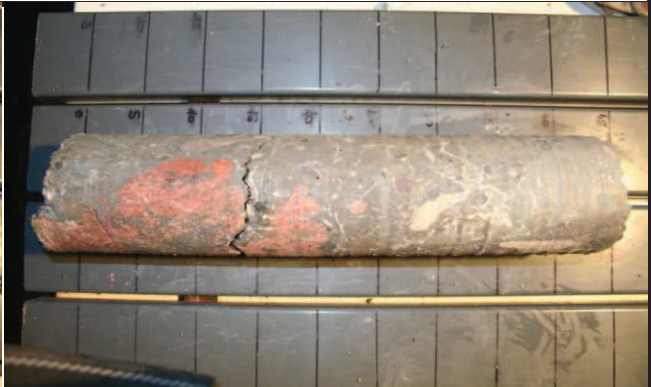
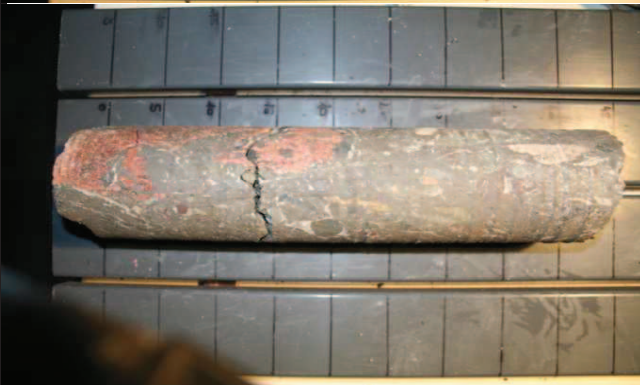
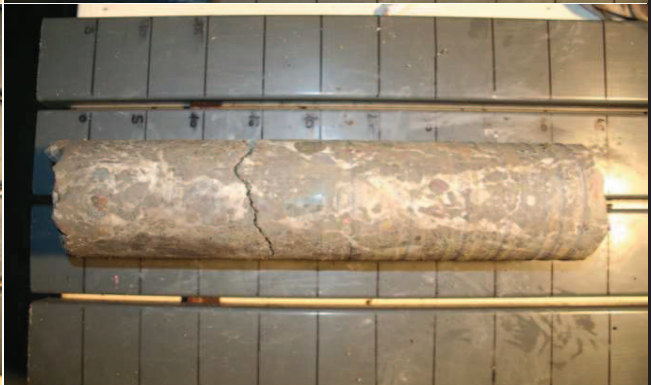
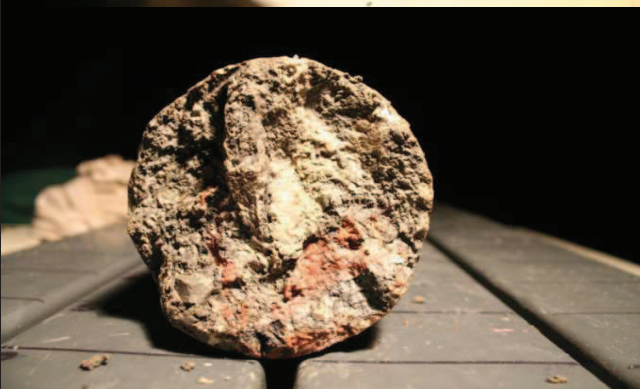
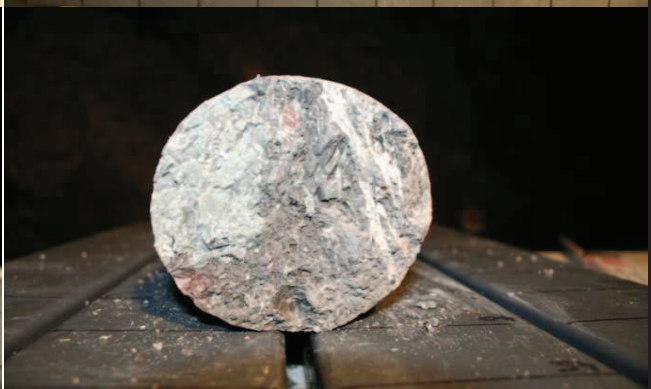
Nr. Bohrkern: **B2**

Schichtung nicht erkennbar,  
Verwitterungserscheinungen in den ersten 3 cm,  
konglomeratartiges Haselgebirge, in der Tiefe dolomitartig,  
roter und grauer Gipseinschluss über die ganze Kernlänge (s. Ansicht 2, 3 und 4)

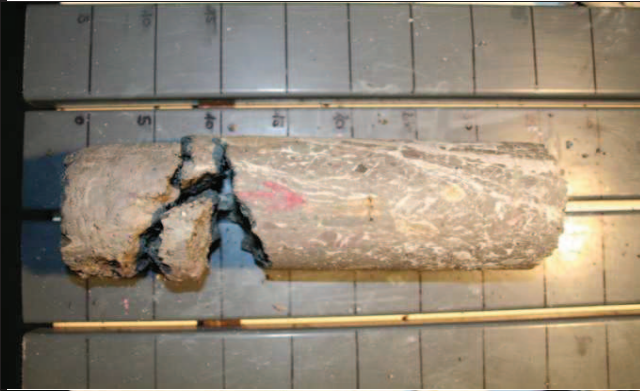
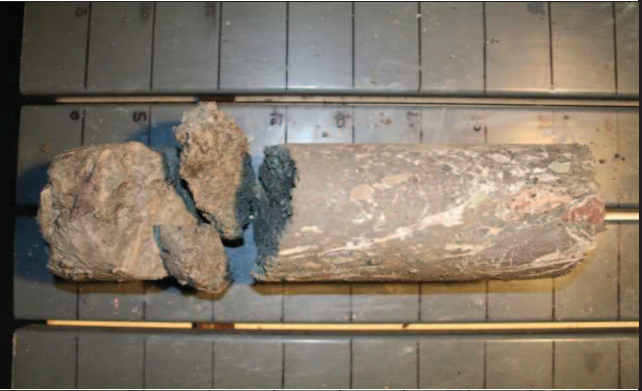
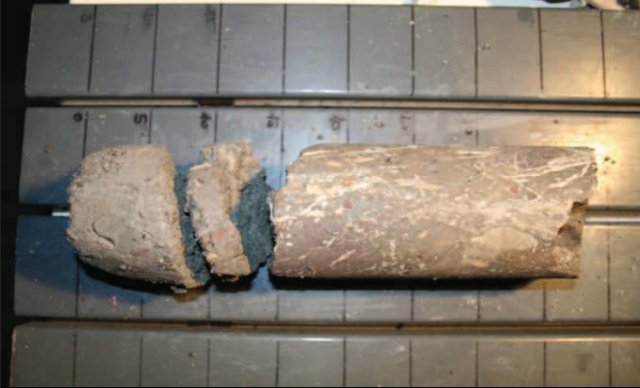
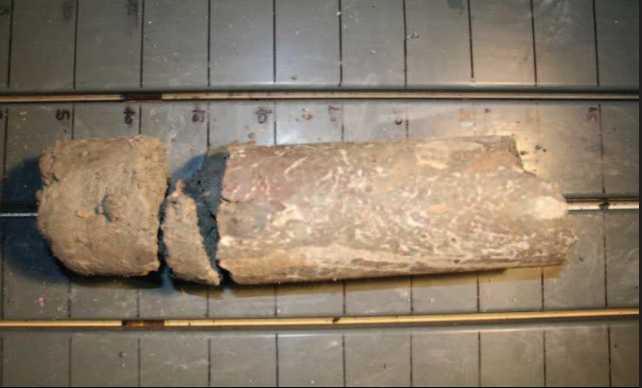
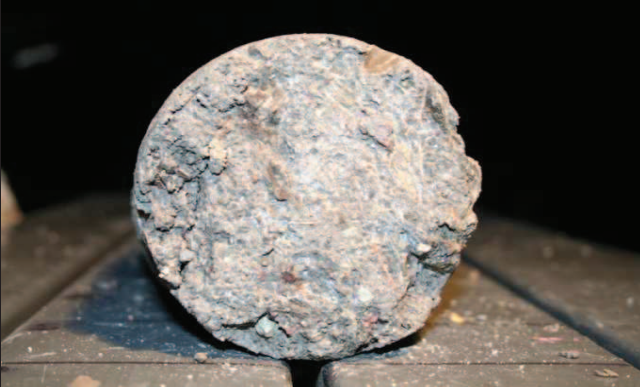
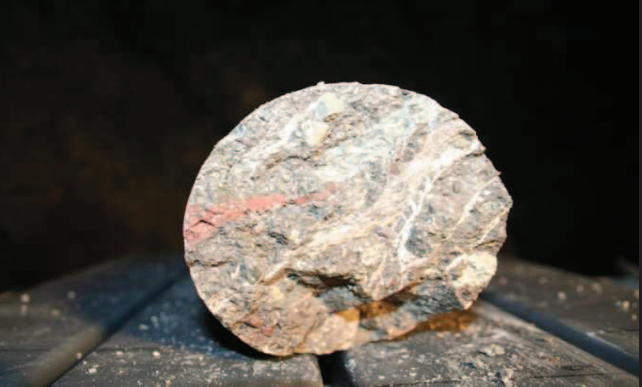
# Datenblatt Kernbericht GBS\_S18\_B3

Schichtung in Bohrrichtung,  
starke Verwitterungserscheinungen in den ersten 15 cm,  
feine rote und graue Gipsadern entlang des Kerns

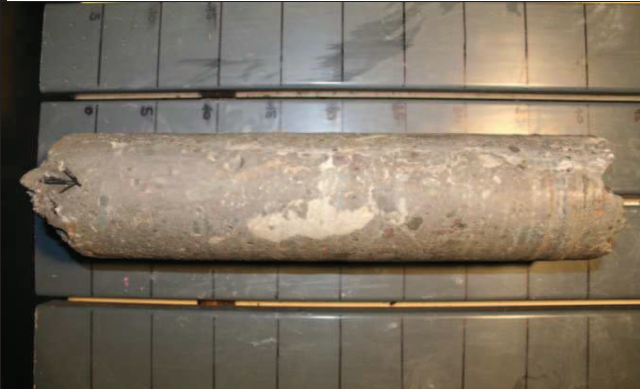
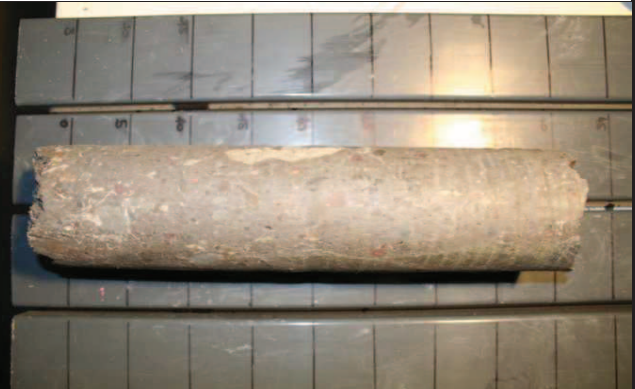
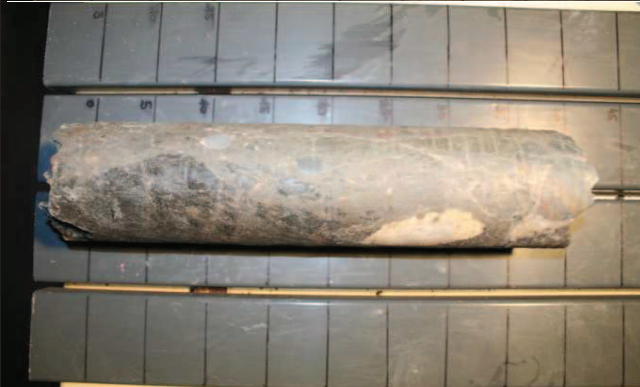
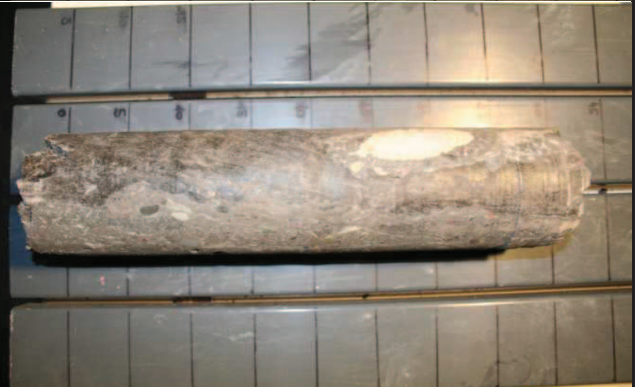
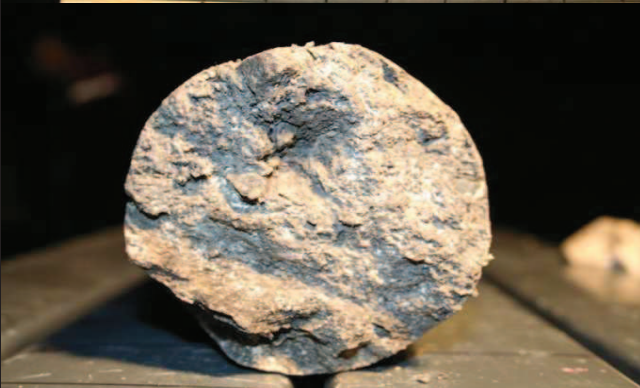
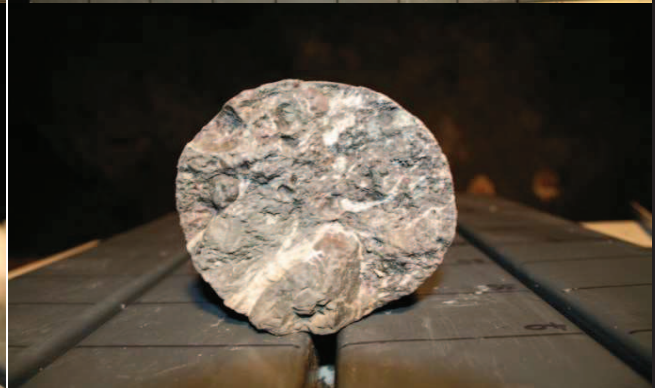
# Datenblatt Kernbericht GBS\_S18\_B4

Schichtung in Bohrrichtung,  
Verwitterungserscheinungen in den ersten 5 cm,  
konglomeratartiger Aufbau, weisse Gipslinse auf der Unterseite (s. Ansicht 3 und 4),  
graue Gipsschicht entlang des Kerns - ca. 5 cm mächtig (s. Ansicht 4)
