# Datenblatt Bohrbericht GBS

# Datenblatt Kernbericht GBS

Seegrotte

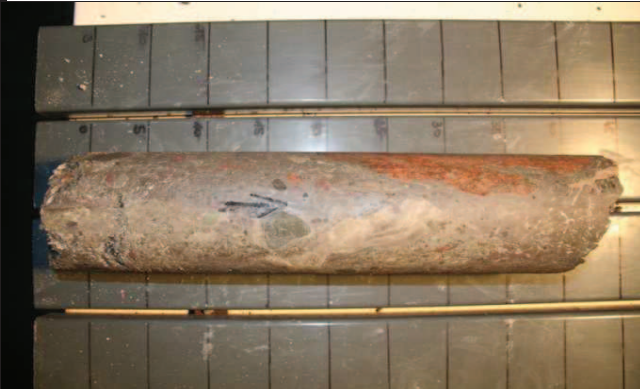
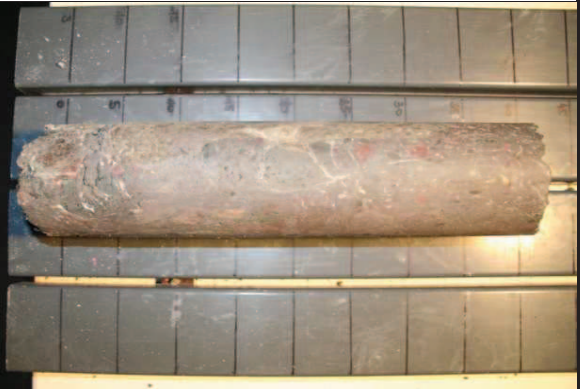
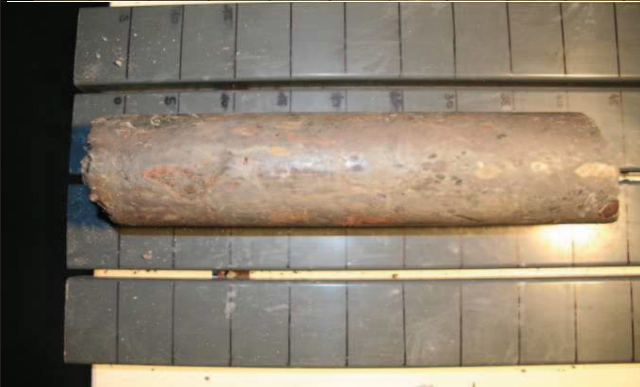
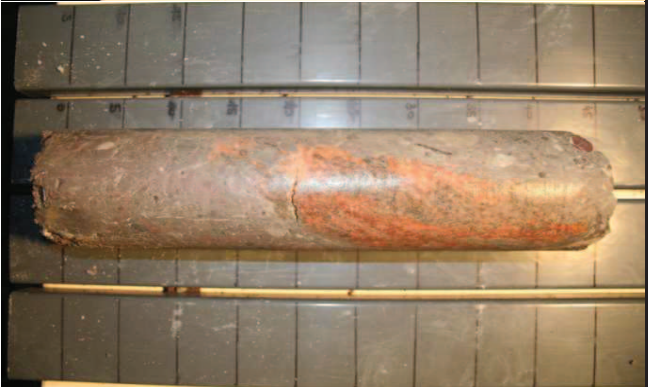
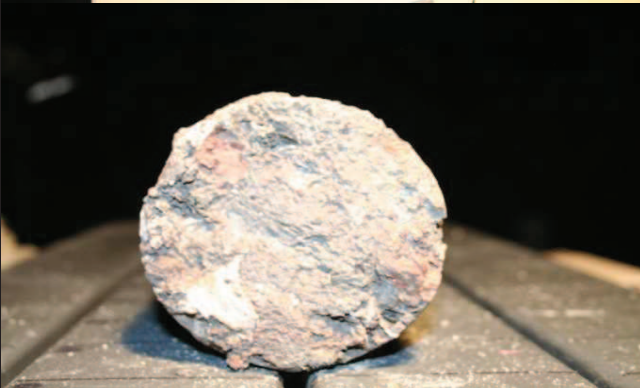
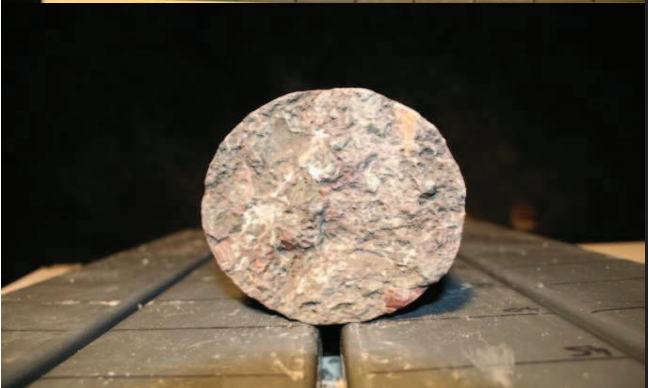
# Datenblatt Kernbericht GBS\_S19\_B1

Schichtung in Bohrrichtung erkennbar,  
Verwitterungserscheinungen in den ersten 10 cm,  
gipsreiches Haselgebirge, im hinteren Teil des Bohrkerns großer Gipseinschluss mit 7x20 cm,  
sonst tonhaltig (s. Ansicht 4)

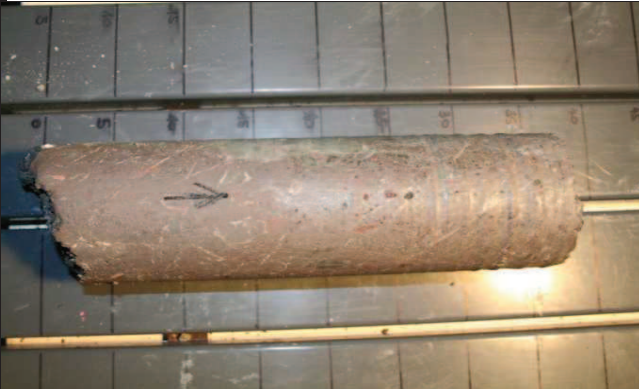
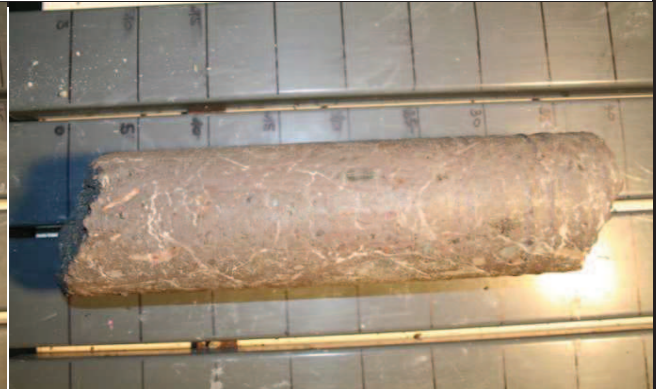
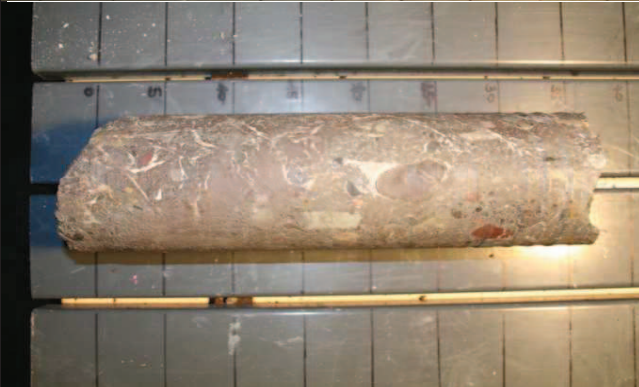
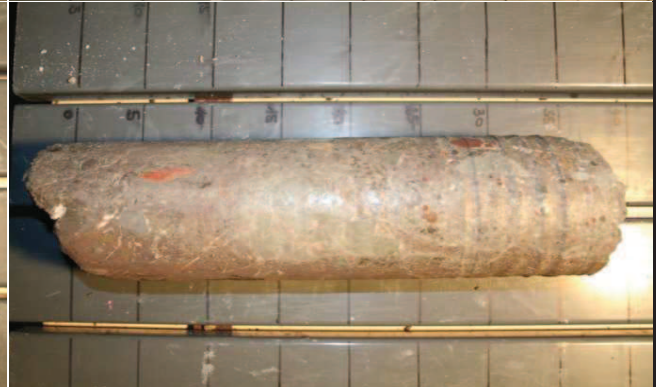
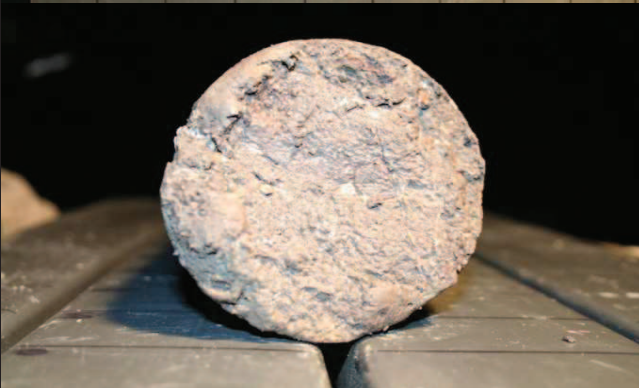
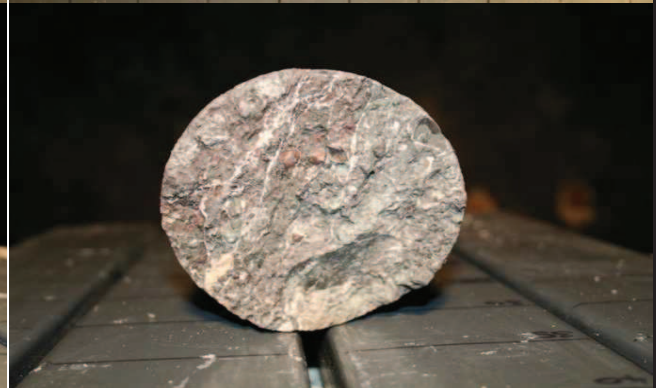
# Datenblatt Kernbericht GBS\_S19\_B2

Schichtung nicht erkennbar,  
feine Gipsschichten erkennbar (s. Ansicht 6)

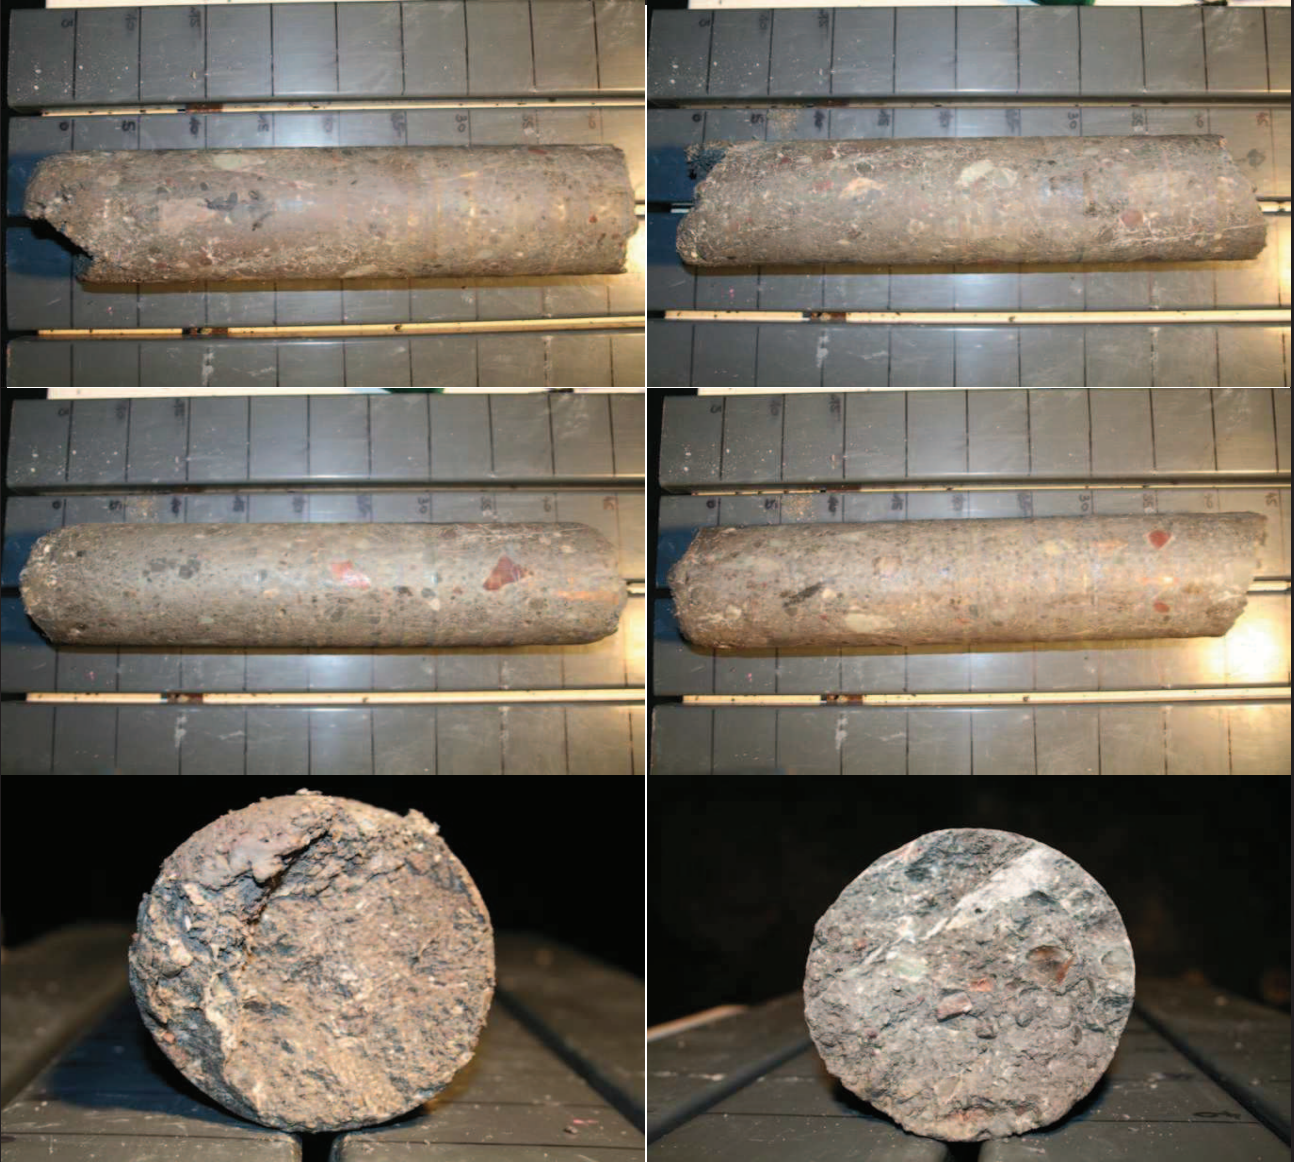
# Datenblatt Kernbericht GBS\_S19\_B3

Schichtung nicht erkennbar,  
Verwitterungserscheinungen in den ersten 10 cm,  
stark tonreiches Haselgebirge, konglomeratartiger Aufbau mit größeren Einschlüssen

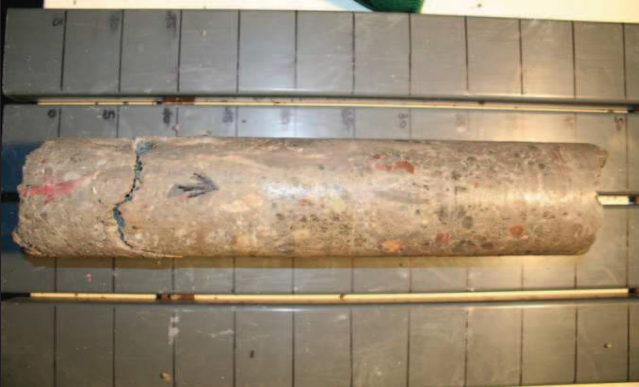
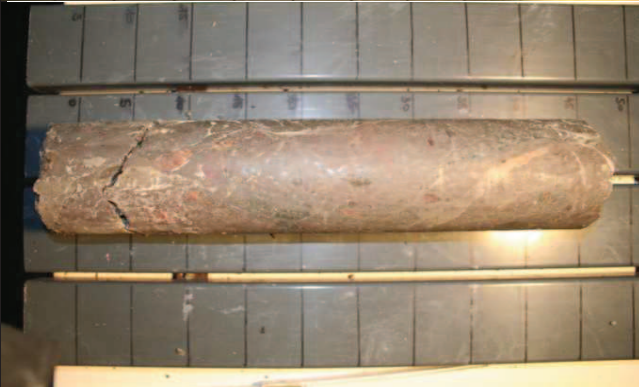
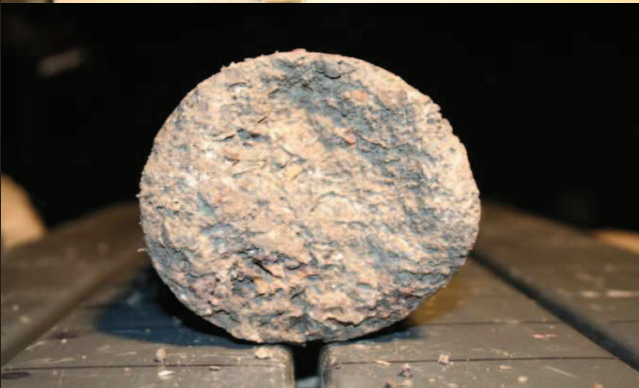
# Datenblatt Kernbericht GBS\_S19\_B4

Schichtung in Bohrrichtung erkennbar,  
Verwitterungserscheinungen in den ersten 10 cm -> Bruch,  
konglomeratartiges Haselgebirge, kompakt, wenige Gipseinschlüsse

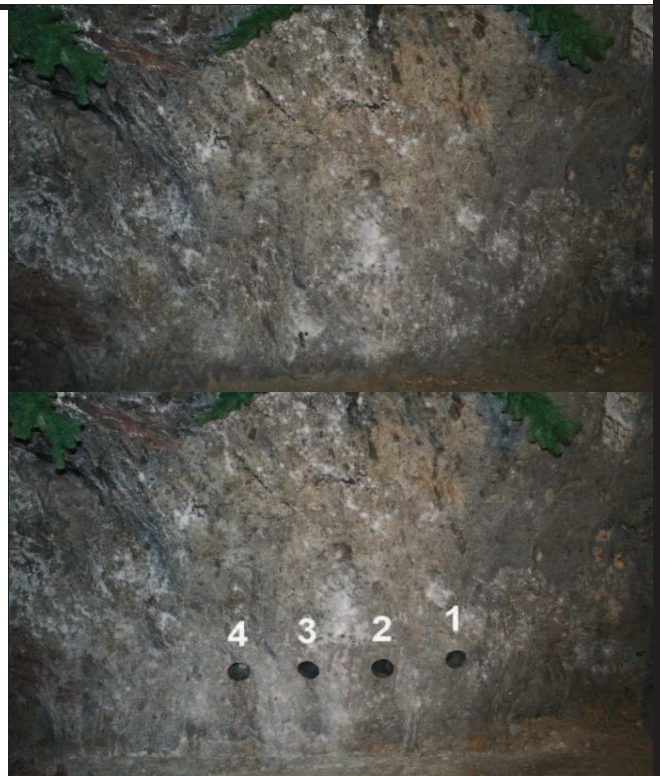
- B1** anfangs dünnflüssiges Spülwasser, nach Hälfte dickflüssig, stark tonreich und lehmhaltig, Kern 1 x gebrochen
- B2** dünnflüssiges Spülwasser, kompakter als B1, Kern 2 x gebrochen
- B3** siehe B2, Kern ist vollständig
- B4** siehe B2, Kern ist vollständig

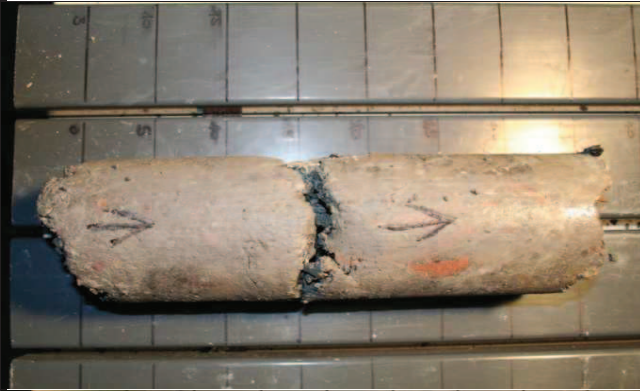
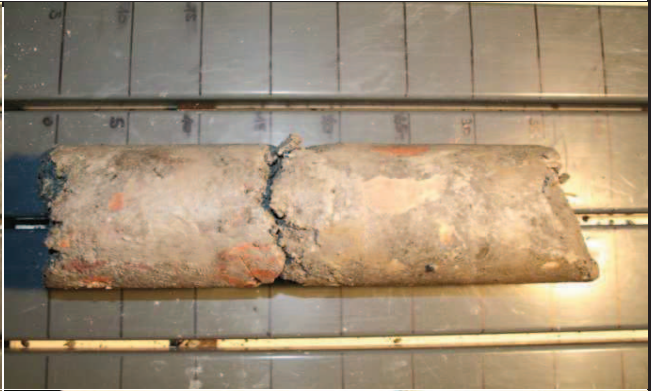
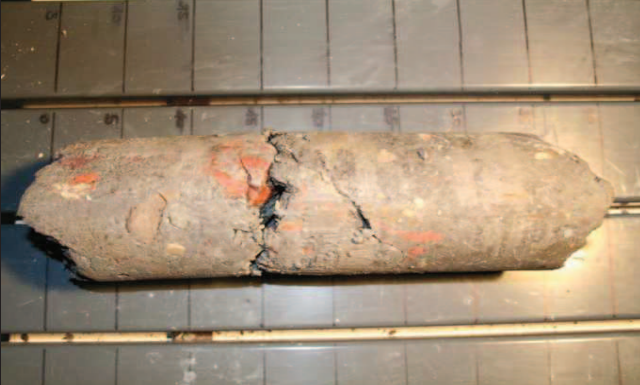
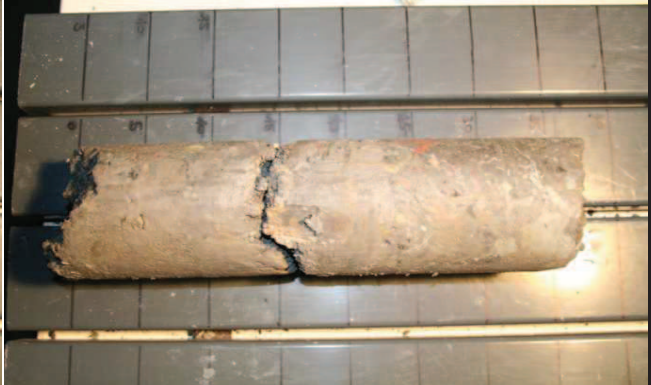
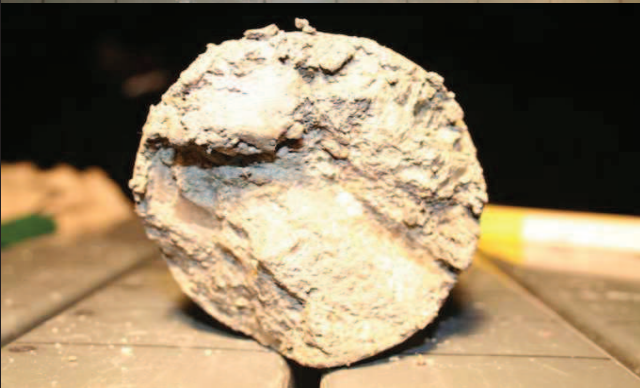
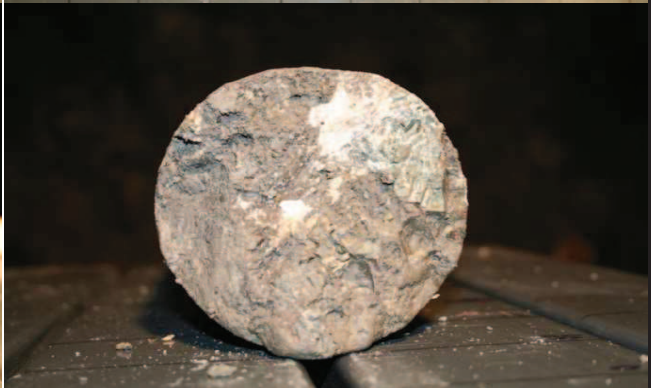
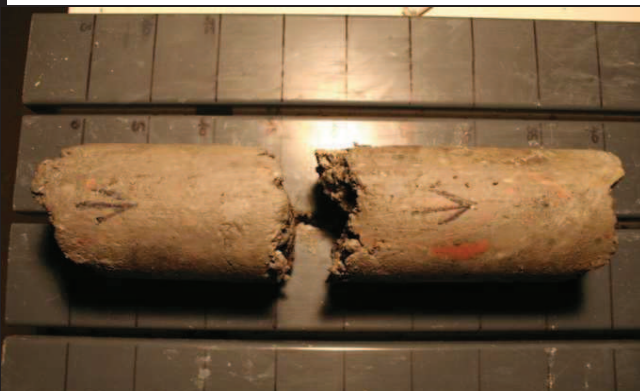
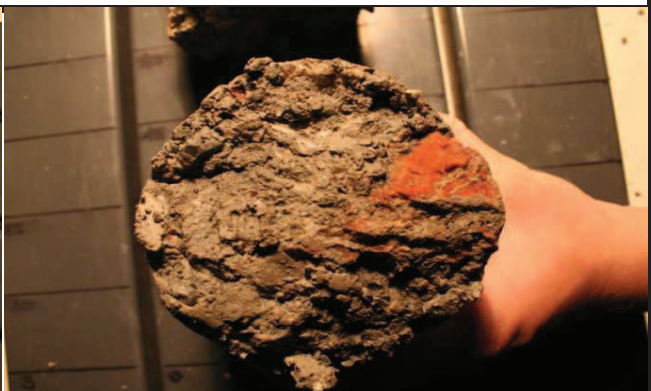
Nr. Bohrkern: **B1**

Schichtung nicht erkennbar,  
stark tonreiches Haselgebirge, vereinzelt rote und weisse Gipslinsen (s. Ansicht 3 und 8)

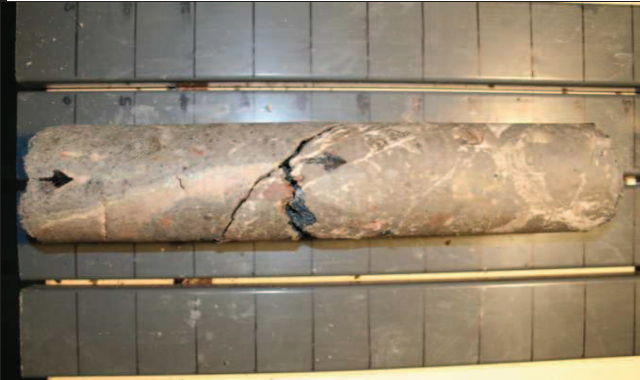
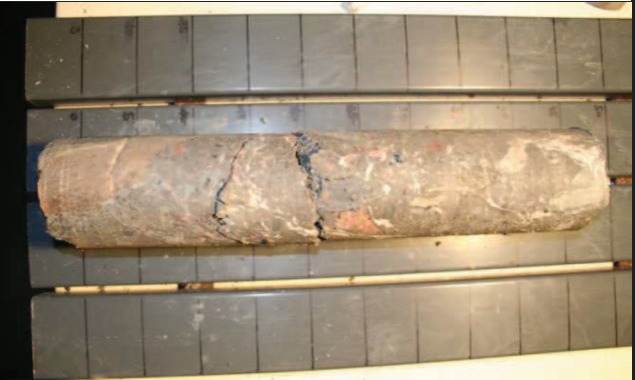
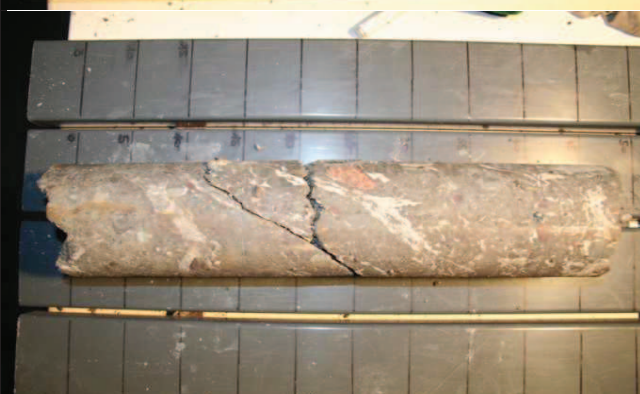
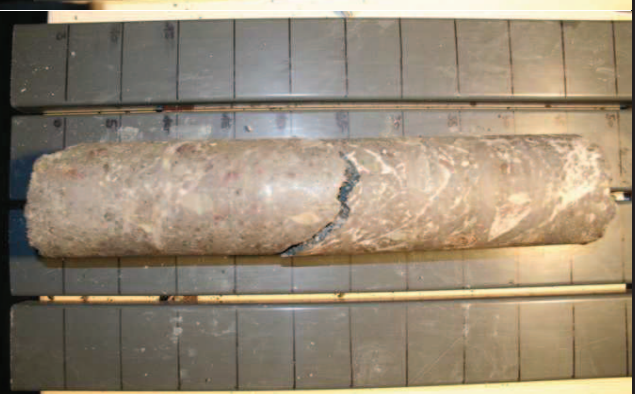
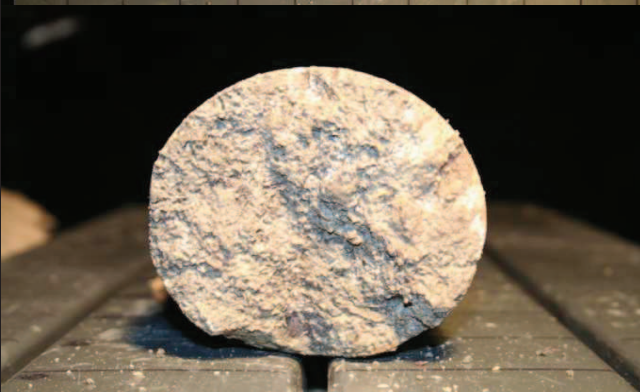
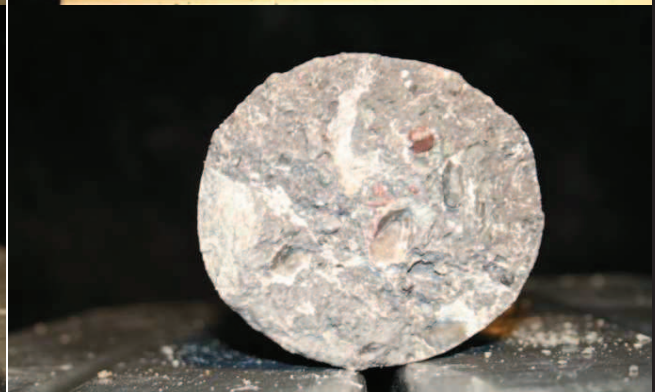
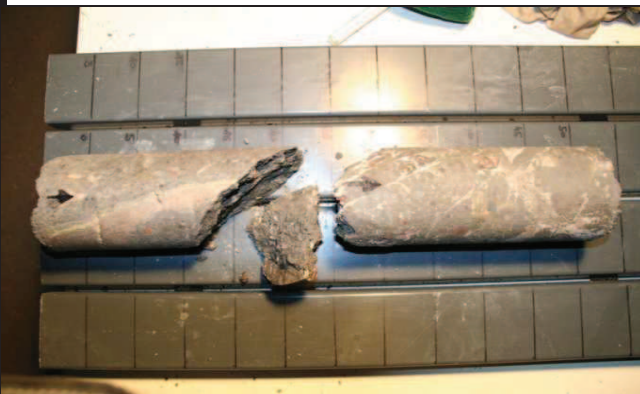
Nr. Bohrkern: **B2**

Schichtung in Bohrrichtung,  
bis zur Hälfte des Bohrkerns mit einer 4 cm breiten Graugipsschicht durchzogen,  
feine Gipsschichten und -linsen erkennbar

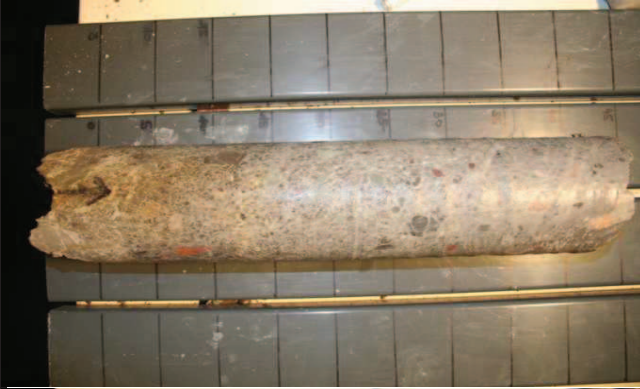
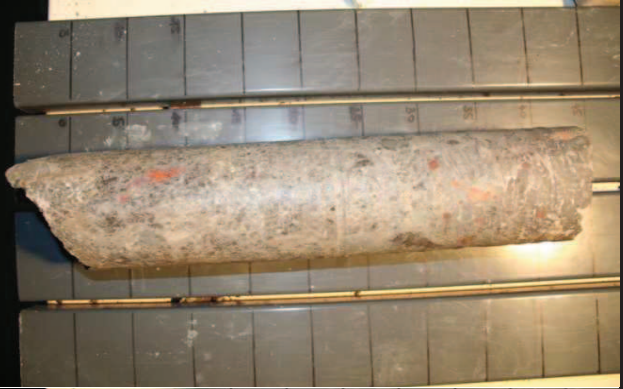
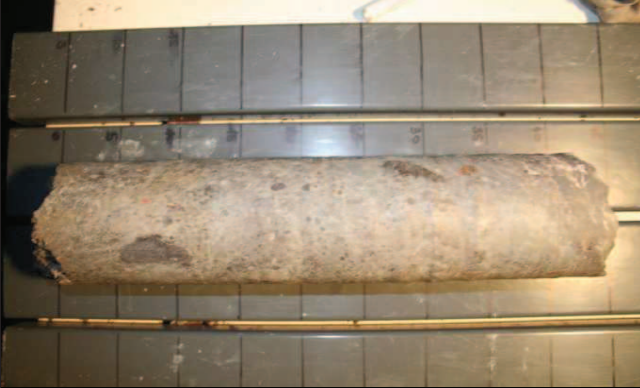
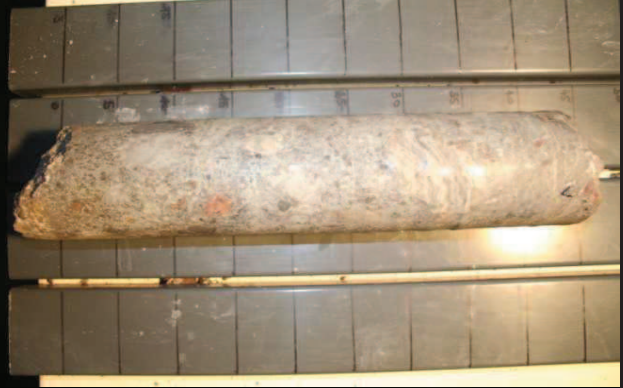
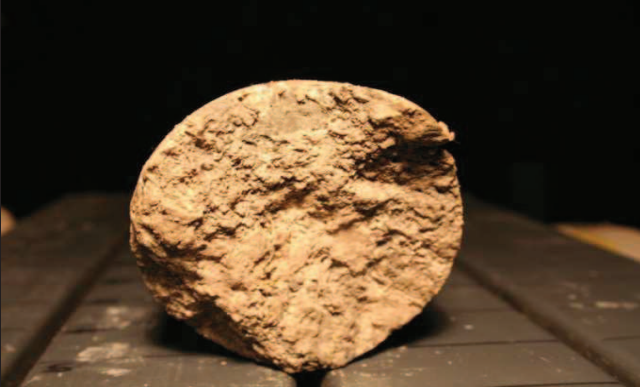
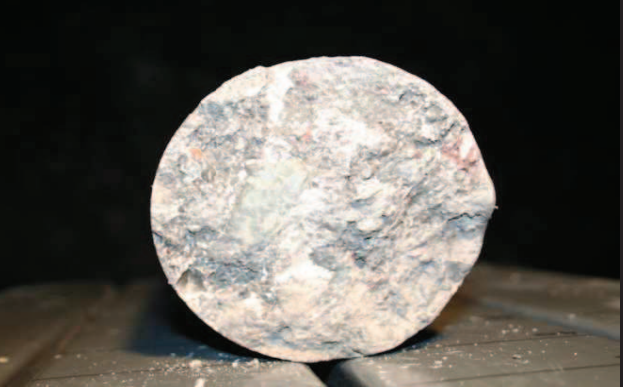
Nr. Bohrkern: **B3**

Schichtung nicht erkennbar,  
tonreiches und konglomeratartiges Haselgebirge mit wenigen kleinen roten Gipseinschlüssen

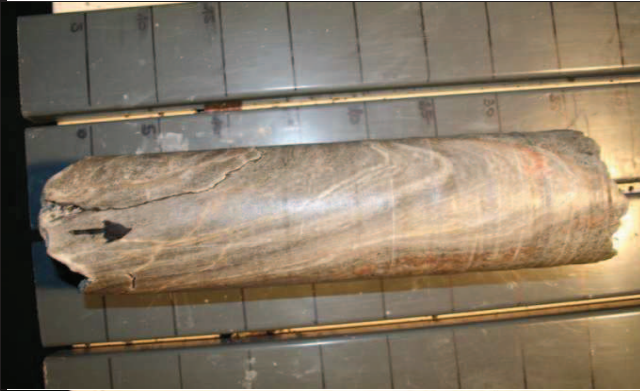
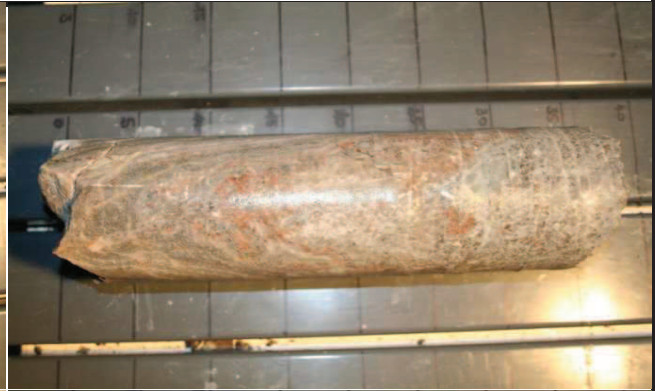
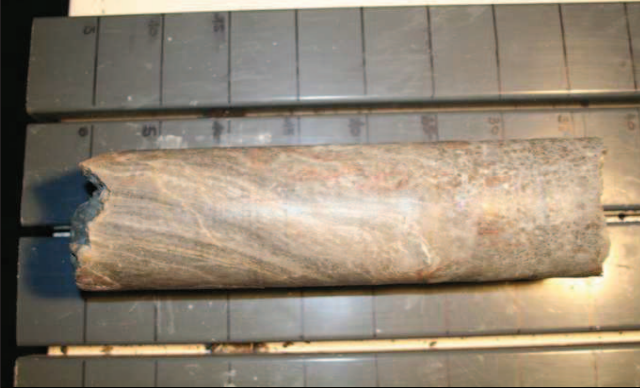
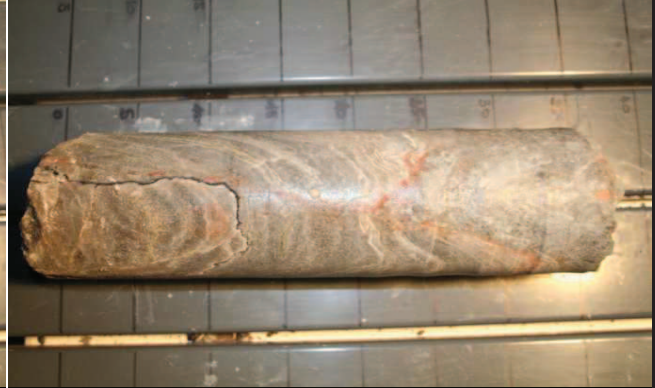
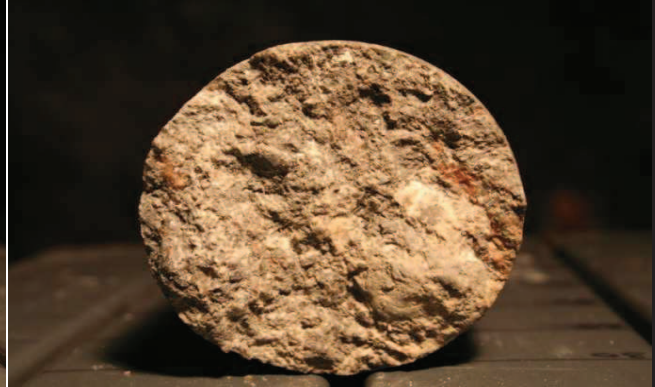
Nr. Bohrkern: **B4**

Schichtung in Bohrrichtung,  
gipsreiches Haselgebirge durchzogen mit Rot- und Graugips

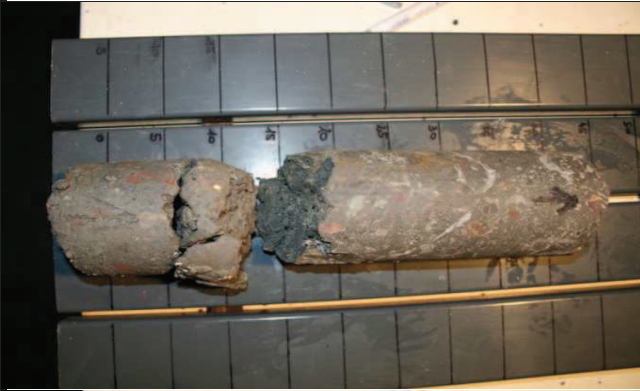
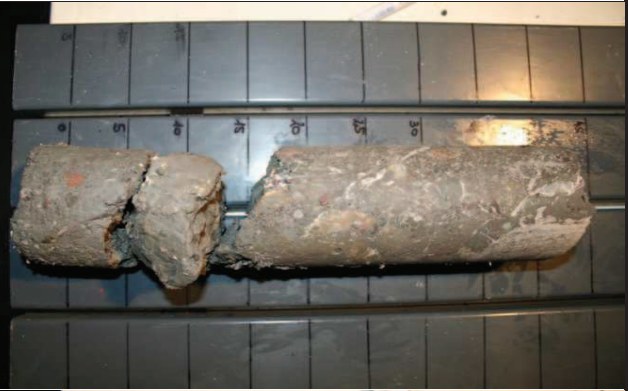
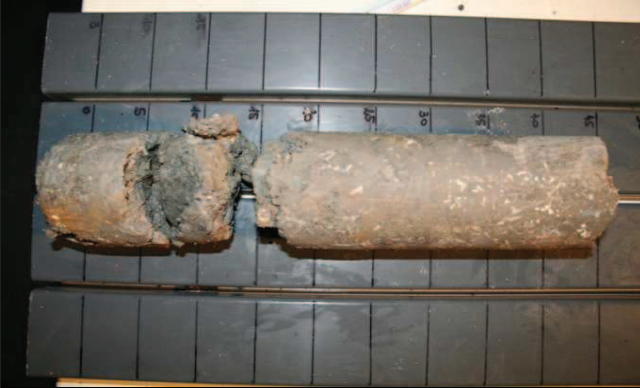
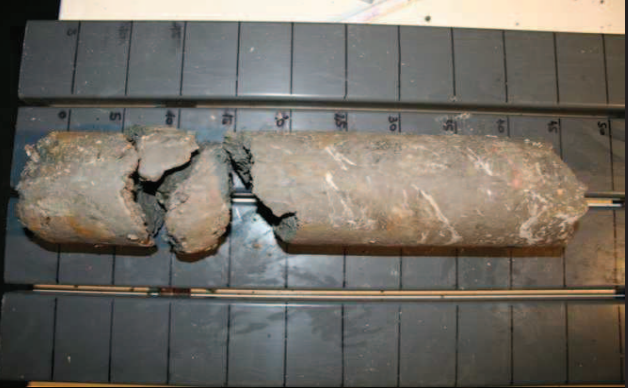
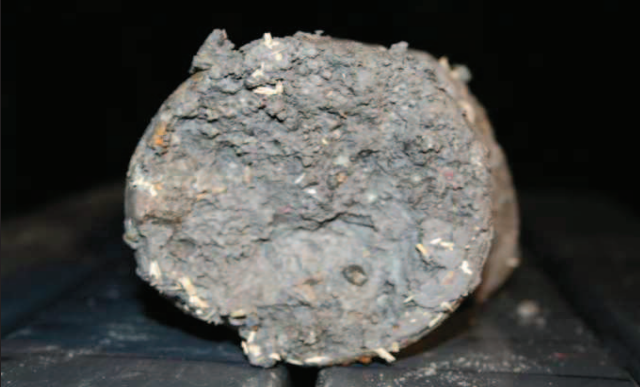
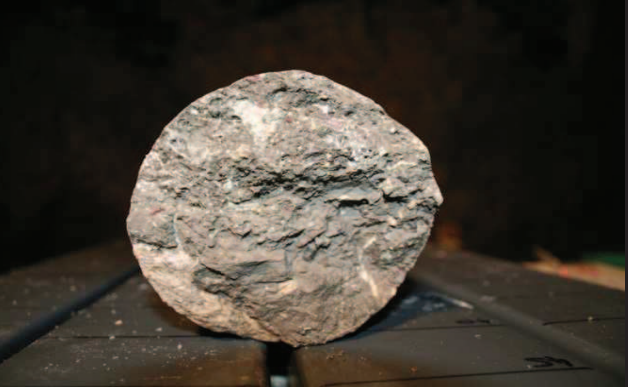
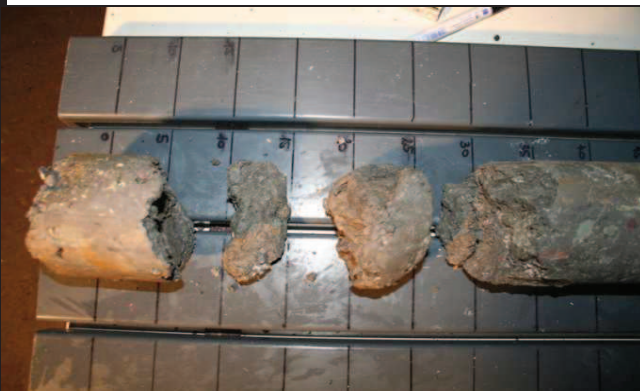
Nr. Bohrkern: **B1**

Schichtung auf Bohrrichtung,  
starke Verwitterungserscheinungen in den ersten 15 cm,  
stark tonhältiges Haselgebirge mit Gipslinse im hinteren Bereich (s. Ansicht 2)

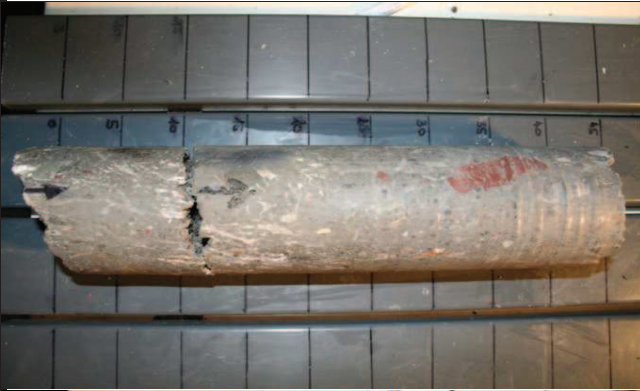
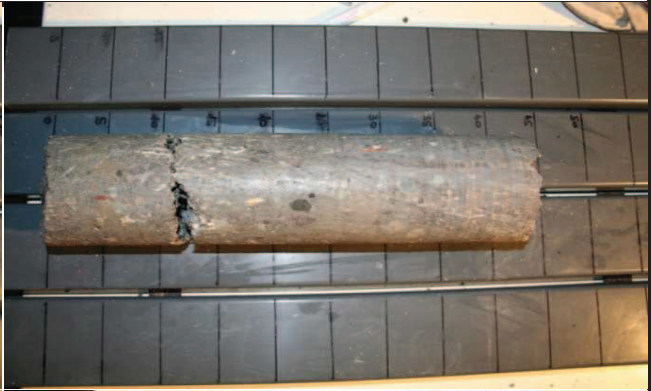
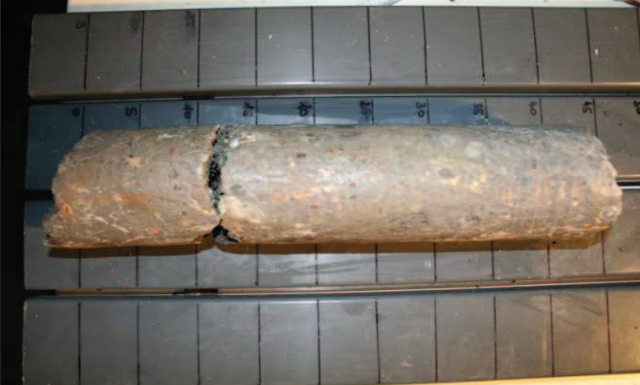
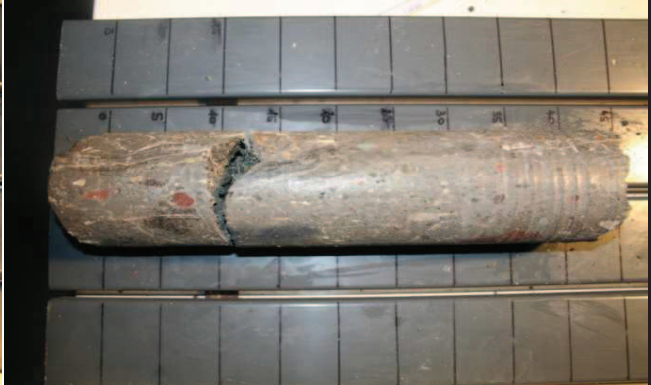
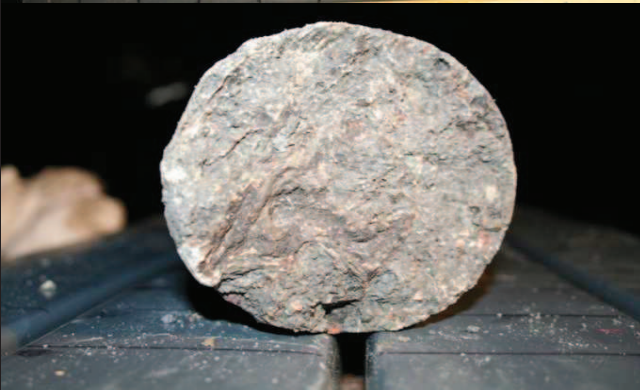
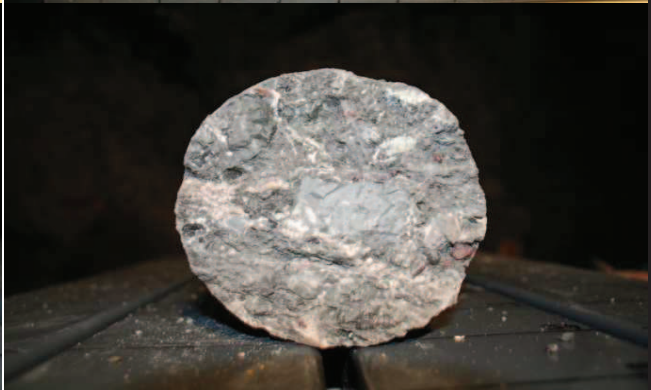
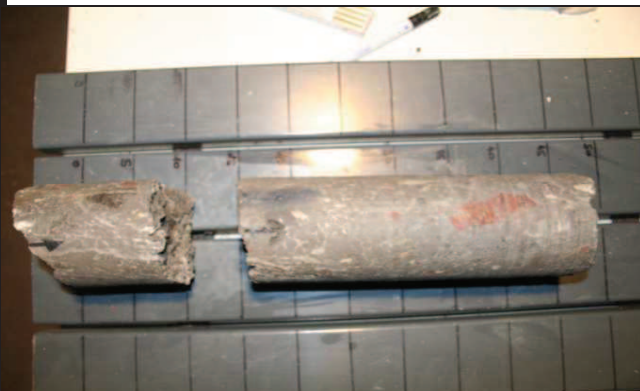
Nr. Bohrkern: **B2**

Schichtung nicht erkennbar,  
konglomeratartiges kompaktes Haselgebirge

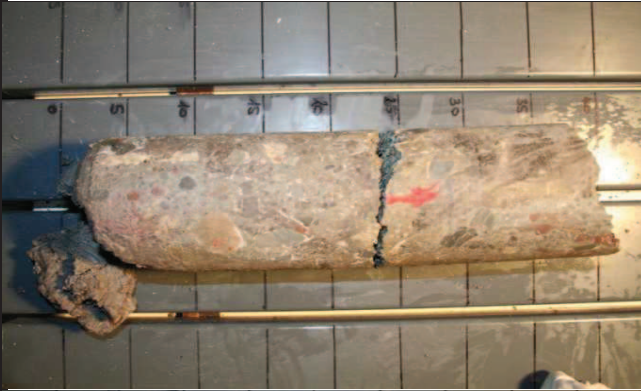
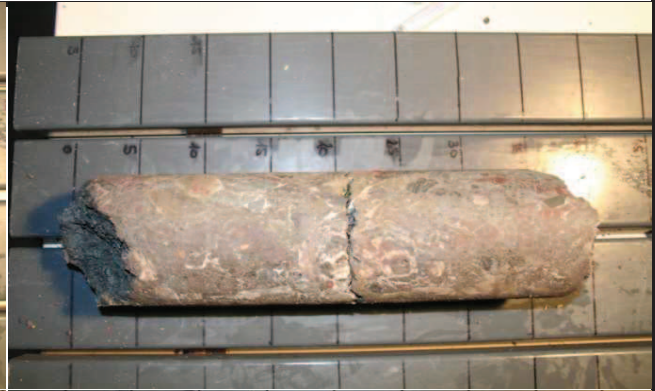
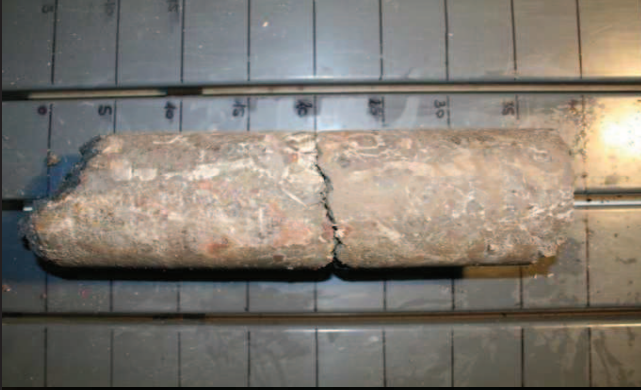
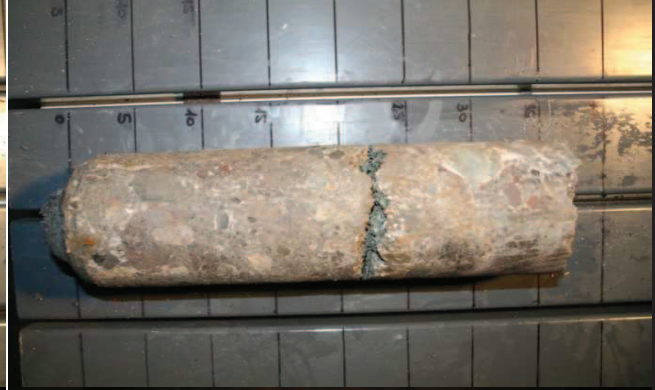
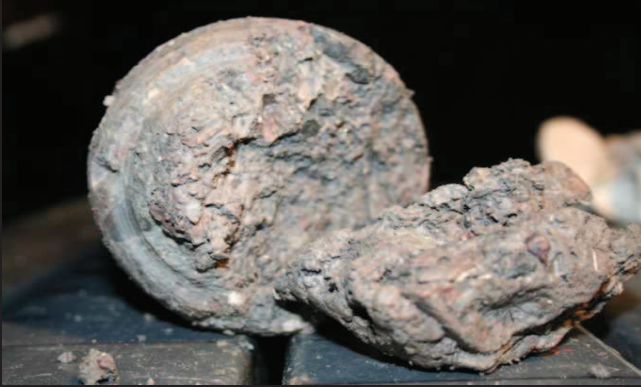
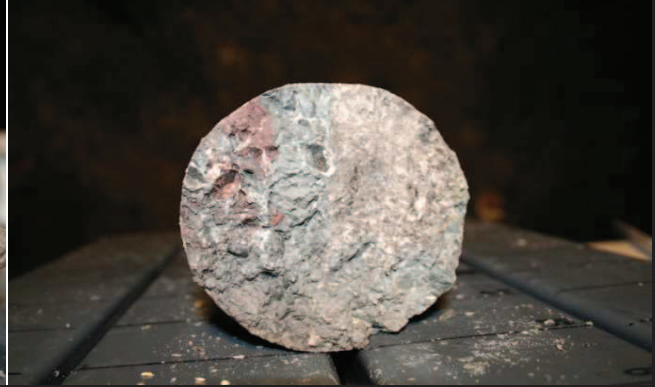
Schichtung nicht erkennbar,  
starke Verwitterungserscheinungen in den ersten 5 cm,  
im hinteren Bereich grauer Gipseinschluss erkennbar

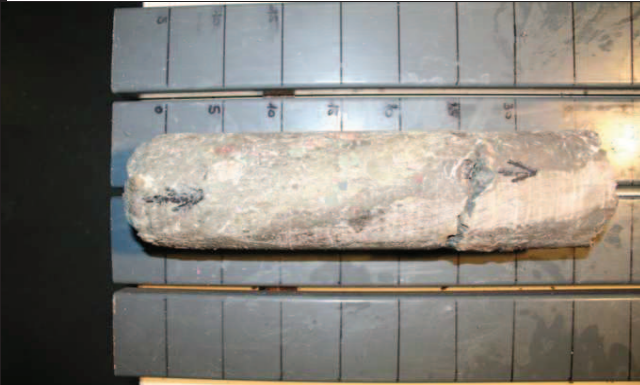
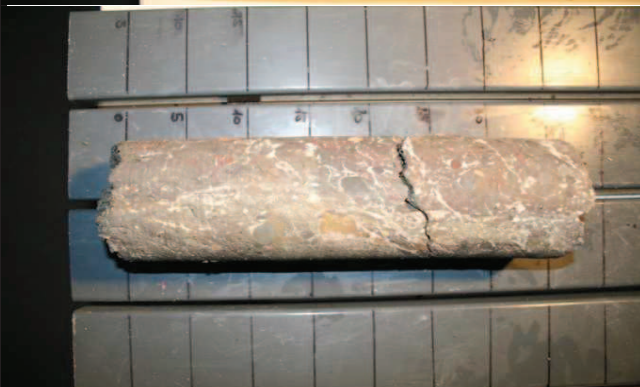
Schichtung nicht erkennbar,  
konglomeratartiger Aufbau mit einer Gipsschicht (4 cm mächtig) durchzogen (s. Ansicht 1 und 7),  
rote Gipseinschlüsse

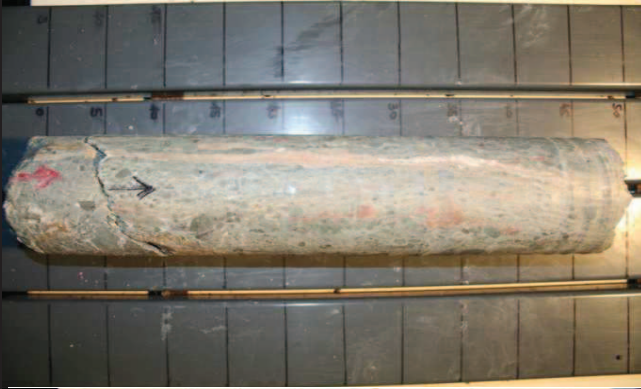
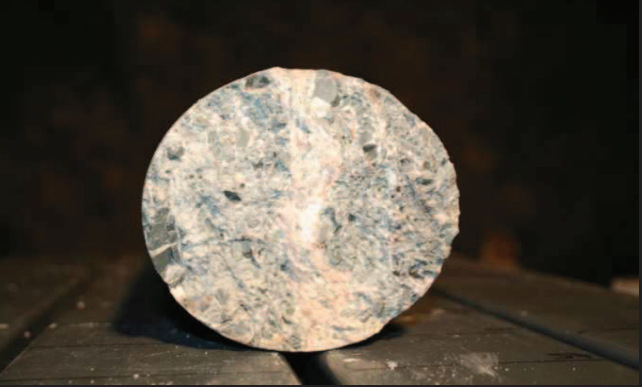
Schichtung in Bohrrichtung,  
rote Gipsschicht durch die Bohrkernmitte (s. Ansicht 1 und 6),  
konglomeratartiger Aufbau mit mehreren Gipseinschlüssen

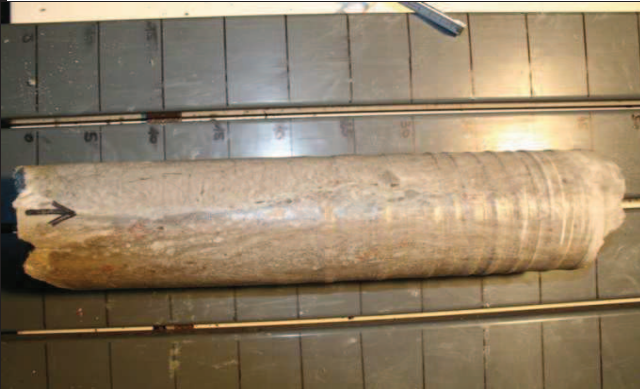
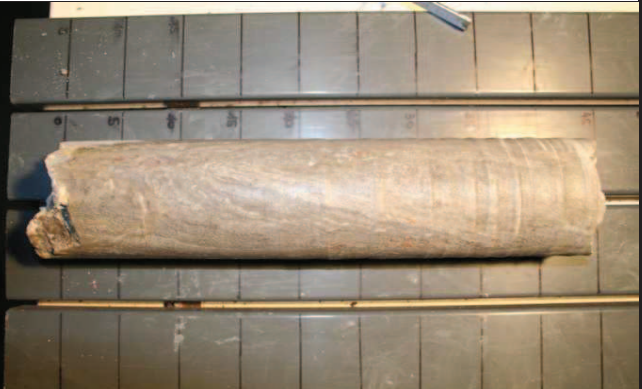
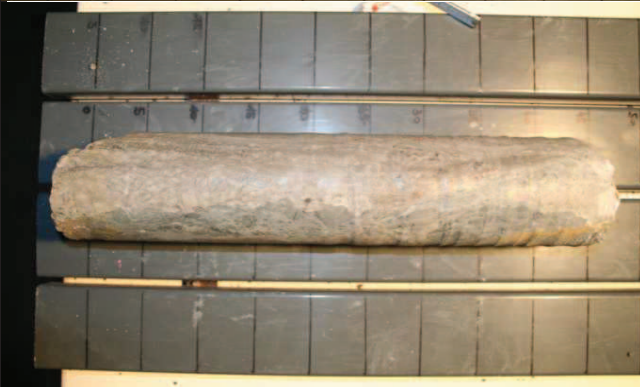
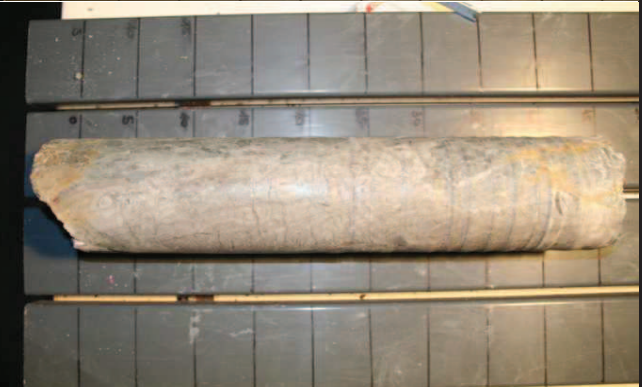
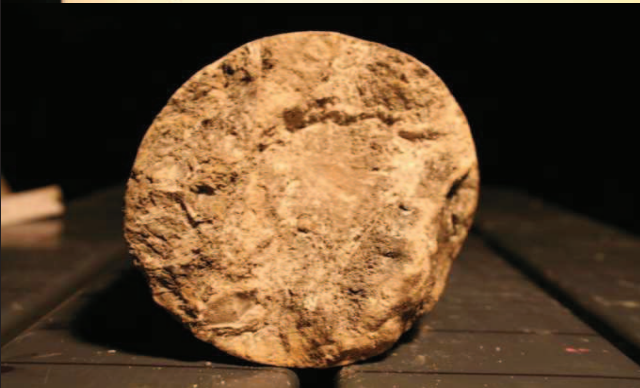
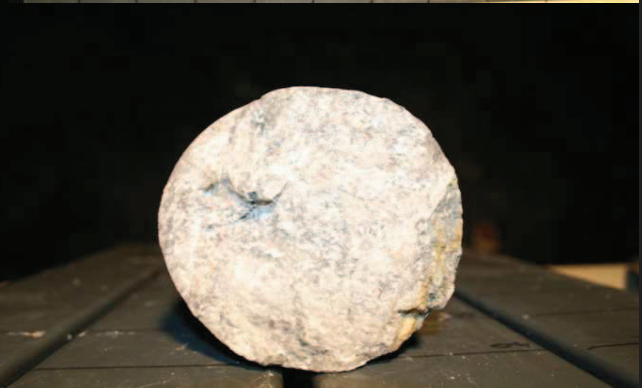
Schichtung in Bohrrichtung,  
gipsreiches und kompaktes Haselgebirge, Gipseinschlüsse und -adern erkennbar

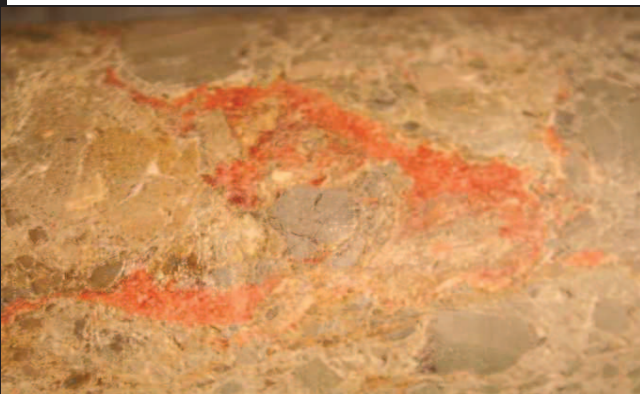
Schichtung in Bohrrichtung,  
konglomeratartiges und kompaktes Haselgebirge mit roten Gipseinschlüssen (s. Ansicht 4 und 7)

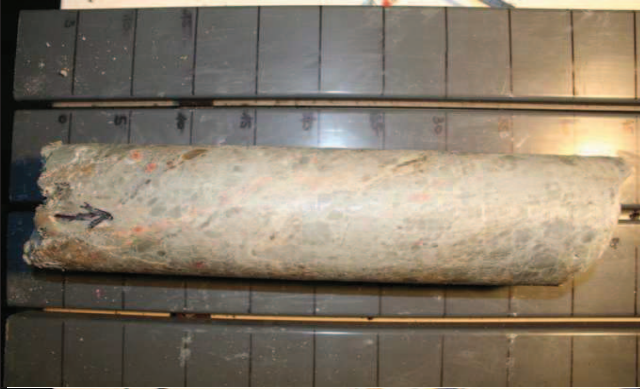
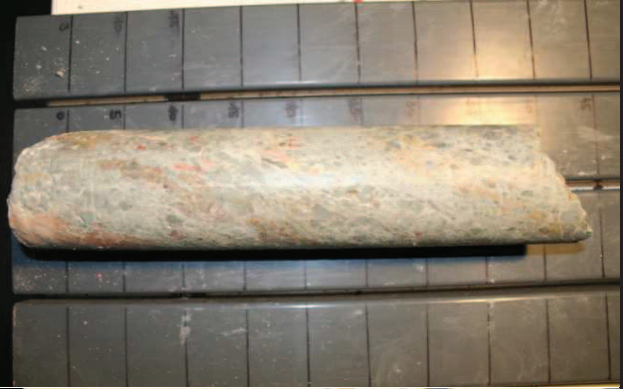
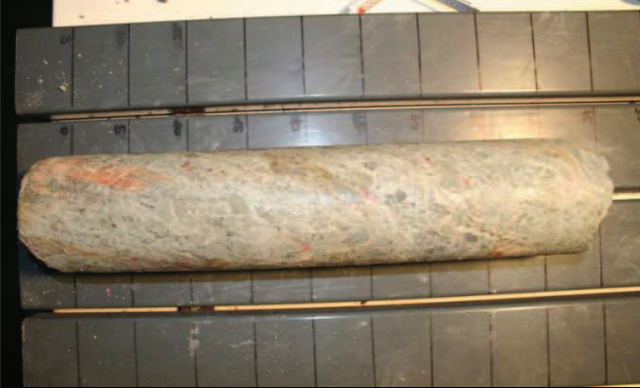
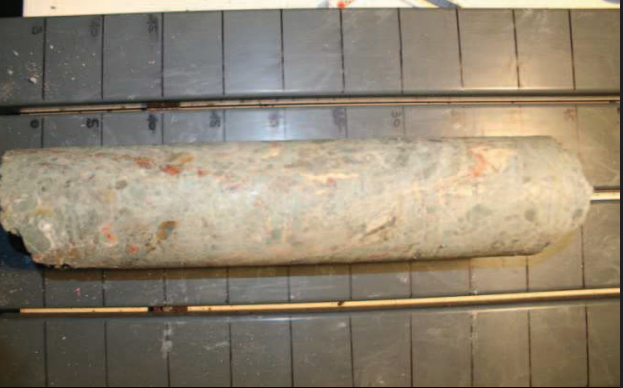
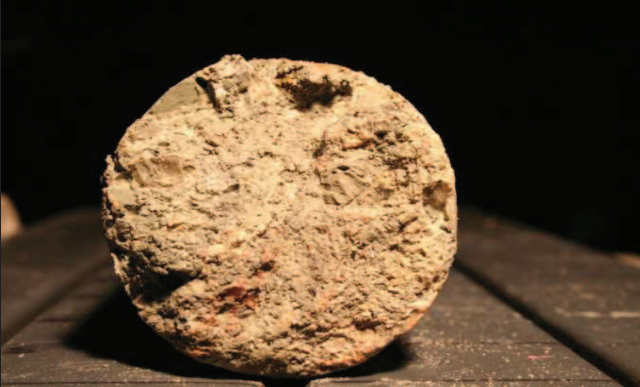
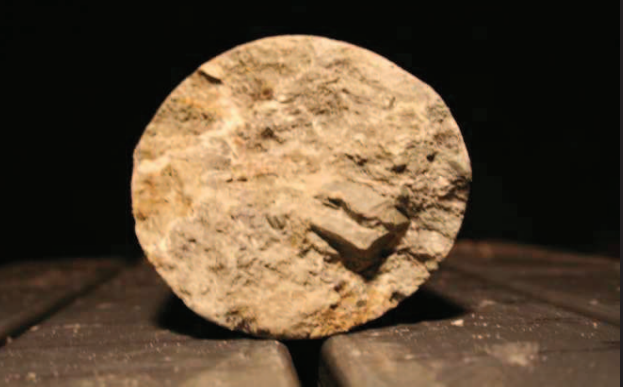
Schichtung in Bohrrichtung,  
gipsreiches Haselgebirge, einige rote Gipseinschlüsse

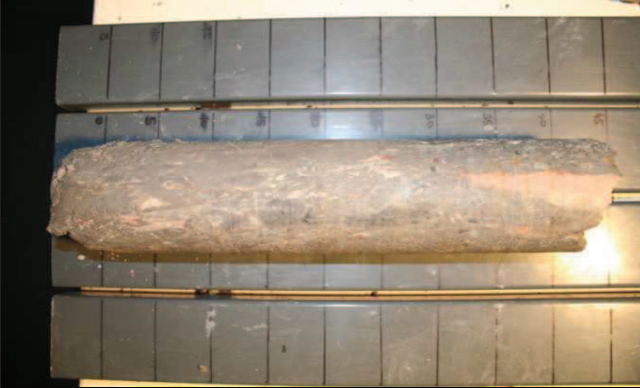
Schichtung in Bohrrichtung,  
keilartiger Gipseinschluss (s. Ansicht 3 und 7),  
Kern mit feinen Gipsadern durchzogen, tonhältiges Haselgebirge
