# Datenblatt Bohrbericht GBS

# Datenblatt Kernbericht GBS

Seegrotte

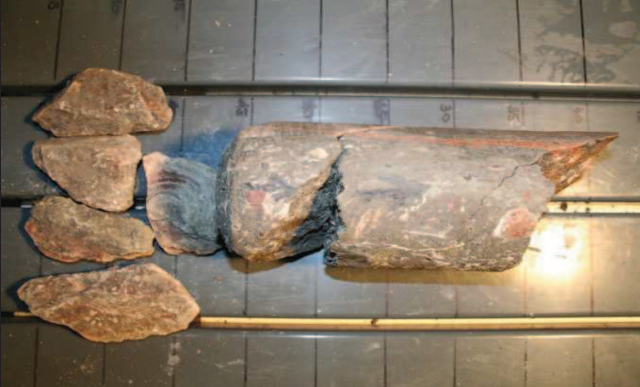
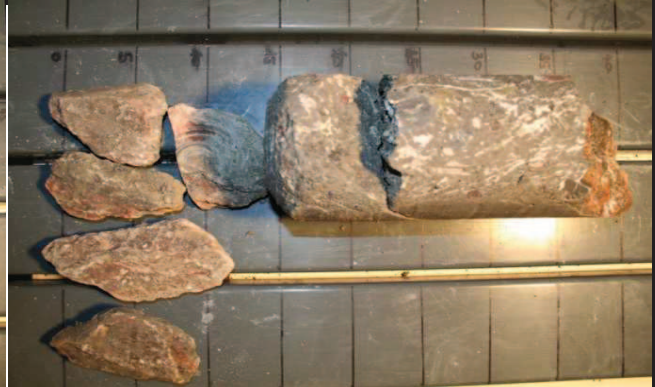
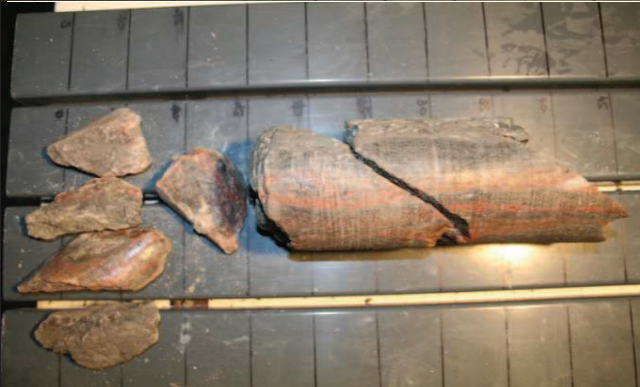
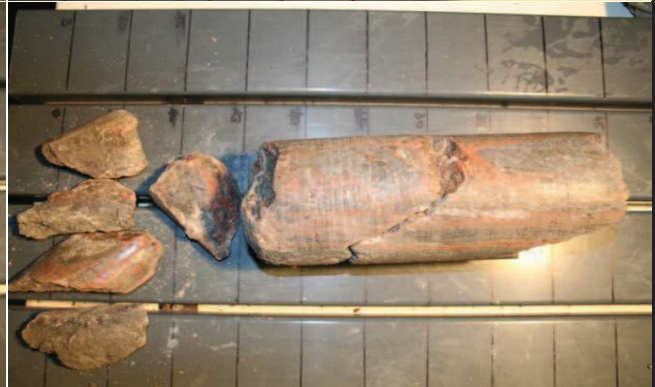
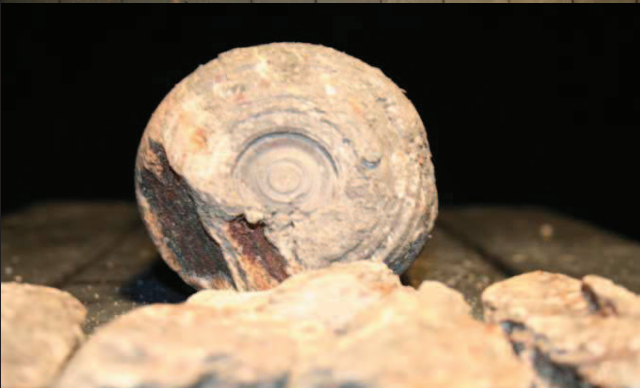
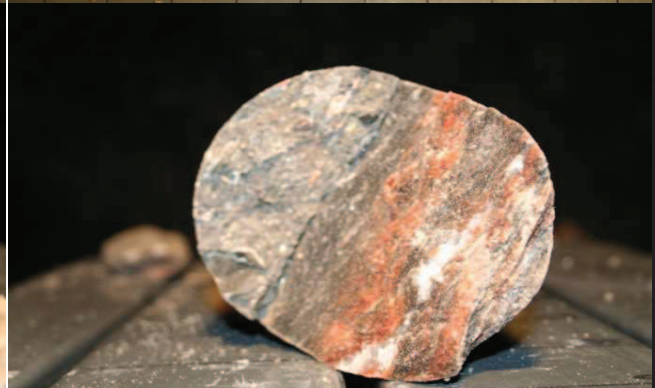
# Datenblatt Kernbericht GBS\_S24\_B2

Schichtung in Bohrrichtung,  
Bohrkern zur Hälfte tonhändig und konglomeratartig, andere Hälfte sehr gipshältig (s. Ansicht 6)  
Bohrkern kompakt

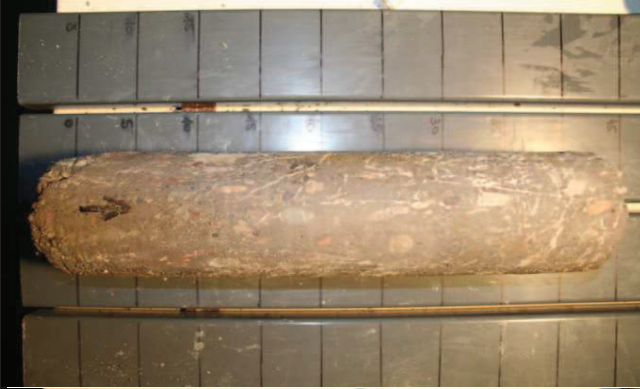
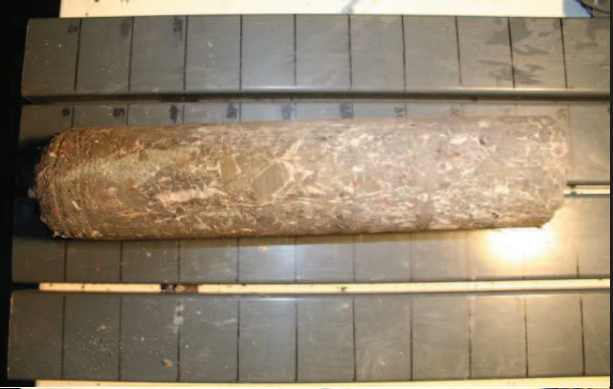
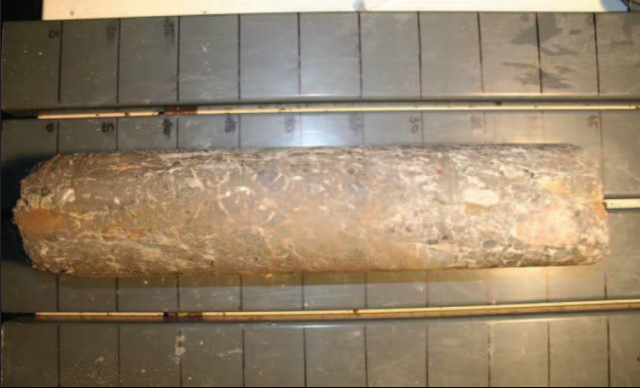
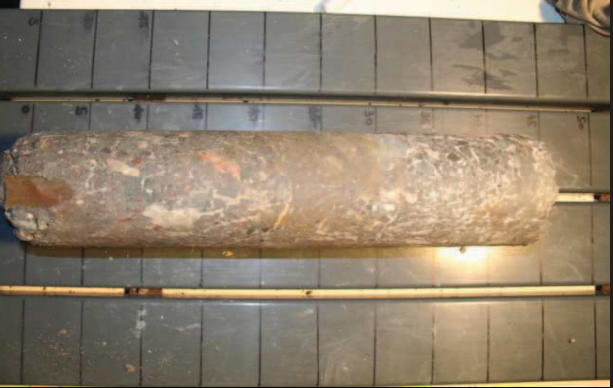
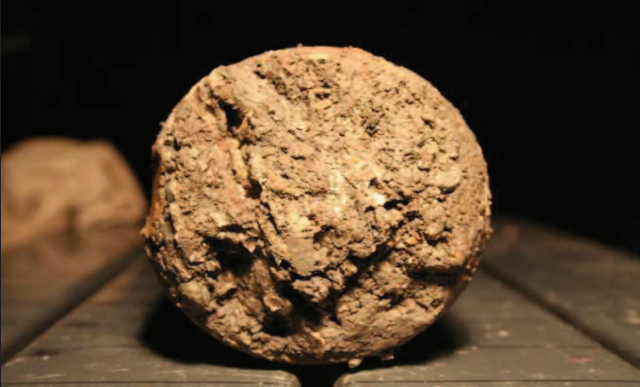
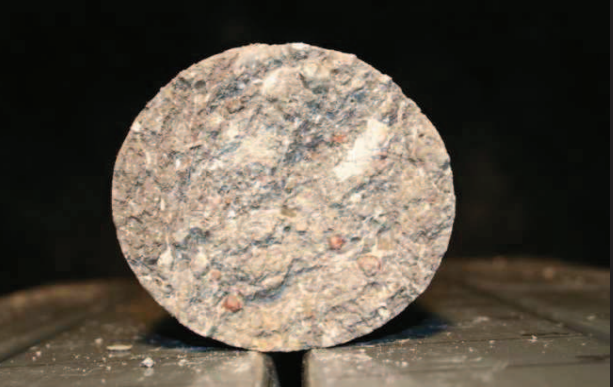
# Datenblatt Kernbericht GBS\_S24\_B3

Schichtung nicht erkennbar,  
Verwitterungserscheinungen in den ersten 10 cm,  
stark tonreiches Haselgebirge, mit zunehmender Tiefe kompakter

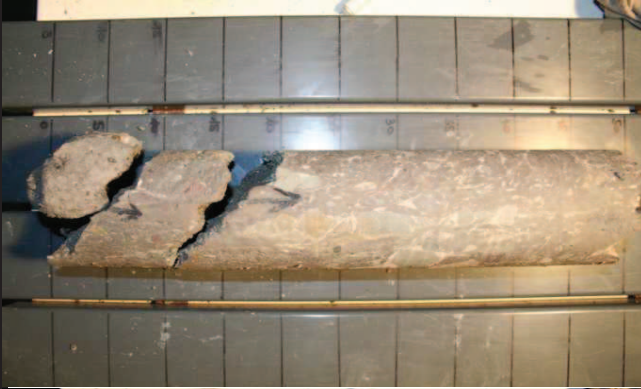
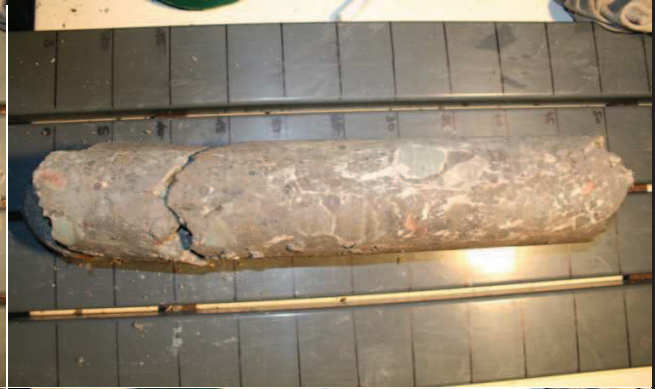
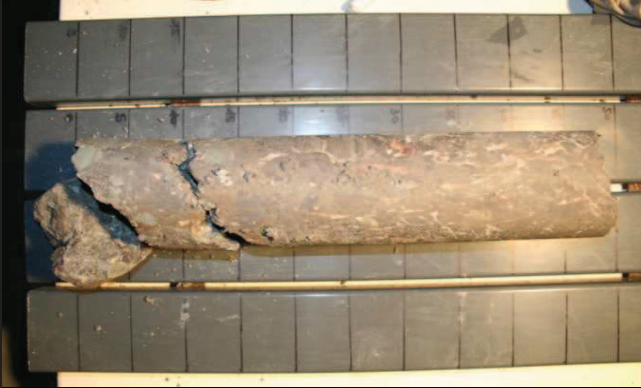
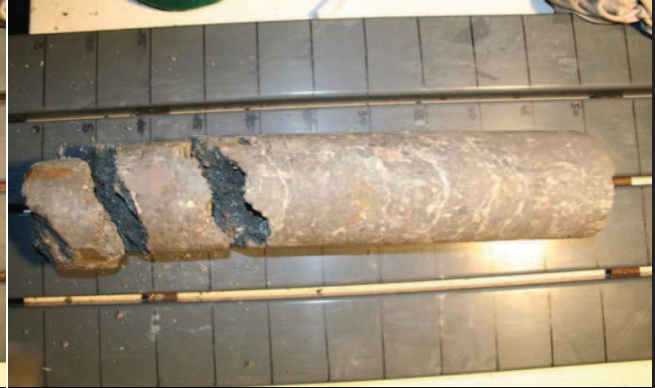
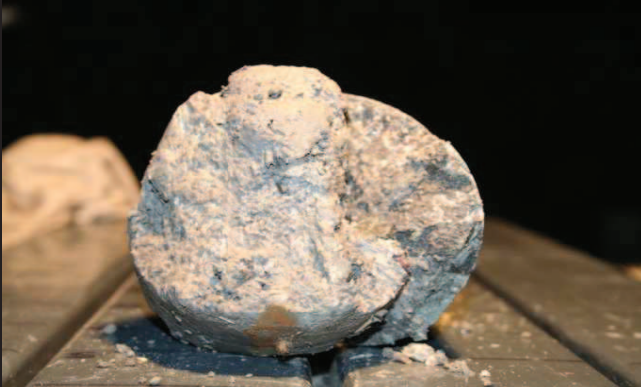
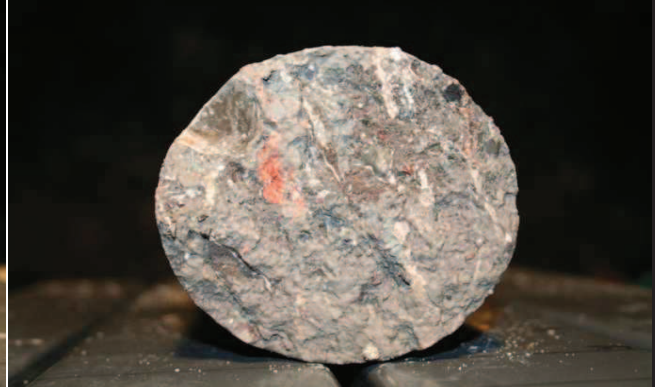
Nr. Bohrkern: **B4**

Schichtung auf Bohrrichtung -> Bruch,  
Verwitterungserscheinungen in den ersten 15 cm,  
tonreiches und konglomeratartiges Haselgebirge

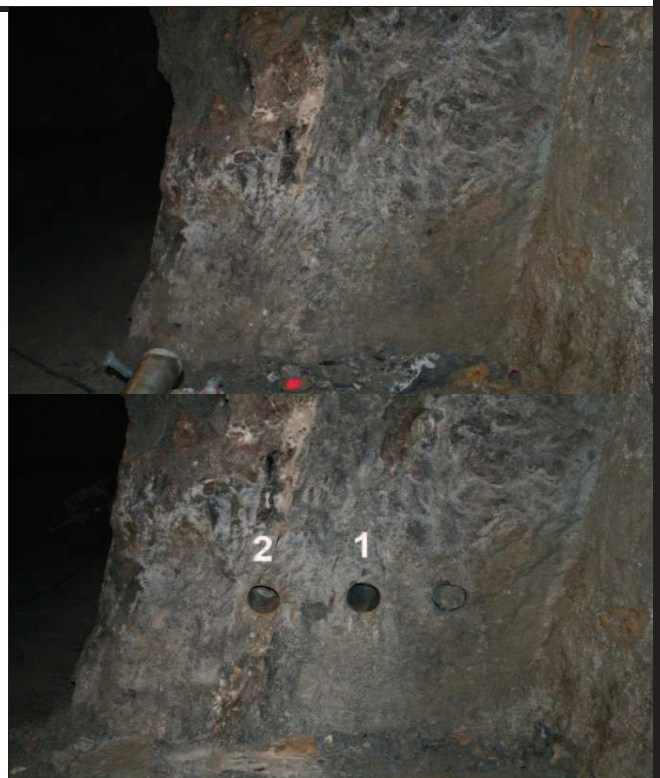
# Datenblatt Bohrbericht GBS\_S25

- B1** hoher Bohrwiderstand, während Bohrvorgang verschob sich die Haltevorrichtung, Kern 1 x gebrochen
- B2** durchgehend hoher Bohrwiderstand, dünnflüssiges rötliches Spülwasser, Kern 1 x gebrochen, zweiter Teil lässt sich nicht aus Bohrloch entfernen

Versuch einer dritten Bohrung. Aber wegen starken verziehen der Bohrkronen nach links unten wurde der Vorgang abgebrochen. Aufgrund der geringen Standfestigkeit der rechten Seitenwand wurden nur 2 Bohrungen durchgeführt

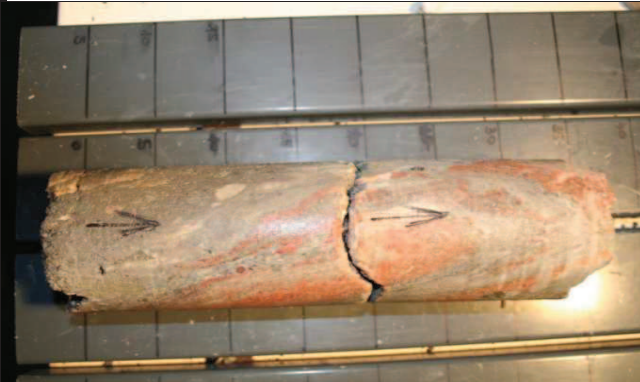
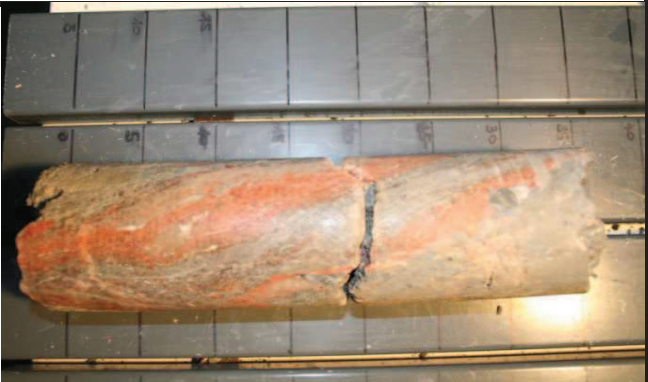
# Datenblatt Kernbericht GBS\_S25\_B1

Schichtung in Bohrrichtung,  
stark gipshältiges Haselgebirge mit Rot- und Graugips (s. Ansicht 1, 2, 7 und 8)  
dazwischen tonhältig und konglomeratartig

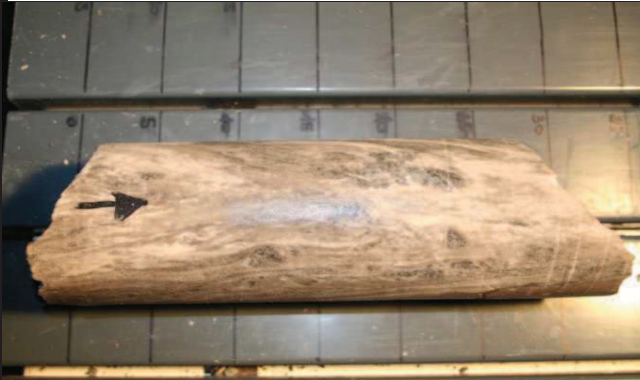
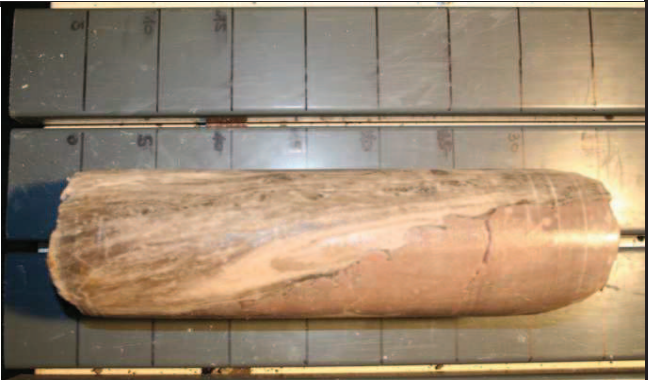
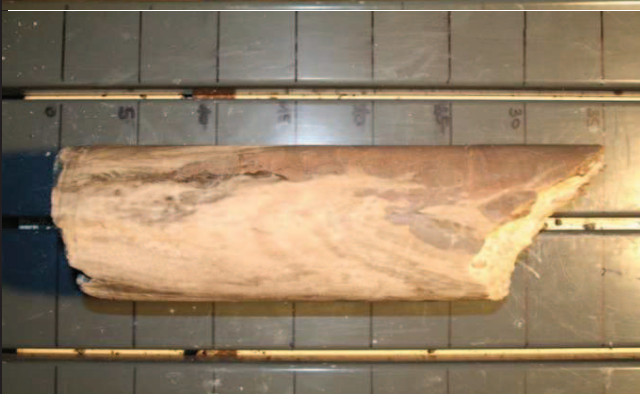
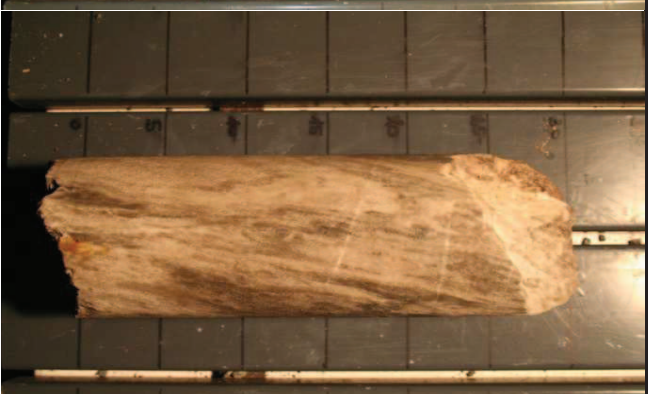
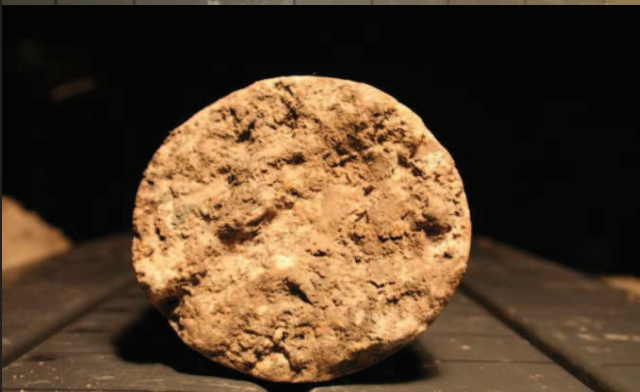
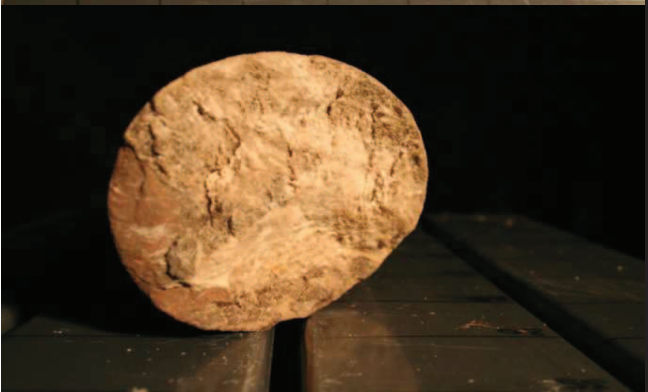
# Datenblatt Kernbericht GBS\_S25\_B2

Schichtung in Bohrrichtung,  
stark gipsreiches Haselgebirge mit Weiss- und Graugips,  
großer roter Keileinschnitt, Gesteinsart nicht erkennbar (s. Ansicht 2 und 7)
