Masterarbeit

Petrographische Beschreibung von
Gesteinen aus Westösterreich hinsichtlich
ihrer Alkali-Reaktivität

November 2019

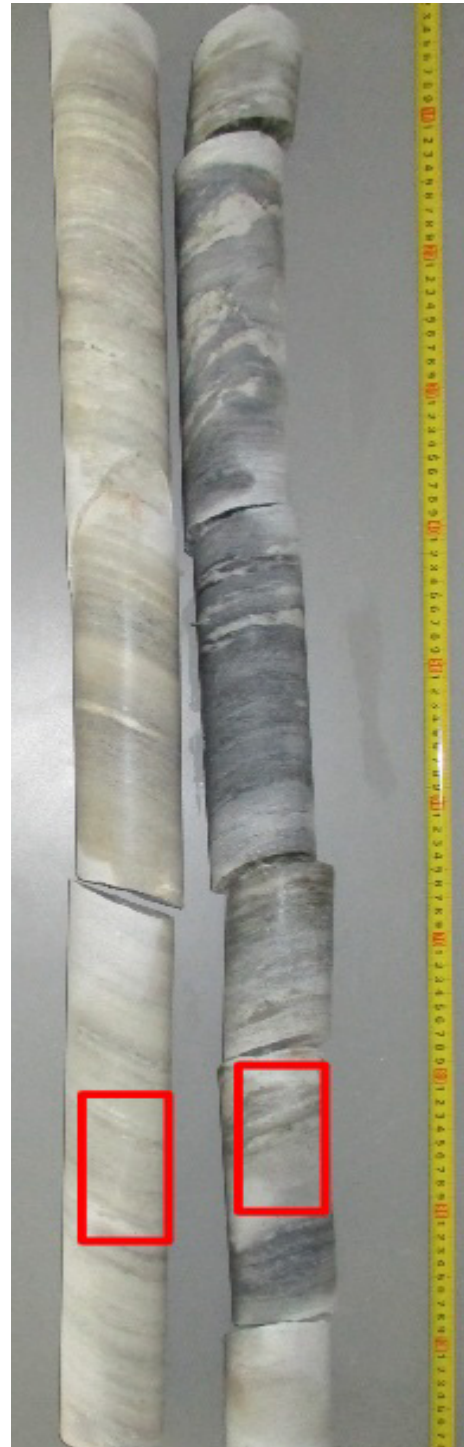
Abbildung 121: Kernmaterial HM 1, Dünnschliffe wurden aus den rot umrandeten Bereich hergestellt.
