Montanuniversität Leoben

**Schwingfestigkeit eines Edelstahls in Wasser und
wässrigem chloridhaltigen Medium**

Die vorliegende Arbeit wurde am Department Metallkunde und Werkstoffprüfung der Montanuniversität Leoben, im Auftrag der Firma Andritz AG, durchgeführt.

Leoben, März 2017

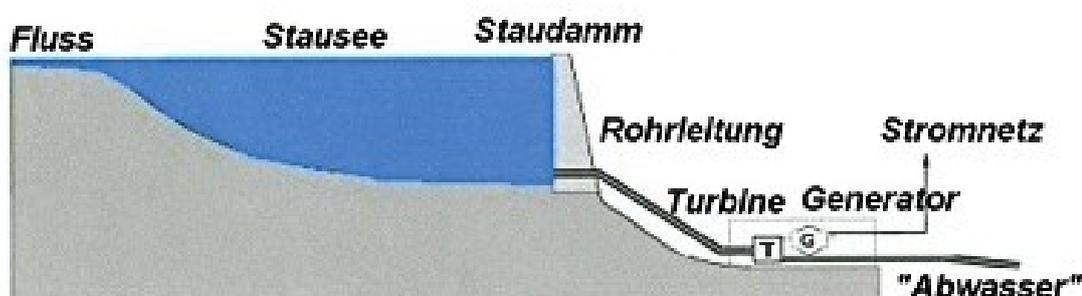
Abbildung 1-1: Schematische Darstellung eines Speicherkraftwerkes [4]

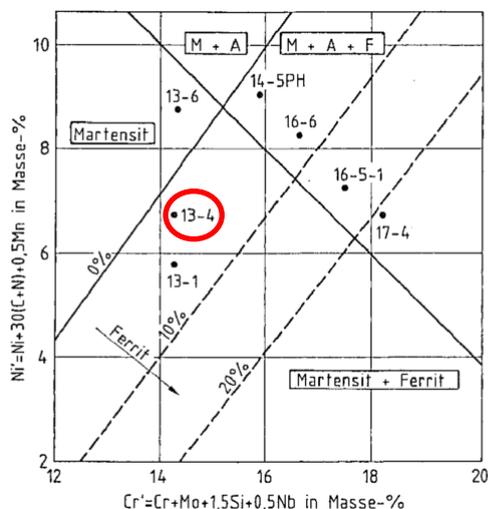
Abbildung 2-1: Lage des Werkstoffes 13-4 (1.4313) im Schöffler-Diagramm [9]

Zu Beginn der Forschungsarbeiten stand im Vordergrund, eine bessere Schweißbarkeit zu erreichen. Dies ist durch die Absenkung des Kohlenstoffgehaltes auf unter 0,05 % und dem Zulegen von Nickel gelungen. Die Senkung des C-Gehaltes führt zu einer Einschnürung des γ -Gebietes, welches durch Nickel wieder aufgeweitet wird, um eine vollständige Austenitierung zu ermöglichen [6]. Neben dieser Aufgabe bewirkt Nickel, gemeinsam mit dem Element Chrom, eine Verminderung der Bildung von δ -Ferrit [8], erkennbar an der Lage der Legierung im Schöffler-Diagramm (Abbildung 2-1).

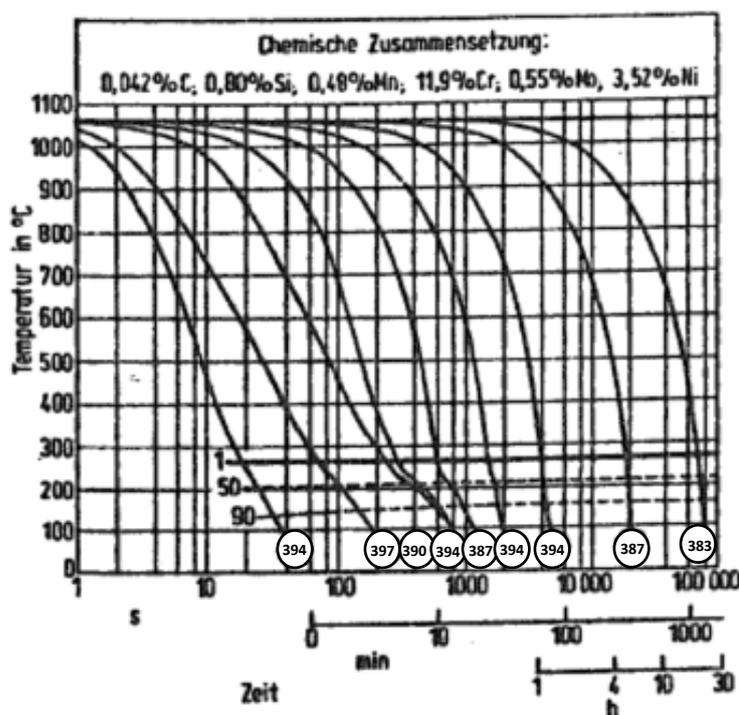
Abbildung 2-2: ZTU-Schaubild des 1.4313 [7]

Einen weiteren wichtigen Aspekt für die hervorragenden Eigenschaften der Weichmartensite spielt die Wärmebehandlung. Anhand des ZTU-Schaubildes (Abbildung 2-2) ist erkennbar, dass sowohl bei Abkühlung in Öl, als auch an Luft, eine Durchvergütbarkeit gegeben ist. Durch die Wahl der chemischen Zusammensetzung wird die Perlit-Nase weitestgehend nach rechts verschoben und die Umwandlung beim Härten erfolgt komplett im Martensitgebiet. Dies ist bis zu einer Gesamtabkühlzeit von 100 Stunden bis Raumtemperatur der Fall [7]. Wichtig für einen rentablen Herstellungsprozess ist auch die Lage der Martensit-Finish-Temperatur. Diese liegt bei den meisten Weichmartensiten über Raumtemperatur, was ein Tiefkühlen zur vollständigen Umwandlung in Martensit nicht notwendig macht [9]. Allerdings liegen sowohl Martensit-Start- als auch Finish-Temperatur sehr tief ($M_s=230^\circ\text{C}$, $M_f=100^\circ\text{C}$). Eine daraus folgende Konsequenz ist, dass bei zu schnellem Abkühlen von Gussteilen innere Spannungen entstehen [9]. Um Schäden beim Entformen zu vermeiden, werden die Gussteile oft über Tage hinweg sehr langsam abgekühlt. Je nach Möglichkeit wird auch versucht auf andere Ver- und Bearbeitungstechnologien, wie zum Beispiel dem Zerspanen aus dem Vol-len, zurückzugreifen.

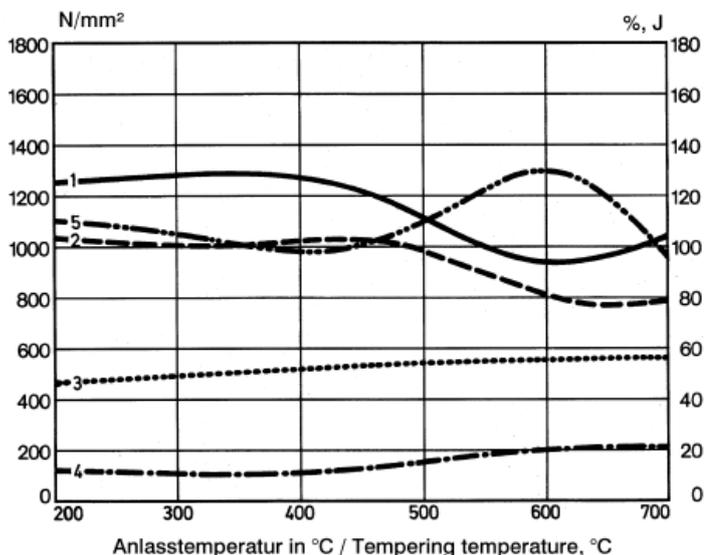
Abbildung 2-3: Vergütungsschaubild des 1.4313 bei einer Härtetemperatur von 1000°C
 1...Zugfestigkeit [N/mm²], 2...Streckgrenze [N/mm²], 3...Einschnürung [%],
 4...Bruchdehnung [%], 5...Kerbschlagarbeit (DMV) [J] [10]

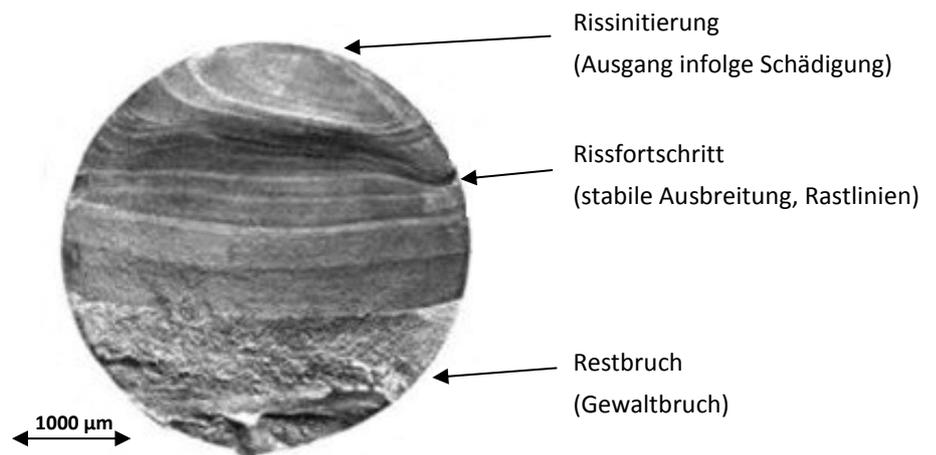
Abbildung 2-4: Ermüdungsbruch eines metallischen Werkstoffes [13]

Querschnittsänderungen [12]. Bevorzugt handelt es sich dabei um Kerben, Materialungängen und Inhomogenitäten (nichtmetallische Einschlüsse, Poren, Lunker). Ausgehend von solchen Schädigungen erfolgt ein kontinuierlicher Rissfortschritt, hervorgerufen durch die zyklische Beanspruchung, bis der Restquerschnitt die aufgebrachte Belastung nicht mehr aufnehmen kann und das Bauteil durch Gewaltbruch versagt. Durch diese Vorgänge kann die Ermüdungsbruchfläche in die Bereiche der Rissinitiation, des Rissfortschrittes und des Restbruches eingeteilt werden (Abbildung 2-4).

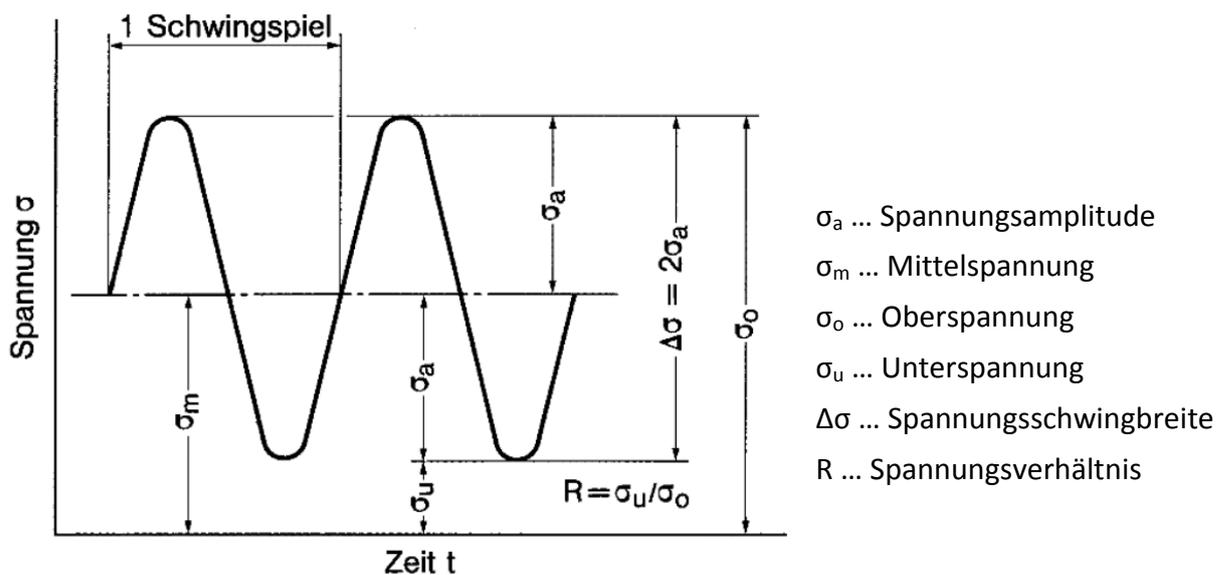
Abbildung 2-5: Beanspruchungsparameter bei der Schwingfestigkeitsprüfung [17]

Um für die Auslegung von Bauteilen gültige Kennwerte zu ermitteln, werden Schwingfestigkeitsuntersuchungen durchgeführt. Die wichtigsten Beanspruchungskennwerte sind in Abbildung 2-5 im Überblick dargestellt. Die bekanntesten Untersuchungen sind dabei auf August Wöhler zurückzuführen. Dabei wird auf der Ordinate die Ausschlagspannung σ_a aufgetragen und auf der Abszisse der Logarithmus der Schwingspielzahl bis zum Versagen N_f [17].

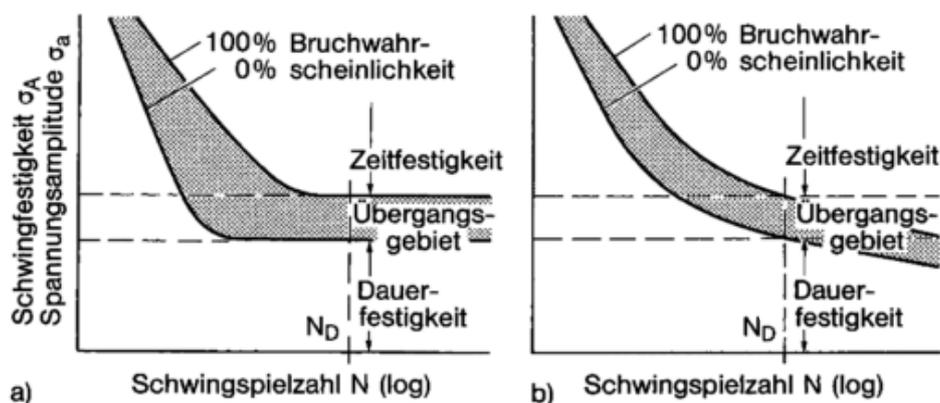
Abbildung 2-6: a) Wöhlerlinie mit ausgeprägter Dauerfestigkeit b) Wöhlerlinie ohne ausgeprägte Dauerfestigkeit [17]

Die so erhaltenen Wöhlerkurven werden allgemein in zwei Typen eingeteilt. Typ I ist jener mit ausgeprägter Dauerfestigkeit, wie sie zum Beispiel Baustähle aufweisen. Eine schematische Darstellung ist in Abbildung 2-6 a zu sehen. Kfz-Metalle und deren Legierungen sind im Gegensatz dazu Vertreter des Typ II, welche keine ausgeprägte Dauerfestigkeit zeigen (Abbildung 2-6 b). Die Festlegung des Dauerfestigkeitsniveaus erfolgt über die Definition der Grenzlastspielzahl N_D bis zu der kein Versagen eintritt [12].

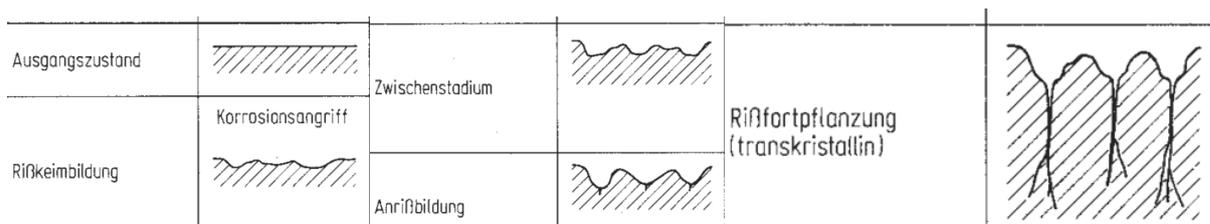
Abbildung 2-7: Schematische Darstellung der Schwingungsrisskorrosion im aktiven Zustand [20]

Die SwrK im aktiven Zustand tritt bei Werkstoffen auf, welche im Medium keine Passivschicht ausbilden, z.B. unlegierte und niedriglegierte Stähle. Zu Beginn bilden sich zum Teil sehr große Korrosionsgrübchen, an deren Grund die Anrissbildung startet (Abbildung 2-7). Die Anrisse erscheinen im metallografischen Querschliff stark aufgeweitet, da sie meistens mit Korrosionsprodukten belegt sind. Des Weiteren sind auch oftmals Rissverzweigungen zu beobachten. Die Auswirkung auf den Abfall der Dauerfestigkeit ist sehr groß [19].

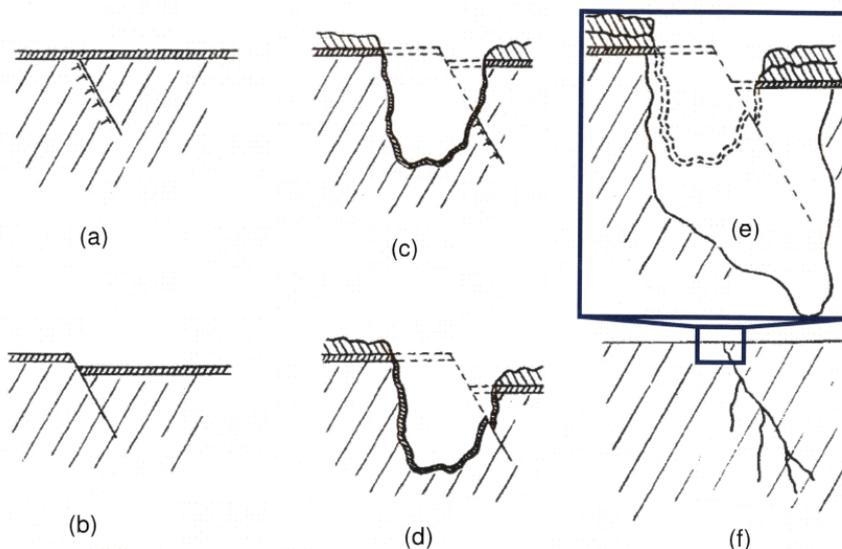
Abbildung 2-8: Schematische Darstellung des GPV-Modelles [12]

Die Rissinitierung im passiven Zustand kann durch das Gleitstufen-Passivschicht-Verletzungsmodell (GPV) beschrieben werden. Dieses Modell ist sowohl bei der Spannungs- als auch bei der Schwingungsrisskorrosion anwendbar. Hierbei wird durch das Austreten einer Gleitstufe die Passivschicht verletzt und das blanke Metall kommt mit dem umgebenden Medium in Kontakt. Es folgt eine anodische Auflösung des Metalls und eine lokale Ablagerung von Korrosionsprodukten. Durch die Lage im stabil-passiven Bereich kann die freigelegte Stelle aufs Neue passivieren. Allerdings kommt es durch die stetige Beanspruchung zum erneuten Abgleiten und der Prozess beginnt von vorne. Die Folge ist das Entstehen ei-

ner Kerbe an der die Rissinitiation erfolgt. Eine schematische Abbildung des GPV-Modelles ist in Abbildung 2-8 ersichtlich [19].

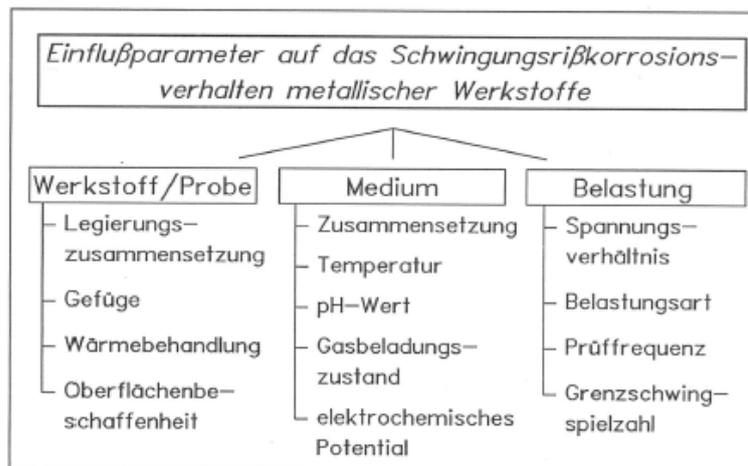
Abbildung 2-9: Einteilung der Einflussgrößen auf die SwrK [22]

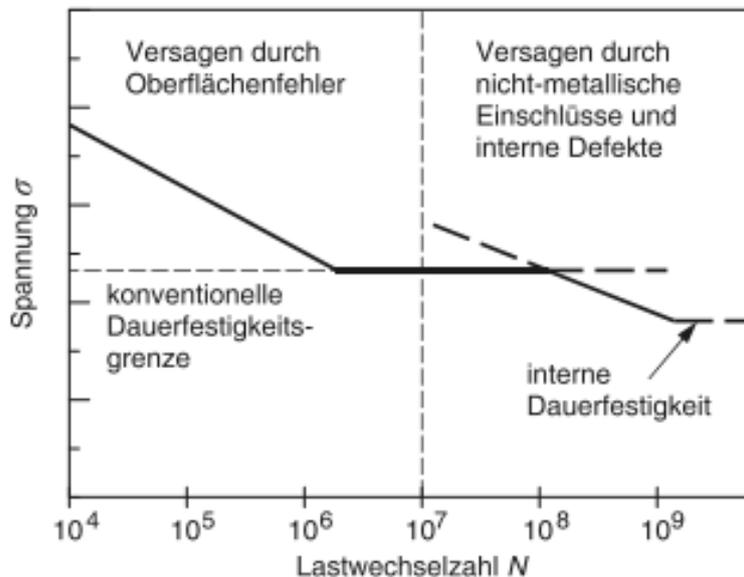
Abbildung 2-10: Schematische zweistufige Wöhlerkurve für hochfeste Stähle im UHCF [18]

Für die meisten technischen Anwendungen ist zur Ermittlung der Dauerfestigkeit eine Grenzlastspielzahl von $1 \cdot 10^7 - 5 \cdot 10^7$ LW ausreichend. Allerdings kommt es vor allem bei hochfesten Stählen zu einer Ausbildung einer zweistufigen Wöhlerkurve. Diese lässt sich durch zwei Kurven mit einem kontinuierlichen Übergang zusammensetzen (Abbildung 2-10). Zum einen aus der klassischen Wöhlerkurve mit einem oberflächeninduzierten Versagen. Die zweite Kurve entsteht in Lastwechselbereich von $10^7 - 10^9$ und ist gekennzeichnet durch die Rissentstehung im Inneren, meist an einem nichtmetallischen Einschluss. Es können aber auch Unregelmäßigkeiten in der Mikrostruktur, wie Kornflächen und Phasengrenzen, die Versagensursache sein [18].

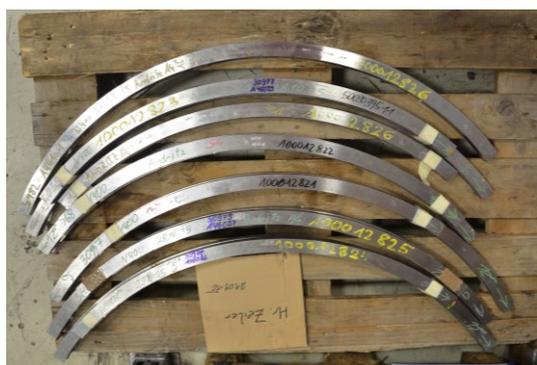
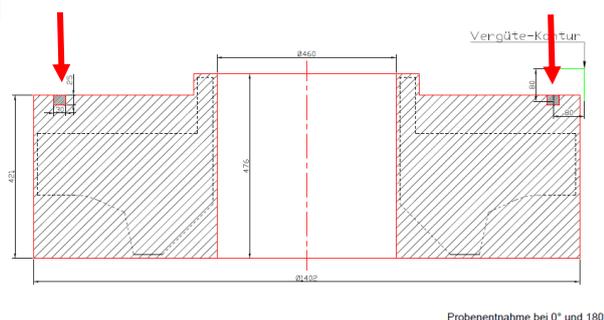
Abbildung 3-1: Probenmaterial und Entnahmeposition (rote Pfeile) der Ringsegmente

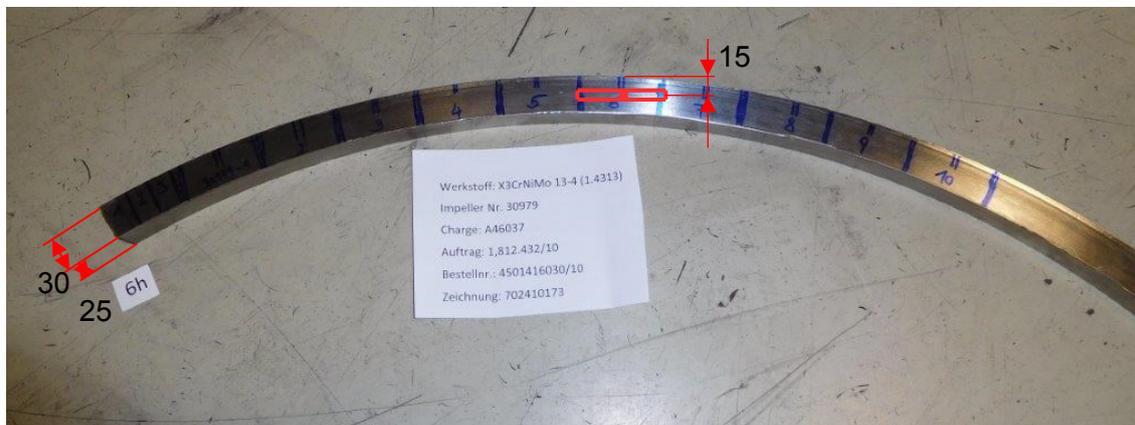
Abbildung 3-2: Entnahmeposition der Kerbschlagproben

Der Kerbschlagbiegeversuch nach Charpy wurde nach DIN EN 10045 durchgeführt. Als Prüfmaschine diente ein Kerbschlaghammer von Zwick Roell (Typ RKP 300) mit einem Nennarbeitsvermögen von 300 J. Geprüft wurden insgesamt zehn Proben mit V-Kerb. Vier Stück bei 20°C und ein Satz von je drei Proben bei 0°C und -20°C. Die Entnahmepositionen der Proben sind in Abbildung 3-2 ersichtlich.

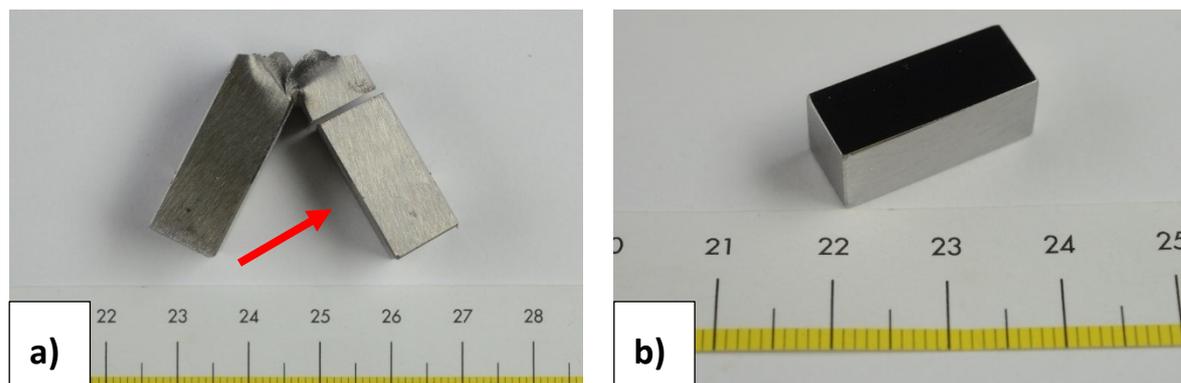
Abbildung 3-3: a) Probenentnahme aus geschlagener Kerbschlagbiegeprobe (roter Pfeil markiert polierte Fläche) b) Probe nach dem Schleifen und Polieren

Um bei den Proben von einer vergleichbaren Oberfläche auszugehen, wurden alle Seiten grob mit SiC-Papier der Körnung 120 angeschliffen. Es wurde dabei darauf geachtet, dass jene Seite mit der Auflagerkerbe vom Kerbschlagbiegeversuch einem ausreichenden Abtrag aufzuweisen hat, um keinen Einfluss einer plastischen Verformung zu erhalten. Die dieser Seite gegenüberliegende Fläche wurde mit SiC-Papier der Körnung 1200 geschliffen und anschließend mit 3 µm und 1 µm poliert und zuletzt gereinigt (Abbildung 3-3 b).

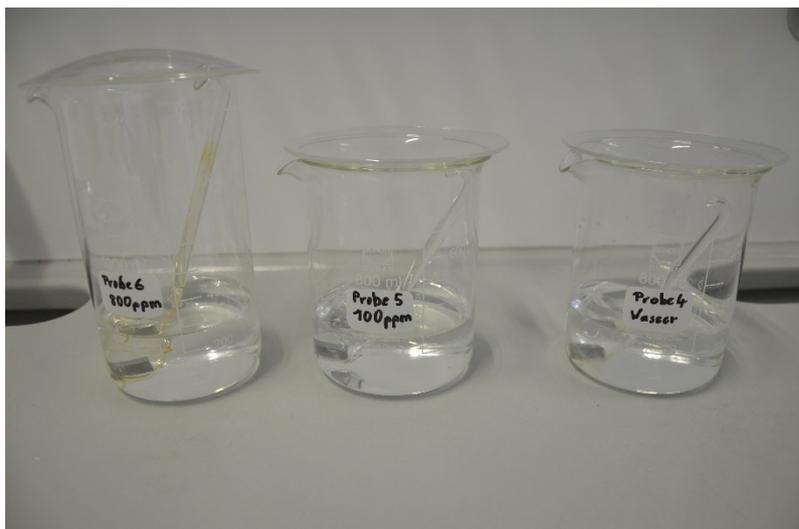
Abbildung 3-4: Aufbau und Anordnung der Auslagerungsversuche

Vor dem Versuchsbeginn wurden alle Proben mittels Mikrometerschraube auf 0,01 mm genau vermessen und die Oberfläche berechnet. Pro cm² Oberfläche wurden circa 30 ml Medium verwendet. Dadurch ergab sich eine Menge von rund 250 ml je Probe. Des Weiteren wurde das Gewicht auf 0,01 g genau mit der Analysewaage Sartorius LC4801P gemessen, um einen möglichen Gewichtsverlust ermitteln zu können. Abschließend wurden die Proben nochmals mit Ethanol im Ultraschallbad gereinigt und mit Hilfe von Glaskörben in das jeweilige Medium gestellt (Abbildung 3-4). In regelmäßigen Abständen erfolgte eine Beurteilung der Proben. Dabei wurden diese mit Ethanol im Ultraschallbad gereinigt, getrocknet, gewogen und unter dem Lichtmikroskop begutachtet.

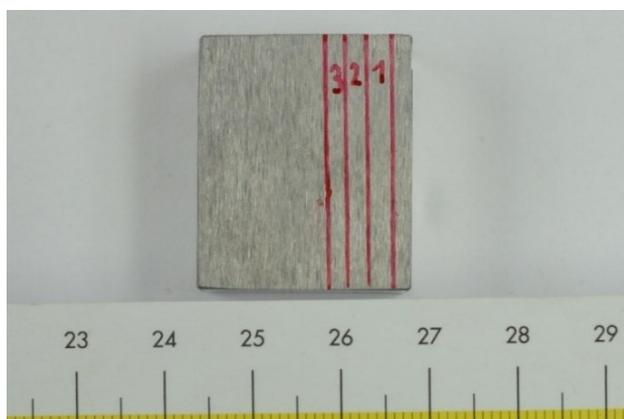
Abbildung 3-5: Probenentnahme für die Ermittlung der Stromdichte-Potential-Kurven

Die Aufzeichnung der Stromdichte Potential-Kurven wurden am Institut für Allgemeine und Analytische Chemie vorgenommen. Die Probenentnahme und Medienerstellung erfolgte am Department Metallkunde und Werkstoffprüfung. Von den üblichen Materialringen wurde eine ca. 1 cm dicke Scheibe abgetrennt, von denen drei Plättchen mit einer Dicke von etwa 2 mm entnommen wurden (Abbildung 3-5).

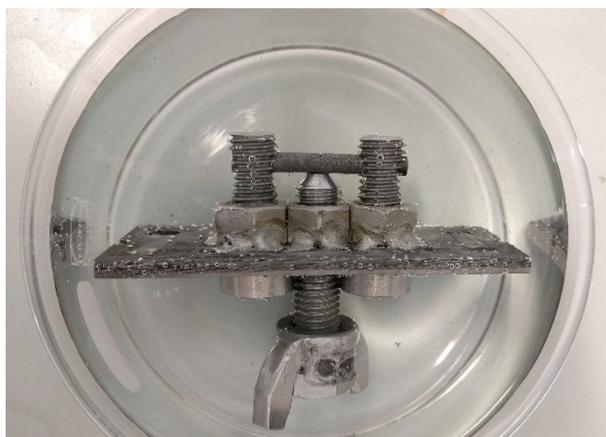
Abbildung 3-6: Biegevorrichtung für Auslagerungsversuche in Salzsäure zur Beurteilung der Empfindlichkeit auf SprK

Um den Werkstoff gegenüber SprK zu testen wurde eine Biegevorrichtung gefertigt (Abbildung 3-6). In dieser wurden zylindrische Probenstäbe mit 5 mm Durchmesser eingespannt und in Salzsäure unterschiedlicher Konzentration ausgelagert. Die Stäbe wurden aus dem Reststück eines Spannzapfens einer Schwingungsprobe gefertigt. Des Weiteren wurden sie mit denselben Parametern wie die Wechsellastproben elektroliert.

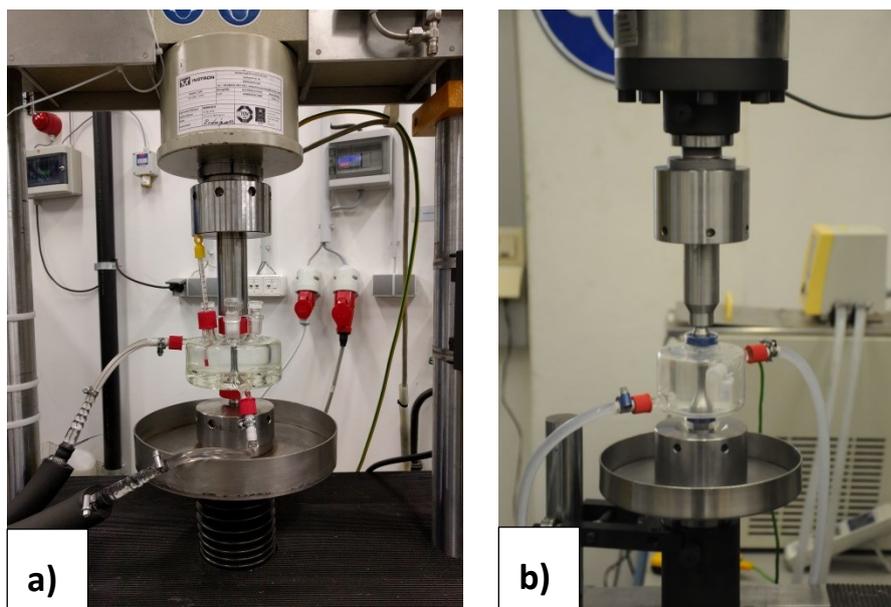
Abbildung 3-7: Dynamischer Versuchsaufbau in korrosiver Umgebung (Korrosionszelle) a) DMW Leoben b) VAM Innsbruck

Am DMW kam ein Hydropulsator vom Typ PSA 100 ($F_{\max} \pm 100$ kN) der Fa. Schenck zum Einsatz. Die Prüfung in Innsbruck wurde auf einer servohydraulischen Universalprüfmaschine des Typs 8501 H0201 der Fa. Instron durchgeführt. Zur Temperierung des Mediums auf 20°C wurde am DMW der Kältethermostat RE 415 S der Fa. Lauda verwendet. Bei VAM war das Thermostat Lauda Ecoline RE107 mit dem Kontrollkopf E100 im Einsatz. Die beiden Versuchsaufbauten mit Korrosionszelle sind in Abbildung 3-7 zu sehen.

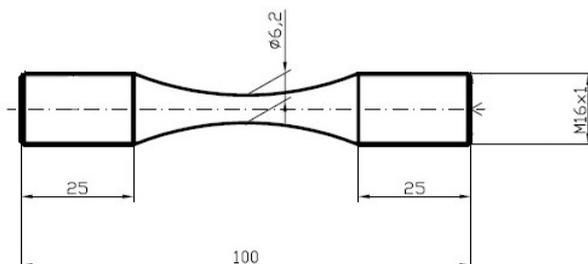
Abbildung 3-8: Wechsellastprobe für Schwingfestigkeitsuntersuchungen an Luft

Die verwendeten Probenformen für die Versuche an Luft und Wasser sind in Abbildung 3-8 sowie Abbildung 3-9 ersichtlich.

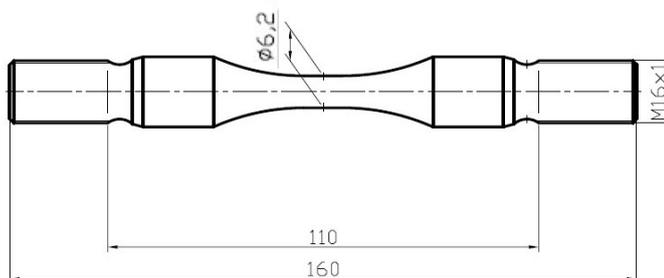
Abbildung 3-9: Korrosionswechsellastprobe für Schwingversuche im Medium

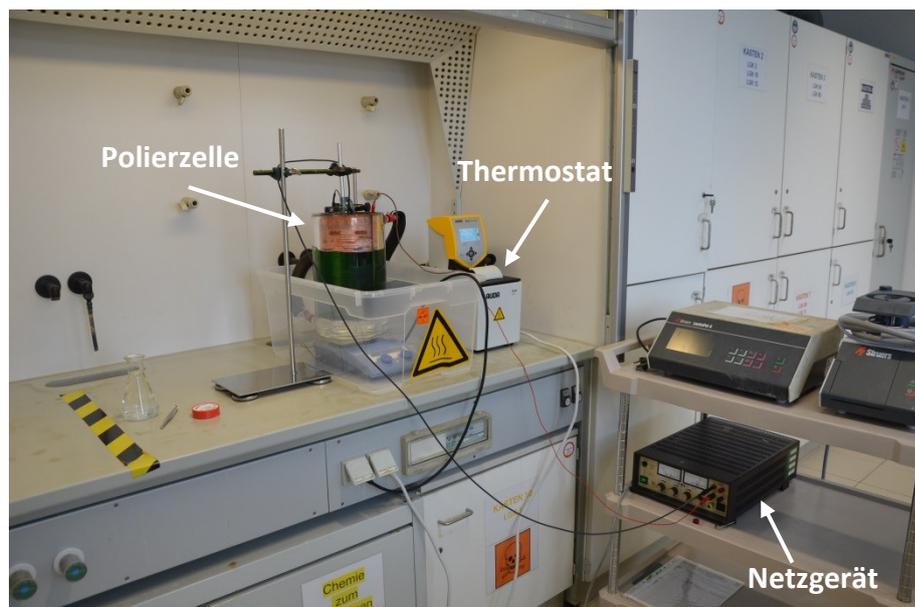
Abbildung 3-10: Vorrichtung zum elektrolytischen Polieren

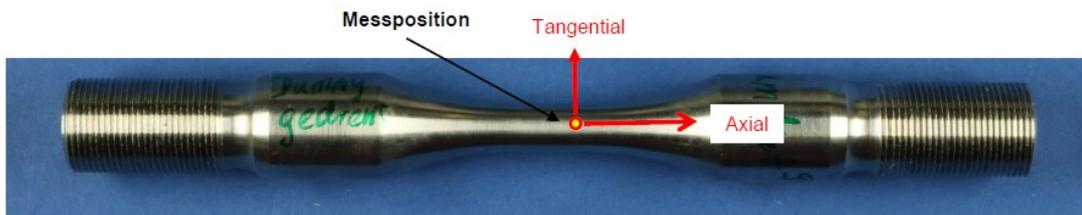
Abbildung 3-11: Messposition und Richtungen der Eigenspannungsmessung

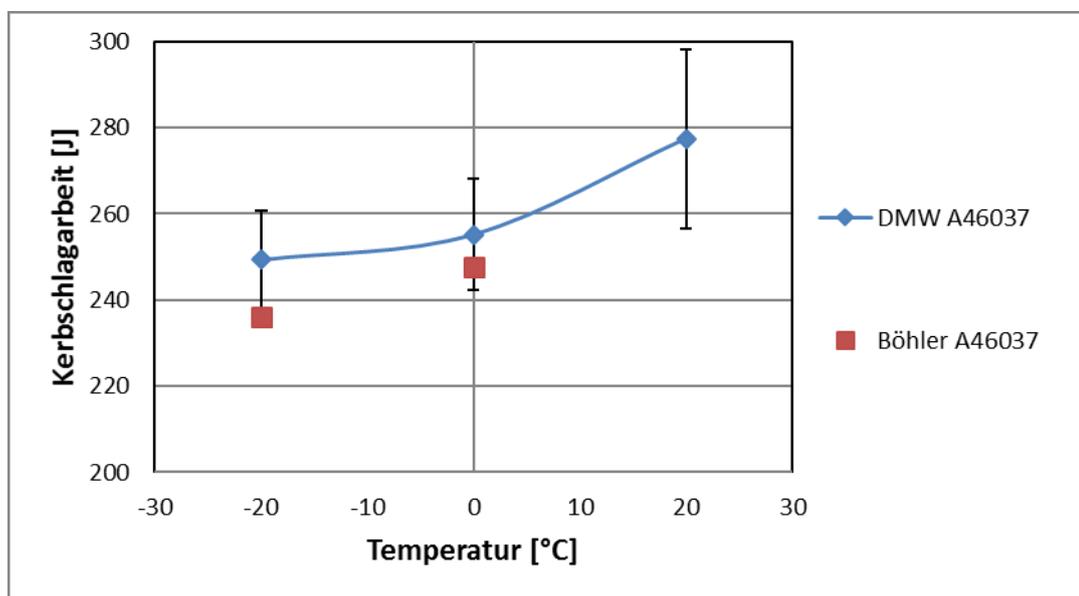
Abbildung 4-1: Kerbschlagarbeit in Abhängigkeit der Temperatur; Messwerte DMW (blau)
Messwerte Böhler (rot)

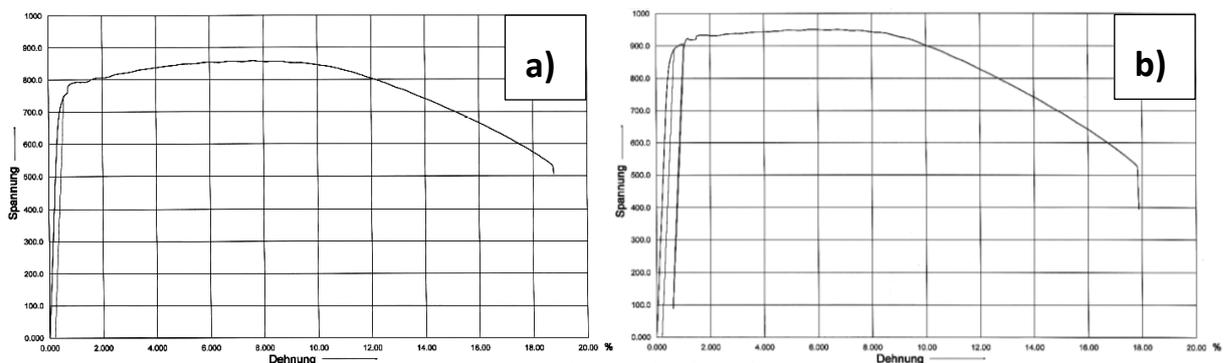
Abbildung 4-2: Exemplarische Zugversuchskurve a) Ringmaterial und b) Dummymaterial

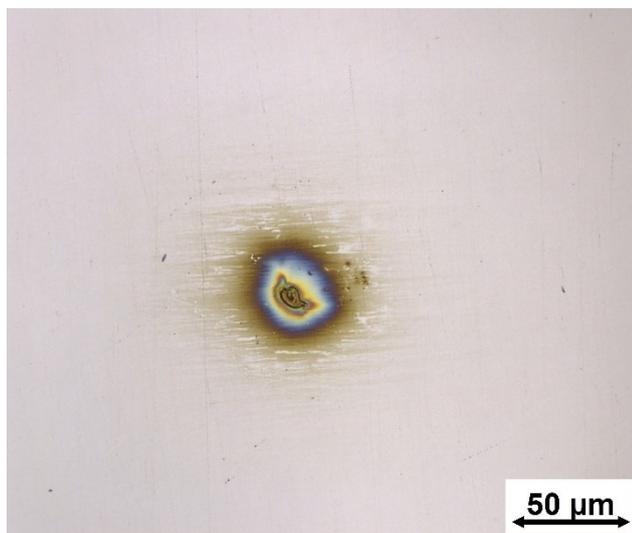
Abbildung 4-3: Einschluss mit Anlauffarben nach 7 Tagen Auslagerung in Oschenik Wasser

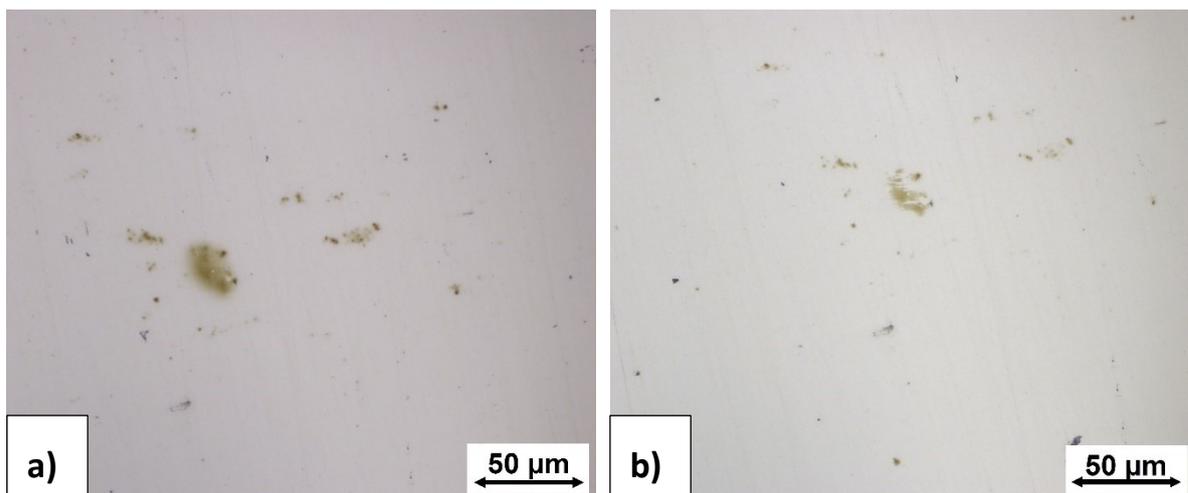
Abbildung 4-4: Oxidationsspuren vor (a) und nach (b) dem Wischen mit einem in Ethanol getränkten Zellstofftuch nach 7 Tagen Auslagerung in Oschenik Wasser mit 100 ppm Chloriden

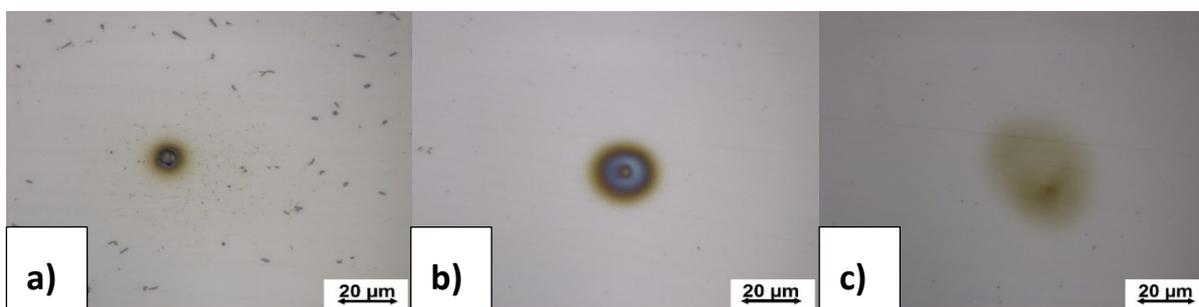
Abbildung 4-5 a, b, c: Gegenüberstellung der unterschiedlichen Korrosionserscheinungen nach einem Tag Auslagerung in Wasser mit 800 ppm Chloriden, Beschreibung siehe Text

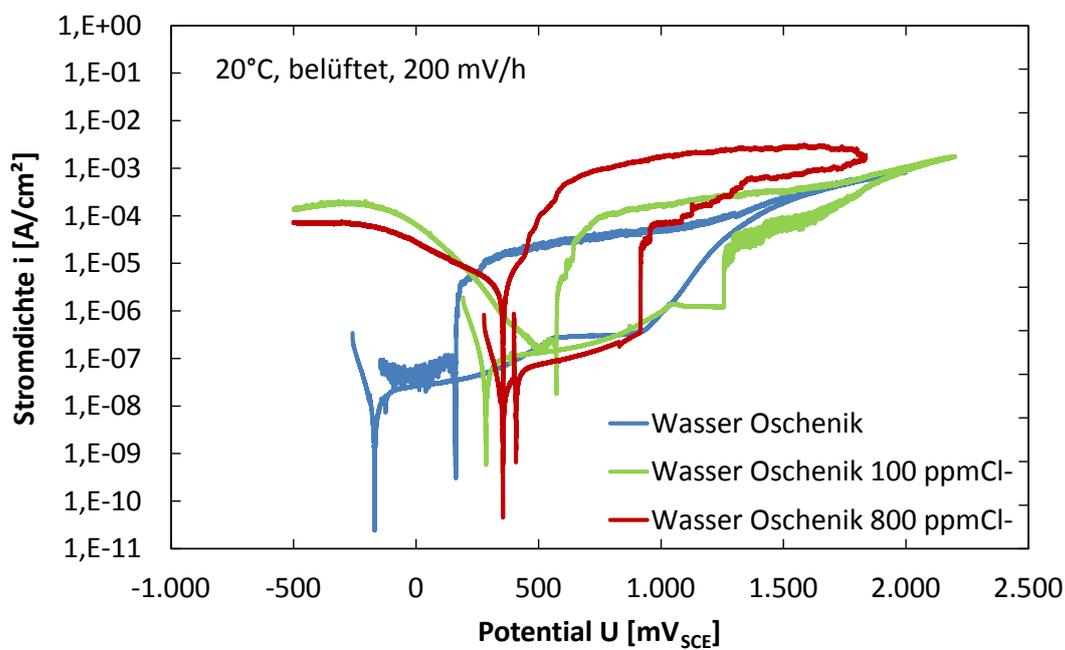
Abbildung 4-6: Stromdichte-Potential-Kurven des 1.4313 in „Oschenik Wasser“ (blaue Kurve), „Oschenik Wasser + 100 ppm Cl⁻“ (grüne Kurve) und „Oschenik Wasser + 800 ppm Cl⁻“ (rote Kurve) bei 20 °C

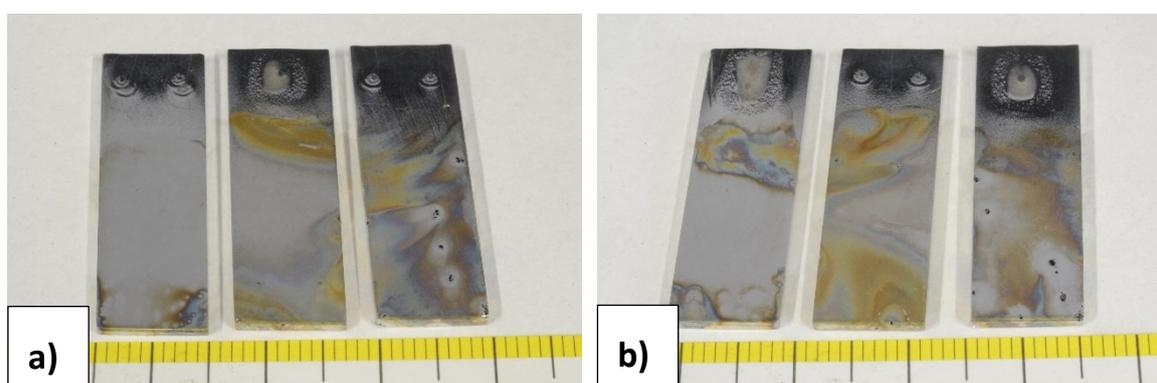
Abbildung 4-7: Vorder- (a) und Rückseite (b) der geprüften Proben, v.l.n.r: 0 ppm, 100 ppm, 800 ppm

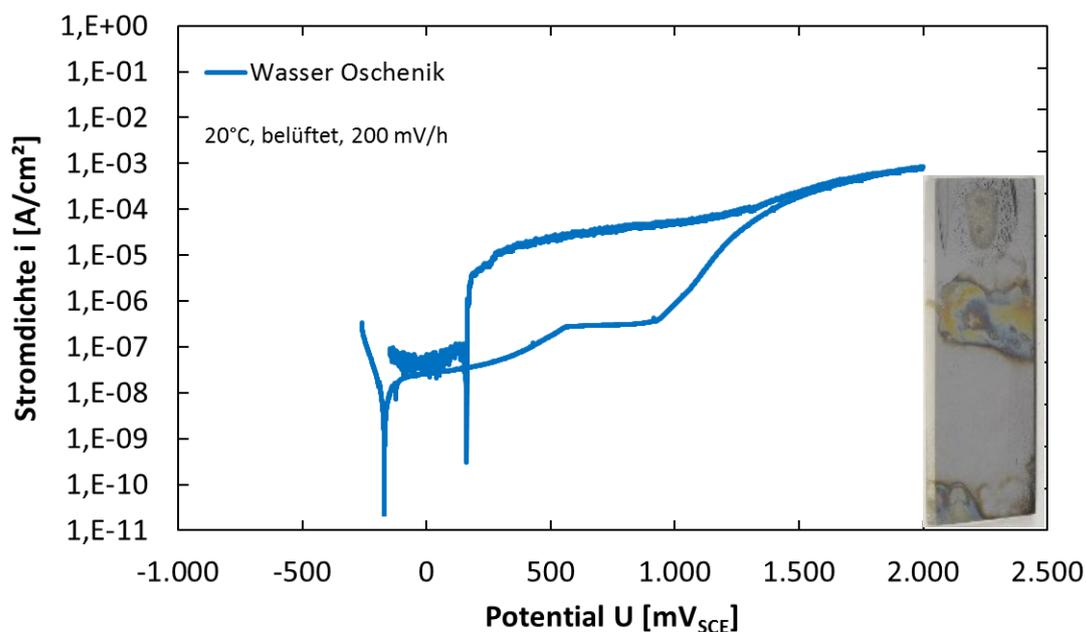
Abbildung 4-8: Stromdichte-Potential-Kurve des 1.4313 in „Oschenik Wasser“ (blaue Kurve) bei 20 °C

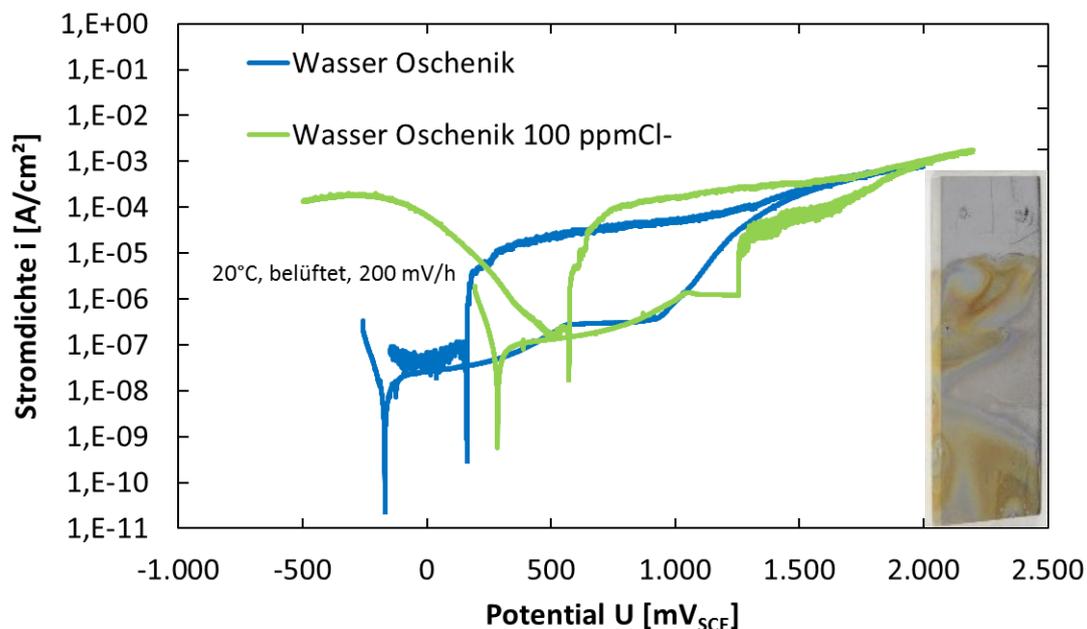
Abbildung 4-9: Stromdichte-Potential-Kurve des 1.4313 in „Oschenik Wasser“ (blaue Kurve) und „Oschenik Wasser + 100 ppm Cl⁻“ (grüne Kurve) bei 20 °C

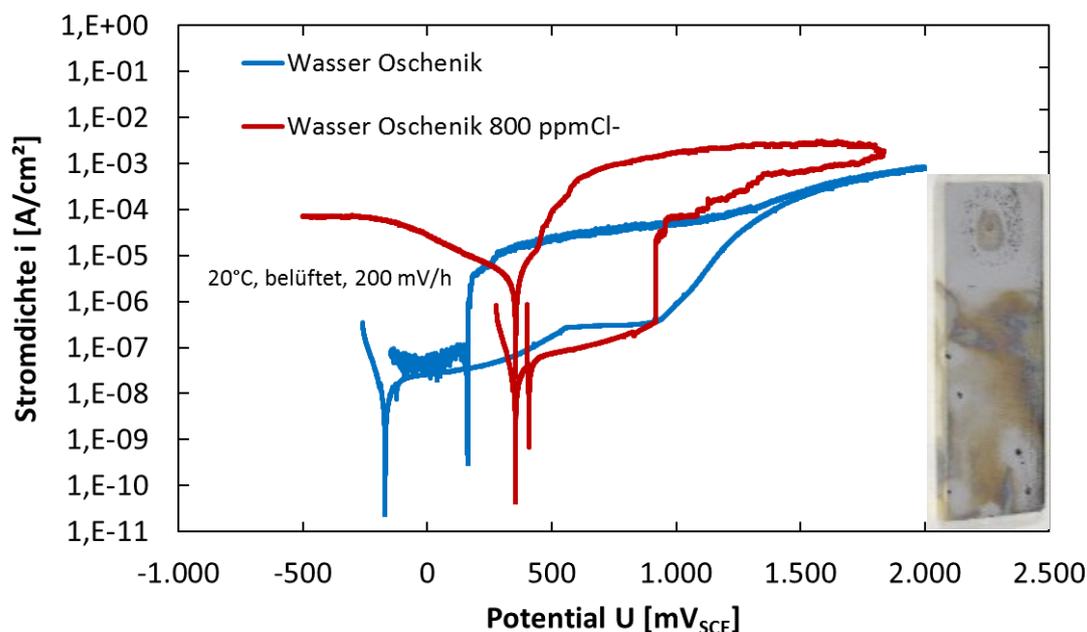
Abbildung 4-10: Stromdichte-Potential-Kurve des 1.4313 in „Oschenik Wasser“ (blaue Kurve) und „Oschenik Wasser + 800 ppm Cl⁻“ (rote Kurve) bei 20 °C

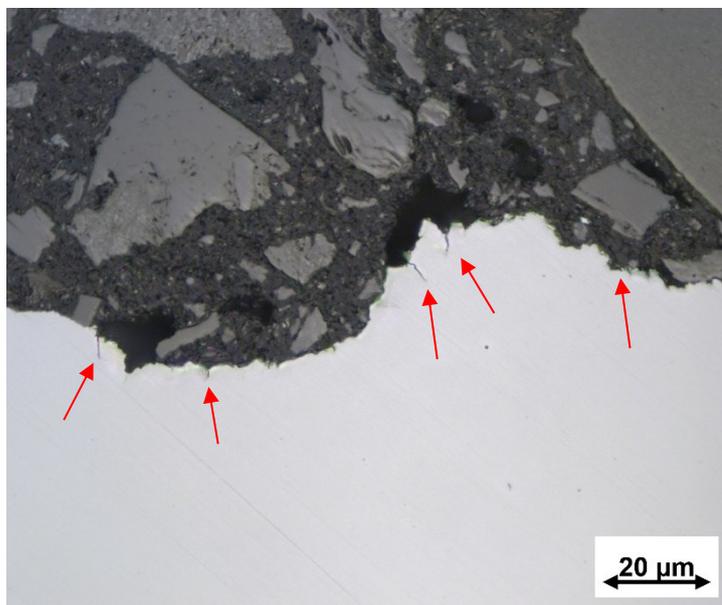
Abbildung 4-11: Anrisse im Querschliff nach Auslagerung in 1%er Salzsäure für sieben Tage unter Vorspannung (rote Pfeile markieren kleine Anrisse)

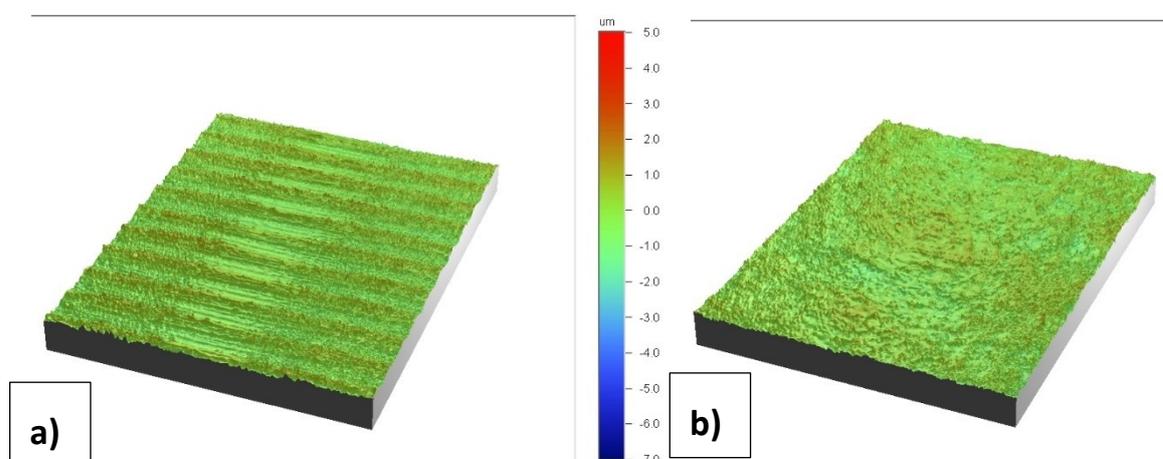
Abbildung 4-12: Profilometermessung a) gedreht und b) elektroliert

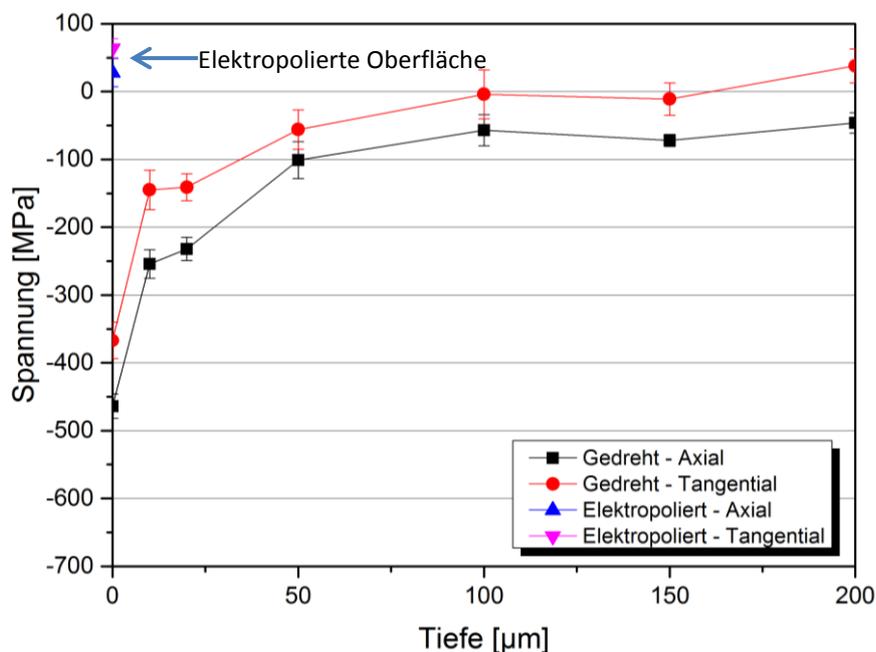
Abbildung 4-13: Eigenspannungsmessungen an gedrehter und elektropolierter Probe ausgewertet nach der $\sin^2\Psi$ -Methode (Tangential- und Längsspannungen)

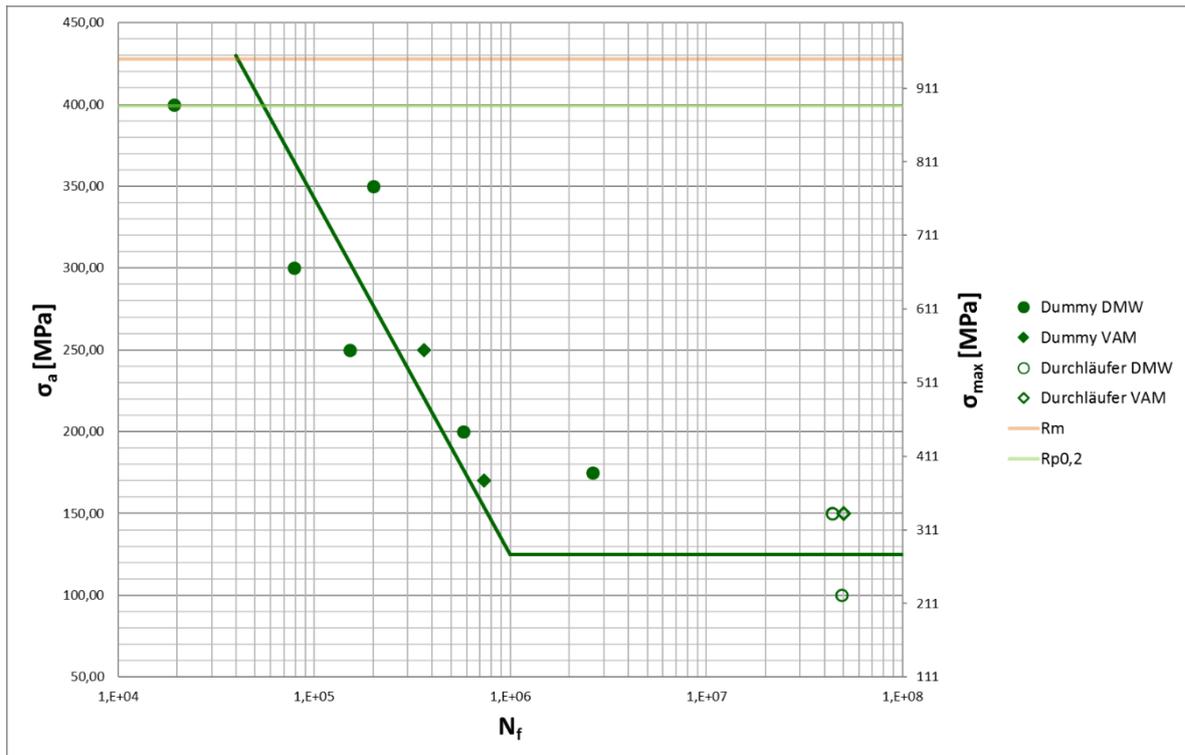
Abbildung 4-14: Ergebnisse der Schwingfestigkeitsuntersuchungen des Dummymaterial an Luft

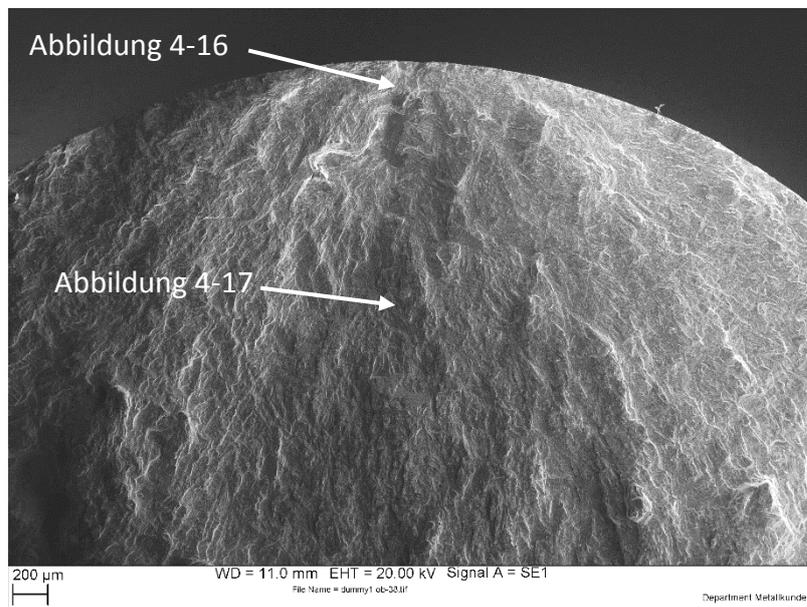
Abbildung 4-15: Übersicht der Bruchfläche an Luft geprüften Dummy ($\sigma_a=300$ MPa, $N_f=78.000$ LW)

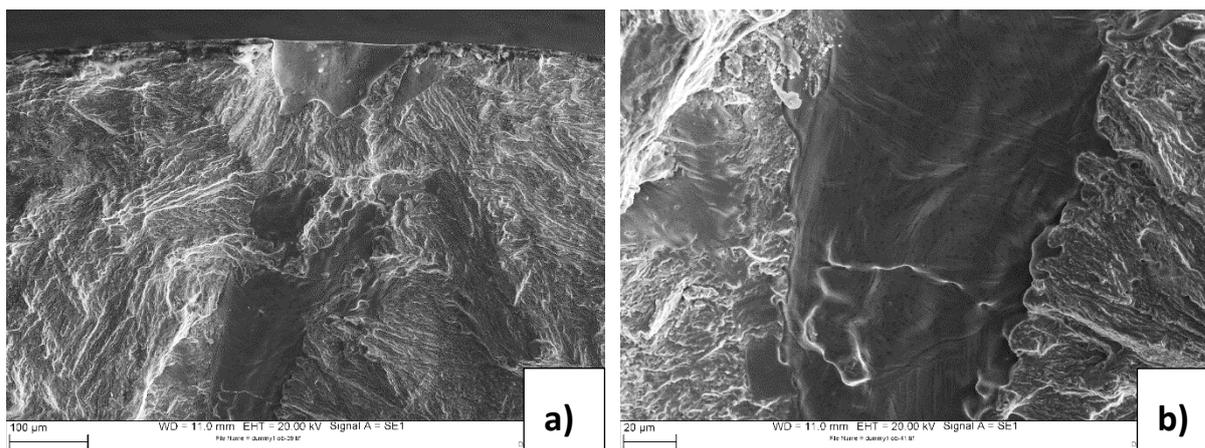
Abbildung 4-16: Details aus Abbildung 4-15 a) Bruchausgang an einer unzureichend verschmiedeten Pore b) Dendritenstruktur innerhalb einer nicht verschmiedeten Pore

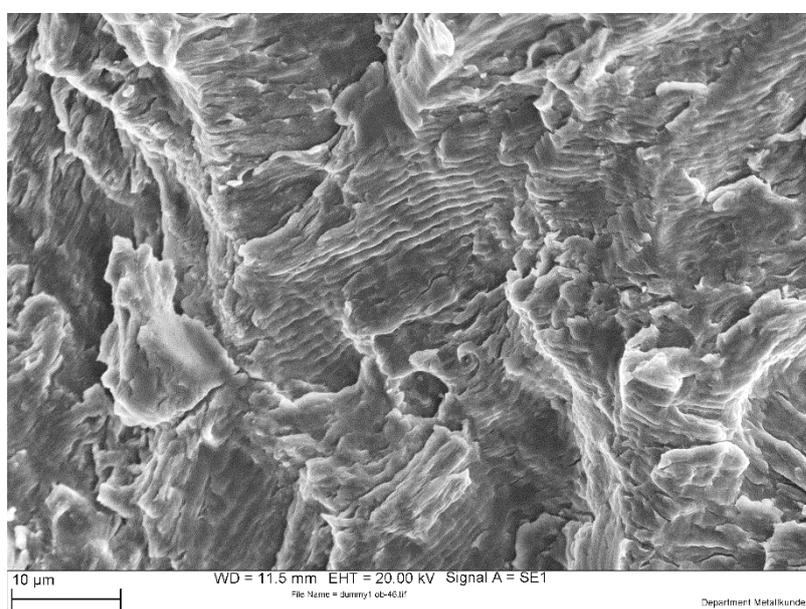
Abbildung 4-17: Schwingungstreifen (Detail aus Abbildung 4-15)

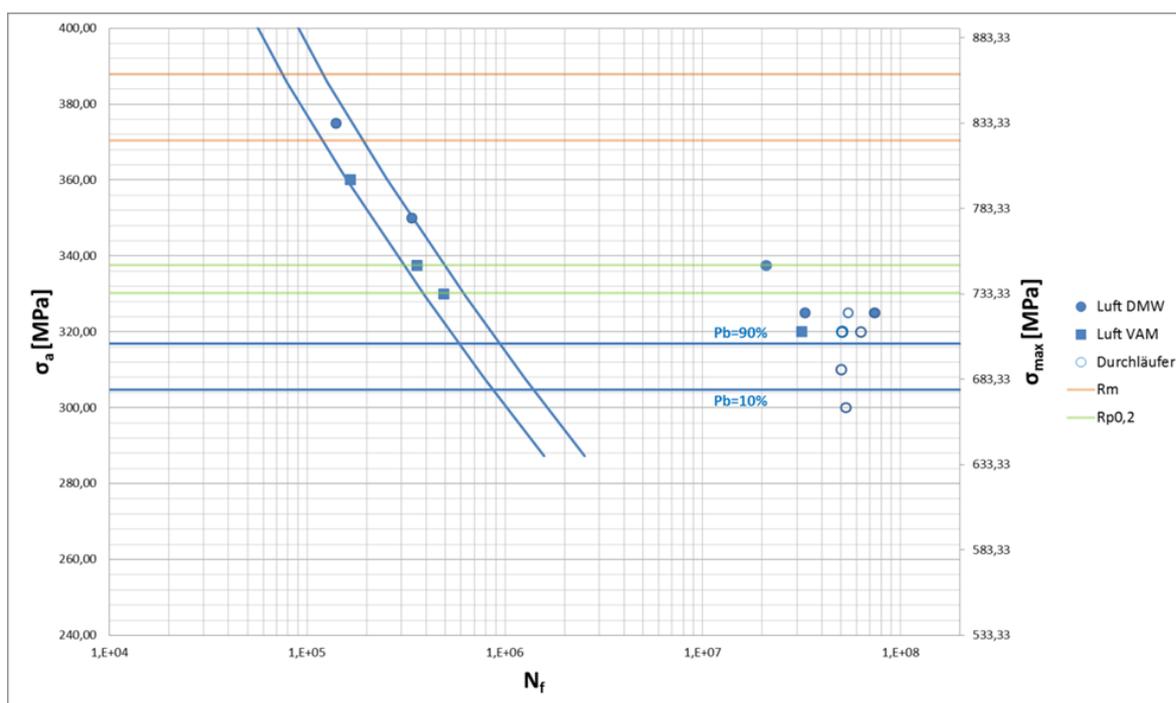
Abbildung 4-18: Ergebnisse der Schwingfestigkeitsuntersuchungen an Luft (DMW + VAM)

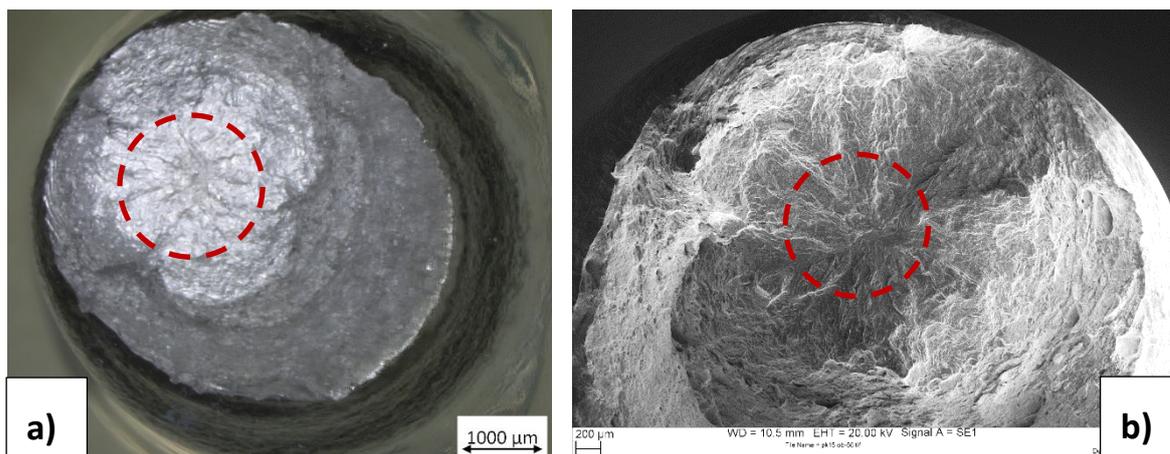
**Abbildung 4-19: Bruchausgang im Zentrum der Probe, roter Kreis kennzeichnet „Fish-Eye-Zone“
a) Stereomikroskopische b) REM Aufnahme ($\sigma_a=337,5$ MPa, $N_f=21.000.000$ LW)**
