Montanuniversität Leoben

**Schwingfestigkeit eines Edelstahls in Wasser und
wässrigem chloridhaltigen Medium**

Die vorliegende Arbeit wurde am Department Metallkunde und Werkstoffprüfung der Montanuniversität Leoben, im Auftrag der Firma Andritz AG, durchgeführt.

Leoben, März 2017

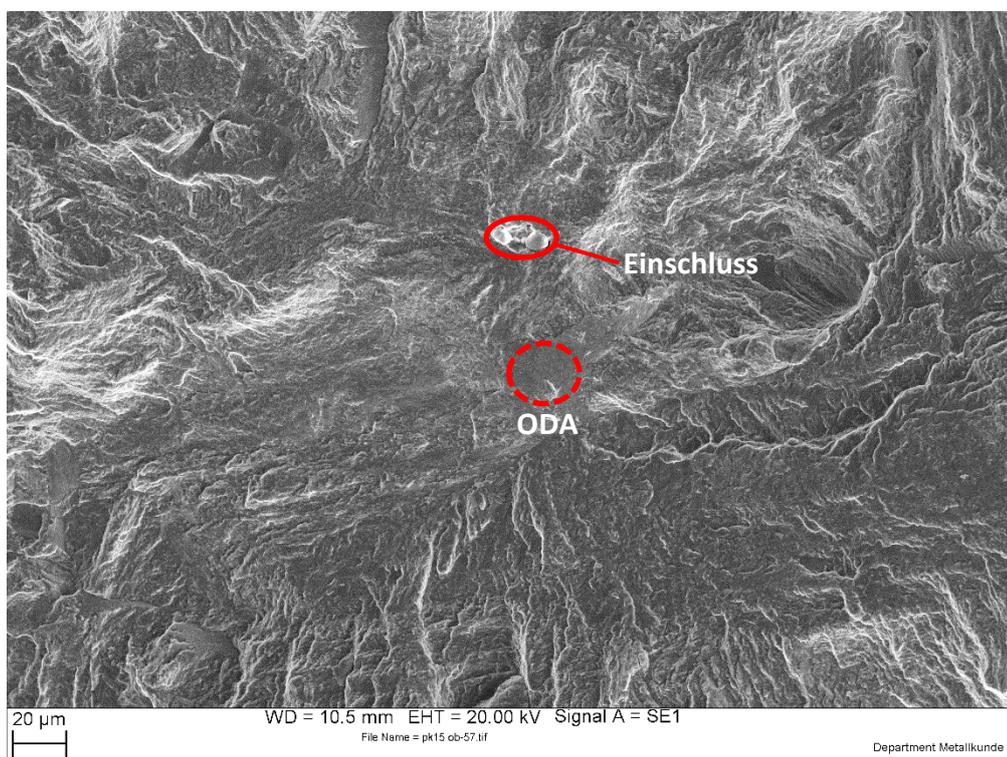
Abbildung 4-20: Detail aus Abbildung 4-19 b, Bruchausgang an „glatter“ Stelle, eventuell ODA (ca. 20 µm) bzw. Einschluss (ca. 10 µm)

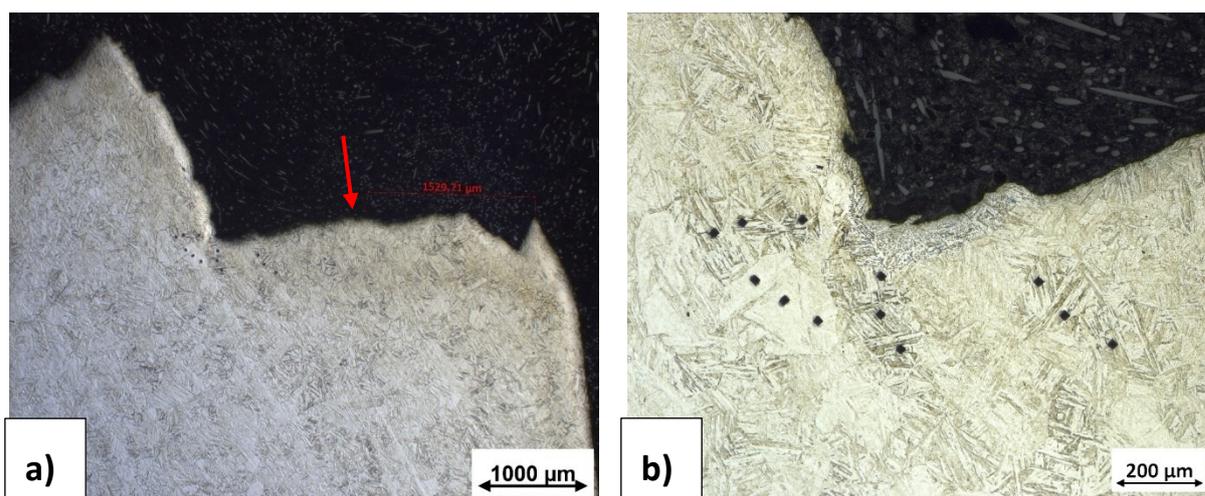
**Abbildung 4-21: a) Ausbildung der Mikrostruktur, V2A-Ätzung, Pfeil kennzeichnet Bruchausgang
b) Übersicht der Mikrohärtigkeit (HV0,1) in unterschiedlich stark strukturierten Körnern**

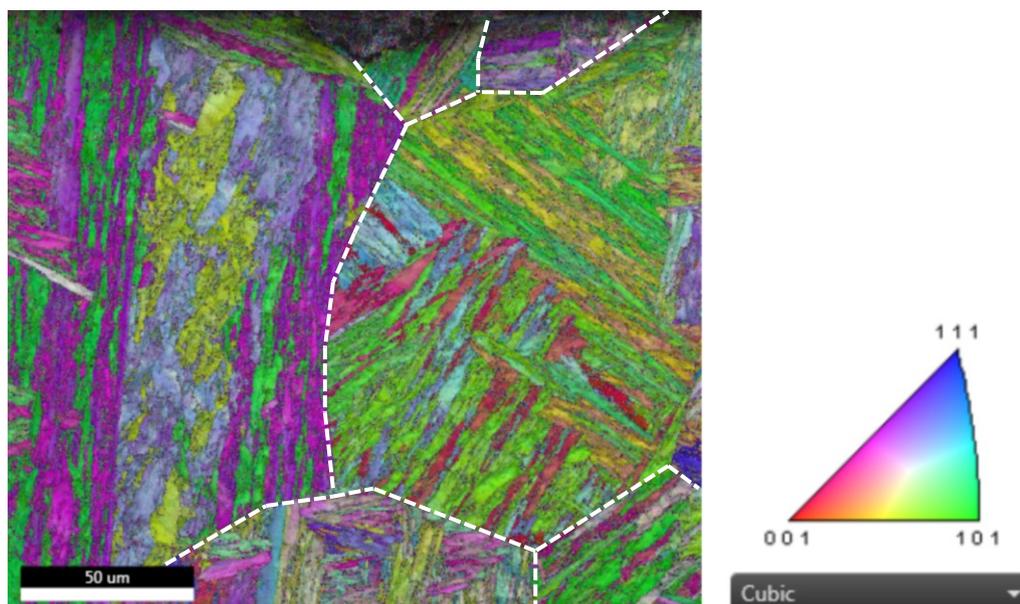
Abbildung 4-22: Image Quality (IQ) und Inverse Pole Figure (IPF) an Längsschliff im Bereich des Bruchausganges

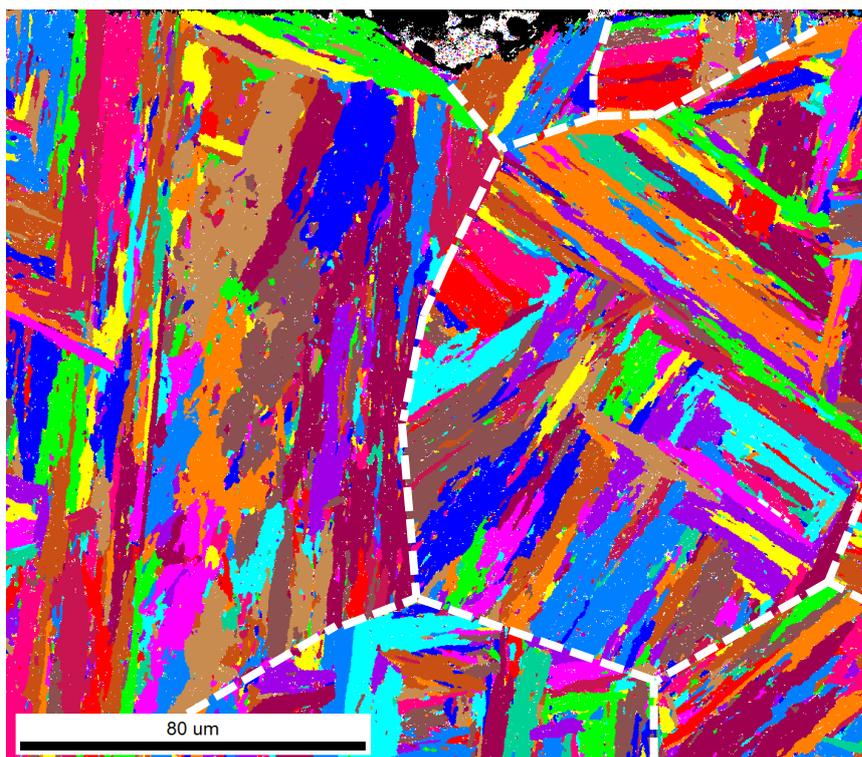
Abbildung 4-23: „Grain-Map“ der mittels EBSD gescannten Stelle

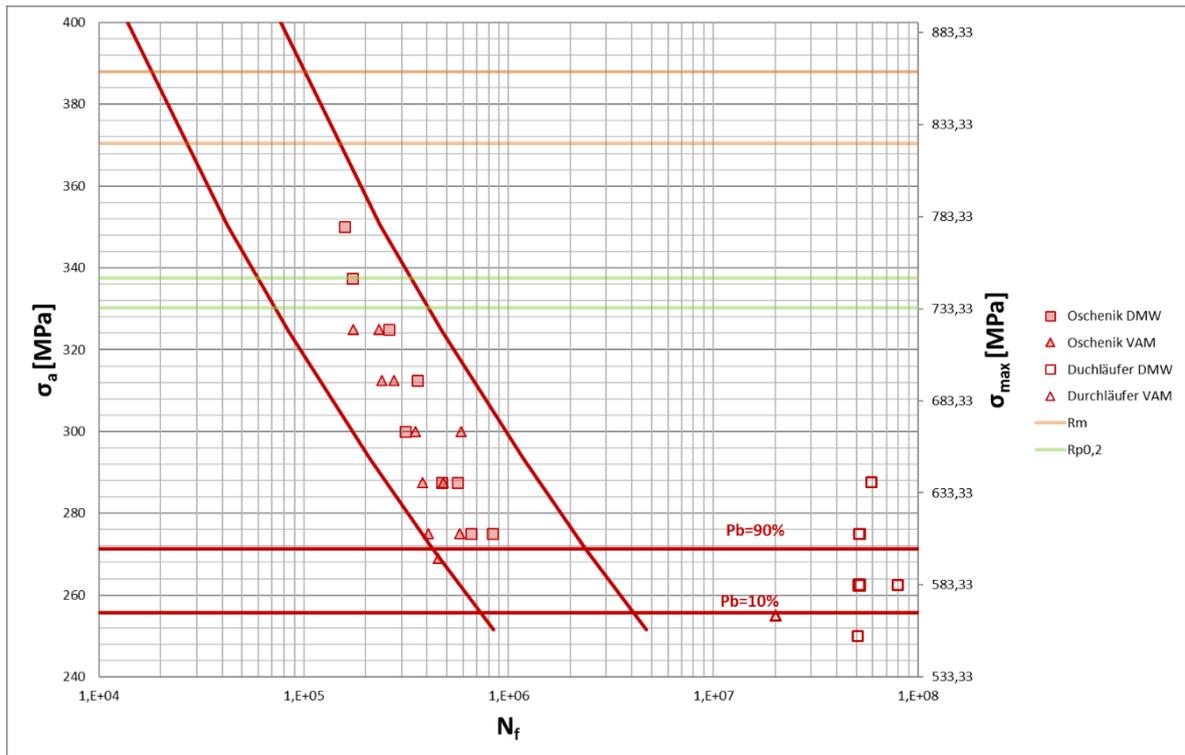
Abbildung 4-24: Ergebnisse der Schwingfestigkeitsuntersuchungen im Medium Wasser Oschenik (DMW + VAM)

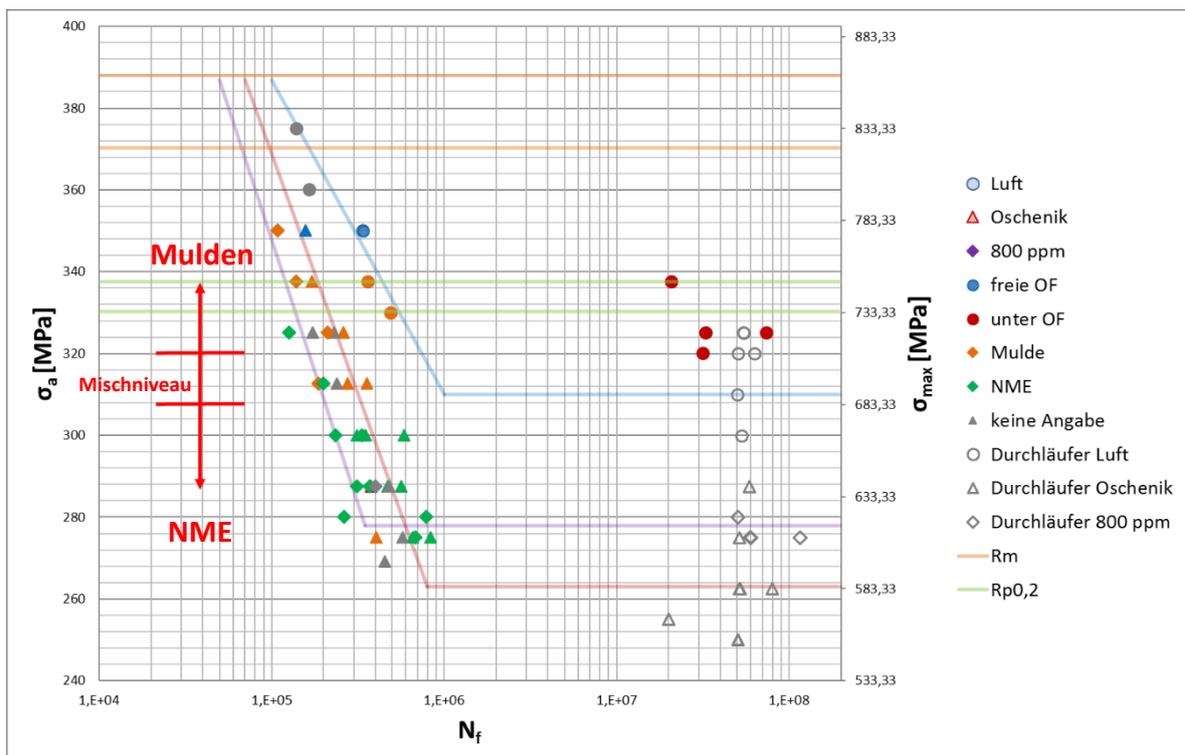
Abbildung 4-25: Kennzeichnung der Versagensmechanismen (blau: von freier Oberfläche (OF), rot: Ausgang unter Oberfläche, orange: Mulde, grün: NME, grau: Durchläufer und rasterelektronenmikroskopisch nicht begutachtete Proben)

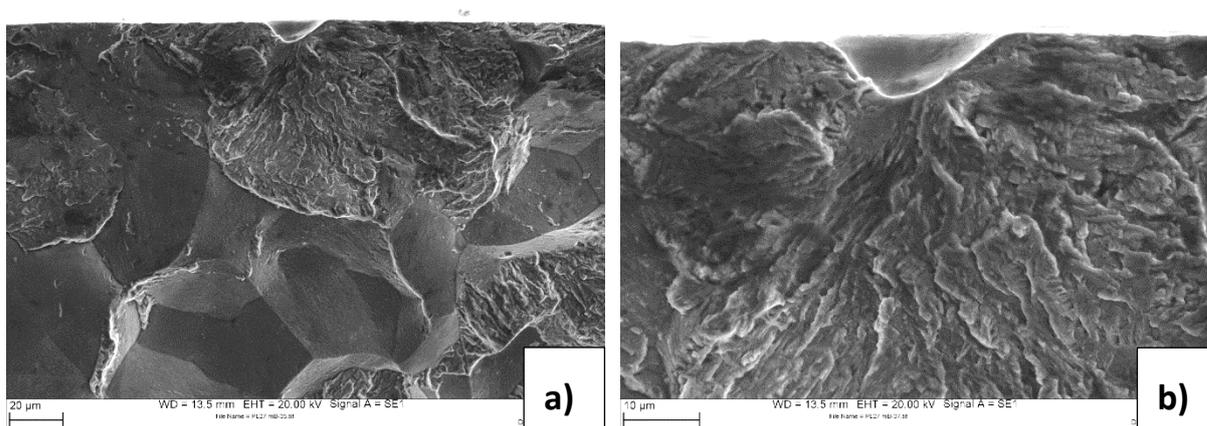
Abbildung 4-26: Bruchausgang an einer Mulde in Medium Oschenik a) Übersicht b) Detailaufnahme ($\sigma_a=312,5$ MPa, $N_f=275.000$ LW)

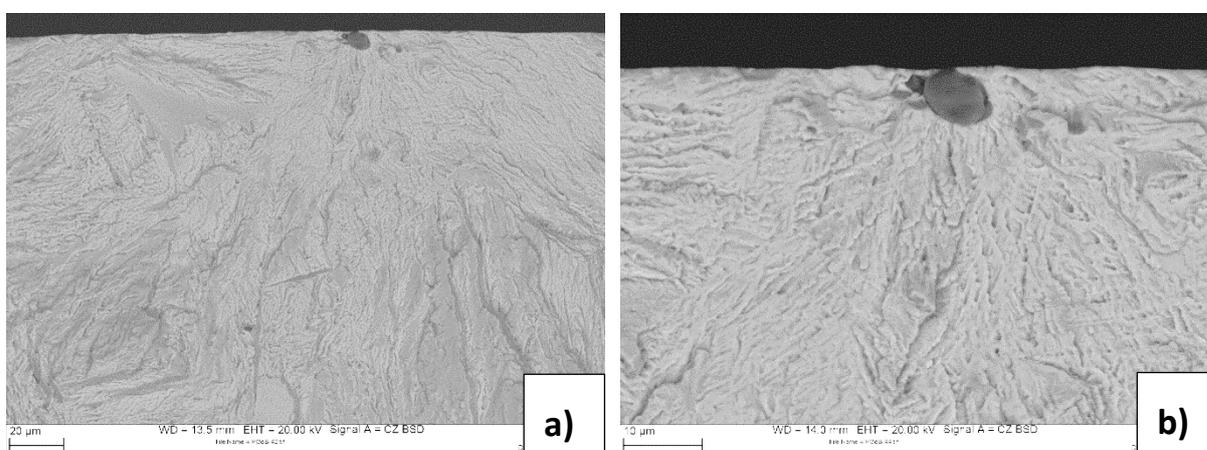
Abbildung 4-27: Bruchausgang an NME in Medium Oschenik im Materialkontrast a) Übersicht b) Detailaufnahme ($\sigma_a=300$ MPa, $N_f=310.000$ LW)

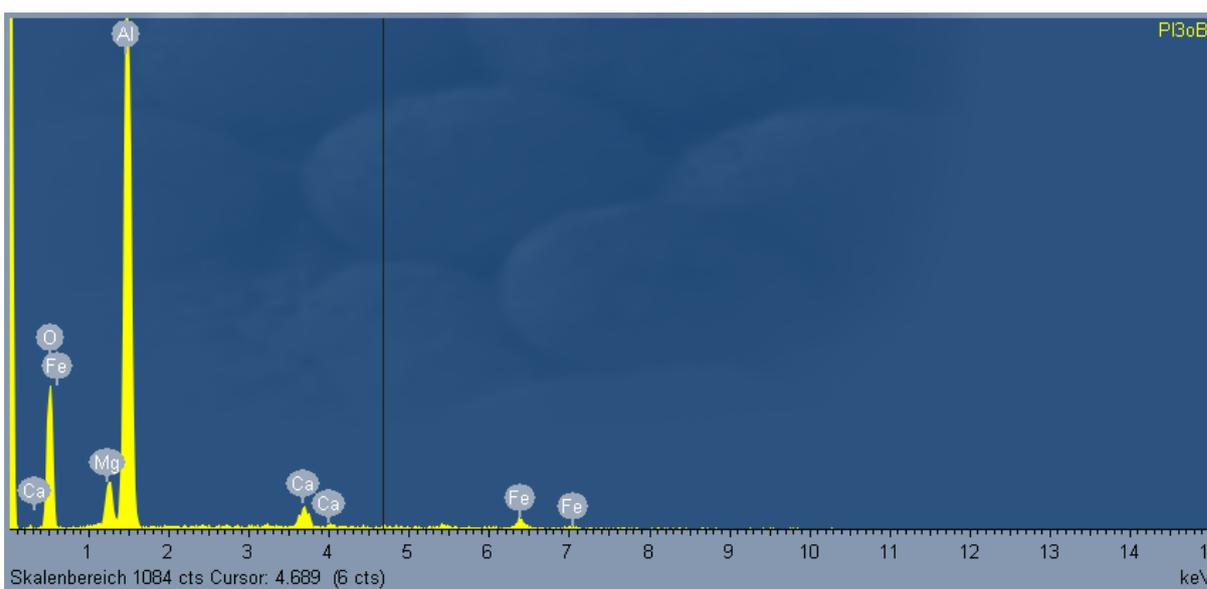
Abbildung 4-28: EDX-Analyse des NME aus Abbildung 4-27

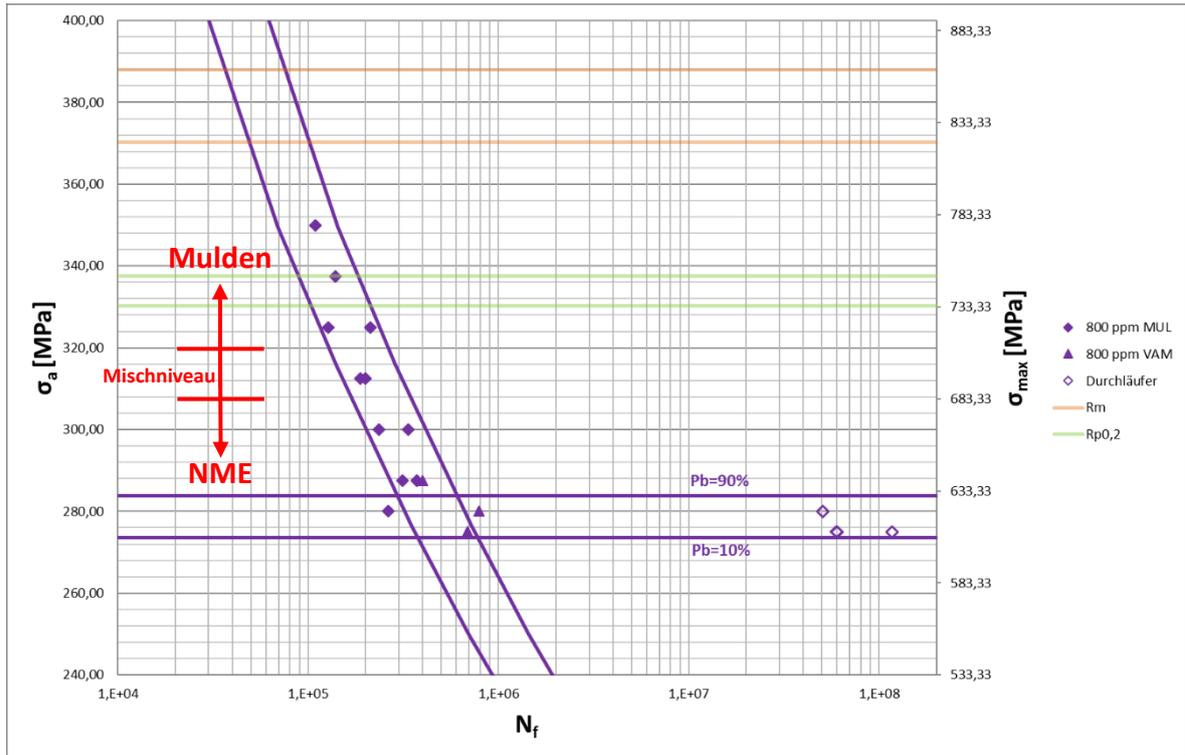
Abbildung 4-29: Ergebnisse der Schwingfestigkeitsuntersuchungen im Medium Wasser Oschenik + 800 ppm Chloride (DMW + VAM)

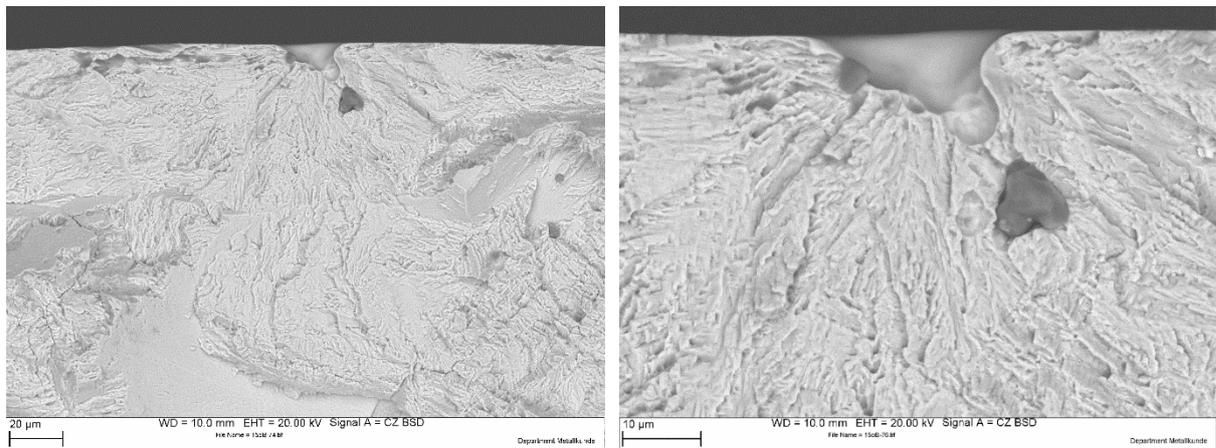
Abbildung 4-30: Bruchausgang an Mulde unterstützt durch NME in Medium Oschenik + 800 ppm Chloride im Materialkontrast a) Übersicht b) Detailaufnahme ($\sigma_a=312,5\text{ MPa}$, $N_f=185.000\text{ LW}$)

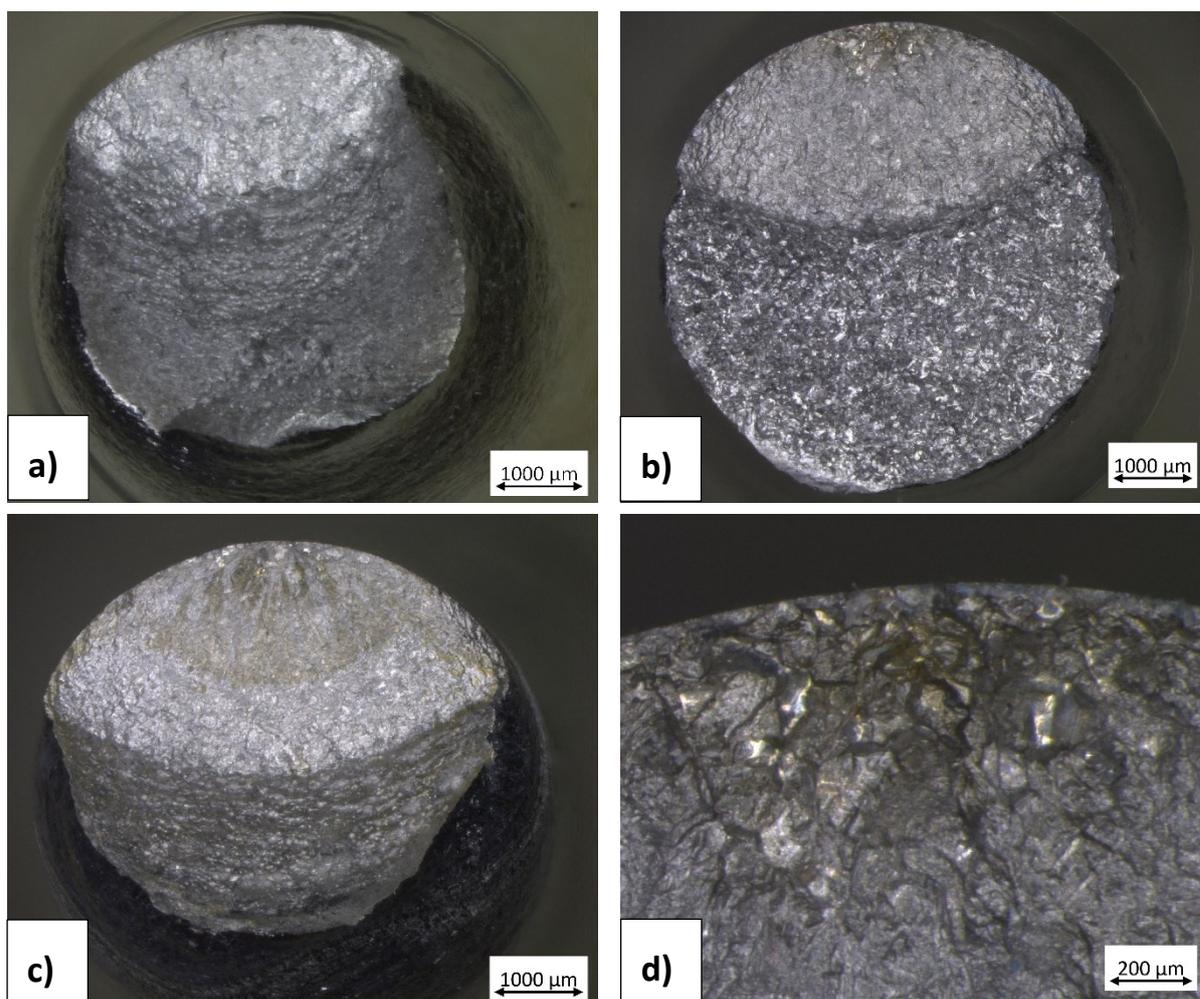
Abbildung 4-31: Unterschied in der Bruchmorphologie a) Luft, b) Oschenik c) Oschenik + 800 ppm Chloride d) Detail aus b) glitzernden Stellen (interkristalline Brüche)

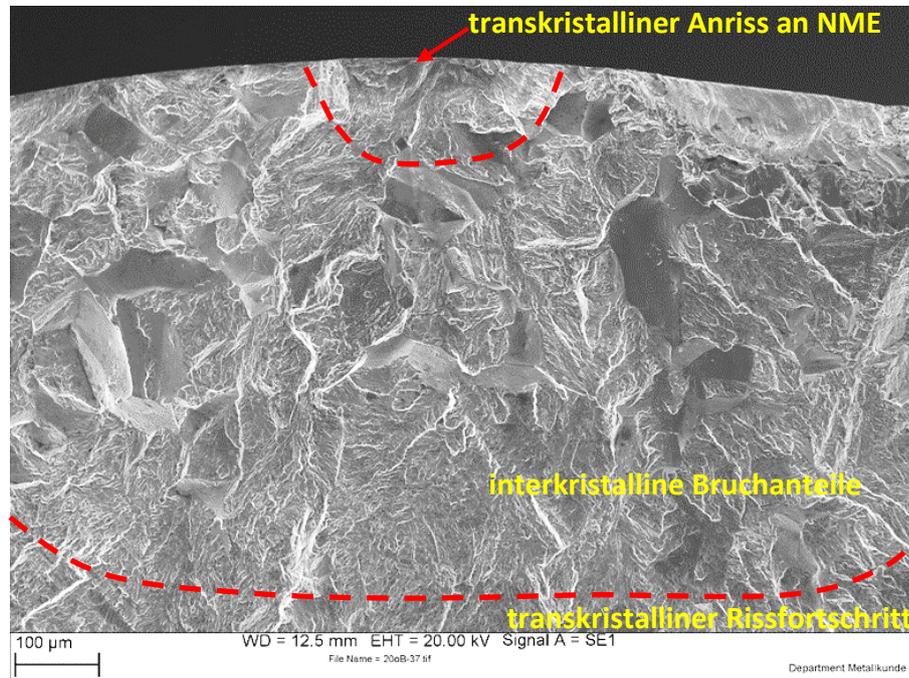
Abbildung 4-32: Verlauf der interkristallinen Bruchbereiche Medium Oschenik ($\sigma_a=300$ MPa, $N_f=351.000$ LW)

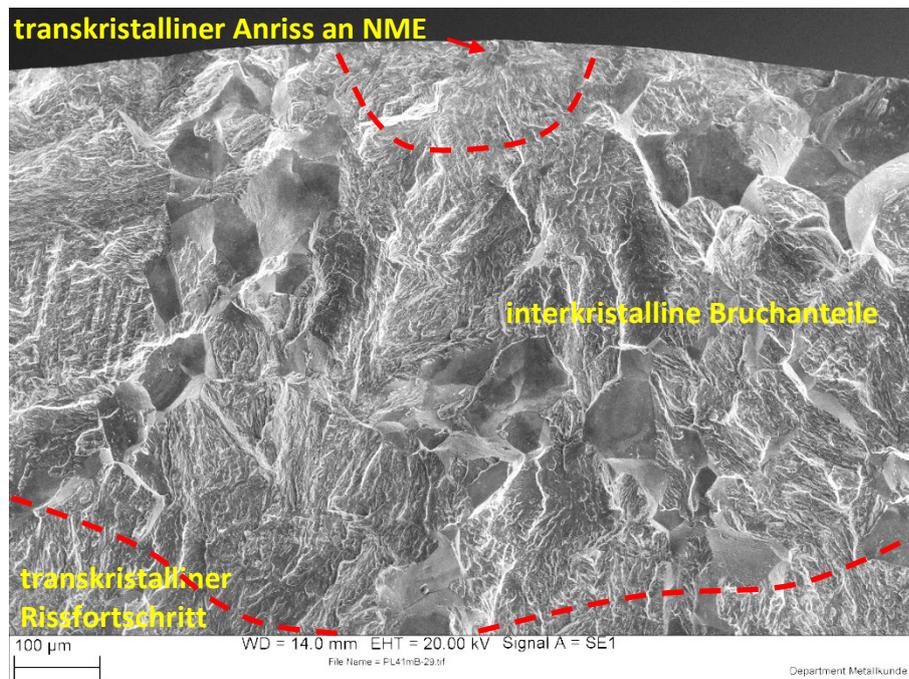
Abbildung 4-33: Interkristallines Bruchbild Medium Oschenik 800 ppm Chloride ($\sigma_a=300$ MPa, $N_f=330.000$ LW)

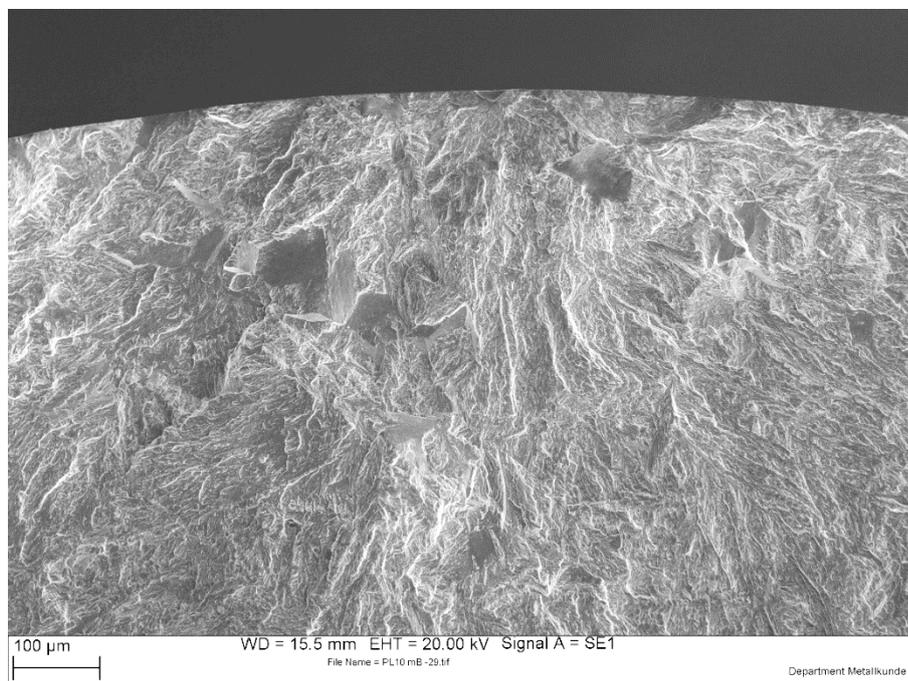
Abbildung 4-34: Interkristalline Bruchanteile nach Prüfung im Medium Oschenik 800 ppm Chloride ($\sigma_a=350$ MPa, $N_f=110.000$ LW)

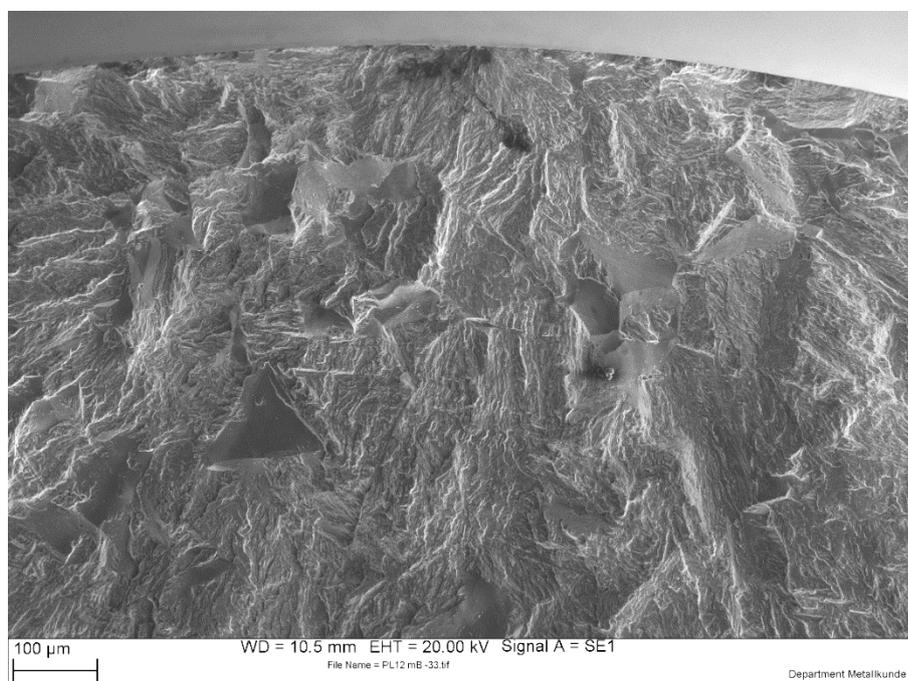
Abbildung 4-35: Interkristalline Bruchanteile nach Prüfung im Medium Oschenik 800 ppm Chloride ($\sigma_a=300$ MPa, $N_f=240.000$ LW)

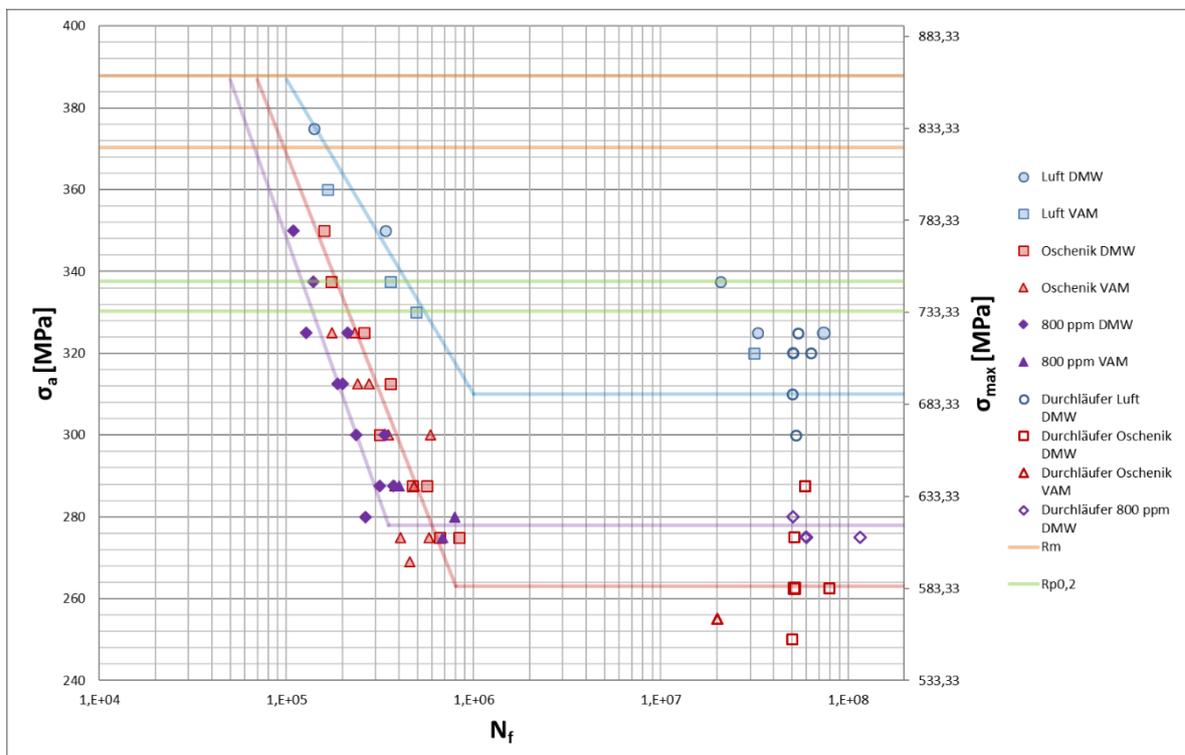
Abbildung 4-36: Gegenüberstellung Wöhlerkurven Luft, Oschenik und Oschenik 800 ppm Chloride

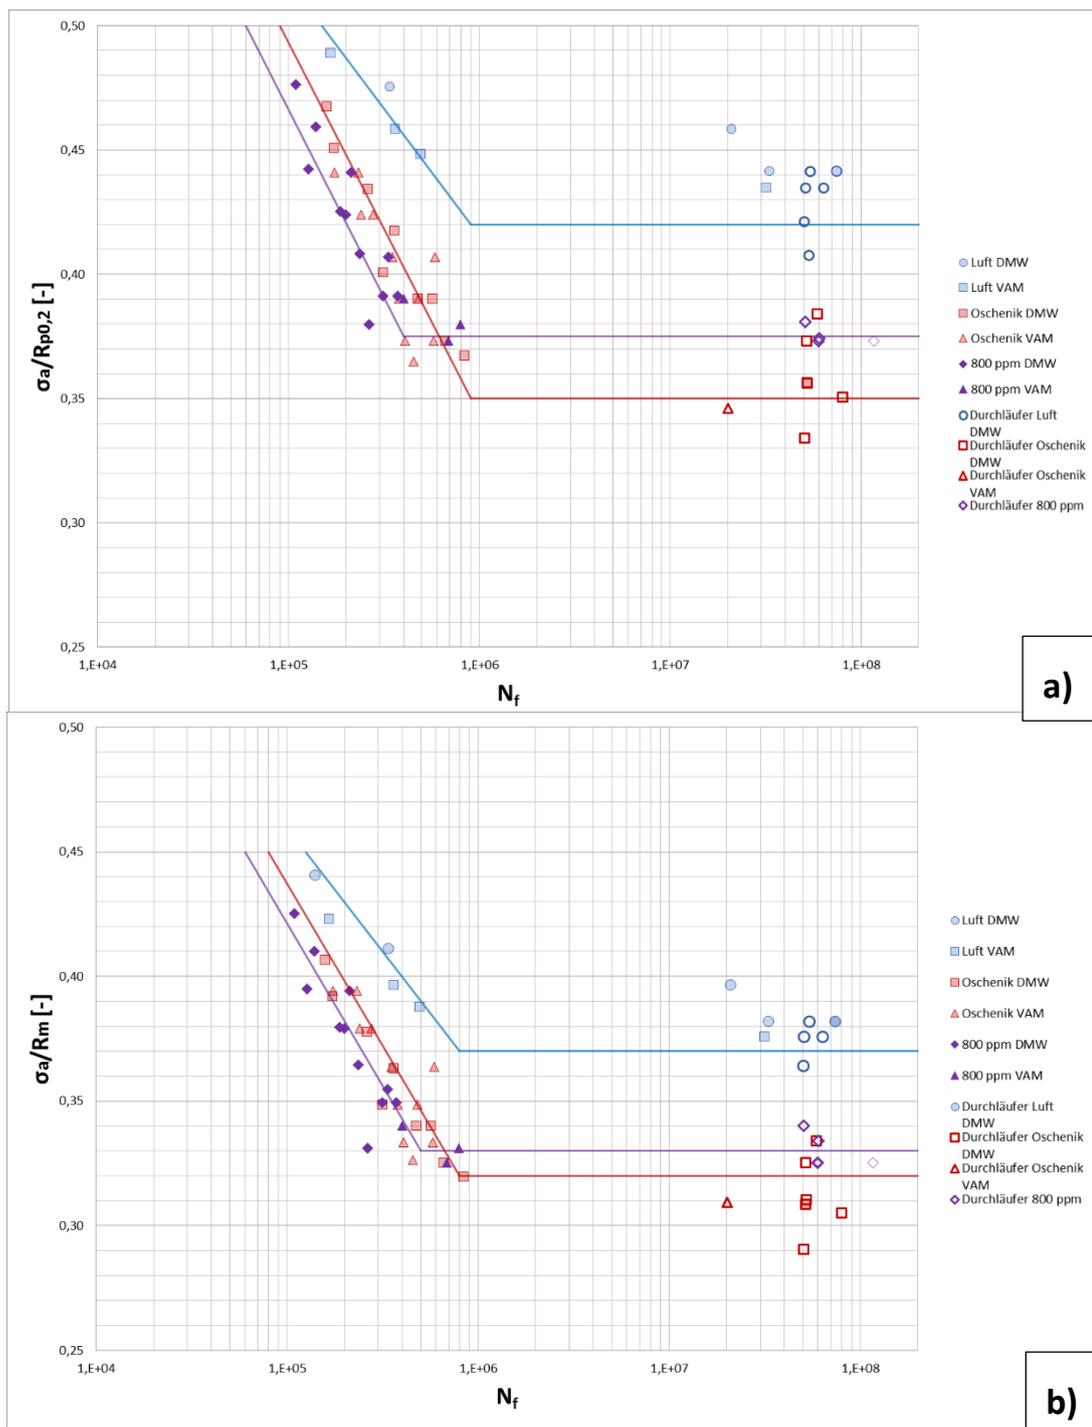
Abbildung 4-37: Normierung der Ausschlagsspannung mit a) 0,2%-Dehngrenze b) Zugfestigkeit

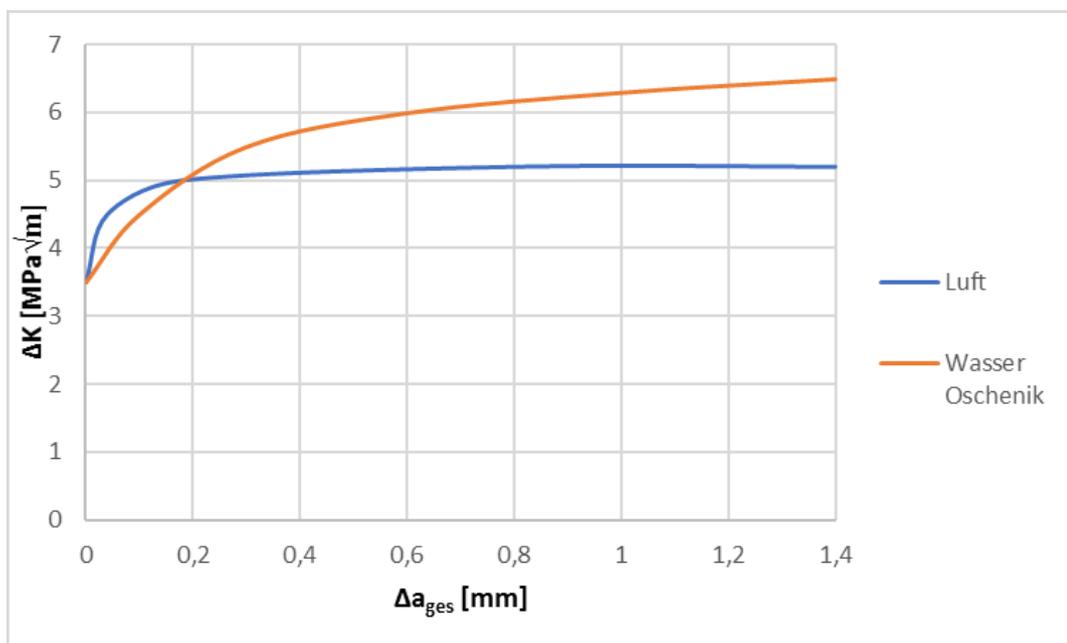
Abbildung 5-1: Schematische Darstellung der R-Kurven an Luft und in Wasser Oschenik

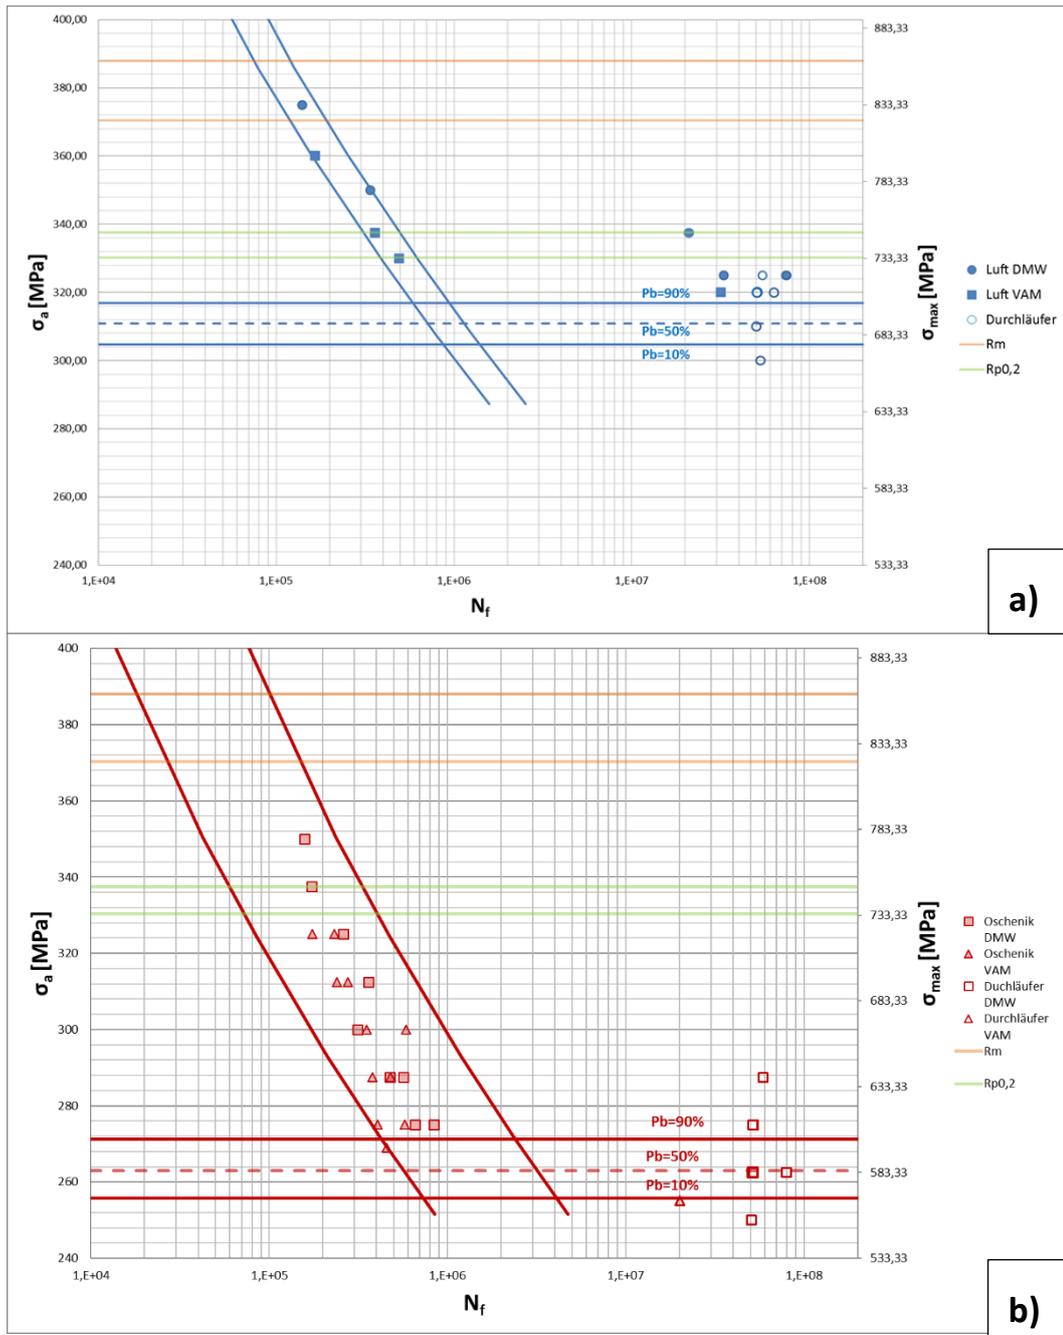
Abbildung 5-2: Wöhlerdiagramme mit $P_b=50\%$ für a) Luft b) Oschenik
