Lehrstuhl für Geologie und Lagerstättenlehre

Masterarbeit

Petrographische Beschreibung von  
Gesteinen aus Westösterreich hinsichtlich  
ihrer Alkali-Reaktivität

November 2019

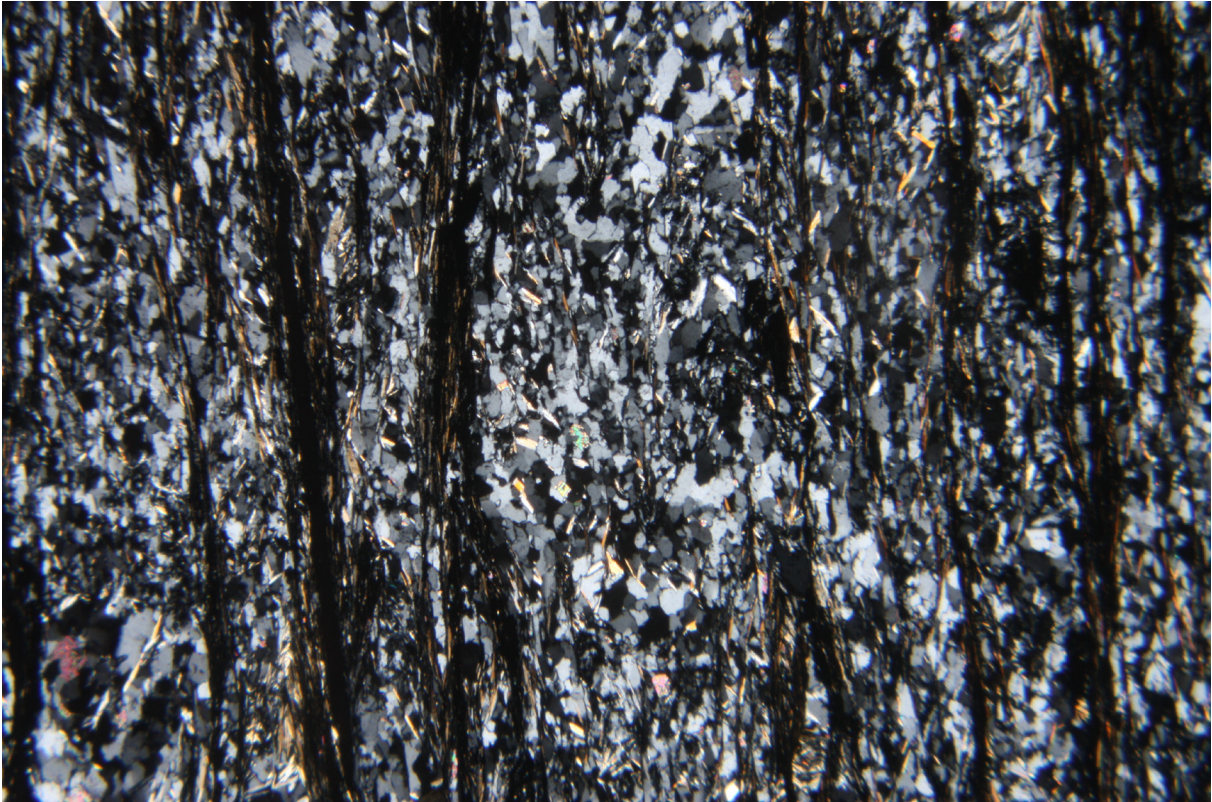
Die generelle Situation im Gestein wird durch Abbildung 24 abgerundet, da sich beide Varianten ungefähr die Waage halten. Zu sehen ist feinkörniger Quarz mit vielen Scherbändern, in welchen sich vorrangig Muskovit bildet. Die Muskovite konzentrieren sich auf die Scherbänder, treten aber auch diffus verteilt auf. Karbonate sind nahezu nicht zu erkennen. Die Quarze mit mittlerer Größe (0,1 – 0,5mm) neigen zu einer mittleren Undulösität während die kleinen und sehr großen Quarzkörner eine eher geringe Undulösität aufweisen.

**Abbildung 24: Feinkörniger Quarz mit Scherbänder, BB: 4mm**

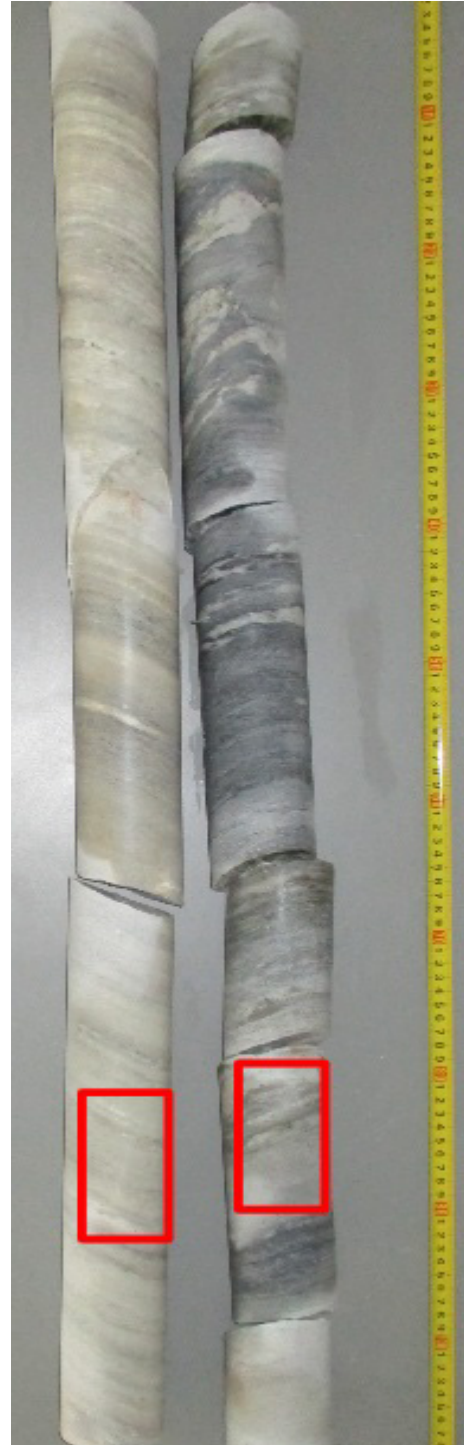
Abbildung 121: Kernmaterial HM 1, Dünnschliffe wurden aus den rot umrandeten Bereich hergestellt.

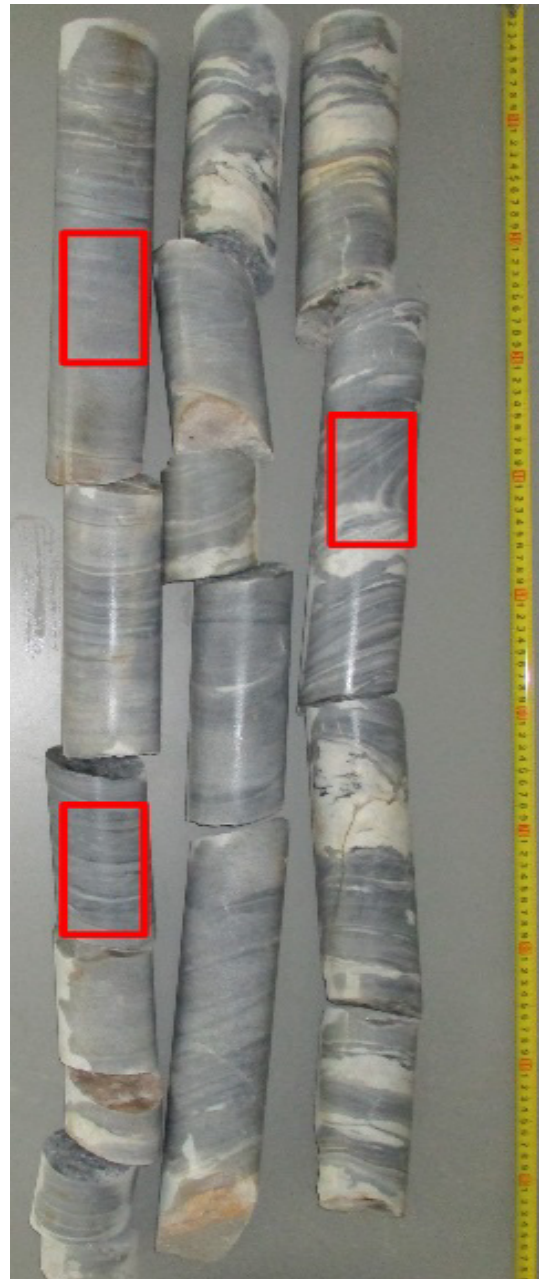
Abbildung 132: Kernmaterial HM 2, Dünnschliffe wurden aus den rot umrandeten Bereich hergestellt.

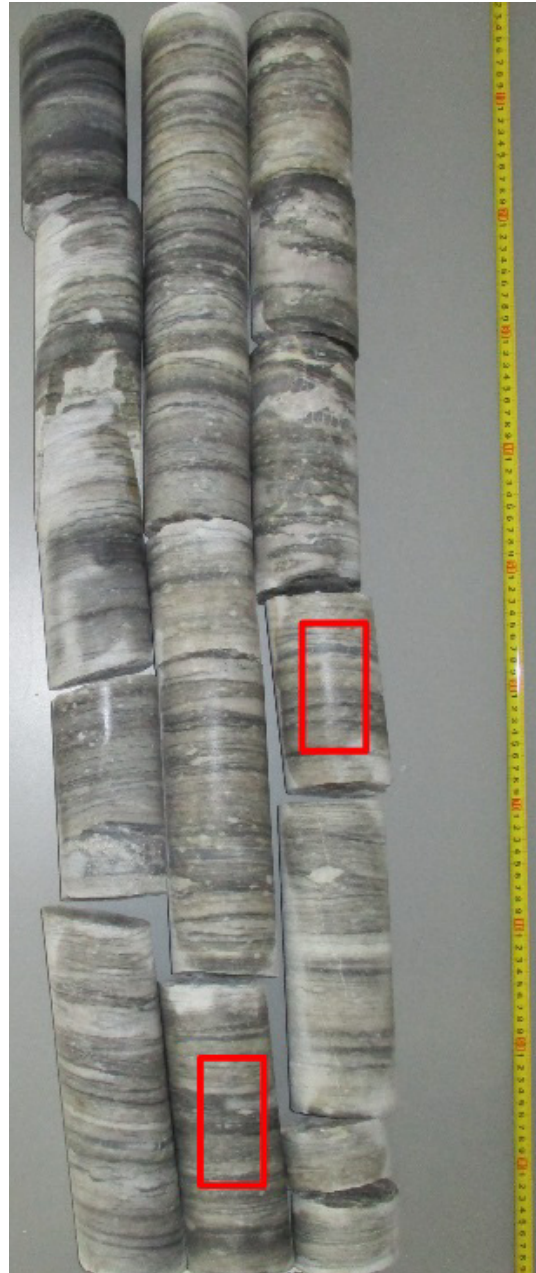
Abbildung 140: Kernmaterial KF, Dünnschliffe wurden aus den rot umrandeten Bereich hergestellt.

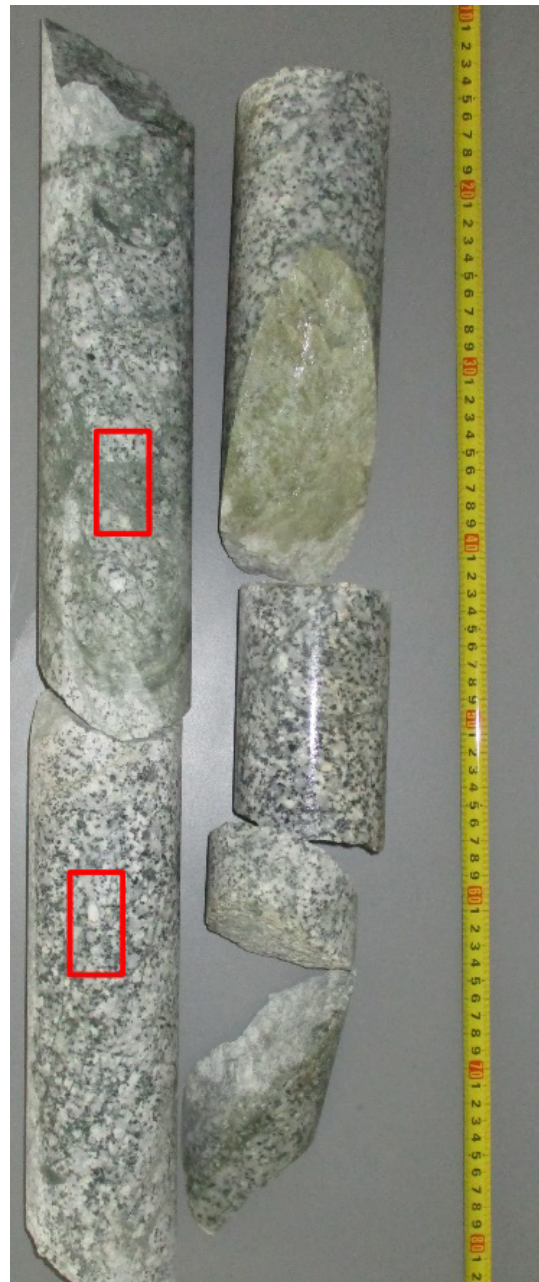
Abbildung 148: Kernmaterial BG, Dünnschliffe wurden aus dem rot umrandeten Bereich hergestellt.

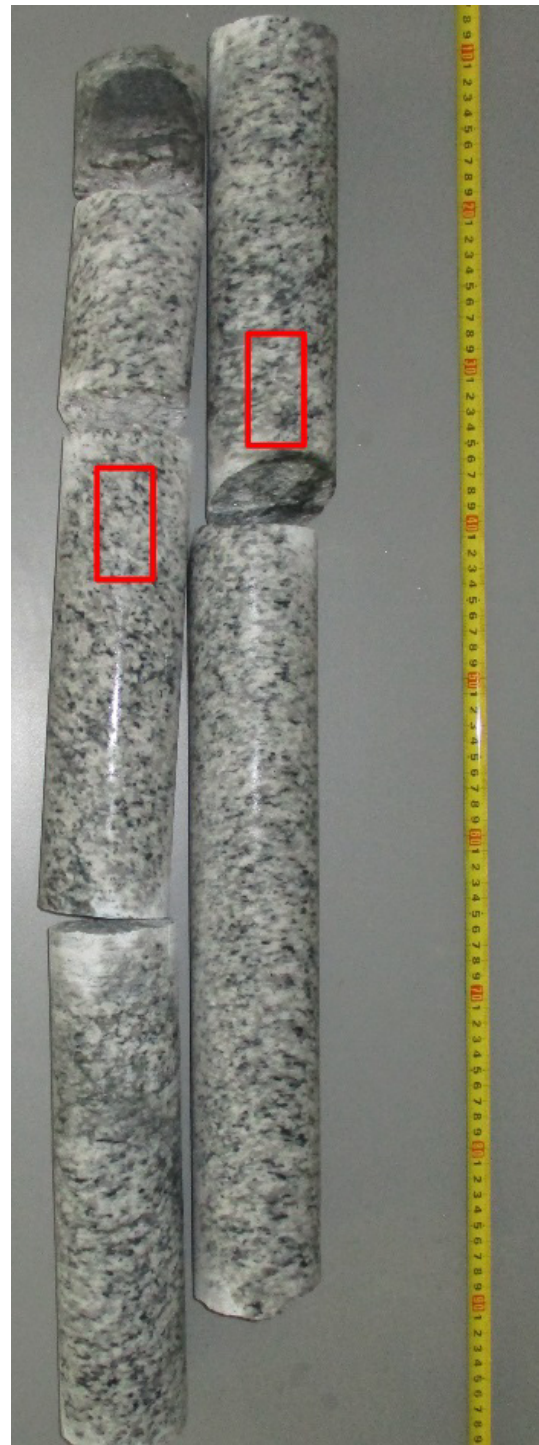
Abbildung 174: Kernmaterial MG, Dünnschliffe wurden aus dem rot umrandeten Bereich hergestellt.
