Department Metallurgie  
Montanuniversität Leoben

## **MASTERARBEIT**

KLASSIFIZIERUNG UND CHARAKTERISIERUNG VON VERFAHRENSBEDINGTEN  
GUSSFEHLERN IN EINEM INNOVATIVEN KOKILLEN-GIEßVERFAHREN

ANALYSIS AND CLASSIFICATION OF PROCESS-BASED CASTING DEFAULTS  
CAUSED BY AN INNOVATIVE GRAVITY DIE CASTING PROCESS

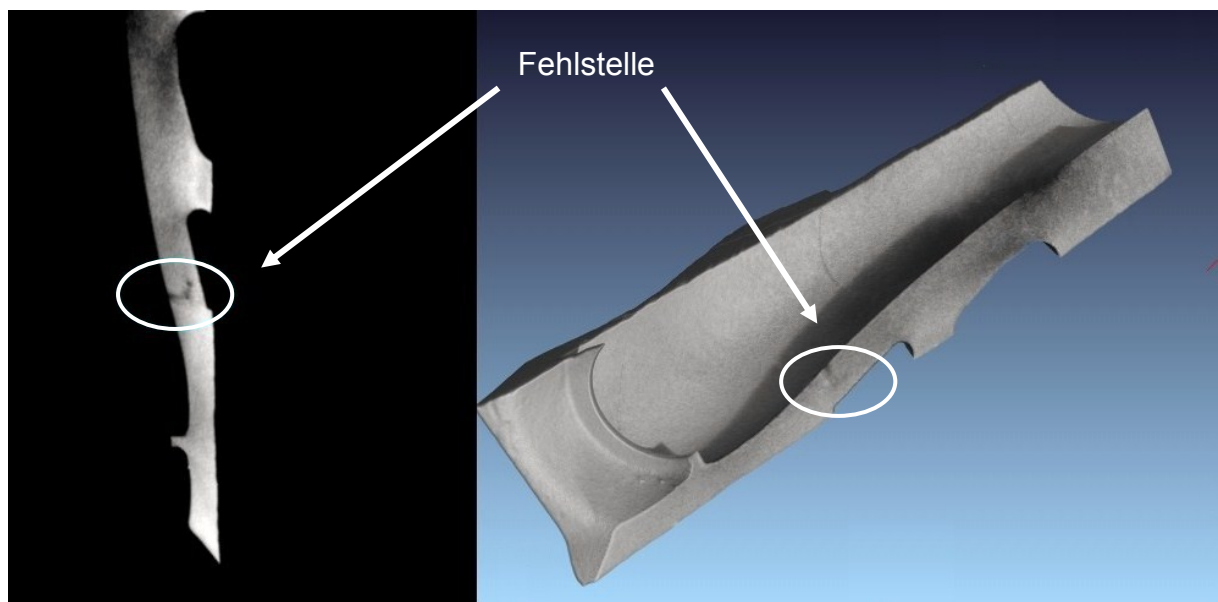
Abbildung 28: 2D und 3D Ausgabe von Mikro-CT

Bei der Analyse der Oxid-Fehlerteile kann jeweils ein Schnittbild im Zwei- und Dreidimensionalen miteinander ausgegeben werden. Dies erleichtert die Orientierung im Bauteil. Der in Abbildung 28 dargestellte Schnitt zeigt ein Oxid in einer ungebrochenen Scheibe eines Zylinderkopfes.

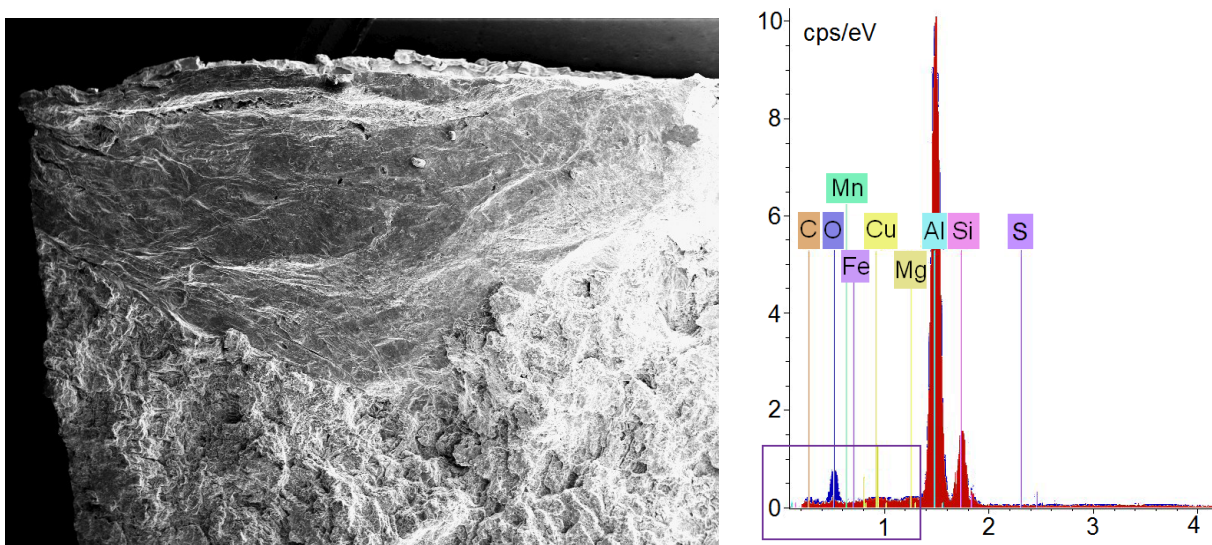
Abbildung 34: REM-Bild mit Oxidhaut und EDX-Spektrum der Fehlstelle

Ein Beispiel einer REM-Aufnahme einer Fehlstelle und der dazugehörigen EDX-Analyse befindet sich in Abbildung 34. Der direkte Vergleich der Messung der Fehlstelle mit dem Grundwerkstoff (GSt) gibt Aufschluss über die mögliche Zusammensetzung, z.B. der Oxidhaut. Es zeigt sich hierbei neben den Legierungselementen ein erhöhter Anteil an Sauerstoff.

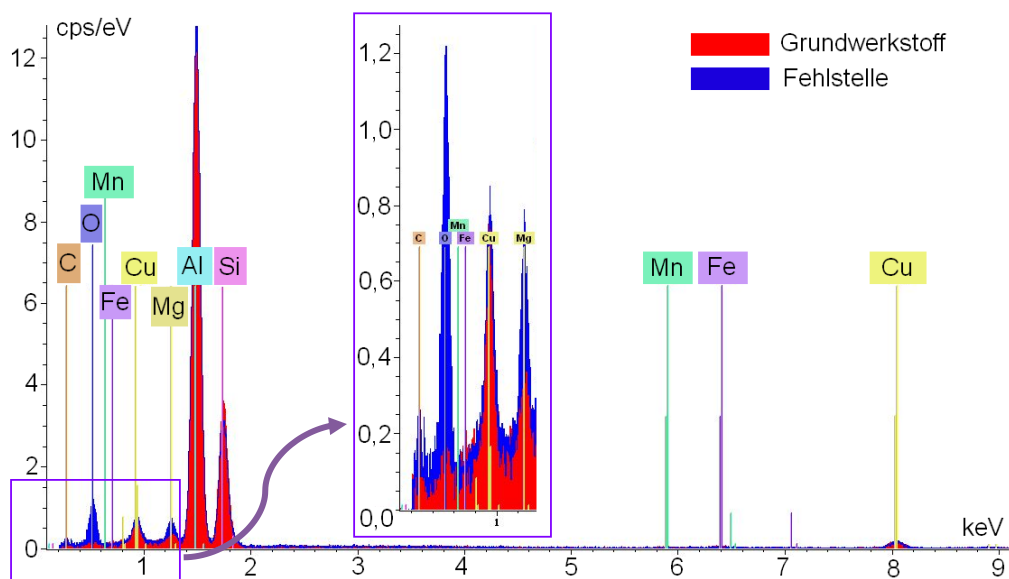
Abbildung 54: EDX-Diagramm von N63 Fehlerbild 1

Die in dem in Abbildung 54 vergrößert gezeigten Bereich durchgeführte EDX-Analyse zeigt einen deutlich erhöhten Sauerstoffgehalt, also eine oxidische Struktur im Fehlerbereich. Ein weiterer deutlicher Anstieg ist bei Magnesium zu verzeichnen. Dieser ist auf die hohe Affinität des Magnesiums zum Sauerstoff zurückzuführen.

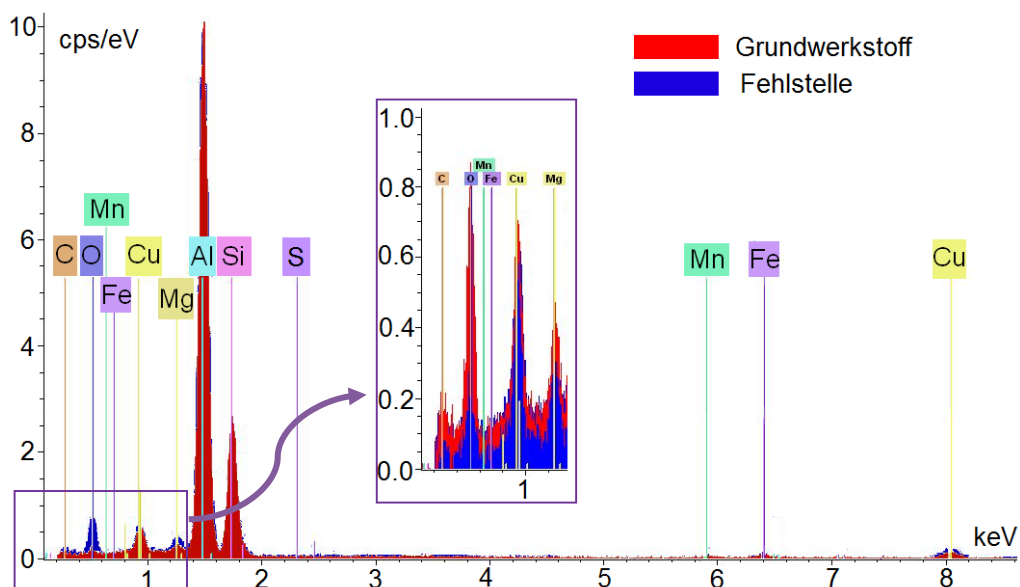
Abbildung 56: EDX-Diagramm von N63 Fehlerbild 2

Die Ergebnisse der EDX-Analyse zeigen bei Fehlerart 2 einen Anstieg von Sauerstoff in der Fehlstelle gegenüber dem Grundwerkstoff. Dieser ist jedoch nicht so stark ausgeprägt wie bei Fehlerbild 1. Ein quantifizierter Vergleich zeigt lediglich die halbe Intensität an Sauerstoff bei Fehlerart 2 im Vergleich zu Fehlerart 1. Desweiteren sind die Intensitäten von Aluminium und Silizium gleich, bezogen auf die Gegenüberstellung von Grundwerkstoff zu Fehlstelle. Der Anstieg von Magnesium ist in der Fehlstelle von Fehlerart 2 zwar noch erkennbar, jedoch deutlich geringer.

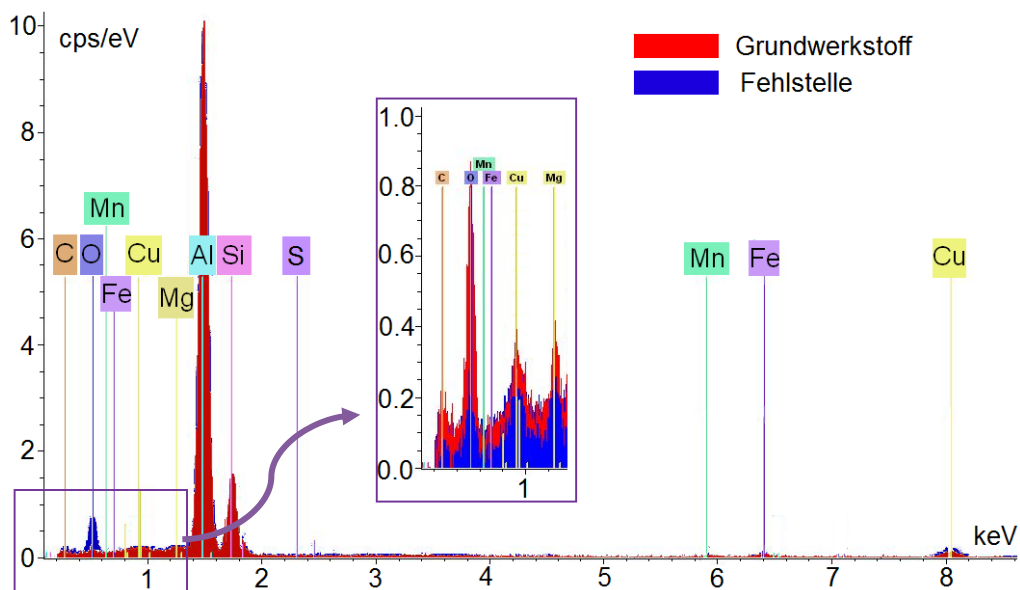
Abbildung 58: EDX-Diagramm von N20 Fehlerbild 2

Die EDX-Analyse, dargestellt in Abbildung 58 zeigt einen leichten Anstieg der Sauerstoff-Intensität, ansonsten jedoch keine besonderen Veränderungen der Zusammensetzung im Vergleich zum Grundmaterial.

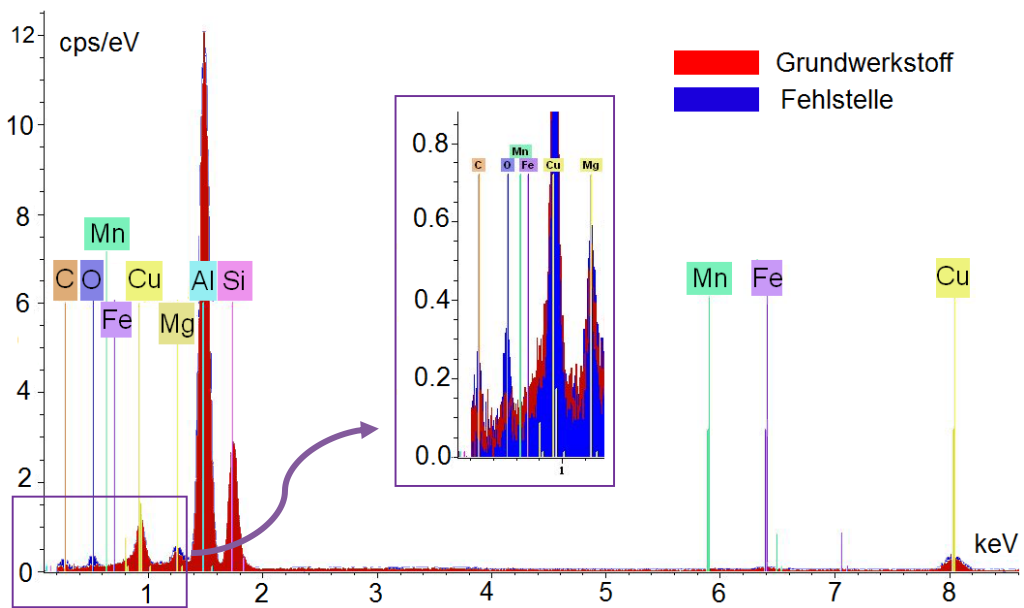
Abbildung 61: EDX-Diagramm von N63 Fehlerbild 3

Im REM-Bild der Fehlstelle, Abbildung 60, zeigt sich die starke Abgrenzung des Fehlers vom Grundwerkstoff. Die direkt in der Fehlstelle durchgeführte EDX-Analyse, dargestellt in Abbildung 61 und der Vergleich mit dem Grundwerkstoff zeigt ein annähernd gleiches Bild. Weder beim Sauerstoff noch bei den anderen Elementen sind große Unterschiede feststellbar, da sich die Unterschiede lediglich im Bereich von weniger als 0,1 cps [engl. *counts per second* - dt. Zählsschritte oder Zählimpulse pro Sekunde] bewegen.

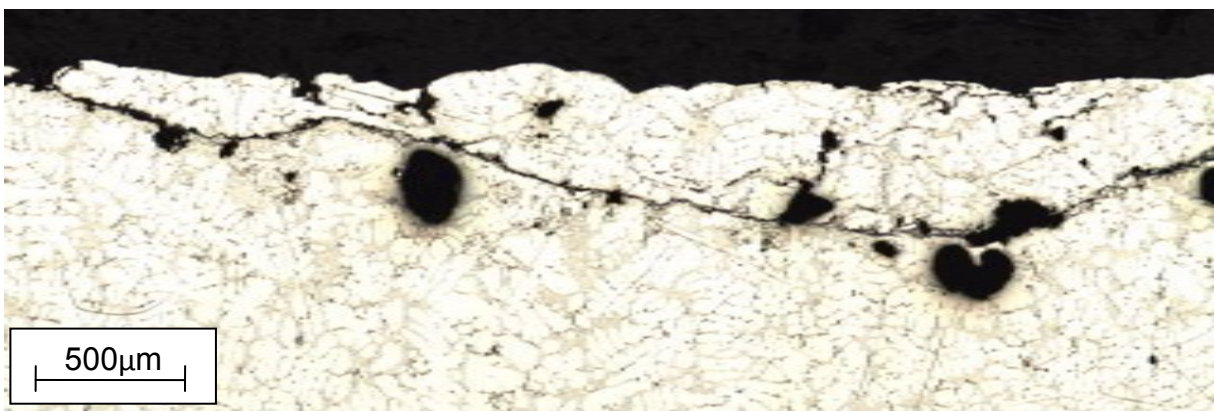
**Abbildung 67: Schliffbild von N20 Fehlerart 1**

Beim Schliffbild des ZK N20 dieser Fehlerart, ist das Gefüge ebenso deutlich unterbrochen. Es wurde im rechten Winkel zur Hauptausdehnungsrichtung des Fehlers erstellt. Das Schliffbild bestätigt auch, dass es sich hierbei um eine eingeschlossene Oxidhaut handelt. Der Bereich oberhalb der Trennlinie ist vermehrt von kleineren Oxidhäuten durchzogen.

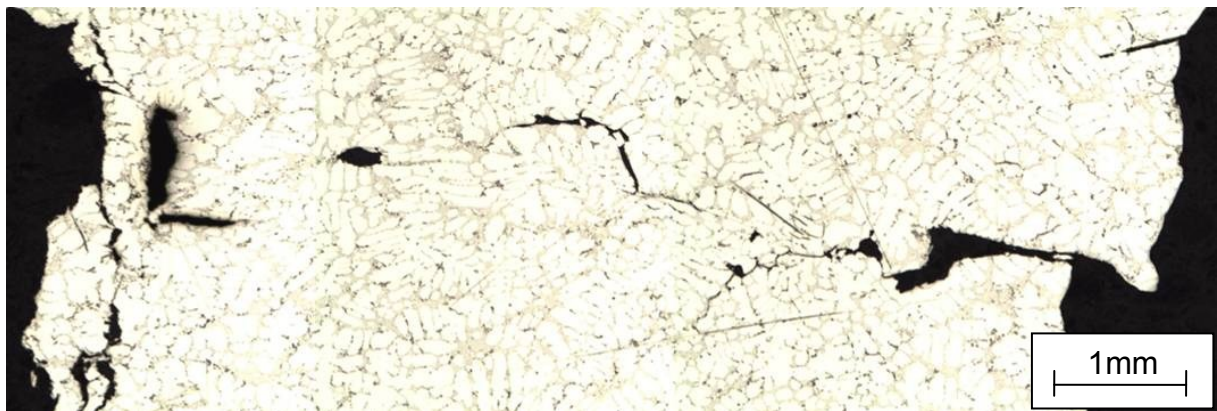
Abbildung 68: Schliffbild von N20 Fehlerbild 2

Das Schliffbild in Abbildung 68 zeigt einen annähernd durchgehenden Spalt von einer zur anderen Bauteilwand. Das komplette Ausmaß des Durchgangs kann mit einem Schnitt in nur einer Ebene nicht vollständig dargestellt werden.

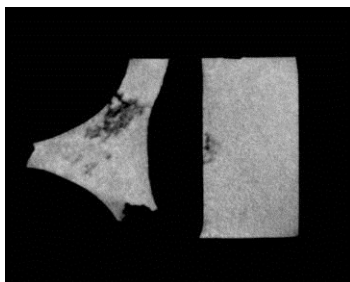
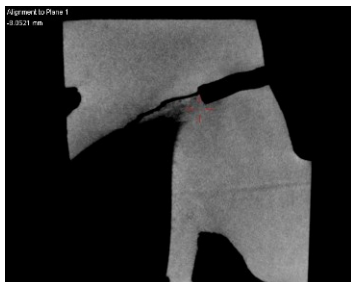
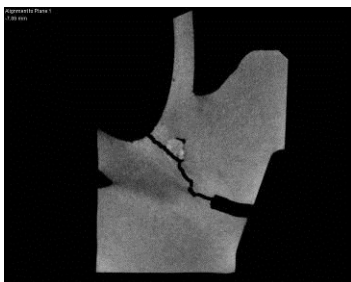
<b>EDX</b>	Stark erhöhter Sauerstoffgehalt in der Fehlstelle, teilweise Begleitelemente aus Schlacke	Leicht erhöhter Sauerstoffgehalt in Fehlstelle, ansonsten kaum Unterschied im Spektrum zu Grundstoff	Keine Unterschiede zwischen Spektrum von Fehlstelle und Grundstoff
<b>CT</b>

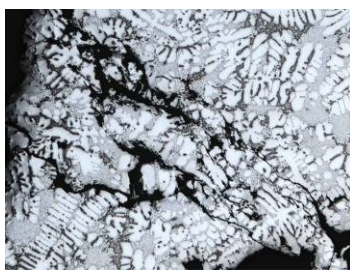
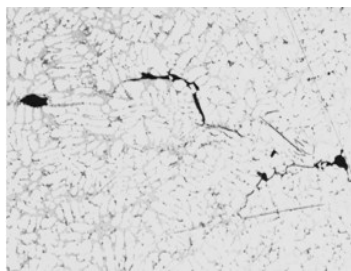
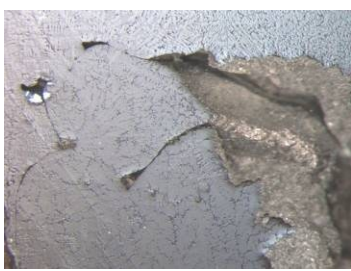
<b>Mikroskopie</b>

<b>Vorkommen</b>	<b>ZK N63: 80%</b> <b>ZK N20: 5,8%</b>	<b>ZK N63: 16,4%</b> <b>ZK N20: 94,2%</b>	<b>ZK N63: 3,6%</b> <b>ZK N20: 0%</b>
<b>Mögl. Entstehung</b>	Einziehen von Verunreinigung aus Dosiereinheit bzw. Injektor, Entstehung bereits beim Schmelzvorgang	Entstehung aufgrund von Turbulenz oder Lufteinschluss, Strömungsbedingt, Entstehung während Gießvorgang	Mögliche Entstehung aufgrund von Gasentwicklung (z.B. Kerngas) und Zerfall der Gasblase (siehe Theorie Kap. 3.3.2)

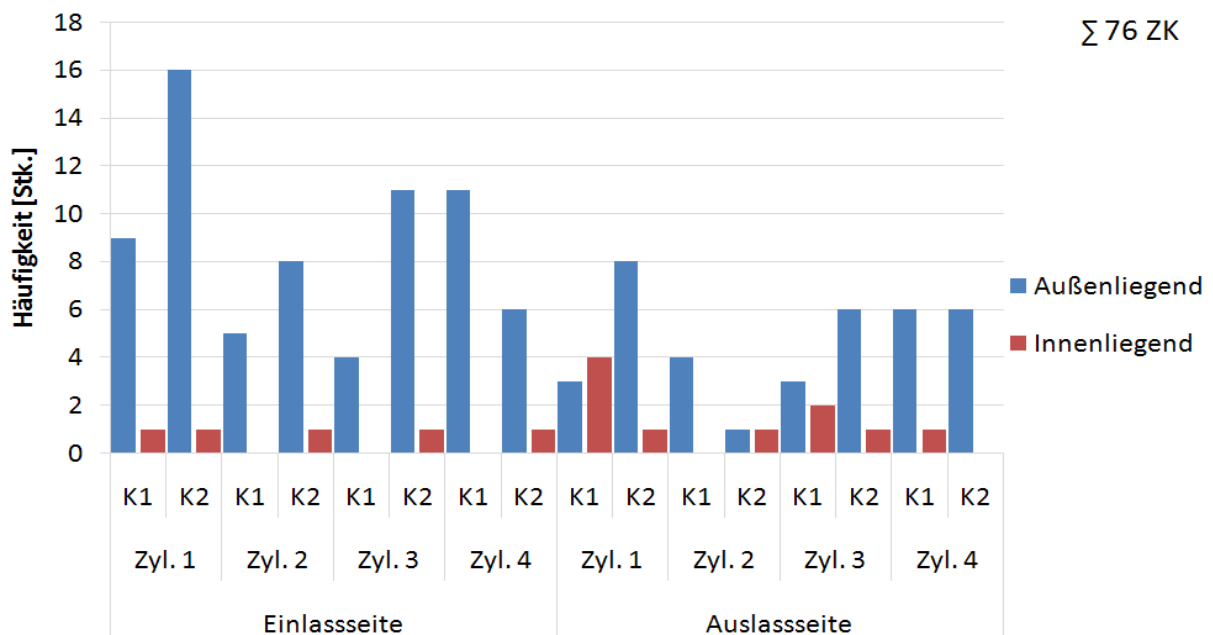
Abbildung 70: Ergebnisse Dichtheitsprüfung ZK N63

In Abbildung 70 werden die Ergebnisse der Dichtheitsprüfung des ZK N63 dargestellt. Die Fehlerorte, bzw. die Lage der Undichtheit, sind auf die Ein- und Auslassseite verteilt. Es lässt sich jedoch eine stärkere Tendenz der Undichtigkeit zur Einlassseite hin feststellen. Die Fehler in den Kanalausßenwänden überwiegen über die innenliegenden Fehler.

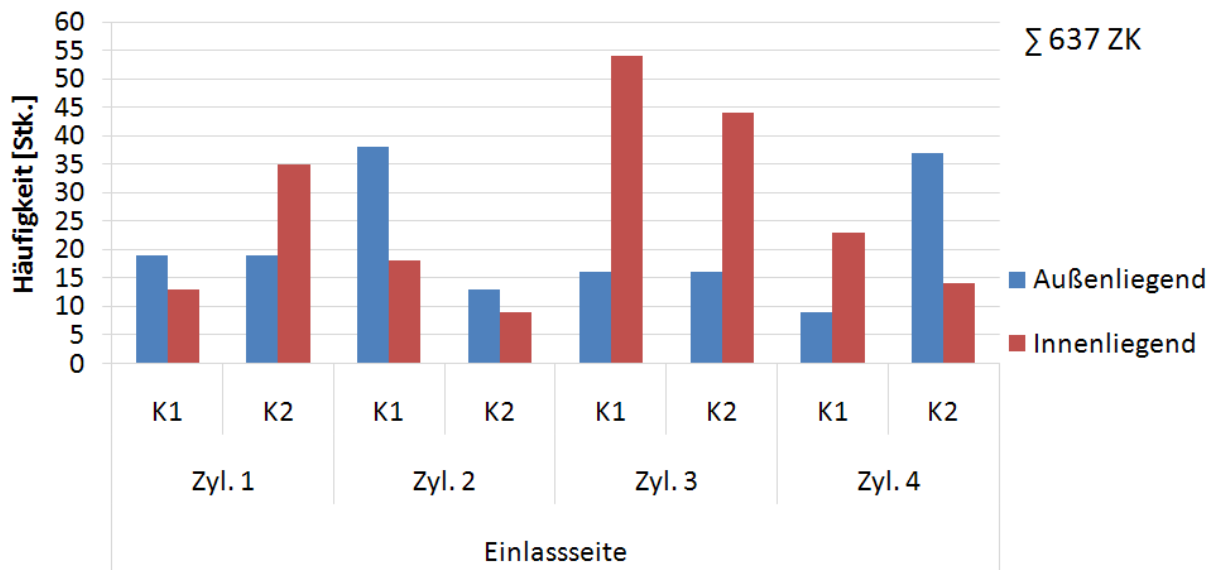
**Abbildung 71: Ergebnisse Dichtheitsprüfung ZK N20**

Abbildung 71 zeigt die Ergebnisse der Dichtheitsprüfung des Zylinderkopfes N20. Es wird hierbei nur auf die Einlassseite des Zylinderkopfes eingegangen, da auf der Auslassseite lediglich ein einziger Fehler im Gesamtlos gefunden wurde, der statistisch hier nicht erfasst wird. Auffällig ist hierbei, dass der Anteil der innenliegenden Fehler, also jene in der Wand zwischen den Einlasskanälen, nominell größer ist, als die der außenliegenden Fehler.

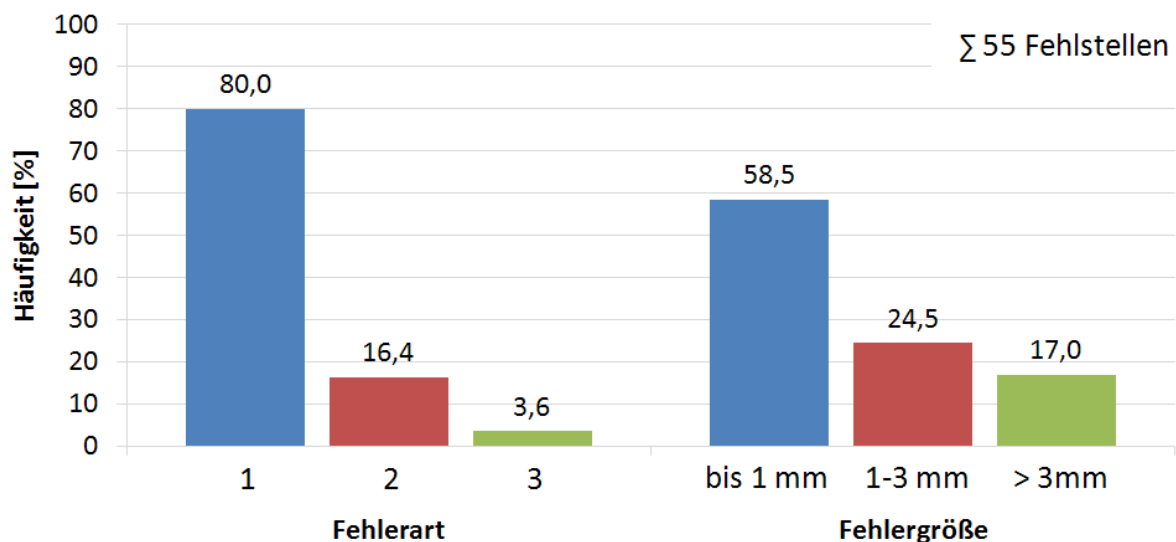
Abbildung 73: Häufigkeiten der Fehler nach Art (Fehlerbild) und Größe, ZK N63

In linken Teil von Abbildung 73 zeigt sich die Häufigkeit der Fehlerarten 1-3, die bei der Analyse des ZK N63 gefunden wurden, der linke Teil von Abbildung 74 jene des ZK N20. Der rechte Teil dieser beiden Abbildungen gibt Auskunft über die Größenverteilung der gefundenen Fehlstellen. Beim Zylinderkopf N63 wurden zum Großteil Oxide der Fehlerart 1 gefunden. Mehr als die Hälfte dieser Fehlerfunde hatten eine Größe unter 1 mm bzw. ein Viertel zwischen 1 und 3 mm.

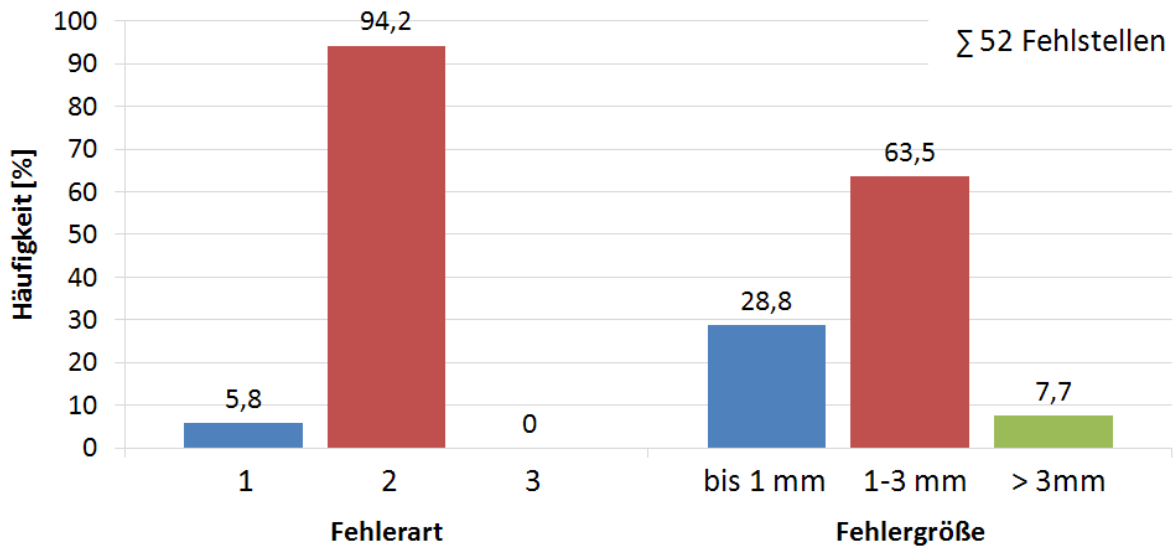
Abbildung 74: Häufigkeiten der Fehler nach Art (Fehlerbild) und Größe, ZK N20

Beim Zylinderkopf N20 wurden fast ausschließlich Fehler der Art 2 gefunden. Die am häufigsten gefundene Fehlergröße lag zwischen 1 und 3 mm mit einem Gesamtanteil von circa zwei Drittel. Ein Drittel der Fehler hatte eine Größenausdehnung unter 1 mm.

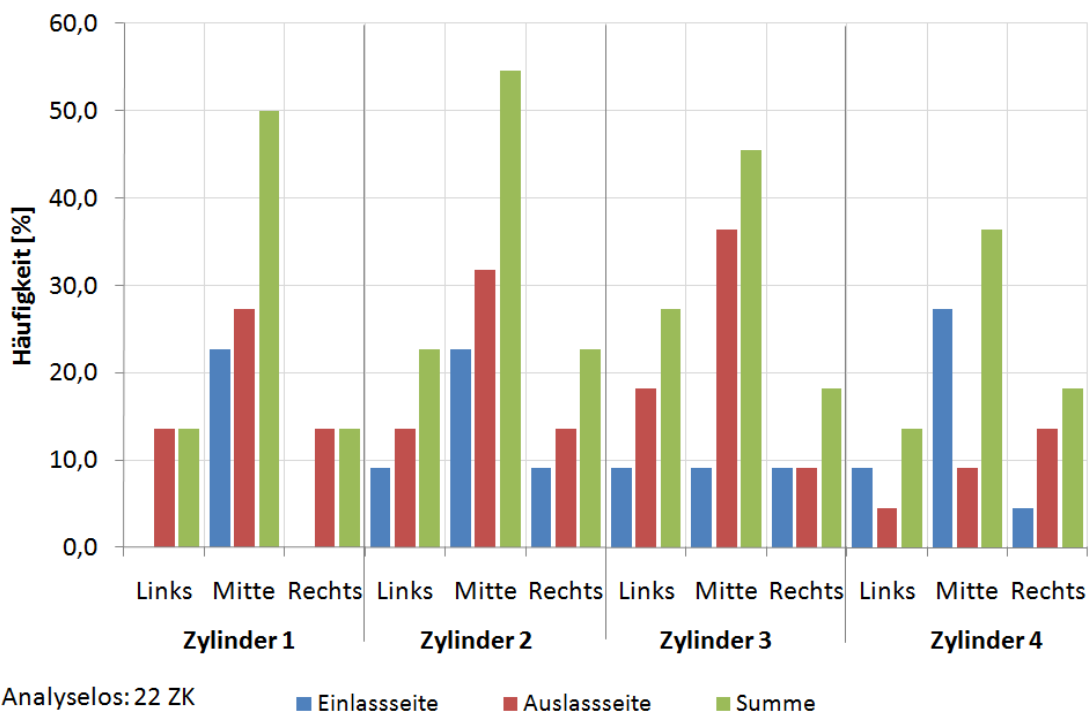
Abbildung 75: Häufigkeit der Oxide nach Lage ZK N63

Das Diagramm in Abbildung 75 zeigt die Häufigkeit der Oxidfunde nach deren Lage im Zylinderkopf N63. Auffällig ist besonders, dass die größte Anhäufung durchgehend im Bereich Mitte, also der Wand zwischen den beiden Kanälen gefunden wurde. Die Zahl der Oxid-Funde ist, mit Ausnahme von Zylinder 4 Links und Mitte, jeweils auf der Auslassseite deutlich höher.

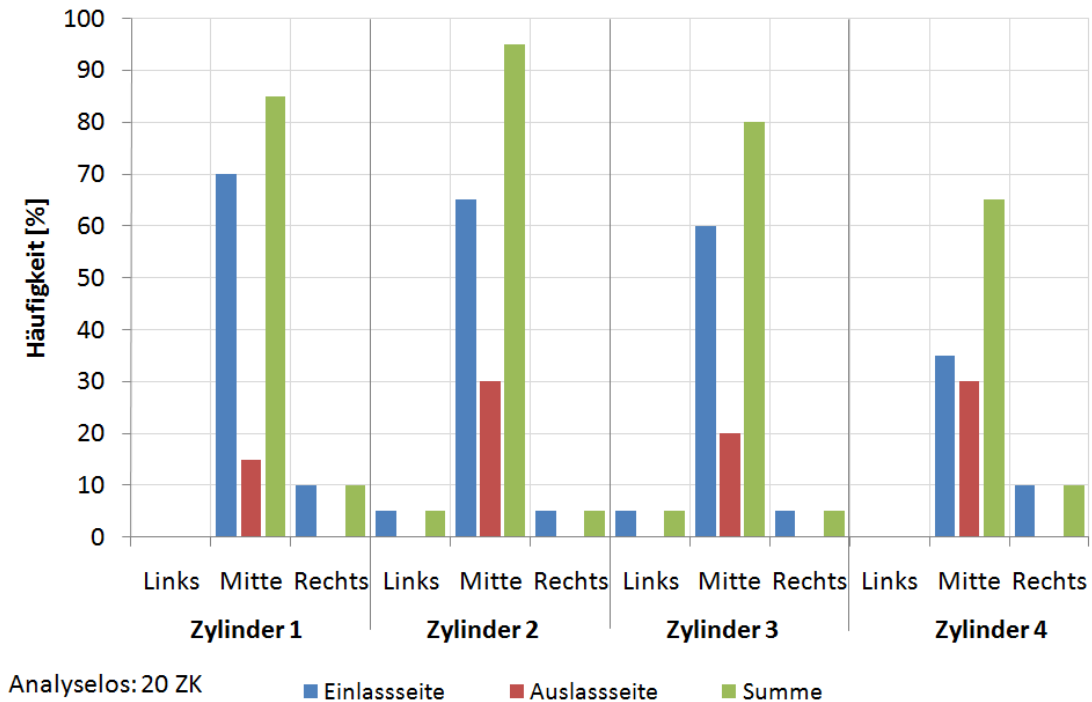
**Abbildung 76: Häufigkeit der Oxide nach Lage ZK N20**

Abgesehen von der Detail-Geometrie sind die Bezeichnungen der Fehlerorte beim ZK N20 schematisch gleich wie beim ZK N63 (analog Abbildung 17 [Zylinder 1-4, Kanal 1-2, Links, Mitte, Rechts]). Das Diagramm in Abbildung 76 zeigt die Häufigkeit der Oxidfunde in Bezug zu deren Lage beim ZK N20. Es ist erkennbar, dass hierbei, die Randbereiche Links und Rechts kaum von Oxiden betroffen sind. Der Hauptanteil der Oxide befindet sich im Bereich Mitte, also in der Wand zwischen den beiden Kanälen. Überwiegend betroffen die Einlassseite des Zylinderkopfes.

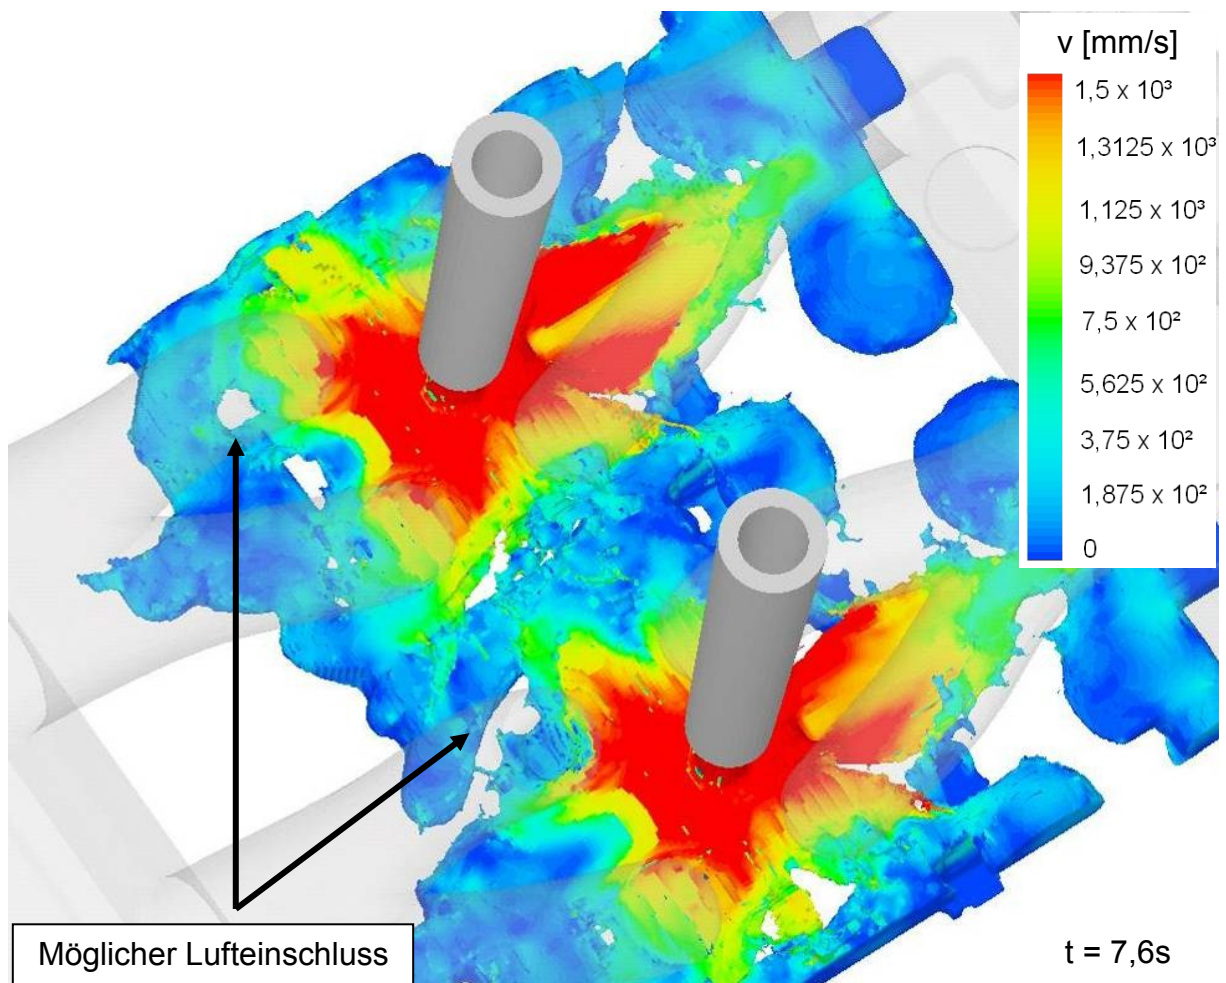
**Abbildung 81: Strömungssimulation mit potentiellm Fehlerart**

Die in Abbildung 82 dargestellte Strömungssimulation zeigt im Bereich der Kernlager einen Strömungsabriss. Die Kerne wurden zum Zwecke der übersichtlicheren Darstellung transparent eingeblendet. Die besagten Bereiche, die hier nicht mit Schmelze aufgefüllt sind, können im realen Guss Probleme bereiten. So ist es naheliegend, dass hierdurch eingeschlossene Luft sich in der Schmelze als Blase abbilden kann, bzw. diese während der Erstarrung aufsteigt und in Engstellen des Gusses stecken bleibt und entgast. Zurückbleiben würde eine Oxidhaut.

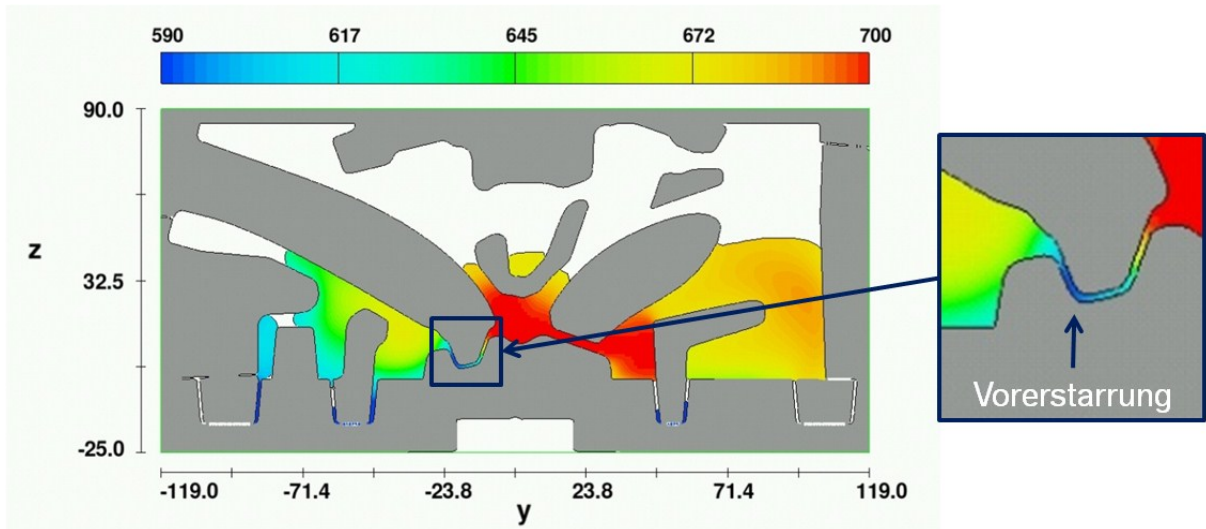
Abbildung 82: Temperatur-Simulation mit möglichem Fehlerort, ZK N20 [t=3,58s]

Das in Abbildung 83 dargestellte Simulationsbild zeigt eine im Zylinder 3 des ZK N20 festgestellte lokale Unterkühlung der Schmelze. Diese kann zu unerwünschten Vorerstarrungen in dem Bereich führen.

Der auf der linken Seite liegende Einlassbereich ist deutlich kälter als der auslassseitig gelegene Bereich auf der rechten Seite. Dieser Effekt entsteht aufgrund der auslassseitigen Position des Injektors beim Gießvorgang. Die Farben von Grün bis Türkis stellen Bereiche unter  $650^{\circ}\text{C}$  dar. Bei den blauen Bereichen wird eine Temperatur von ca.  $590^{\circ}\text{C}$  erreicht. Hier entstandene Vorerstarrungen können aufgrund von Druckveränderungen während des Gießvorganges auch in andere Bereiche transportiert werden.

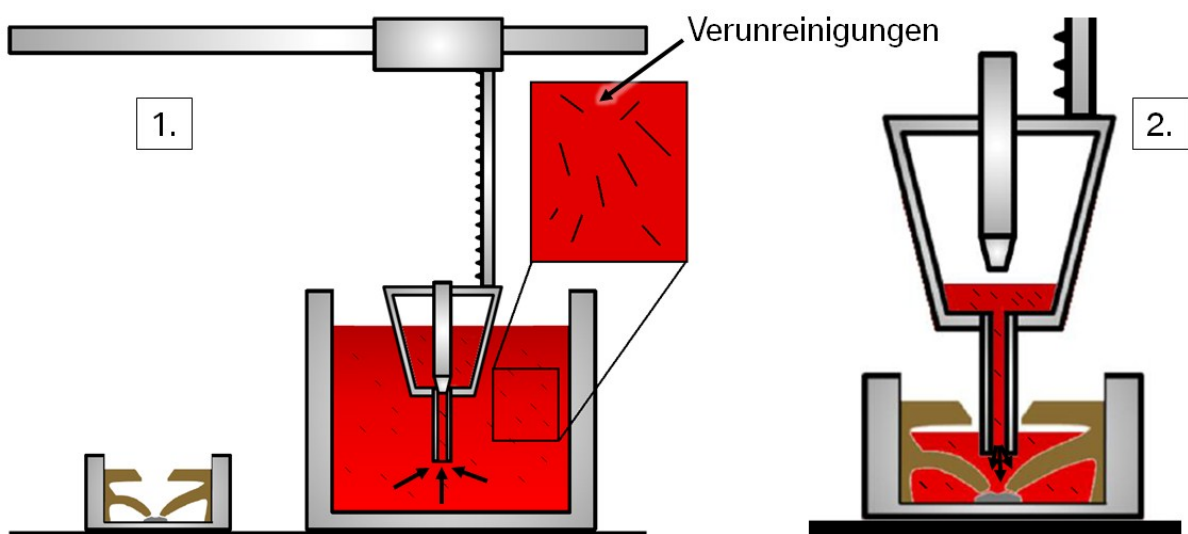
**Abbildung 83: Schema des Mechanismus "Oxidbildung durch Verunreinigung"**

Wie im Kapitel „Stand der Technik“ auf Seite 14 beschrieben sind diese Art von Oxiden, nach Campbell als „alte Oxide“ benannt, harte Einschlüsse die sich im Guss als voluminöse Einschlüsse darstellen und während dem Schmelzen entstehen. Aufgrund von diversen gießereitechnisch notwendigen Arbeitsabläufen kann es zur Bildung von Oxiden in der Schmelze, bzw. zu Ablagerungen am Ofenrand und der Gießeinheit kommen. Diese Verunreinigungen, meist Korund (als Ablagerung) und Oxidhäute (in der Schwebelage), werden während des Gießvorgangs in das Bauteil eingebracht und stellen dort eine potentielle Fehlergröße dar. Bei konventionellen Gießverfahren werden solche Oxide durch Filter zurückgehalten. Beim ICA Verfahren sind aufgrund der baulichen Gegebenheiten keine Filter einsetzbar. Dies lässt den Schluss zu, dass Oxide, die beim Aufschmelzen oder beim Befüllen der Dosiereinheit entstehen, ungehindert ins Gussstück eingebracht werden können, schematisch dargestellt in Abbildung 84. Während des Gießvorganges (2) können sich ebenso Ablagerungen vom Stopfen bzw. dem Injektor lösen und so ins Bauteil gelangen.
