# DIPLOMARBEIT

Erkundung und Stabilisierung  
tagesnaher Hohlräume im  
ehemaligen Gipsbergbau  
Hochleiten

**Barbara Juza**

Lehrstuhl für Bergbaukunde, Bergtechnik und Bergwirtschaft  
Montanuniversität Leoben

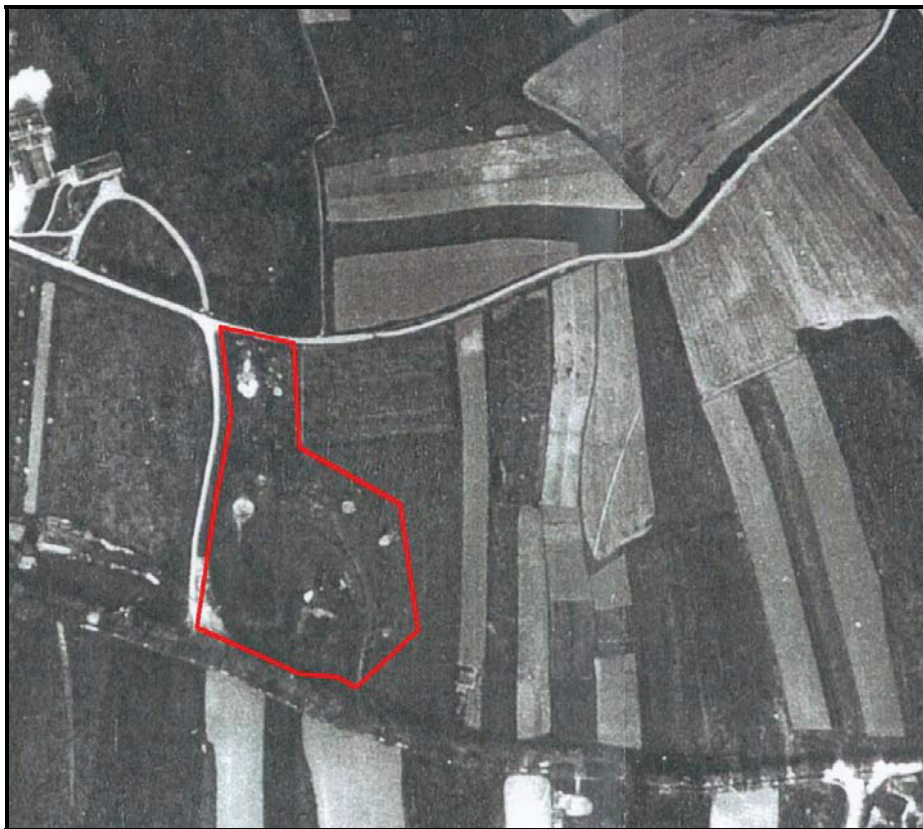
Abb. 4: Luftbild 1938; bearbeitet

Zwischen den Straßen "Höhenweg, Gießhüblerstraße und Bamhartstalweg" sieht man im Luftbild einen Bereich, in dem einige trichterförmige Einbrüche erkennbar sind. Es ist anzunehmen, dass die Einbrüche nicht allzu lange vor der Aufnahme der Luftbilder entstanden sind, da in den Trichtern noch kein Bewuchs erkennbar ist (siehe Abb. 4).

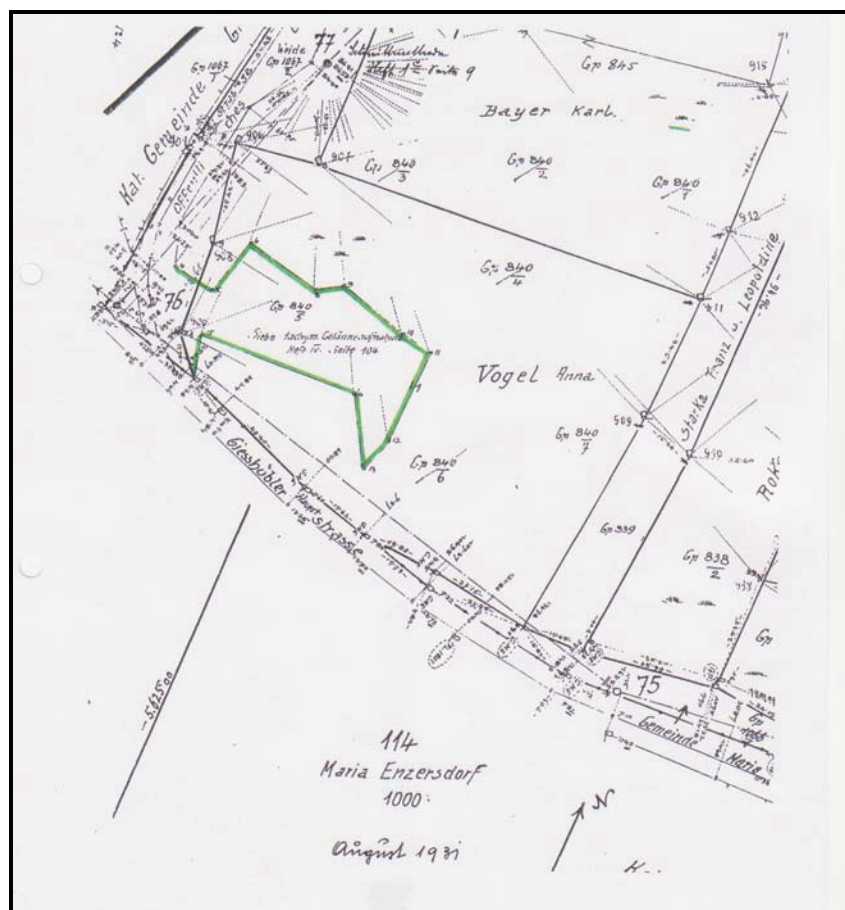
Abb. 7: Neuvermessung, Ma. Enzersdorf, 1930, Originalmaßstab 1:500 [vgl. Lit.1]

Im August 1931 wurde eine tachymetrische Vermessung im Bereich des Höhenwegs und zwischen der Gießhüblerstraße und der Fischer von Erlach Gasse durchgeführt, da dieser Bereich schon damals von Erdenbrüchen besonders betroffen war. Dieser Bereich wurde sogar grün hervorgehoben (siehe Abb.7). Nach Aussage von Hrn. Grill wurde dieses Gebiet von der Gemeinde Wien zur Schutt-Ablagerung in Anspruch genommen. Die Zone dieser Verbrüche liegt laut *Schröckenfuchs* ungefähr im vermuteten Schachtbereich.

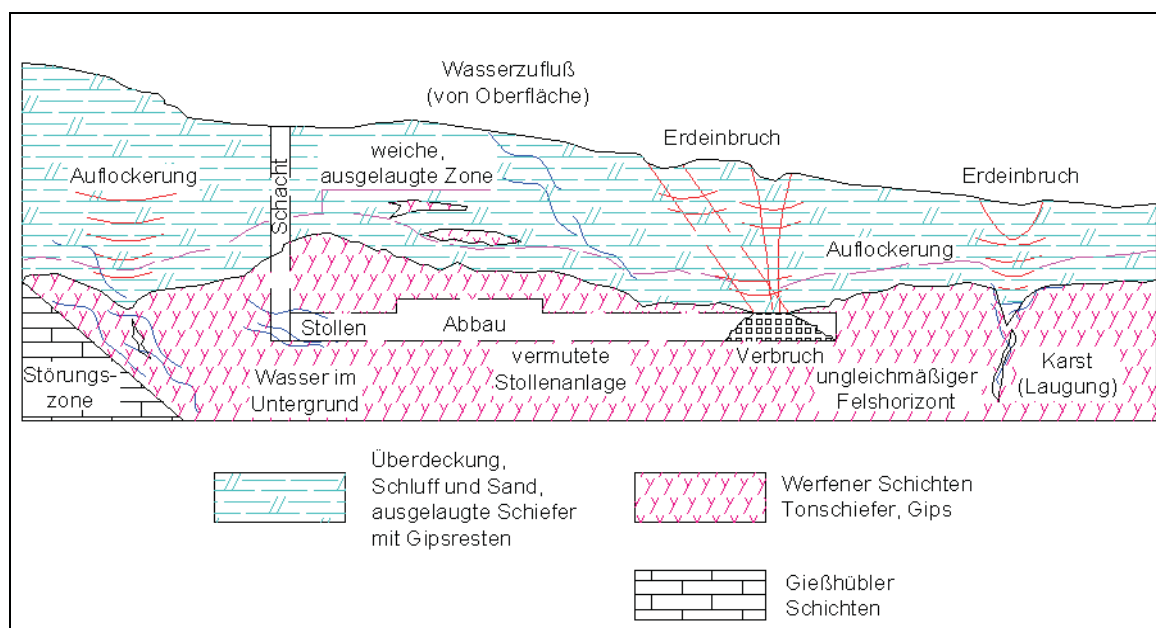
Abb. 9: Schematischer geologischer –geotechnischer Schnitt durch das Gebiet der Marienhöhe [vgl. Lit.9,S.6]

Entstandene Karsthohlräume, sowie bereits entstandene und verfüllte Pingen können eine Auflockerung der Deckschichten und dadurch eine höhere Wasserwegigkeit verursachen. Dadurch können ungleichmäßige Setzungen und Erdenbrüche entstehen.

Der Einflussfaktor einer untertägigen Stollenanlage, deren Ausmaße nicht belegbar sind, ist nur schwer einzuschätzen. Eine schematische Darstellung findet sich in folgender Abbildung (Abb.9).

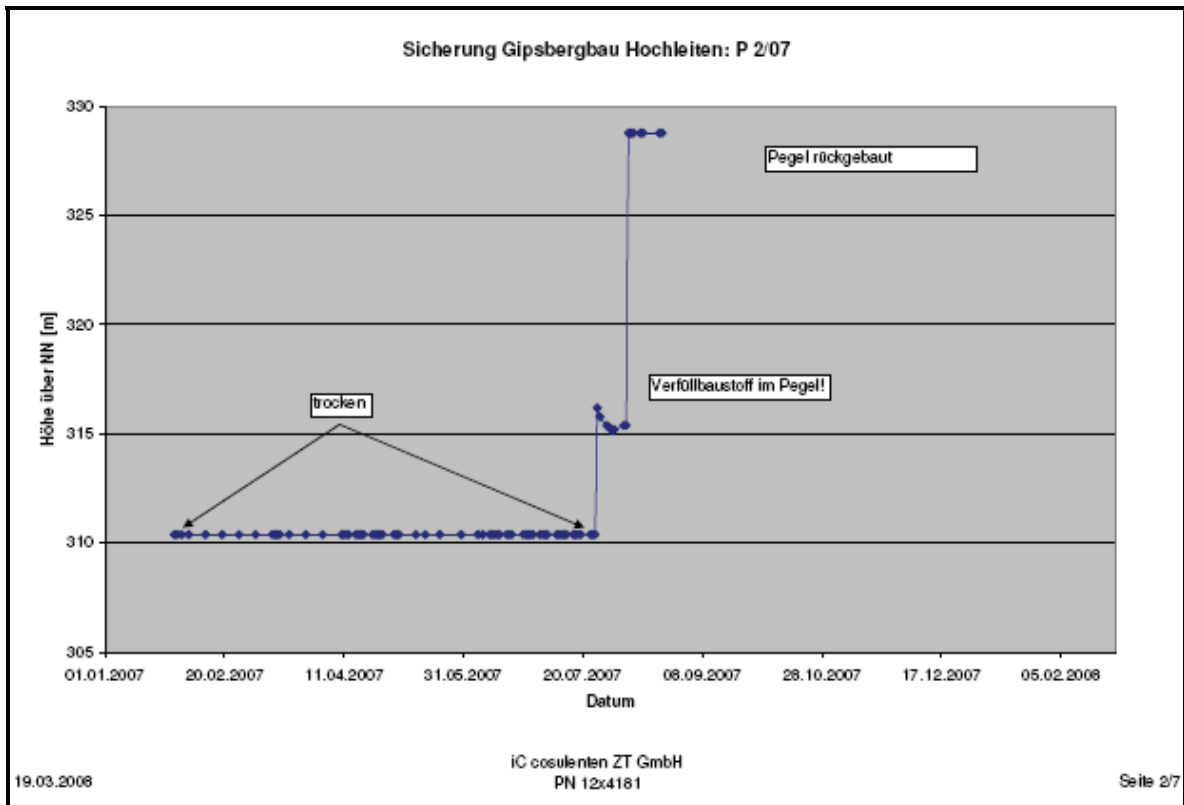
Abb. 11: Pegel 2

Als die Verfüllungsarbeiten im Gange waren, wurden die Pegel täglich gemessen, um einen Einfluss der Verfüllung auf den Wasserhaushalt ausschließen zu können. Pegel 1 und 2 waren trocken und füllten sich erst im Laufe der Verfüllarbeiten, allerdings hauptsächlich mit Verfüllmaterial, wurde also rückgebaut. Bei den anderen Pegel und den beiden Brunnen konnte keine Änderung des Wasserstandes in Bezug auf die Verfüllarbeiten gesehen werden. Die waren auf die Jahreszeiten und die Niederschlagsmengen zurückzuführen.

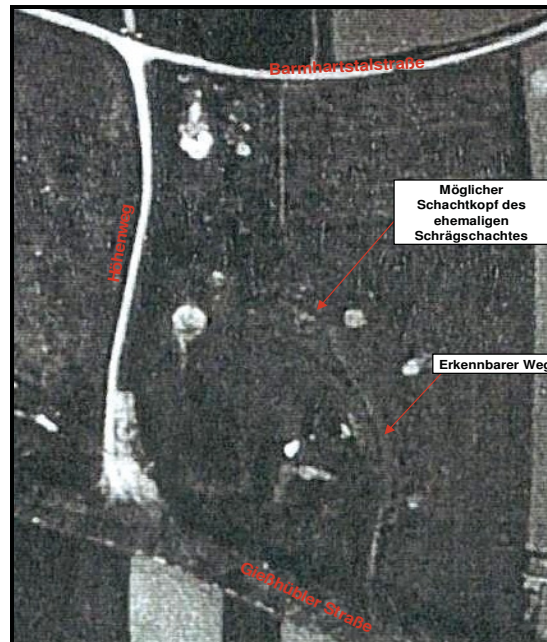
Abb. 22: Vergrößerter Ausschnitt aus dem Luftbild 1938

Wie man auf den Luftbildaufnahmen aus dem Jahre 1938 (Anhang B) sehen kann, gab es schon damals große Unebenheiten im Gebiet östlich des Höhenwegs zwischen der Gießhübler Straße und der Bamhartstalstraße. Wie bereits im Kapitel 4 erläutert, ist das Hauptproblem die Löslichkeit des sich im Untergrund befindlichen Gipses. Die Auflösung erfolgt vorwiegend entlang von Materialinhomogenitäten, wie z.B. entlang von Trennflächen (Klüften). Dadurch können Hohlräume entstehen oder bestehende Hohlräume erheblich vergrößert werden. Außerdem kann die Standfestigkeit von bergmännisch geschaffenen Hohlräumen erheblich vermindert werden. Durch das Verbrechen von Hohlräumen kommt es zum Materialschwund der sich bis zur Tagesoberfläche durchpausen kann. So zeichnen sich Landschaften über einem Gipsführenden Gebirge durch kraterförmige Erscheinungen, den so genannten „Gipsdolinen“ aus, die besonders auf Luftbildern gut erkennbar sind. In der unten gezeigten Abbildung (Abb. 22) der Luftbildaufnahme aus dem Jahr 1938 ist das Gebiet der Marienhöhe eingezeichnet. In Abbildung 22 ist das Gebiet der Marienhöhe vergrößert dargestellt. Man kann hier auch einen Weg erkennen, der mitten in das Abbaugebiet führt.

Im Jahr 1938 gehörte Maria Enzersdorf zum Großraum Wien und aus dieser Zeit sind im Archiv und in der Registratur der MA 41 Eintragungen über Planungsunterlagen vorhanden. Ein Eintrag betrifft das Gebiet Marienhöhe in Verbindung mit der Reichsautobahn. Leider ist weder die Vermessung noch die Erstellung des Planes datiert, man kann aber annehmen, dass die Aufnahme 1938 gemacht wurde und das vermessene Gebiet für eine Autobahnauffahrt vorgesehen war. Der Planausschnitt ist in der Abbildung 23 dargestellt. Wie man bereits auf den Luftbildaufnahmen erkennen kann, ist das Gebiet Kreuzung Gießhüblerstraße und Höhenweg östlich vom Höhenweg mit der Ausdehnung von 120 m in Nord-Süd und 80 m in Ost-West Richtung mit trichterförmigen Vertiefungen (Dolinen) versehen. Diese Dolinen wurden vermessen und in den Plan eingetragen. Es ist anzunehmen,

dass die Verantwortlichen damals das Gelände für den Bau einer Autobahnauffahrt als zu instabil befanden und deshalb diese nach Gießhübl verlegt wurde.

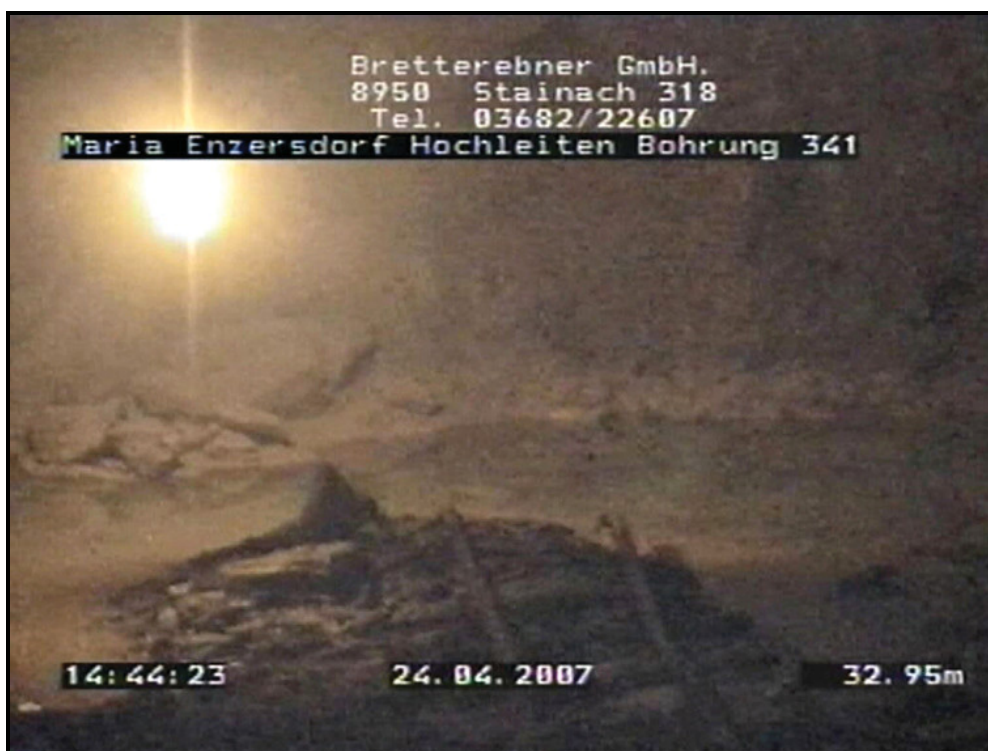
Wie es in Abbildung 28 zu sehen ist, wurde eine Jahreszahl welche in eine Ulme eingeritzt war gefunden (1881). Zusätzlich war unter der Zahl auch noch ein „M“ eingeritzt, welches vielleicht auf den Abbaubeginn hin deutet.

Abb. 28: BL 341: In einer Ulme eingeritzte Jahreszahl

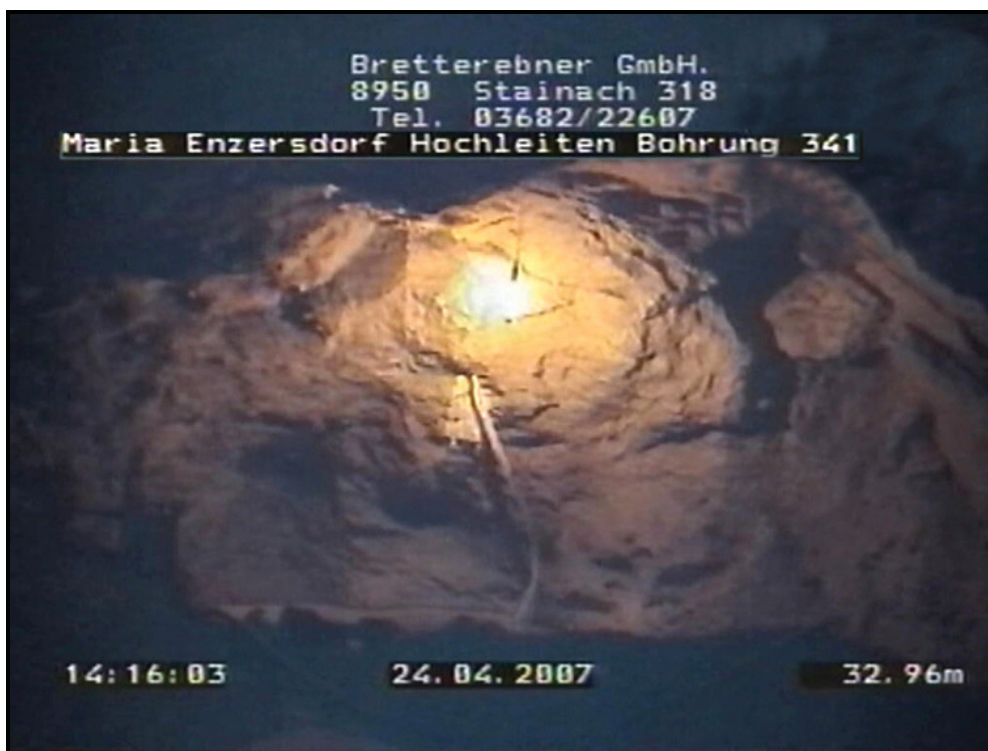
Die Schienen lagen ziemlich genau in der N-S-Achse. Nachdem einige Stellen bekannt aussahen, beschloss man, ein starkes Licht zuerst in das Bohrloch 347 abzuloten (siehe Abb.29). Man bekam sehr gute Sicht auf die Kaverne welche sich unter dem BL 347 befand und auch die Wasserpumpe konnte sehr gut erkannt werden (Abb. 31, 32). Der Hohlraum dürfte dort in östliche Richtung weiterlaufen, da dort die Schienen eine Biegung haben und unter einem Schuttkegel verschwinden. Danach wurde das Licht noch in BL 337, 338, 339 und 329 abgelotet. BL 339 war das einzige, das NICHT in Verbindung stand.

Abb. 29: BL 341: Es wurde ein zusätzliches Licht in einem benachbarten Bohrloch abgeteuft

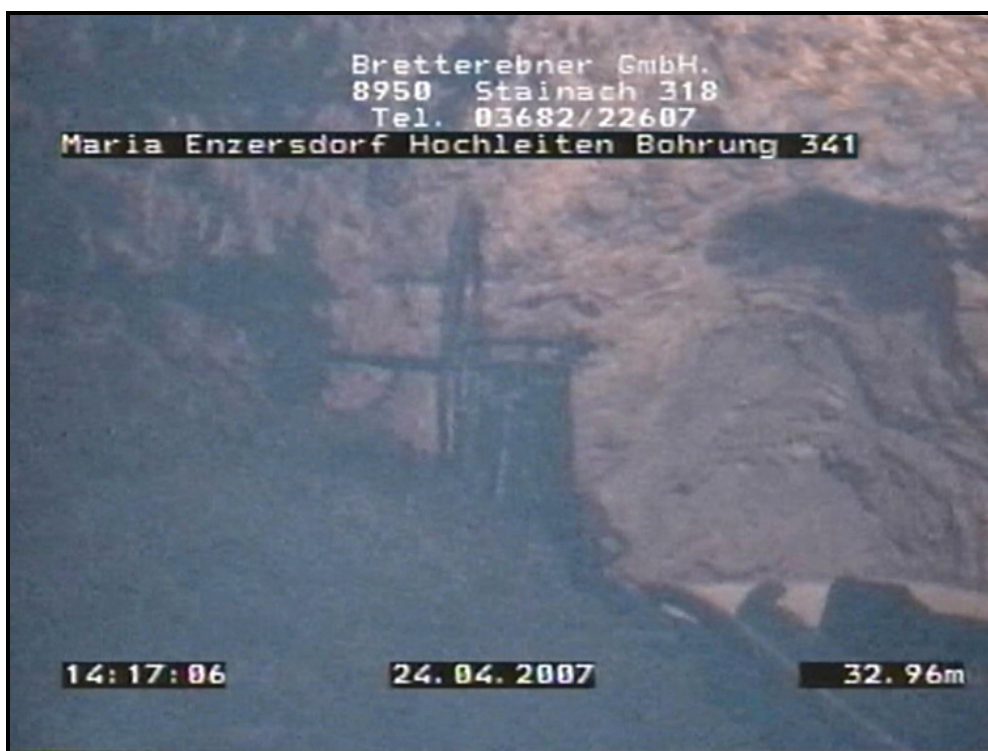
Es stellte sich heraus, dass man genau in die Mitte eines „Riesenhohlraums“ getroffen hatte, der schematisch in den Plan eingezeichnet wurde. Bei den Bohrlöchern 329, 337 und 347 sah es so aus, als hätte man Kavernen (Ausbuchtungen) angetroffen (siehe Abb.30). Bei dem Bohrloch 338 war ein Schüttkegel eines Einbruches zu erkennen, es ist aber anzunehmen, dass dahinter in nordöstlicher Richtung die Strecke weiter ging.

Abb. 30: BL 341; Zusatzlicht wurde in einem benachbarten Bohrloch abgeteuft. Man kann einen Verfüllschlauch aus der Bohrkampagne 2005 erkennen.

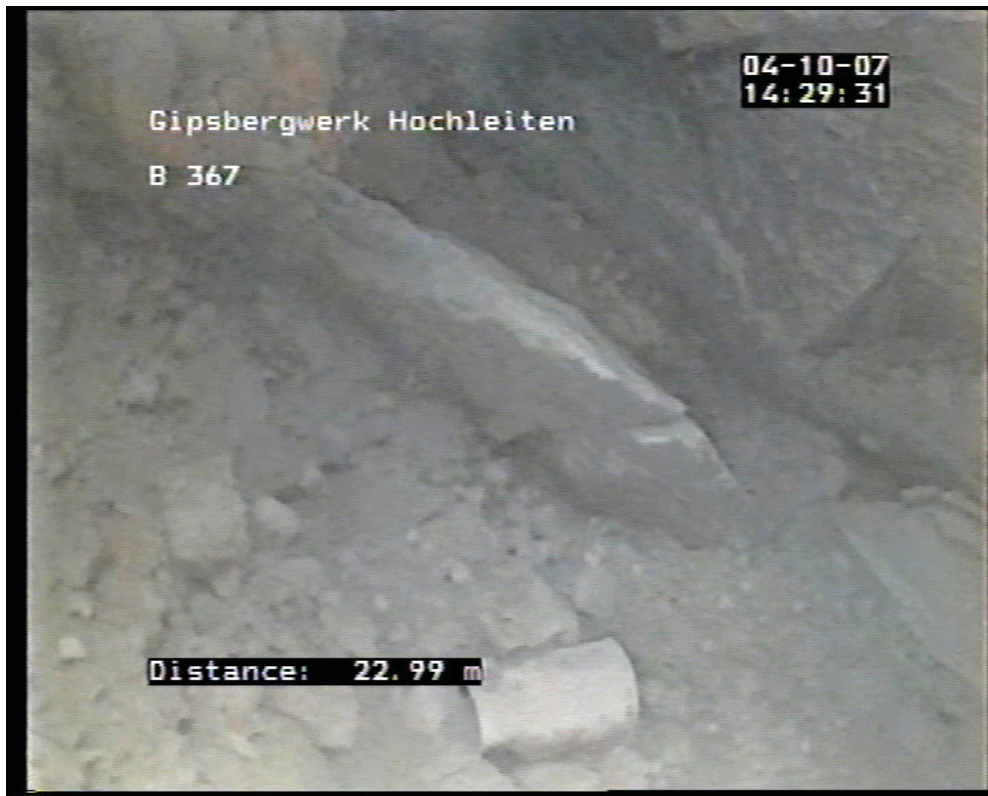
Abb. 33: BL 367; Mauerwerk untertage; kein Abbauhohlraum

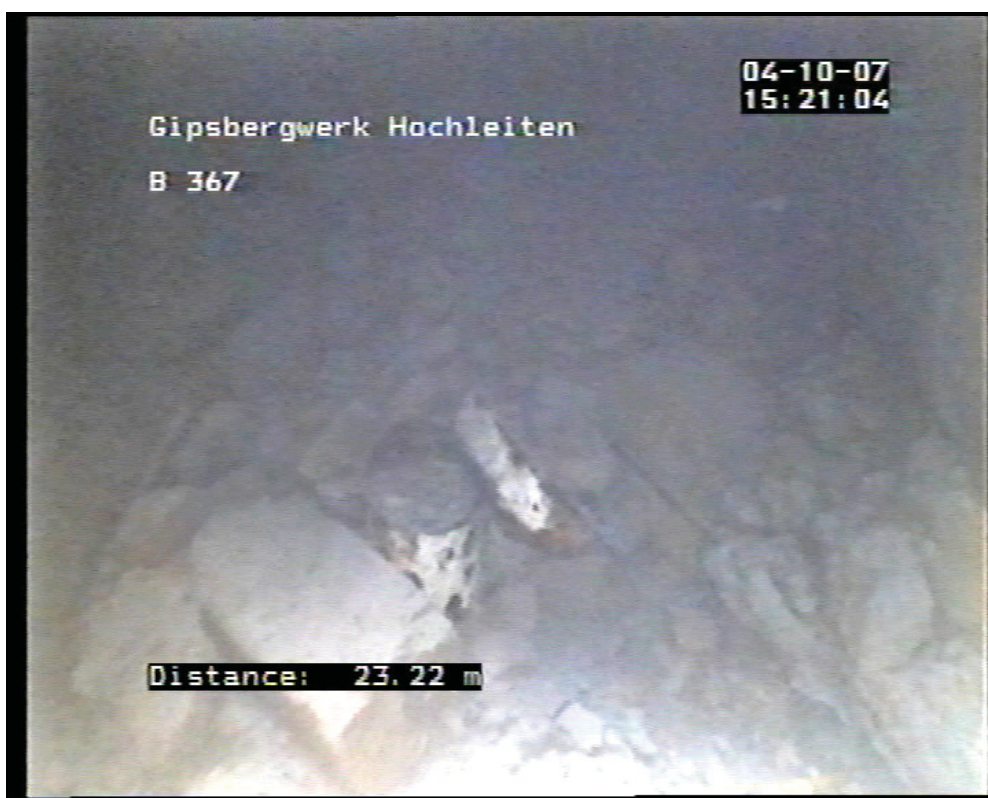
Bei der ersten Befahrung wurde die Firste aufgenommen. Im Hohlraum konnte man in östlicher Richtung eindeutig eine „Kanne“ (Abb.34) erkennen, also ein eindeutiges Zeichen für bergmännische Aktivitäten. Ein Stück weiter etwa in nordöstlicher Richtung lagen ein rostiger, offener Behälter und eine Art "Lavoir" (Abb. 35), welche möglicherweise auf eine Art Aufenthaltsraum in Schachtnähe untertage hinweisen könnten. Etwa in diesem Bereich, war der Anfang einer gemauerten Nische erkennbar, diese war außergewöhnlich gut erhalten (Abb.33). Die Kanne welche zuvor erwähnt wurde, war schätzungsweise nicht größer als 30 cm und lag vor einer Feste. Der anschließende Stollen führt etwa in südwestliche bis südsüdwestliche Richtung. Es ist noch zu sagen, dass es sich hierbei sicher nicht um einen Förderstollen handelte, da die Höhe des Hohlraums nur zwei Meter betrug, und Vergleiche mit Förderstollen, die bereits 2005 gefunden wurden zeigten, dass dort eine Hohlraumhöhe von etwa fünf Metern angetroffen wurde.

Abb. 34: BL 367; eine Kanne in der Nähe der Mauer (Abb.37)

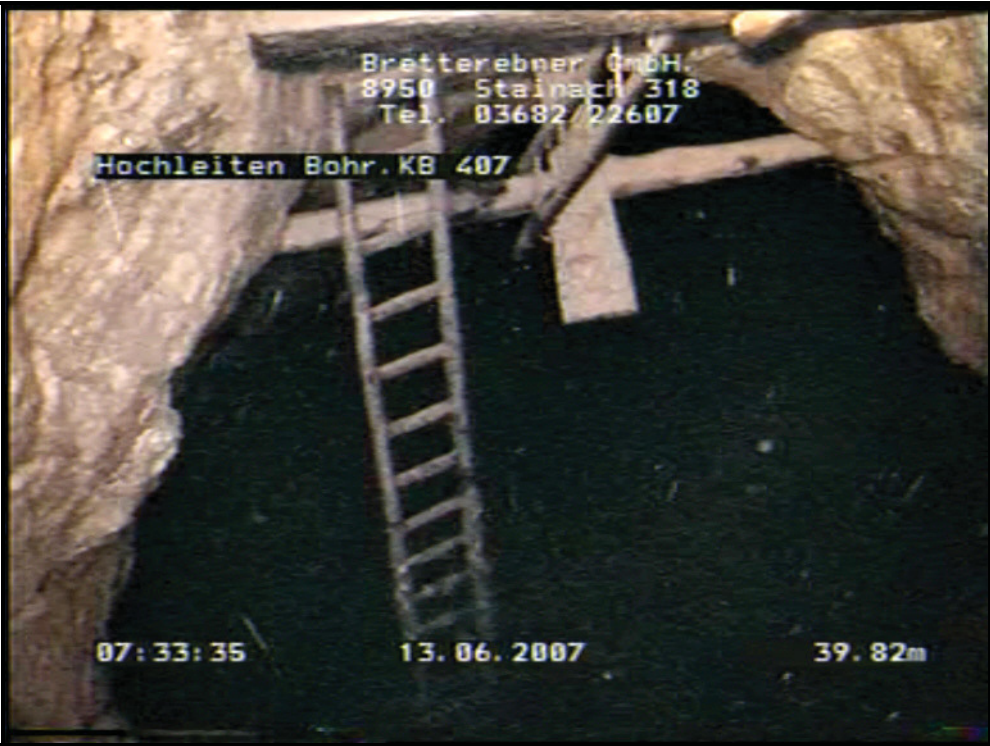
Abb. 36: Ausgepumpter Schacht über BL 407

Dieser Schacht (Abb.36) wurde abgepumpt um zu sehen ob das Grubengebäude auf einer zweiten Sohle die gleichen Ausmaße hatte wie auf der ersten, bei etwa 35 m unter GOK. Beeindruckend ist (siehe auch folgende Abbildungen), wie sich das Holz der Leitern unter dem Wasser über 100 Jahre gehalten hatte. Es gibt keine Anzeichen, dass sich der Wasserstand im Laufe der Jahre geändert hätte. Das Wasser war vollständig sulfatgesättigt und laugte somit auch das Gebirge nicht mehr aus. Es wäre auch möglich, dass der Schacht mit der sich darunter befindenden Kaverne noch im Betrieb absichtlich mit Wasser gefüllt wurde.

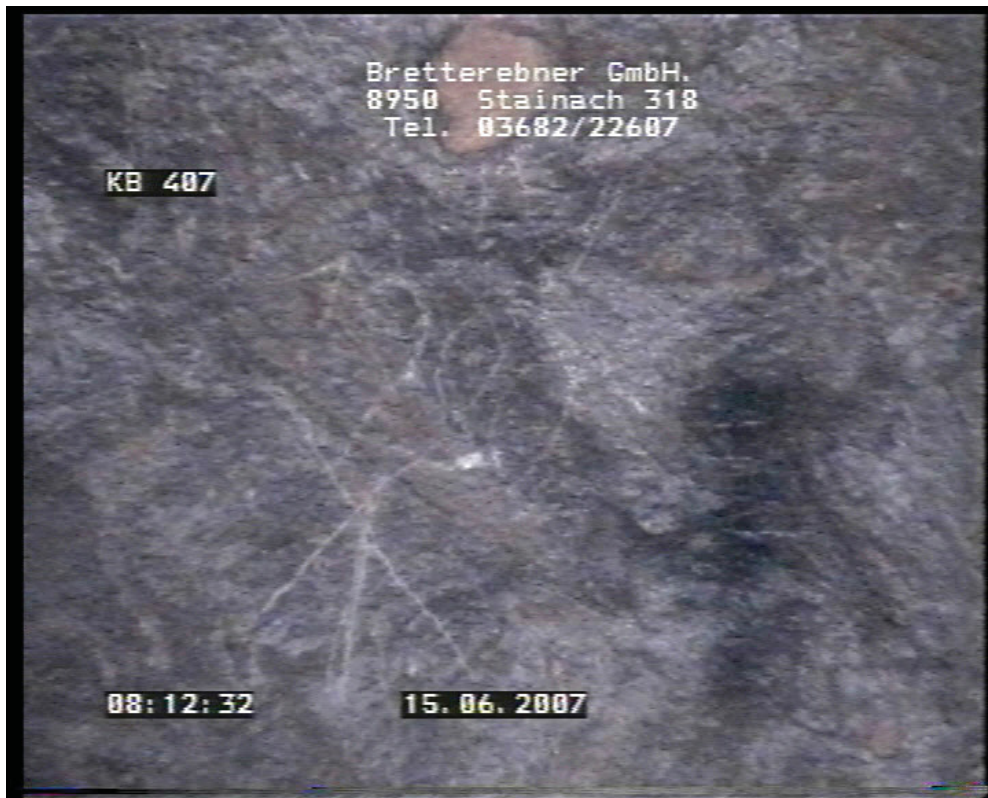
In Abbildung 43 ist eine Jahreszahl erkennbar, welche am Schachtfuß gefunden wurde. Die Jahreszahl (1880 oder 1890) deutet wahrscheinlich auf das Jahr hin in dem der Schacht fertig gestellt wurde.

Abb. 43: Jahreszahl am Schachtfuß

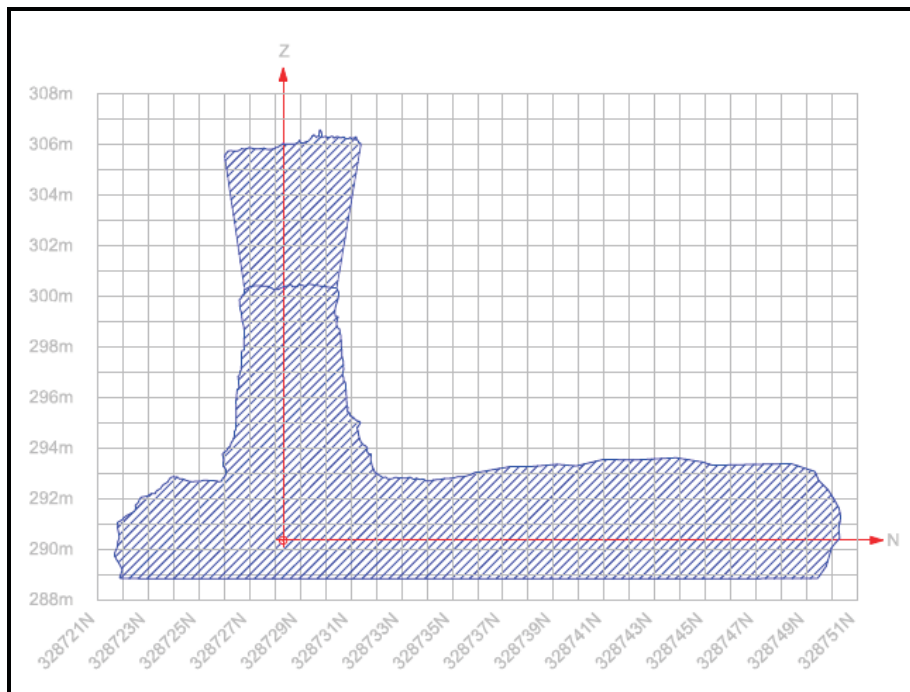
In folgender Abbildung (Abb. 51) wird anhand des Beispiels, Bohrung 407 (unterirdisch entdeckter Schacht), eine solche schnittrissliche Darstellung gezeigt, wobei N die Nordrichtung im Gaus-Krüger Koordinatensystem (M 34) angibt und die z-Achse sich auf die Höhen über Adria bezieht. Die Darstellungen der anderen Bohrungen finden sich im Anhang.

Abb. 51: BL 407; Ansicht Ost (max. Ausdehnung)

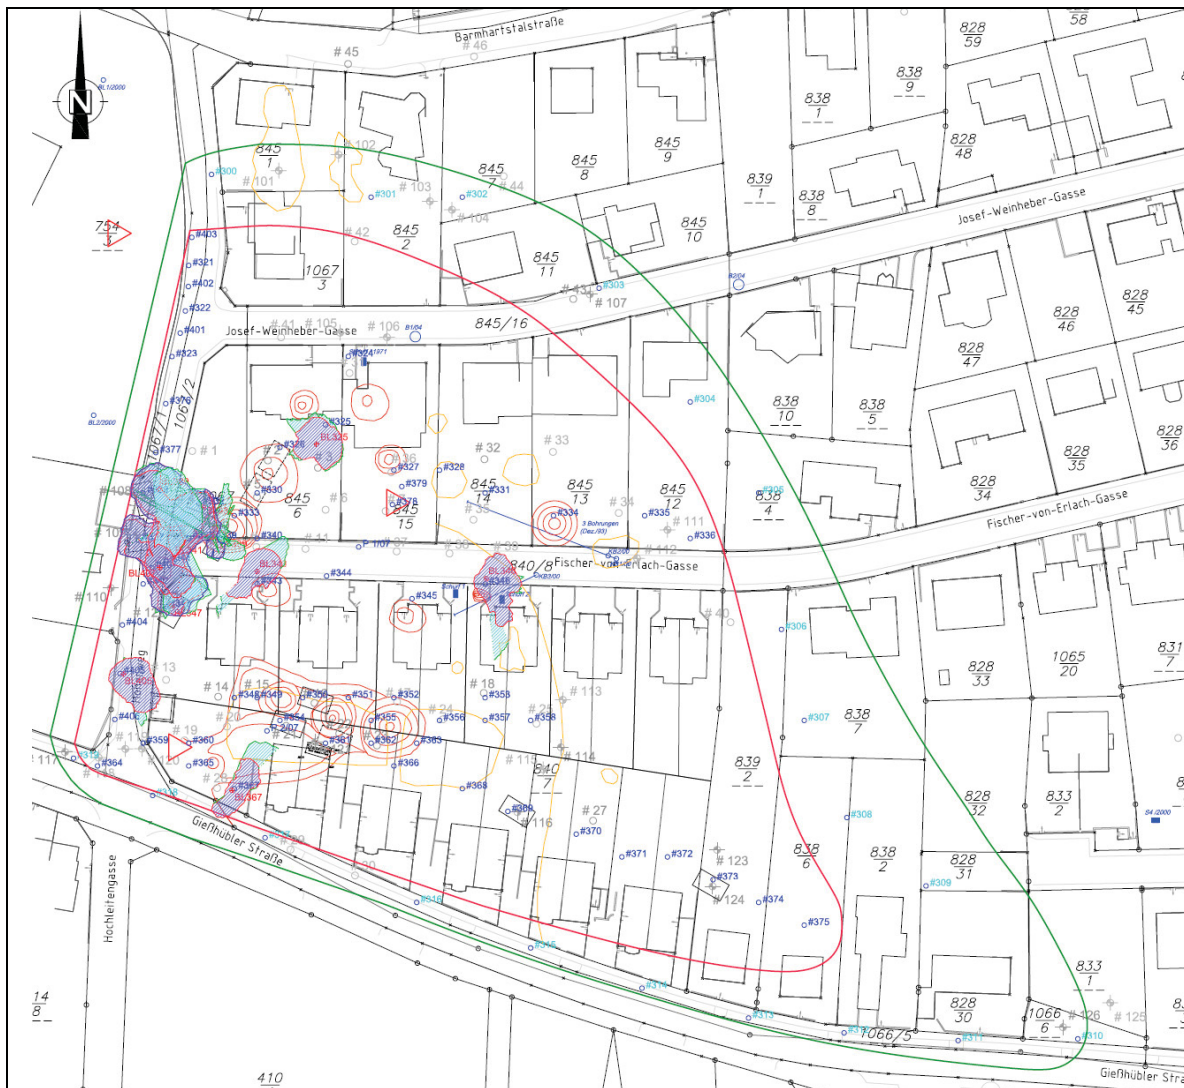
Alle Hohlräume die groß genug waren wurden mittels Laser vermessen. Von jeder Aufnahme wurde ein horizontaler und vertikaler Schnitt, jeweils bei der größten Ausdehnung des Hohlraums gemacht. Die grundrisslichen Darstellungen sind als Übersicht in der Abbildung 52 dargestellt. In der darauf folgenden Abbildung (Abb.53), ist der Bereich, der vermessenen Hohlräume herausgehoben.

Abb. 52: Übersicht der im Untersuchungsgebiet gefundener Hohlräume

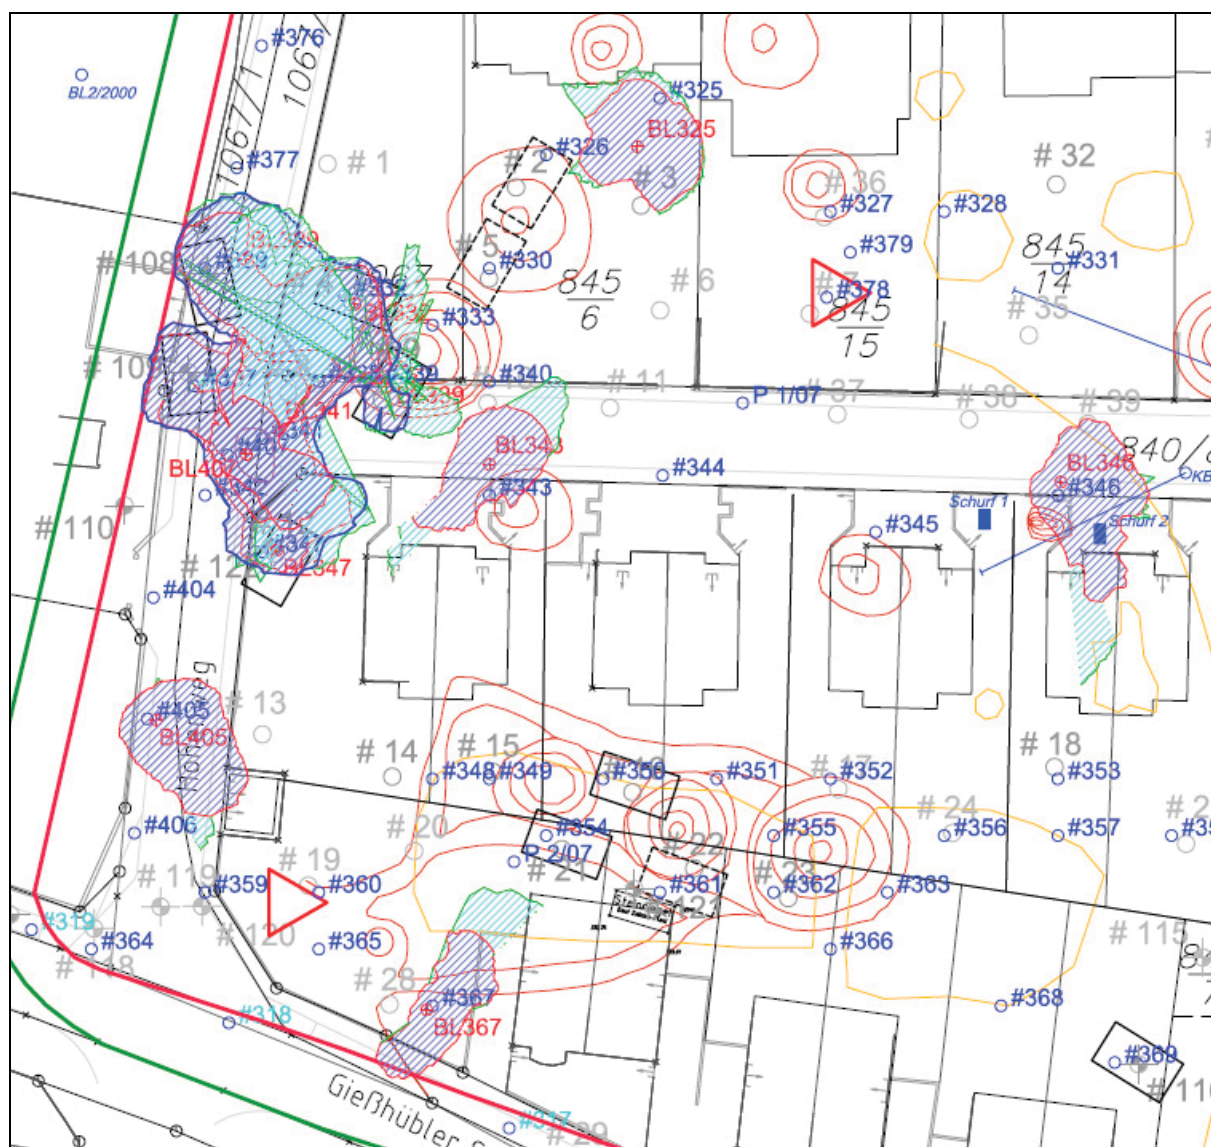
Abb. 53: Kernbereich der früheren bergmännischen Tätigkeit

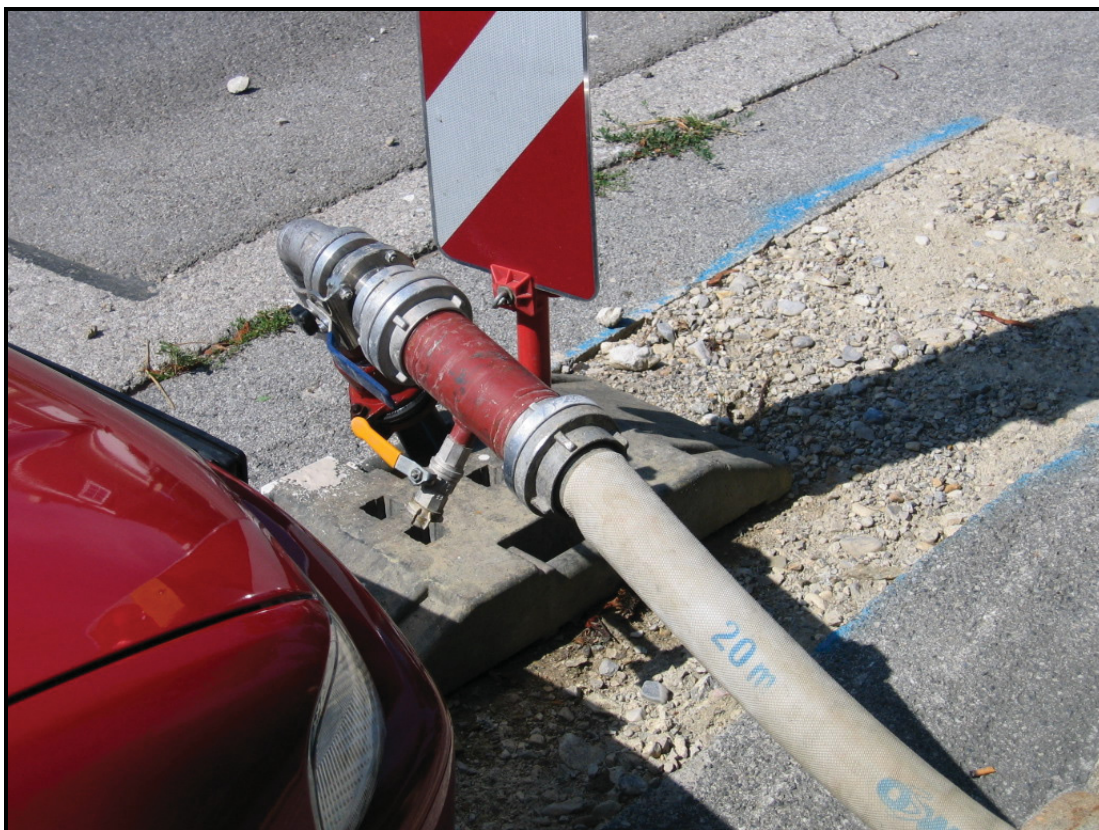
Abb. 54: Verfüllung „außen“

Das Verfüllmaterial wurde pulverförmig mit Silo LKW angeliefert, die Mischung des Verfüllgutes unter Beigabe von Wasser erfolgte direkt vor Ort in einer mobilen Mischanlage. Über Schlauchleitungen wurde das flüssige Füllgut direkt in die Bohrlöcher eingebracht (siehe Abbildung 54).

Der „Außenring“ wurde im Zeitraum von 11. 4. bis zum 3. 5. 2007 verfüllt. Es wurde in die Bohrlöcher 300 bis 316 ca.  $3117$  m<sup>3</sup> Verfüllgut eingebracht. Die Aufnahme an Verfüllgut pro Bohrloch schwankte zwischen fast 0 bis über  $552$  m<sup>3</sup>. Zwischen 28. 6 und 3. 7. 2007 wurden weitere  $905$  m<sup>3</sup> als Nachverfüllung in den Außenring eingebracht.

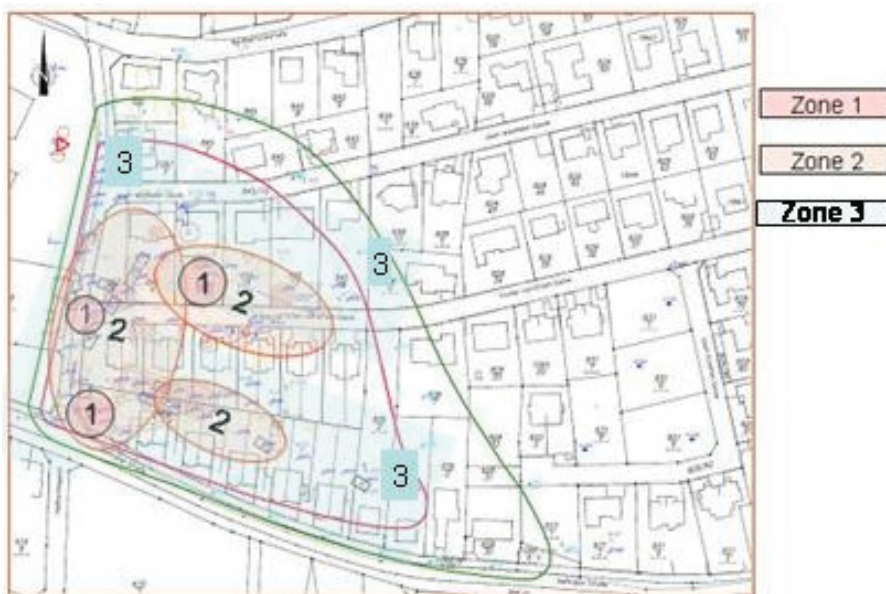
In Abbildung 58 findet sich eine Darstellung der Zonen, die Zone 4 befindet sich außerhalb der grünen Umrandung.

Die Genauigkeit dieser Zonen wird durch das Fehlen jeglicher Grubenkarten und einer hinreichend genauen Kenntnis über die tatsächliche Ausdehnung und Dimension des Grubengebäudes reduziert. Durch die Untersuchungsarbeiten im Vorfeld (siehe Kapitel 8) konnten aber die bergbaubedingten Risikobereiche (Zonen 1 und 2) hinreichend genau abgegrenzt werden.

Abb. 57: Schematische Darstellung der Gefahrenzonen auf der Marienhöhe

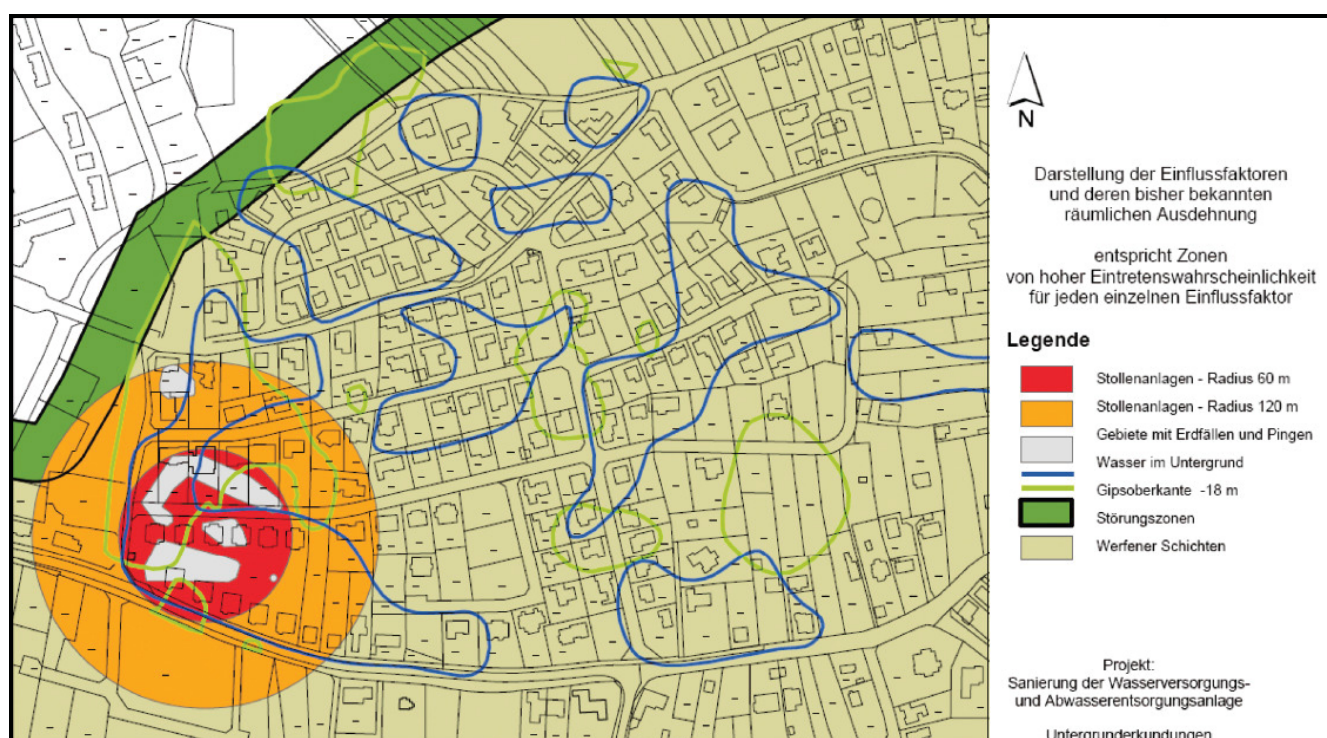
Es gibt fünf relevante Faktoren, die sehr negative Auswirkungen auf den Untergrund, und damit auch auf die Tagesoberfläche haben können. Diese Faktoren wurden für das Gebiet Marienhöhe in einer geologischen Karte dargestellt (Anhang D) (siehe auch Abb.60).

- Der vierte Faktor ist in der Mächtigkeit der Deckschichten oberhalb eines Gipsgebirges zu sehen. Dort, wo die Gipsoberkante tiefer als 18 m unter Geländeoberkante zu liegen kommt, wird dies als Anzeichen von Karst im Untergrund gewertet, denn unregelmäßige Oberkanten von Felshorizonten weisen meist auf Laugungs- und Karsterscheinungen hin. Für die Marienhöhe wurde im Zuge der Bohrungen 2005 die Höhe der Gipsoberkante ermittelt, jene Gebiete, in denen die Gipsoberkante tiefer als 18 m liegt, wurden eingezeichnet.

- Der fünfte Einflussfaktor betrifft geologische Störzonen. Im Falle der Marienhöhe existiert eine große geologische Störzone, die die Werfener Schichten nach Nordwest begrenzt. Andere Störungen im Untergrund können nicht ausgeschlossen werden.

Abb. 60: Negative Einflussfaktoren [aus Lit. 9]
