Lehrstuhl für Nichteisenmetallurgie

Masterarbeit

Entwicklung hoher Zinkauflagen auf  
kontinuierlich feuerverzinktem Breitband

Juni 2019

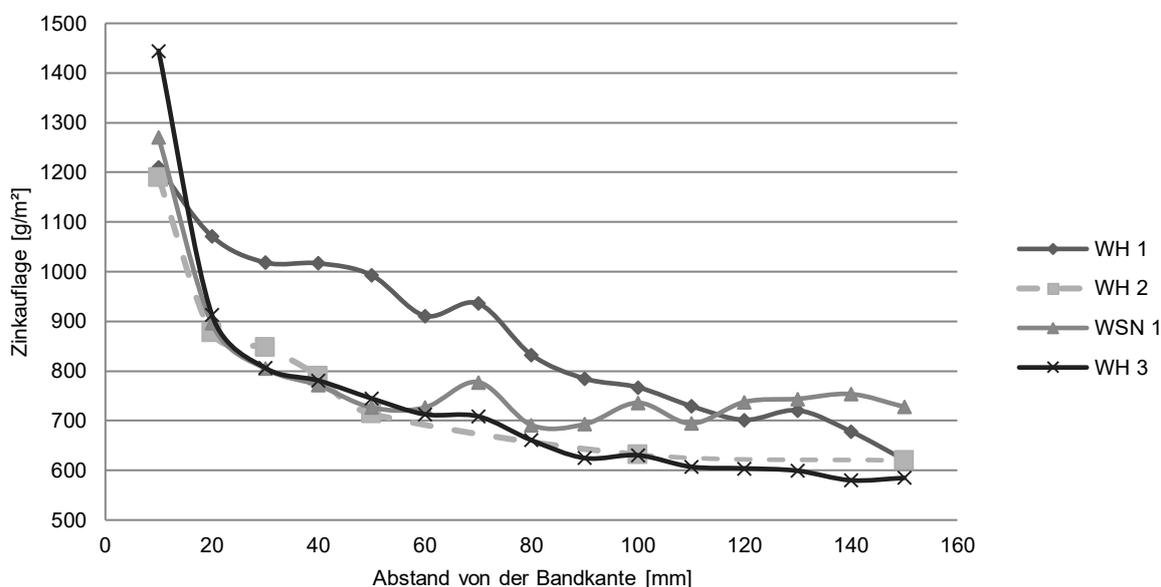
Abbildung 49: Schichtdickenverläufe an den Bandkanten von verschiedenen Z600-Produktionen bei WSN und WH

Aufgrund der im Anhang befindlichen Schichtdickenmessungen der verschiedenen Proben lassen sich speziell bei der Ausbildung der Randschichtüberhöhung wesentliche Unterschiede feststellen. Abbildung 49 zeigt die Differenzen in der Ausbildung dieser Randschicht anhand der Schichtdickenauswertung verschiedener Produktionsstandorte und Produktionszeiten.

Die hier dargestellten Verläufe der Randschichtüberhöhung sind in der Tabelle 9 den entsprechenden Vormaterialspezifikationen zugeordnet. Die Messung WH 2 ist demnach als Referenz zu verstehen, da es sich hierbei nicht um Breitband handelt. Alle Messdaten entsprechen den Mittelwerten der Zinkschichtdickenmessungen von mehreren Proben derselben Produktionskampagne, wobei die Werte von Oberseite und Unterseite zusammengerechnet und gemittelt sind.

Grundsätzlich zeigen sich im Zuge dieser Messungen teils gravierende Randschichtüberhöhungen über einen Bereich von bis zu 150 mm von der Bandkante. Die dort gemessenen Zinkauflagen sind bis zu 2,5-mal höher als die nominelle Auflage des Materials. Das führt nicht nur beim Aufwickeln des Bandes zu Problemen, sondern verursacht bereits in der Produktionsphase bis zur Durcherstarrung des Überzugsmetalls Fehler.

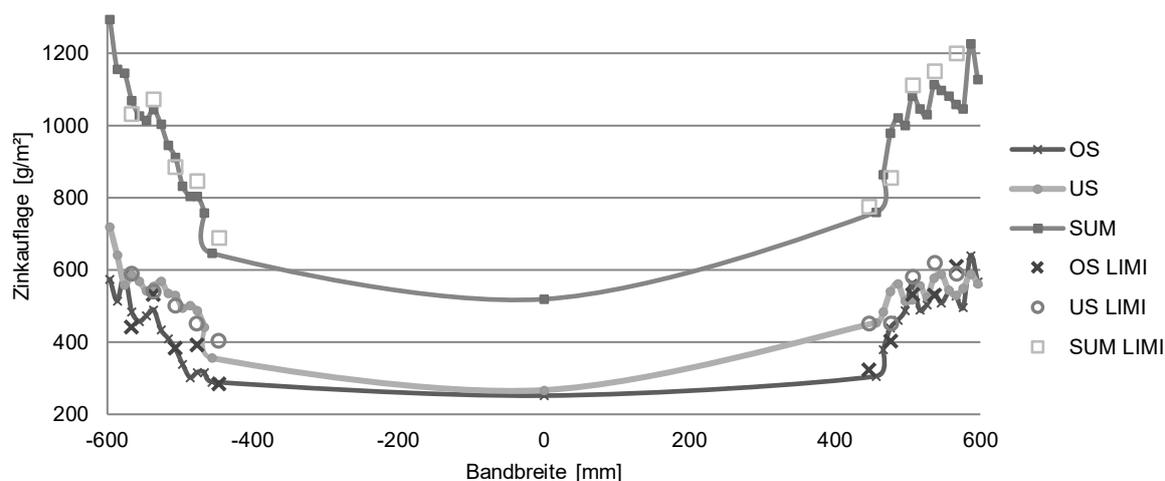
Abbildung 50: Vergleichsmessungen zwischen magnetinduktiven Messtaster und lichtmikroskopischer Untersuchung anhand der Probe 6\_2018

Um die Korrektheit der Zinkauflagemessung zusätzlich zu verifizieren, erfolgte, wie in Abbildung 37 angedeutet, eine zusätzliche Messung anhand von Aufnahmen mit dem Lichtmikroskop. In Abbildung 50 sind die Ergebnisse dieser Analyse im Vergleich zu den Resultaten des magnetinduktiven Messtasters dargestellt.

Es zeigt sich in diesen Aufnahmen sehr klar, dass die lichtmikroskopisch gemessenen Werte mit denen des Messtasters sehr gut korrelieren. Demnach ist bei regelmäßiger Kalibration des Geräts davon auszugehen, dass die ermittelten Messwerte für die Untersuchung der Randschichtüberhöhung ausreichen. Die weiteren Diagramme der ausgewerteten WH-Versuchsreihe mit der internen Probebezeichnung 13\_2019, 14\_2019, 16\_2019 und einer Vergleichsmessung der WSN-Probe mit der Nummer 6\_2019 befinden sich im Anhang C.

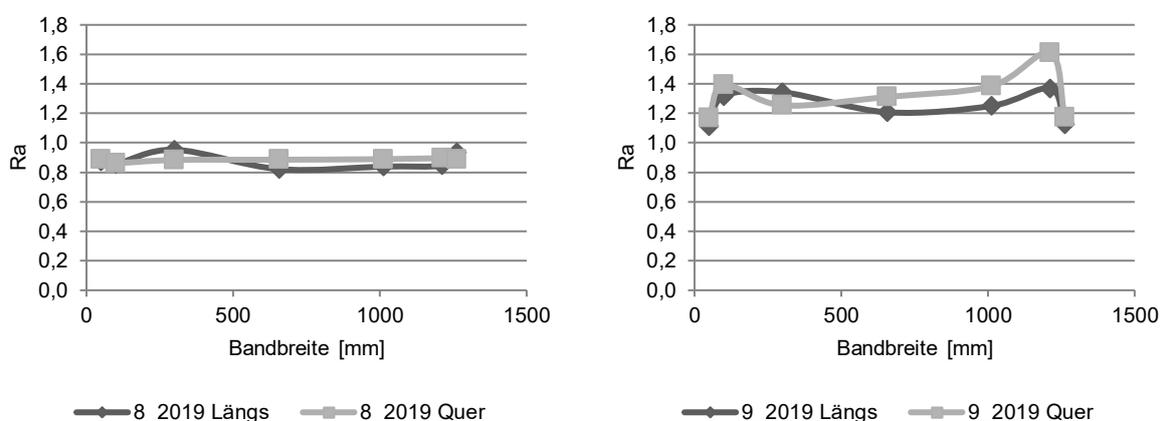
Abbildung 51: Messwerte für das rau dressierte Material mit Walzenrauigkeit Ra = 2,5 (links) und die Messwerte des ungewalzten Bereichs des Coils (rechts)

Diese Rauheitsmessungen erfolgten für die betreffenden Proben 8\_2019 – 11\_2019 sowohl in Längs- als auch in Querrichtung. Aus diesen Werten lassen sich die in Abbildung 51 und Abbildung 52 gezeigten Diagramme erstellen. Diese sollen die Gleichmäßigkeit der Rauigkeit über die gesamte Oberfläche zeigen und einen Vergleich zwischen der nominellen Rauheit der Walzenoberfläche und den tatsächlichen Rauheitswerten am gebeizten Material ermöglichen.

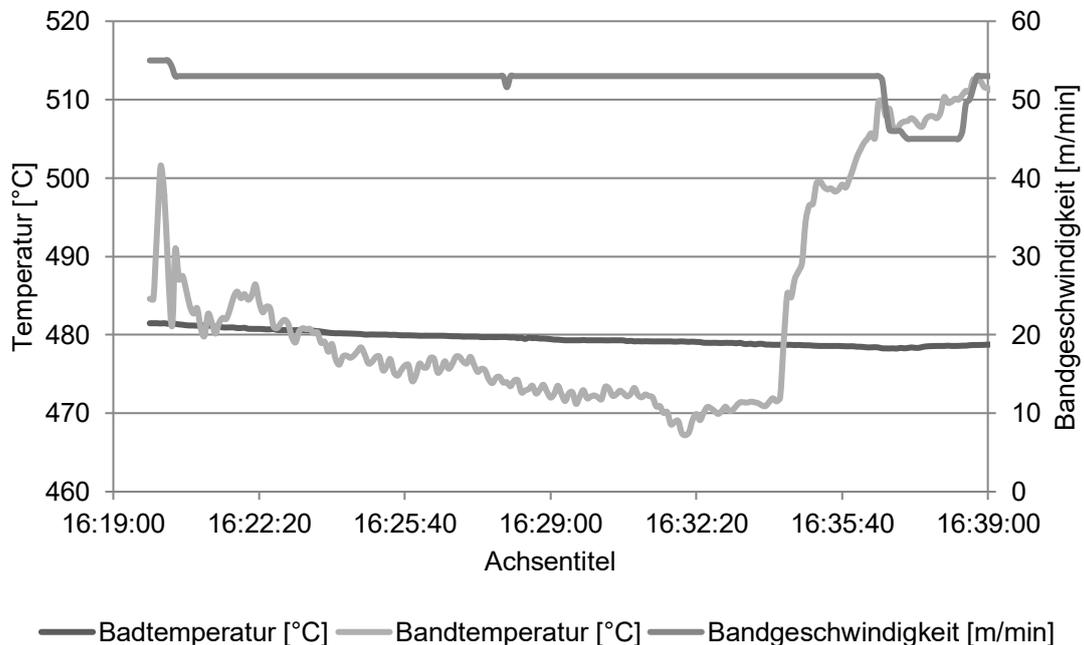
Abbildung 53: Auswertung der Prozessdaten des unbehandelten Vormaterials hinsichtlich der relevantesten Parameter

- Beim ersten eingesetzten Ring gibt es während der Produktion zuerst eine Zunahme des erstarrten Zinküberzugs im beobachtbaren Bereich unterhalb der Kühlstrecke. Zum Ende dieses Coils hin und mit Beginn des nächsten nehmen diese erstarrten Bereiche in ihrer Ausdehnung wieder ab. Die relevanten Prozessdaten für dieses Coil sind in Abbildung 53 dargestellt.

Entscheidend für die Produktqualität sind allerdings die korrekten Prozessbedingungen. Wie in Abbildung 53 zu sehen ist, erfolgte beim ersten eingesetzten Coil gegen Ende hin die Erhöhung der Bandtemperatur bei gleichzeitiger Drosselung der Bandgeschwindigkeit. Obwohl diese Änderungen keine wesentlichen Qualitätsverluste nach sich zogen, da diese Parameter gleich mit Einsatz des nächsten Coils wieder auf den Ursprungswert geregelt wurden, ließ sich dennoch im Bereich zwischen Jet und Kühlstrecke ein Unterschied feststellen. Beobachteten Erstarrungsstrukturen verminderten sich durch die heißere Temperaturführung. Kurzfristig könnte eine solche Temperaturüberhöhung zu Qualitätsverlusten am Band führen und langfristig wäre eine Überhitzung des Zinkbads durch diese hohen Temperaturen ebenfalls möglich. Da eine Kühlung der Zinkschmelze vom Prozessprinzip nicht angedacht und auch nicht realistisch ist, wäre ein Prozessabbruch die logische Konsequenz.
