Montanuniversität Leoben

**Schadensanalytik
Vorgangsweise, Fraktographie und Beispiele**

Leoben, 15.09.2015

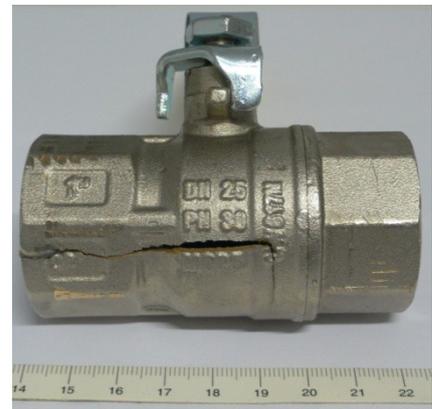
Abbildung 54 zeigt das Referenzventil nach einer Auslagerung von 24 Stunden bei ca. -22°C . Die makroskopische Schädigung ist ähnlich zu Ventil I. Es ist ein klaffender Längsriss zu erkennen. Nach der Demontage federte der Riss elastisch zurück, wobei der hintere Teil des Risses teilweise schloss. Abbildung 55 zeigt das Ventil II nach der Demontage im enteisten Zustand. Eine plastische Verformung ist im Kugelbereich des Ventilkörpers auszumachen. Ein Bereich der Rissflanke wurde herausgedrückt. Auch bei diesem Ventil lenkt der Längsriss im Bereich der Sechskantverschraubung in die Umfangsrichtung um. Jedoch breitet sich der Umfangsriss im Gegensatz zu Ventil I nur in eine Richtung aus. Im Übergangsbereich von Ventilkörper zu Ventilspindelaufnahme kann beim Referenzventil kein Riss gefunden werden.

Abbildung 55: Gebrochenes Ventil II nach Berstversuch

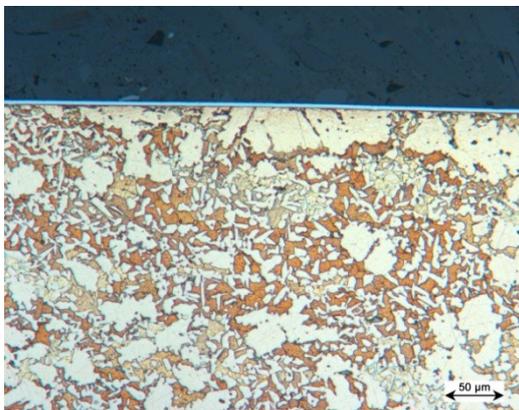
Die Mikrostruktur der Kugel kann einer α - β Messinglegierung zugeordnet werden. Wie Abbildung 57 zeigt, gibt es helle Bereiche, die α -Messing entsprechen, sowie bräunliche Bereiche, welche der β -Phase angehören. Bei höheren Vergrößerungen, wie zum Beispiel in Abbildung 58, werden dunkle Phasen im Gefüge erkennbar, bei welchen es sich um Bleieinschlüsse handelt. Aus der vorhandenen Mikrostruktur wird geschlossen, dass die Kugel im gegenständlichen Fall aus Automatenmessing mit den Hauptlegierungselementen Cu-Zn-Pb gefertigt ist. Die dünne graue Schicht an der Oberfläche, die in Abbildung 57 zu sehen ist, ist gleichmäßig über die Probe ausgebildet. Es handelt sich um eine Nickelplattierung.

Abbildung 57: Gefügeausbildung der Kugel des Ventils I, Nickelplattierung an der Oberfläche, Cu-Ätzmittel

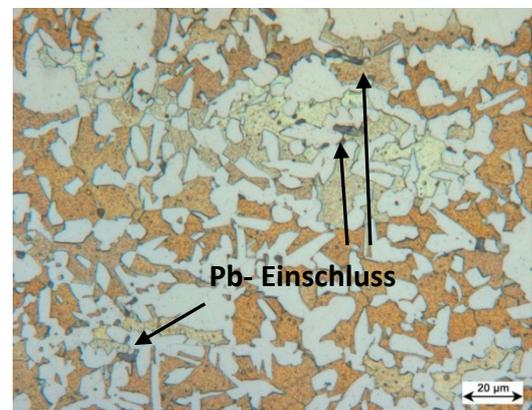
Abbildung 58: Detail aus Abbildung 57, Bleieinschlüsse, Cu-Ätzmittel

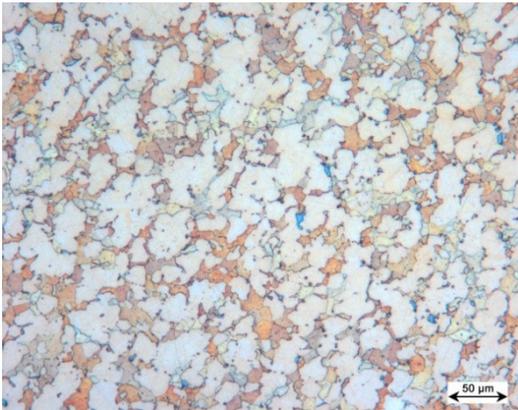
Eine ähnliche Mikrostruktur, die in Abbildung 59 gezeigt ist, zeigt sich beim Ventilkörper. Das Gefüge besteht auch hier aus der α - und β -Phase sowie Bleiteilchen. Auch hier ist der Werkstoff ein Automatenmessing. Abbildung 60 zeigt den Anriss im Rundungsübergang. Dieser erstreckt sich über ca. 1 mm Länge in die Tiefe. Der Rissverlauf ist transkristallin. Des Weiteren sind Anrisse an der Innenseite des Ventilkörpers zu sehen und zwar an der Stelle, wo der Riss in Umfangsrichtung einlenkt. In der Umgebung des Hauptrisses können weitere Anrisse in den nachfolgenden Gewindegängen gefunden werden (Abbildung 61). Dieser Rissverlauf ist ebenfalls transkristallin und kann einem Gewaltbruch zugeordnet werden.

Abbildung 59: Gefügeausbildung des Ventilkörpers, Cu-Ätzmittel

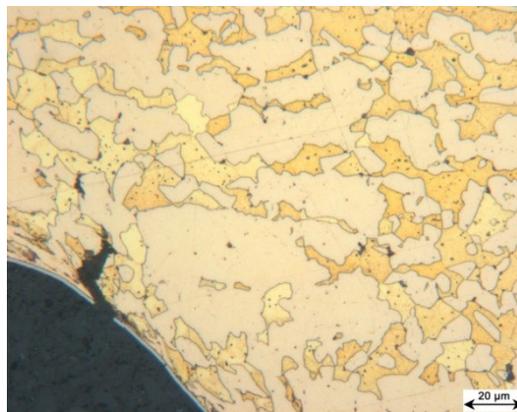
Abbildung 61: Anriss im Gewindegrund vom Ventil I, Cu-Ätzmittel

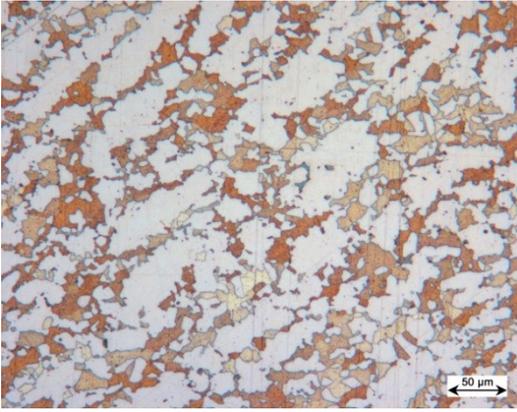
Abbildung 62 zeigt die Mikrostruktur des Ventilkörpers von Ventil II. Auch hier handelt es sich um ein Automatenmessing, das aus α - und β -Phase besteht. Die α -Phase hat nach der Ätzung ein helles Erscheinungsbild, während die β -Phase dunkel erscheint. Es können auch hier Risse parallel zum Umfangsrisse in den benachbarten Gewindegängen beobachtet werden, wie dies Abbildung 63 zeigt. Diese verlaufen ebenfalls transkristallin, was auf einen Gewaltbruch schließen lässt.

Abbildung 62: Gefügeausbildung des Ventilkörpers II (α -Phase = hell, β -Phase = dunkel), Cu-Ätzmittel

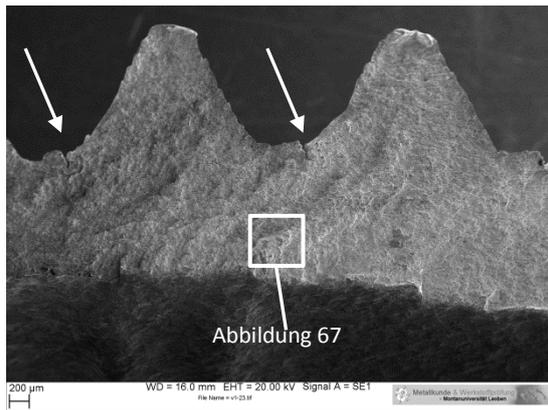
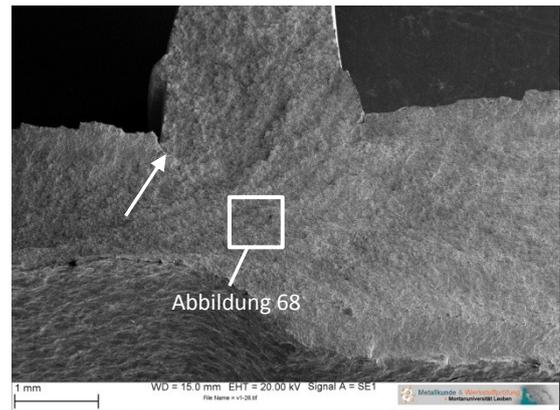
Abbildung 64 zeigt das untersuchte Bruchstück des Längsrisses von Ventil I. In Abbildung 64 sind die beurteilten Positionen gekennzeichnet und im Detail in den Abbildung 65 und Abbildung 66 elektronenoptisch dargestellt. Die fraktographischen Untersuchungen zeigen die gleichen Merkmale. Es handelt sich um einen duktilen Gewaltbruch (Abbildung 67 und Abbildung 68). Die Pfeile in Abbildung 65 und Abbildung 66 markieren Anrisse im Gewindegrund sowie in Bereichen hoher Kerbwirkung.

Abbildung 65: Detail aus Abbildung 64

Abbildung 66: Detail aus Abbildung 64

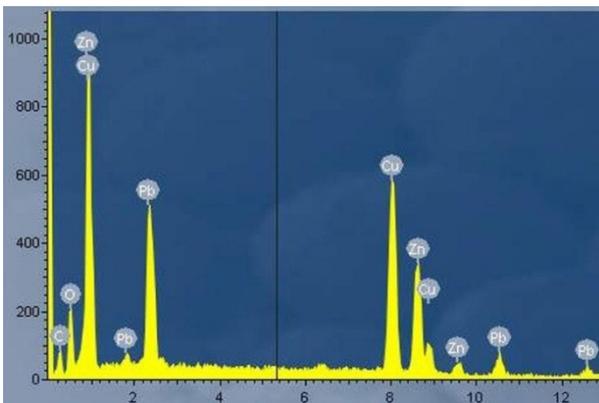
Eine Aufnahme des freigelegten Bruchflächenbereiches im Rundungsübergang (Abbildung 69), lässt ebenfalls auf einen Gewaltbruch schließen. Der Bruchcharakter ist duktil (Abbildung 70). Die erzeugte Gewaltbruchfläche zeigt im Vergleich dazu keine fraktographischen Unterschiede, wie dies in Abbildung 71 dargestellt ist. Ein Unterschied zeigt sich allerdings bei der chemischen Analyse der beiden Bruchoberflächen. Die Bruchfläche des Anrisses ist mit Sauerstoff belegt, während der erzeugte Gewaltbruch keine Belegung aufweist. Die quantitativen chemischen Analysen mittels EDX der beiden Bruchoberflächen sind in Abbildung 72 bzw. Abbildung 73 wiedergegeben.

Abbildung 72: Qualitativ chemische Analyse der Bruchoberfläche von Abbildung 69, vorhandener Anriss

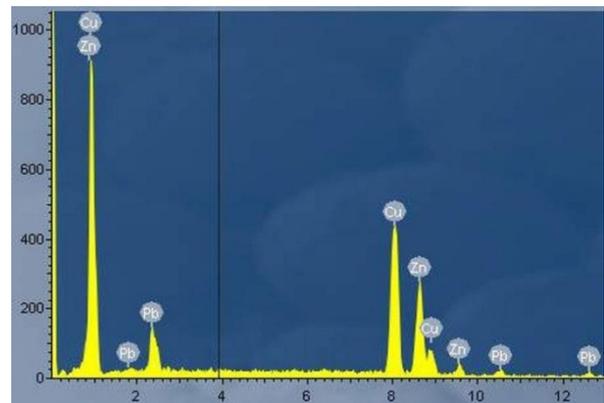
Abbildung 73: Qualitativ chemische Analyse der Bruchoberfläche von Abbildung 69, erzeugter Gewaltbruch

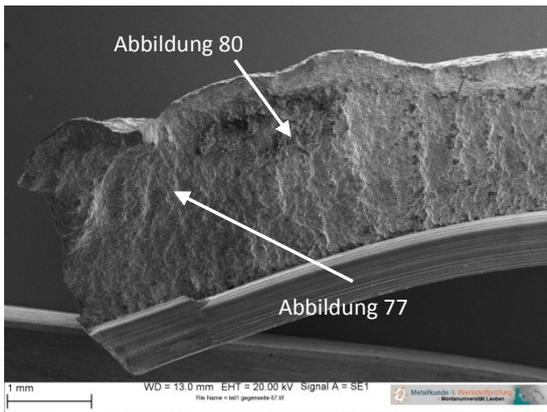
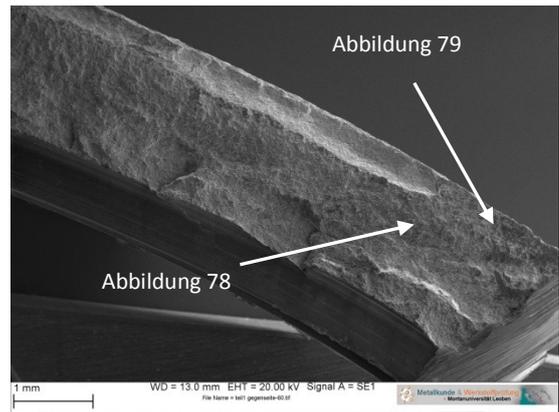
Abbildung 74 zeigt eine Übersichtsaufnahme des Umfangsrisses, an dem ebenso mehrere Positionen begutachtet wurden. Auch hier wurden elektronenoptische Untersuchungen vorgenommen, welche in den Abbildung 75 und Abbildung 76 zu sehen sind.

Abbildung 75: Detail aus Abbildung 74

Abbildung 76: Detail aus Abbildung 74

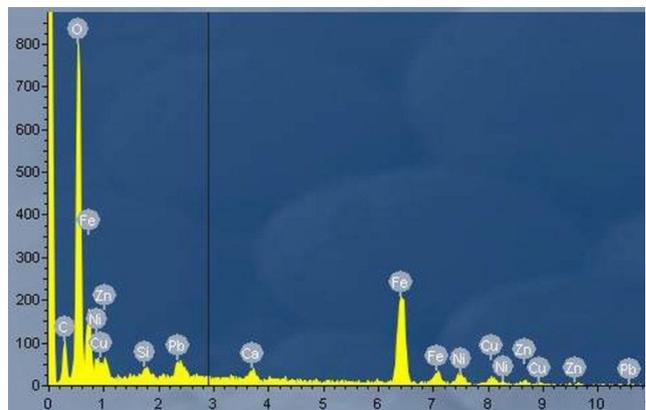
Abbildung 80: Qualitative chemische Analyse des Belages aus Abbildung 75

Die Bruchfläche ist belegt mit Korrosionsprodukten. Speziell jener Bereich, der makroskopisch mit rotbraunen Ablagerungen bedeckt ist. Bei diesen Ablagerungen handelt es sich um Eisenoxid, was aus dem EDX-Spektrum, welches in Abbildung 80 gezeigt ist, geschlossen werden kann.

- Ablagerungen von Eisenoxid (Abbildung 80) im Bereich der Umlenkung des Längsrisses in den Umfangsriss
- Interkristallines Werkstoffversagen am Rissende des Umfangsrisses

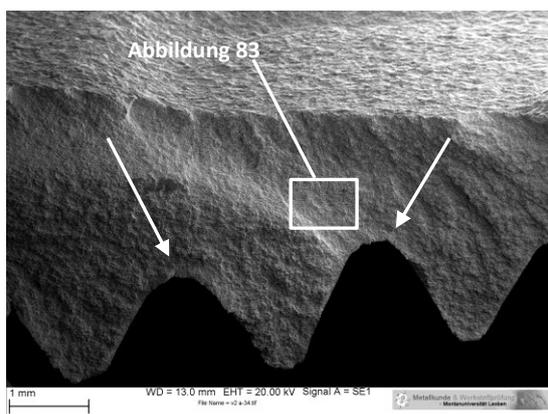
Abbildung 81 und Abbildung 82 zeigen die begutachteten Bereiche des Längsrisses. Es sind auch hier Anrisse im Gewindegrund und im Bereich hoher Kerbwirkung zu sehen, welche mit Pfeilen gekennzeichnet sind. Bei den fraktographischen Untersuchungen lassen sich vorwiegend duktile Gewaltbrüche mit interkristallinen Anteilen nachweisen. Abbildung 83 und Abbildung 84 verdeutlichen elektronenmikroskopische Aufnahmen der Bruchflächen.

Abbildung 81: Übersicht am Längsriss vom Ventil II

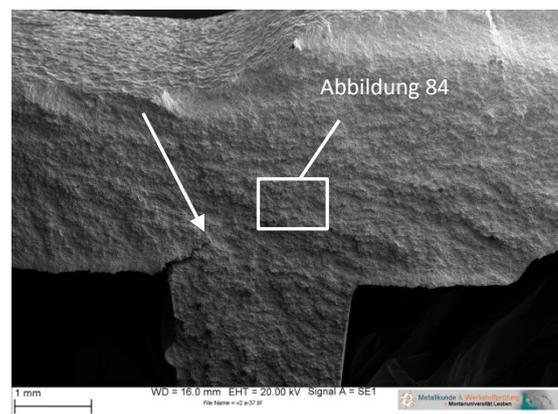
Abbildung 82: Übersicht am Längsriss vom Ventil II, andere Position

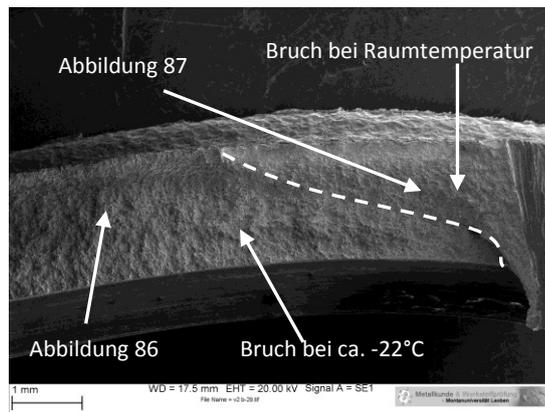
Der bei Raumtemperatur freigelegte Umfangsriss zeigt den gleichen Sachverhalt (Abbildung 85). Die fraktographischen Bruchmerkmale sind in Abbildung 86 und Abbildung 87 dargestellt. Diese lassen duktile und teilweise interkristalline Gewaltbruchanteile erkennen. Es ist ersichtlich, dass an derjenigen Bruchoberfläche, welche längere Zeit dem Wasser bzw. der Korrosion ausgesetzt war, Korrosionsprodukte an der Oberfläche gebildet wurden. Der Nachweis der Eisenoxide erfolgte auch bei diesen Proben mittels EDX-Analyse. Die Spektren von zwei unterschiedlichen Bereichen, welche in Abbildung 86 und Abbildung 87 gekennzeichnet sind, sind in Abbildung 88 und Abbildung 89 dargestellt. Während das Spektrum in Abbildung 88 auf Korrosionsprodukte hinweist, sind hingegen auf der Bruchfläche, welche bei Raumtemperatur gewaltsam erzeugt wurde, kaum Oxide (Abbildung 89) vorhanden.

Abbildung 85: Übersicht am Umfangsriß vom Ventil II

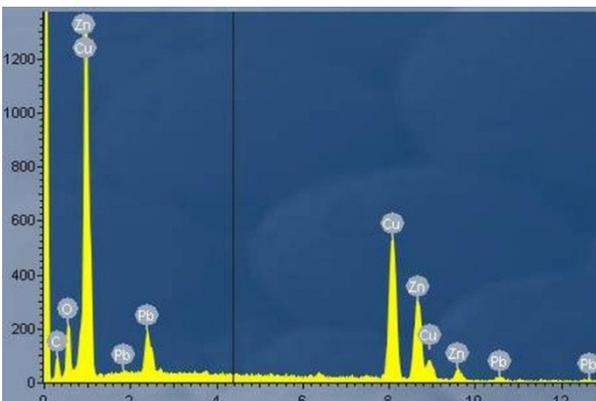
Abbildung 88: Qualitativ chemische Analyse des Bereiches aus Abbildung 86

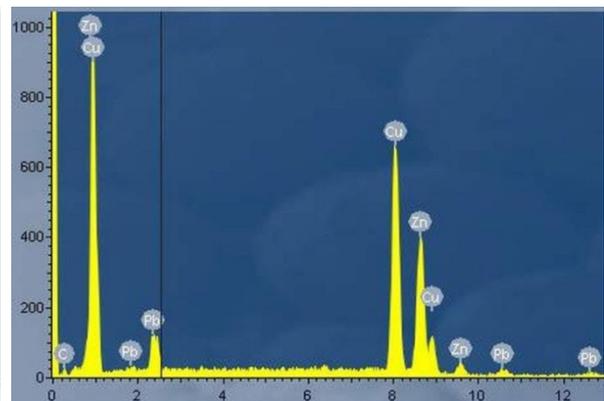
Abbildung 89: Qualitativ chemische Analyse des Bereiches aus Abbildung 87

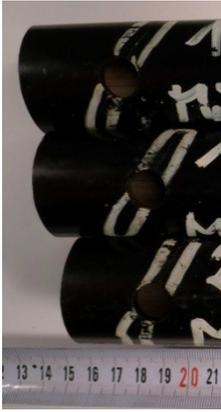
Abbildung 93: Detail
Profil „schwarz“,
Anrissbildung

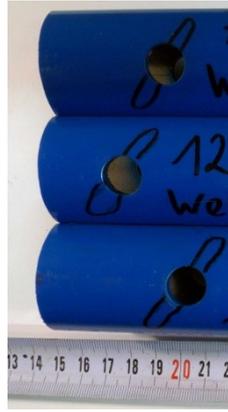
Abbildung 94: Detail
Profil „blau“,
Anrissbildung

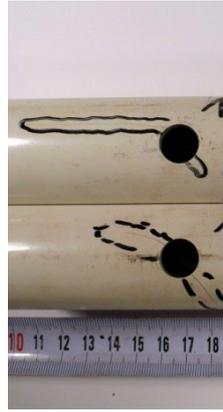
Abbildung 95: Detail
Profil „weiß“,
Anrissbildung

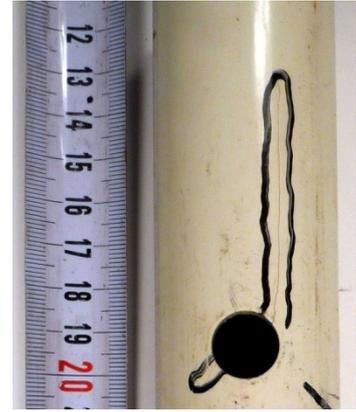
Abbildung 96: Detail aus
Abbildung 95, Risseinlenkung in
die Rohrlängsachse

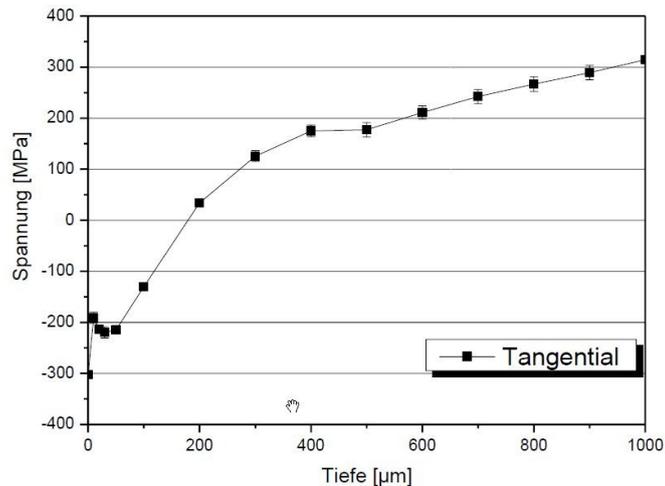
Profile „blau“ und „weiß“ weitgehendst eigenspannungsfrei sind. Die große Aufweitung bei Profil „schwarz“ verdeutlicht, dass makroskopische Eigenspannungen vorliegen. Durch eine rechnerische Abschätzung können bei einer Aufweitung von 0,76 mm Eigenspannungszustände von rund 200 MPa erwartet werden. Angenommen wurde eine Biegung der Profilrohrteile, welche an der äußeren Randfaser Zugspannungen und an der inneren Randfaser Druckspannungen erzeugt, wie dies in Abbildung 98 skizziert ist. Der Elastizitätsmodul wurde mit 210000 MPa (Stahl) und für das Flächenträgheitsmoment wurde ein Kreisringquerschnitt angenommen. Das Biegemoment vor dem Schnitt (Gleichung 2) und nach dem Schnitt (Gleichung 3) wurde ermittelt. Die Differenz der beiden Momente, Gleichung 4, wird zur Berechnung der vorhandene Spannung verwendet (Gleichung 5). Dies ist jedoch eine Abschätzung der Eigenspannungen und repräsentiert nicht den realen Eigenspannungsverlauf der profilierten Rohre.

Die Abschätzung wird durch röntgenographische Eigenspannungsmessungen an Profil „schwarz“ unterstützt [28]. Der Nullpunkt für die Messungen an der Außenseite ist genau gegenüber der Schweißnaht. An der Außenseite wurden Messungen in Umfangsrichtung (Tangentialrichtung) an der Oberfläche durchgeführt. Ebenso wurden an der Oberfläche der Innenseite Messungen durchgeführt. In Abbildung 99 ist der Eigenspannungsverlauf der Außenseite dargestellt. An der Oberfläche liegen Druckeigenspannungen von ca. -300 MPa vor, die sich knapp darunter um ca. -200 MPa bewegen. Ab einer Tiefe von ca. 200 μm gehen die Druckeigenspannungen in Zugeigenspannungen über. Bei einer Tiefe von 0,6 mm werden Eigenspannungen von 200 MPa erreicht. An der Innenseite des Profils sind die gemessenen Eigenspannungen geringer als an der Außenseite. Es liegen Druckeigenspannungen von ca. -50 MPa vor. Profil „blau“ zeigte nur eine Aufweitung von 0,01 mm, weshalb auf vernachlässigbare Eigenspannungen geschlossen wurde.

Abbildung 99: Eigenspannungsverlauf am Profil "schwarz", Außenseite [28]

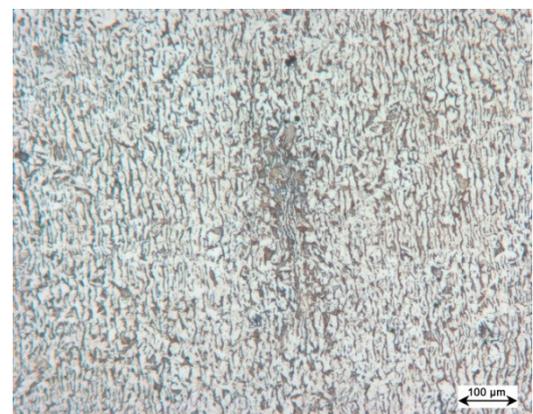
Abbildung 101: Profil „weiß“, ferritisch-perlitisches Gefüge, Seigerungszone, Querschliff, Nitalätzmittel

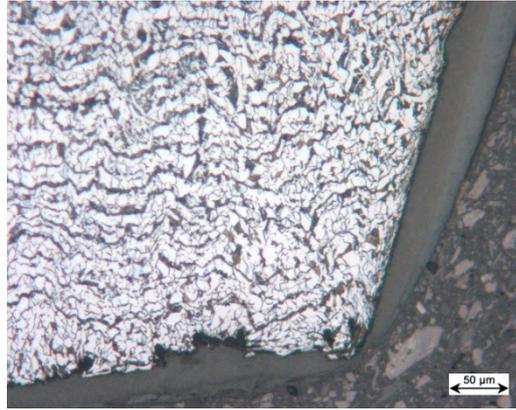
Abbildung 102: Profil „weiß“, Gratbildung und Lackschicht, Nitalätzmittel

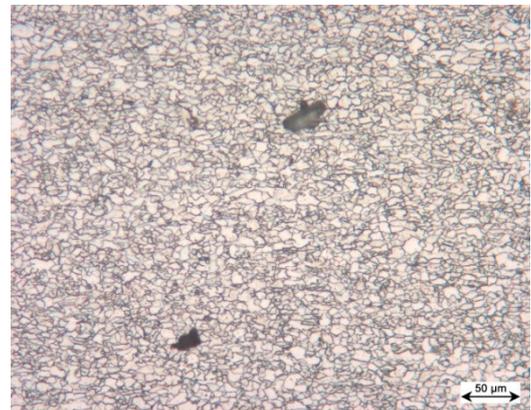
Abbildung 104: Profil „blau“, ferritisches Gefüge mit nichtmetallischen Einschlüssen, Nitalätzmittel

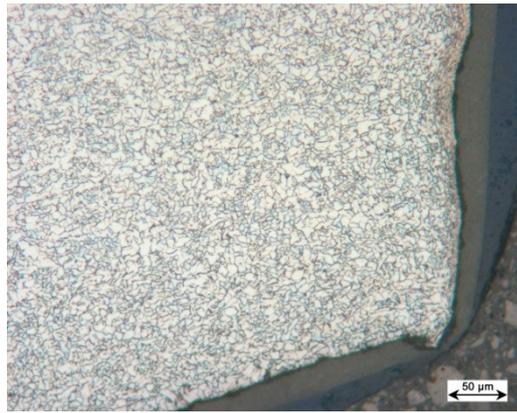
Abbildung 105: Profil „blau“, Gratbildung und Lackschichtausbildung, Nitalätzmittel

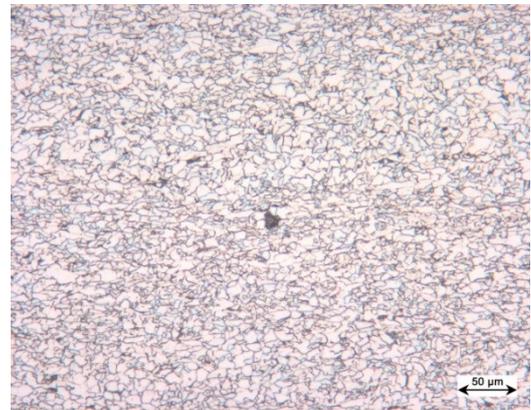
Abbildung 107: Profil „schwarz“, ferritisches Gefüge mit nichtmetallischem Einschluss, Nitalätzmittel

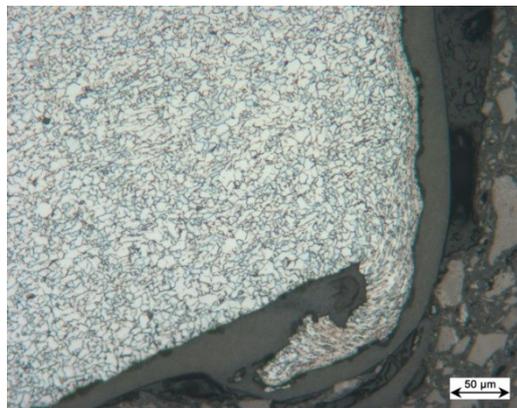
Abbildung 108: Profil "schwarz", Gratbildung und Lackschichtausbildung, Nitalätzmittel

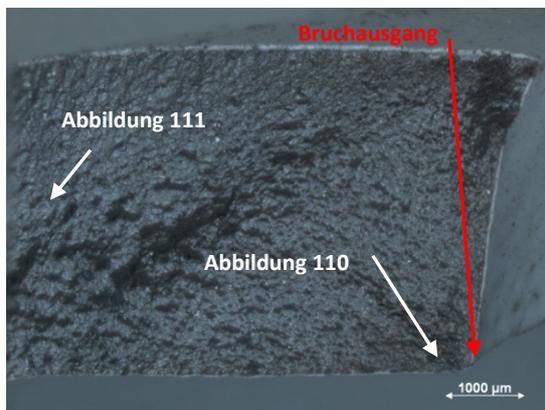
Die geöffneten Risse lassen mehrere Merkmale erkennen. Zum Einen kann an der Innenseite der Bohrung keine Gratbildung beobachtet werden, wie dies in Abbildung 109 zu sehen ist. Zum Anderen kann die Rissinitiierung an der Innenkante der Bohrung festgestellt werden (Abbildung 110). Die Bruchflächen an der Innenkante der Bohrungen beim Bruchausgang sind teilweise verrieben, wie dies in Abbildung 110 zu sehen ist. Weitere Untersuchungen zeigten, dass es sich um einen Ermüdungsbruch handelt. Dies ist anhand der in Abbildung 111 zu sehenden Schwingstreifen zu erkennen. Die Aufnahme entstammt einem Abstand von ca. 5 mm von der Bohrungskante.

Abbildung 109: Übersicht an der Bruchoberfläche vom Profil "weiß", Bruchausgang, Stereo- Aufnahme

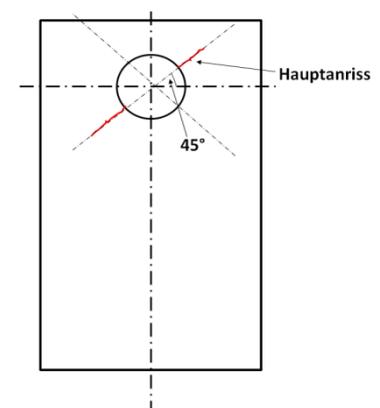
Abbildung 112: Skizze der Rissausbreitung in den Profilen

Wie schon bei den makroskopischen Untersuchungen festgestellt wurde, erfolgt die Rissinitiierung und Rissausbreitung unter 45° . Diese Art der Schädigung lässt darauf schließen, dass diese aufgrund der Torsionsbeanspruchung hervorgerufen wird. Zu den festgestellten Hauptrissen, die in der Skizze von Abbildung 112 eingezeichnet sind, können weitere Anrisse unter 45° zur Stabachse und unter 90° zur Hauptschädigung festgestellt werden. Dieses Anrissverhalten ist in Abbildung 113 zu sehen.

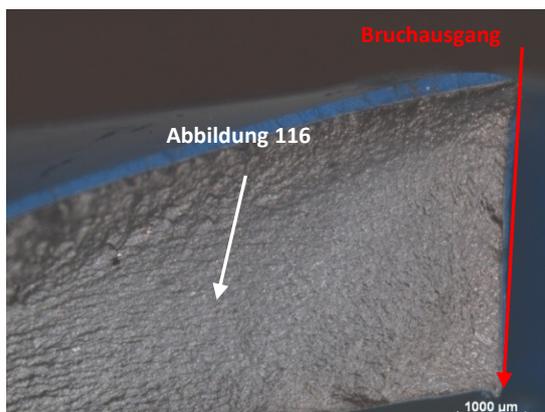
Bei Profil „blau“ und Profil „schwarz“ ist der gleiche Sachverhalt feststellbar. Die Schädigung der Profile „blau“ und „schwarz“ wird durch die im Versuch auftretende Torsionsbeanspruchung hervorgerufen. Der Rissausgang liegt an der mit einem Grat behafteten Innenkante der Bohrung (Abbildung 114 und Abbildung 115). Der Bruch kann wie bei Profil „weiß“ einem Ermüdungsbruch zugeordnet werden. Es sind Striations bei beiden Profilen zu erkennen, welches ein typisches Erscheinungsbild für Schwingungsbrüche darstellt. Diese sind in den Detailaufnahmen in Abbildung 116 und Abbildung 117 zu sehen.

Abbildung 114: Übersicht an der Bruchoberfläche vom Profil "blau", Bruchausgang, Stereo- Aufnahme

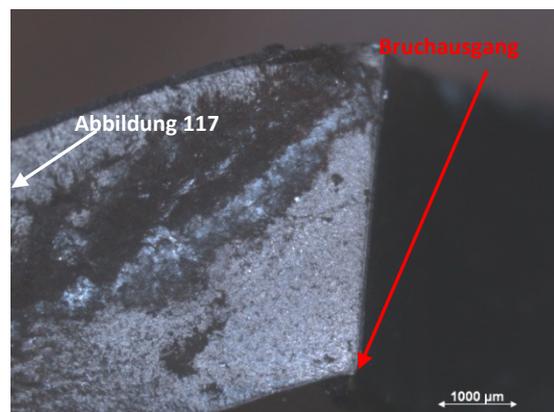
Abbildung 115: Übersicht der Bruchoberfläche vom Profil "schwarz" Bruchausgang, Stereo- Aufnahme

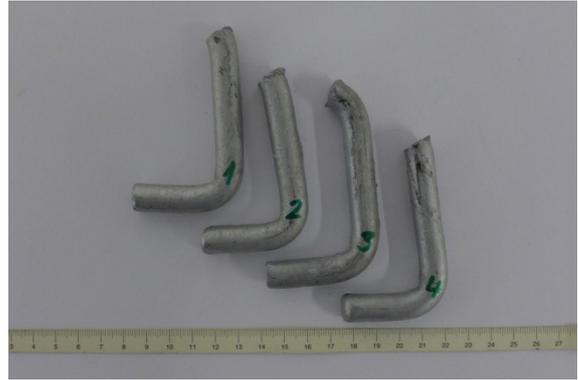
- Serie I: Von der Serie I wurden 3 Baustahlaufhängungen übermittelt, die in Abbildung 120 gezeigt sind. An diesen sind vorwiegend plastische Deformationen festzustellen. Es kam zu keinem Totalversagen der Gehänge.
- Serie III: Von dieser Serie wurden Bruchstücke, welche in Abbildung 121 zu sehen sind, drei geschädigte Gehängeteilstücke (Abbildung 122) sowie drei neuwertige Baustahlaufhängungen übergeben (Abbildung 123). An den geschädigten Gehängeteilen ist kaum eine plastische Verformung zu sehen, jedoch trat bei diesen Totalversagen auf.

Abbildung 121: Übersicht der übergebenen Bruchstücke der Serie III

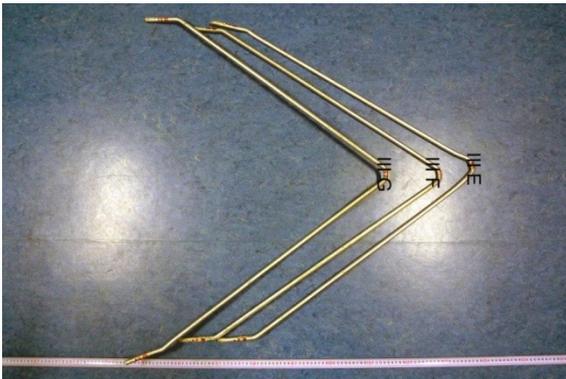
Abbildung 122: Übersicht der übergebenen Gehängeteilstücke der Serie IIIE-G

Die Baustahlgehänge können bereits vom makroskopischen Standpunkt her in zwei Kategorien eingeteilt werden. Bauteile der Serie I zeigen ausschließlich plastische Deformationen im Bereich der Biegekante, während bei Bauteilen der Serie III innerhalb der Biegekante Totalversagen eingetreten ist, wie dies in Abbildung 122 zu sehen ist.

Bei den Gehängeteilstücken IIIE-G (Abbildung 122) lässt sich der selbe Sachverhalt beobachten. Das Versagen erfolgte in jedem Fall an der am höchsten beanspruchten Stelle. Es liegen dieselben Bruchmerkmale wie bei den oben beschriebenen Bruchstücken vor.

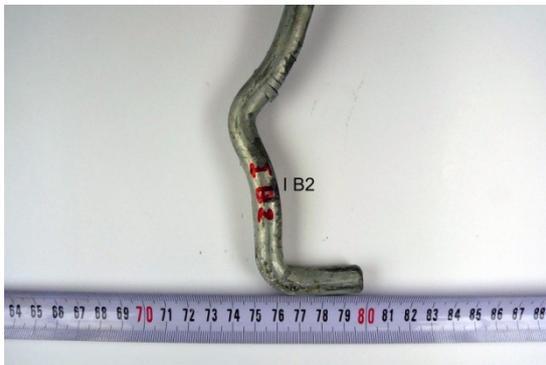
Die übergebenen Bauteile sind komplett verzinkt. Die Gehänge sind plastisch deformiert. In den Bereichen mit hoher Verformung ist die Zinkschicht aufgerissen, wobei eine Ablösung dieser über weite Bereiche, wie in Abbildung 124 und Abbildung 125 zu erkennen ist, stattgefunden hat. Die Zinkschicht kann vom Grundmaterial abgehoben werden. An der Innenseite der Biegung sind in der Zinkschicht Risse erkennbar. Wie weit diese ins Grundmaterial vordringen, ist makroskopisch nicht zu erkennen.

Abbildung 124: Serie IB, Detail der plastischen Deformation

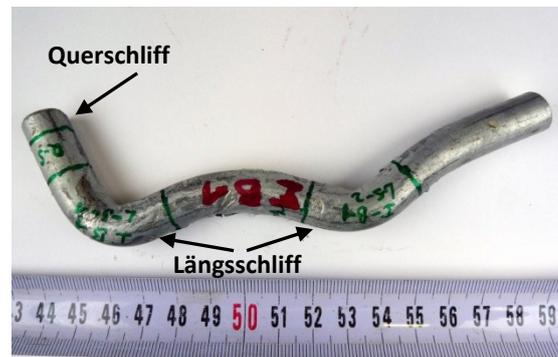
Abbildung 125: Serie IB, andere Seite, Positionen der entnommenen Längs- und Querschliffe

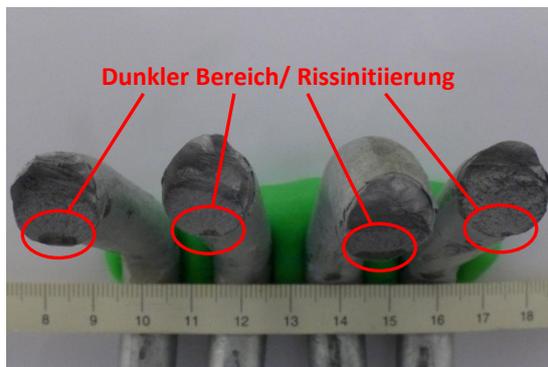
An allen Bruchstücken ist das gleiche Schadensbild erkennbar. Das Versagen erfolgte im Hakenbereich immer an der selben Position. In diesem Bereich tritt auch das höchste Biegemoment auf. Abbildung 126 zeigt die Bruchoberfläche der Bruchteile im Detail. Die Bauteile sind vollkommen verzinkt. Ob eine plastische Verformung vorliegt, kommt auf den jeweiligen Bruchabschnitt an. Die glitzernde Bruchfläche liegt normal zur Biegebeanspruchung, dieser Bruchabschnitt ist einem Sprödbbruch zuzuordnen. Der Restbruch liegt unter ca. 45° zur Stabachse geneigt, hat ein mattes Erscheinungsbild und ist durch erhebliche plastische Deformation gekennzeichnet. Alle Bruchflächen besitzen denselben Ausgangspunkt der Rissinitiierung. Dieser liegt innerhalb des inneren Biegeradius, jedoch nicht genau in der Mitte. Die Bruchausgänge sind durch dunkle Anrisslinsen gekennzeichnet, deren Größen sehr unterschiedlich sind.

Abbildung 126: Serie III, Bruchteilstücke, Bruchflächenübersicht

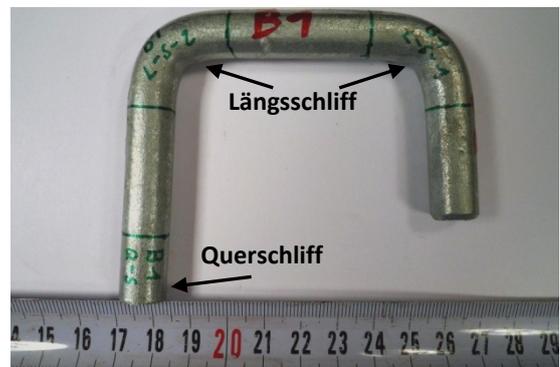
An den übergebenen „Neuteilen“ können makroskopisch keine Anrisse dieser Serie festgestellt werden. Es ist aus Abbildung 127 zu erkennen, dass die Zinkschicht lokal

Abbildung 127: Serie IIIB, „Neuteil“ Gehänge, Position der entnommenen Längs- und Querschliffe

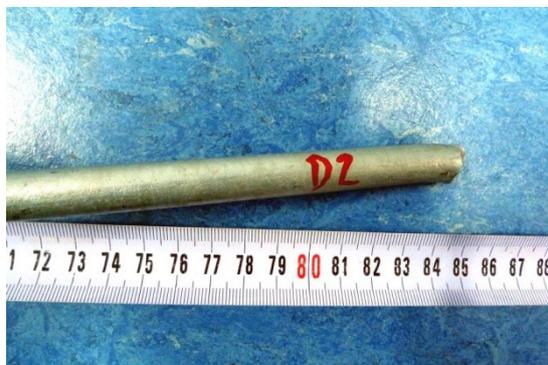
Das geschädigte Gehängebauteil der Serie IIID (Abbildung 123) lässt an einer Stelle makroskopisch duktilen Totalversagen (Abbildung 128) und an der anderen Seite plastische Deformation erkennen (Abbildung 129). Im plastisch deformierten Bereich können keine Anrisse in den Biegekanten vorgefunden werden. Hingegen ist die Zinkschicht beschädigt bzw. durch die Verformung abgeblättert.

Abbildung 128: Serie IIID, Totalversagen

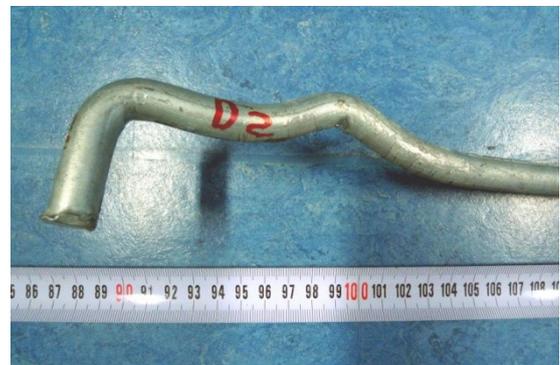
Abbildung 129: Serie IIID, plastische Deformation, andere Seite

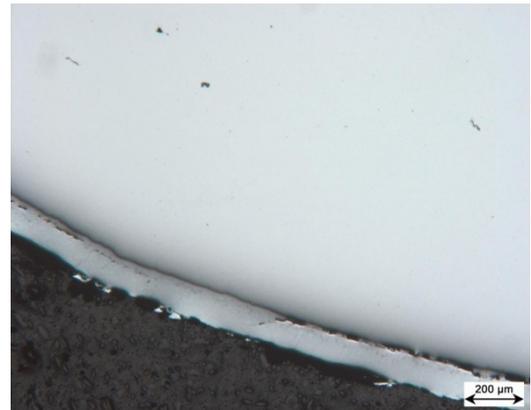
Am ungeätzten Querschliff ist zu erkennen, dass die Zinkschicht keine ausreichende Haftfestigkeit zur Oberfläche des Stahls besitzt. Abbildung 131 zeigt, dass sich die gesamte Zinkschicht vom Grundwerkstoff abhebt. Dies ist am gesamten Umfang zu beobachten. Oberflächennahe Defekte des Grundmaterials konnten an den untersuchten Bereichen nicht beobachtet werden, jedoch sind nichtmetallische Einschlüsse nachweisbar.

Abbildung 131: Serie I, Querschliff mit nichtmetallischen Einschlüssen

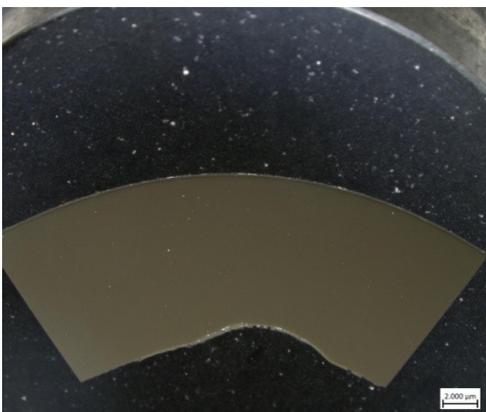
An den Längsschliffen konnten keine Anrisse im Bereich der kritischen Rundungsübergänge beobachtet werden, wie es repräsentativ in Abbildung 132 dargestellt ist. Die Makroschliffe zeigen, dass der Übergang vom inneren Biegeradius zum geraden Bereich nicht so stark ausgeprägt ist. Es ist kaum eine Erhöhung bzw. Wulst zu erkennen. Die Krümmung ist flach ausgebildet. Die Wulst entsteht durch das Biegen des 12 mm starken Drahtes mit einem Biegewerkzeug. An der Innenseite der Biegekante ist die Zinkauflage dick ausgebildet (Abbildung 133). Abbildung 134 zeigt eine REM-Aufnahme der Zinkschicht, an dieser wurden EDX-Analysen durchgeführt. Es zeigt sich, dass im Bereich der Legierungsschicht und Zn-Schicht Oxide eingelagert sind (Abbildung 135), welche die Haftfestigkeit der Zinkschicht vermindern (Begünstigung von Ablätterung).

Abbildung 132: Serie IB, Makrolängsschliff an der Position LS2

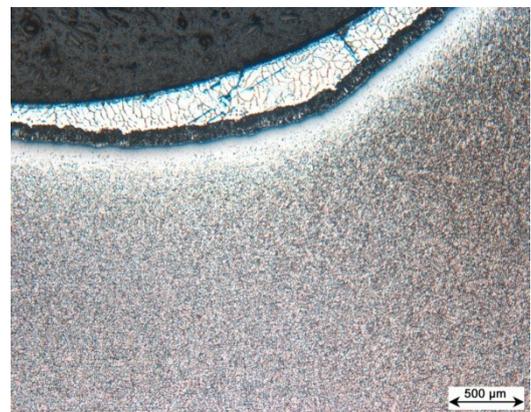
Abbildung 133: Serie I, Längsschliff, dicker Zinkbelag am Innenradius

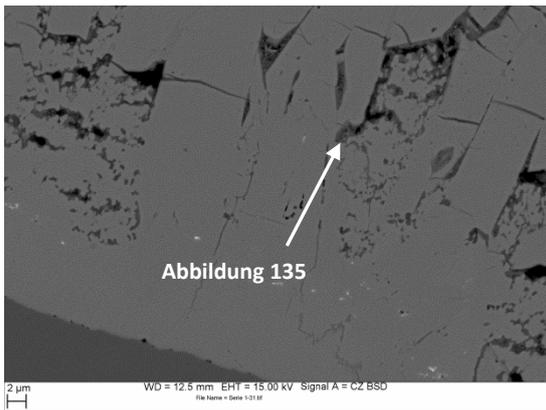
Abbildung 134: Serie I, Ausbildung der Zinkschicht am Längsschliff

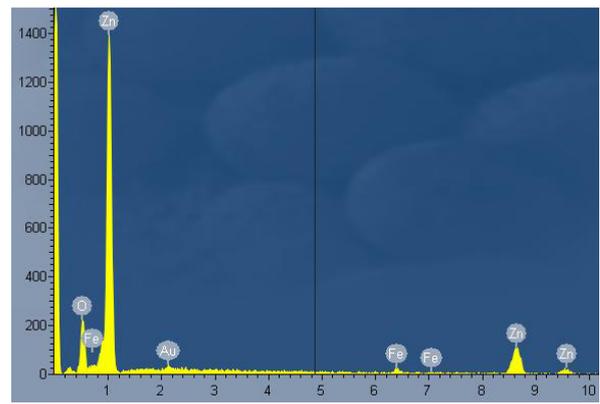
Abbildung 135: Serie I, Qualitativ chemische Analyse der Zinkschicht mit eingelagerten Oxiden

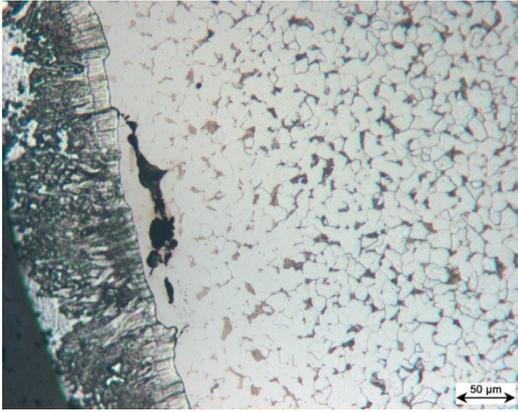
Die Mikrostruktur der Serie III besteht aus Ferrit und Perlit und ist in Abbildung 136 zu sehen. Es kann ein Kohlenstoffgehalt von ca. 0,1 – 0,2 Masse% abgeschätzt werden. Abbildung 137 zeigt einen Querschliff aus der Serie III, an dem die Zinkschicht am Umfang unregelmäßig ausgebildet ist. Des Weiteren sind Oberflächenfehler feststellbar, die in oberflächennahen Bereichen mit Zink bedeckt sind. An den Querschliffen können ebenfalls Defekte festgestellt werden, welche sich parallel zur Oberfläche erstrecken, wie dies in Abbildung 136 zu sehen ist. Es handelt sich dabei um Ziehfehler oder Werkstofffehler.

Abbildung 136: Serie III, Querschliff, Ausbreitung des Defektes in Längsrichtung

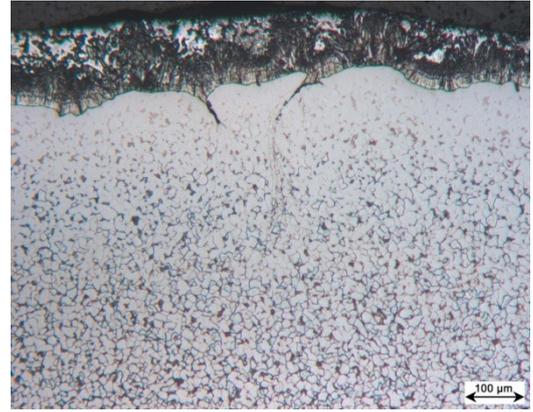
Abbildung 137: Serie III, Oberflächendefekte an einem Querschliff

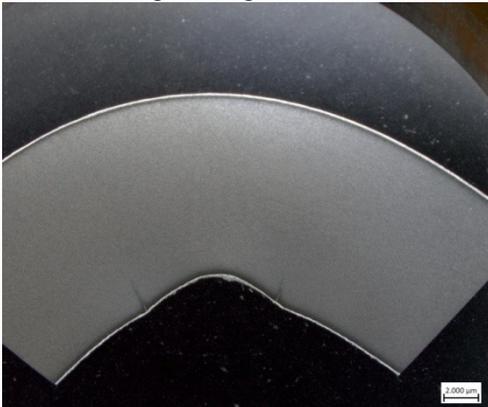
Es können bereits bei makroskopischer Betrachtung der Längsschliffe Anrisse beobachtet werden. Exemplarisch ist dies in Abbildung 138 gezeigt. Die Anrisse befinden sich nicht direkt im Rundungsbereich der inneren Biegung, sondern deutlich außerhalb, nämlich am Übergang der inneren Rundung zum geraden Stabbereich (Abbildung 139). Dieser Übergang erfolgt nicht allmählich, wie dies bei der Serie I der Fall ist. Die Krümmung ist stark ausgebildet. Die Anrisse befinden sich in unmittelbarer Umgebung einer Wulst. Abbildung 140 zeigt, dass die Rissflanken mit einer Legierungsschicht belegt und stark verzweigt sind. Dadurch kann in unmittelbarer Umgebung der Rissflanken und im Bereich der am Umfang befindlichen Zinkschicht das Gefüge des Stahles durch eine Nitalätzung nicht sichtbar gemacht werden. Das Zink kann bis zu einer Tiefe von ca. 1 mm nachgewiesen werden. Die Rissverzweigungen verdeutlichen, dass der Rissverlauf, im hauptsächlich ferritischen Grundmaterial, interkristallin erfolgt. Die Legierungsschicht, welche die Rissflanken belegt, ist im Detail in Abbildung 141 zu sehen. Aus den beiden EDX-Analysen (Abbildung 142 und Abbildung 143) ist ersichtlich, dass die Legierungsschicht aus Eisen und Zink besteht. Neben diesen Hauptbestandteilen kann, lokal in Form von Ausscheidungen, Zinn nachgewiesen werden. Jedoch sind die gemessenen Anteile deutlich geringer als 0,1 Masse%. Weitere Analysen, die hier nicht gezeigt sind, verdeutlichen, dass auch Spuren an Blei nachgewiesen werden können.

Abbildung 138: Serie IIIB, Makrolängsschliff an der Position LS1 (Abbildung 127)

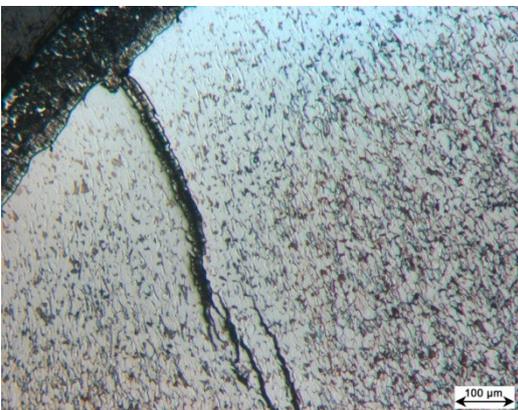
Abbildung 140: Serie III, Längsschliff, Rissflanken mit Zink belegt, interkristalliner Riss

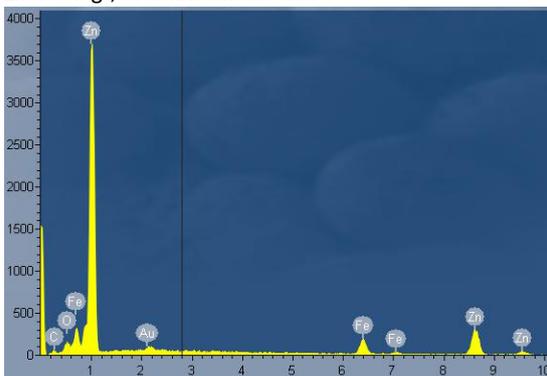
Abbildung 142: Serie III, Qualitativ chemische Analyse der Zinkschicht

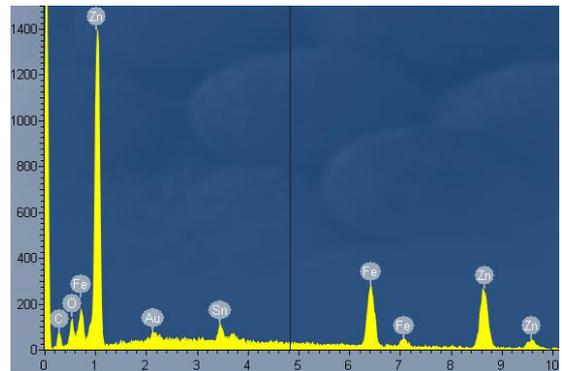
Abbildung 143: Serie III, Qualitativ chemische Analyse, Nachweis von Zinn in der Zinkschicht

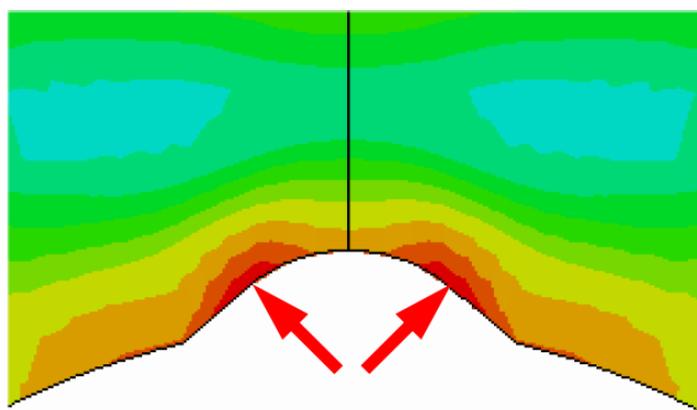
Anhand der im makroskopischen Längsschliff (Abbildung 139) sichtbaren Biegekontur wurde versucht das Biegewerkzeug, mit dem die Umformung vorgenommen wurde, nachzubilden, um den Umformprozess zu simulieren. Abbildung 144 und Abbildung 145 zeigen die Ergebnisse der FEM-Berechnungen. Es ist daraus erkennbar, dass die Position der zu erwartenden maximalen Zugeigenspannungen (Abbildung 144), die an der inneren Randfaser auftreten, nicht mit der Position der maximal auftretenden Kaltverfestigung (Abbildung 145) übereinstimmen. Wie schon bei der mikroskopischen Begutachtung festgestellt werden konnte, befinden sich die mit Zink belegten Risse bei den „Wulsten“, genau in den Bereichen höchster Zugeigenspannungen.

Abbildung 144: FEM- Berechnung der Umformung im Bereich der inneren Randfaser. Die Pfeile markieren die Position der maximalen Zugeigenspannung

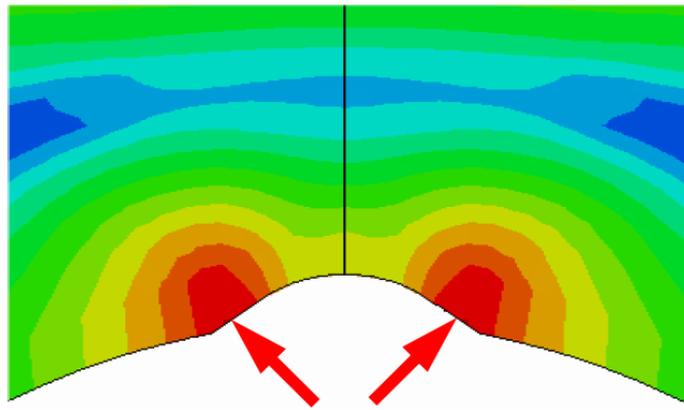
Abbildung 145: FEM- Berechnung der Umformung im Bereich der inneren Randfaser. Die Pfeile markieren die Position der maximalen Kaltverfestigung

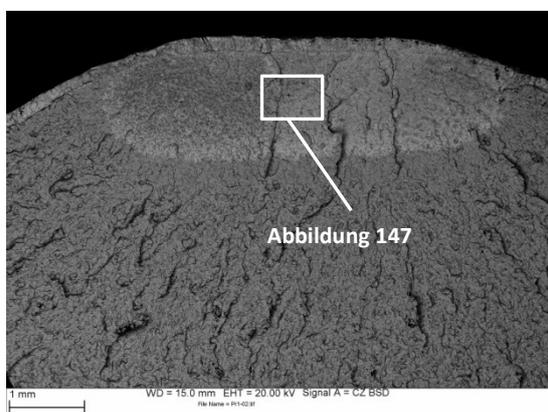
Die Probe IIIA ist hier repräsentativ für alle Brüche der Serie III. Der bei makroskopischer Begutachtung dunkle Bereich, die Anrisslinse, von welchem auch der Anriss ausgeht, erscheint im Rückstreuelektronenbild (Abbildung 146) heller als die umgebende Bruchfläche. Die Tiefenausdehnung der Linse beträgt ca. 1 mm. Fraktographisch sind die Bruchstrukturen in der Anrisslinse nicht eindeutig zuordenbar. Abbildung 147 zeigt ein Detail aus Abbildung 146. Die Bruchoberfläche lässt interkristalline Bruchanteile erkennen. Sie ist mit einer Eisen-Zink Legierungsschicht belegt, wie aus dem EDX-Spektrum aus Abbildung 148 hervorgeht. Zinn ist im Bereich der Anrisslinse nicht nachweisbar. Nach der Anrisslinse zeigt der Bruch interkristalline Anteile, wie dies in Abbildung 149 zu sehen ist. Das Werkstoffversagen geht anschließend in einen transkristallinen Bruch (Abbildung 150) über. An der äußeren Randfaser ist ausschließlich duktiles Werkstoffversagen feststellbar. Dies ist in Abbildung 151 zu erkennen, da die für einen duktilen Gewaltbruch typischen Scherwaben zu sehen sind.

Abbildung 146: Serie III, Übersicht am Bruch von der Serie IIIA

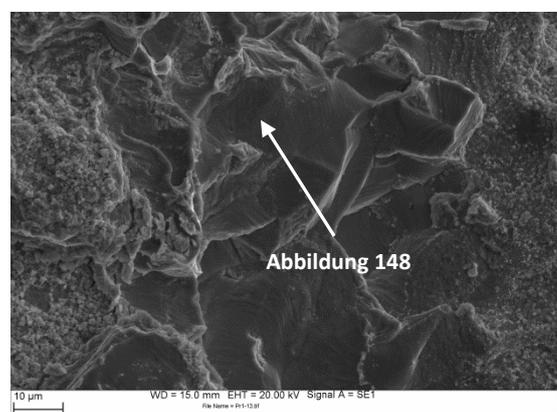
Abbildung 147: Serie III, Detail aus Abbildung 146, Eisen-Zink Legierungsschicht

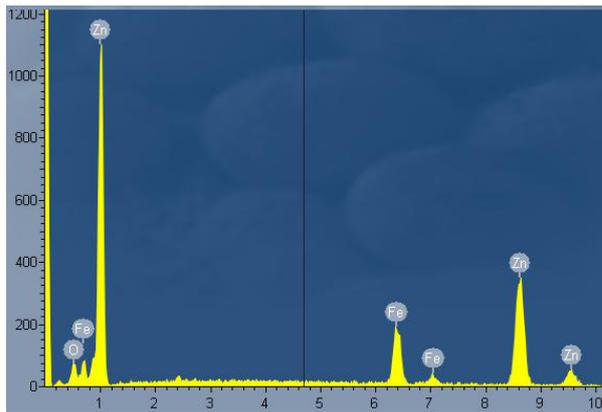
Abbildung 148: Serie III, qualitativ chemische Analyse aus Abbildung 147, Eisen-Zink Legierungsschicht

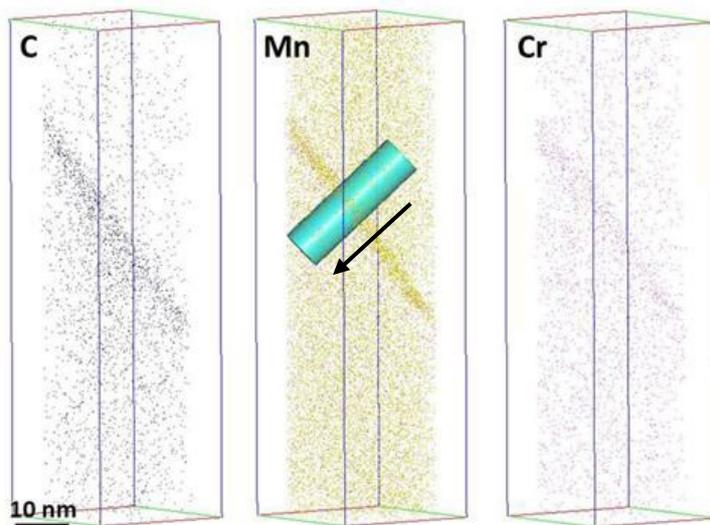
Abbildung 152 zeigt die 3D Rückkonstruktionen der Elementverteilung für Kohlenstoff, Mangan und Chrom einer Atomsondenspitze vom Material der Serie I. In den dargestellten Rückkonstruktionen ist eine Grenzfläche sichtbar. Es ist anzunehmen, dass es sich um zwei Körner handelt und eine Großwinkelkorngrenze vorliegt. Die TKD-Messung, die in Abbildung 153 gezeigt ist, liefert jedoch keine eindeutige Zuordnung. Die beiden Körner weisen eine Missorientierung von $14,5^\circ$ auf. Entlang der Pfeilrichtung der Region of Interest (ROI) ist ein eindimensionales Konzentrationsprofil berechnet worden, welches in Abbildung 154 gezeigt ist. Aus diesem ist ersichtlich, dass die Elemente Kohlenstoff, Mangan und Chrom an der Korngrenze angereichert sind. (Die Proben der Serie I wurden mit einer Evaporationsrate von 1% gemessen.)

Abbildung 152: Serie I, 3D-Elementdarstellung der Rückkonstruktion; Grenzfläche angereichert mit Kohlenstoff, Mangan und Chrom; Der Zylinder beschreibt die Lage des Konzentrationsprofils durch die Grenzfläche

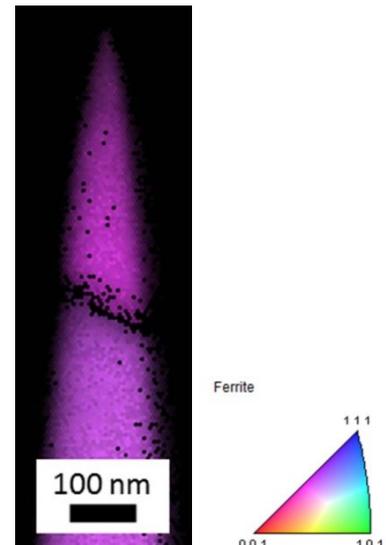
Abbildung 153: Grenzflächendarstellung mittels TKD-Messung der Serie I, Missorientierung von 14,5°, Inverse Polfigur (IPF)-Farb-codierung zeigt eine Draufsicht auf die Spitze

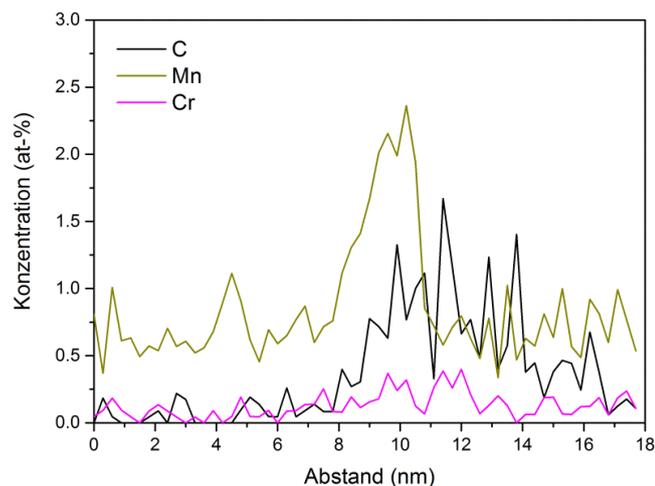
Abbildung 154: Konzentrationsprofil der Grenzfläche. Der Zylinder in Abbildung 152 beschreibt die Lage

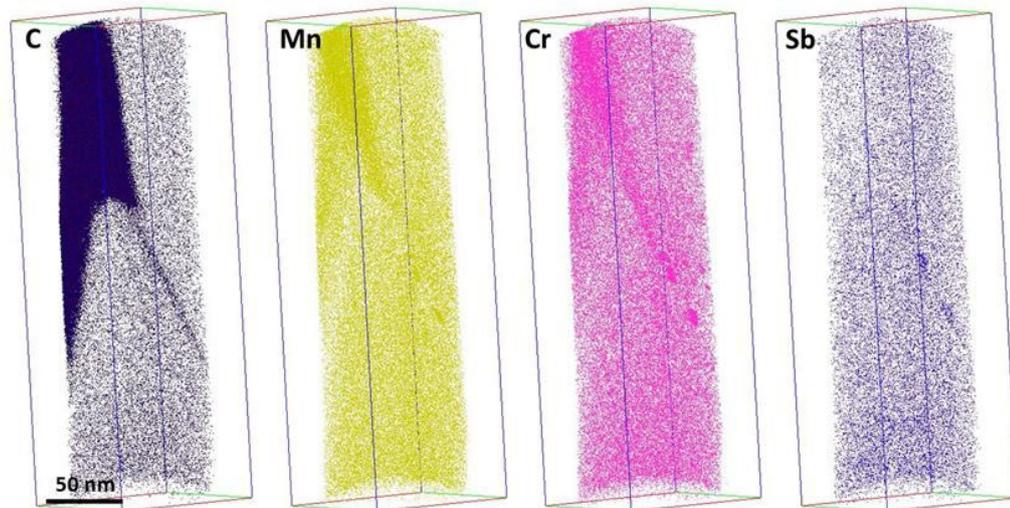
Die 3D Rückkonstruktionen einer Spitze vom Material der Serie III sind in Abbildung 155 dargestellt. In dieser Messung ist eine starke Anreicherung von Kohlenstoff zu sehen. Da der Kohlenstoffgehalt der Anreicherung bei 22 Atom% liegt, handelt es sich um eine Zementitlamelle. Des Weiteren ist auch in dieser Messung eine Grenzfläche sichtbar. Im gegenständlichen Fall handelt es sich eindeutig um eine Großwinkelkorngrenze mit einer Missorientierung von 55°. An dieser sind, wie aus Abbildung 155 zu erkennen ist, Kohlenstoff, Mangan und Chrom angereichert. Aus Abbildung 156 ist ersichtlich, dass an der Grenzfläche zusätzlich noch rund 20 nm große Ausscheidungen vorhanden sind. Diese sind reich an Kupfer und Zinn. Die chemische Analyse der APT-Daten ergab zusätzlich einen

Abbildung 155: Serie III, 3D-Elementdarstellung der Rückkonstruktion im Bereich einer Grenzfläche. An dieser befindet sich eine Zementitlamelle, welche blau erscheint im linken Teilbild.

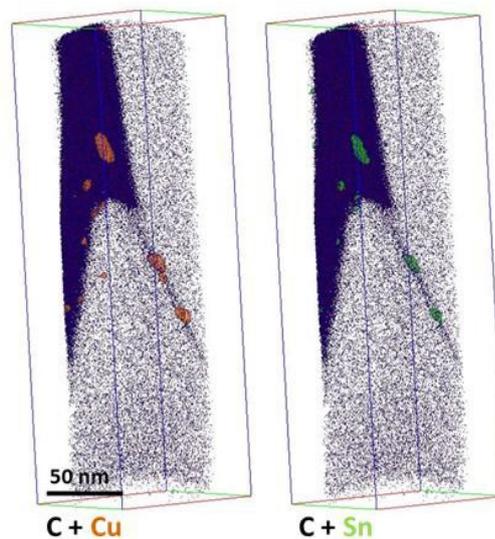
Abbildung 156: Serie III, 3D-Elementdarstellung der Rückkonstruktion im Bereich einer Korngrenze. An den Grenzflächen befinden sich feine Ausscheidungen. Die Ausscheidungen bestehen aus Kupfer mit einer Isofläche von 2,55 Atom% (braun dargestellt) und Zink mit einer Isofläche von 1,4 Atom% (grün dargestellt)
